## Damaged Small Earthfill Dam in Okayama Prefecture by Torrential Rain in July 2018

# 平成 30 年 7 月豪雨における岡山県内のため池被災状況

泉 明良\* 堀 俊和\* 梶原義範\*\*

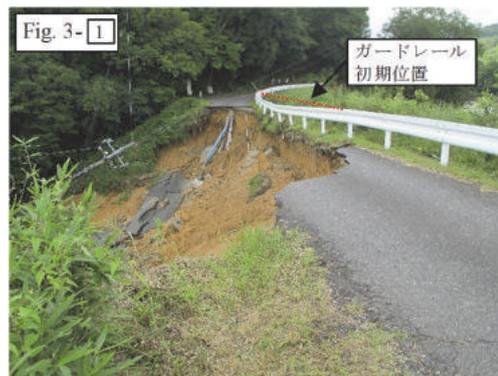
ため池堤体の被災箇所は堤体右岸側で天端から下流法面にかけて崩壊していた (Fig. 4 および Fig. 5)。崩壊幅は約 40m で堤体天端はアスファルト道路のほぼ全幅が崩壊しており、天端崩壊面は鉛直に切り立った状態であった。豪雨時に、Fig. 4 に示す堤体右岸側の道路および斜面から降雨が堤体に流下していたと考えられる。堤体上流側のガードレールが崩壊部で湾曲していた。堤体の崩壊により天端の市道を通過できない状況であった。底樋の排水能力に問題はなかった (Fig. 6)。貯水位は7月10日午前10時の現地調査の際に常時満水位から 1.2m 下であった。(Fig. 7)。下流斜面の崩壊部から若干の湧水が認められた。堤体土質

Fig. 4 崩壊した堤体右岸  
Collapsed right side bank

ため池管理者からの聞き取りおよび堤体天端、下流斜面で明瞭な越流跡がなかったことから越流破壊ではない。また、崩落箇所湧水量は少ないことから、湧水は堤体土に残留した雨水によるものと考えられ、パイピングによる浸透破壊の可能性も低い。堤体下流斜面には多量の雨水に加えて、貯水池上流右岸側斜面から流下した雨水が浸透した。これによって、堤体内の間隙水圧の上昇に伴ってせん断強度が低下したことによるすべり破壊と考えられる。

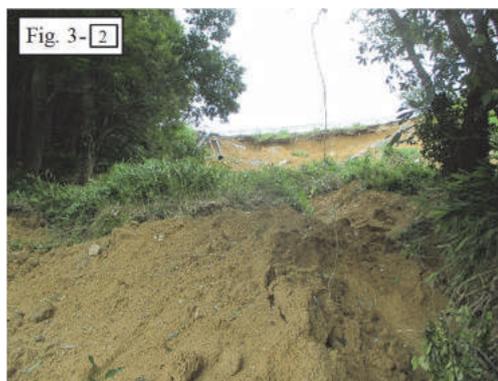
Fig. 5 崩壊した堤体右岸下流斜面  
Collapsed downstream slope of bank

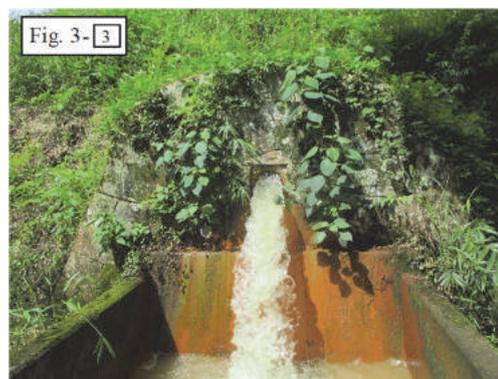
Fig. 6 底樋  
Outlet conduit

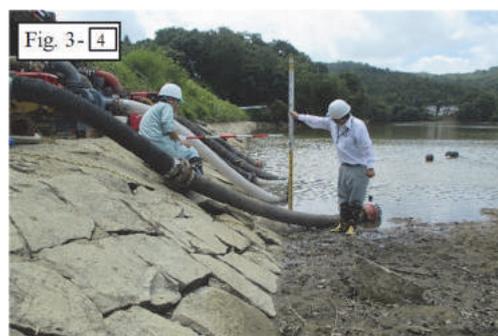
Fig. 7 冠光寺池の貯水位  
Water level of Kaburakoji pond

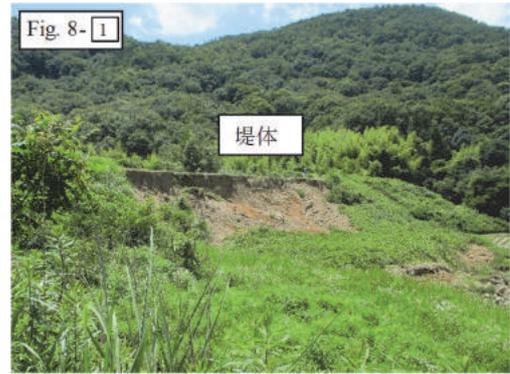
ため池堤体の被災箇所は堤体中央で、天端中央から下流法先まで広範囲で崩壊していた (Fig. 9 および Fig. 10)。岡山市職員の聞き取り調査によると、7 月 7 日から 10 日にかけて崩壊範囲が拡大したとのことであった。また、貯水池上流山腹で斜面崩壊が発生し貯水池に土砂が流入していた (Fig. 11)。堤体土質は風化がやや進行したまさ土 (鞆土) であり、砂質土化が進んでいることから、透水性は比較的高いと考えられる。2 か所の底樋に土砂詰まりはなく排水能力に問題はなかった。調査時点の 7 月 10 日午後 2 時では貯水位は常時満水位から 1.3m 下であった (Fig. 12)。

Fig. 9 崩壊した堤体  
Collapsed bank

被災要因として、近隣住民がため池の崩壊を発見した時点での貯水位は確認されていないが、明瞭な越流跡は認められておらず越流破壊の可能性は低い。また、現地調査時点で大きな漏水がないことからパイピングによる浸透破壊の可能性は極めて低い。これらから冠光寺池と同様に、大量の雨水が堤体に浸透することで堤体内の間隙水圧の上昇に伴ってせん断強度が低下したことによるすべり破壊と考えられる。

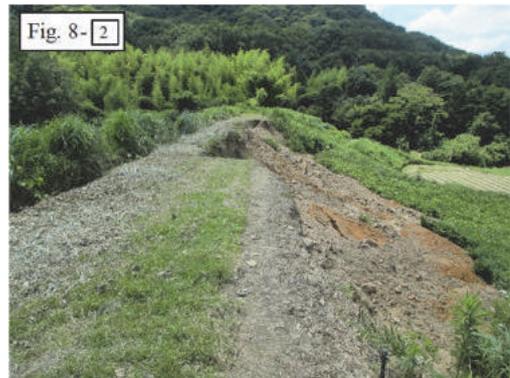
Fig. 10 崩壊した堤体中央  
Collapsed center bank

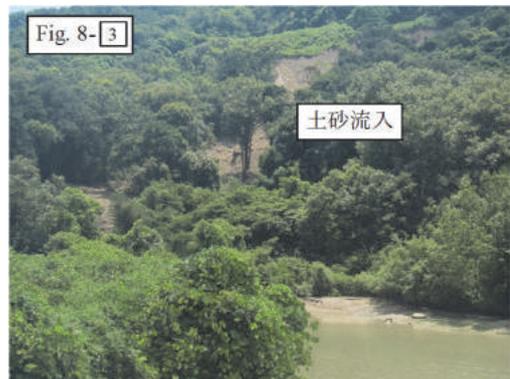
Fig. 11 貯水池上流の崩落斜面  
Collapsed slope of upstream pond

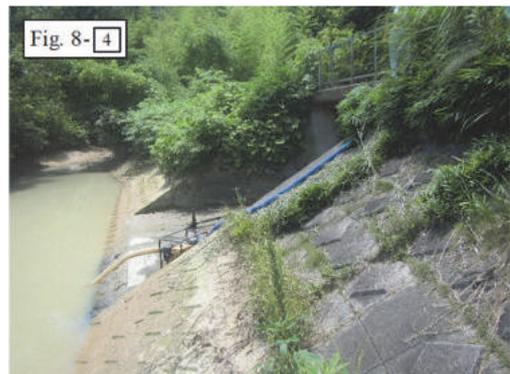
Fig. 12 江田池の貯水位  
Water level of Eta pond

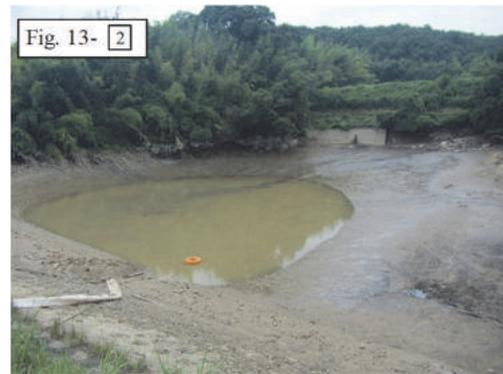
Fig. 15 山地下池の貯水位  
Water level of Yamajishimo pond

倉敷市職員によると、7月7日午前10時頃にため池の崩壊を確認し、7月9日からポンプで貯水を排水し7月11日午前にはほぼすべての貯水の排水を完了させた。ため池堤体の被災箇所は堤体右岸側である (Fig. 14)。崩壊幅は18.4mで下流法肩から下流法先まで崩壊していた。天端のアスファルトは存置していたが下流法肩の崩壊面から鉛直に崩壊していた。堤体土質は風化がやや進行したまさ土であり、砂質土化が進んでいることから、透水性は比較的高いと考えられる。調査時点において、山地下池の貯水位は1m未満であったが、上流の上池は常時満水位であった

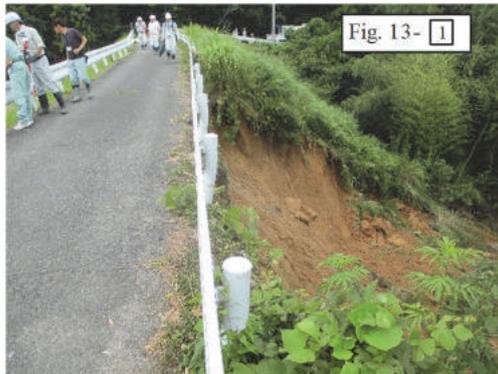
Fig. 14 崩壊した堤体右岸  
Collapsed right side bank

被災要因として、明瞭な越流跡は発生しておらず越流破壊の可能性は低い。また、崩壊部の下端へアクセスすることが困難であったため、漏水の有無について確認できず、浸透破壊の可能性は排除できないが、冠光寺池と同様に堤体土に大量の水が供給されたことによるすべり破壊が発生したと考えられる。

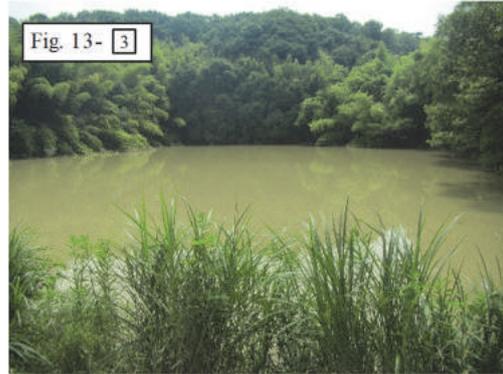
Fig. 16 上池の貯水位  
Water level of Ue pond

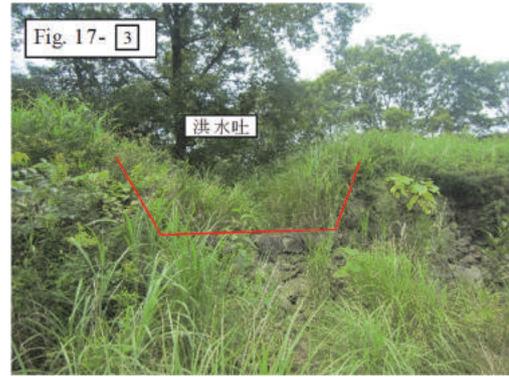
Fig. 20 洪水吐  
Spillway

ないことから洪水吐からの排水はなく堤体越流は発生していない (Fig. 20)。通年で常時満水位から 2.0m 下の一定水位で水管理していたことから堤体天端の草の根が堤体内部深くまで伸びており、堤体の遮水性が低下 (透水性の増加) していたおそれがある (Fig. 19)。被災要因として、パイピングの発生による浸透破壊もしくは堤体内への水分供給の増加によるすべり破壊が考えられる。また、堤体上流斜面勾配が 1 : 1.0, 下流斜面勾配が 1 : 1.5 と急勾配であり、堤体の豪雨に対する安全性が低いと考えられる。

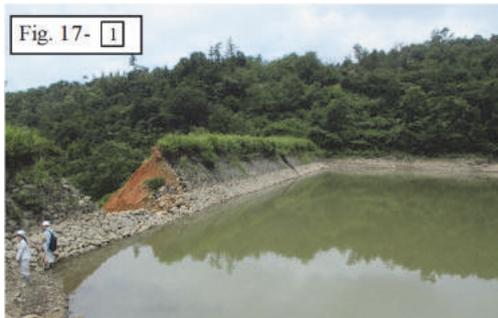
堤体は決壊しており、崩壊箇所は堤体中央であった。(Fig. 18)。近隣住民によれば7月7日午前11:00頃に堤体の決壊を発見したと岡山県職員から報告があった。決壊幅は約8.6mであり、天端から下流法先まで崩壊していた。Fig. 18 より、堤体上流法先は存置していたが、決壊部では堤体底面も流失し、泥岩系の基礎地盤が露頭していた (Fig. 19)。斜樋からの排水と決壊部からの貯水の流出により貯水位は常時満水位から3.2m下であった。堤体土質は風化がやや進行したまさ土であり、砂質土化が進んでいることから、透水性は比較的高いと考えられる。

Fig. 18 決壊した堤体中央  
Collapsed center bank

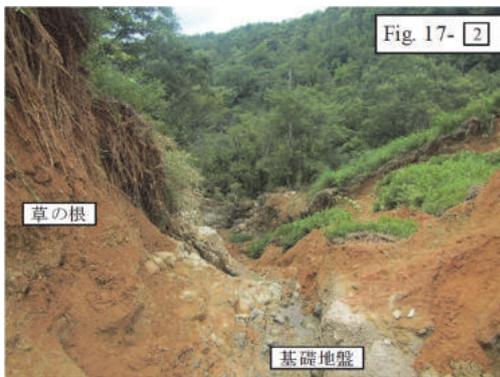
Fig. 19 堤体決壊部  
Failure part at bank

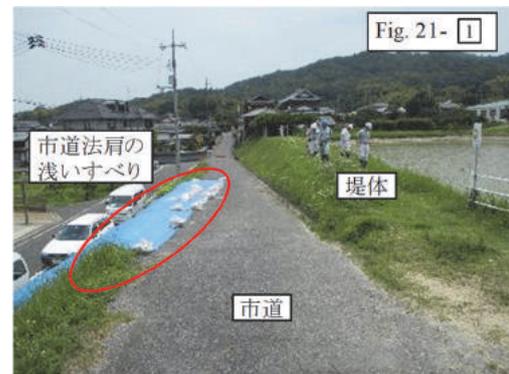
Fig. 22 堤体下流の市道  
City road of downstream pond

体直下の道路法肩で浅いすべり (Fig. 22 および Fig. 23) を発見し、被災箇所をブルーシートで養生させた後、貯水池

を排水した。現地調査の結果、堤体および洪水吐の損傷箇所はなかった。また堤体の漏水も確認されず、堤体の遮水性は確保されていたことから、ため池堤体に被害はなかった。被災した市道法肩に湧水はなく、市道の法肩は降雨による表層すべりが発生したと考えられる。

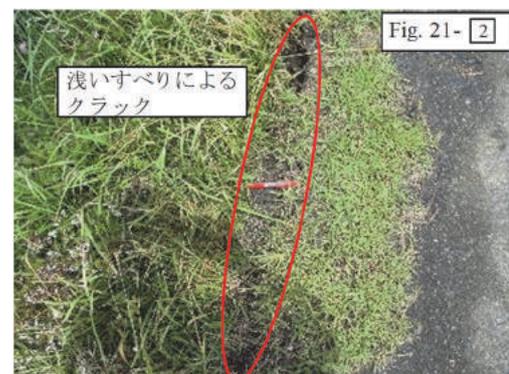
Fig. 23 市道のクラック  
Crack of city road
