平成16年（2004年）新潟県中越地震による信濃川左岸地区の水理機能被害および施設復旧に関する調査

{ 農工研技報 205 }
{ 25 ~ 36, 2006 }

中 達雄*・後藤眞宏**・樽屋啓之***・田中良和***・吉永育生****・端 憲二*

Field Observations on Hydraulic Damages by the Mid Niigata Prefecture Earthquake in 2004 and Disaster Rehabilitations in Shinanogawa-sagan Irrigation Project

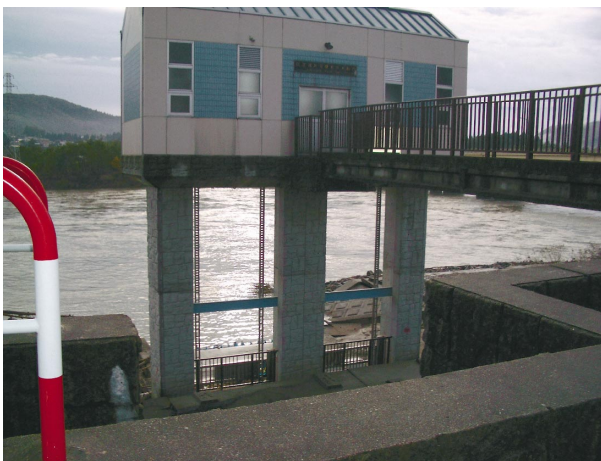
本頭首工は、信濃川から自然取水される方式の頭首工(最大取水量 $12.5\text{m}^3/\text{sec}$)であり、施設の全面改修は、平成6年3月に完了している。施設本体の大きな損傷は、目視では見られない。しかし、河川敷護岸ブロックや施設周辺の地盤との落差が30~50cm見られた。ゲートの支柱は、目視では微小なクラック発生を生じているが大きな傾斜、変形はない(Fig.5~7)。その他、渋海川頭首工と黒川頭首工については、護岸の亀裂などの損傷があったが、取水に影響のある被害は、発生していない。

Fig.5 小千谷頭首工取水ゲート門柱 (04.10)
Piers of intake gates in Ojiya Headwork

小千谷頭首工取水樋門には、特に大きな損傷はみられず、補修は、樋門周辺の底版と護岸に対してコンクリートによる補修が行われた(Fig.27)。復旧事業費は、17百万円であり、底部コンクリート補修; 30.8m³, 張ブロック補修; 87.0m², クラック補修; 2カ所である。一方、洪海川頭首工では、現地踏査では確認できなかった制水・調整ゲートの扉体サイドローラと戸当たり交換および護岸補修に60.8百万円の復旧事業を要し、地震による鋼製ゲートの被害が際だった。黒川頭首工については、護岸補修として、604千円の復旧費が投じられた。

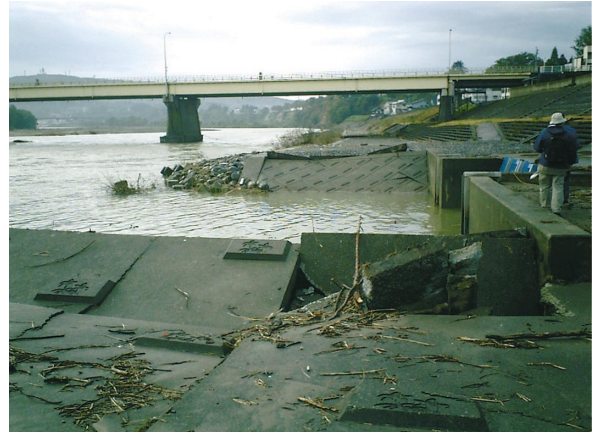
Fig.6 取水上流取入れ口護岸の損傷 (04.10)
Damages of the intake revetment in Ojiya Headwork

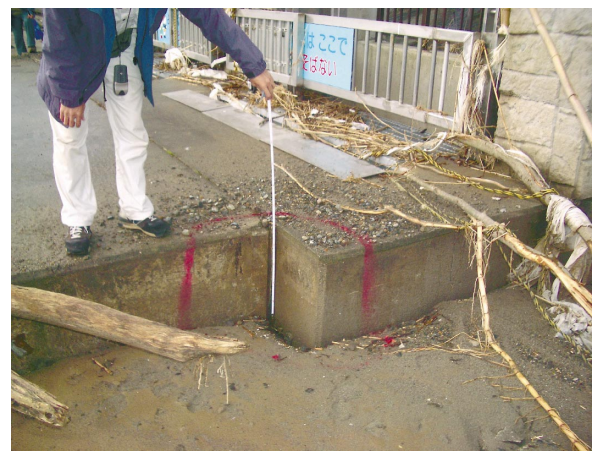
Fig.7 取水ゲート門柱基礎と護岸床との段差 (04.10)
A difference level between a pier base and revetment base

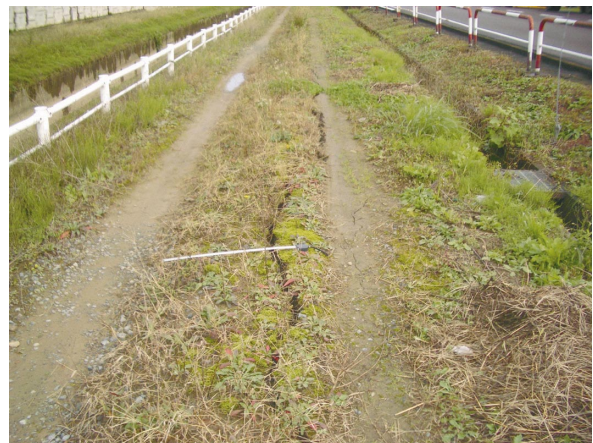
本水路は、河川からの取り入れ後、茶郷川と米沢川の2河川と合流し、下流の放流工までは、一級河川指定区間となっている。水路は、深堀水路であり、コンクリートフルーム水路壁天端から上部は、法面となっている。右岸側区間では管理用道路天端(無舗装)に、水路縦断方向に数センチ幅の亀裂が発生しているが(Fig.8)、水

Fig.8 1号幹線水路右岸天端上の亀裂(管理用道路上)(04.10)
A cracking on the maintenance road surface of right bank in No.1 main canal

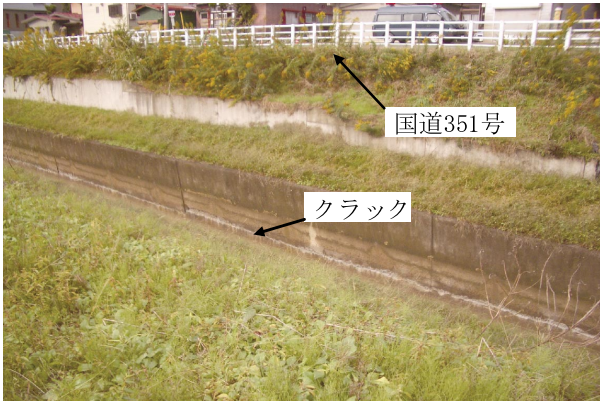
しかし、国道351号に平行する左岸側区間では、水路側壁底部の水平・縦断方向にクラックと水路コンクリート表面の剥離が見られ、一部鉄筋も露出している（Fig.9）。また、一部区間では、水路継目下流部に縦クラックが見られた（Fig.10）。さらに、米沢川流入地点では、用水路左岸側壁の崩壊により、法面の土砂が水路内に流入した（Fig.11）。

Fig.9 1号幹線用水路左岸側壁底部水平クラック（04.10）
Horizontal cracking in left bank wall of No1 main canal

水路の構造機能に対する本復旧については、国道351号線沿いの1号幹線用水路では、左岸コンクリート側壁に自立する矢板を圧入し、損傷したコンクリートを撤去して、その内側をコンクリートで覆行する計画である。本工法での開水路復旧は、延長257mであり、その他、目地補修や張ブロック、盛土等の補修が行われ、水路総延長では、1,574m、事業費は、3.13億円である。この内、千谷放流ゲート区間では、水路復旧延長；87m、制水ゲート修理に67百万円を要した。

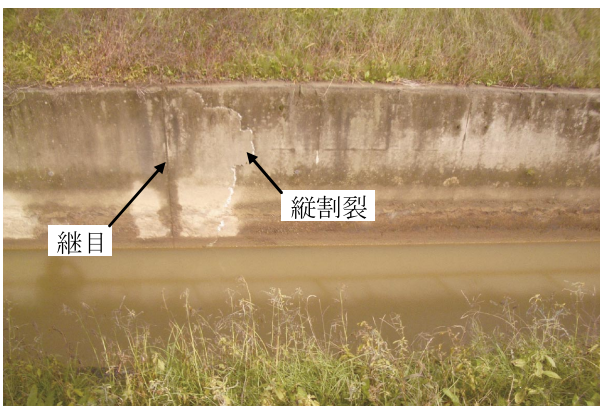
Fig.10 1号幹線用水路左岸側壁継目部縦クラック（04.10）
Vertical cracking in left bank wall joint of No1 main canal

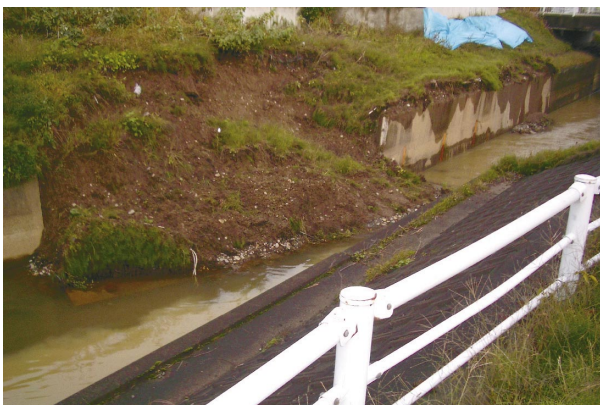
Fig.11 米沢川合流工付近の用水路側壁崩壊（04.10）
Collapsing in canal left bank near a injection work of Yonezawa river

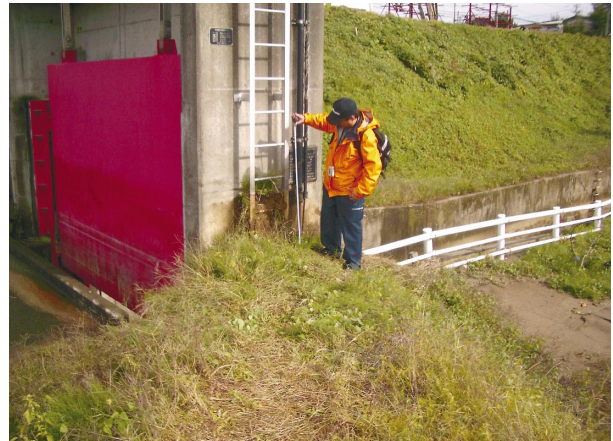
千谷放流工では、調整ゲート部において、周辺地盤と数十cmの大きな段差が生じ、用水路と放流水路に囲まれた三角地で液状化によると思われる土砂の噴出が見られ、この付近の用水路側壁が液状化圧により傾斜した（Fig.12, 13）。また、放流水路では、圧縮力と考えられる水路継目部の段差とコンクリートの崩落がみられた（Fig.14, 15）。

Fig.12 放流工調整ゲート門柱と地盤との段差（04.10）
A difference level between a pier of a wasteway gate and ground

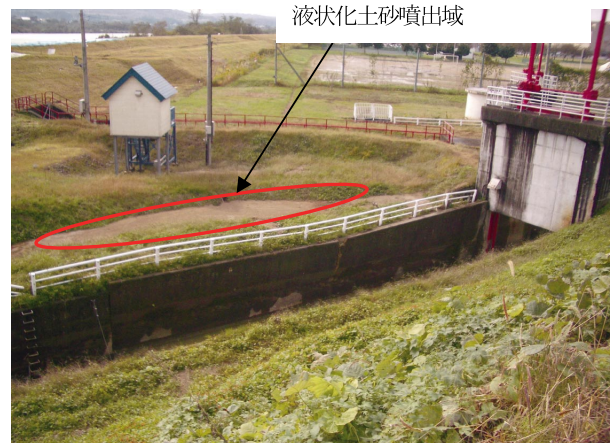
Fig.13 液状化圧によると見られる水路側壁の傾斜（04.10）
Inclining of the canal sidewall by the liquefaction pressure

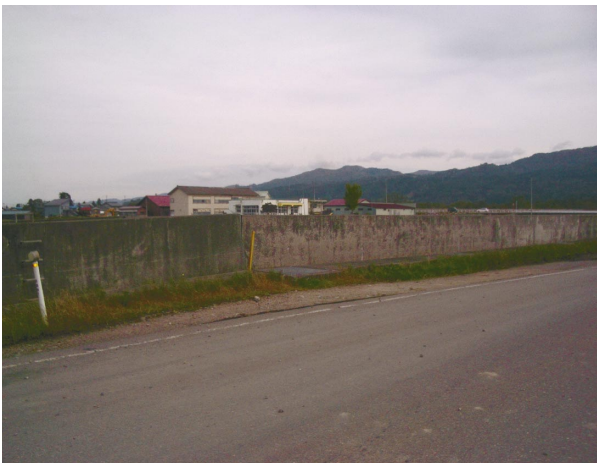
サイホン工上流では、サイホン工と水路部継目部で大きな水路の隆起と継目の開きが見られ、通水時には、水密性の確保が困難であり、漏水の発生が予想される (Fig.16~18)。今後、地震時の構造物の移動を防止するためのダウエルバー伸縮継目等の施工が望まれる。

Fig.16 サイホン工上流部と水路部との変位 (04.10)
The joint displacing in the siphon inlet canal

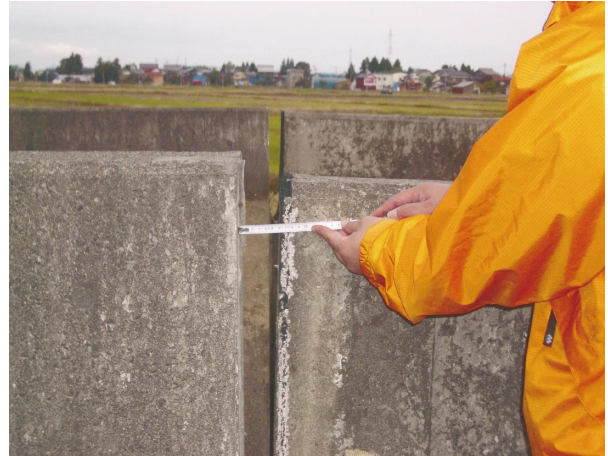
Fig.17 サイホン工上流開水路部継目の開き (04.10)
Displacing of joint space in the siphon inlet canal

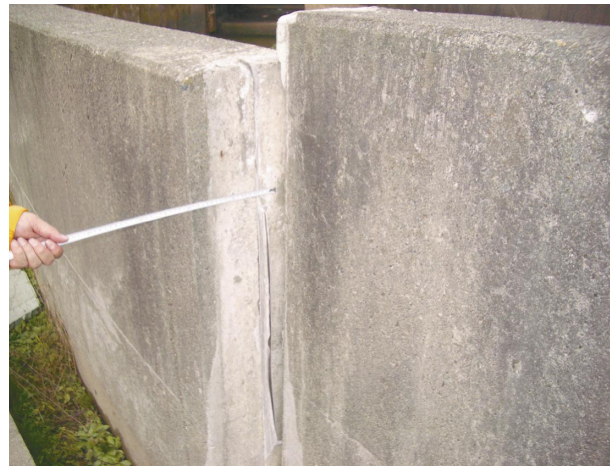
Fig.18 サイホン工上流継目の水平変位 (04.10)
Horizontal displacing in the siphon inlet canal

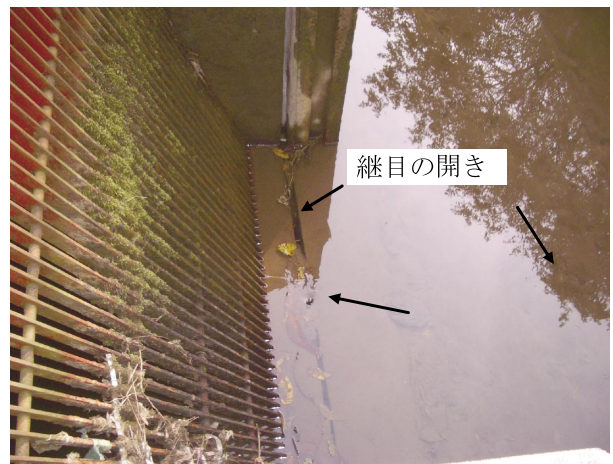
また、サイホン工付近の地盤の沈下が見られた。その他の区間では、若干の地盤との段差の発生が見られるが、水路の通水機能の健全性を大きく損なう被害の発生は、確認できなかった。さらに、4号隧道の直上流の県営揚水機場への導水路では、分岐する水路の継目底板で開きがあり、水路内の排水が流出している状況であった。この部分は法面となっているため地盤への影響が懸念される (Fig.19)。

Fig.19 2号幹線水路における支線水路部との継目の開き (04.10)

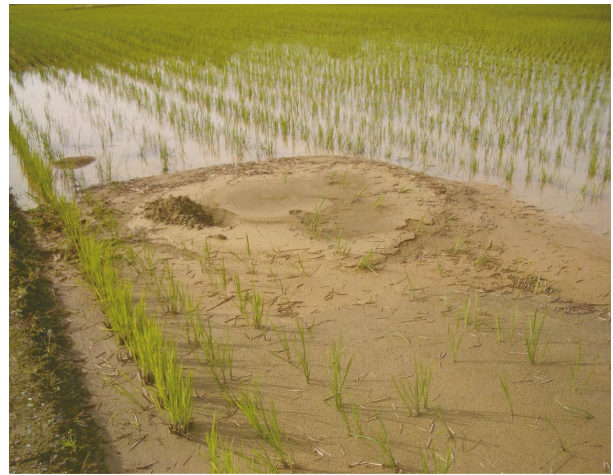
震源地に近く、踏査できた信濃川左岸沿いの中部平坦地の水田地帯（小千谷市高梨地区付近）には、水田内の地盤の段差や液状化による砂の噴出跡が見られ、畦畔の一部区間の沈下や暗渠管の地表面への突出がある（Fig.21～22）。また、地区内排水路についても水路の上下方向の変形が著しく、排水機能が阻害されている（Fig.23～24）。さらに、水田地帯の幹線農道についても、陥没、隆起など、損傷が著しく、通行不可能な状況である（Fig.25～26）。一方、水田パイプラインの末端給水栓については一部地区では突出や柵の傾きも見られた。一方、河岸段丘上の水田には大きな損傷は見あたらなかった。

Fig.22 水田における液状化による土砂の噴出（04.10）
Sand gushing on field by the liquefaction

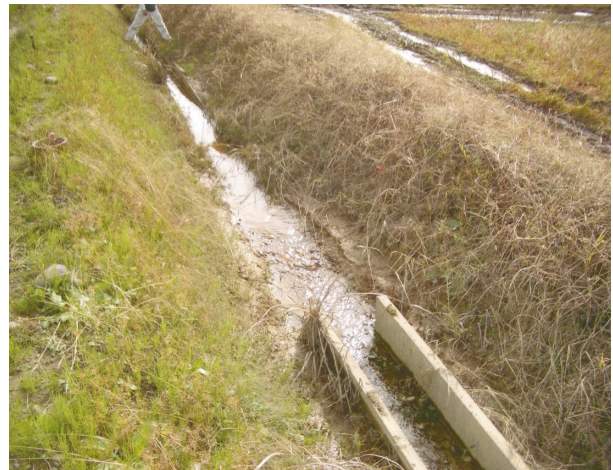
Fig.23 支線排水路（コンクリートフルーム）の沈下（04.10）
Settlement of a tertiary drainage canal (concrete flume)

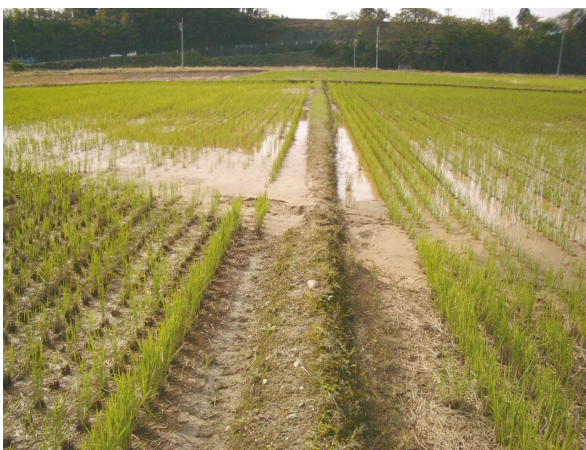
Fig.21 水田畦畔の沈下（04.10）
Settlement in the levee of paddy fields

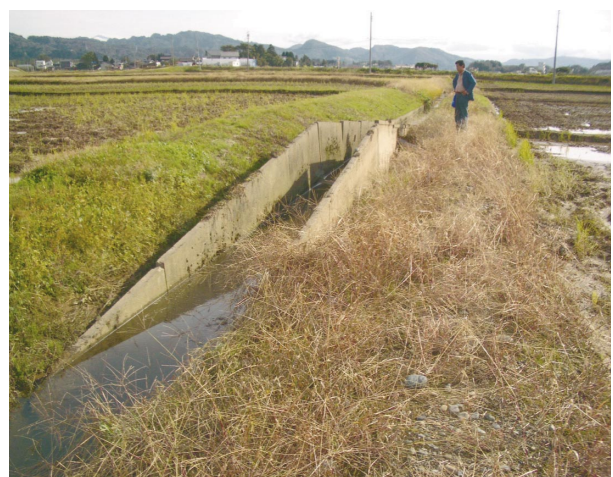
Fig.24-1 幹線排水路（フルーム）の変形（その1，04.10）
Displacing of the main drainage canal (Flume)

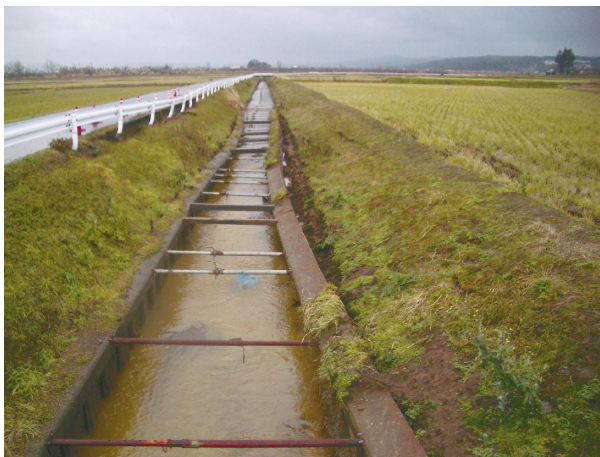
Fig.24-2 幹線排水路(鋼矢板)側部の変形(その2, 04.12)
Inclining of the side wall in main drainage canal
(steel sheet-pile)

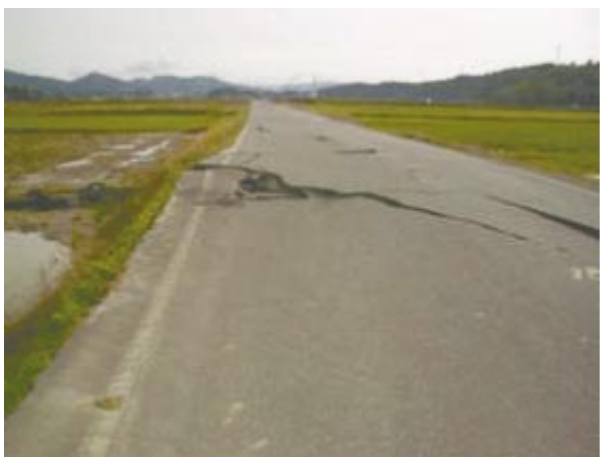
Fig.25 圃場内の農道(幹線)の道路面の損傷(04.10)
Cracking on the trunk farm road surface

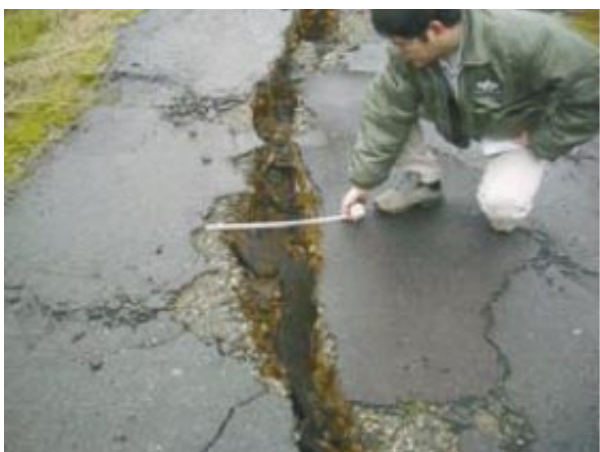
Fig.26 圃場内支線農道路面の亀裂(04.10)
Cracking on the lateral farm road surface

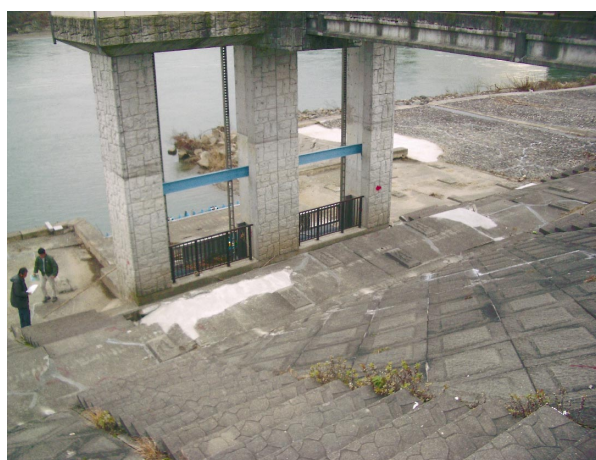
Fig.27 小千谷頭首工補修状況(04.12)
A repairing situation in revetment of Ojiya Headwork

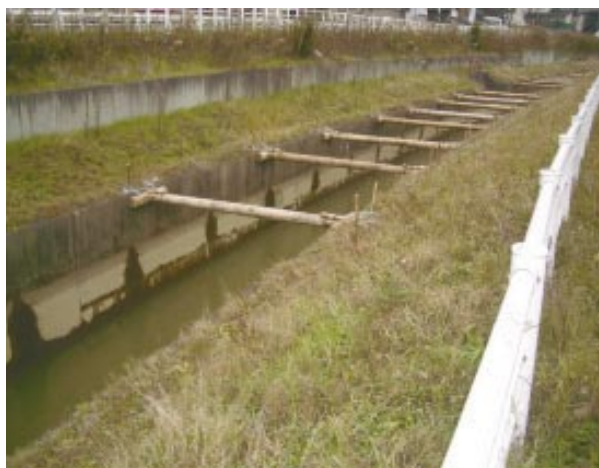
Fig.28 コンクリート水路の損傷と応急対策(04.12)
Damages in the concrete retaining wall canal and emergency measures

2004年12月時点での応急対策は、水路側壁に損傷のあった区間についての丸太製の内張による補強であった(Fig.28)。

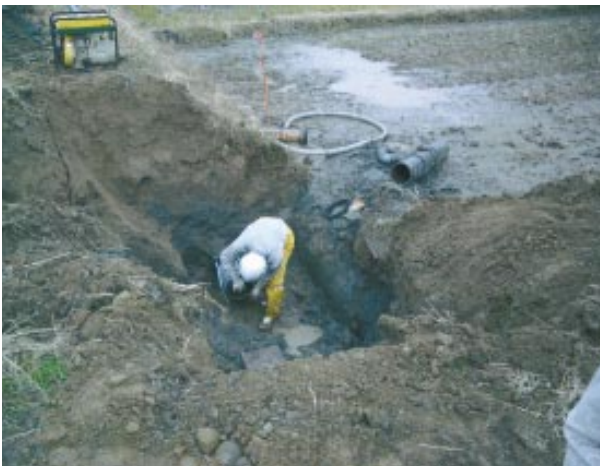
Fig.31 パイプライン復旧状況(04.12)
A Repairing affair in pipeline

ポンプを加圧し、パイプライン上流より、順次漏水個所を特定し、漏水個所を補修した(Fig.31)。地区の役員、農家組合員が総出で対応した。復旧工事は、地元業者に委託した。
