## 平成16年（2004年）新潟県中越地震による農業用フィルダムの被害

向後雄二\*

# Damages of Embankment Dams for Irrigation due to the Mid Niigata Prefecture Earthquake in 2004

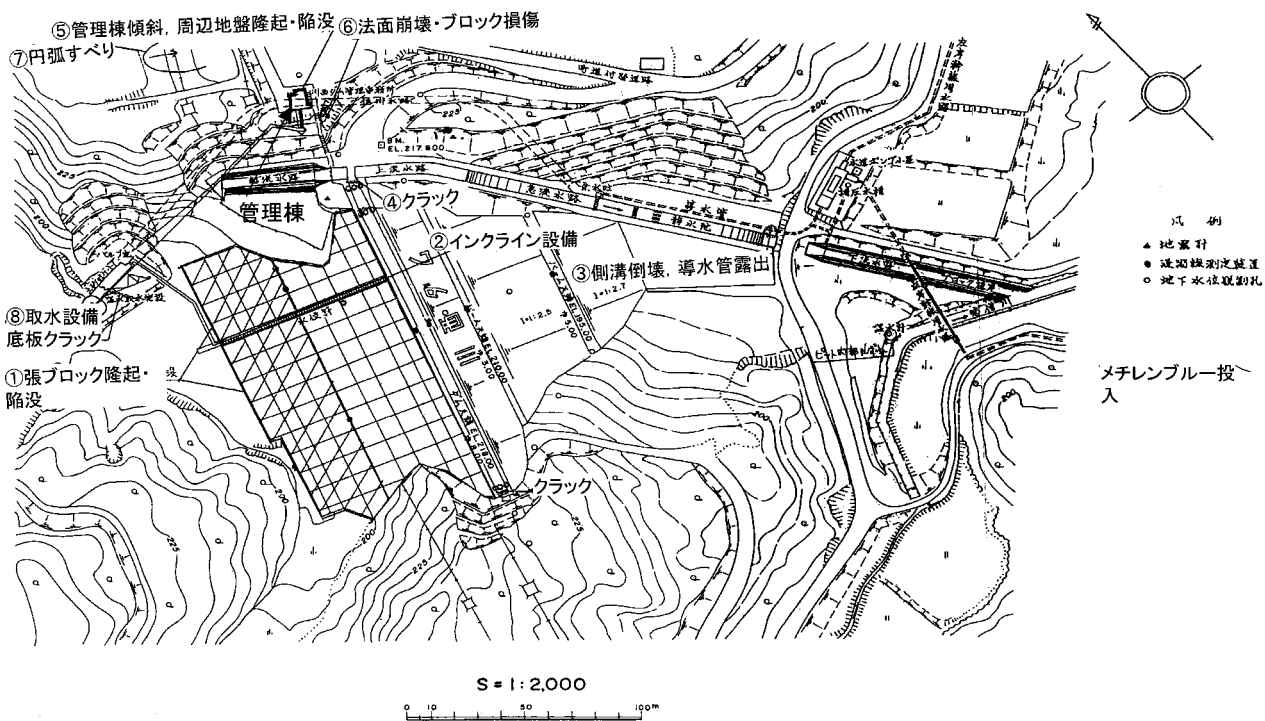
Fig.3 川西ダムの平面図と被災箇所  
Disaster places of Kawanishi dam

Fig.3には、主な被災場所8カ所を明示した。以下に主な被災について述べる。Photo 1は川西ダムの全景である。右側が上流側であり、手前が左岸側である。この写真のほぼ中央上流斜面に見えるのが、インクライン設備である。このインクライン設備と左岸地山の間（Fig.3の被災箇所 の内インクラインより左岸側）で、

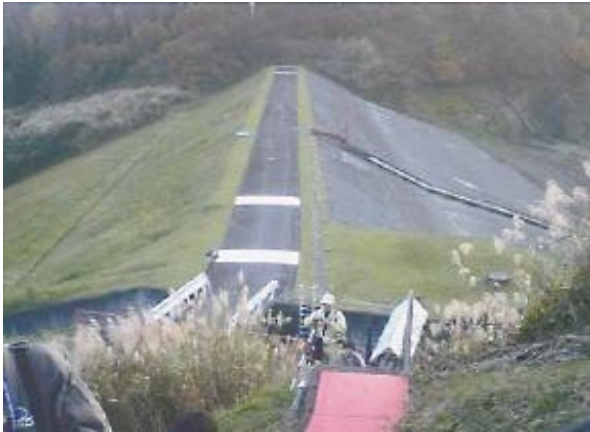
このダムは、完成年次も今回の5ダムで最も古いことから、耐震性の面で現在のダムの設計思想との違いが見られた。標準断面および平面図をFig.2および3に示す。Photo 1より明らかなように、このダムでは、上下流ともその斜面勾配が高標高で急になっている。このような設計は耐震上好ましくなく、1980年代以降には用いられなくなっている。また、Fig.2より、このダムは中心遮水型ゾーンダムであるが、アースダムに近い構造を持っている。

Photo 1 川西ダム全景  
Overall view of Kawanishi dam

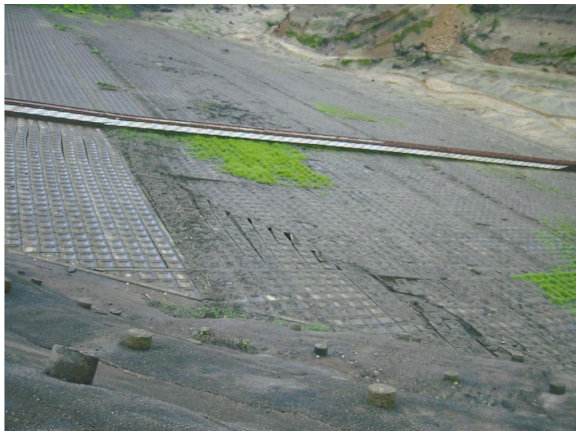
上流斜面が大きな変状を示した。Photo 2および3は、その変状の模様を示している。大きな沈下、隆起およびすべりが見られた。これらがどの程度深部に及んでいるのかは、開削などを行い調査する必要がある。

Photo 2 上流斜面の変状 (全景)  
Damages on the upstream slope (overall view) at Kawanishi dam

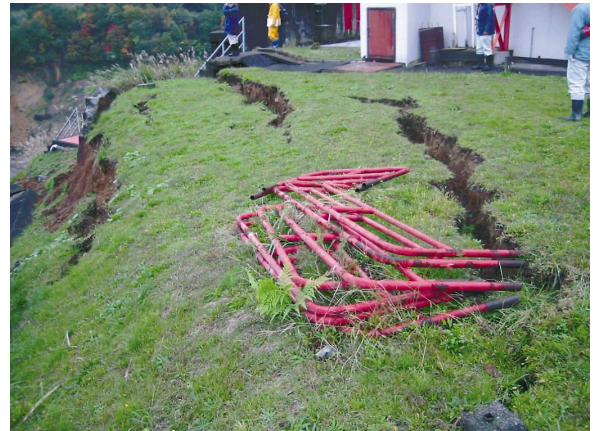
Photo 5および6は管理棟周辺の盛土地盤の変状を示している。Fig.3のの地点である。すべりによる盛土地盤の上面のクラック、積みブロックの崩壊および管理棟コンクリート基礎のクラック等が見られた。

Photo 5 管理棟の盛土基盤上面に発生したクラック  
Cracks on the embankment foundation of the inspection building at Kawanishi dam

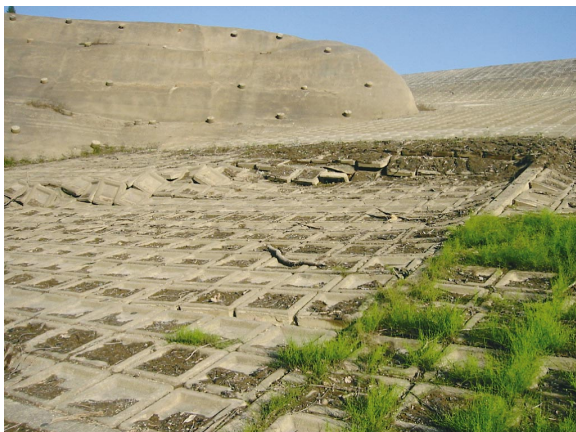
Photo 3 上流斜面の変状 (部分)  
Damages on the upstream slope (in detail) at Kawanishi dam

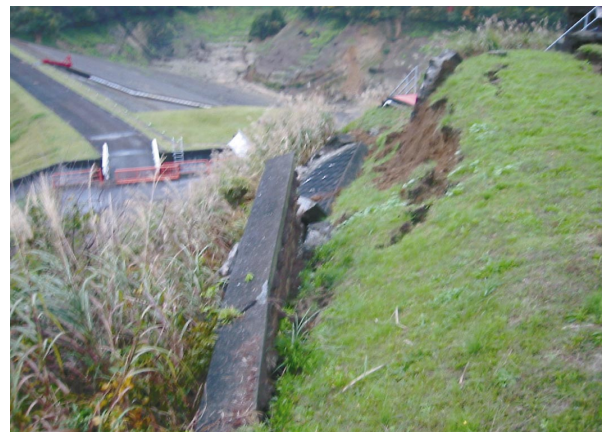
Photo 6 積みブロックの崩壊  
Collapse of retaining wall at Kawanishi dam

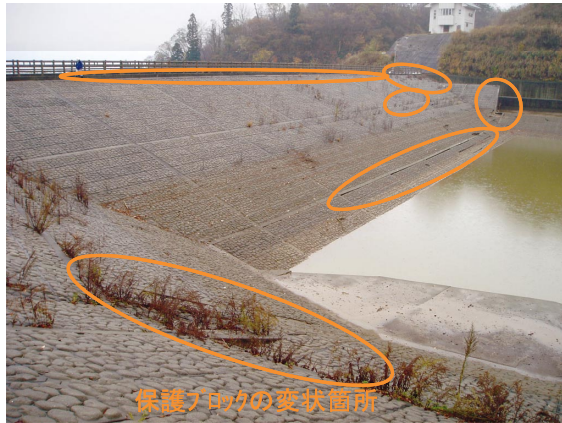
Photo 7および8は太田ダムの上流側斜面の状況を示している。上流面の斜面保護用のブロックが斜面に沿ってずり落ちやはらみ出した。堤体の沈下による洪水吐取り付け部での段差とクラック (Photo 9) が生じた。また、池敷地山の斜面崩壊 (Photo 10) も生じた。

Photo 7 太田ダムの上流斜面の状況（全景）

Damages on the upstream slope of Ohta dam (Orange circles denote damaged places)

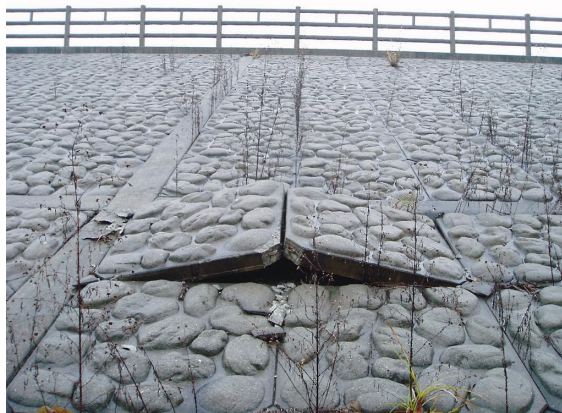
Photo 8 上流斜面の張ブロックのはらみ出し

Concrete blocks on the upstream slope bulging out at Ohta dam

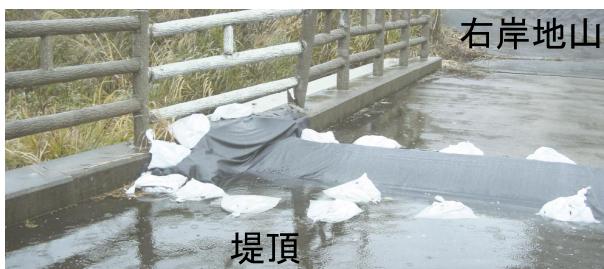
Photo 9 洪水吐取り付け部の段差とクラック

Different settlements and cracks at connecting part between the embankment and the spillway at Ohta dam

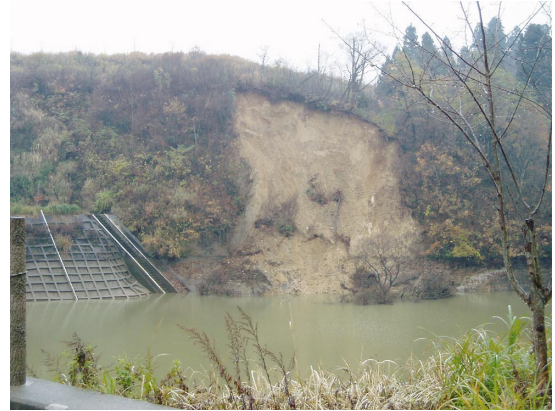
Photo 10 池敷地山斜面の崩壊

Collapse of a slope within the reservoir of Ohta dam

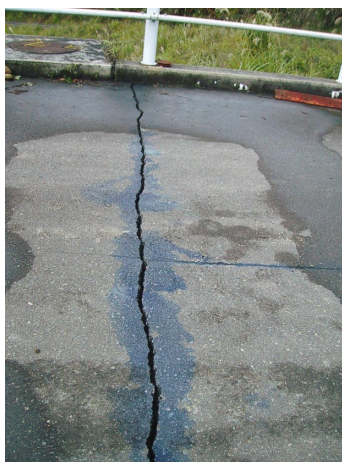
五升苗ダムでは、天端で大きなクラックが上下流方向に三本認められた。クラック幅はどれも20-30mmと比較的幅広であった (Photo 11)。深度方向の進展を十分に調査する必要がある。

Photo 11 天端に発生した上下流方向のクラック  
A transverse crack on the crest at Gosyonae dam

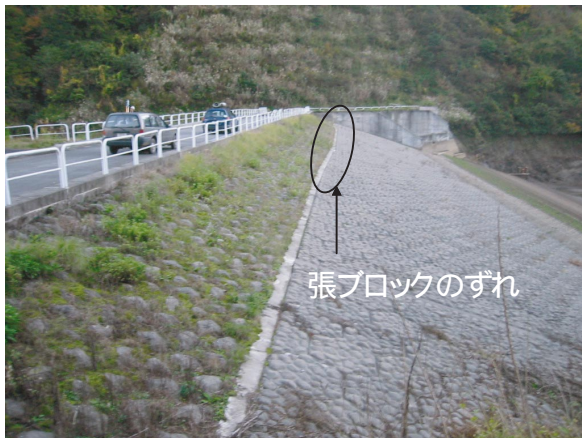
堤体下流斜面に亀裂を伴う変状が数箇所見られた。天端では大きな沈下が見られ、右岸洪水吐取り付け部ではその沈下は約12cm程度に達した。上流についてはブロックに変状（Photo 12）が見られた。また、下流斜面で、クラック（Photo 13）が数箇所認められた。管理棟は左岸の下流斜面に盛土して設けられたが、この盛土の下流面へのはらみ出しのために、基礎部でクラック等（Photo 14）が生じた。

Photo 12 上流斜面における張ブロックのずれ  
Slip of concrete blocks on upstream slope at Tsuboyama dam

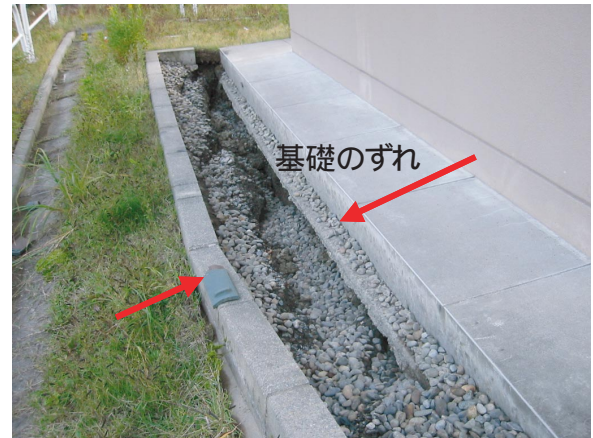
Photo 14 管理棟基礎のずれ  
Slide of footing of the inspection building at Tsuboyama dam

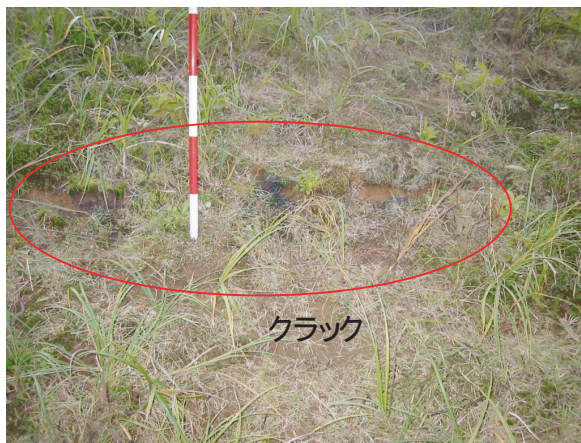
Photo 13 下流斜面に発生したクラック  
A crack on the down stream slope of Tsuboyama dam

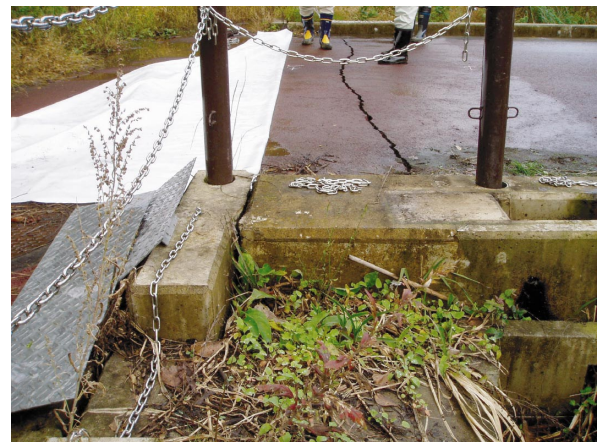
堤体の沈下、天端での上下流方向のクラックおよび洪水吐取り付け部（Photo 15）での段差が認められた。堤体沈下は比較的大きく10cm程度であった。

Photo 15 洪水吐取り付け部での段差  
Different settlements and cracks at connecting part between the embankment and the spillway at Chofukuji dam
