平成16年（2004年）新潟県中越地震による農業用水路の被害

浅野 勇*・向後雄二*・林田洋一*・井上敬資**

キーワード：農業用水路, 災害調査, 平成16年(2004)年新潟県中越地震

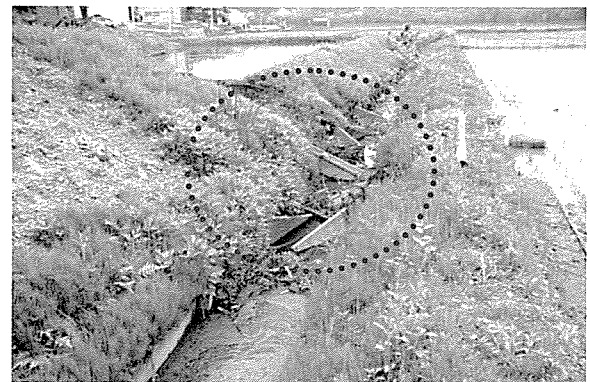
Photo 1~2に水路の被災状況を示す。水田の法面(点線で囲んだ部分)が一部崩壊し、その土砂が排水路(柵渠)に流入し、柵渠が損傷していた(Photo 1)。法面に設置されていたベンチフリューム水路も押し流され柵渠に流れ込んでいた。Photo 2は、Photo 1の点線で囲んだ部分を拡大した写真である。ベンチフリュームが押し流された様子が分かる。被災地点の周辺では、同時に水田の法面崩壊(Photo 3)、田面の憤砂(Photo 4)

Photo 1 柵渠の倒れ込み
Inclining of the drainage canals

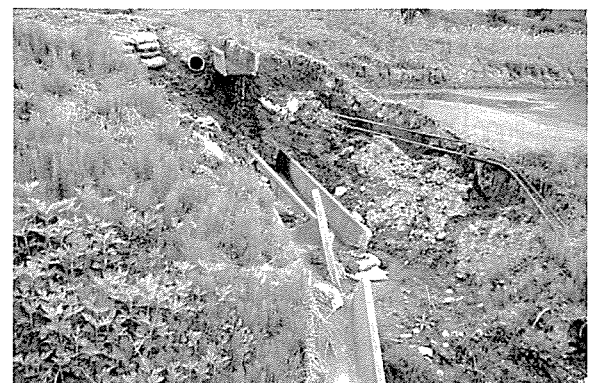
Photo 2 ベンチフリュームの損傷
Damage of concrete bench flumes

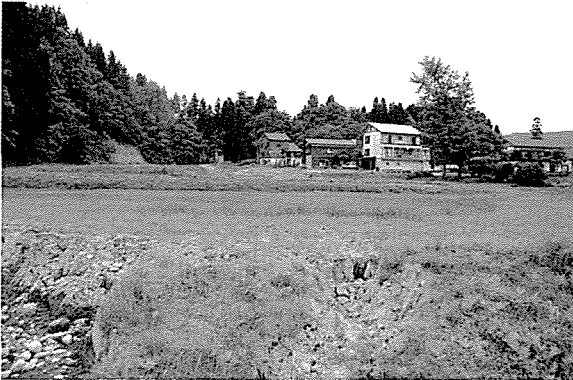
Photo 3 水田法面の崩壊
Collapse of the paddy field slope

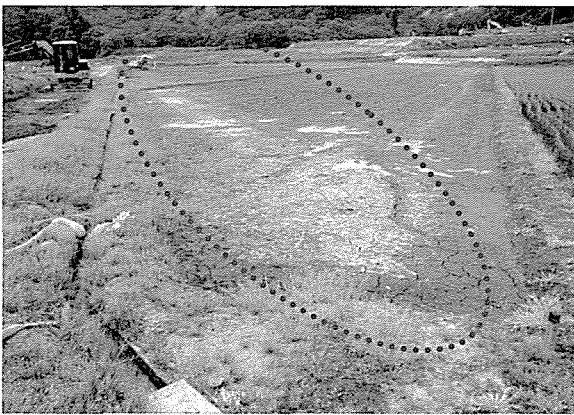
が観察された。現地では、積砂が発生した水田に対して広範囲に復旧工事が行われていた。川井田新田では農地法面の崩壊が多いとの印象を受けた。

Photo 4 水田に発生した積砂
Sand gushing on the paddy field

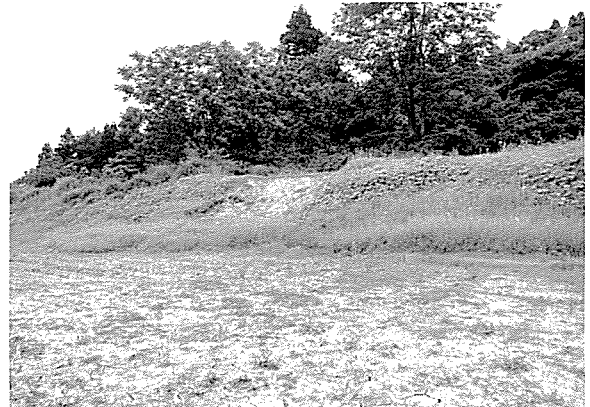
被災地点は、越後川口ICから1.5kmほど信濃川を下った左岸河岸段丘に位置する階段状の水田である。震央からの距離は約4km、推計震度は震度6強以上である。Photo 5に被災した水田地帯を遠望した写真を示す。この地区は小千谷市の中でも農地・農業施設の被害が集中した地域である。特徴的な被災形態は、水田法面の崩壊であった。現地調査時点では、被災した法面の多くが復旧されていたが、復旧箇所が多さから地震による法面崩壊の多さを伺うことができた。未復旧の法面崩壊の一例をPhoto 6に示す。

Photo 6 水田法面の崩壊
Collapse of the paddy field slope

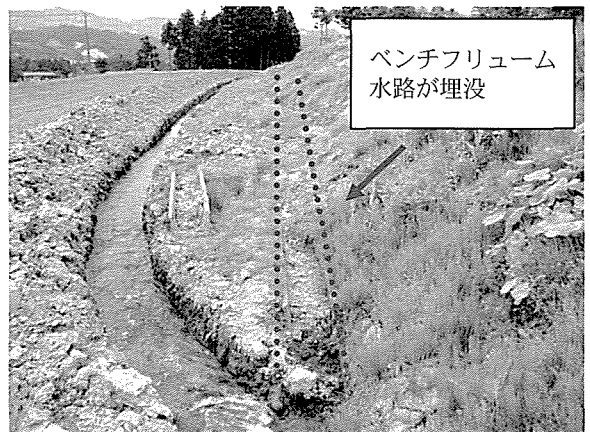
Photo 7に水路被災の状況を示す。法面の崩壊によりベンチフリューム水路が完全に埋没していた。農業用水を確保するための応急復旧対策として、Photo 7に示すように田面に土水路が掘削されていた。このような農業用水確保の工夫は至る所で見られた。開水路は、管水路に較べると応急処置により通水機能を回復することが容易な構造物と考えられる。地震後の水路の通水機能を確保するためには、水路の応急復旧方法の検討が重要であり、今後、特に重点的に研究が必要な分野である。

Photo 7 埋没したBF水路と水路の応急復旧
Buried bench flume canals and recovery works

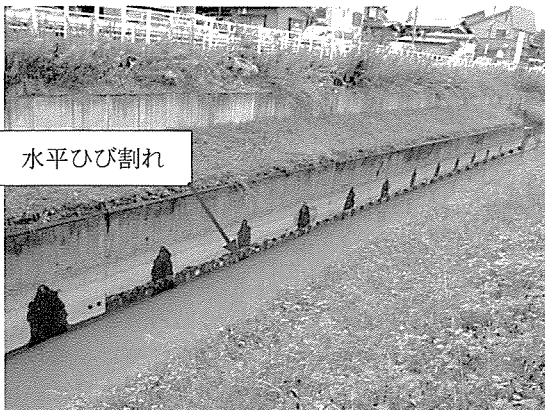
Photo 8 1号幹線水路(三洋電子前)

Photo 8に水路の被災状況を示す。国道側の水路側壁にはインパト表面から約0.9mの高さに水平ひび割れが発生していた。この水平ひび割れは、国道側の水路側壁のみに発生し、その延長は最大で45mに達した。盛土が水路に近接しかつ盛土標高が高い区間に水平ひび割れが集中していることから、盛土による土圧が原因となり、側壁に曲げひび割れが発生したと推定できる。

曲げひび割れ発生後の水路の応急処置としては、Photo 9に示すように丸太を用いた切梁で水路側壁の倒れ込みを防止した。丸太は後にH鋼に交換された。以上の応急復旧により、平年より1ヶ月遅れの2005年5月から農業用水の通水が再開された。通水機能の面では、水路の損傷は修復可能な範囲に収まっていたと考えられる。水路の本格復旧工法としては、側壁背面に鋼矢板を打込み、側壁を取り壊した後に、新たな側壁をコンクリートで打ち直す鋼矢板土留め工が採用された。旧側壁は、水平ひび割れの下部をコンクリートカッターで切断し、

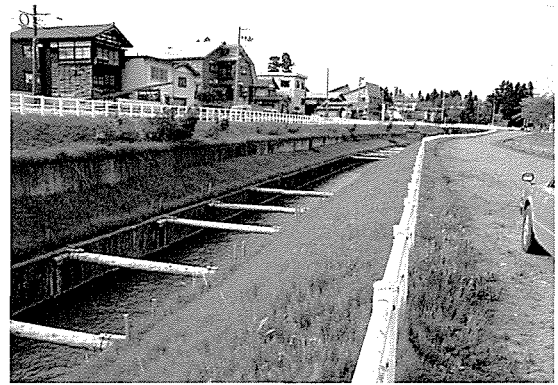
Photo 9 切梁による応急復旧
Urgent repair of canals used struts

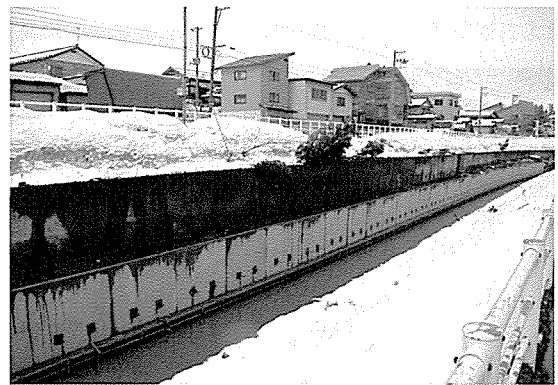
Photo 10 復旧工事
Restoration works

撤去された。本格復旧工事は2006年4月に完了予定である。復旧工事の概要をPhoto 10~11に示す。

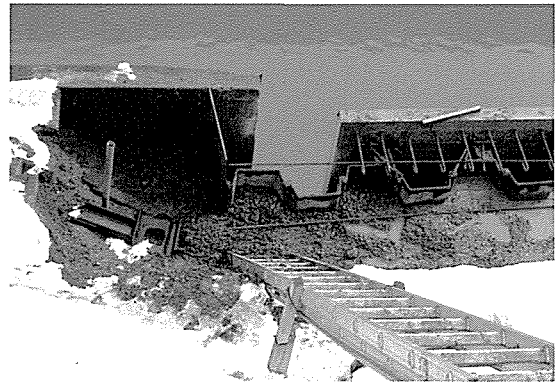
Photo 11 鋼矢板土留め工による復旧工事
Restoration works with steel sheet piles

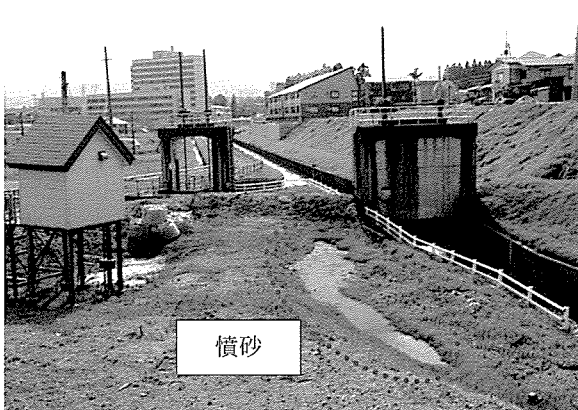
千谷放流工は、三洋電子前から600m程下流に位置し、農業用水を信濃川へ放流するための調整ゲートが設置されている。千谷放流工付近の水路被災としては、水路側壁の倒れ込み、継目部におけるコンクリートの剥離、側壁の斜めひび割れが観察された。放流工周辺において積砂が多く見られたこと、地盤の隆起・沈下が顕著であったことから、放流工周辺では液状化が発生していたと推定できる。放流工周辺と積砂の状況をPhoto 12に示す。水路の損傷はこの地盤の液状化と関係すると考えられ

Photo 12 千谷放流工と積砂
Sand gushing in the near Chiya waterway

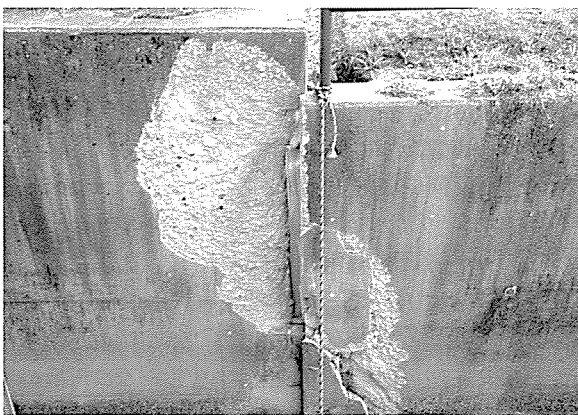
水路損傷の特徴としては、水路継目部におけるコンクリートの剥離箇所が多いことが挙げられる。継目部で発生したコンクリートの剥離の状況をPhoto 13に示す。この現象は、地盤の液状化の影響を受け、水路本体が剛体的に変位し、継目部分で互いに衝突したため、継目周辺のコンクリートが局所的に破壊し発生したものと推測される。また、剥離箇所がゲート部コンクリートと隣接する水路側壁の継目に集中していることから、ゲート部と水路側壁の地震応答の差により両者が逆位相の挙動を示し、継目部に損傷が発生した可能性も否定できない。

Photo 13 継目部のコンクリートの剥離
Stripping of concrete at a joint of canal

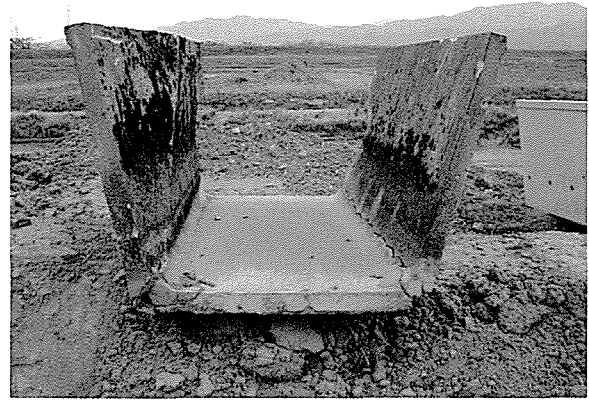
岩野地区の水田では液状化が広範囲に発生し、排水路に大きな被害が生じた。この地区では、水路以外にも田面への積砂、田面の沈下・隆起、農道の損傷、陶製暗渠の浮上・損傷等の被災が多数発生した。Photo 14に岩野地区を遠望した写真を示す。田面では、積砂の撤去及び整地が行われていた。Photo 15に被災した排水路の復旧状況を示す。排水路にはベンチフリューム水路が多く用いられていた。液状化により地盤の支持力が低下したために、至る所でフリューム本体の傾斜、沈下・浮上が観察された (Fig.9)。また、フリューム本体が移動・変形したため、周辺地盤から土砂がフリューム内に流入し、水路断面を閉塞し、排水機能が大きく低下した箇所が多く見られた (Photo 16)。土砂が流入したフリューム本体の多くは無損傷であり、損傷度の小さなフリュームは、復旧工事において再利用された。一方、側壁あるいはインバート部に土圧が原因と推定される曲げひび割れが発生したフリュームも少数であるが見受けられた。曲げひび割れの発生状況をPhoto 17~18に示す。ひび割れが発生した部分は、水路の構造上曲げモーメントが最も大きくなる領域と一致した。すなわち、地震による水路の破壊形態は、ほぼ現在の設計法の想定範囲内であった。また、現地調査では、せん断破壊したベンチフリューム水路を見いだすことはできなかった。以上の現場における水路の破壊モードから判断すると、フリューム型水路の地震による破壊モードは曲げ破壊先行型であり、曲げ破壊先行破壊モードを仮定した現状の水路の設計法はほぼ妥当であるとの印象を受けた。

Photo 17 側壁の曲げ破壊(BF1000)
Bending failure of sidewall(BF1000)

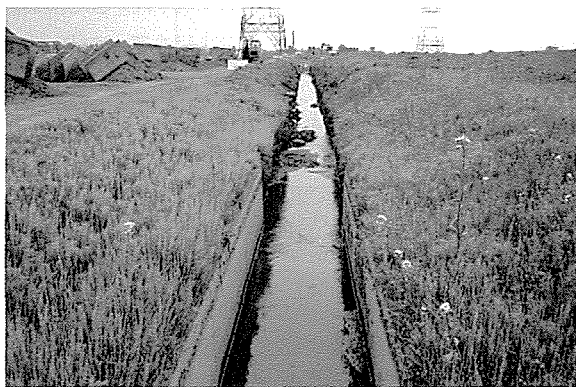
Photo 15 排水路の復旧状況
Restoration of drainage canals

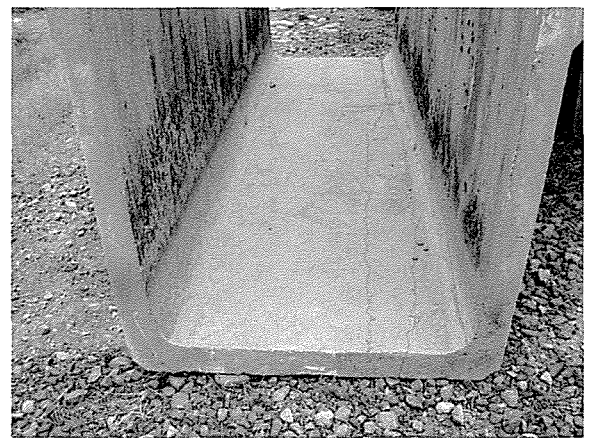
Photo 18 インパートの曲げ破壊(BF600)
Bending failure of invert

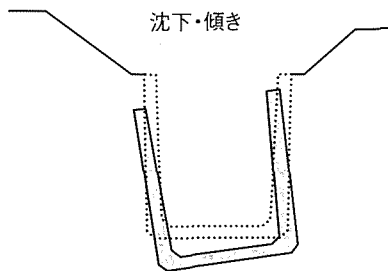
Fig.9 損傷の概要

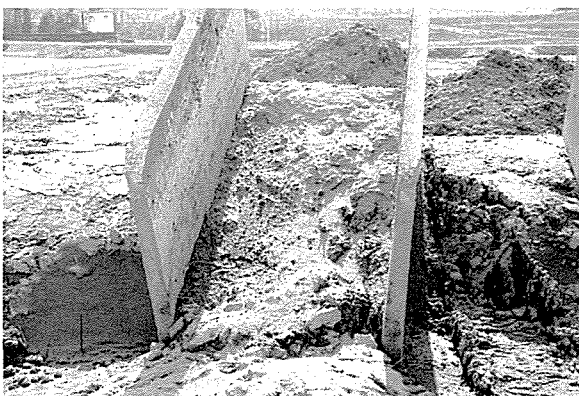
Photo 16 排水路への土砂の進入
Deposit influx into drainage canals

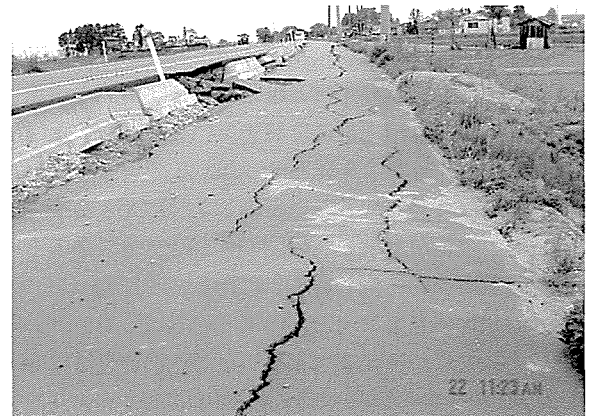
岩野地区と同様に釜ヶ島地区の水田においても液状化が広範囲に発生したものと推測される。そのため、被災状況も岩野地区とほぼ同様であった。すなわち、排水路の損傷、田面への積砂、田面の沈下・隆起、農道の損傷、陶製暗渠の浮上・損傷等が生じていた。Photo 19に農道の損傷を、Photo 20にベンチフリュームの復旧の様子を示す。

Photo 19 農道に発生したひび割れ
Cracks on the farm road due to settlement

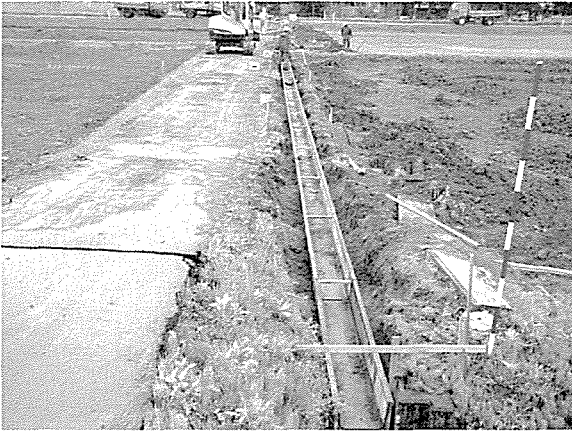
Photo 20 ベンチフリュームの復旧工事
Restoration of bench flume canals

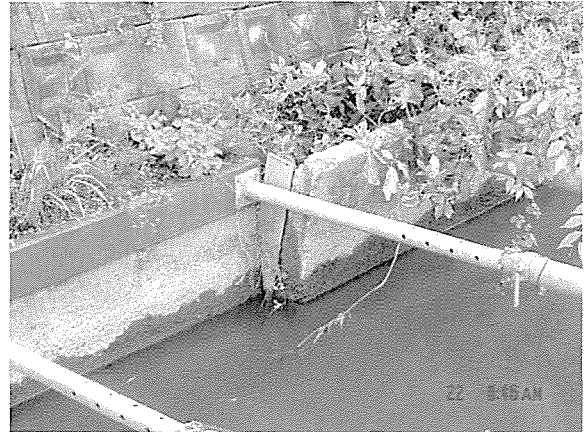
Photo 22 水路の倒れ込み
Inclining of sidewall

復旧工事における観察から、水路は切り土に設置されており、周辺の土質は礫混じり粘土と思われる。水路の形式は、鉄筋コンクリート3面張水路である。配筋及び寸法の詳細は不明である。現地での聞き取りから、水路建設からの経過年数は30年以上と推定される。復旧工事において取り壊し中の水路断面をPhoto 21に示す。水路の主な損傷は側壁の倒れ込みであった (Photo 22)。応急処置として水路に切梁を設置し、通水断面を確保していた (Photo 23)。損傷の程度が大きな場所では、側

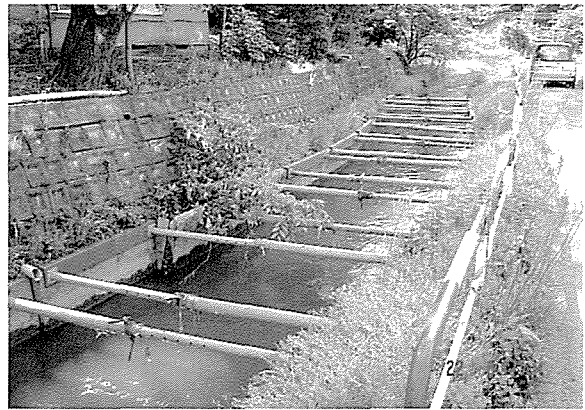
Photo 23 切梁による応急復旧
Urgent repair of canals with sturts

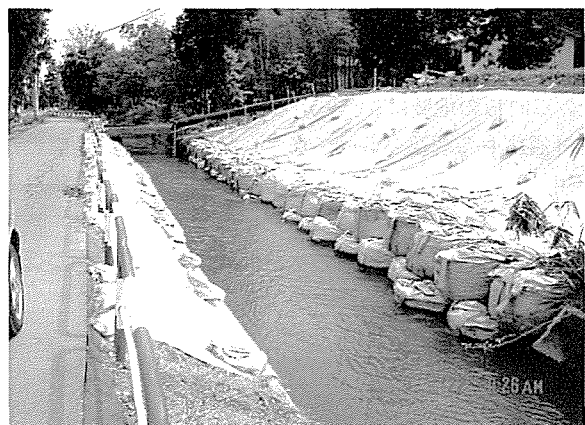
Photo 24 土嚢による応急復旧
Urgent repair of canals with soilbags

壁を撤去し土嚢を設置することで通水断面を確保していた (Photo 24)。調査時点では、このような応急復旧を行うことで、通水が再開されていた。これは、開水路の修復性の高さを表す良い事例と言える。2005年の通水終了後、2005年9月から水路の本格復旧が行われ、2006年3月現在、フルーム型水路の新設が行われている (Photo 25)。

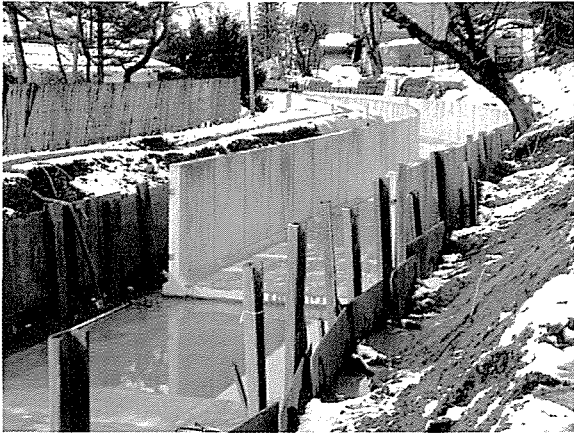
Photo 25 フルームによる本格復旧
Restoration works with concrete flume canals

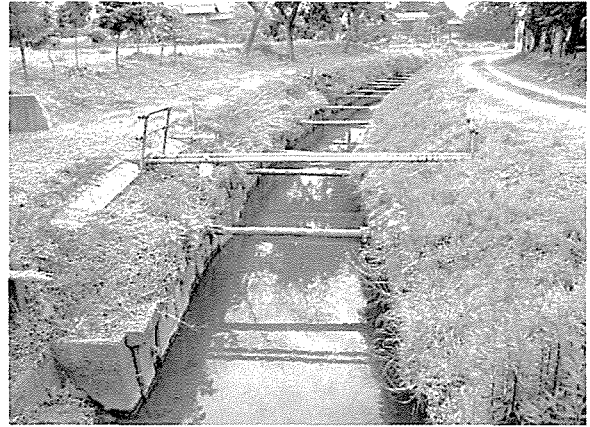
Photo 27 鋼矢板水路の損傷(花井)
Inclining of steel sheet pile canals(Hanai)

鋼矢板水路の損傷の様子をPhoto 26~27に示す。排水路の水面付近の矢板が排水路側に座屈し、損傷していた。現地では、応急復旧処置として切梁が設置されていた。水路断面をFig.10に示す。鋼矢板の上端には土留めのために笠コンクリートが打設されていた。矢板の上端に質量が集中する構造が、地震による矢板の応答変位を大きくし、そのため鋼矢板が座屈したと推定できる。鋼矢板水路の損傷は、深沢町から南の地域で多く見られた。これらの地域は、震央からの距離が15km以上離れ、推計震度も6弱及び5強であり、それほど強い地震動が作用した地域ではない。被災地点周辺の鋼矢板水路以外の形式の水路・排水路はほぼ無損傷であったことを考えれば、鋼矢板型水路は他の水路形式に比べ耐震性が低い構造であると推定することができる。

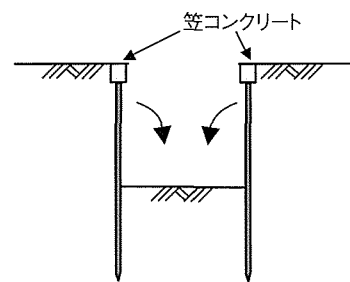
Fig.10 鋼矢板水路の概要
Schematic diagram of damage of steel sheet pile canal

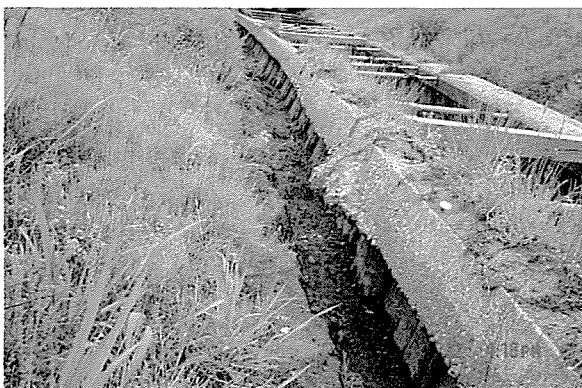
Photo 26 鋼矢板水路の損傷(深沢)
Inclining of steel sheet pile canals(Fukasawa)

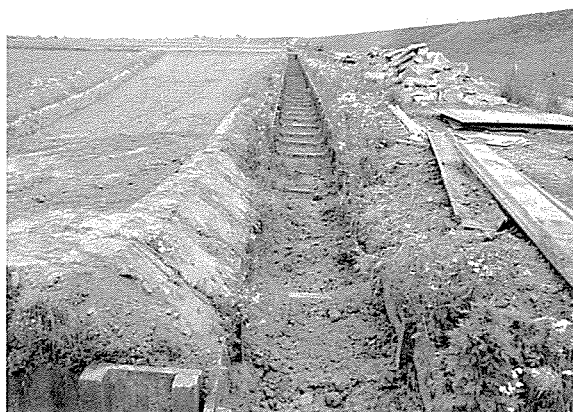
Photo 28に被災地点を遠望した写真を示す。調査時点では農地復旧がほぼ完了していた。整地された水田の多さから、岩野・釜ヶ島地区と同じく、広い範囲で農地・農業施設に被害が発生したことが伺えた。被災直後の災害査定調査によれば、水路被災の主なもの、ベンチフリーム排水路の沈下、傾き、柵渠損傷及び土砂の流入であったと報告されている。現地調査時点では、多くの水路はすでに復旧が終了していたが、数カ所復旧途中のものが存在した。Photo 29は柵渠に土砂が流入した状況を示す。Photo 30はインバートが曲げ破壊した柵渠の損傷状況を示す。現場では、損傷したインバート部分を撤去し、インバート部分に新たにコンクリートが打設されていた。その際、無損傷であった柵及び柵板は再利用されていた (Photo 31)。

Photo 29 柵渠の埋没
Drainage canals buried by deposits

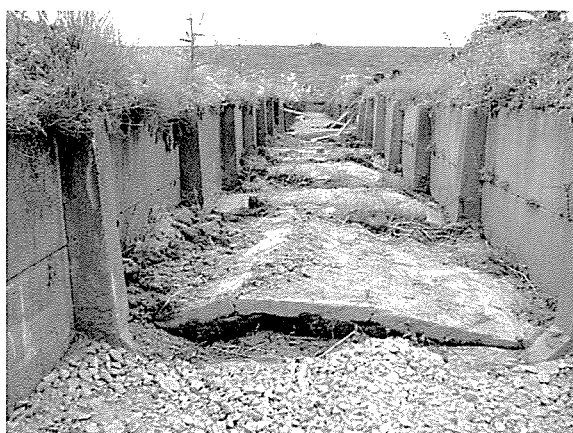
Photo 30 インバートの曲げ破壊
Bending failure of invert

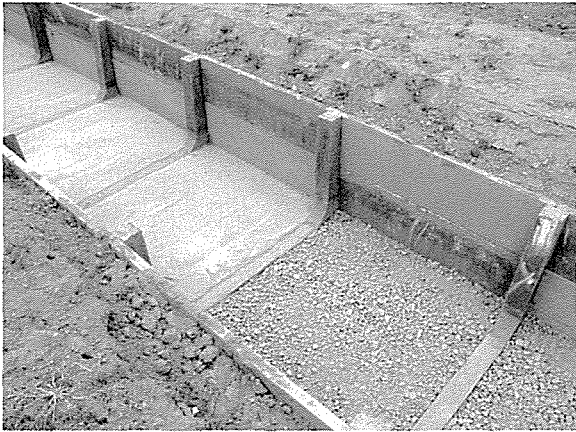
Photo 31 欄渠の復旧状態
Restoration of drainage canals
