平成16年（2004年）新潟県中越地震による農業用水路の被害

浅野 勇*・向後雄二*・林田洋一*・井上敬資**

キーワード：農業用水路, 災害調査, 平成16年(2004)年新潟県中越地震

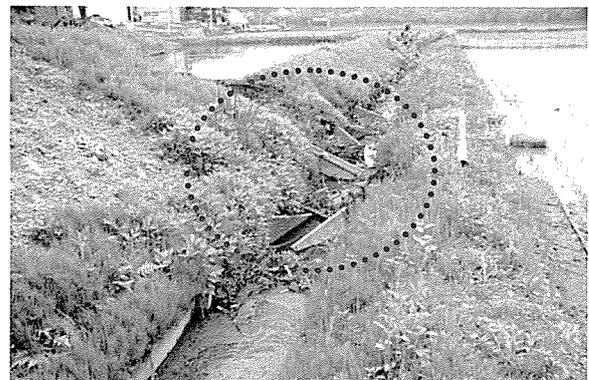
Photo 1~2に水路の被災状況を示す。水田の法面(点線で囲んだ部分)が一部崩壊し、その土砂が排水路(柵渠)に流入し、柵渠が損傷していた(Photo 1)。法面に設置されていたベンチフリューム水路も押し流され柵渠に流れ込んでいた。Photo 2は、Photo 1の点線で囲んだ部分を拡大した写真である。ベンチフリュームが押し流された様子が分かる。被災地点の周辺では、同時に水田の法面崩壊(Photo 3)、田面の憤砂(Photo 4)

Photo 1 柵渠の倒れ込み
Inclining of the drainage canals

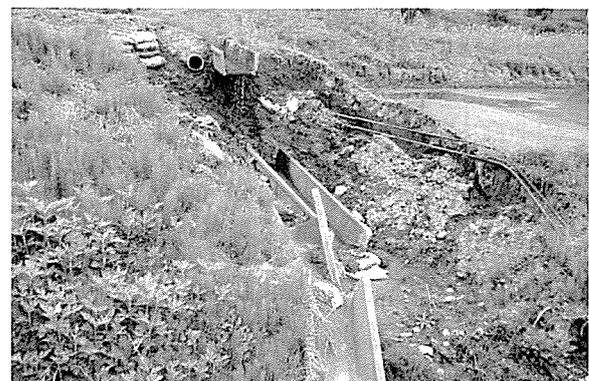
Photo 2 ベンチフリュームの損傷
Damage of concrete bench flumes

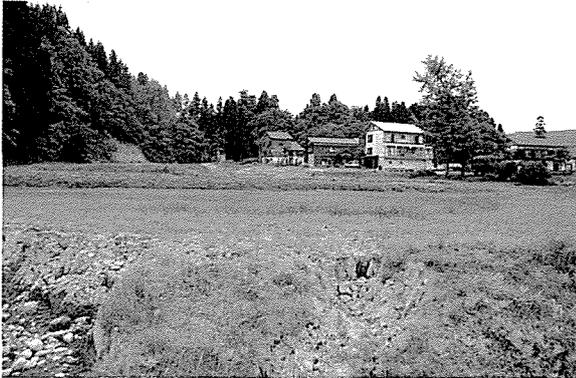
Photo 3 水田法面の崩壊
Collapse of the paddy field slope

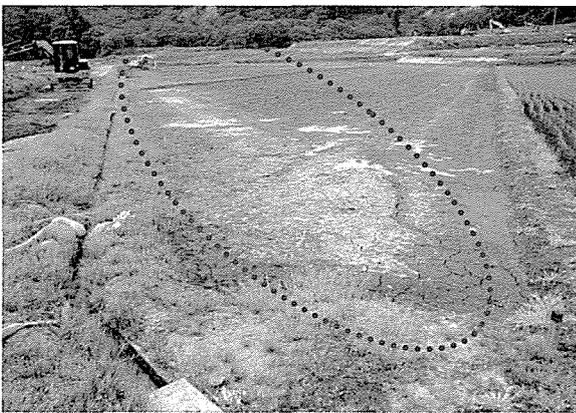
が観察された。現地では、憤砂が発生した水田に対して広範囲に復旧工事が行われていた。川井田新田では農地法面の崩壊が多いとの印象を受けた。

Photo 4 水田に発生した憤砂
Sand gushing on the paddy field

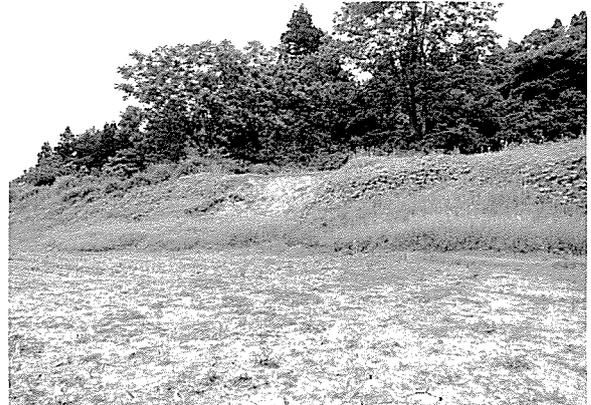
被災地点は、越後川口ICから1.5kmほど信濃川を下った左岸河岸段丘に位置する階段状の水田である。震央からの距離は約4km、推計震度は震度6強以上である。Photo 5に被災した水田地帯を遠望した写真を示す。この地区は小千谷市の中でも農地・農業施設の被害が集中した地域である。特徴的な被災形態は、水田法面の崩壊であった。現地調査時点では、被災した法面の多くが復旧されていたが、復旧箇所が多さから地震による法面崩壊の多さを伺うことができた。未復旧の法面崩壊の一例をPhoto 6に示す。

Photo 6 水田法面の崩壊
Collapse of the paddy field slope

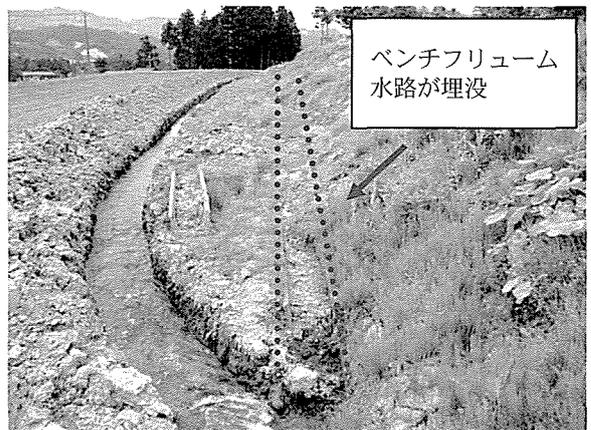
Photo 7に水路被災の状況を示す。法面の崩壊によりベンチフリューム水路が完全に埋没していた。農業用水を確保するための応急復旧対策として、Photo 7に示すように田面に土水路が掘削されていた。このような農業用水確保の工夫は至る所で見られた。開水路は、管水路に較べると応急処置により通水機能を回復することが容易な構造物と考えられる。地震後の水路の通水機能を確保するためには、水路の応急復旧方法の検討が重要であり、今後、特に重点的に研究が必要な分野である。

Photo 7 埋没したBF水路と水路の応急復旧
Buried bench flume canals and recovery works

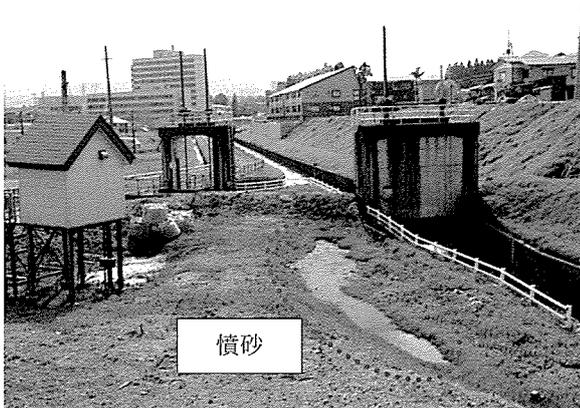
Photo 12 千谷放流工と積砂
Sand gushing in the near Chiya waterway

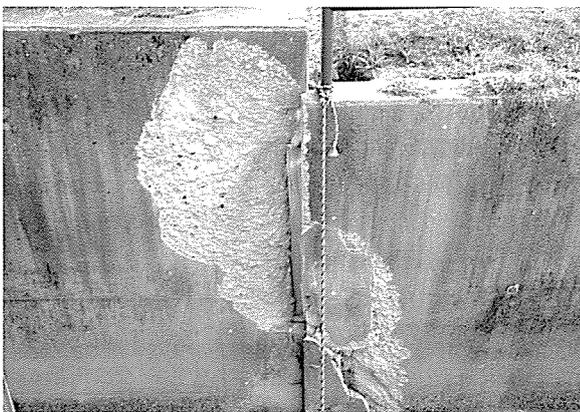
水路損傷の特徴としては、水路継目部におけるコンクリートの剥離箇所が多いことが挙げられる。継目部で発生したコンクリートの剥離の状況をPhoto 13に示す。この現象は、地盤の液状化の影響を受け、水路本体が剛体的に変位し、継目部分で互いに衝突したため、継目周辺のコンクリートが局所的に破壊し発生したものと推測される。また、剥離箇所がゲート部コンクリートと隣接する水路側壁の継目に集中していることから、ゲート部と水路側壁の地震応答の差により両者が逆位相の挙動を示し、継目部に損傷が発生した可能性も否定できない。

Photo 13 継目部のコンクリートの剥離
Stripping of concrete at a joint of canal

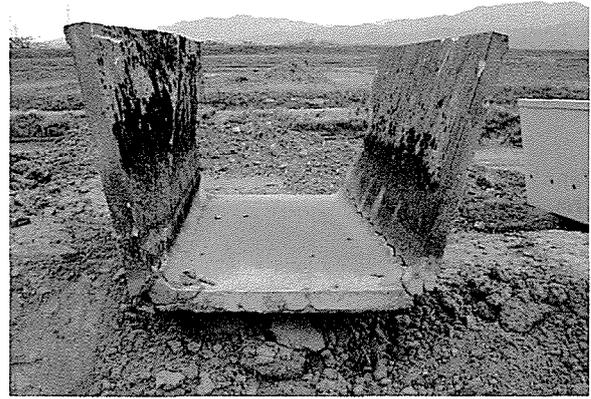
岩野地区の水田では液状化が広範囲に発生し、排水路に大きな被害が生じた。この地区では、水路以外にも田面への積砂、田面の沈下・隆起、農道の損傷、陶製暗渠の浮上・損傷等の被災が多数発生した。Photo 14に岩野地区を遠望した写真を示す。田面では、積砂の撤去及び整地が行われていた。Photo 15に被災した排水路の復旧状況を示す。排水路にはベンチフリューム水路が多く用いられていた。液状化により地盤の支持力が低下したために、至る所でフリューム本体の傾斜、沈下・浮上が観察された (Fig.9)。また、フリューム本体が移動・変形したため、周辺地盤から土砂がフリューム内に流入し、水路断面を閉塞し、排水機能が大きく低下した箇所が多く見られた (Photo 16)。土砂が流入したフリューム本体の多くは無損傷であり、損傷度の小さなフリュームは、復旧工事において再利用された。一方、側壁あるいはインバート部に土圧が原因と推定される曲げひび割れが発生したフリュームも少数であるが見受けられた。曲げひび割れの発生状況をPhoto 17~18に示す。ひび割れが発生した部分は、水路の構造上曲げモーメントが最も大きくなる領域と一致した。すなわち、地震による水路の破壊形態は、ほぼ現在の設計法の想定範囲内であった。また、現地調査では、せん断破壊したベンチフリューム水路を見いだすことはできなかった。以上の現場における水路の破壊モードから判断すると、フリューム型水路の地震による破壊モードは曲げ破壊先行型であり、曲げ破壊先行破壊モードを仮定した現状の水路の設計法はほぼ妥当であるとの印象を受けた。

Photo 17 側壁の曲げ破壊(BF1000)
Bending failure of sidewall(BF1000)

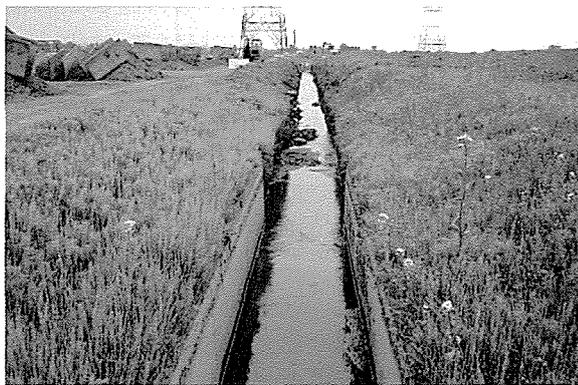
Photo 15 排水路の復旧状況
Restoration of drainage canals

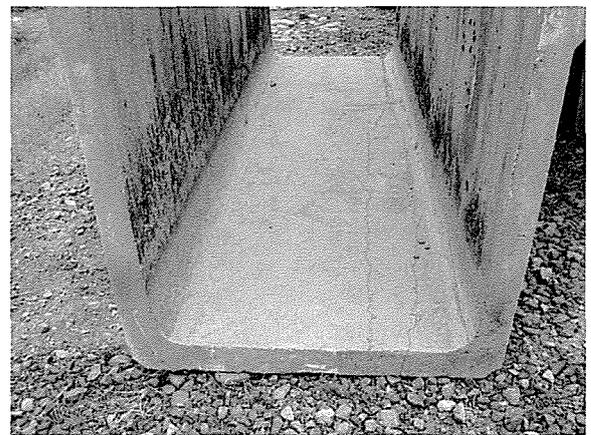
Photo 18 インパートの曲げ破壊(BF600)
Bending failure of invert

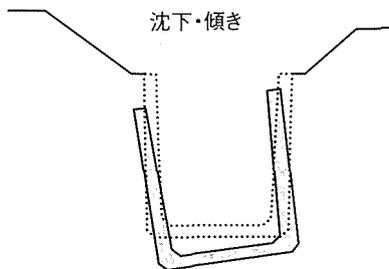
Fig.9 損傷の概要

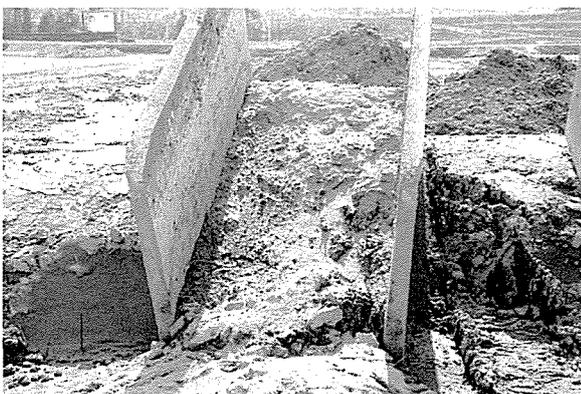
Photo 16 排水路への土砂の進入
Deposit influx into drainage canals

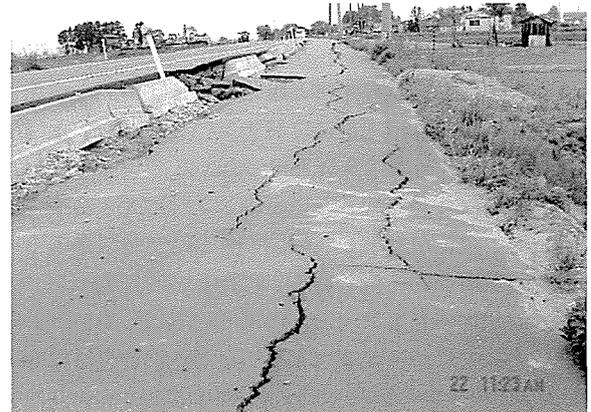
Photo 19 農道に発生したひび割れ
Cracks on the farm road due to settlement

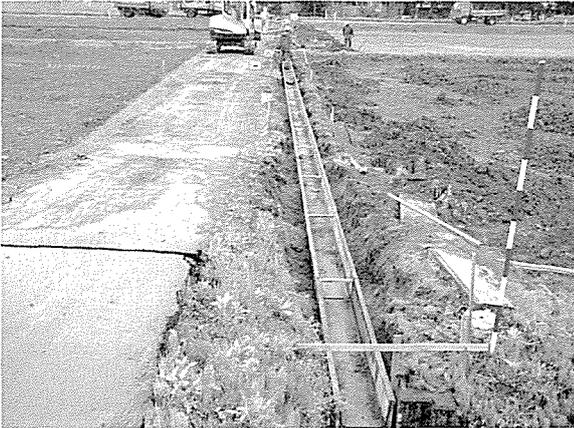
Photo 20 ベンチフリュームの復旧工事
Restoration of bench flume canals

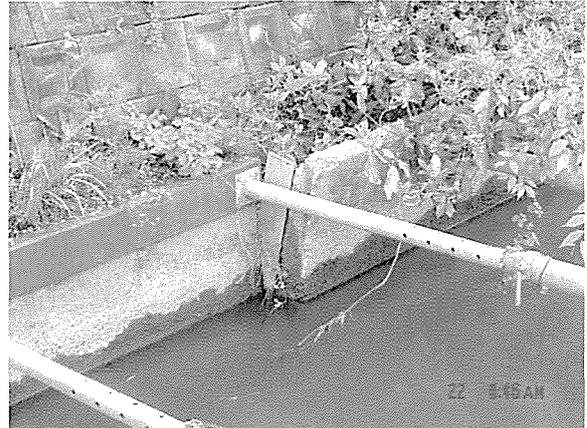
Photo 22 水路の倒れ込み
Inclining of sidewall

復旧工事における観察から、水路は切り土に設置されており、周辺の土質は礫混じり粘土と思われる。水路の形式は、鉄筋コンクリート3面張水路である。配筋及び寸法の詳細は不明である。現地での聞き取りから、水路建設からの経過年数は30年以上と推定される。復旧工事において取り壊し中の水路断面をPhoto 21に示す。水路の主な損傷は側壁の倒れ込みであった (Photo 22)。応急処置として水路に切梁を設置し、通水断面を確保していた (Photo 23)。損傷の程度が大きな場所では、側

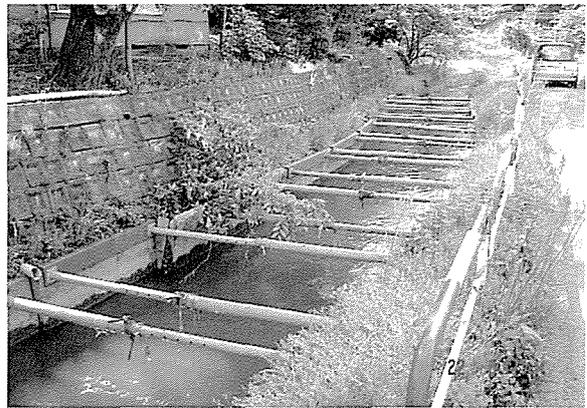
Photo 23 切梁による応急復旧
Urgent repair of canals with sturts

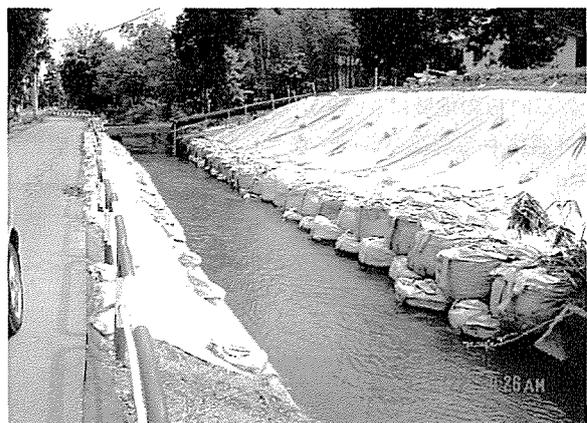
Photo 24 土嚢による応急復旧
Urgent repair of canals with soilbags

壁を撤去し土嚢を設置することで通水断面を確保していた (Photo 24)。調査時点では、このような応急復旧を行うことで、通水が再開されていた。これは、開水路の修復性の高さを表す良い事例と言える。2005年の通水終了後、2005年9月から水路の本格復旧が行われ、2006年3月現在、フルーム型水路の新設が行われている (Photo 25)。

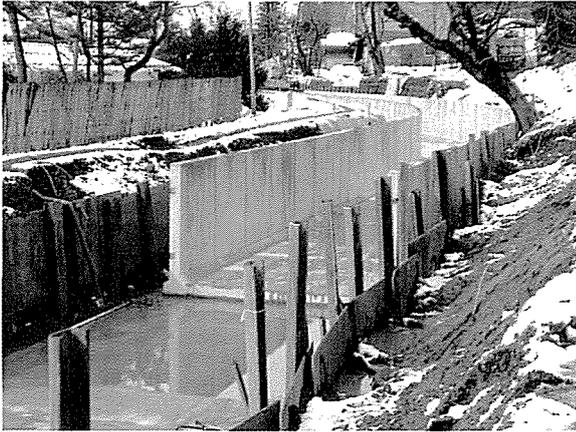
Photo 25 フルームによる本格復旧
Restoration works with concrete flume canals

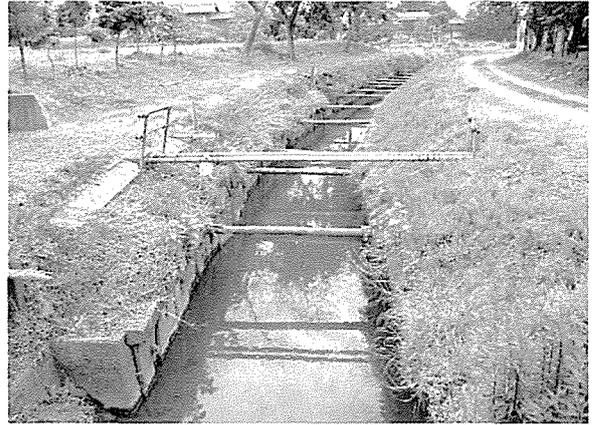
Photo 27 鋼矢板水路の損傷(花井)
Inclining of steel sheet pile canals(Hanai)

鋼矢板水路の損傷の様子をPhoto 26~27に示す。排水路の水面付近の矢板が排水路側に座屈し、損傷していた。現地では、応急復旧処置として切梁が設置されていた。水路断面をFig.10に示す。鋼矢板の上端には土留めのために笠コンクリートが打設されていた。矢板の上端に質量が集中する構造が、地震による矢板の応答変位を大きくし、そのため鋼矢板が座屈したと推定できる。鋼矢板水路の損傷は、深沢町から南の地域で多く見られた。これらの地域は、震央からの距離が15km以上離れ、推計震度も6弱及び5強であり、それほど強い地震動が作用した地域ではない。被災地点周辺の鋼矢板水路以外の形式の水路・排水路はほぼ無損傷であったことを考えれば、鋼矢板型水路は他の水路形式に比べ耐震性が低い構造であると推定することができる。

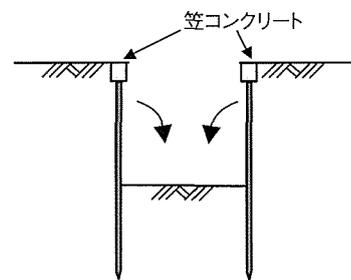
Fig.10 鋼矢板水路の概要
Schematic diagram of damage of steel sheet pile canal

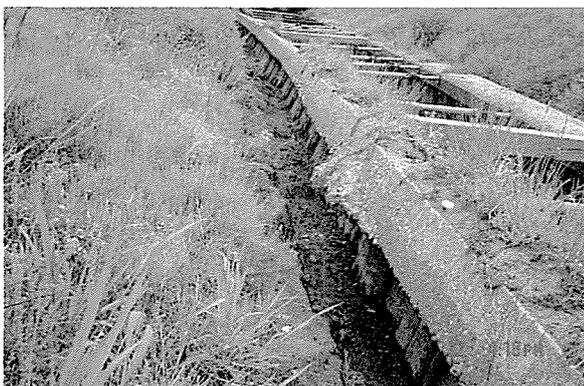
Photo 26 鋼矢板水路の損傷(深沢)
Inclining of steel sheet pile canals(Fukasawa)

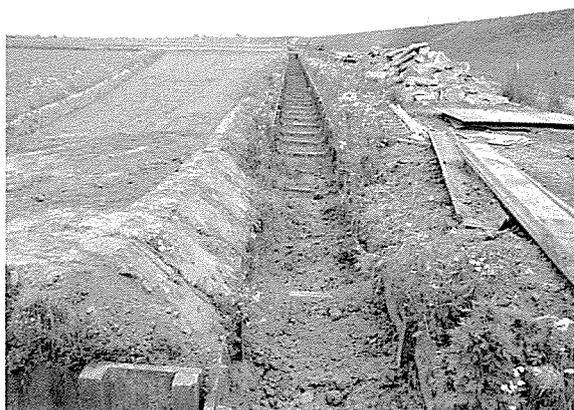
Photo 28に被災地点を遠望した写真を示す。調査時点では農地復旧がほぼ完了していた。整地された水田の多さから、岩野・釜ヶ島地区と同じく、広い範囲で農地・農業施設に被害が発生したことが伺えた。被災直後の災害査定調査によれば、水路被災の主なもの、ベンチフリーム排水路の沈下、傾き、柵渠損傷及び土砂の流入であったと報告されている。現地調査時点では、多くの水路はすでに復旧が終了していたが、数カ所復旧途中のものが存在した。Photo 29は柵渠に土砂が流入した状況を示す。Photo 30はインバートが曲げ破壊した柵渠の損傷状況を示す。現場では、損傷したインバート部分を撤去し、インバート部分に新たにコンクリートが打設されていた。その際、無損傷であった柵及び柵板は再利用されていた (Photo 31)。

Photo 29 柵渠の埋没
Drainage canals buried by deposits

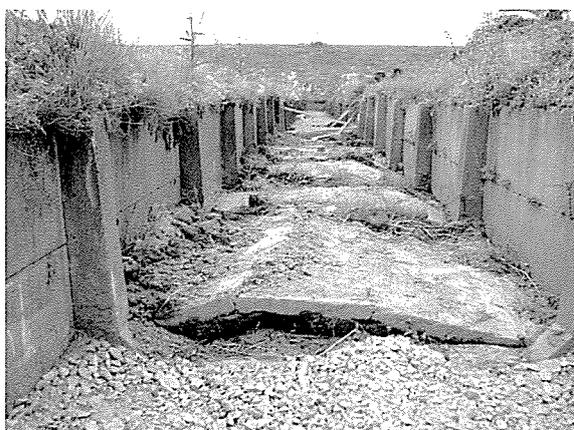
Photo 30 インバートの曲げ破壊
Bending failure of invert

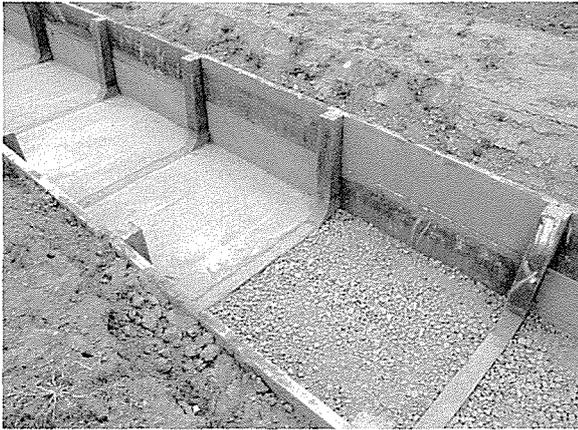
Photo 31 欄渠の復旧状態
Restoration of drainage canals
