〔農工研技報 205〕  
〔61～76, 2006〕

# 平成16年（2004年）新潟県中越地震による ため池と集落排水施設の被災

毛利栄征\*・堀 俊和\*\*・松島健一\*\*\*・有吉 充\*\*\*\*

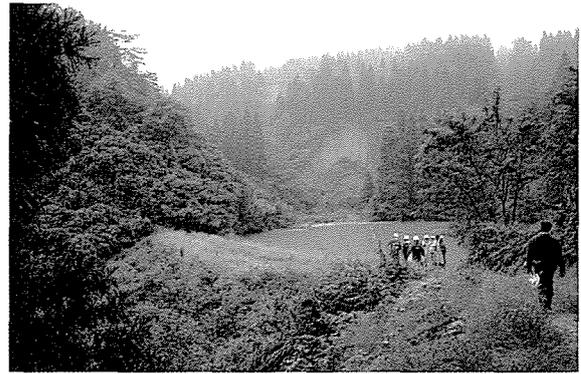
びわ崎池は、集落から500mほど上流に位置する沢を堰きとめた池で池敷周辺部は急峻な地山で囲まれており、堤高も16mに達する大規模なため池である (Photo 1参照)。

天端には堤軸方向に2本の亀裂（上流側と下流側）が発生しており、上流側の亀裂部の段差は50cm程度で幅は約20cmに達する。この天端亀裂は1m以上の深さでその底には水が貯まっている。下流側の亀裂は数センチの幅であるが、亀裂に沿ってグラウトの痕跡が見られる。すなわち、グラウト面に沿って亀裂が進展していると思われる。また、下流の法面中腹部（天端から7m下）に堤軸平行に亀裂が発生しているが、植生のためにその規模や天端の亀裂との連続性は確認することができない (Photo 2参照)。

Photo 1 びわ崎池天端の状況  
Damage to Biwasaki dam

天端上流側の亀裂は堤体の安全性に重大な影響を与えるもので、亀裂の深さはかなり深部に達するものと考えられ、上流法面部にも滑りが発生している可能性が高い。天端下流側の亀裂は、グラウト面に沿ったものの様であるが、下流法面に亀裂が認められること、また天端下流法肩が下流側に下がっていることから、余震によって新たな滑りの発生の危険性が高い。このため、早急に、亀裂に雨水が浸入しないように、シートによる保護を行う必要がある。また、左岸にポンプを設置して水位を下げると同時に右岸の洪水吐の堰を壊して水位を下げるなどの緊急的な処置が必要である。今後は、植生を伐採して

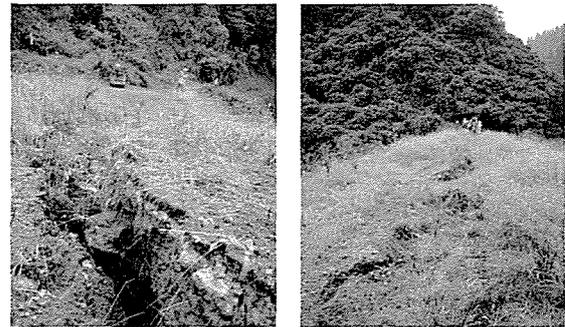
Photo 2 天端の上流側の亀裂  
Deep cracks and settlement of the crest of Biwasaki dam

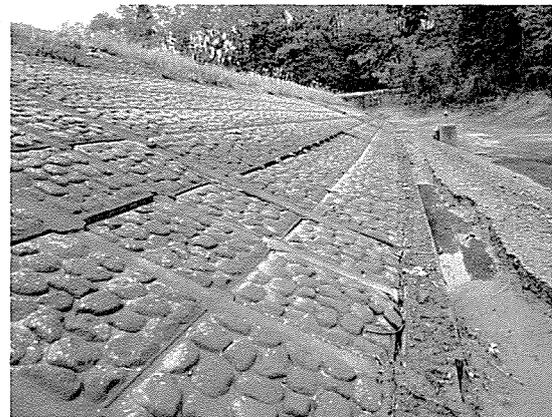
Photo 3 上流面の変状  
Damage to concrete block facing on the front slope

被害の状況としては、Photo3、4のように天端の堤軸方向の亀裂の発生と法面部のすべりに特徴づけられる。本震によって天端に発生していた堤体屈曲部付近の亀裂は、余震を受けて規模が大きくなっており、新たな亀裂も生じている。この屈曲部分は下流法先部分の用地の関係で、十分な堤体断面を確保できていないため、地震の影響を受けやすく上下流両方に滑りを発生している。天端亀裂は上流側と下流側に入っており、いずれも亀裂幅は10cmで延長10～20mに及ぶ。これらの亀裂は、深さ1m以上で前刃金まで到達し、上下流法面方向への滑りに連結している可能性が極めて高く、損傷の程度としては重大な状況にある。さらに、この亀裂が入っている断面部の下流法先部の腰石垣は20cm以上押し出されて崩れている。また、法面からの漏水も認められ、斜面の中腹部には幅7cm、深さ40cmの亀裂が発生し、下流法面が滑り崩壊していることは明らかである。また、上流側の法面に設置された保護ブロックには沈下と目地の開きが発生し、小段部分にも滑りが発生しており、天端からの滑りとも連動した規模の大きい崩壊につながっている可能性が高い。

亀裂やすべりの発生している箇所については、開削を行い亀裂を完全に除去できる深さから堤体を段切り、再度盛土を行わなければならない。下流側の法先部の腰石垣が大きく押し出された部分は、現状の構造や布団かごなどの形式では十分な堤体の安全性を確保することが不可能であるため、十分な断面を確保する必要がある。民家の敷地で十分な断面を確保できない場合は、下流法先部分に補強土などによる押さえ工を設けて堤体の力学的な安全性確保と浸透対策を実施する必要がある。

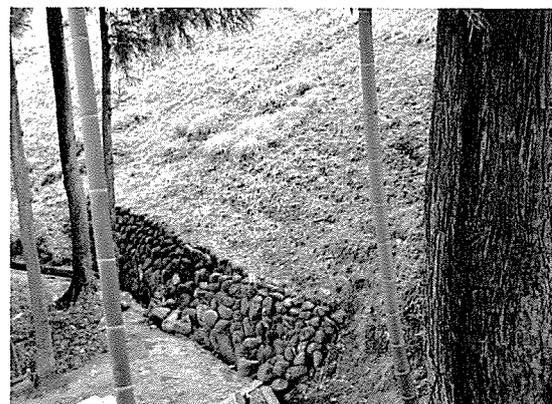
Photo 4 下流法面先の腰石垣の変状  
Lateral movement of toe end block

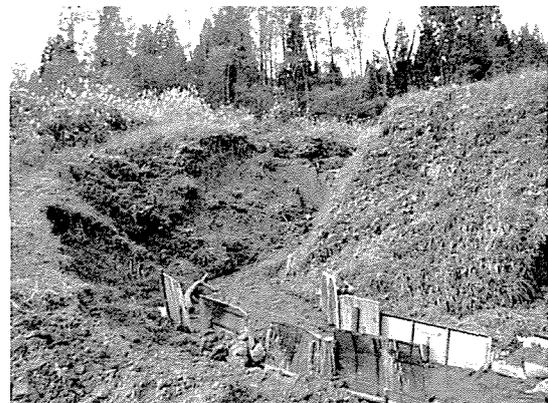
今回の地震により堤体中央部が破堤している。破堤位置と底樋部分が重なっているため、底樋部分の漏水に起因するものか、越流による破堤かは判断する情報がない。しかし、堤体左岸部にパイピングホールが見られる。この出口は下流法面中腹部で上流に向かって上向きのホールが少なくとも深さ2mまで連続している。ホールの直径は10cmである。地震以前から長年漏水があったものと思われ、下流法面の浸食が発生しているとともに上流法面にはシートが設置され応急的な表面遮水の構造を採っている。破堤の原因は不明であるが、底樋部分が弱体化しているとともに震動による大きな変形が相乗したことによって決壊に至った可能性が高い。右岸に堤体を横断する亀裂があることから、堤体の堤軸直角方向の揺れが大きかったものと思われる。パイピングホールの位置は、旧堤体と新しく盛った堤体との境界部に近く、この部分の設置状況が影響した可能性も否定できない（Photo5、6参照）。

Photo 5 底樋周辺の破壊状況  
Damage around outlet pipe

堤体全体が老朽化しているため、決壊した箇所だけでなく全面的に改築する必要がある。

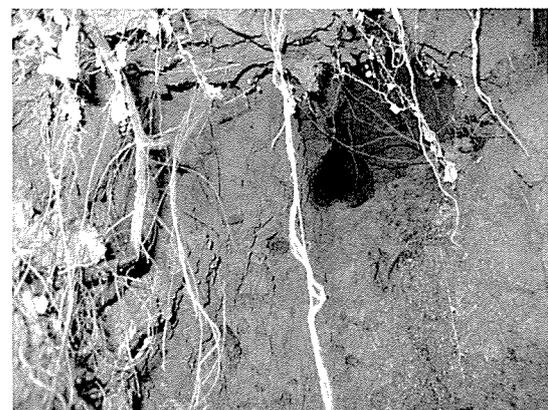
Photo 6 下流法面中腹部のパイピングホール出口  
Piping hole on the downstream slope

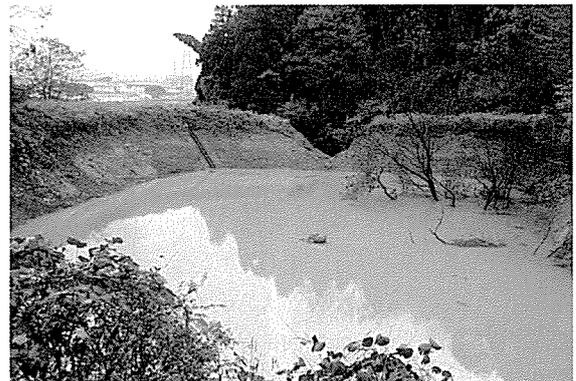
本ため池は、親子ため池で親池の直下流に位置している。顕著な被災状況として、堤体中央部が大きく決壊している。決壊した箇所以外については上下流斜面ともにすべり等の発生は見られないが、左岸側天端に堤軸方向のクラックが観察された。右岸地山部に設置された洪水吐と決壊箇所周辺部の高さを比較すると、決壊箇所周辺部は大きく沈下しているようである。また、右岸側地山および上流のため池へのアクセス道となっている池敷き周辺部の崩落も目立つ。このような状況から、地震により堤体中央部が大きく沈下し、同時に地山や池敷き周辺部が崩落することで土砂や樹木が池敷き内に侵入することによって、貯水が堤体中央部を越流し破堤したものと考えられる。

Photo 8 堤体上流側の全景  
Over view of damaged dam

決壊した箇所については、段切りを行い、再度盛土を行わなければならない。破堤した箇所以外でも、堤体が全体的に沈下しているようであり十分なフリーボードが確保できていない可能性がある。沈下の状況を測量により調査し、必要であれば堤体全体に余盛を行わなければならない。また、右岸側池敷き周辺の崩落防止対策も必要と考える (Photo7, 8, 9, 10参照)。

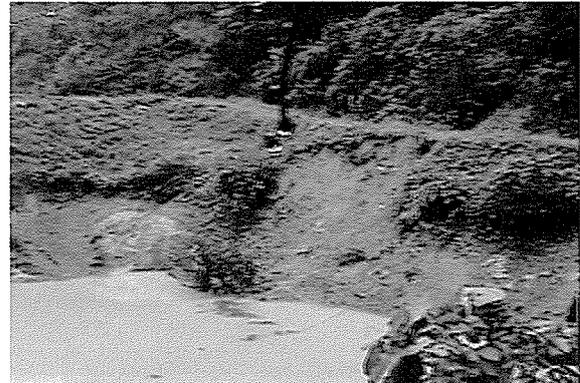
Photo 9 池敷き周辺道路の崩落  
Slip failure to access road around dam

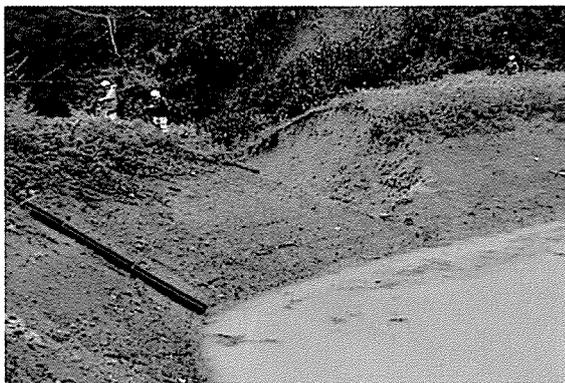
Photo 7 堤体中央部の決壊  
Damage to the central area of the dam

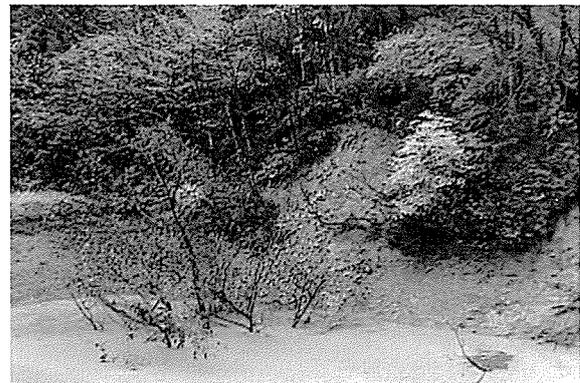
Photo 10 右岸地山部の崩落  
Slope failure around dam

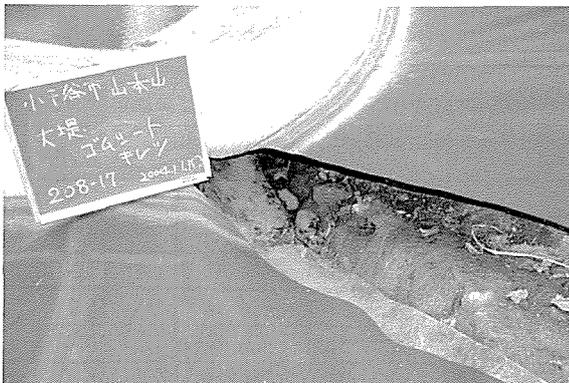
表面遮水型のため池についても、特徴的な被災が見られた。ゴムシートによる表面遮水のため池では、破堤にいたる壊滅的な状況は免れているが、Photo 11に示すように上流斜面のすべりによってゴムシートが引き裂かれる事例が見られた。また、取水施設との接続部分での

Photo 11 ゴムシートの切断状況  
Damage to the surfacing rubber for dam

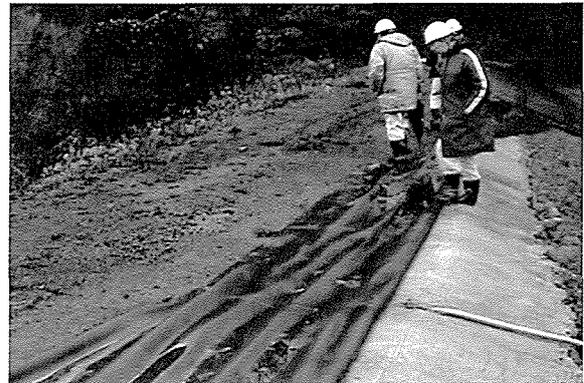
本ため池は、堤体上流斜面に張られたゴムシートにより遮水を行う構造である。しかしながら、調査時には堤体左岸側から中央部にかけてゴムシートが大きく裂けていた。ゴムシートが裂けていた箇所には植生があり、地震発生以前からゴムシートは裂けていたものと思われる。堤体の変状としては、天端部のクラック、堤体上流側斜面中央部のすべり、堤体上流側斜面右岸側のはらみが観察された。堤体下流側については、植生のため変状の観察が十分に行えなかった（Photo 12, 13参照）。

Photo 13 下天端部の亀裂の状況  
Crack in the crest of rubber facing dam

堤体上流側斜面については、ゴムシートが破れている箇所については張り直しが必要である。また、すべりなどにより変状をきたしている箇所については、段切りを行い再度盛立てる必要がある。堤体右岸側については、ゴムシートは健全であるものの、堤体のはらみだしが顕著であることから、ゴムシートを剥いで、堤体の変状の

状態を調査することが望ましい。ゴムシートの敷設にあたっては、下地が重要である。ポーラスコンクリート等を設置し、十分な平滑を持った下地構造を造る必要がある。

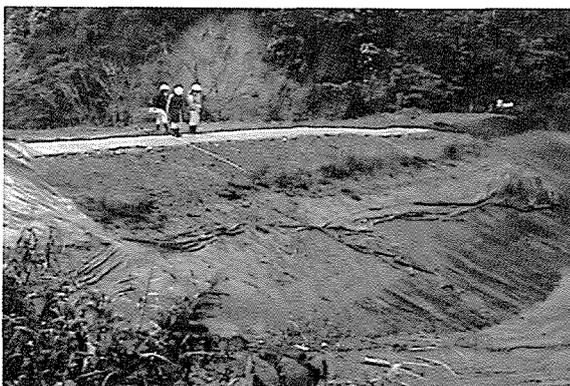
Photo 12 ゴムシート下面のすべりの状況  
Slope failure on upstream for rubber facing dam

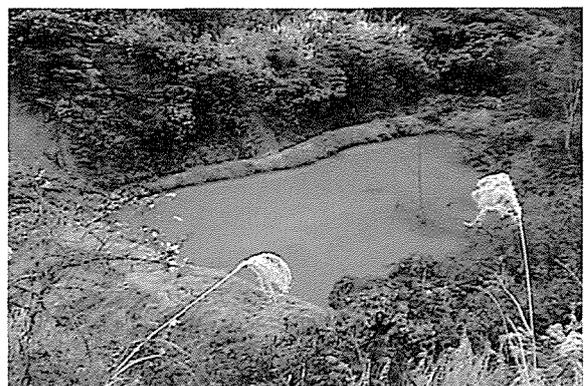
右岸側地山が崩落しており、それによって堤体へのアクセス道路、洪水吐、沢水を下流へと導水する水路が閉塞していた。水路の閉塞により上流からの沢水が全て本ため池の池敷き内に流入し、併せて洪水吐が閉塞しているため、貯水位が天端すれすれまで達している状況であった。また、左岸側地山も崩落しており、樹木や土砂が池敷き内に侵入していた。堤体自体も下流側斜面右岸側で大きなすべりが生じていた（Photo 14, 15, 16, 17参照）。

Photo 14 ため池の遠景  
Up to the full water level and embankment

あることから緊急に対応するよう要請を行った。本ため池の下流すぐのところには国道290号があるため、決壊した場合の影響は甚大である。排水ポンプを用いて落水を行うとともに、洪水吐の土砂の除去または堤体の開削により貯水を排除することが必要である。堤体については、崩落した部分を段切りし、再度盛立てる必要がある。地山の崩落対策も必要である。

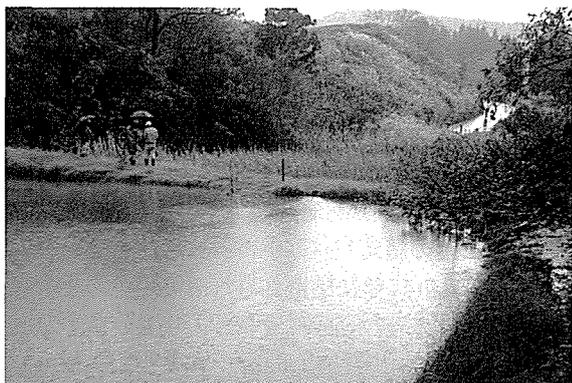
Photo 15 貯水の状況  
Water level for dam after earthquake

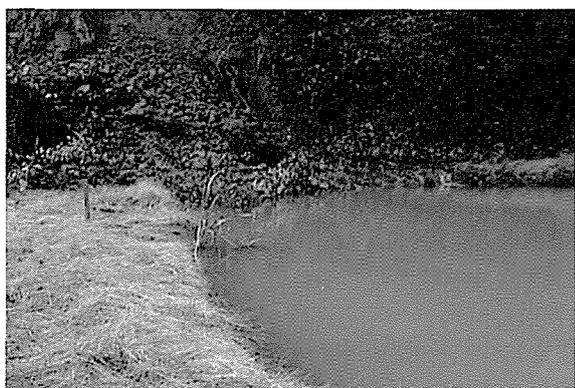
Photo 16 地山の崩落による洪水吐、水路の閉塞  
Damage to the spillway and canal close to dam

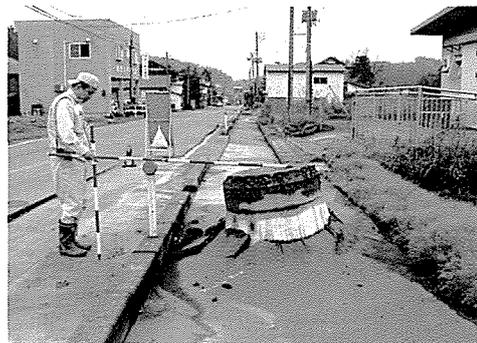
パイプラインやマンホールの浮上に伴って施設内に滞水が生じており、パイプライン全体の通水障害の原因となっている。多くの集落排水施設は道路下に埋設されているため、パイプライン上部の路面陥没やマンホールの浮上によって交通障害となっている地区が多い。このため、緊急的に地上部分のマンホールの切断や陥没穴の埋戻しが実施された（Photo 18参照）。

Photo 18 マンホールの浮上と地表面沈下  
Damaged manhole and settlement of road surface after earthquake

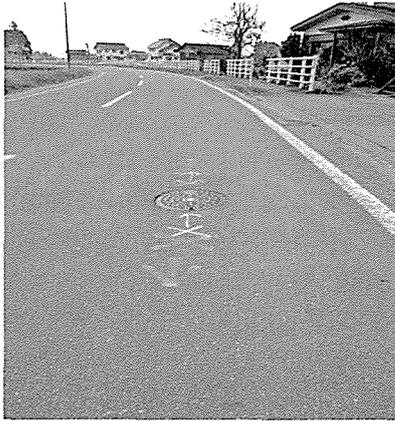
Photo 19に示すようにマンホール周辺に噴砂が発生している部分があるが、小規模にとどまっており、路面の沈下についてもわずかである。しかしながら、パイプ本体は上下に蛇行している。

Photo 19 地表面の状況

Slight settlement around the manhole for city road

埋戻しに再生砕石RC40を使用しているパイプラインは、液状化の痕跡が少なく地表面の沈下も見られない。ただし、一部のマンホール周辺には僅かに噴砂が見られるが、マンホールの浮上は外見上軽微か無視できる状況である。このことから、今回のような大きな地震動に対しては、RC材は液状化することもなく大きな効果を発揮していたことがわかる。ただし、管周辺は洗い砂によって埋戻していたために、管の蛇行は避けられず改修が必要な状況となっている。

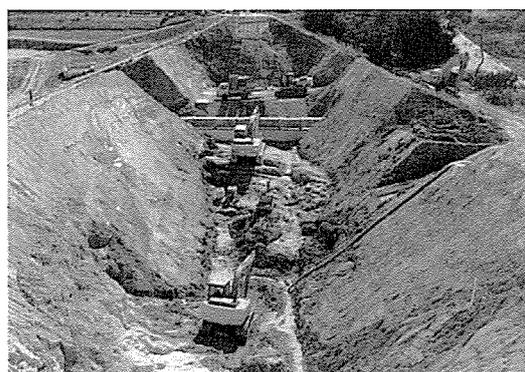
Photo 21 コア部分の開削状況 (震災記録より転載)  
Reconstruction for damaged core zone  
(after earthquake record by Hyogo pref.)

兵庫県南部地震（1995）や日本海中部地震（1993）でも多くのため池に亀裂が発生したが、亀裂の多くは2m以上の深さを持っており、前刃金などの堤体遮水層にまで及んでおり、表面的には軽微に見える亀裂であっても、遮水層に重大な損傷を与えている可能性が高いという認識が重要である。Photo 20に示す亀裂は兵庫県南部地震の時に発生した金城池の天端部の亀裂であるが、天端での亀裂の開口幅は1cm程度であったにもかかわらず、50cm深さのところでは幅15cmに広がっていることが確認されている。さらにこの亀裂はFig.18に示すように鉛直に発達し中心遮水壁内部を突き抜けるまで深く入っていた。このため、この池の復旧は、この遮水壁部分を改築することとして、Photo 21のような工事を実施している。

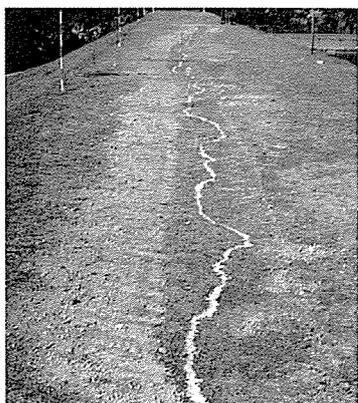
Photo 20 天端の亀裂の状況 (震災記録より転載)  
Longitudinal crack in the crest for dam  
(after earthquake record by Hyogo pref.)
