平成 19 年 (2007 年) 能登半島地震によるため池の被害

毛利栄征*・堀 俊和*・有吉 充*・林田洋一**・谷 茂***

キーワード：能登半島地震、ため池、すべり破壊、漏水、亀裂

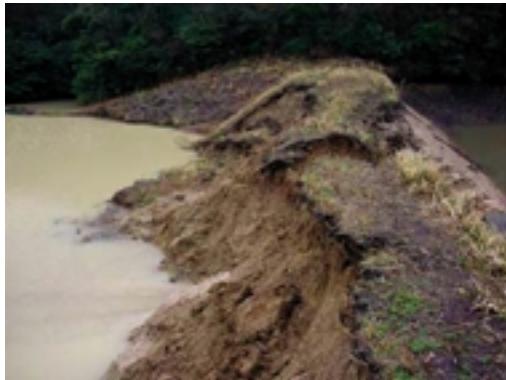
ため池の諸元は、均一型、堤高4.9m、堤頂長48m、天端幅3.5m、貯水量6,000m³、法面勾配上流1:1.5、下流1:1.3である。堤体材料は粘性土を主体としている。平田池は重ねため池の上池である。本震により堤体の下流法面がすべり崩壊し、すべり面からは漏水が数ヶ所発生していたが、翌日までの余震によって決壊に至っている。

本震発生時は、満水状態で天端から50cm下がりの位置に水位があり、高い水位状態で地震動を受けた。この時、堤体の下流法面は大きく崩壊し、堤頂長の2/3が滑っている。下流法面の崩壊は、天端部の堤頂幅の中央よりも上流側を起点として大きく滑り出していることから、地震時には池内の貯水が高かったことが影響している。上流側のすべりは天端から鉛直に大きくすべり面が進展しており、亀裂も深くまで達している。底樋を埋設している堤体中央部で決壊部しており、これを中心にすべり

Fig.4 平田池の上流斜面の崩壊状況（平田池）
Slip failure on the upstream slope

面が左右岸に大きく広がっている。崩壊直後には、下流のすべり面からバイピングのような浸透水が数ヶ所発生していたことが確認されていることや、植生の繁殖状態から堤体中央の下流部付近の広い範囲にわたって湿潤状態であった可能性がうかがえる。堤体天端の両右岸に近い部分には、大きな縦断亀裂などは見られないが下流側の法肩が沈下している。地山と堤体の境界部での堤軸直角方向の亀裂は認められない。崩壊時の状況から判断して、堤体中央部分に設置されていた底樋を中心に堤体部分が湿潤な状態に維持されており、大きな地震動を受けることによって堤体下流斜面が天端上流側から大きくすべり崩壊したと考えられる。さらに、下流のすべり面からは、浸透水が噴出していることや上流斜面部にもすべりが発生していることから、堤体の力学的なバランスが崩れ引き続き底樋部を中心に大きな決壊に至ったものと判断できる。最終的には、堤体長で30m以上の広い範囲が上下流に大きくすべり崩壊しており、底樋も含めて完全に破損しているので全面的な改修が必要である。

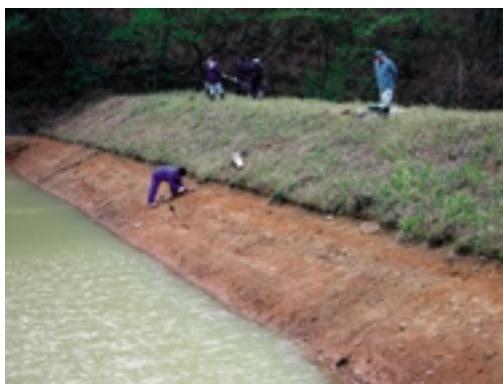
平田下池は、1次調査と3次調査（2007年12月16日4月13日）によって、概略の状況が確認されているが、貯水を低下して再度確認した結果、上流側法面に亀裂が認められた。上流側の法面の満水面以下の位置に亀裂が発生している。亀裂は堤体の中央付近を中心に左右岸に広がり、堤体中央付近での若干の法先下がりの弓形形状で連続性が認められる。亀裂の開口幅は5cm～10cmで、検尺測定によると深さは1.5mに達している。亀裂はほぼ鉛直に入っている。上流側法面の亀裂は堤体中央部分では堤軸方向に平行に、両岸近くでは堤体上部へ持ち上がる形で、単純に池側に表層地盤が滑り落ちているモードとは異なる可能性がある。亀裂は複数列入っているが、大きなものは堤体中央部から両岸に向かって連続性が保たれている。亀裂の深さは1.5m、開口幅は5cm～10cm程度で前刃金に達する亀裂である。

堤体を横断する方向の亀裂は、両岸の地山接続部及び堤体には認められない。上流法面の亀裂の平面的な形状が、下流側に滑る方向に近いことと下流の枠工が下流側に押し出されていることなどを考慮すると、堤体のダメージの範囲が上流部分に限定されるすべり崩壊よりもさらに深くなる可能性がある。この場合、改修範囲は前刃金に留まらず下流堤体までを含めた全面的な改修が必要となる。

Fig.6 平田下池の上流斜面の亀裂（平田下池）
Open crack on the upstream slope

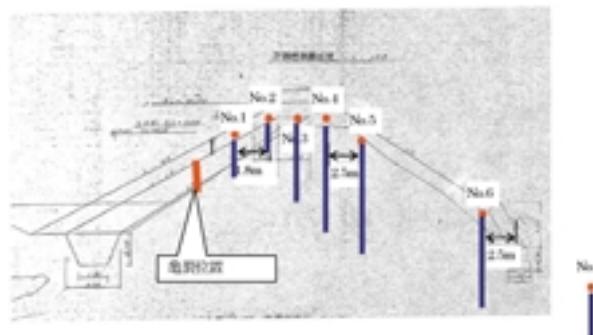
土研式の簡易貫入試験機を用いて、堤体土の調査を実施した。堤体中心を側線にして、Fig.7 に示す 7 地点で行った。試験結果を Fig.8, 9 に示す。

Fig.7 測点箇所
Locations of investigation bores

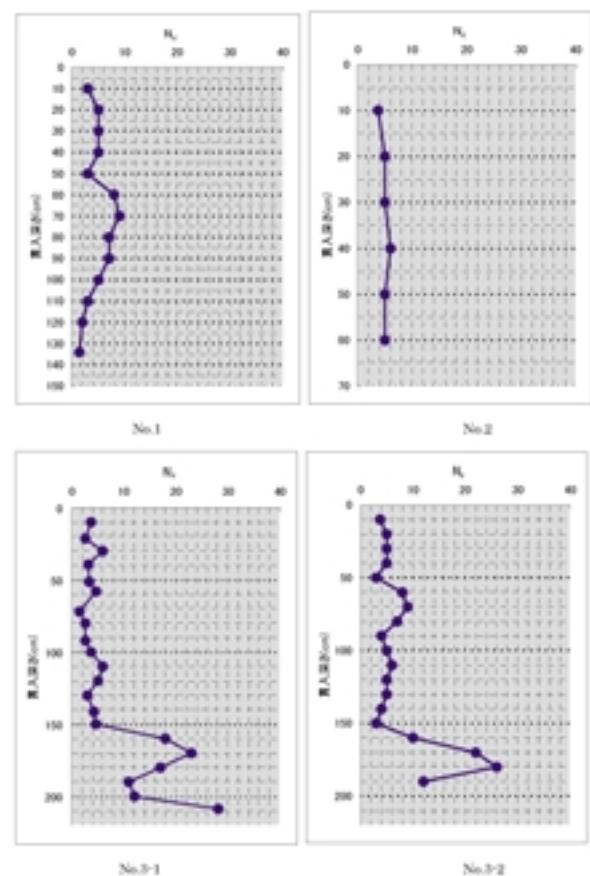
Fig.8 深さ方向の貫入抵抗の変化
Distribution of NPT values

天端から1.6m以深で旧堤体の硬い層になるが、表面部の比較的堅い層に当たっているのか、全体的に良く締まっているのかは下流部のデータNo.4, 5, 6と併せて考える必要がある。

No.4, 5, 6のデータから判断して、下流側の堤体はほぼ均一の緩い粘性土である。この部分は改修前の旧の堤体に位置する。

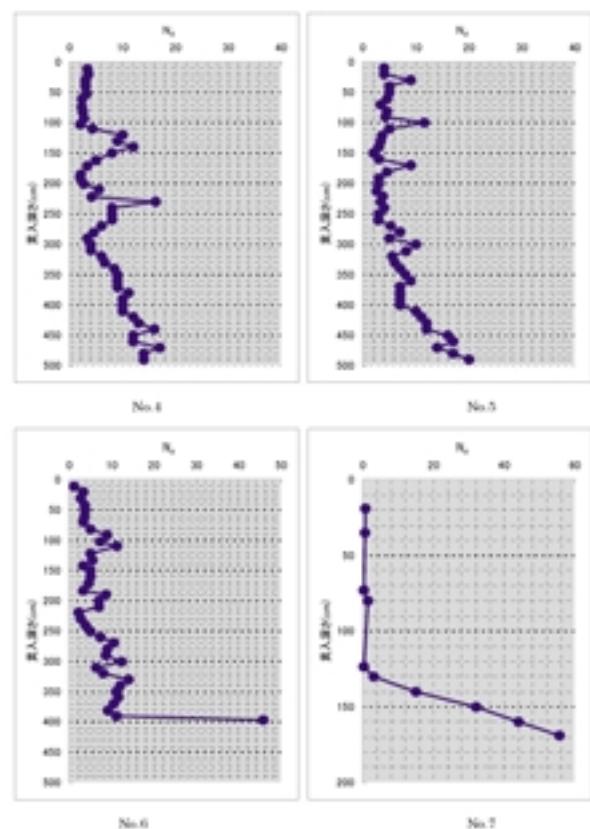
Fig.9 深さ方向の貫入抵抗の変化
Distribution of NPT values

貫入試験では旧堤体の天端と上流側法面部で貫入不可になるような堅い層に当たる確率が高いため、この部分に多くの礫があると思われる。

下流法先部で実施した貫入試験では、地表面直下から極めて緩い層が連続している。その深さは井桁ブロックの基礎底面部まで達している。

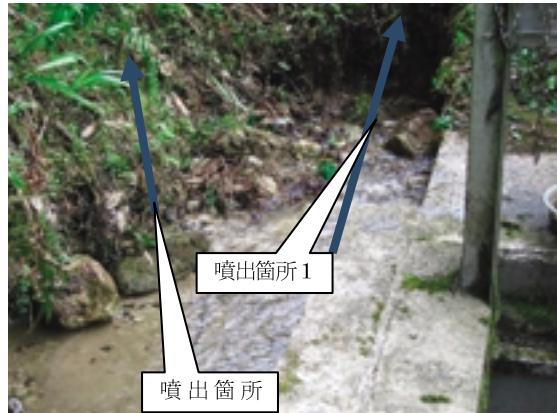
右岸下流法先部から地震後に激しい漏水が発生している。このため、緊急的な対応が必要な状況にある。漏水の出口は、底樋のゲート部の底樋の右岸側壁部に沿う堤体部分と隣接する地山部分からである。底樋に沿った漏水穴は、検尺調査によると底樋端部から上流側に約5m奥までつながっていることが確認された。また、地山に近い部分の漏水穴は奥行き方向に1m程度までが確認できる範囲であるが、経路は地山と堤体の接続部に沿った方向に近い。

現状の漏水は、1力所から5㍑/秒に達しており底樋の出口部分での流出であることから考えて、堤体土質の流失の危険性が高い状況にあると判断される。地山はシルト岩（泥岩）からなっているので、この部分を漏水経路とする場合には土質部分に比べてバイピングに対する危険性は低いものと考えられるが、堤体土と地山泥岩との境界部が漏水経路となっている場合には、堤体土の流失も大きな可能性があると判断すべきである。この場合、土粒子の流失は突発的な堤体崩壊につながるので、漏水量の日常観測からだけでは十分な予測ができない現象に発展する危険性がある。

Fig.10 下流法先での漏水状況（堂めき池）

Piping hole at the toe end of the slope

2007 年 4 月 17 日と 19 日の現地観察では、土粒子の流失に伴うような濁水を確認することは出来なかったが、安全性を確保するために貯水位を出来る限り早急に低下する必要がある。具体的には、右岸地山部の吸い込み部分の標高程度まで低下させて、漏水状況を観察しながら水位を維持するレベルを確認し用水の運用方法を検討する必要がある。

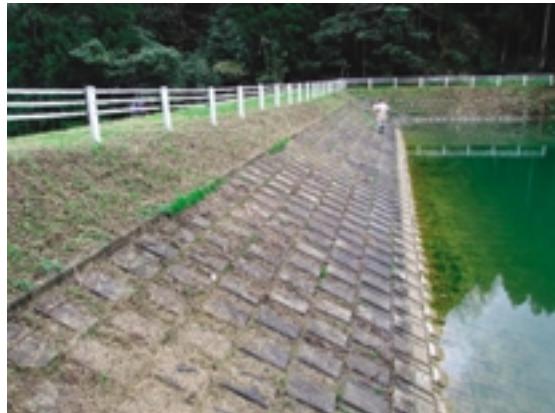
堂めき池は、前刃金型式の堤体構造である。上流側の法面の法肩部に提軸平行方向に亀裂が発生し、上下流斜面部にも亀裂が認められる。下流斜面部の亀裂は、堤体中央部から左右岸にかけて連続性が見られる。これらの亀裂は、いずれも大きな開口を伴うものではなく亀裂の深さを確認することは出来ない。上流側の法面保護ブロックは堤体中央付近で沈下している部分があるが、大

Fig.12 上流法面保護ブロックの沈下

Settlement of the concrete block mat on the upstream slope

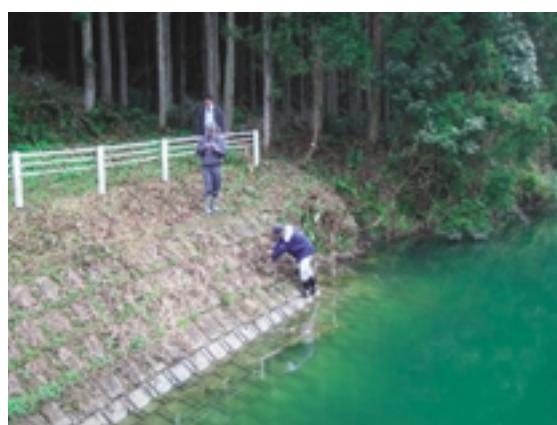
Fig.11 上流右岸地山部の吸い込み部分（想定）

Inlet position of reservoir

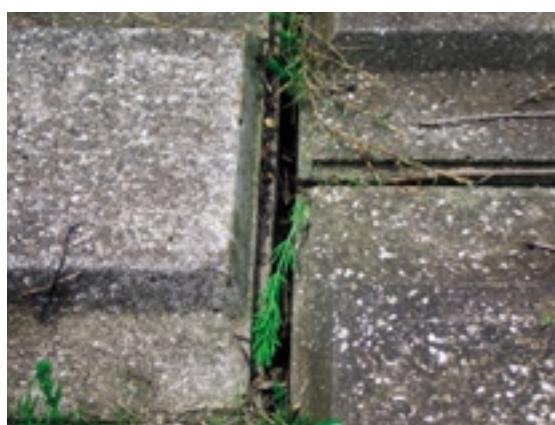
Fig.13 保護ブロックのズレ（右岸部）

Open crack in the concrete block mat

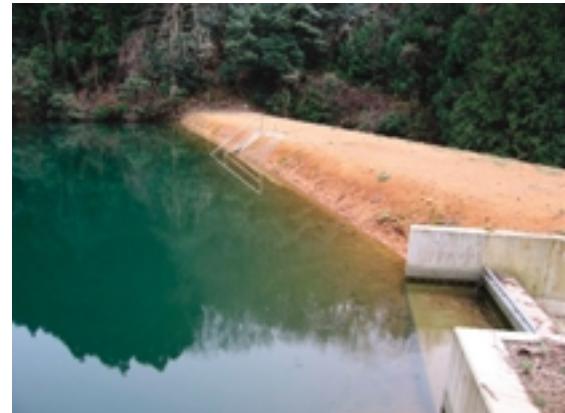
堤体上流法面に設置している斜樋に接する地盤に大きな空洞が発生しており、貯水を低下して状況を確認する必要がある。空洞は、斜樋に沿って連続しており上部端部は満水面池で 4 月 18 日の時点では貯水面以下にあるが、天端から約 4m 下がりの位置である。端部からほぼ鉛直に切り下がり滑落崖状でその高さは 2m に達する。空洞の端部は貯水面以下そのため確認することが出来ないが法先方向に続いているように見受けられる。

Fig.14 上流面の全景（錢茂谷内池）

View of the up stream side

斜樋に沿っての漏水が懸念され、底樋への水みちの発達や前刃金の損傷の可能性も高いことから、早急に空洞の規模を確認する必要がある。空洞やその影響範囲が前刃金に達している場合には、貯水を低下して安定水位で

維持する必要がある。また、下流法先部分の漏水状況についても詳細に調査する必要がある。

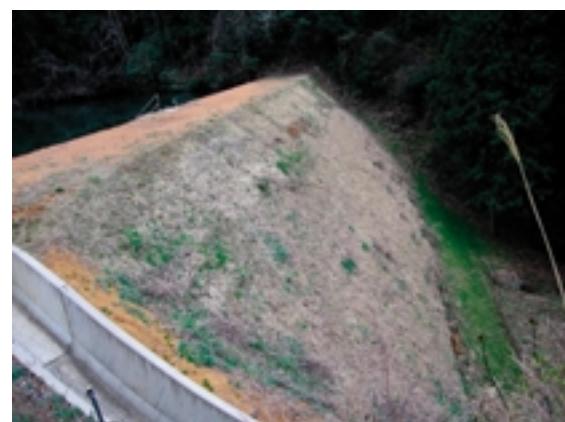
14 年に改修を完了したため池である。平田下池の隣の沢に位置しており、震源からの距離もほぼ同等で池の規模については、錢茂谷内池の方が若干大きい。下流法面の勾配が急勾配で法長も長く中山間地のため池の特徴を呈している。堤体天端幅は、約 5m で亀裂や沈下などの目立った損傷は見られないが、下流の裏面には、堤軸平行方向に亀裂が複数列発生している。堤体下流法面は芝張り工となっているが、芝は全体的に浮き上がっており地盤も緩くなっている。法先部分は湿潤状態で漏水がある。

Fig.15 下流法面の全景

View of the down stream slope

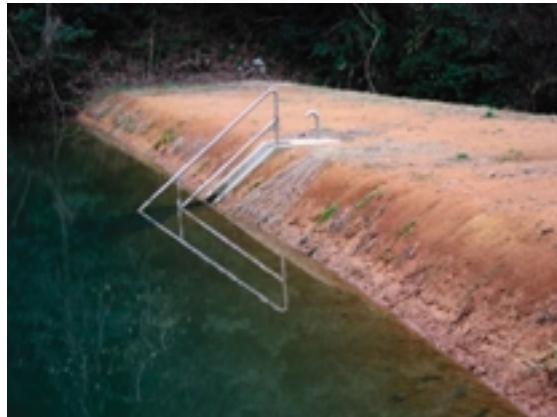
Fig.16 斜槽部分の崩壊
Slope failure at the inlet works

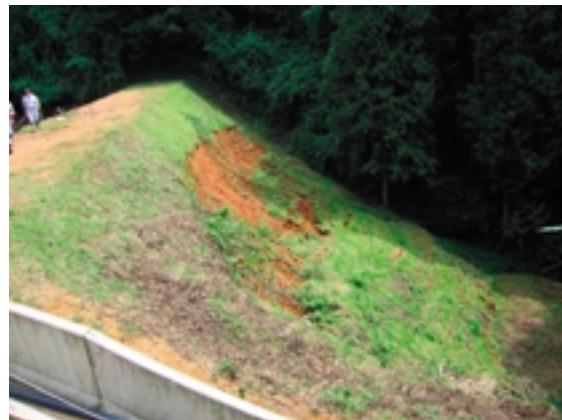
Fig.18 崩壊後の状況 (2007年8月7日)
Down slope failure

最終的には、ため池堤体は、下流法面は天端から3m下がりを上部として大きく崩壊している。崩壊範囲は堤軸方向に幅30mにおよびその上部端は直線状に左右岸の地山近傍まで進展している。すべりの上端からはほぼ鉛直に切り立った滑落崖が有りその高さは約6mに達する。

下流法面のすべり面は、滑落崖を形成しており安定勾配になっていない。このため、豪雨や余震によってさらに崩壊が進むことも十分懸念されることから、貯水位を安全な位置まで低下させる必要がある。さらに、豪雨によって貯水が急上昇することも考慮して、管理水位を検討する必要がある。

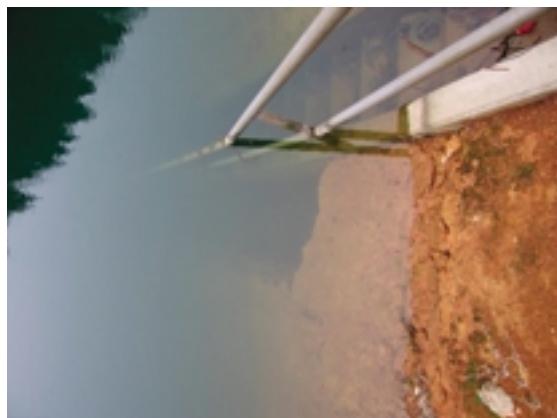
Fig.17 斜槽周辺堤体の崩壊
Slip failure of the slope at the inlet work

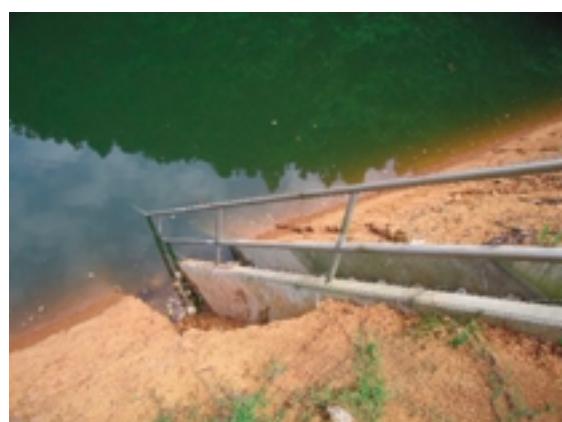
Fig.19 斜槽脇のすべり (2007年8月7日)
Slip failure of the slope at the inlet work

上流法面の斜橈脇のすべりは天端下 1.9m から幅 90cm、深さ 60cm で大きく滑り出している。貯水のためすべりの下端を確認することはできないが、少なくとも天端から 7m までは滑っていることが目視で判断することができる。このすべりは、斜橈の両側に発生している。錢茂谷内池の法面勾配は上下流ともに 1.2 割で一般的なため池に比べてかなり急勾配の堤体で、堤高が 13m、下流法面は 30m 近くあるが、小段なども設けられていないことを考えると、堤体下流面のすべりに対する安全性には大きな懸念がある堤体構造である。

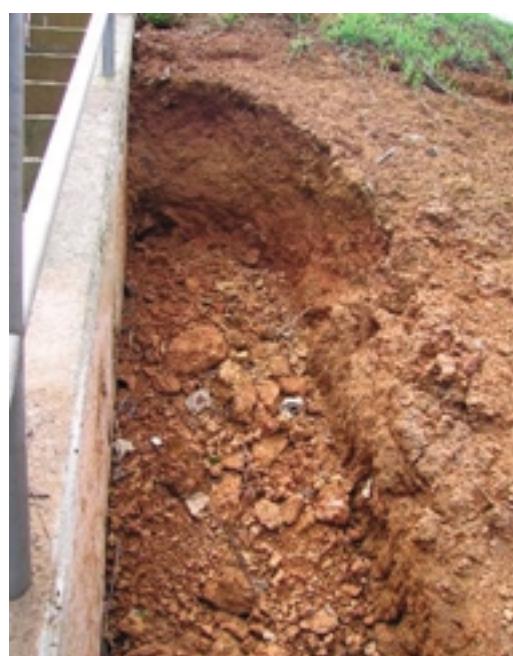
Fig.20 すべり部 (2007年8月7日) (Slip failure of the slope at the inlet work)

すべり土塊は斜面中腹部から法先の腰石垣を越えて 4m 先まで大きく流動している。すべり土塊の状況から判断して、すべり面の端部は下流法面にあって腰石垣上部の法面部に至るすべりと考えられる。このことから、腰石垣の下部を通る大きなすべりではなく、斜面内での崩壊であると判断される。

滑落崖は、パイピングホールや浸みだしなどは見られず乾燥が進んでおり、少なくとも堤体の上部（滑落崖として見える部分）については漏水などが発生していないと考えられる。ただし、腰石垣の上部の法面部については、現在崩壊土砂に埋まっており確認することができない。

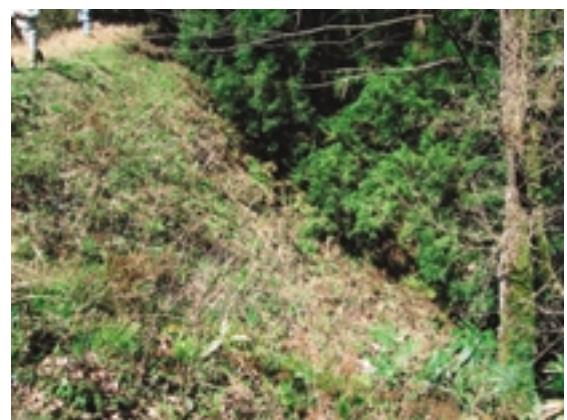
中山間地に設けられた山池である。沢を堰き止めて貯水を確保しており、堤体下流法面は急勾配で松が植えられている状況である。下流法先の一部は崩壊しているが地震前に発生したものと考えられる。堤体の植生は刈り取られており、地震後に調査が入っている。堤体表面に

Fig.24 下流斜面部（一部に崩壊がある、牛谷池）
View of the downstream slope

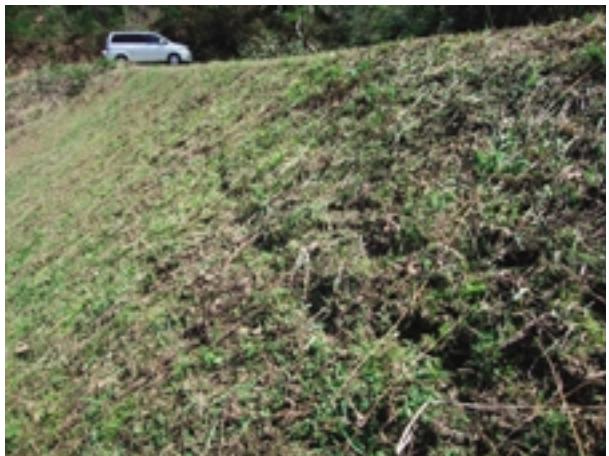
中山間地に設けられた山池である。牛谷池の沢隣に位置しており異なる沢を水源としている。堤体下流部には民家も点在している状況にある。堤体の植生は刈り取られており、地震後に調査が入っている。堤体下流法面には堤軸平行方向に亀裂が認められるが、地震直後の調査段階で踏み固められており、亀裂幅や深さなどは調査できない。亀裂は左右岸に連続しているものの、法面の沈下や堤体天端の変状などは認められない。上流部の取水施設や堤体法面には異常は認められない。また、下流部の水路も健全であった。貯水は、満水状態に維持されている。

Fig.26 下流斜面の亀裂（牛谷新池）
View of the down stream slope and slip failure
