平成19年（2007年）能登半島地震による海岸施設の被害

# 平成 19 年（2007 年）能登半島地震による海岸施設の被害

毛利栄征\*・堀 俊和\*・有吉 充\*・林田洋一\*\*

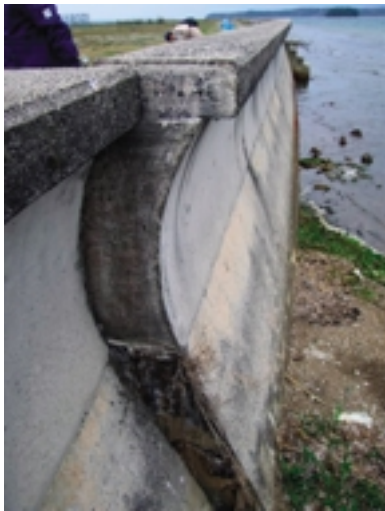
Fig.5 波消しブロックの変位（外地区）  
Inclining of Seawall

く開き、波浪によって裏込め材が流出している。護岸工背面のコンクリート床版に接している側溝には10cm～20cmの隙間が発生しており、護岸工と地盤が全体的に海側に変位したことが分かる。また、床版のコンクリートが10cm～50cmほど沈下している。護岸工は、全体的に僅かながら海側に倒れ込んでおり、一部では海側のコンクリート表面に亀裂が認められる。

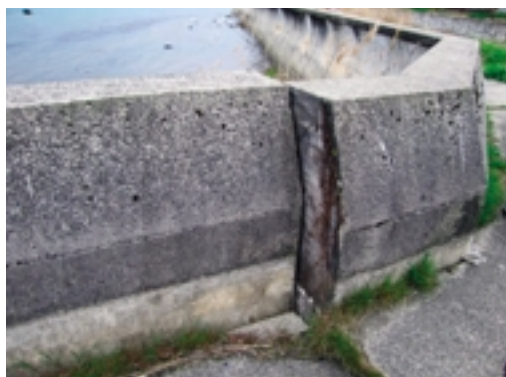
Fig.6 波消しブロックの海側への移動  
Lateral deformation of seawall

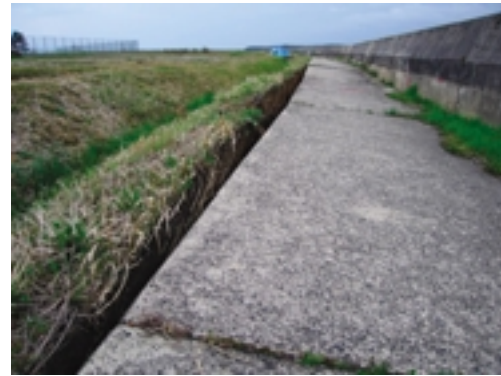
Fig.7 隣接する地盤の沈下  
Settlement of backfill foundation

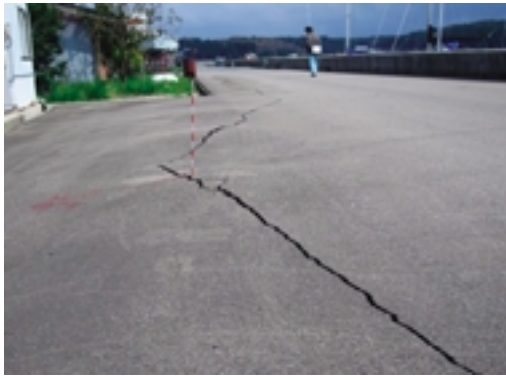
階段工は矢板護岸から約1.5m離れて裏込め地盤上に砕石15cmを介して設置されその下部にはタイロッドが敷設されている。このため、階段工の大きな沈下によってタイロッドに付加的な荷重が作用している可能性と階段工下部の空洞の発生が懸念される。控え杭が路面に盛り上がっている箇所があるが、周辺地盤との段差は約15cmである。杭背面の旧陸部の地盤も沈下が大きいことから、杭の突出は裏込め地盤の液状化、あるいは、揺すり込み沈下に起因している可能性が高い。周辺の地盤に噴砂が見られることから、前面の矢板から控え杭までが全体的に大きく変位したものと推測することができる。

Fig.8 控え杭の突出（地盤の沈下，小牧地区）  
Settlement of foundation around pile

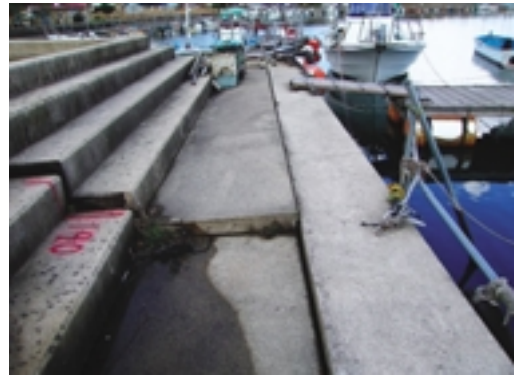
控え式護岸工の部分では、護岸の移動量の詳細な調査が実施されていないが、護岸工背面の床版コンクリートには、10cm前後の段差が生じている。護岸工床版のコンクリート打継ぎ目からは、大量の噴砂があり護岸裏込め材の液状化が広い範囲で発生したことが確認できる。また、階段工も大きく沈下しておりコンクリート目地部では、10cm～20cmに達する段差が生じている。

Fig.11 コンクリート床版と階段工の沈下  
Settlement of seawall

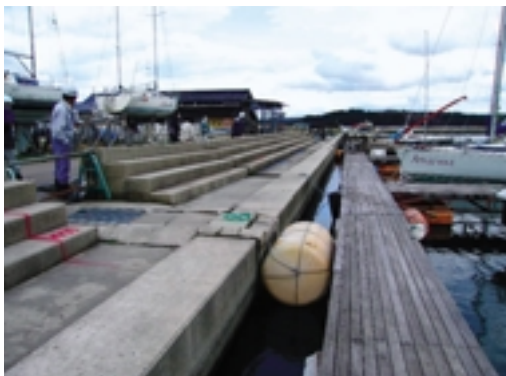
Fig.9 控え式護岸工の変状  
Damage of seawall tie rod

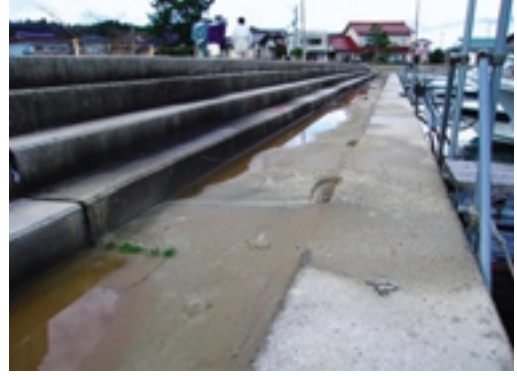
Fig.12 裏込め地盤の液状化跡  
Liquefaction around seawall

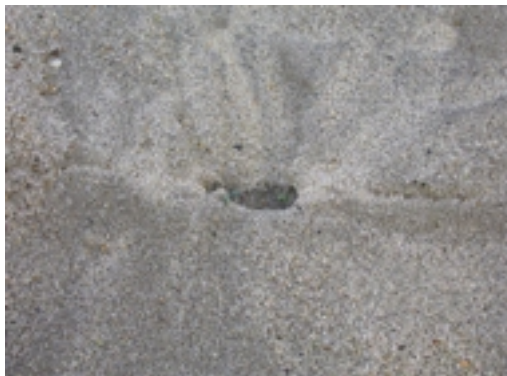
Fig.10 噴出砂の痕跡  
Sand flow around seawall

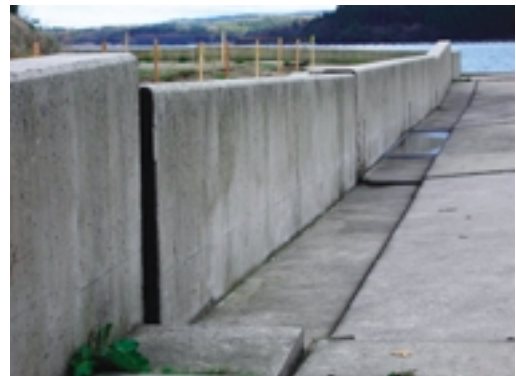
自立型護岸では、波消しブロックの目地部が開いており波浪によって裏込め材が流出している。早急に背面地盤の吸い出し防止対策が必要である。護岸背面の床版のコンクリートの段差は30cmに達する部分も見られる。控え式護岸工よりも大きな沈下が発生しているが、地震動の入射方向の関係もあるので、護岸形式だけの影響ではなく地盤条件も含めて総合的に判断する必要がある。

Fig.13 自立型護岸背面の変状  
Damage of seawall

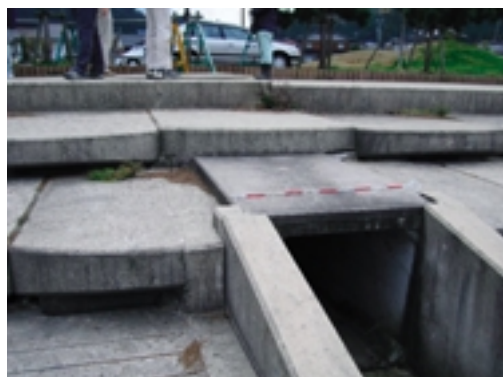
Fig.14 盛土型護岸工の変状  
Damage of embankment type seawall

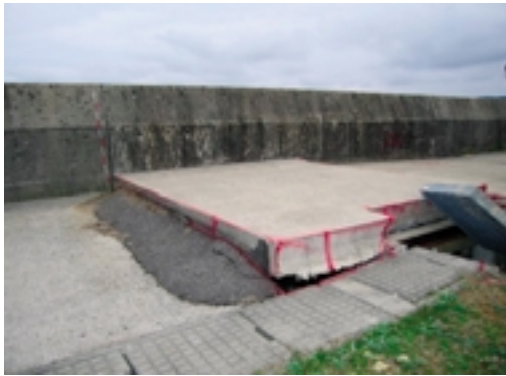
本施設は、自立型の波消しブロックを設置している。波消しブロックの目地部が大きく開き、波浪によって裏込め材が流出している箇所がある。早急に背面地盤の吸い出し防止対策が必要である。自立型護岸工背面の床版のコンクリートが 10cm ~ 20cm ほど沈下するとともに、床版に接している側溝との隙間も 10cm に達している。また、道路面も 20cm 近く沈下している。護岸工は、一部で海側のコンクリート表面に亀裂が認められる。また、護岸工が海側に突出するように接続している部分では、護岸工の目地が大きく開き背面地盤の吸い出しが発生している。

Fig.18 護岸工全体の沈下（塩津地区）  
Settlement of seawall

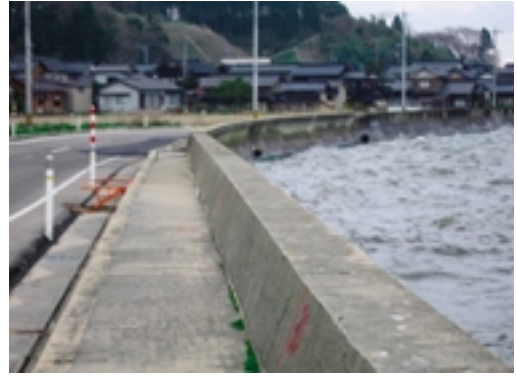
Fig.20 護岸工の移動と路面の沈下（祖浜地区）  
Lateral movement of seawall and settlement of road

当施設では、自立型の波消しブロックを設置している。波消しブロックの目地部が大きく開き、波浪によって裏込め材が流出している箇所がある。早急に背面地盤の吸い出し防止対策が必要である。自立型護岸工背面の床版のコンクリートが 10cm ~ 20cm ほど沈下するとともに、床版に接している側溝との隙間も 10cm に達しており、護岸工と地盤が全体的に海側に変位している。護岸工は、一部では海側のコンクリート表面に亀裂が認められる。

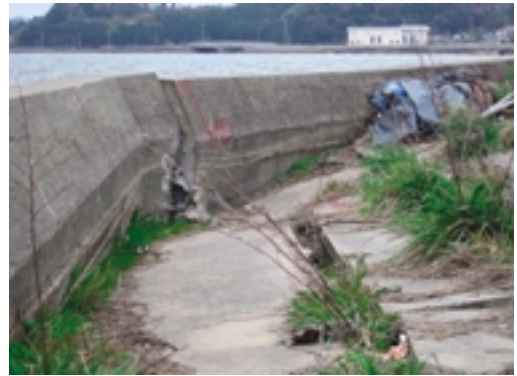
Fig.21 護岸工の移動と背面地盤の流失  
Lateral movement of seawall and washout of back fill sand

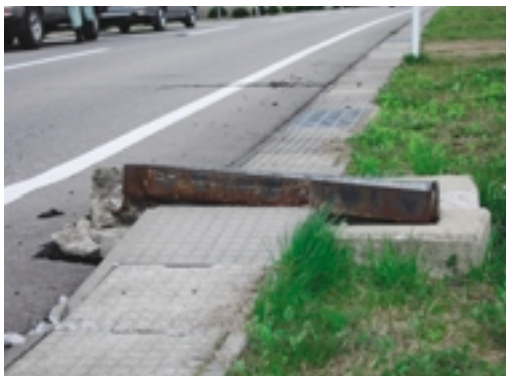
Fig.19 道路面の沈下と横断暗渠の被災  
Settlement of connected road and damage to buried culvert

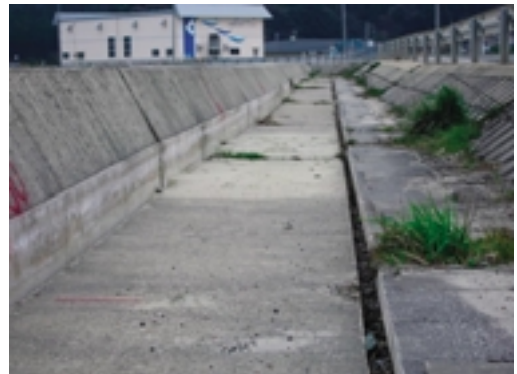
当施設では、自立型の波消しブロックを設置している。波消しブロックの目地部が大きく開き、波浪によって裏込め材が流出している箇所がある。早急に背面地盤の吸い出し防止対策が必要である。自立型護岸工背面の床版のコンクリートが 10cm ~ 20cm ほど沈下するとともに、床版に接している側溝との隙間も 10cm に達しており、護岸工と地盤が全体的に海側に変位したことが分かる。

Fig.22 護岸工全体の海側への移動と沈下（新保地区）  
Lateral movement of seawall and settlement of road

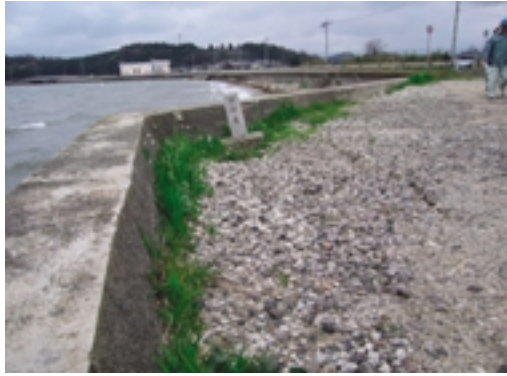
Fig.23 護岸工目地部からの背面地盤の流失  
Washout of back fill sand lateral movement of seawall

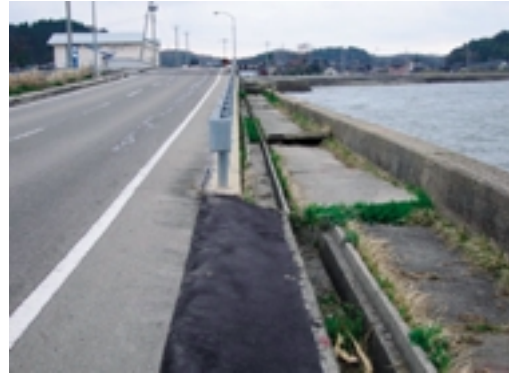
Fig.24 護岸工と道路の被災 (松百地区)  
Lateral movement of seawall and settlement of road

当施設では、自立型の波消しブロックを設置している。自立型護岸工背面の床版のコンクリートが 10cm ~ 20cm ほど沈下するとともに、床版に接している側溝との隙間も 5cm ~ 10cm に達しており、護岸工と地盤が全体的に海側に変位したことが分かる。橋梁との取り付け道路面は護岸工から 2m ほど高く盛土されているため、橋梁に近い部分ほど大きな床版コンクリートの沈下と護岸工の変形が発生している。道路面も 10cm 近く沈下しており、横断する排水暗渠についても状況を確認する必要がある。

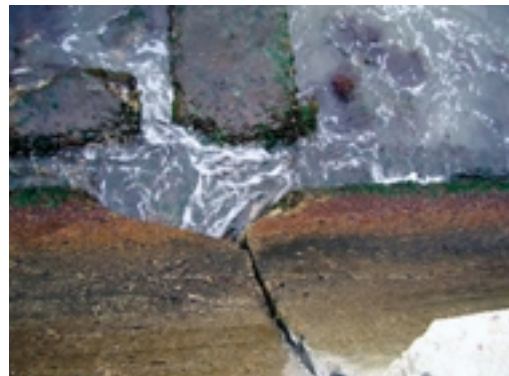
Fig.25 護岸工目地の開き  
Damage of seawall structure
