## 平成19年（2007年）能登半島地震による海岸施設の被害

(c) 国立研究開発法人 農業・食品産業技術総合研究機構  
National Agriculture and Food Research Organization, Japan

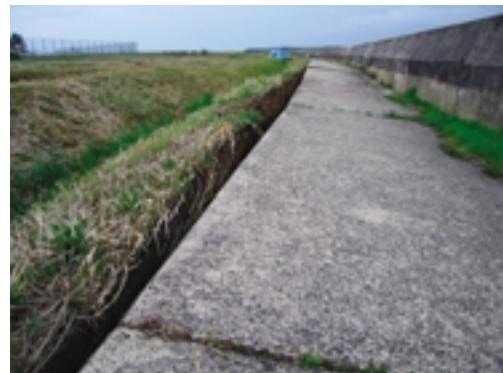
Fig.7 隣接する地盤の沈下  
Settlement of backfill foundation

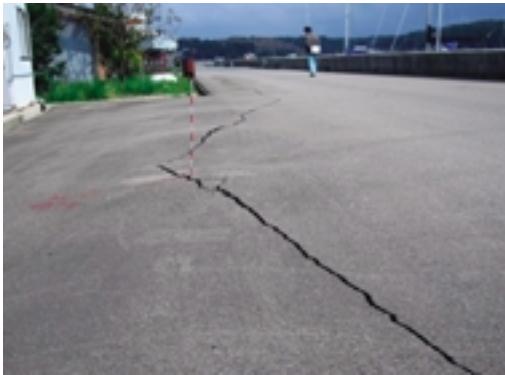
Fig.8 控え杭の突出（地盤の沈下，小牧地区）  
Settlement of foundation around pile

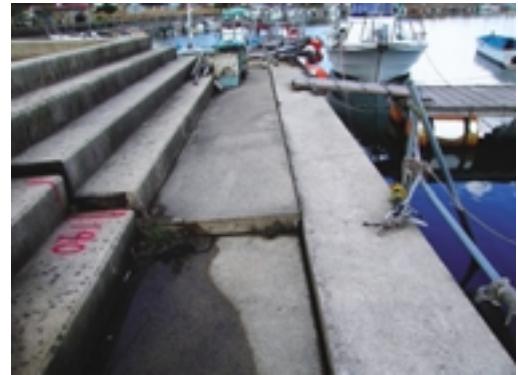
Fig.11 コンクリート床版と階段工の沈下  
Settlement of seawall

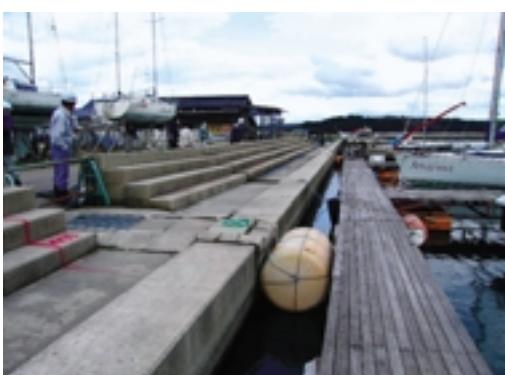
Fig.9 控え式護岸工の変状  
Damage of seawall tie rod

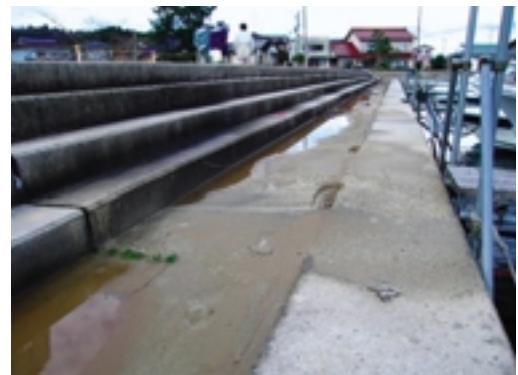
Fig.12 裏込め地盤の液状化跡  
Liquefaction around seawall

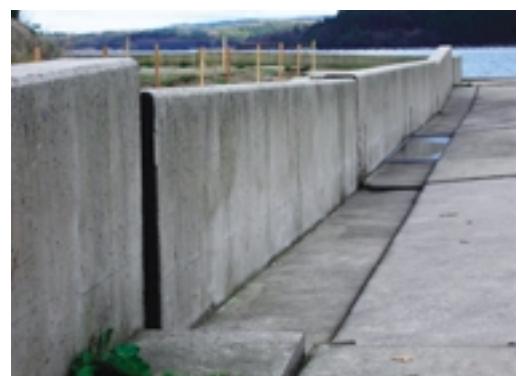
Fig.13 自立型護岸背面の変状  
Damage of seawall

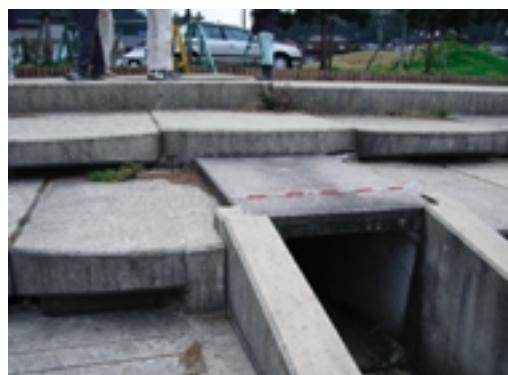
Fig.14 盛土型護岸工の変状  
Damage of embankment type seawall

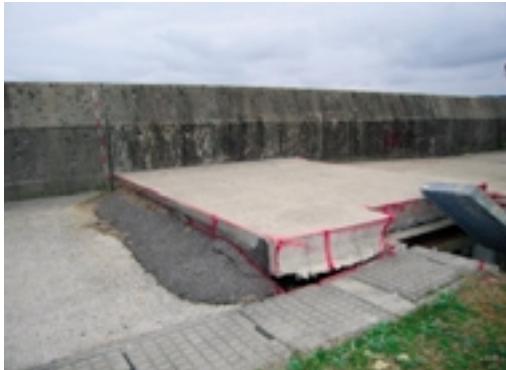
Fig.18 護岸工全体の沈下（塩津地区）

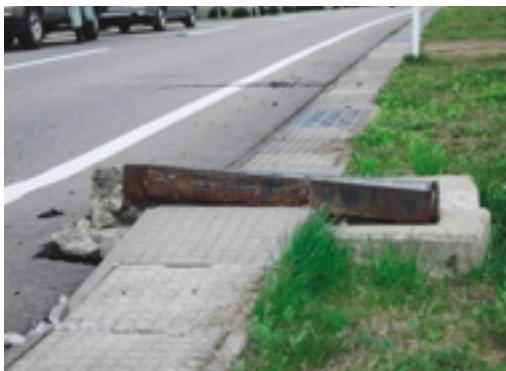
Fig.19 道路面の沈下と横断暗渠の被災

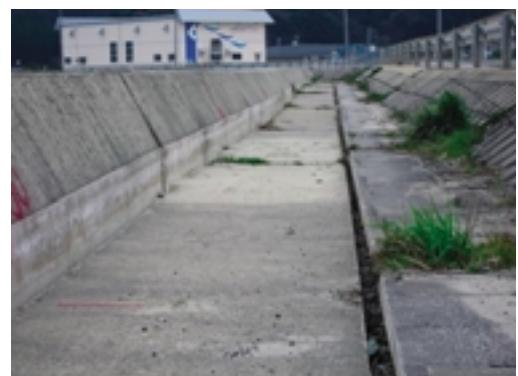
Fig.22 護岸工全体の海側への移動と沈下（新保地区）

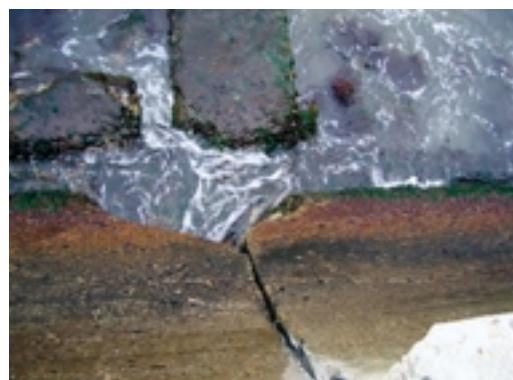
Fig.25 護岸工目地の開き  
Damage of seawall structure
