平成 19 年 (2007 年) 能登半島地震による 地すべり災害と災害調査法

中里裕臣*・井上敬資*・海野寿康**

Landslides caused by the Noto Hanto Earthquake in 2007 and urgent investigation method

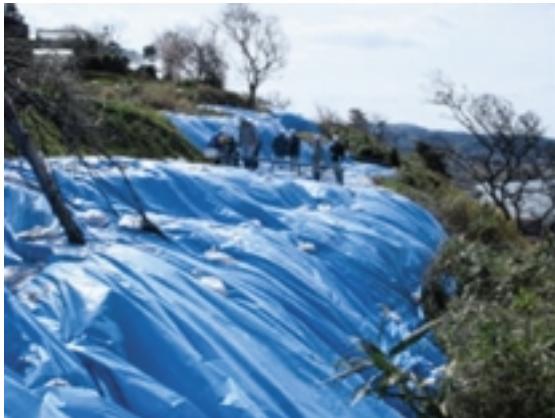
は35m程度である。この斜面の肩部に、延長134mにわたり最大70cmの段差で1-2条斜面に平行にクラックが生じているのが4月2日に発見された(Fig.2)。斜面上は畠地からなるが、斜面下には民家等9戸があり、調査時点では26名が自主避難態勢にあった。クラック発見直後から簡易伸縮計(丁張り)2箇所、警報器付き伸縮計3箇所と監視員による24時間態勢の監視が開始され、クラックには青シート被覆の応急対策がとられた(Fig.3)。

Fig.3 (a) 稲舟地区クラック箇所応急対応状況
Emergency countermeasures at a crack site in the Inafune area

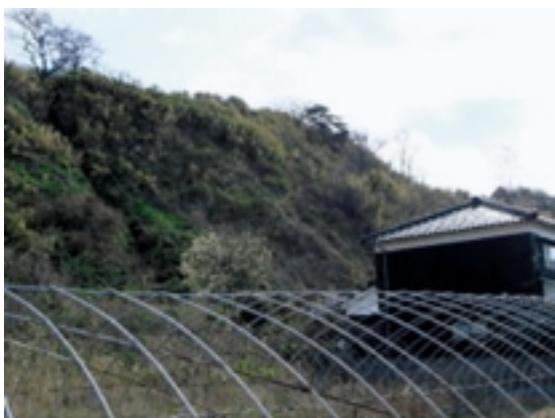
(b) 稲舟地区の急崖 (変状末端は未確認)
Steep cliff at a disaster site in the Inafune area

露頭調査では変状末端部が確認できなかったため、斜面上部を中心に反射板を設置し、降雨や余震前後の光波測量による変状把握が有効。

このほか、段丘礫層からは湧水があり、対策時には地下水対策も考慮が必要とされ、調査・設計には 1 ヶ月程度かかるが梅雨前の対策着手を目標とすることとされた。その後、伸縮計観測は山側に 1 基追加され、管理者向けにオンライン化された。また斜面傾斜方向に 3 測線の電気探査と 1 測線の弾性波探査が実施され、層厚 8m 程度の軟弱層（段丘堆積層、風化泥岩および崖錐）の分布が把握された。4 月 18 日の調査時にはボーリング 2 孔が掘削中で、ブロック東側からの水抜きボーリングが施工開始されていた。これらの調査結果をふまえて、以下の点が指摘された。

・対策工としては水抜きボーリングとアンカー工があげられるが、施工範囲の確定にはさらに調査が必要。アンカー引き抜き試験も必要。

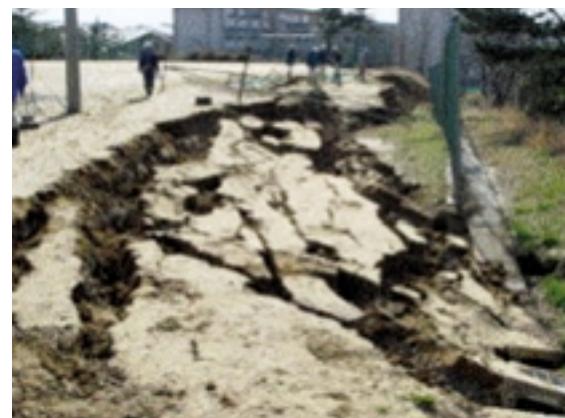
4 月 5 日調査の際に変状が報告され、調査を行った。高さ 10m、長さ 50m、幅 50m 程度の範囲で地すべりが生じてあり、頭部のクラックはその両脇に延長 100m 程度にわたり連続していた (Fig.4(a))。末端は斜面下方の輪島市営球場の照明の柱で停止したと見られる (Fig.4(b))。ボーリングによりすべり面位置を特定後、頭部法面対策、水抜き等の対策が考えられるが、末端の隆起部はできるだけ残した整形がよく、照明柱への影響を確認し、暴風等による倒壊予防が必要とした。地すべり防止区域境界部に位置するが、学校敷地にかかるため、学校側が対策し、地すべり対策事業としては取り上げないこととなつた。

Fig.4 (a) 輪島実業高校地すべり頭部
Head area of a landslide at the Wajima Business High School

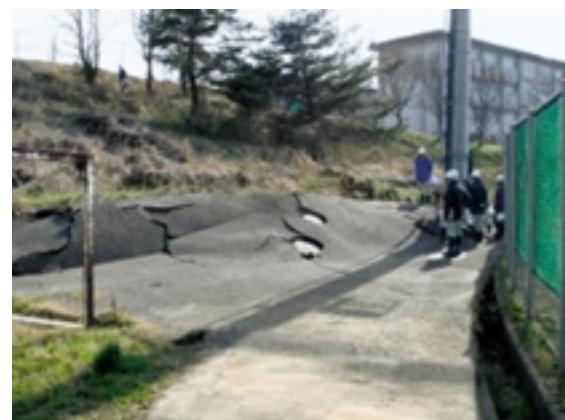
(b) 輪島実業高校地すべり末端隆起部
Upheaval in the toe area of the landslide at the Wajima Business High School

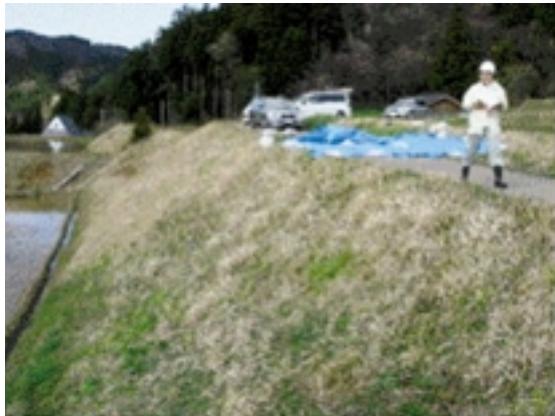
- ・Jプロック北側の農道では路面のクラックが認められたが、道路法面等周辺には大きな変状が認められず大きな地すべりへの発展の可能性は小さいが経過観察が必要である (Fig.6(a))。
- ・Jプロックでは頭部亀裂の道路部分には青シートが被覆されているが、水路や農地部分の亀裂についても浸透対策が必要 (Fig.6(a), (b))。
- ・地すべり兆候の見られる水田では休耕が必要
- ・予想される移動方向に沿った移動観測を行うとともに、上部で移動が認められた場合は下方の亀裂についても観測を行う。また既設地下水観測孔の孔口は埋め戻しを確実に行い、観測データを収集する。

Fig.6 (a) Jプロック北側の農道に発生したクラック
Crack in a farm road on the north side of the J landslide block

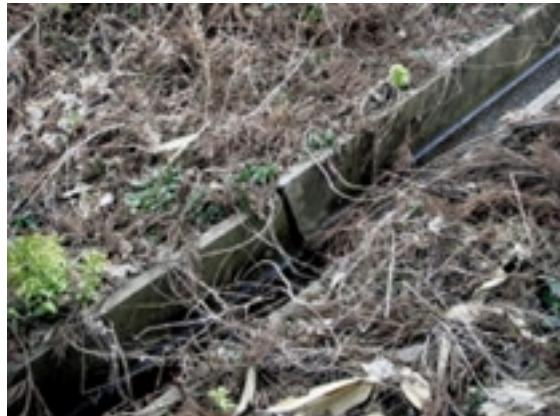
Fig.7 水路の目地の開き
Opened joint of a drainage canal

- ・地すべり対策は、ポーリング結果および安定解析結果により適切に行う。
- ・Vブロックでは畦畔と田面の境界に地震動によると思われる深い亀裂が連続。地下浸透を防ぐため、これらの亀裂については掘削後、よく締め固め、埋め戻す必要がある。
- ・目地の開いた水路では補修が必要（Fig.7）

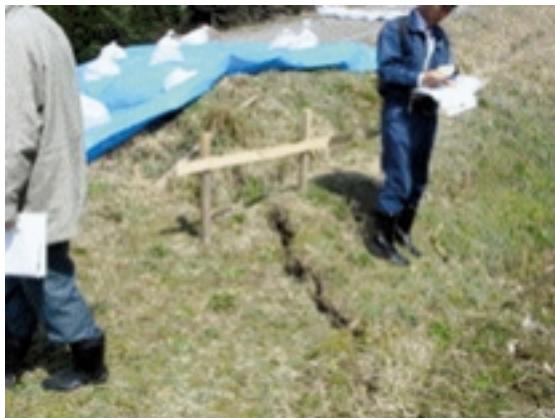
(b) Jプロック頭部のクラックと移動観測状況
Crack in the head area of the J landslide block and monitoring equipment

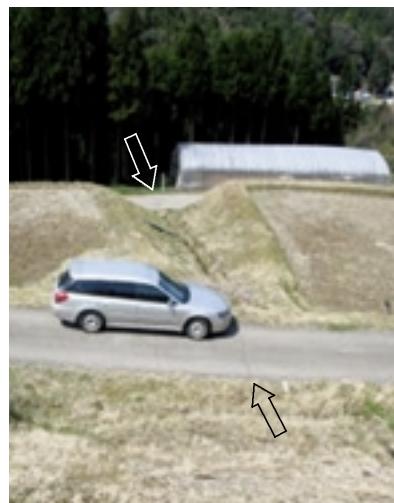
Fig.8 Jプロック右岸側クラック
Crack along the right side of the J landslide block

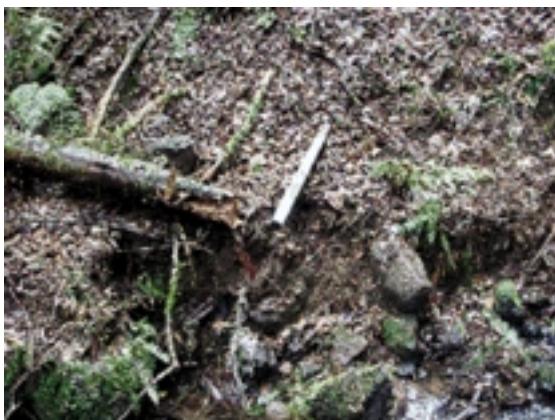
本地区では、地震後の巡視員の見回りにより、地震後の変状として既設の1号、3号集水井の排水管からの排水が認められなくなったことが報告された（Figs.9, 10）。これらの集水井では水抜きボーリングによる集水は継続しているが水位上昇は認められず、むしろ3号では地震後井内の水位は下がったとのことであった。排水停止の原因としては地震動もしくは地すべり活動による排水管の破損もしくは集水井底盤の破損が考えられる。いずれにしても集水井からの漏水による地すべりの安定性への悪影響が予想されるため、早急な対策が必要とさ

Fig.9 3号集水井排水管（地震後排水無し）

Drainage borehole for the No.3 collecting well (drainage of water stopped after the earthquake)

れた。排水管内部状況や破断箇所を検尺棒やCCDカメラ等により把握するとともに、地表踏査により、地すべり活動の有無を明らかにする必要性が指摘された。また、排水管再掘削まで、豪雨時等の集水井内の水位に注意し、必要に応じてポンプによる排水も検討することとした。

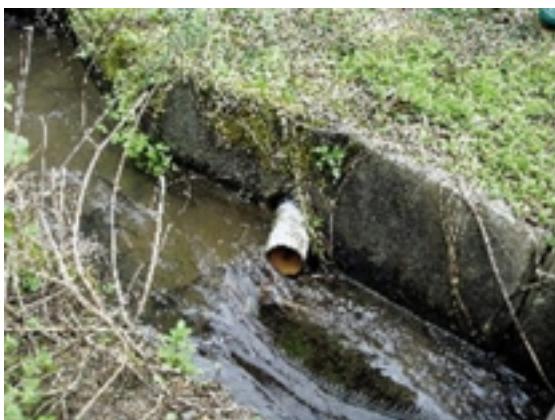
Fig.10 1号集水井排水管（地震後排水無し）

Drainage borehole for the No.1 collecting well (drainage of water stopped after the earthquake)

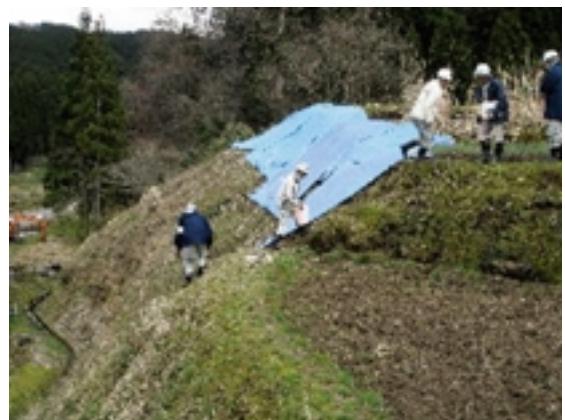
本地区では、住宅上部の崖上部（比高15m程度）の肩部に30m程度にわたりクラックが発生し、青シートによる浸透防止が図られていた（Figs.11, 12）。崖斜面および末端の水路には変状は認められず、崖全体にすべりが及んでいる兆候は見られなかった。このため、今後簡易伸縮計により変位を確認しつつ、地震前後の変状範囲を確認し、クラックの対策については切土もしくは締め固め埋め戻しとするかを検討事項とした。この変状の西側では、畦畔法面に液状化を伴うと思われる地すべり性の崩壊が発生していた（Fig.13）。対策としてはふとん籠と水抜き等による湧水処理があげられた。

Fig.11 崖肩部のクラックへの応急対策

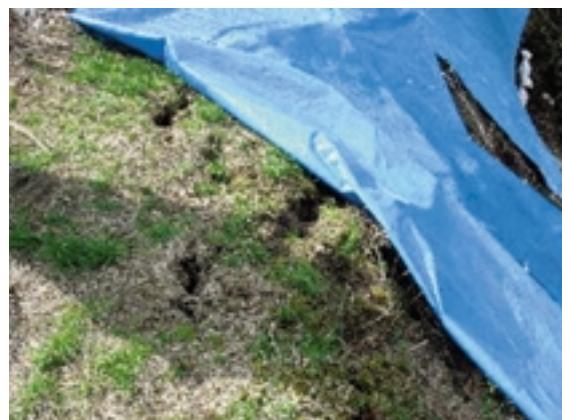
Fig.12 クラック発生状況

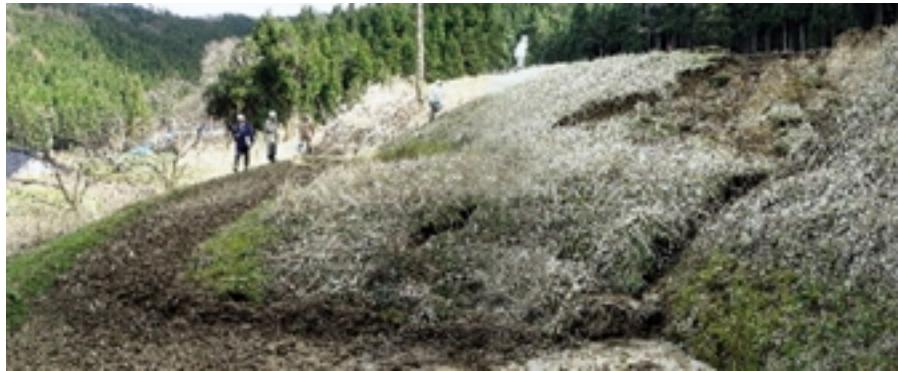
Fig.13 畦畔法面に生じた地すべり性崩壊
Landslide on a levee slope

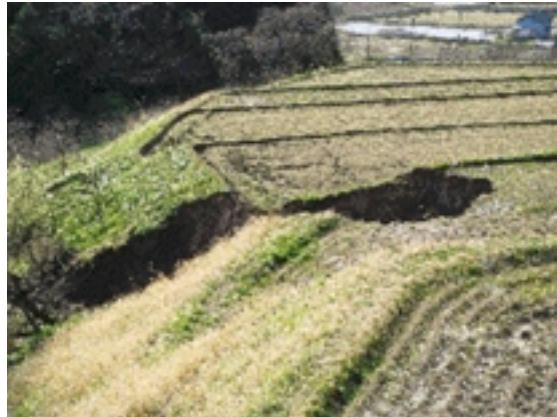
溪流沿いの圃場整備による水田法面が幅 20m, 高さ 20m 程度の規模で崩壊し, 国土交通省の災害関連緊急地すべり防止工事で復旧予定とのことであった (Fig.14)。崩壊箇所北側の小山集落は地すべりによる段差が発生し, 住民の避難が報じられたところで, 石川県土木サイドによる調査ボーリングが掘削されていた (Fig.15)。

Fig.14 圃場の崩壊
Failure of paddy fields

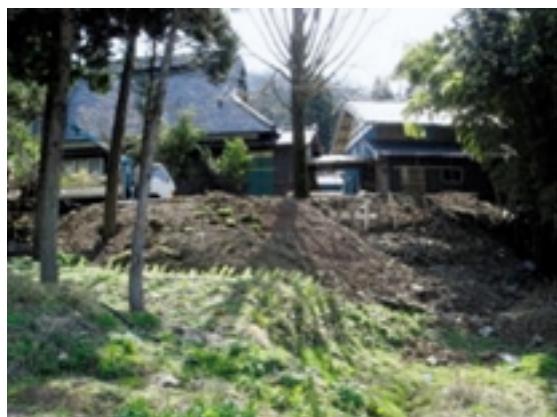
Fig.15 小山集落内の地すべり変状
Landslide movement in Koyama village

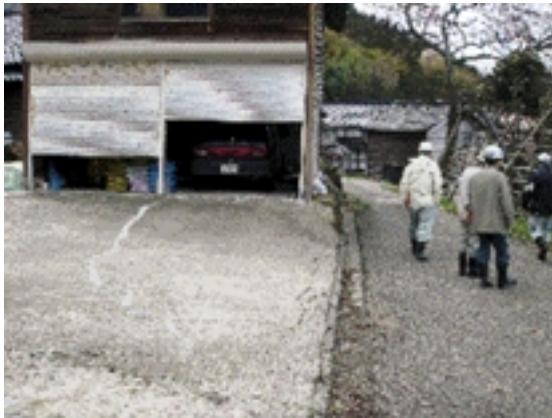
国道 249 号線を挟んで輪島市の観光名所である「千枚田」の上部斜面に位置する B1 ブロック上部では, 従前より孔内傾斜計および民家周辺に変位の累積が認められたが, 地震後 BV12-2 孔内傾斜計が観測不能になり, 民家周辺に最大 20mm の沈下が認められた (Figs.16, 17)。B1 ブロック中部には昭和 49 年に杭工が施工されており, 杭工下流側のおよび頭部の孔内傾斜計 BV12-1, BV13-1 には変位が生じていないことから, 地すべり範囲は杭工から BV13-1 までの間と考えられた。調査ボーリングとともに BV12-2 や地すべり範囲にある集水井の変状を孔内カメラ等で確認しすべり面を把握し, 安定解析により対策工を検討することとした。また, 既設水抜きボーリングおよび集水井の洗浄等により地下水位低下を図り, 周辺水路の目地を修復し浸透防止を行うこととした (Fig.18)。

Fig.17 B1 ブロック主部の倉庫の変形
Movement of a warehouse in the B1 block

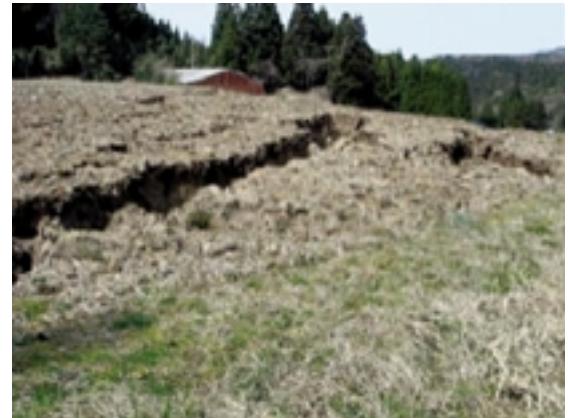
Fig.19 擁壁崩壊による農地災害
Disastrous failure of farmland by failure of retaining walls

調査地区としては最も震央に近い場所である。南東向きの法面でブロック擁壁の崩壊と田面の崩壊が生じており、地震動の方向性との関連が示唆される（Figs.19, 20）。

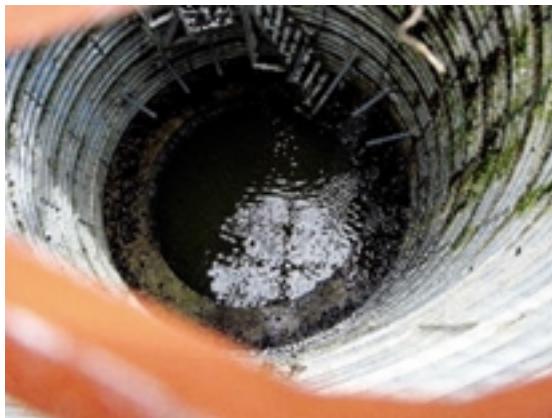
Fig.18 既設集水井排水状況
Drainage in the existing collection well

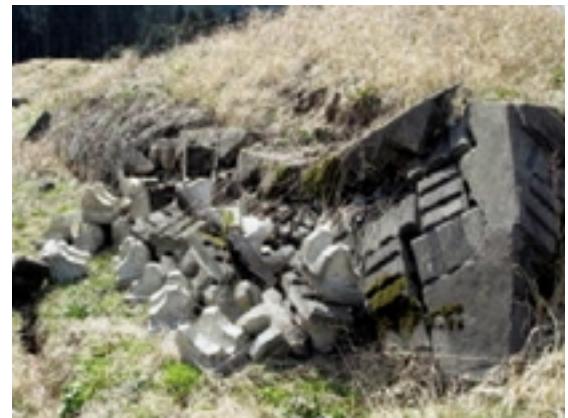
Fig.20 擁壁の崩壊
Close-up of retaining wall failure

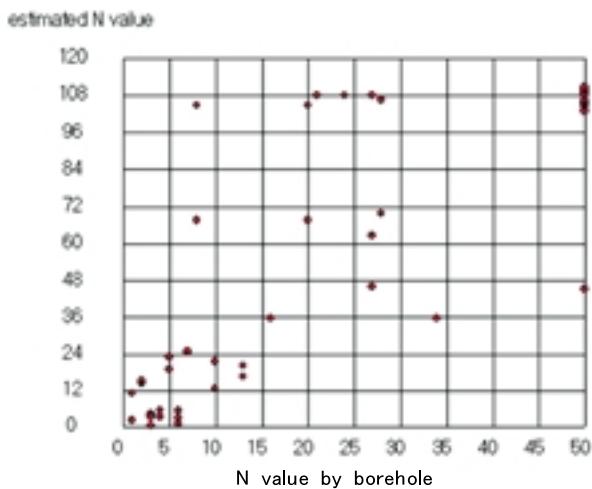
Fig.23 ボーリングによるN値と探査による推定N値の比較
(稲舟測線)

探査後に実施されたボーリングによるN値プロファイルと探査による推定N値プロファイルとを比較すると, 両者の相関性は認められるものの, 深部ほど探査による推定N値のほうが大きな値を示した(Fig.23)。本探査の

斜面への適用では, 相対的な地盤強度の分布情報は得られるものの, N値への換算については課題が残された。今後さらに事例を蓄積し, 探査・解析法を改良し斜面への適用性を向上させる必要がある。

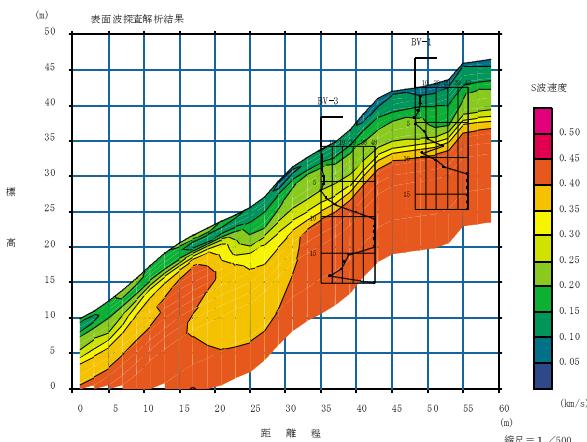
Fig.22 稲舟地区表面波探査結果(左:S波速度分布図, 右:推定N値分布図)

Fig.22は, 稲舟地区において急崖の斜面方向に設置した測線(Fig.2)の解析結果(S波速度断面図および推定N値分布図)である。S波速度からN値への換算は以下の式(今井・吉村, 1972)によっている。

本図では地形を表現しているが, 地形に沿った斜距離で測線を設置しているため, 標高は正確だが横軸の距離の60mが水平距離の50mに相当する。また, 斜距離に沿った平坦地形として解析しているため, 斜面上部の段差地形部では解析精度が低下していると考えられる。そこで, 解析結果から, 斜面部分に限って軟弱層の分布を概観すると, 標高25m付近を境に例えればN値50未満の部分の層厚が上部では厚く, 下部では薄くなっている。このような情報は, 調査位置選定, 軟弱層の変形および対策工施工範囲の検討に有用であると考えられる。

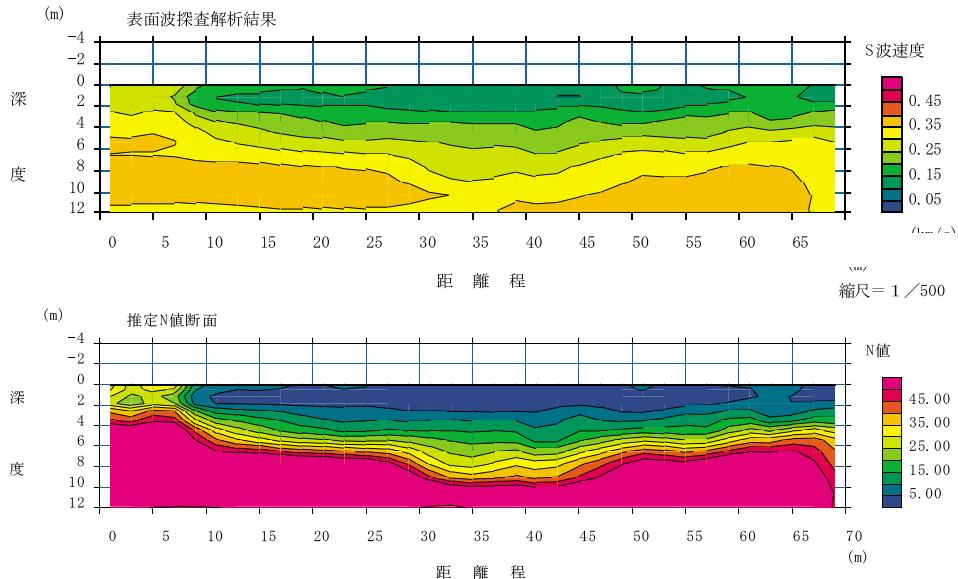
Fig.24 二又地区表面波探査結果（上：S 波速度分布図，下：推定 N 値分布図）

Fig.24は二又地区のJ地すべりブロック頭部の圃場において斜面に直交する方向に設置した探査測線(Fig.5)の解析結果であり, 本測線は距離程50m以降が上り斜面になる以外は平坦である。始点側では畦畔に基岩と思われる砂岩が露頭しており, 始点側から深度を下げるN=50ラインは基岩上面に相当すると考えられ, 地すべり崩積土(もしくは盛土)は距離程35-40m付近を最深部として盆地状に分布していると考えられる。距離程35m付近に投影される近傍のボーリングでは崩積土は深度9mまでで, N値は深度8.45mで50以上となっており, 平坦地に設置した二又地区測線では探査結果の妥当性が確認できた。なお, 測線起点側の砂岩露頭では磁性鉱物の量
