平成19年（2007年）能登半島地震による水路等コンクリート構造物の被害調査

林田洋一*・増川 晋*・有吉 充**

キーワード：平成 19 年（2007 年）能登半島地震、農業用水路、農業水利コンクリート構造物、災害調査、液状化

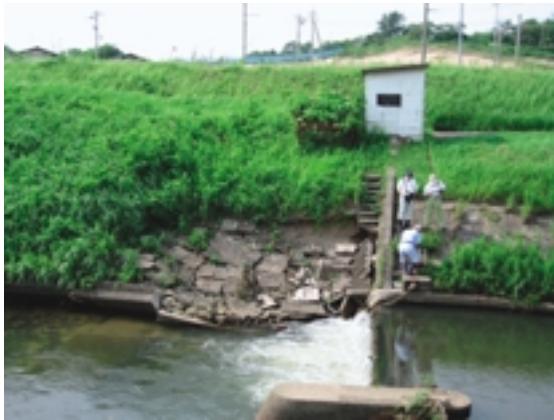
Fig. 8 頭首工周辺の富来川右岸の概観
View of the right bank of the Togi River at the head work location

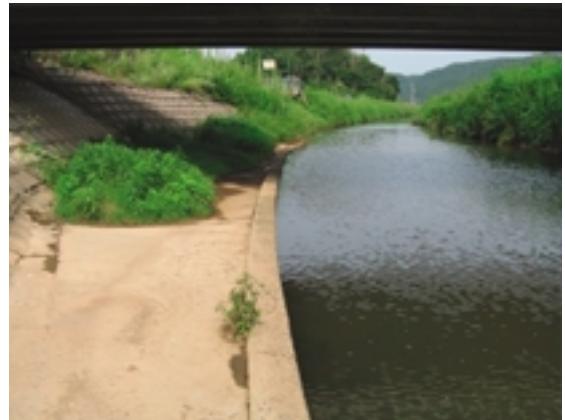
Fig. 11 頭首工直上流部（右岸）の河川護岸工の前傾
Inclination of covering work at the head work

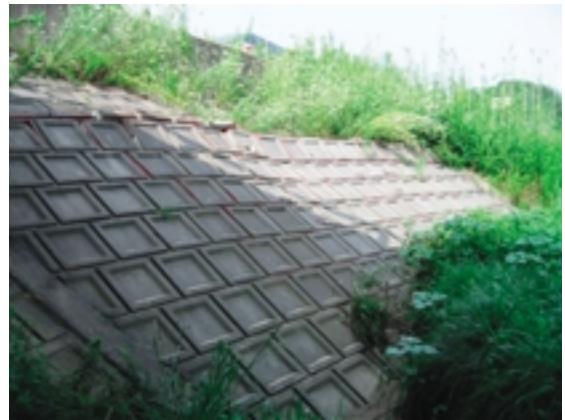
Fig. 12 頭首工直上流部（右岸）の河川護岸工の張ブロックのはらみ
Projection of concrete blocks used for slope protection at the head work

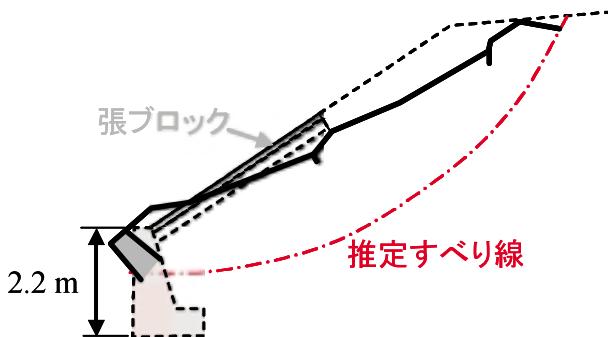
その直上の河川堤防の法肩部にはクラックが散見され、Fig. 14 に示すようなすべりが発生しているものと思われる。護岸工は、現場打ちのコンクリート擁壁、擁壁直上は張ブロックという構造になっている。町の担当者からの聞き取りによると、コンクリート擁壁は重力式のことであった。被災状況としては、液状化により基礎地

盤の支持力が消失しコンクリート擁壁が前傾するとともに上部の張ブロックが崩落し、河川堤防にすべりが発生したものと考えられる。なお、被災から本調査までの間

Fig. 14 頭首工護岸工の被災概要図（石川県提供資料に加筆）
Schematic diagram of the damaged protection work at the head work

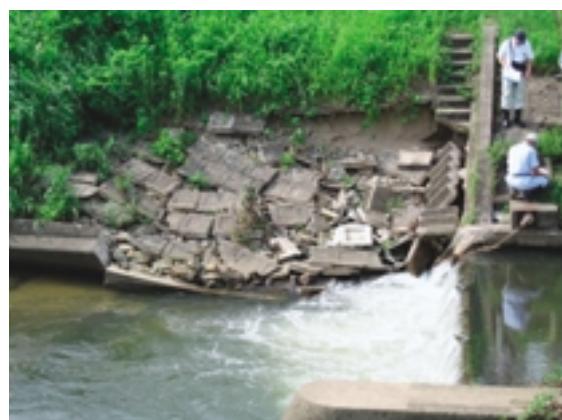
に降雨と河川の増水により張ブロック背後部の地盤が流出したため、張ブロックの崩壊の程度は被災当初と比べ大きく進展している。

Fig. 17 頭首工護岸工の被災状況（調査時）
Damages to protection work at the time of investigation

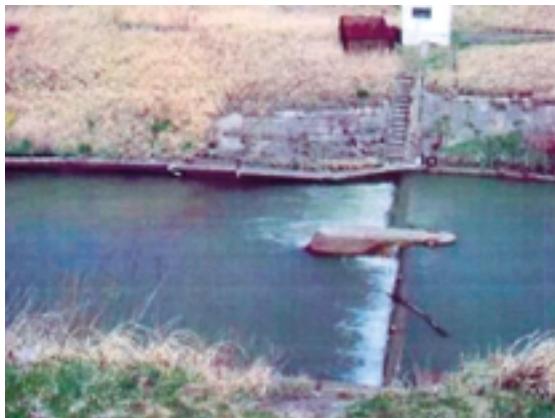
Fig. 15 頭首工護岸工の被災状況
(被災当初：石川県提供資料)

View of the head work immediately after the earthquake

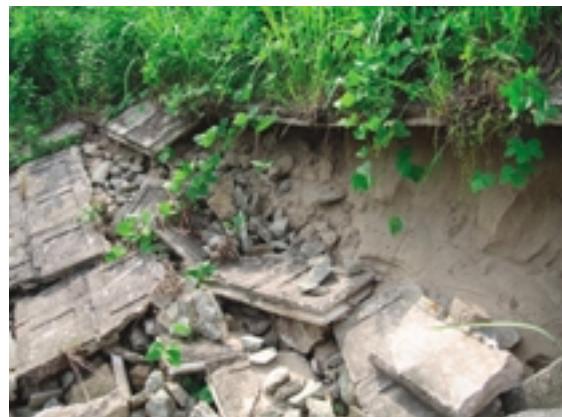
Fig. 18 護岸工後背部の地盤の状況
Ground condition on the slope behind protection work

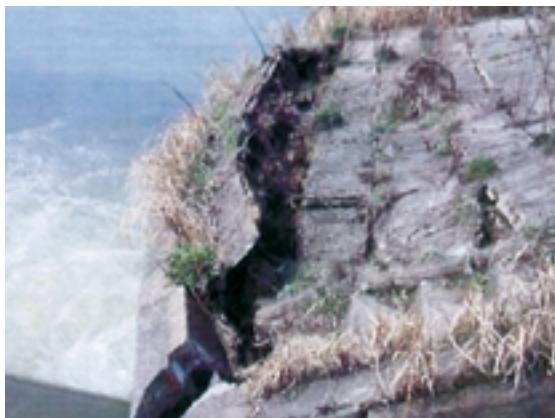
Fig. 16 コンクリート擁壁の倒壊
(被災当初：石川県提供資料)

Deformation of a retaining wall

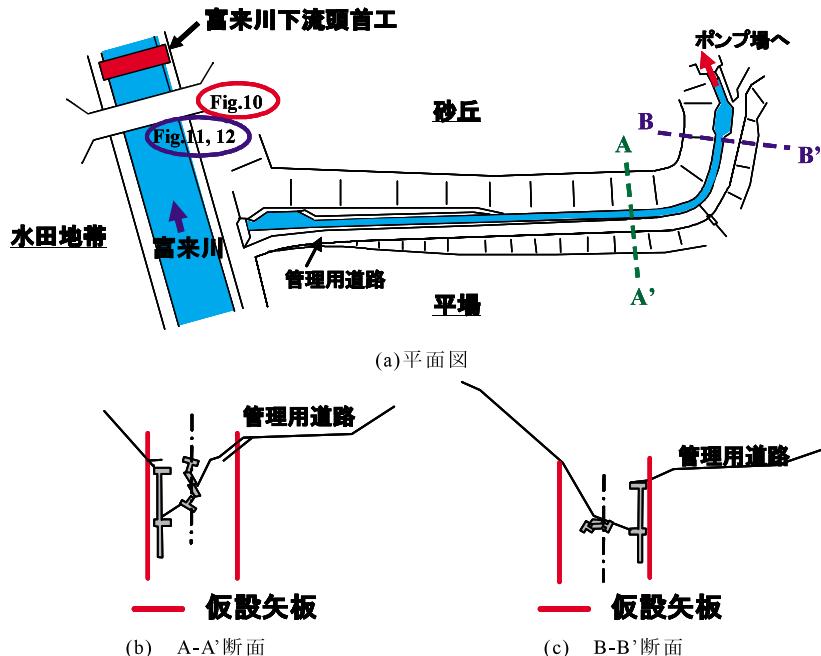
上記頭首工により堰上げた富来川の河川水をポンプ場へと導水するための用水路（幅：1.6m, 深さ：1.4m, 延長：128m）が被災した。その概要を Fig. 19 に示す。水路の型式は、コンクリート柵渠水路であるが、コンクリート杭を均等に打ち込み側面に柵板をはめ込み、傘コンクリート部に等間隔で切梁を設置する構造となつてい

Fig. 19 八幡地区 ポンプ場導水路の概要図（石川県提供資料に加筆）

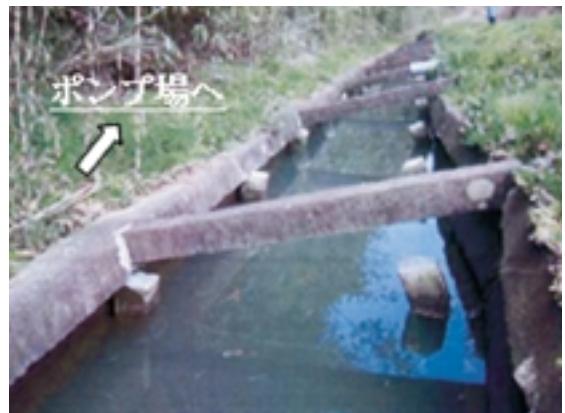
Fig. 22 杭の沈下及び傾斜（石川県提供資料）
Settlement and inclination of a concrete pile

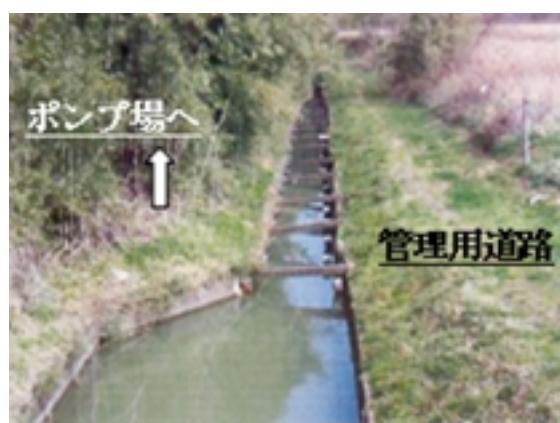
Fig. 21 取入れ部から見た仮復旧前の被災状況
(石川県提供資料)

Damage to a head race before temporary recovery

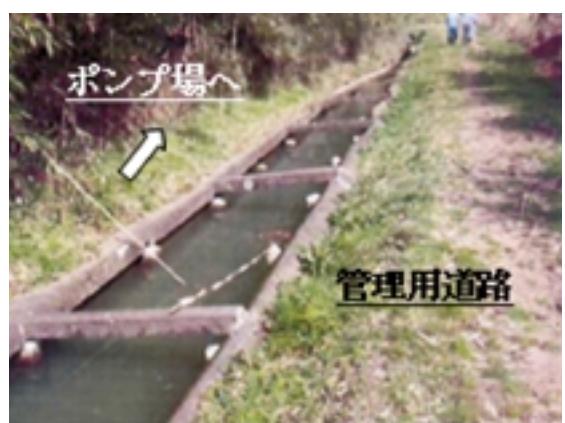
Fig. 23 湾曲部周辺での水路の閉塞（石川県提供資料）
Blockage of a head race at a curved section

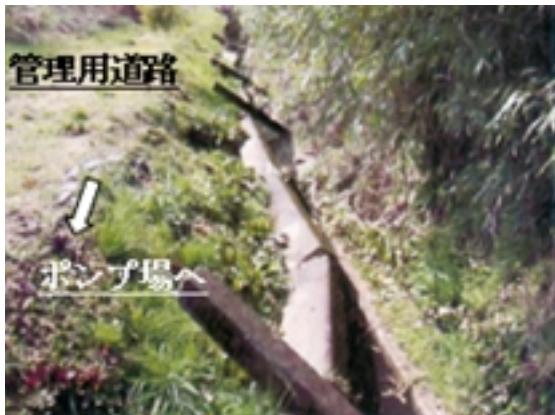
Fig. 24 水路右岸側後背部地盤の押し出しによる閉塞
(石川県提供資料)
Lateral movement of backfill

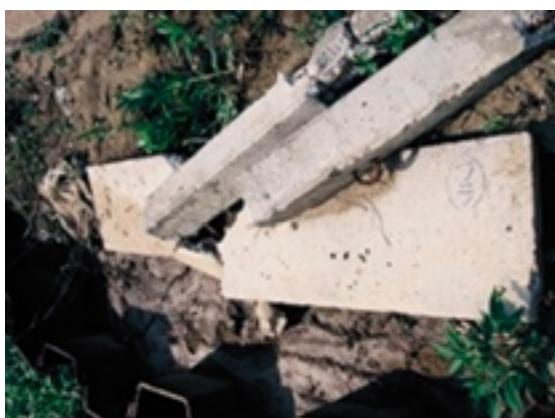
Fig. 25 柵板の破損状況
A damaged concrete panel

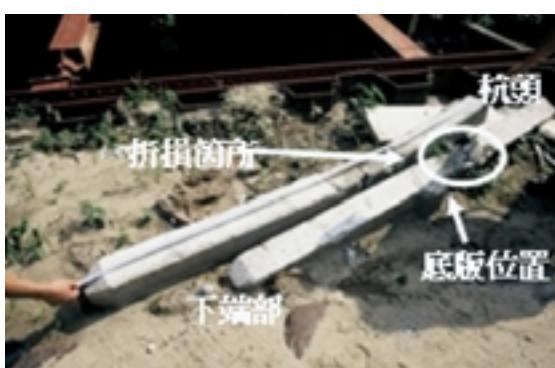
現地の状況及び Fig. 20 から、この周辺の地盤は深さ3m程度までは貫入値の低い緩い砂質地盤であると推定される。このため、地震動により地盤が液状化することで水路側面や杭が押し出され前傾し、水路としての構造物の形状を維持することができずに傘コンクリート、柵板、切梁が破損したものと考えられる。Fig. 26 が示すように、コンクリート杭は、現場打ちコンクリート底版に接する箇所よりやや上部で折れており、聞き取り調査によると仮復旧時に撤去されたコンクリート杭の約2/3で同様な傾向が観察されたとのことであった。水路の湾曲部周辺では後背地の側方流動によりほぼ水路が閉塞し、水路閉塞部では場所によって押し出されている側が異なっていた。なお調査時には、営農上の必要性により、既に鋼矢板による仮復旧を実施し通水を行っている。本復旧に当たっては、仮復旧用の水路側壁として利用している鋼矢板を工事用仮設土留め矢板として利用し、二次製品である鉄筋コンクリート大型フリュームを用いて復旧する予定である。

Fig. 26 コンクリート杭の破損状況
A damaged concrete pile

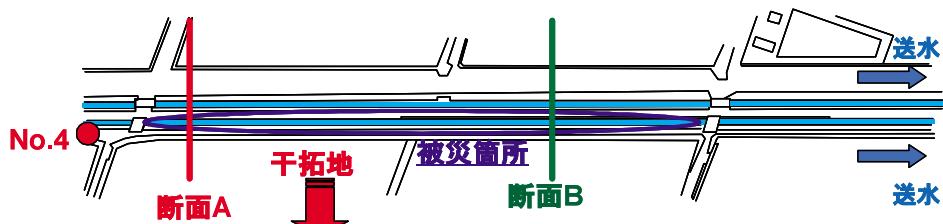
被害の状況は、柵工枠及び底版部が被災区間190mにわたり沈下、傾斜しており、これに伴い柵板が傾斜、転倒していた。被害の状況から、地盤の液状化による水路の不同沈下が被災の原因と考えられる。実際、被災した水路の干拓地側法尻部では直線的にクラックが観察され、箇所によっては噴砂が確認されている。地元の方の話によると、水路堤防を作る際、邑知潟からさらい上げた土砂を利用してあり、部分的に砂の層が存在することであった。これらのことから、被災の原因是水路基盤内に存在する砂層の液状化と考えられる。なお、応急的に転倒した柵板をはめ込み直し通水を実施しているが、通水時における被災区間の水路の水位は他の区間と比べ明らかに大きく、Fig. 41 に示すように箇所によっては水路から水があふれ出している所も観察され、被災

Fig. 32 鹿島路幹線用水路 被災部の概要図 (石川県提供資料に加筆)
Schematic diagram of a damaged section of the Kashimaji main canal

なお、復旧に当たっては、損傷していない柵工枠、柵板については再利用し、損傷したものについては、現在同等品が製造されていないことから、二次製品である鉄筋コンクリート大型フリュームによって置換える予定である。

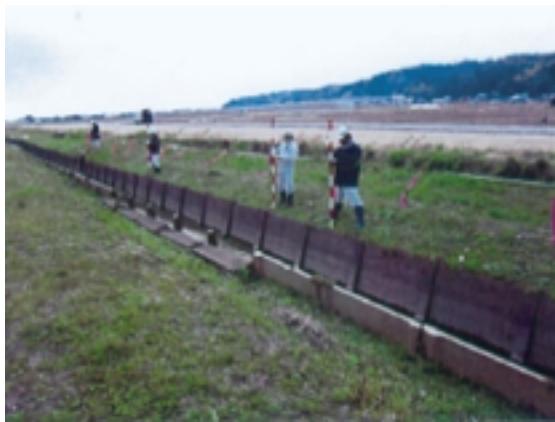
Fig. 33 断面B付近における干拓地側側壁の転倒
（石川県提供資料）
Collapse of side panels

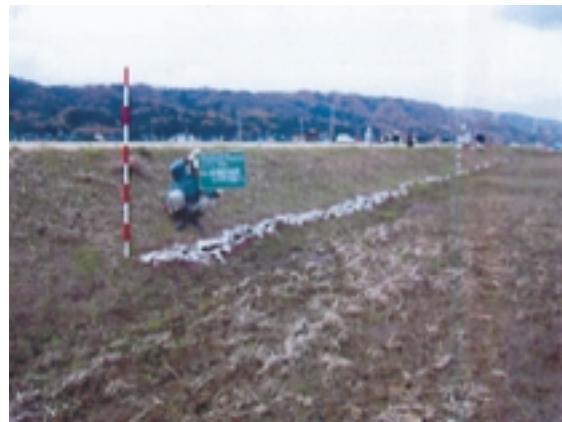
Fig. 36 水路堤防干拓地側法尻部に発生したクラック
（石川県提供資料）
Cracks developed at the toe of a canal bank

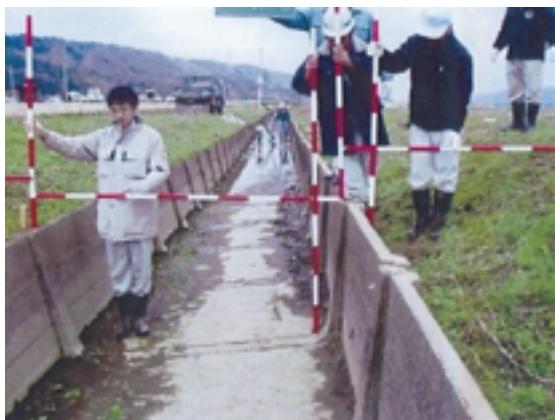
Fig. 34 断面B付近における水路横断方向への変状
（石川県提供資料）
Cross sectional deformation of canal at section B

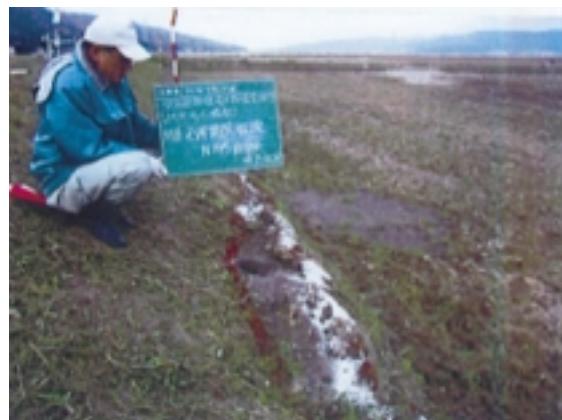
Fig. 37 クラック部に散見される噴砂
（石川県提供資料）
Boiling sand at cracks

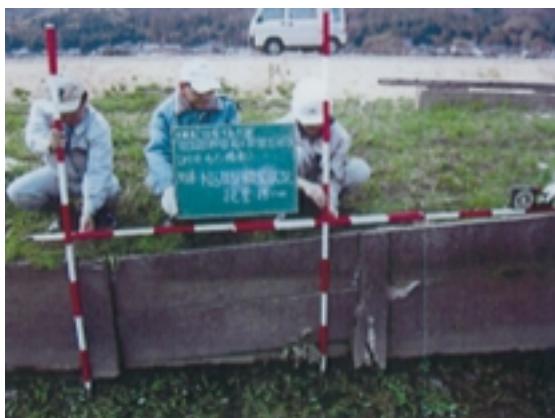
Fig. 35 水路縦断方向への変状
（石川県提供資料）
Longitudinal deformation of canal at section B

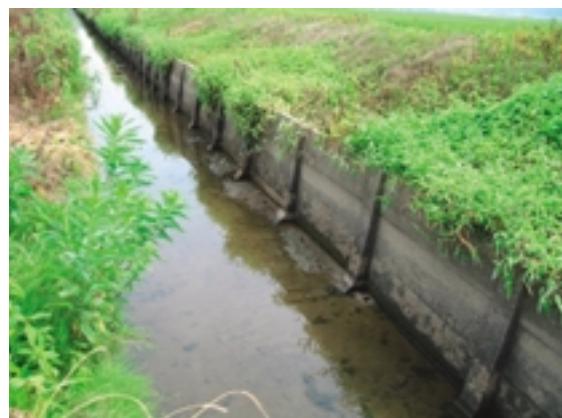
Fig. 38 周辺地盤の沈下に伴う水路の不陸
Deformation of canal base caused by ground settlement

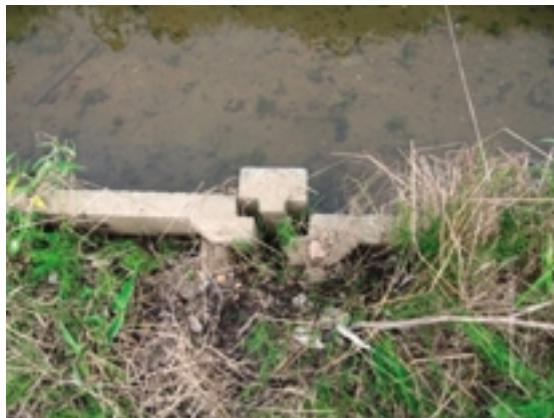
Fig. 39 柵工枠と柵板のすれ
Gap between frame and panels

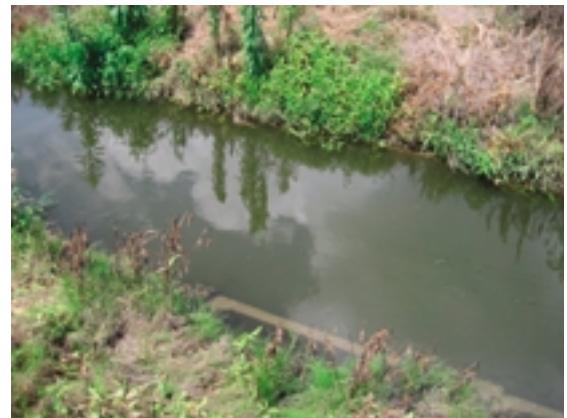
Fig. 41 沈下部における通水時の状況
Water flowing over a submerged section of a canal

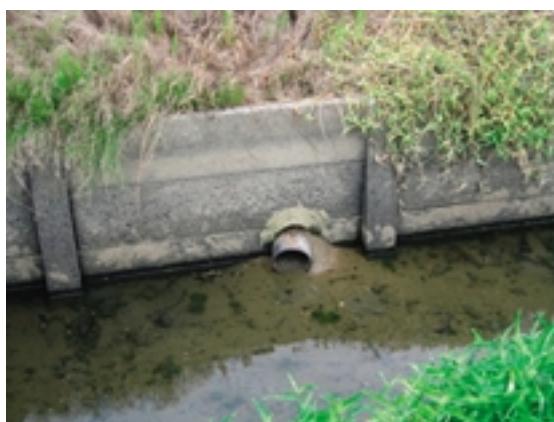
Fig. 40 暗渠周辺部からの砂の流亡
Outflow of sand around a pipe

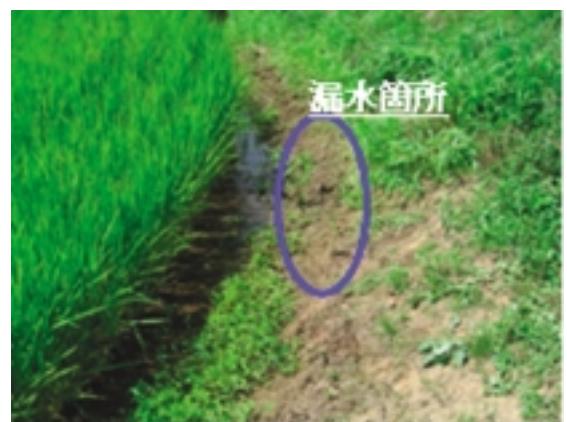
Fig. 42 水路堤防右岸側法尻部（断面 A）からの漏水
Seepage at the toe of a canal bank (section A)

かと思われる。また、断面 A に隣接する干拓地側の圃場において、無通水時には水路堤防法尻部からの漏水が観察されないのに、通水時に水路内の水位が 30cm 程度に達すると Fig. 42 に示すような漏水が発生した。なお、漏水が発生した箇所の土質は砂であった。この箇所は水路堤防天端から、約 140cm 下がった箇所であり、試験地点 No.1 で観測された砂層と想定される $N_d=10$ 程度の層までの深さとほぼ一致した。これらのことから、水路堤防の法尻部から試験地点 No.1 の下層 130cm, No.2 の下層 100cm にかけて砂層が存在することが想定される。このことから、Fig. 43 に示す水路周辺に存在する砂層が液状化し、それに伴いその上層が大きく変状することで水路に被害が発生した可能性が考えられる。また、隣接する試験地点 No.4 での試験結果から、無被災区間の水路堤防の場合比較的浅い場所に $N_d=26$ の層が存在すること、また地表面から 150cm 以深の層も $N_d=10$ 程度となっており、被災区間では $N_d=4$ 程度となっているのに比べ固いことがわかった。被災区間の地盤の状況が被災前と変化している可能性があるため単純に比較することはできないが、無被災区間は被災区間に比べ堤防盛土内の砂層や基盤の地層の密度が高かったため液状化や地盤の変状が少なく水路の被害が発生しなかったのではないかと推定される。しかしながら、No.1, No.2 で観測された $N_d=10$ 程度の層は、層厚が 20cm 程度であり、このような薄い層

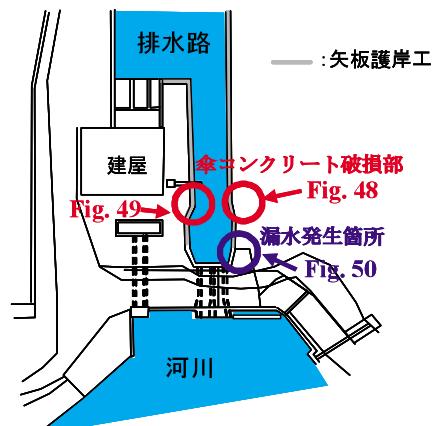
Fig. 46 に鹿島路第二配水機場の概要図を示す。図中に示した箇所において漏水の発生、矢板護岸工・傘コンクリート部に破損が観察された。排水路の矢板護岸工は全体的に沈下、前傾している印象を受け、周辺地盤が変状し矢板護岸工を押し出したものと考えられる。排水機場自体の被害は無いものの、建屋周辺の地盤が沈下しており地盤と排水機場の間に隙間が発生している。Fig. 47 に示す N 値から、周辺地盤は軟弱な地層であり、地震発生以前から地盤の沈下が発生していた可能性も高いが、地震の発生により地盤の変状が増大し、矢板の沈下や傾斜が大きくなり傘コンクリート部の破損につながったものと考えられる。

Fig. 46 鹿島路第二排水機場の概要図
(石川県提供資料に加筆)

水については、漏水箇所周辺部を掘削し、矢板背後に補修用のコンクリート壁を施工した後、掘削部を埋め戻し復旧する予定である。

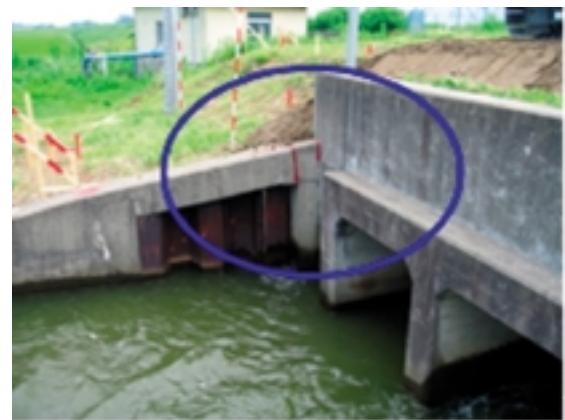
Fig. 50 排水機能と矢板護岸工取り付け部からの漏水
Leakage from a joint between a sluice gate and sheet-pile

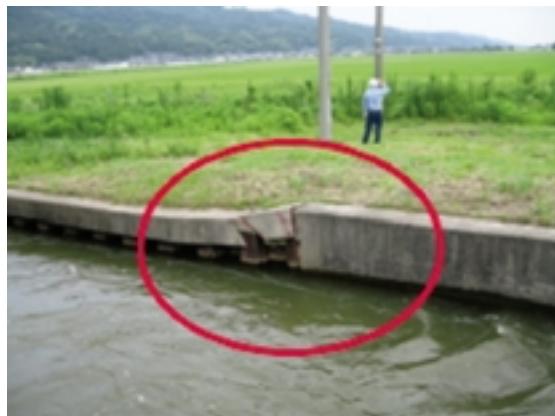
Fig. 48 矢板護岸工傘コンクリート部の損壊
(左岸側)

Damage to upper concrete of sheet-pile protection work

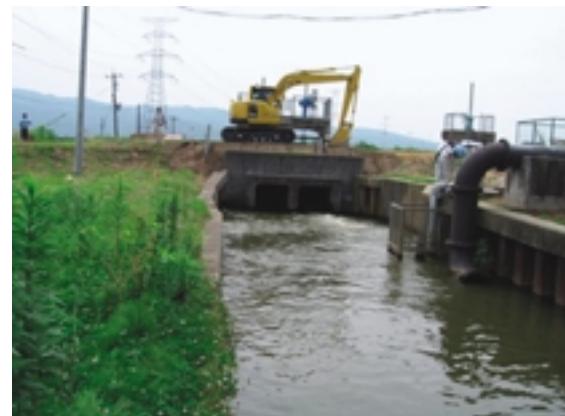
Fig. 51 矢板護岸工の前傾
Inclination of sheet-pile protection work

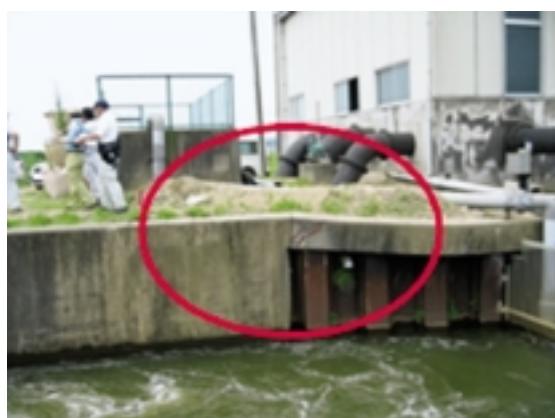
Fig. 49 矢板護岸工傘コンクリート部の損壊
(右岸側)

Damage to upper concrete of sheet-pile protection work

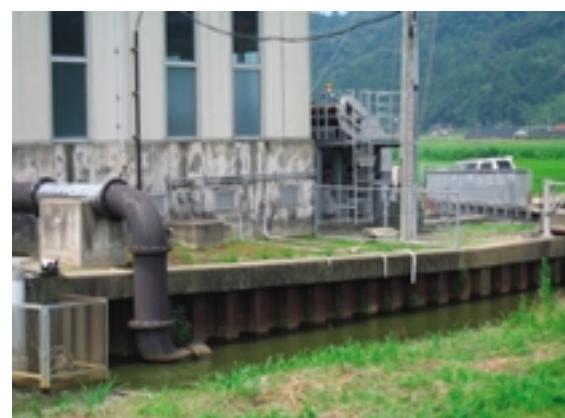
Fig. 52 建屋周辺地盤の沈下
Settlement of ground around a building

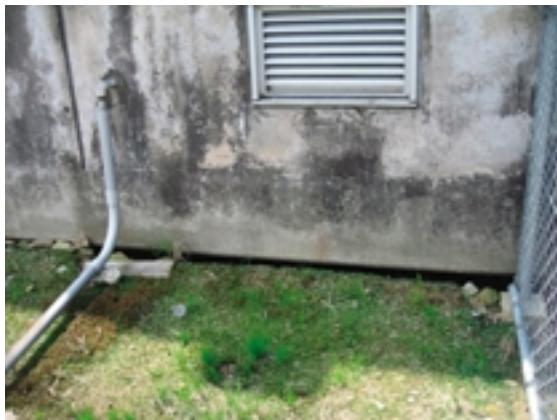
Fig. 53 建屋と地面との隙間
Opening between a building and the ground

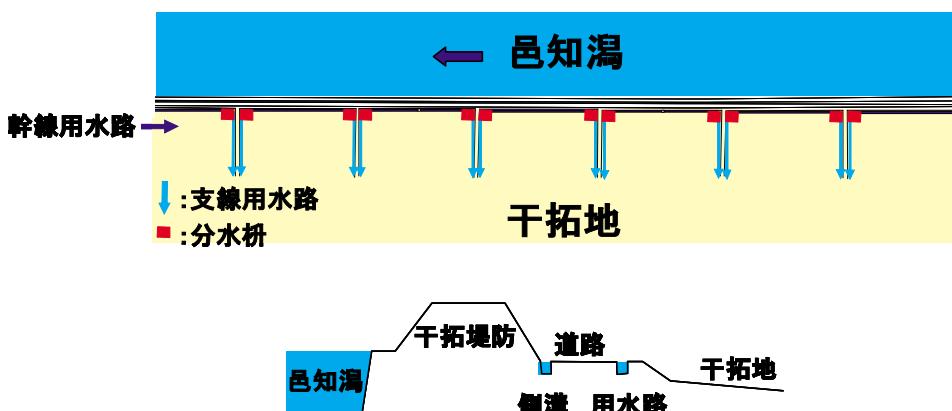
の支線用水路へ分水を行うための分水枠が複数破損した。また、幹線用水路、支線用水路ともにU字溝の目地部において開きや破損が発生した。ほとんどの分水枠の破損は、支線側U字溝が分水枠内部へ貫入にしたことによるものであった。當農上の必要性から緊急に二次製品による分水枠の交換、目地部の修復が実施され、調査時には通水が行われていた。

周辺一帯は干拓により造成された水田地帯であり、被災状況から干拓地側の地盤が全体的に邑知潟方向へ移動し、これに伴い支線用水路が分水枠を押す形になり、分水枠を破壊したものと考えられる。幹線用水路や邑知潟河川堤防法尻部の道路側溝も若干変状しており、目地部の開きや破損が観察されたが、被害は軽微である。邑知潟河川堤防法尻部の道路盛土部付近は、干拓地に比べ硬く変状が小さいのに対し、干拓地は地盤が緩くまた面的に大きな広がりをもっているため末端部での変位量の総和が大きくなり、特にコンクリート製の支線用水路U字溝と分水枠の接合部では応力が集中するため分水枠が破壊されたものと考える。

Fig. 54 南潟水路 被災部の概要図（石川県提供資料に加筆）
Schematic diagrams of the damaged section of the Minamigata irrigation canal.

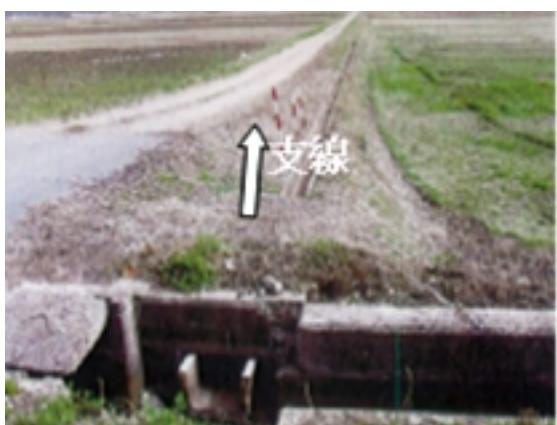
Fig. 55 支線水路 U 字溝の分水枠への貫入
(石川県提供資料)

Penetration of a concrete flume into a distribution tank

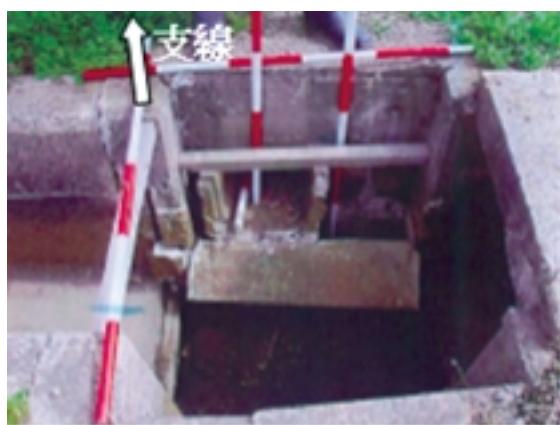
Fig. 56 分水枠の破損
(石川県提供資料)

Destruction of a distribution tank

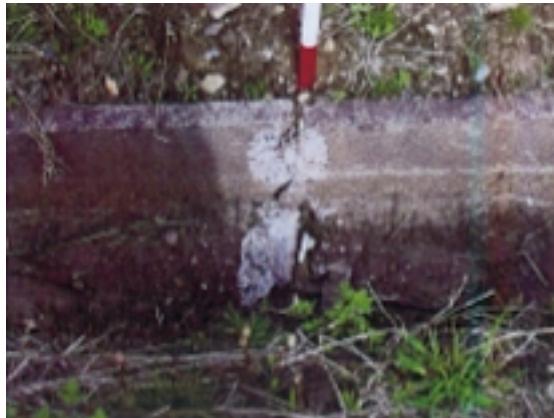
Fig. 57 幹線水路 U 字溝目地部の開き（石川県提供資料）
Opening of a joint between concrete flumes

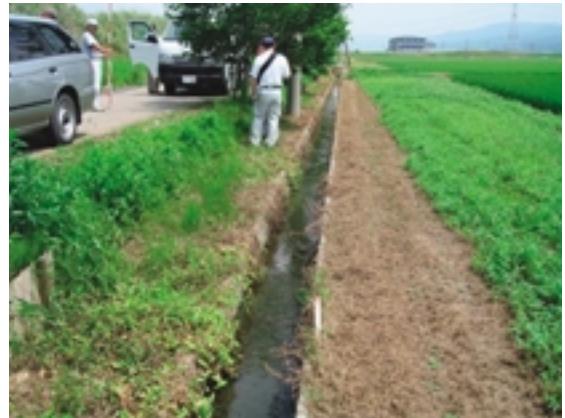
Fig. 59 幹線水路の変状
Deformation of main canal

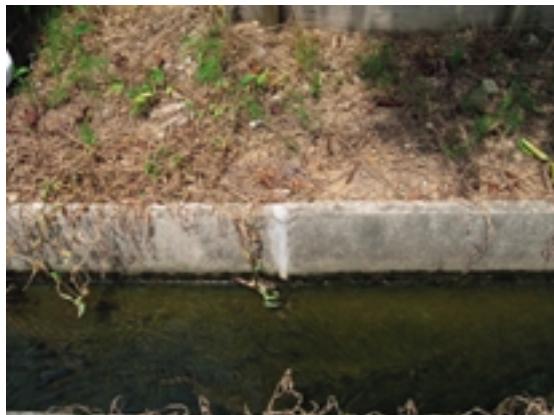
Fig. 58 幹線水路 U 字溝目地部の修復状況
Repair of an opened joint between concrete flumes

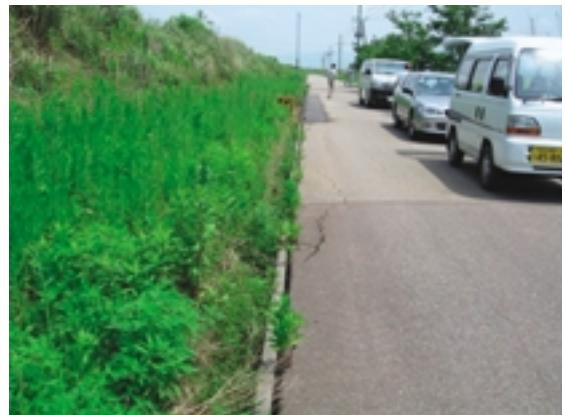
Fig. 60 邑知潟干拓堤防法尻部の道路側溝の変状
Deformation of a channel at the toe of a bank in Otigata

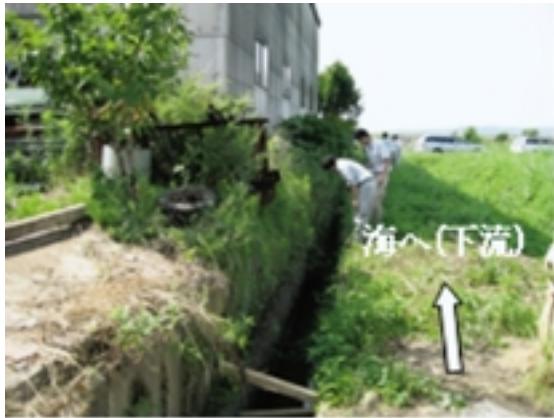
七尾市の海岸沿いにある現場うちコンクリート三面張り排水路の右岸側側面が内側に転倒し、目地の一部が破壊していた。左岸側は盛土の上に工場が建てられており、盛土の擁壁部に変状は認められなかった。右岸側の

被災のメカニズムとしては、工場盛土及び擁壁部の地震慣性力によるもの、地盤の液状化による側方流動によるもの、の 2 つが想定される。については、工場盛土及び擁壁部の地震慣性力により水路の左岸側側壁と底版が押し出され、右岸側側壁と底版の接合部が押されることで右岸側側壁が内側へ転倒したものと推定される。また については、この周辺の国道 160 号線より海側は埋立地となっており、隣接する大田町では貯木場脇のコンクリート矢板型の水路（準河川の埋立地内排水路）が液状化により大きく破壊された（Fig. 64, 65）。被災した三面張り水路周辺では液状化の痕跡は確認できなかつたが、排水路右岸側の地盤で液状化に伴う側方流動が発生し、盛土擁壁により水路左岸方向への水路全体としての移動が制限され、右岸側側壁部が押し出される形になったのではないかと推定される。

Fig. 62 被災排水路の概況
View of the damaged canal

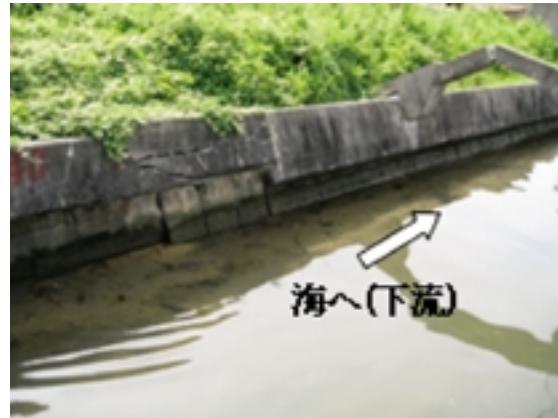
Fig. 64 大田地区での液状化による水路の被害
(コンクリート矢板の傾倒及び傘コンクリート部の破損)
A canal damaged by soil liquefaction in the Ota area
(Falling of concrete sheet pile and damaged upper concrete)

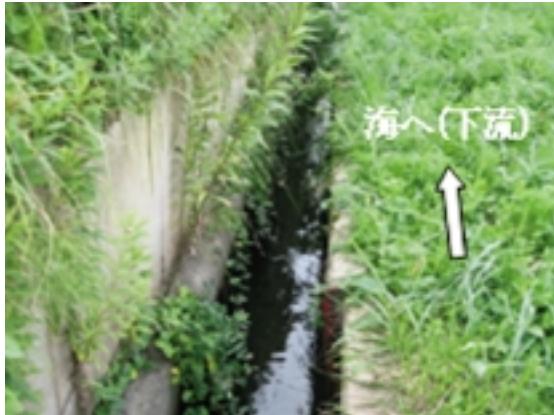
Fig. 63 右岸側目地部の破壊
Collapse of a joint on the right bank of the canal

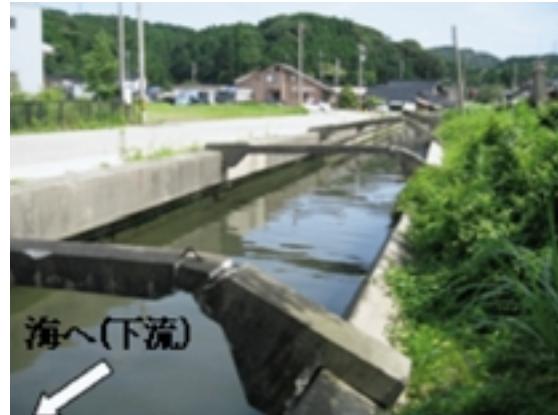
Fig. 65 大田地区での液状化による水路の被害
(切梁の破壊)
A canal damaged by soil liquefaction in Ota area
(collapse of struts)
