平成19年（2007年）能登半島地震による地すべり地水田の被災と営農状況

平成 19 年 (2007 年) 能登半島地震による 地すべり地水田の被災と営農状況

小倉 力*・若杉晃介*・藤森新作*

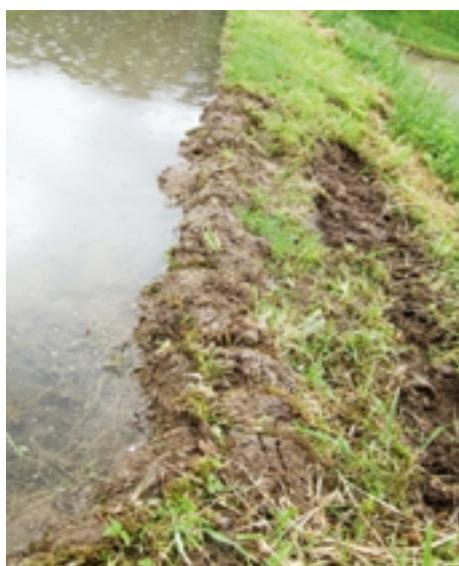
5月調査時に田植または代かきずみの99区画中、Fig.1に示すように畦畔の補修が行われていた区画は10、圃場面の亀裂等により区画の一部を作付中止とした区画で、Fig.2に示すような仮畦畔を設置して残りの部

Fig.1 嵩上げにより補修された畦畔
Mantained dike by banking

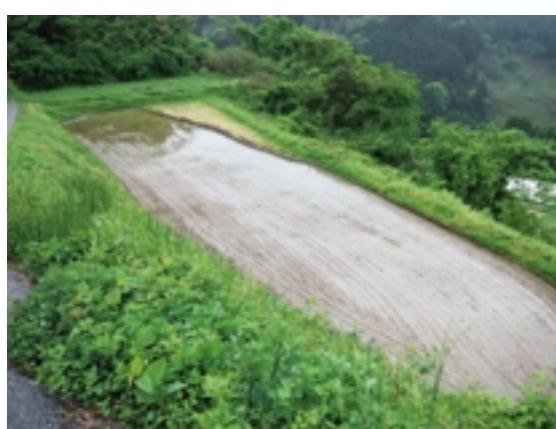
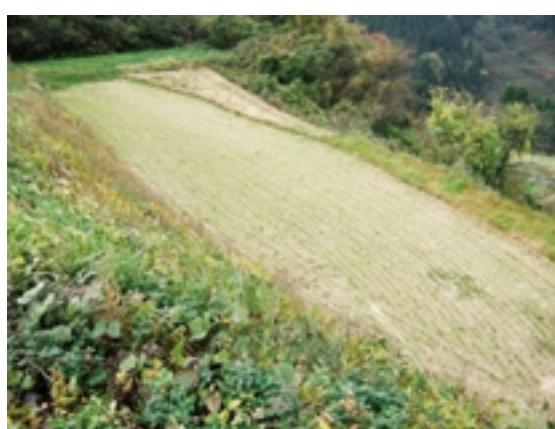
Fig.2 仮畦畔を設置し、部分的に作付けを行った区画
Partially cropping with temporary dike

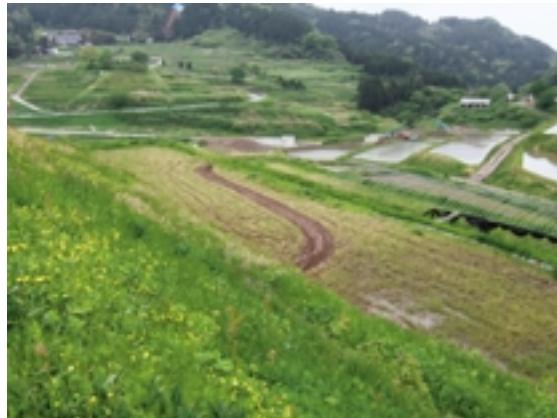
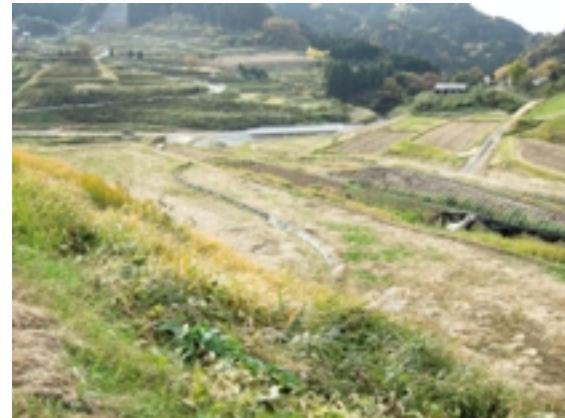
分の田植、代かきを行った区画が6あった。また、Fig.3に示すように、代かきが行われていない区画に仮畦畔が設置されている区画が5あり、これらの区画では11月に一部作付を確認した。

Fig.3 代かき前に準備された仮畦畔
Temporary dike in pre-puddling field

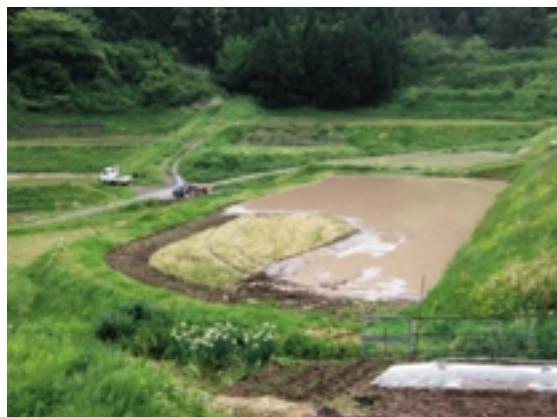
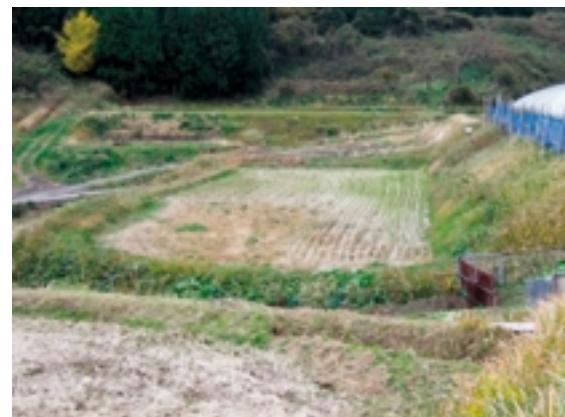
また、Fig.4に示すように、均平にすることが困難なため区画全域を湛水することができず、区画の一部の代かきを行えなかつたと見られる圃場が3区画あり、11月にこの一部不作付を確認した。逆にFig.5のように不均平のため一部が深水となり苗が水没している事例も見られた。しかしながら、この部分では11月に稻株が残存していることを確認でき、水管管理等により水稻を収穫まで生育させたものと考えられる。また、代かきが行われた区画の一部において湛水下の地表面に亀裂が確認され、湛水開始後に発生したと見られる畦畔崩壊も1個所で確認できた。

Fig.4 不均平のため、全域を湛水出来なかった区画
Impossible to pond whole paddy lot due to unevenness

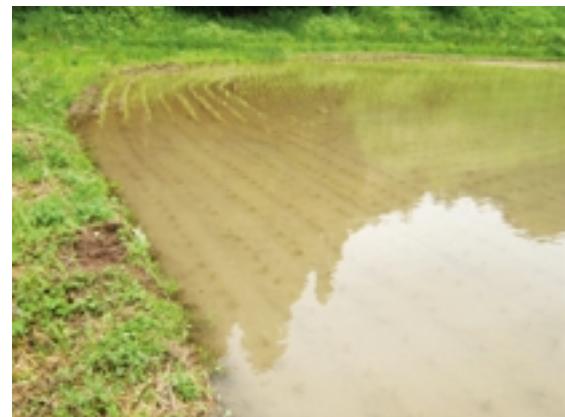
Fig.5 不均平のため苗の一部が水没した区画
Plants in partially Submerged due to uneven paddy plot
