平成19年（2007年）新潟県中越沖地震によるため池の被害

毛利栄征*・谷 茂**・堀 俊和*・有吉 充*・
増川 晋***・田頭秀和***・林田洋一***

キーワード：新潟県中越沖地震、ため池、すべり破壊、漏水

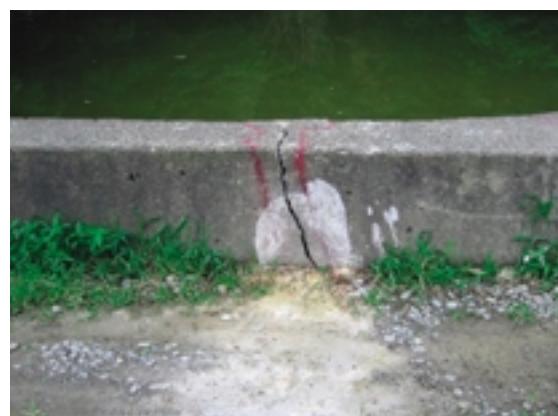
Fig.4 保護ブロックコンクリートの亀裂(荒屋の堤)
Crack in up stream concrete block

また、右岸上流側のブロック積み保護工には亀裂が入っており、亀裂部分から貯水が堤体内に吸い込まれて堤体下流法面に漏水している可能性が高い。斜槽と底槽との接続部分に亀裂が発生し底槽と堤体内に貯水が浸入している。

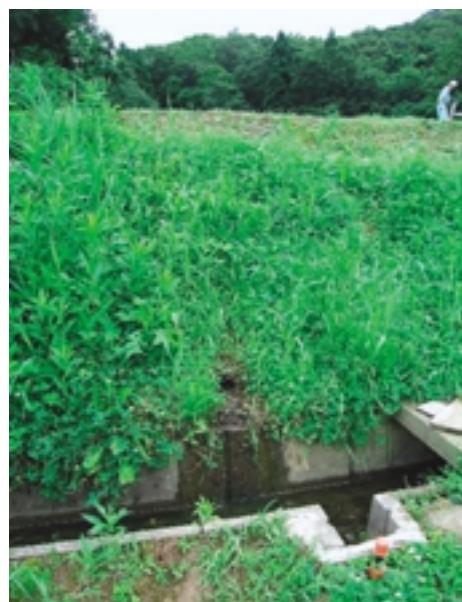
Fig.5 下流水路の状況(荒屋の堤)
Out let pipe on down stream slope

を受けている兆候はなく、法先部分には、水路が設置されているが、堤体との間の亀裂や隙間、水路の目地部分の亀裂とともに見受けられない。

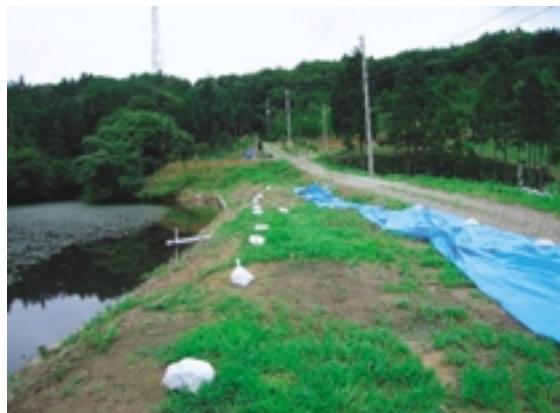
堤体天端に堤軸方向の連続する亀裂が発生しており、左岸部は私道部分を横断するような弓状に下流部に達している。この亀裂から堤体中央部に掛けて私道部分に沈

下が見受けられる。天端中央の亀裂は、道路の変状（沈下）に影響された可能性が高い。上流法肩に亀裂が入っており、柵板を貯水池内へ大きく押し込んでいる。天端部の U 字溝には両側に亀裂が入っているが、天端部の亀裂と同様に私道部の被害が大きい。堤体の機能には大きな影響はない。

Fig.6 天端の全景 (渡内の池)
Top view of an embankment

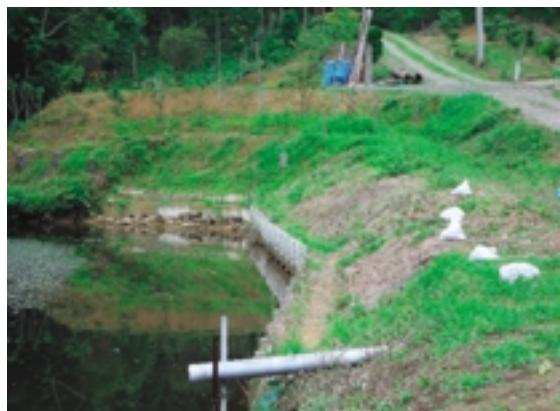
Fig.7 柵板の変形 (渡内の池)
Damage to upstream protection wall

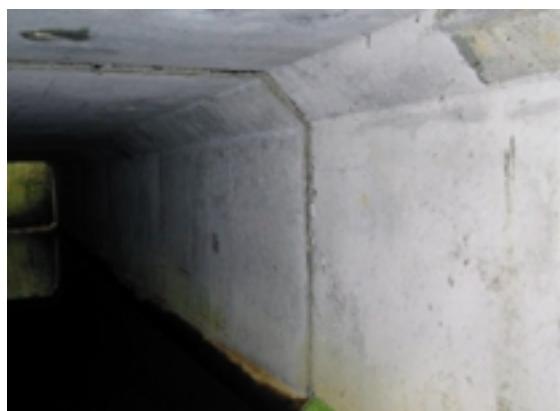
Fig.8 余水吐のポックスカルバート (目地部の段差, 渡内の池)
Spillway culvert (no damage)

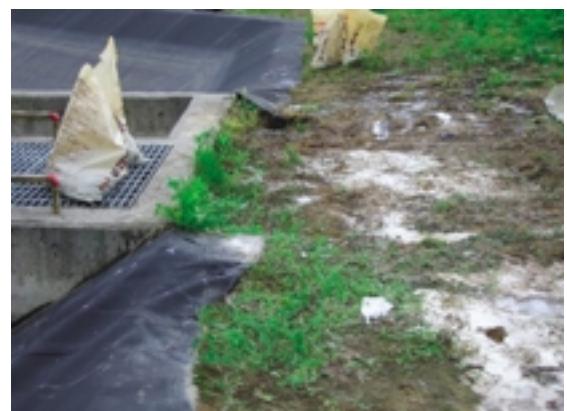
Fig.10 取水口天端の沈下 (柿木第 6-1 号 FP)
Settlement of embankment around out let box

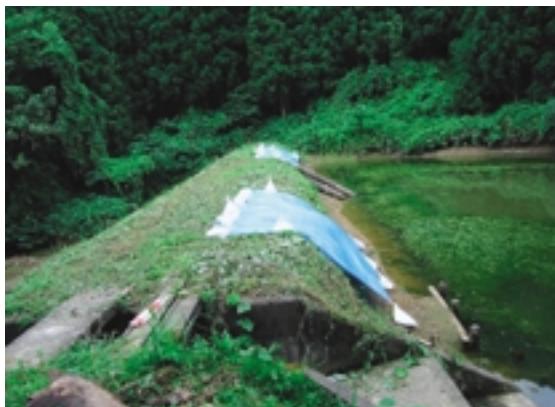
上流法面は侵食されており断面の欠落が著しい。斜樋は基礎のコンクリートから浮き上がり、折損箇所があるため底樋との接続箇所などを詳細に調査して改修する必要がある。また、基礎コンクリートの周辺と下部の地盤が大きく浸食しているので、堤体の改修に併せて修復する必要がある。洪水吐水路の底面の目地が開いているが、地震直後の確認時に目地コーリングを実施しており、現状のままで供用できる。水路周辺部には隙間や亀裂は見られない。右岸下流の法先部分には、経年的な老朽化に伴う漏水が見られるが、碎石による押さえなどの対策を実施している箇所であり、漏水量も大きく変化していないことから、堤体の崩壊に直結するような重大な

Fig.11 堤体の全景（入山溜）

Top view of an embankment and showing slip failure on the slope

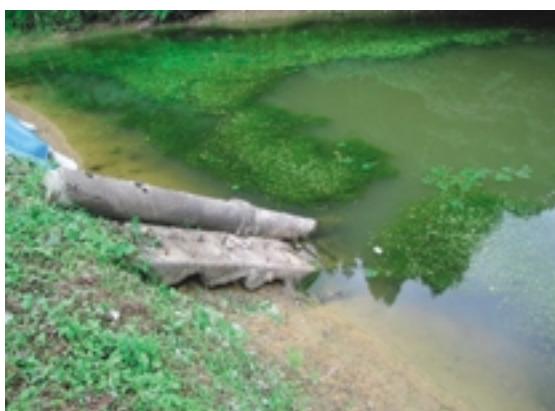
Fig.12 斜樋の状況（入山溜）

Damage of inlet works

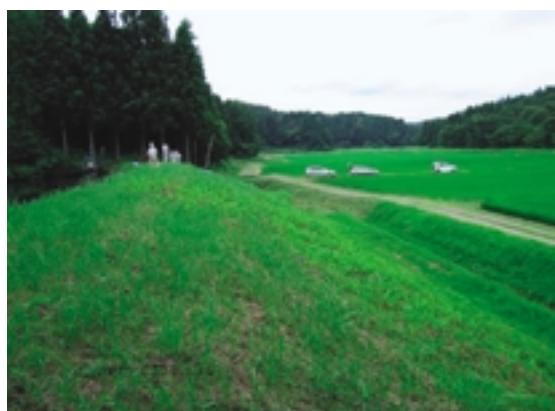
堤体の中央部付近天端に堤軸方向に亀裂が発生し、下流法面のすべりにつながっている。上流法面は浸食され断面の欠落が著しいが、これに伴う顕著なすべりは見られない。堤体中央部から右岸側にかけて下流断面が大きくなっているが、古いすべりの痕跡か改修の履歴の可能性がある。この部分はシダが繁茂しており漏水も認められることから、地震前からある程度の老朽化が進んでいたものと考えられる。今回の地震で下流斜面部は広い範囲で沈下している。斜樋部分は、地震時の慣性力によって堤体と異なる動きを生じて、斜樋の基礎と堤体とに隙間が生じて、本体は下流にずり落ちている。このため、

Fig.14 下流法面の亀裂とすべり（東堤）

Slip failure and cracking on a down stream slope

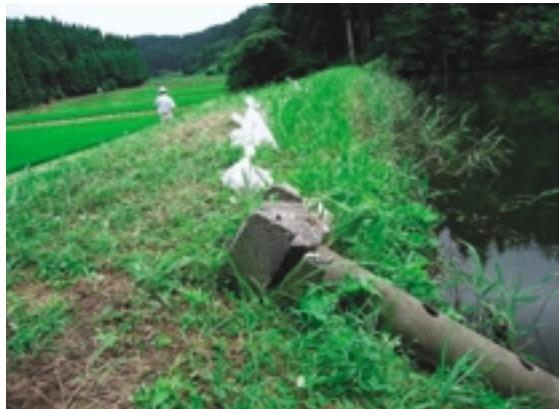
Fig.15 斜槽の損傷
Damage to inlet works

斜槽本体の破損だけでなく底槽との接続部も含めて損傷の可能性が高い。

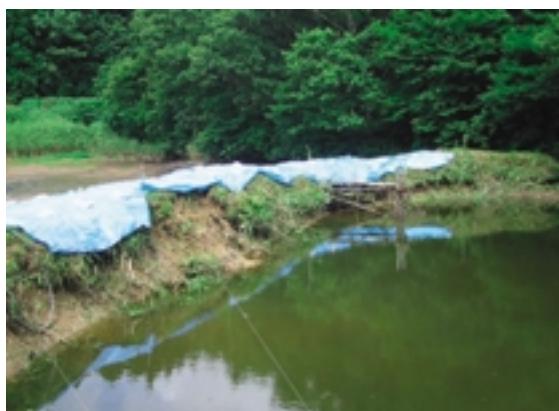
Fig.17 上流法面のすべり (三十刈池)
Slip failure on upstream slope

上池上流天端に堤軸方向に亀裂が連続している。亀裂は上流斜面のすべりにつながるものであるが、堤体の断面は上下流ともに老朽化が進み断面欠損が著しい。下池の上流斜面の中腹部には深さ 20cm 程度の亀裂が連続しており、斜槽の両岸にわたってつながっている。斜槽天端部の堤体は、斜槽を取り囲むように 12cm 程の沈下を生じている。斜槽の下部の堤体や底槽部分の空洞の発生に起因する沈下の可能性もある。底槽の損傷も懸念されるため、カメラによる内部調査を実施することが望ましい。下流法先部には、漏水などの痕跡は認められない。

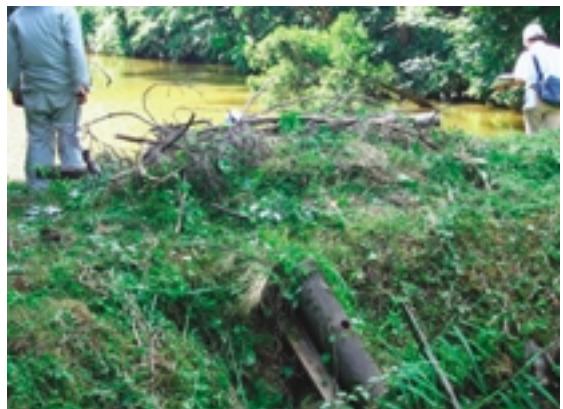
Fig.18 斜槽の損傷 (淀ヶ入池)
Damage to inlet works

は漏水が認められることから、現状でもバイピングが継続する状態にあると判断されるので、早急に貯水を低下する必要がある。右岸部には、フルームを用いた余水吐があるが極めて小規模で越流の危険性を残している。その下流部の法先にはジャカゴを設置しているので、経年的に漏水などの老朽化が認められていた可能性が高い。斜樋と底樋についても損傷の可能性が高いので貯水を低下させながら状況の調査が必要である。

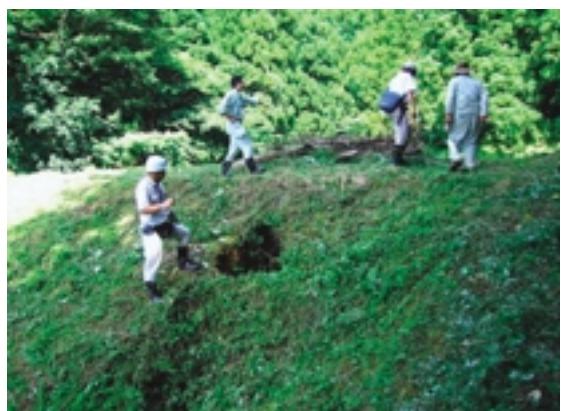
沢からの水を堰き止めた典型的な山池で、上下流に設置された重ねため池となっている。左岸部に斜槽が設けられているが、下流斜面部にはパイピングによって堤体土が流出したことによる穴が 2 力所発生している。流出跡の穴は、直径 80cm 以上に達しており下流斜面の安全性が著しく低下した状態にある。また、その法先部分に

Fig.19 パイピングによる堤体土の流失 (淀ヶ入池)
Failure of piping and subsequent erosion

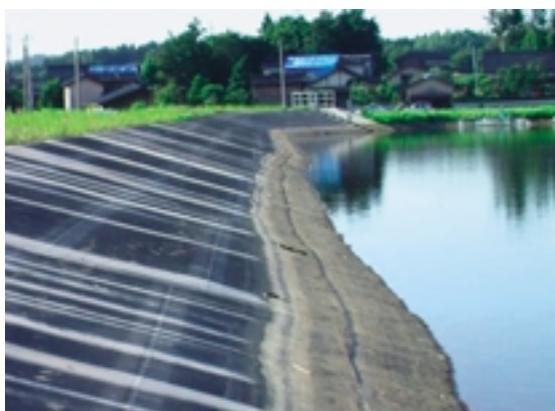
ゴムシートによる表面遮水型のため池である。左岸部の取り入れ口から第2取水施設にかけて堤体天端に亀裂が連続して発生している。上流法面のゴムシートには大きな損傷はないものの斜面が一部でズレ落ちている部分があり、堤体本体の沈下によるものか、すべりによるものかは判断できる状況がない。このため、斜面の変状の規模を特定するために、貯水を下げると同時に詳細な調査

Fig.21 ゴムシートのズレ（斜面の変形、大池）
Deformation of upstream slope and sheet

が必要である。できれば、一部のゴムシートを横断方向に切断して堤体の状況を直接確認することが望ましい。堤体上下流法面勾配が緩いことや天端の幅が10m以上確保されていることなどから、天端の亀裂に伴う堤体崩壊の危険性はない。

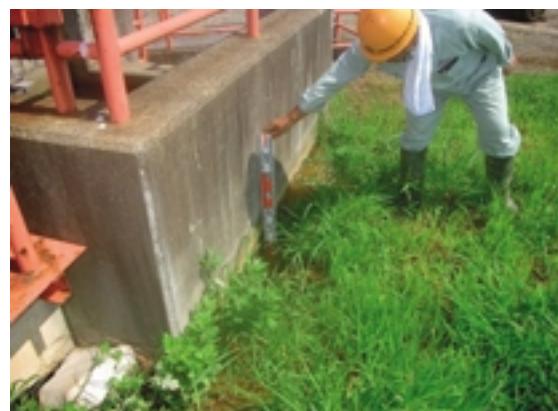
第2取水口の下流部の底樋出口では、底樋が損傷している。底樋と取水マスとの接続部でのひび割れである。右岸部の未施工区間の堤体に亀裂が生じている。亀裂は連続しているものの斜面の法肩から距離のある位置に入っており、直接的に堤体のすべりにつながる危険性は低い。取水口部には階段工に亀裂が入っているがゴムシートとの接続部には損傷はなく、遮水機能は維持できている。底樋と分水工との接続部で漏水している可能性が高い。この分水工の上流側の地盤は、下流側に比べて1mほど高くなっている、分水工には上流から下流側へ偏心的な荷重が作用する。このため、地震時には分水工が地盤の低い下流側に押されながら変位したことによって底樋の接続部が損傷したことが考えられる。

Fig.22 第2取水口の沈下, 変形 (大池)
Settlement of foundation at outlet works

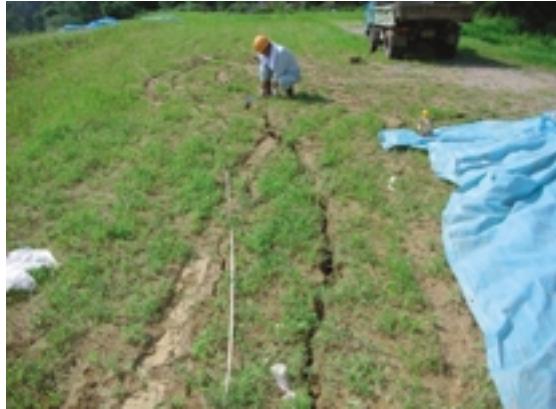
Fig.23 右岸天端の亀裂（大池）
Continuous cracking on the top of a dike

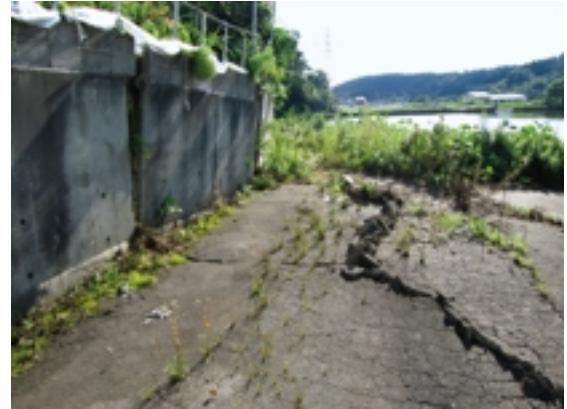
Fig.25 池上流の護岸部の亀裂（鬼王池）
Crack failure of foundation behind sheet pile wall

軽量鋼矢板を用いた護岸を採用している。上流部の護岸工は、1.5m 程の宅地盛土から 15m 離れた位置に軽量矢板による防護を行っており、宅地盛土の擁壁部から池までは平坦でコンクリート舗装となっているが、3 列から 4 列の大きな亀裂が入り 10 ~ 20cm の段差が生じている。亀裂の多くは経年的に進展したもので、今回の地震動によって新たに発生したものではない。軽量矢板は大きく池側に撓んでおり、背後地盤の変形と沈下の原因となっている。また、矢板のさびは著しく、構造的な強度を失っている箇所も見受けられる。

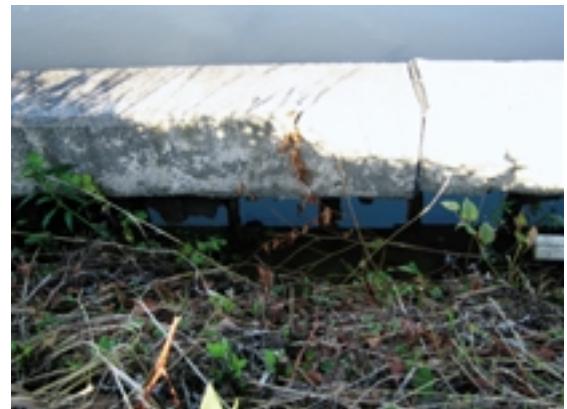
下流側のため池堤防部も同様の軽量矢板を用いた護岸を採用しており、矢板が大きく池川に撓みこんでいる。天端部には堤軸方向に 2 列の亀裂の発生がある。亀裂幅は 5cm 程度であるが若干の段差を伴っており、上流側への滑り出しに繋がっているものと思われる。亀裂の多くは、経年的な変状によって発生したものである。堤体上流斜面の滑り出しにより保護ブロックが池内に変形したことによって、余水吐コンクリートに隙間が発生している。天端幅は 4.5m と広めであるが、現状の状態で堤体の

Fig.26 池堤体部の軽量矢板護岸の損傷（鬼王池）
Damage to sheet pile wall

安全性が将来にわたって維持できるかについては検証が必要である。また、下流の法肩に亀裂が認められるので、経年的な変状が堤体内に複数存在する様なので、植生を伐採して詳細に調査する必要がある。

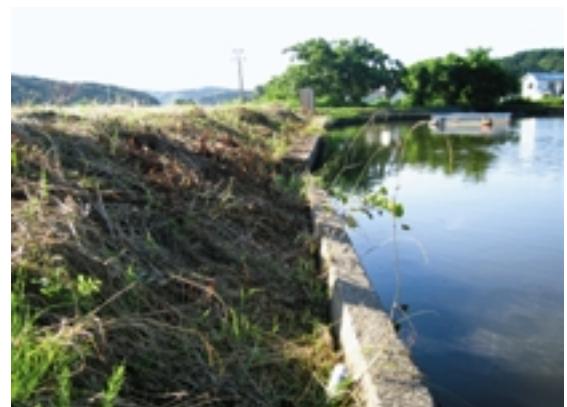
Fig.27 上流法面の変状（鬼王池）
Deformation of upstream slope

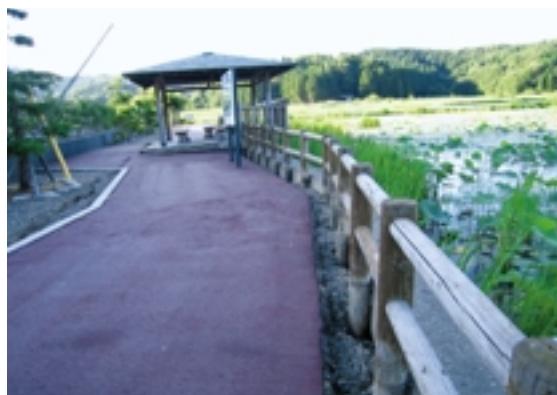
右岸部の道路と池の間に設けた遊歩道に大きな沈下が生じている。矢板による護岸が行われているが、池側に大きく倒れ込んでおり背後の遊歩道の沈下を誘発している。その影響は路面まで及び、路面の亀裂と沈下が生

じている。護岸部の遊歩道は、最大40cmの沈下を生じ、その背面道路側には幅30cmの亀裂が開いている。遊歩道は、旧の池内の緩い地盤に設けられたものと思われ、地盤全体が緩く今回の地震動を受けて大きく沈下したことが原因と考えられる。矢板の基礎としての支持力については、検討の余地が残る。

Fig.29 遊歩道の沈下（長峰大池）
Settlement of circle road

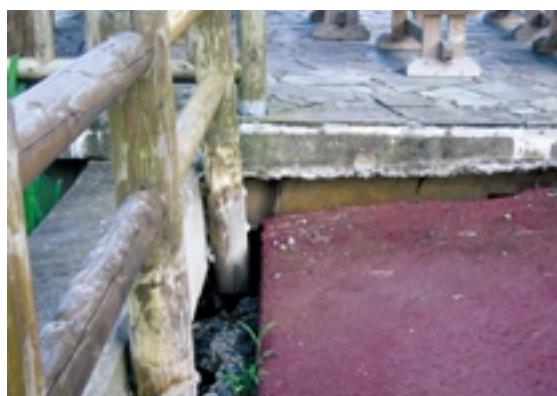
Fig.30 遊歩道の沈下と護岸の変形（長峰大池）
Damage of seawall and road

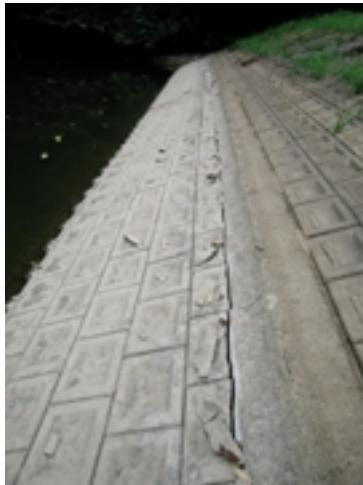
昭和56年に完成した重ねため池の下池である。堤体には大きな損傷は見られない。上流の裏面の保護ブロックがズレ落ちて目地部分が圧縮破壊している。また、ブロック縁コンクリートに亀裂があり、15mmの開きが発生している。ブロックは全体的にずれているので、水位を下げて範囲の特定と法先部の状況を確認する必要がある。堤体の天端には亀裂やすべりは認められない。下流法先付近に僅かな湿りがあるが、底樋や堤体の一部の局所に漏水が集中しているものではなく浸透によるものであることから、重大な漏水ではないと判断される。下流法面は、全体的に乾燥状態が維持されており、すべりなどの兆候もなく適切に維持管理されている。右岸法面の防護マットの継ぎ目部が圧縮破壊しているので、背面の

Fig.33 保護ブロックの損傷 (本村大池)
Damage to concrete block surface on an upstream slope

堤体部分の確認をして補修する必要がある。

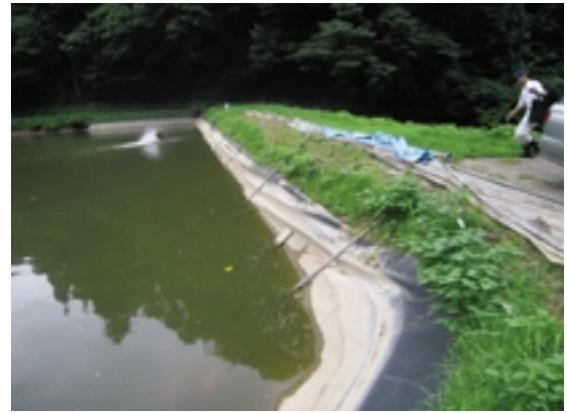
Fig.35 上流斜面の全景 (柳沢新池)
Damage to upstream slope

表面遮水型の山池で、養鯉池としても利用している。堤体天端の上流法肩から 1m の位置に堤軸方向の亀裂があり、滑りが生じている。亀裂は約 15cm の開口を生じ、上流側の天端は 20cm 近くの沈下がある。亀裂は、右岸部から左岸部の斜樋まで連続しており、広い範囲で上流法面の変状が生じていることが分かる。法面のゴムシートは、広い範囲でたるみを生じていることから、堤体法面の沈下やすべりが重大である可能性もあるので、ゴムシートを切断して注意深く損傷の範囲を確認する必要がある。斜樋部分にも沈下や亀裂が見られるので、同様に確認が必要である。下流斜面部には目立った変状は見られず、漏水も生じていないので、現状ではゴムシートが切斷している可能性は少ない。堤体全体が緩いため、改修時には老朽化対策なども視野に入れた対応が望まれる。

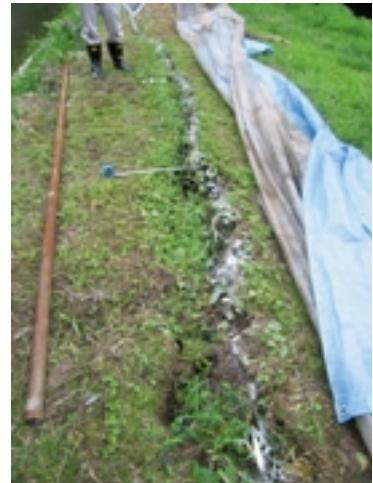
Fig.36 天端の亀裂 (柳沢新池)
Open crack on top of dike

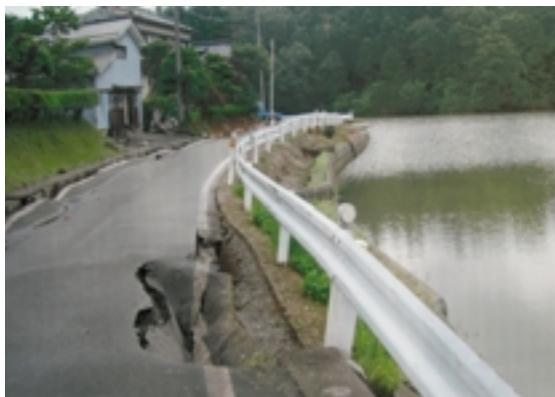
下流法先の水路の一部の目地に開きが見られるが、大きな蛇行や浮上などの被害は見られない。北側堤体の市道は、大きく沈下し集落排水のマンホールが浮き上がるなどの被害を生じている。また、上流法面の積みブロックは大きく池側に押し出され背面地盤は40cm沈下している。斜樋部分のコンクリートにも、複数の亀裂や圧縮破壊が見られ地盤へ漏水しているものと思われる。

Fig.37 北側堤体(市道)の被害状況(東大池)

Damage to a road around an earth dam

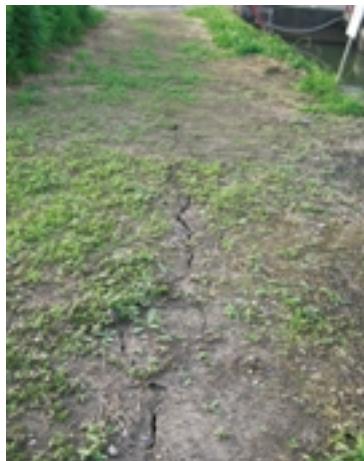
Fig.38 天端の亀裂(東大池)

Crack on top of an embankment

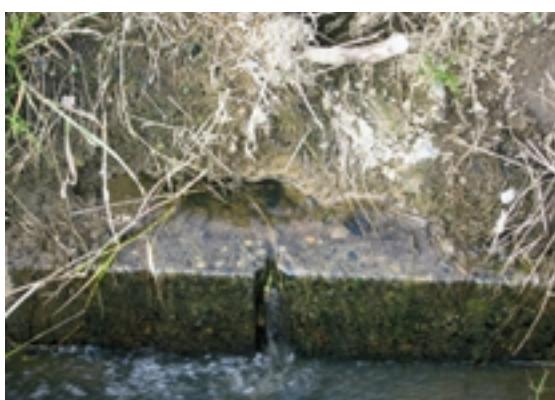
西側堤体の上流法面はコンクリートの擁壁となっているが、全体的に池側へ押し出されて、一部の目地には亀裂が生じている。コンクリート擁壁の目地部に 2cm ほどの開きが発生している部分があり、ここから貯水が堤体内へ浸入し下流法先部からの漏水につながっている。コンクリート目地部には止水板が設置されているが、この打ち継ぎ目部には止水板が無く、コンクリート擁壁背面にはモルタルを流し込んだ痕跡があることから以前に漏水対策などの補修を施したものと考えられる。

Fig.39 下流法先の漏水状況(東大池)

Seepage at a down stream slope

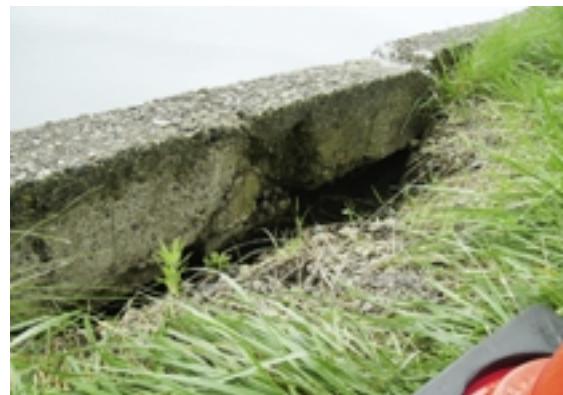
コンクリート矢板に笠コンクリートを載せた形式の護岸壁の一部に亀裂や破損が生じており、矢板と笠コンの分離、矢板の損失(貯水池内に転倒や滑落した可能性が高い。)も認められ、延長約70mに渡って変状している。破損が認められる護岸の背土(堤)に、護岸に平行の亀裂(最大幅約10cm)が複数認められる。

Fig.40 護岸壁の破損(坂田池)

Damage to a revetment wall

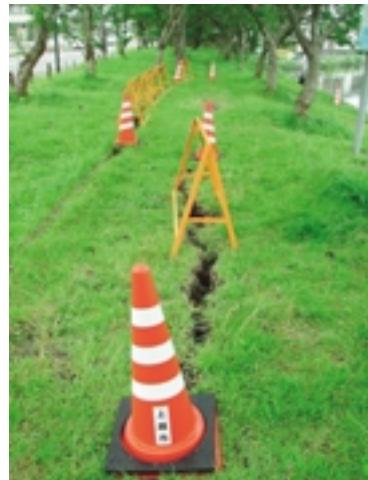
Fig.41 天端の亀裂(坂田池)

Cracks in a dam crest

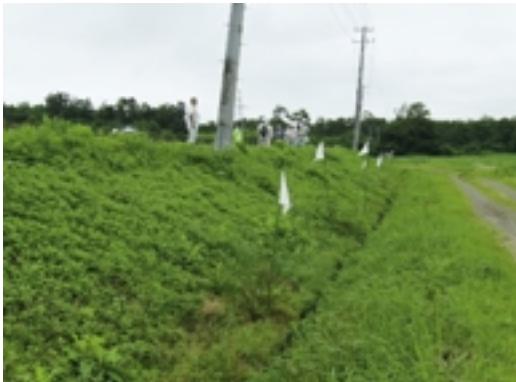
皿池形式であるが、堤防のある直線部に集中して法尻部からの漏水が10箇所認められた。そのうちの1箇所は長さ20cm、奥行き50cmほどの孔から多量の漏水が認められる。

堤防には波返しが付いたコンクリート壁が設置されているが、漏水箇所近くのコンクリート壁には平成16年(2004年)新潟県中越地震時の破損箇所(補修済み)が存在していることが多く、補修箇所の再破損の可能性が高い。調査時の貯水深は、約60cmである。

Fig.42 法尻部の漏水箇所 (白旗が立っている地点, 天ヶ池)
Leaking points at the toe of a downstream slope

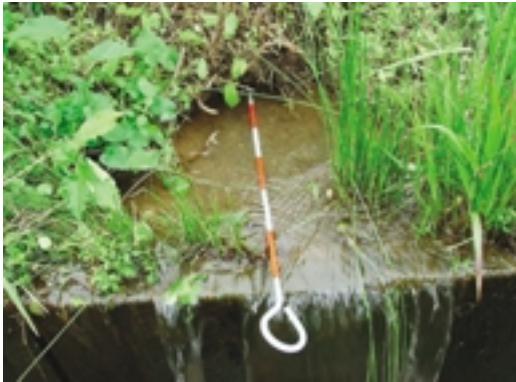
Fig.43 法尻の孔からの漏水 (天ヶ池)
Leakage from a hole at the toe of a downstream slope

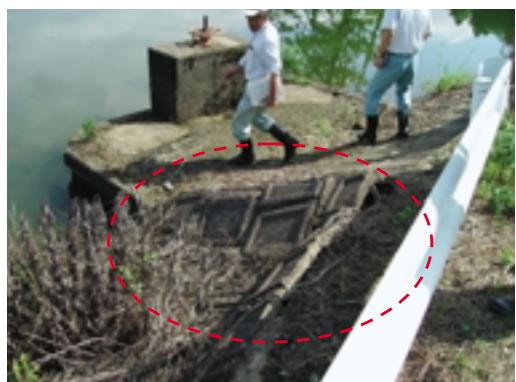
ため池の規模は、堤高 2.8m、堤長 600m である。
第二取水口付近の張ブロックに変形が認められる。

Fig.44 張ブロックの変形 (青野池)
Damage to concrete blocks

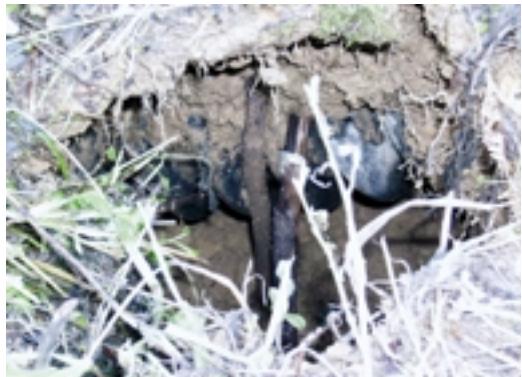
取水管として底樋の中に塩ビ管を挿入し、管周りを充填（材料は不明）して使用していた。今回の地震によって管周りの充填材が流亡して漏水が認められたとの説明があったが、底樋が破断している可能性がある。樋周囲の土の流亡が認められる。調査時の貯水深は約 1.5m で、周辺に家屋等はない。

Fig.45 底樋周りの空隙 (青野池)
Space opened blow a conduit

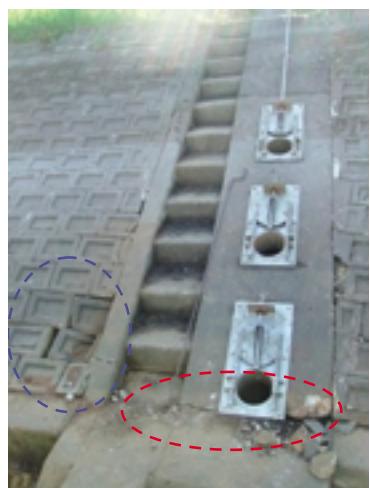
斜樋および取水用ヒューム管に亀裂が発生している。
斜樋付近の張ブロックに部分的な沈下や目地の隙間の発生が認められるが、底樋からの水漏れはないとの状況説明があった。

Fig.46 斜樋と張ブロックの被害 (下池)
Damages to an inclined conduit and concrete blocks

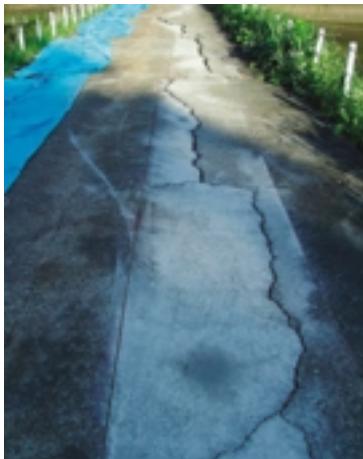
堤体天端に設置されたコンクリートに多数の堤軸方向の亀裂が認められる。大部分の亀裂は、平成 16 年（2004 年）新潟県中越地震時の亀裂（堤体部は土で間詰め、コ

ンクリート部はアスファルト系乳剤で充填補修済み)が再開口したものである。亀裂深さは最大で約1mと推定される。

Fig.47 天端コンクリートの堤軸方向亀裂 (上池)
Along-axis cracks in concrete pavement on a dam crest

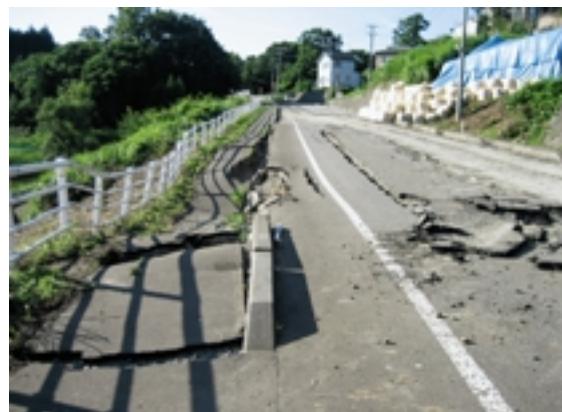
ため池の規模は、堤高 6.0m, 堤長 15m である。
左岸側の管理用道路(アスファルト舗装)における多数の亀裂・陥没、左岸の護岸コンクリート壁の池側への移動および傾倒が認められる。また、堤体の管理道路への取り付け部付近では、上流面に施工された表面遮水用ゴムシートにたるみが生じている。

Fig.48 左岸側管理用道路の被害 (桐の木谷池)
Damage to an abutment of a management road

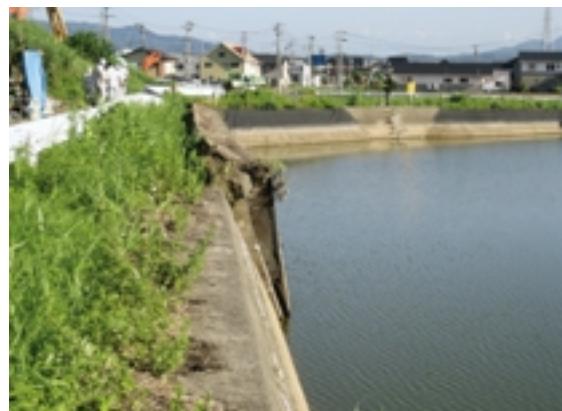
Fig.49 護岸コンクリート壁の被害 (桐の木谷池)
Damage to a concrete revetment wall

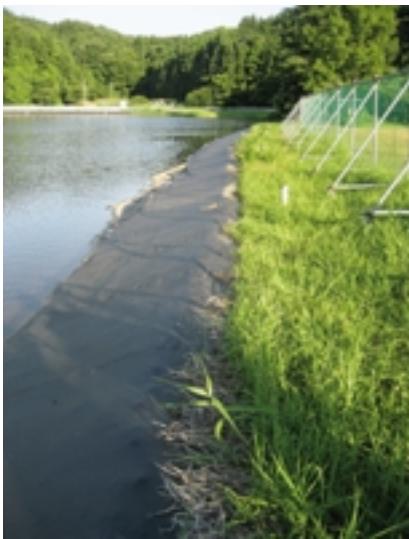
ため池の規模は、堤高 2.8m, 堤長 305m である。
赤田頭地区集会所のグラウンドに接した堤体のほぼ全般に渡って、表面遮水シートのたるみやシワ、シート巻き込み部に隙間などが認められる。グラウンドには堤体の長軸に平行もしくは緩い角度を持った亀裂が多数あり、数カ所で噴砂が認められる。

Fig.50 表面遮水シートの被害 (松ヶ崎池)
Damaged geomembranes

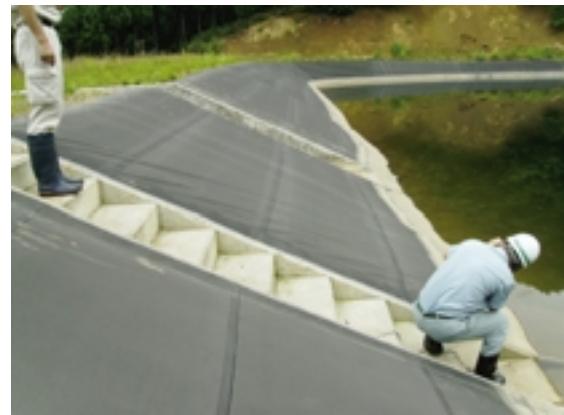
Fig.52 表面遮水シートに生じた皺 (大堤)
Wrinkles in geomembranes

斜槽や余水吐周辺の表面遮水シートに下方に向けて引っ張られたようなシワがあり、上流の法面に若干の凹凸が認められる。おそらくコンクリート構造物が小規模ながら沈下したためと考えられる。

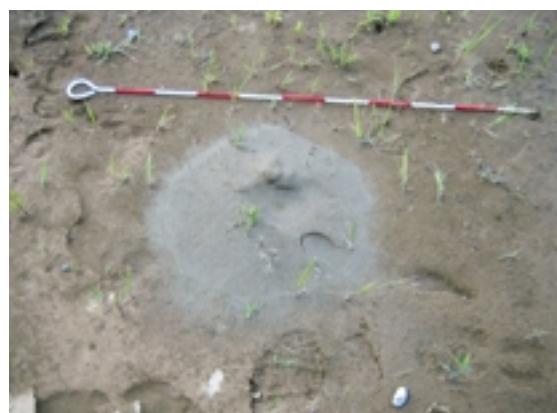
Fig.51 噴砂の事例 (松ヶ崎池)
Example of boiling sand
