平成19年（2007年）新潟県中越沖地震による農業用水路被害と災害調査

メタデータ	言語: Japanese 出版者: 独立行政法人 農業・食品産業技術総合研究機構 農村工学研究所 公開日: 2025-06-13 キーワード: 作成者: 森, 丈久, 森, 充広, 渡嘉敷, 勝, 中矢, 哲郎, 増川, 晋, 田頭, 秀和 メールアドレス: 所属:
URL	https://doi.org/10.24514/0002001324

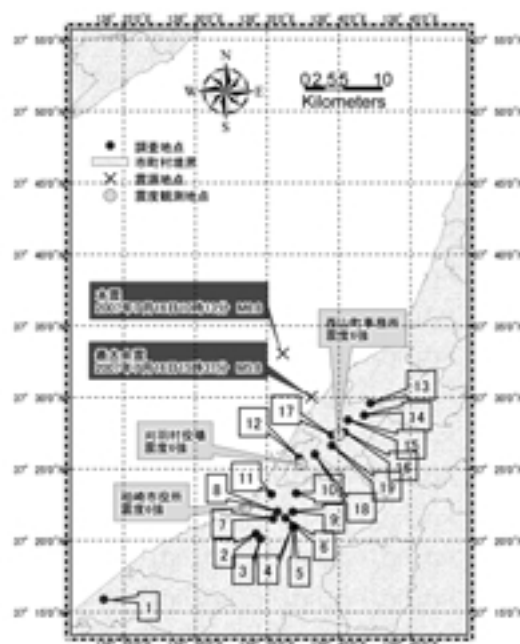
Fig.1 水路の被害調査箇所
Locations of canal damage investigations

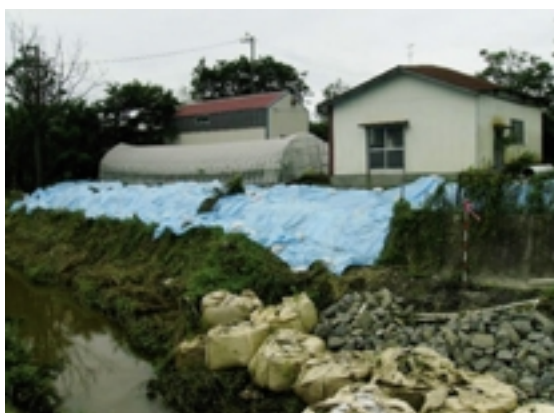
Fig.2 地山が崩壊して水路を塞ぎ止めている状態
Drainage canal dammed by slope collapse

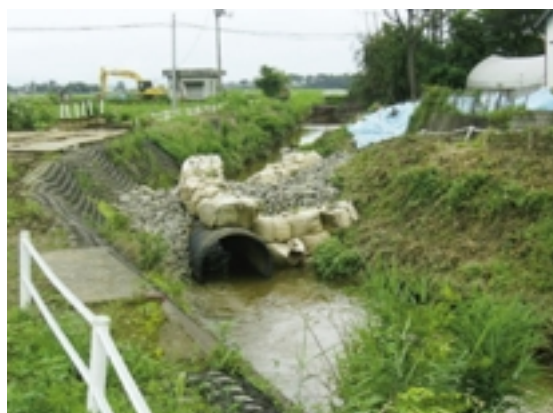
Fig.3 コルゲート管による応急措置状況
Use of corrugated pipe for urgent canal repair

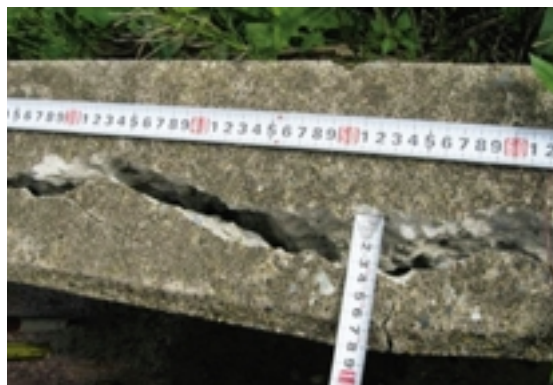
Fig.4 止水板延長上に延びるひび割れ
Crack in a concrete water stop

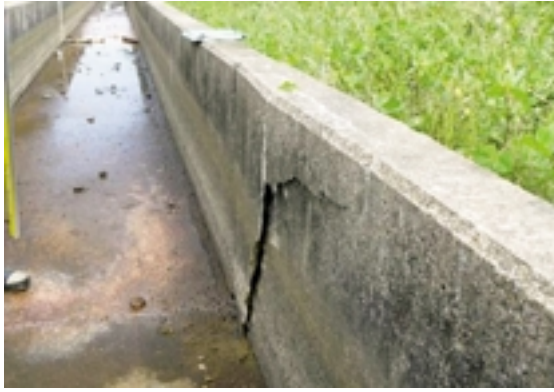
Fig.5 側壁目地付近コンクリートの剥離
Stripping of concrete at a sidewall joint in a canal

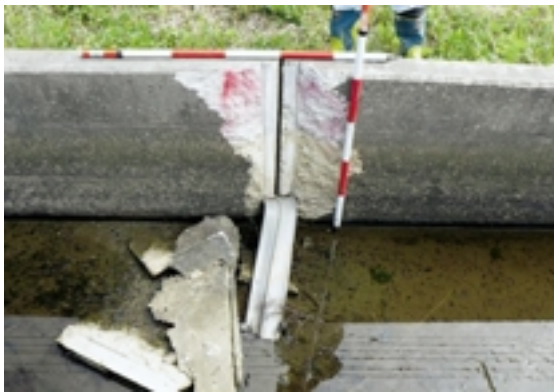
Fig.6 目地部におけるコンクリートおよび止水板の剥落
Stripping of concrete and dislodging of a water stop at a canal joint

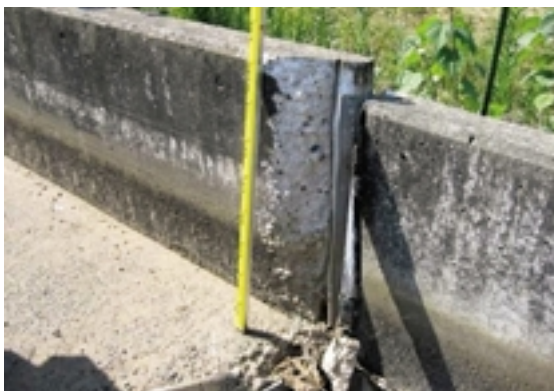
Fig.7 目地部における躯体のずれ・破損
Tilting and damage to a building frame at a canal joint

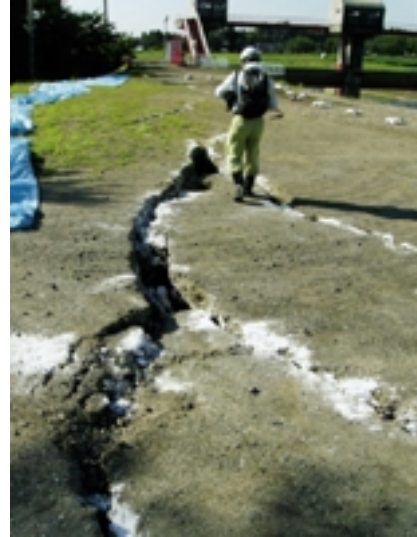
Fig.8 頭首工上流堤防天端に生じた亀裂
Cracking on an embankment at head works

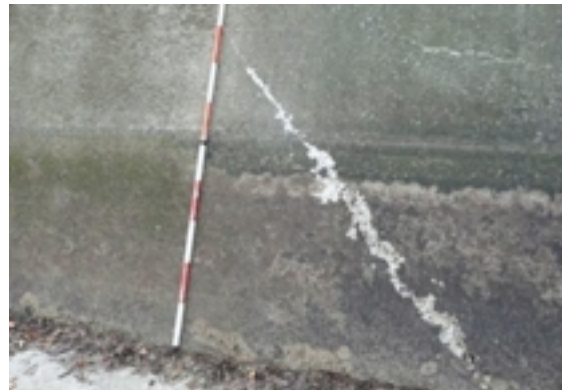
Fig.9 もたれ擁壁水路におけるひび割れ
Crack in concrete canal retaining wall

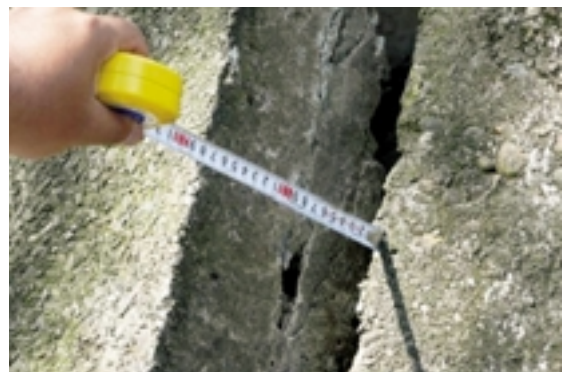
Fig.10 もたれ擁壁水路側壁における目地のずれ・開き
Tilting and expansion of a joint in a canal retaining wall

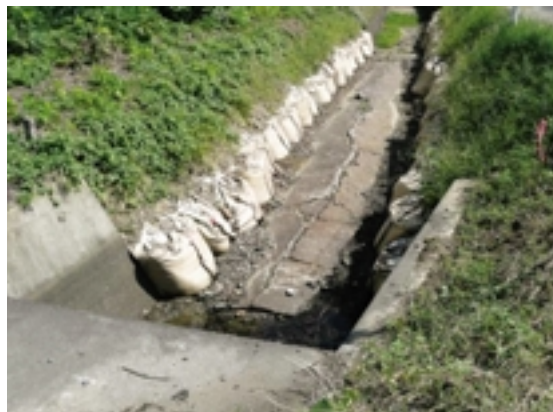
Fig.14 積ブロック水路における底版の曲げ破壊
Bending, cracking, and tilting of floor of concrete blocks lining a canal

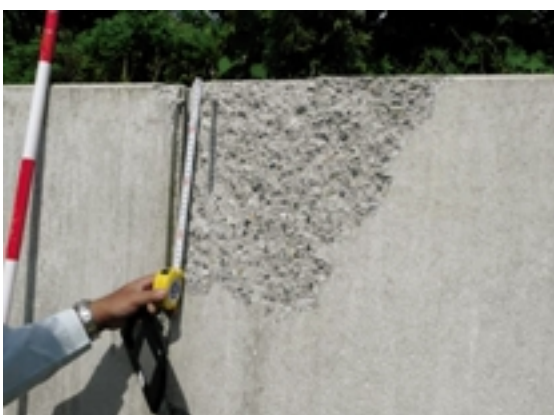
Fig.12 L型水路におけるコンクリートの剥落
Stripping of concrete in L-type canal

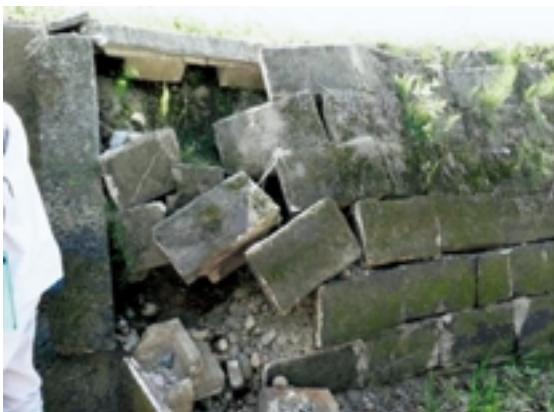
Fig.13 積ブロック水路におけるブロックの崩落
Breakage and collapse of concrete blocks lining a canal

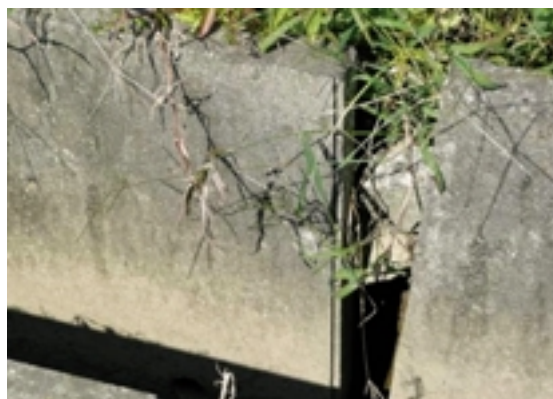
Fig.15 排水フリユームにおける目地の開き
Expansion at a joint in a drainage flume

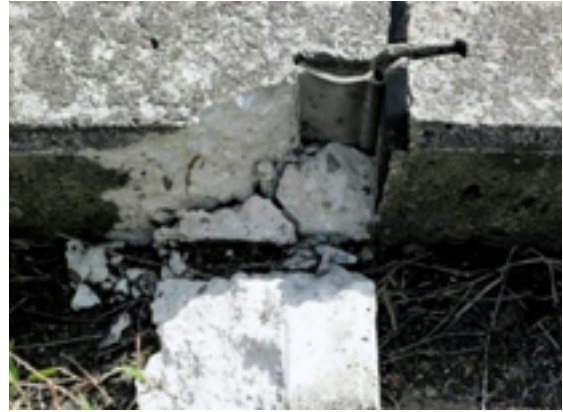
Fig.20 水路側壁目地部外側におけるのコンクリートの剥落・鉄筋露出
Stripping of concrete and exposure of reinforcing on the outer side of a canal joint

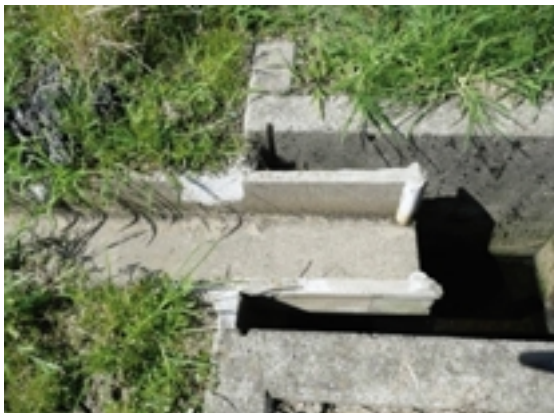
Fig.18 分水柵におけるベンチフリームの突出
Protrusion of a bench flume at a diversion device

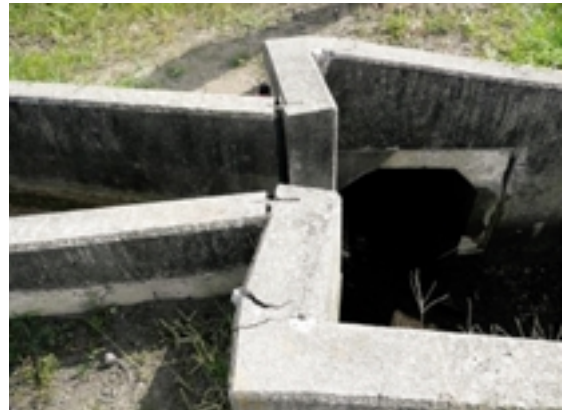
Fig.21 水路躯体の突出による分水柵の破損
Damage to a diversion device by movement of the building frame

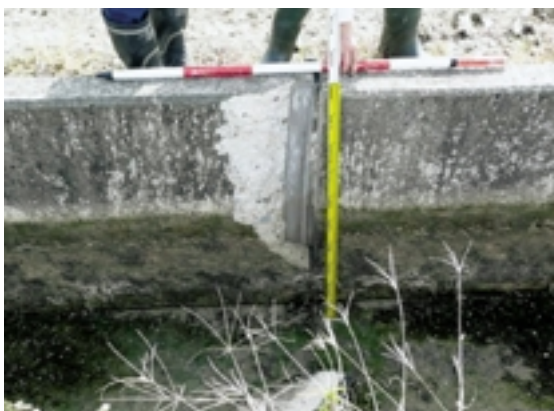
Fig.19 水路側壁目地部内側におけるのコンクリートの剥落
Stripping of concrete on the inside of a canal joint

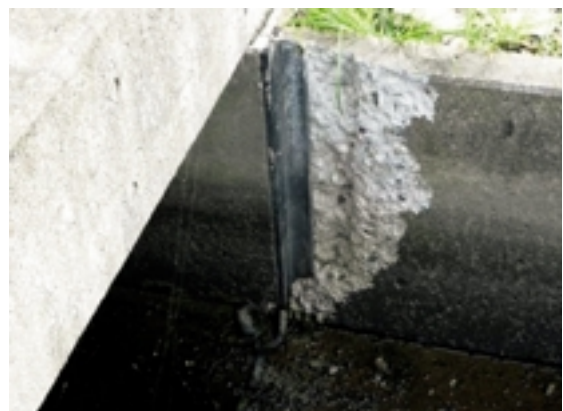
Fig.22 目地部におけるコンクリートの剥落
Stripping of concrete at a canal joint

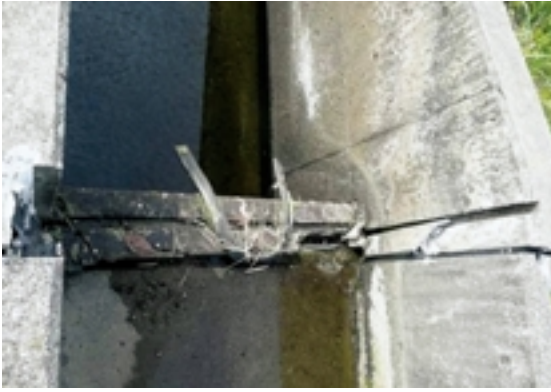
Fig.23 目地付近角落としての倒壊
Collapse of sliding timber at a canal joint

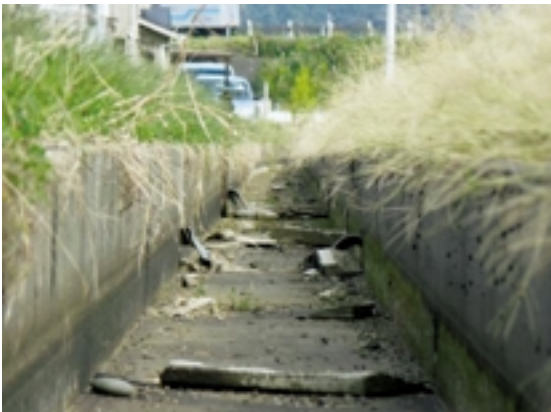
Fig.24 目地部コンクリートや止水板が連続して剥落している状況
Repeated breakage of concrete and collapse of water stops at successive canal joints

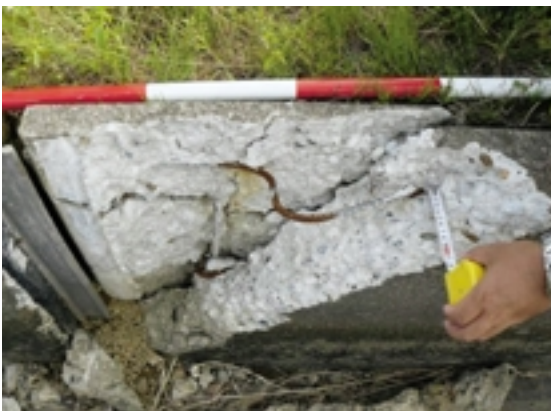
Fig.25 目地部コンクリートが剥落し鉄筋が変形・露出している状況
Concrete breakage and collapse exposing reinforcing at a canal joint

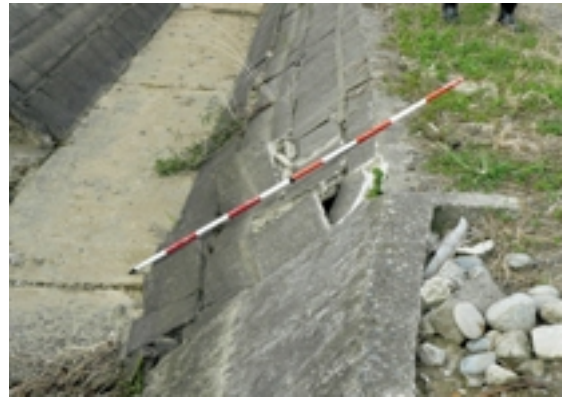
Fig.26 張ブロック水路におけるブロックの捲れあがり
Damage to concrete blocks in the wall lining a canal

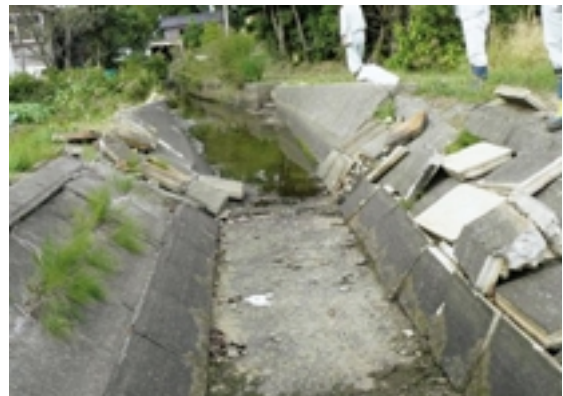
Fig.27 張ブロック水路におけるブロックの崩落
Broken fragments from a concrete block wall lining falling into a canal

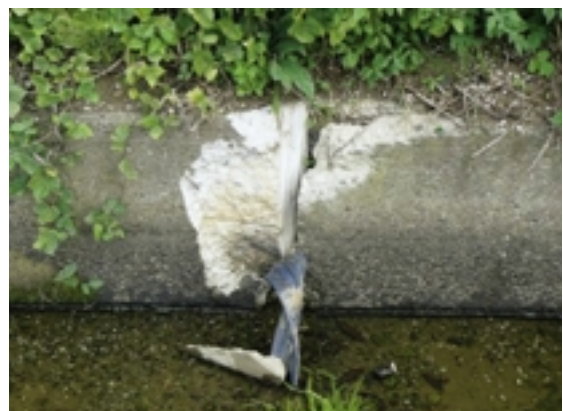
Fig.28 目地部コンクリートや止水板の剥落
Stripping of concrete and collapse of a water stop at a canal joint

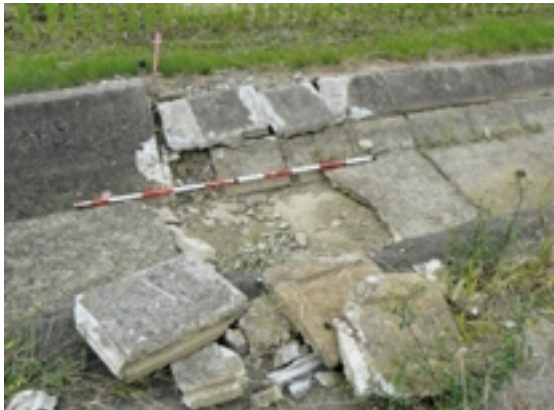
Fig.29 張ブロック水路におけるブロックの崩落
Breakage and collapse of concrete blocks lining a canal

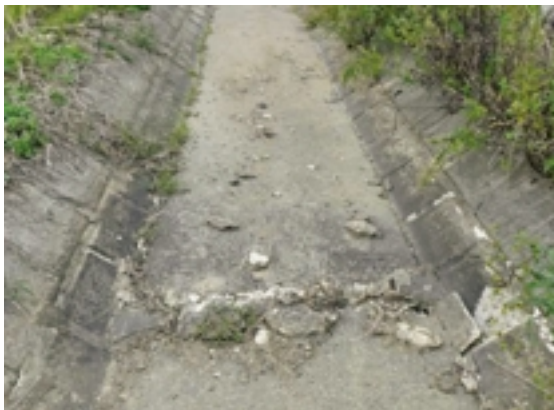
Fig.30 張ブロック水路における底版の亀裂
Crack in canal floor and damage to concrete blocks lining the canal

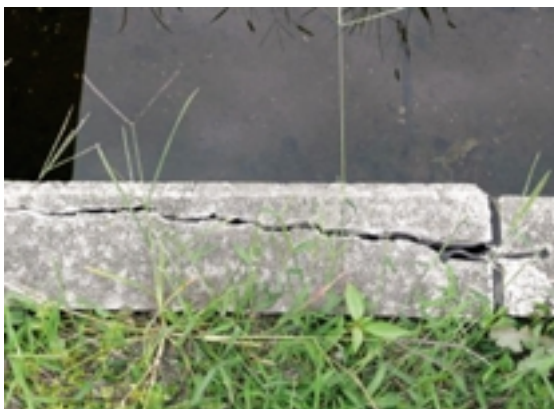
Fig.31 側壁天端止水板から延びるひび割れ
Crack in a water stop at the crest of a canal

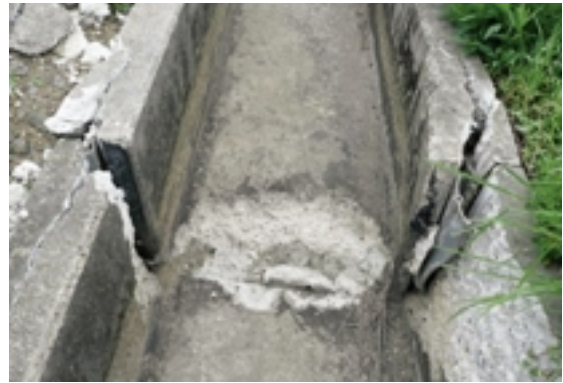
Fig.32 側壁～底版の目地部コンクリートの破損
Damage to concrete in sidewall joints and floor of a canal

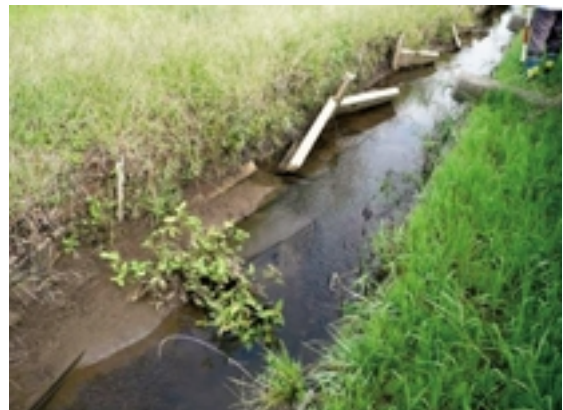
Fig.33 コンクリート柵渠における柵板の崩落
Breakage and collapse of fence boards of a drainage canal

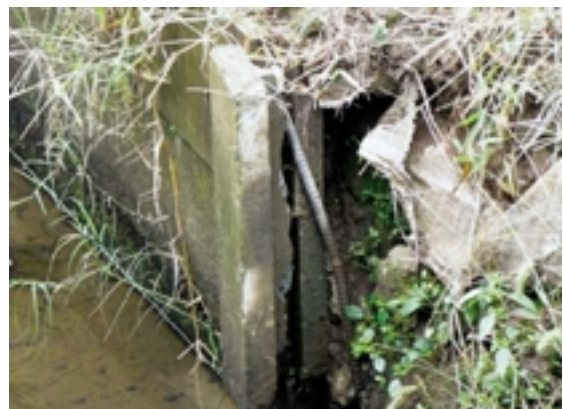
Fig.34 コンクリート柵渠における柵留め杭の破損
Damage to guard pile of a concrete drainage canal

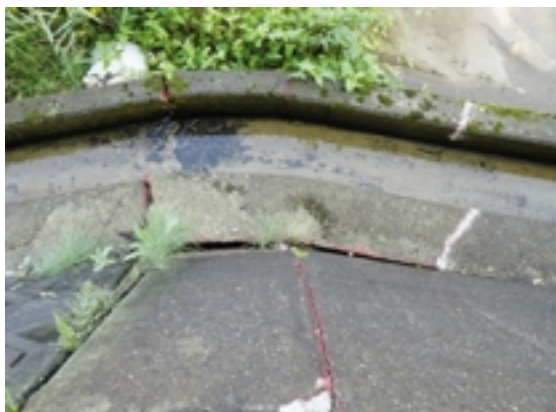
Fig.35 水路側壁に生じたひび割れとずれ
Warping and cracking of a canal wall

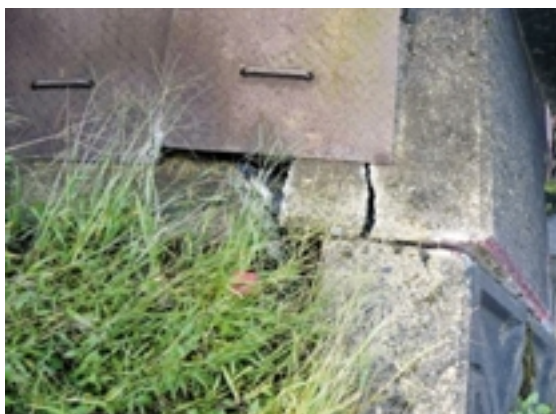
Fig.36 流入水槽に生じたひび割れ
Cracking of an inflow tank

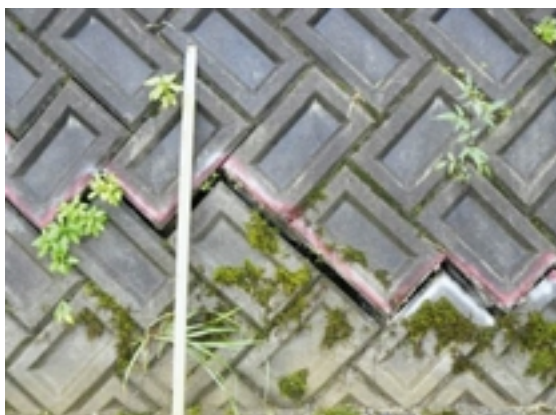
Fig.37 積ブロックの目地の開き
Expansion of joints between concrete blocks

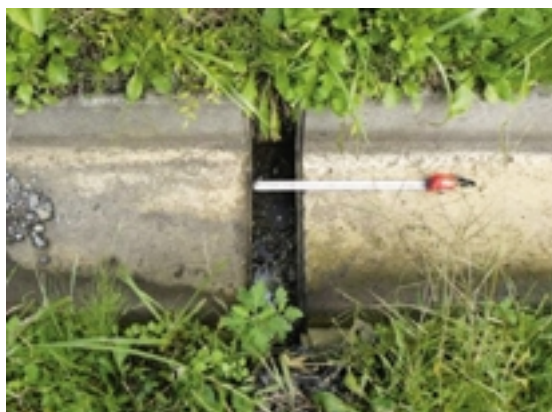
Fig.39 目地のずれ
Separation of a canal joint

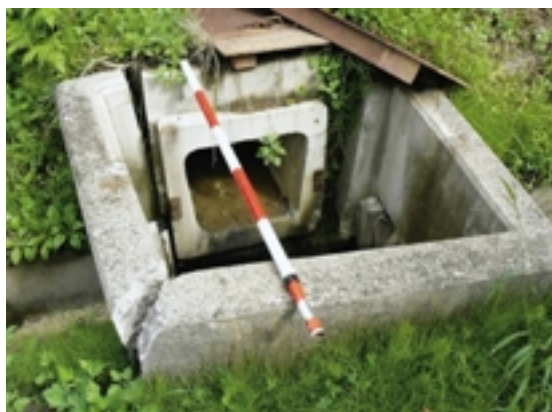
Fig.40 ボックス型水路の突出による分水柵の破損
Damage to diversion device by projection of box-type canal into the device

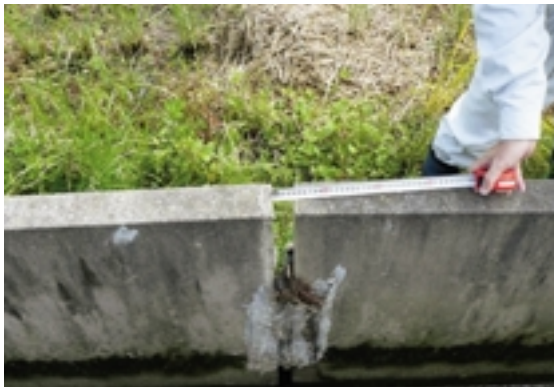
Fig.42 排水フリームにおける目地の開き
Expansion of a joint in a drainage flume

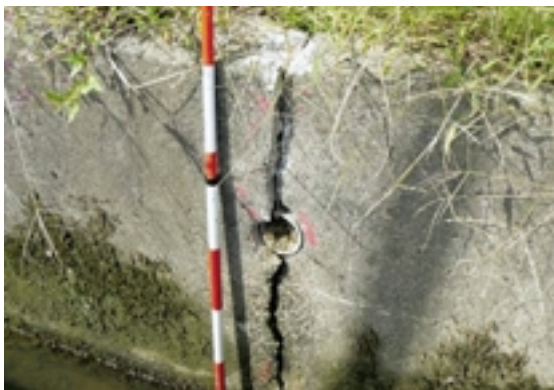
Fig.43 現場打ちコンクリート三面張水路における水抜孔付近のひび割れ

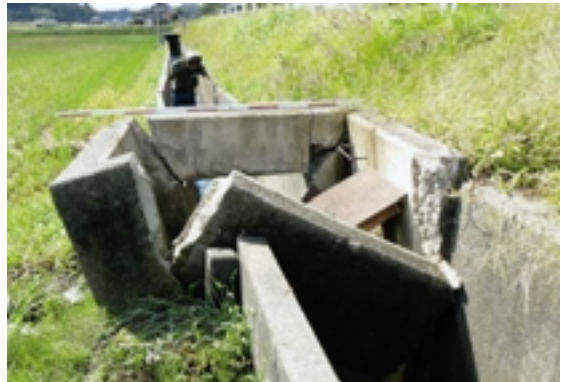
Fig.44 水路脇法面の押し出しによる分水柵の破損
Damage to a diversion device by sideways pressure from the upslope direction

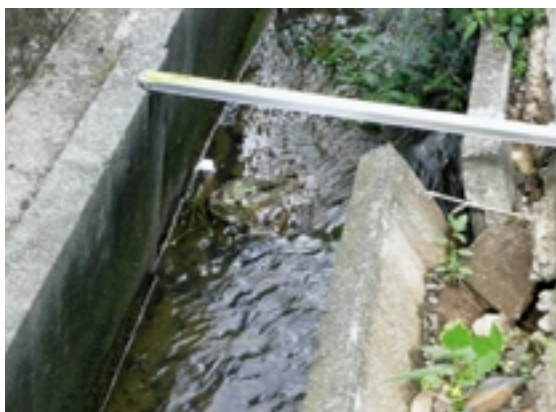
Fig.48 変形したベンチフリュームの側壁
Deformation of a sidewall bench flume

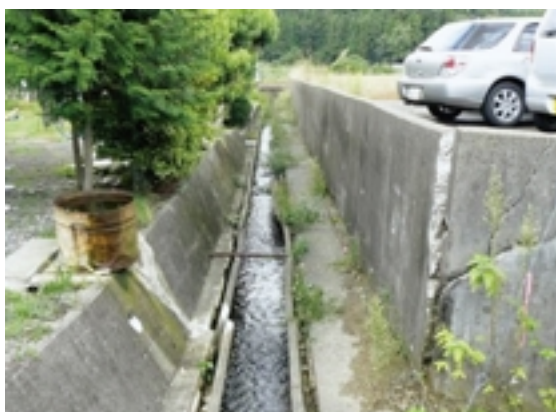
Fig.49 水路脇土留壁のひび割れや変形
Cracking and deformation of earth retaining walls beside a canal

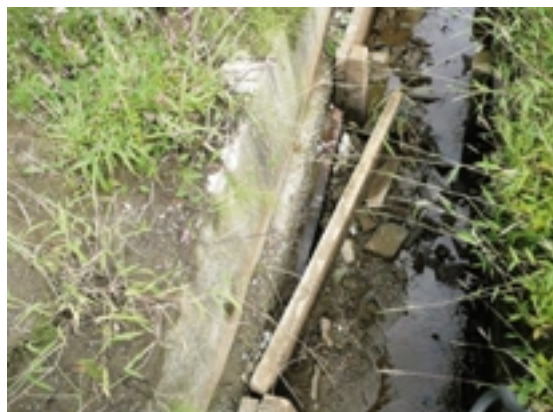
Fig.50 コンクリート柵渠柵板の崩落

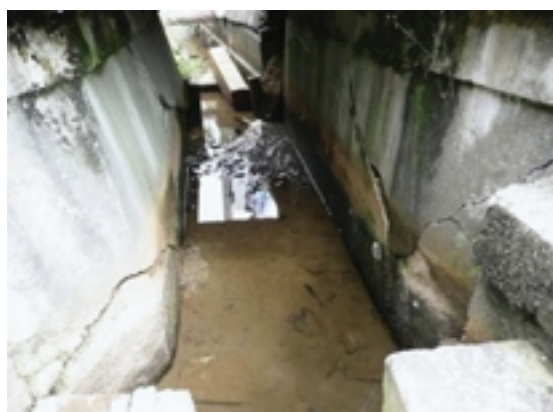
Fig.51 水路暗渠部側壁のひび割れ
Cracking in the sidewalls of a culvert

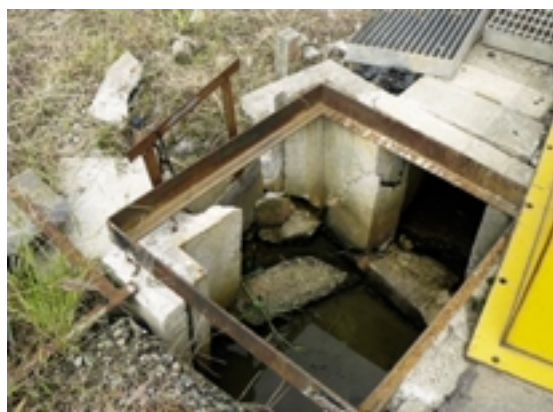
Fig.52 破損した分水枡
Damage to a diversion device

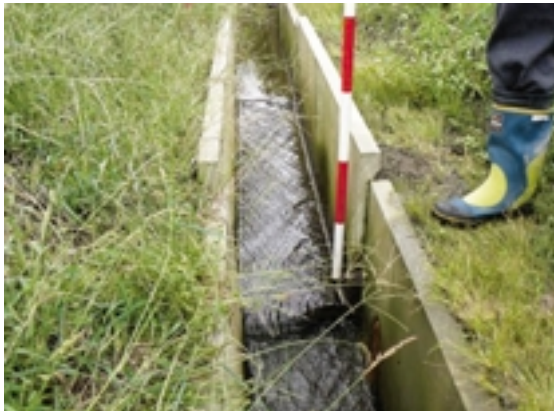
Fig.53 躯体の浮き上がりによるずれ・段差
Uplift of a canal building frame

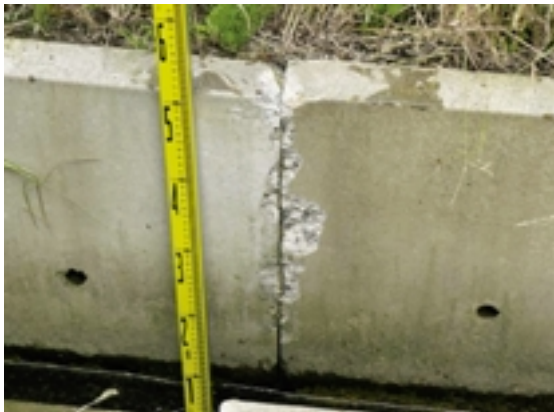
Fig.54 目地部コンクリートの剥落
Stripping of concrete at a canal joint
