平成 19 年 (2007 年) 新潟県中越沖地震による農業集落排水施設の被害

有吉 充*・毛利栄征*

Damage to rural community sewerage systems during the Niigataken Chuetsu-oki Earthquake in 2007

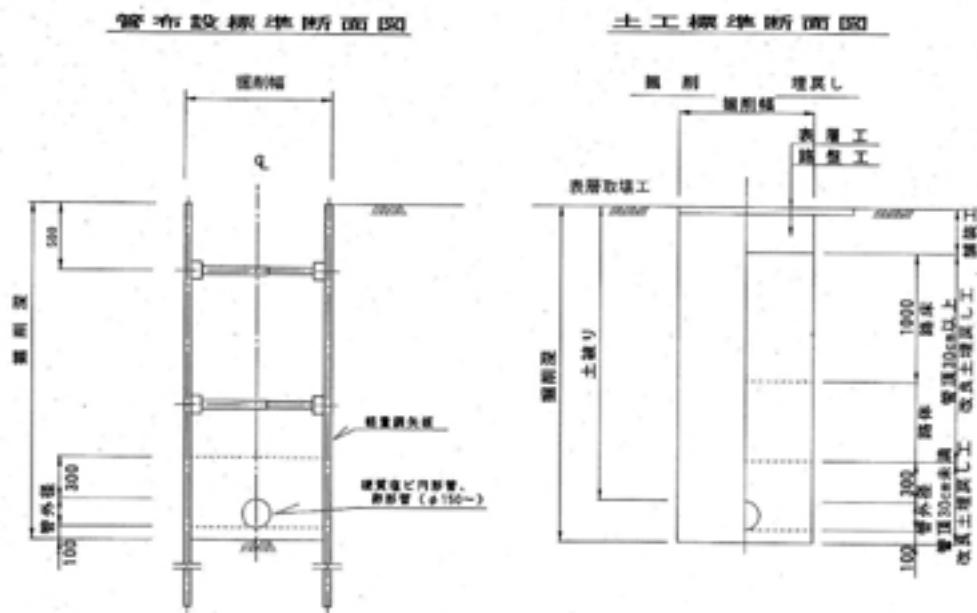
Fig.1 管敷設標準断面図と土工標準断面図
Construction cross section

復旧にあたっては、液状化防止のため、管路の埋戻し部分の対策として、碎石を用いること、改良土を用いること、砂の密度を高めることが提案されている(毛利ら、2006)。最も管路被害の多かった長岡市は、掘削土に高炉セメント(B 種)を 20kgf/m³ の割合で添加した改良土を埋戻し材として使用し、復旧している(大野・西川、2005)。また、今回被災調査を行った柏崎市では、Fig.1 に示すように掘削土にセメント系固化材を約 30kgf/m³ 混合した改良土を、基礎から路床までの埋戻しに使用し、復旧が行われている。

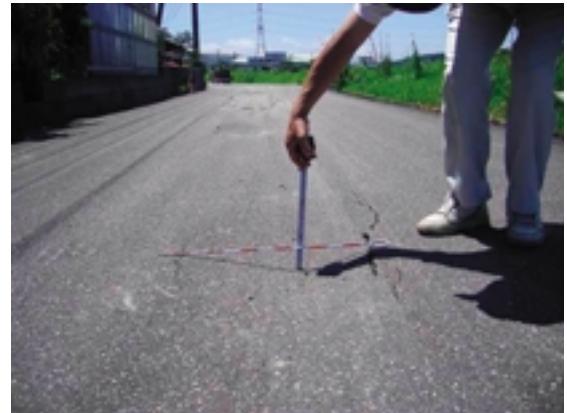
Fig.6 に示されるような路面沈下やマンホールの浮上が多くの箇所で観察された。ほとんどの路面沈下は、管路の埋戻し部分に沿って発生しており、沈下した箇所は Fig.7 に見られるように、砕石によって緊急的に復旧されていた。これらの被害は、砂で埋戻しを行っている区

Fig.6 管路の埋戻し部分の路面沈下
Settlement of road surface

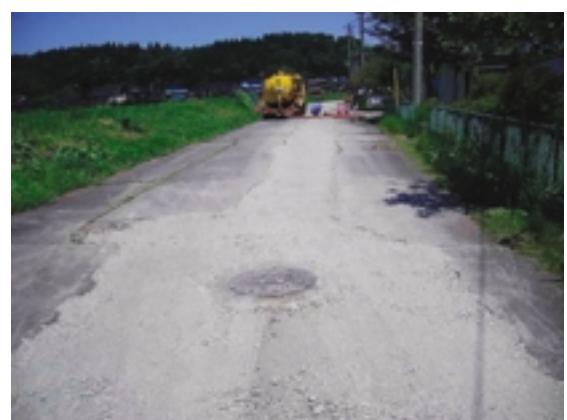
Fig.7 沈下した路面部分に敷均された砕石
Crushed stone used as fill after settlement of road

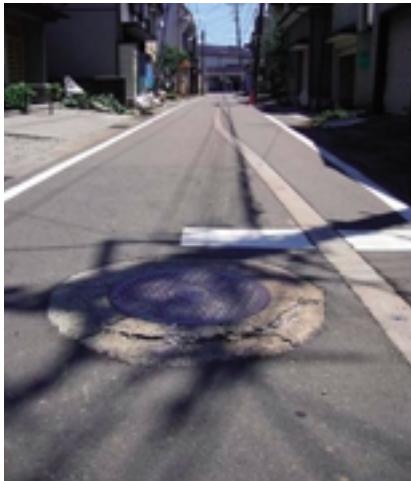
Fig.8 改良土で埋戻された区間の地表面
Undamaged road surface where improved soil was used

間で多く生じていたが、Fig.8 及び Fig.9 に示すように、3 年前の新潟県中越地震で被災し、改良土で埋戻しを行っている区間ではあまり確認できなかった。

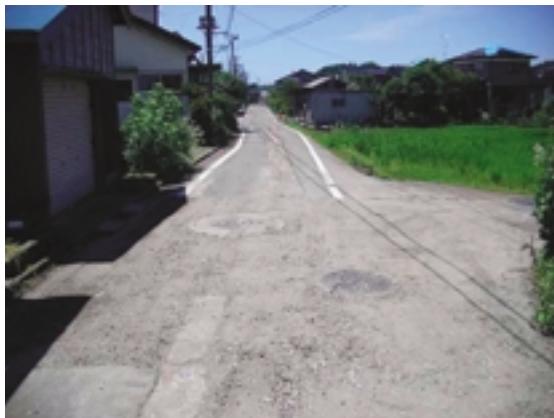
Fig.9 手前は通常の砂で埋戻されている区間、奥は改良土で埋戻されている区間。改良土区間では地表面の変位はほとんど見られない。

An area backfilled by sand (front) and one backfilled by improved soil (back). No big cracks or other damage occurred where improved soil was used.

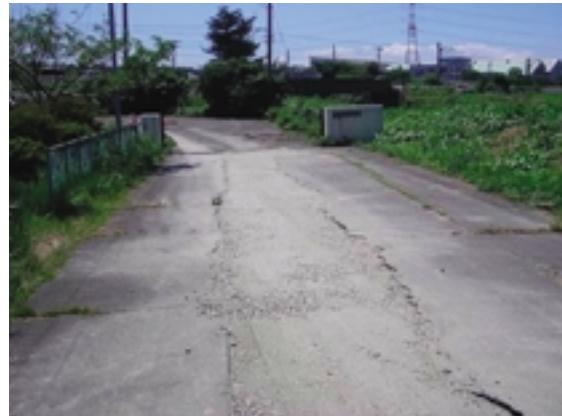
汚水処理施設と処理場内の管路施設は通常通り機能していた (Fig.10 の門の奥から国道を横断し、汚水処理場に繋がっている。門の奥から管路は被災していない)。しかし、汚水処理場に繋がる管路が被災し、汚水が流下せずマンホール内に滞留していたため、バキュームカーにより汚水の吸引・搬送を行っていた (Fig.11)。このように近接している箇所で管路施設の被害状況が異なったのは、施工方法の違いにより基礎材料や基礎材料の締固め度などが異なっているためと考えられる。

Fig.10 沈下した路面部分に敷均された碎石
Crushed stone used as fill after settlement of road surface.

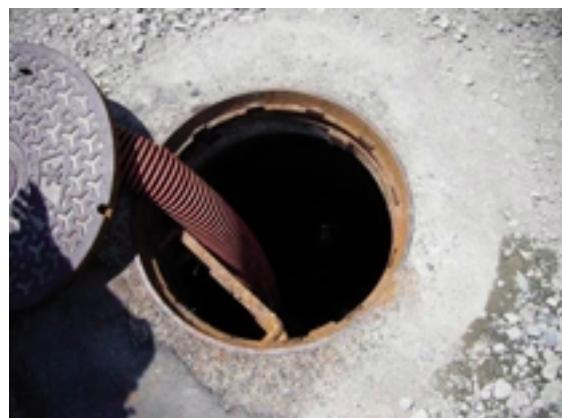
Fig.11 バキュームカーによる汚水の吸引
Sewage being vacuumed into a honey wagon

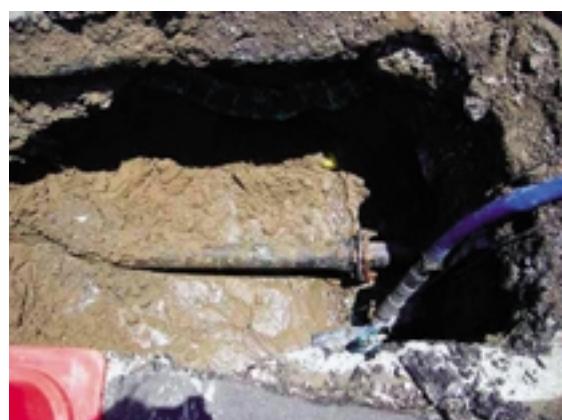
Fig.12 は埋設深 1m のところにある修復中の水道管 (ダクタイル管) であり、地表面下 1m 付近において地下水が確認された。農業集落排水施設の管路はこれより数 m 下に埋設されている。

Fig.12 修復中の水道管
Water pipe under restoration

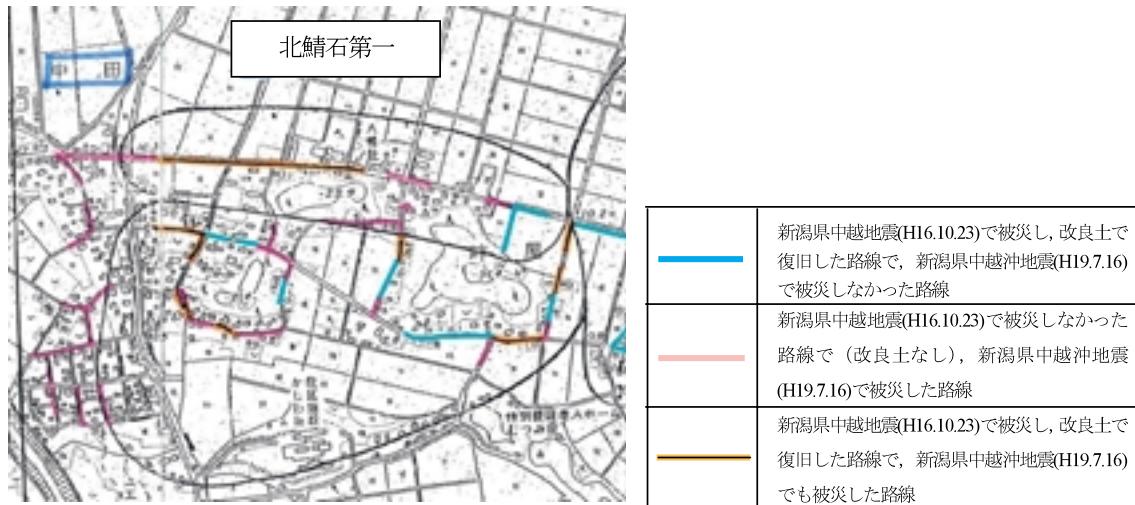
北鶴石地区の北鶴石第一における管路施設の被災状況を Fig.13 に示す。Fig.14-17 に見られるように、多くの箇所でマンホールの浮上やマンホール周辺の沈下、管路上部の路面沈下が発生していた。全体的には、3 年前の新潟県中越地震で被災し改良土で埋戻しを行っている区間の方が、砂で埋戻しを行っている区間より被害は小さ

Fig.13 北鯖石地区の管路の被災状況

Map showing the extent of pipeline damage in the Kitasabaishi area

かったが、Fig.13 に示すように、3 年前の新潟県中越地震で被災し改良土で埋戻しを行っている区間でも、今回の地震により被災している箇所があった。

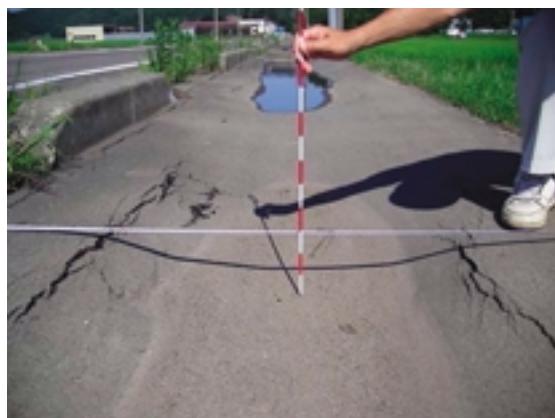
Fig.14 埋戻し部分に沿って生じた歩道での路面沈下
Settlement of sidewalk

Fig.14 において、歩道で発生した路面沈下は、幅約 1m で沈下量は 15cm 程度であり、管路の埋戻し部分に沿っ

て生じている。基礎材料及び埋戻し材料が液状化により体積収縮を起こし、道路と地盤の間に空隙を生じたため、路面が沈下したと思われる。しかしながら、この被害が生じた路線に隣接する道路下にあるマンホールと管路上部の路面には、沈下や隆起などの変状は見られな

かった。このように被害に違いが生じたのは、道路下と歩道下では施工方法が異なるためと思われる。

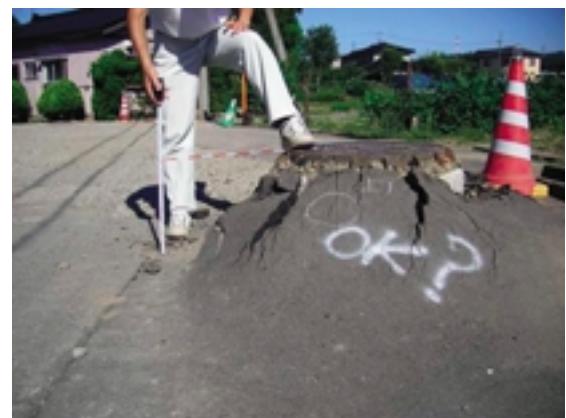
Fig.16 マンホールの浮上
Uplift of a manhole

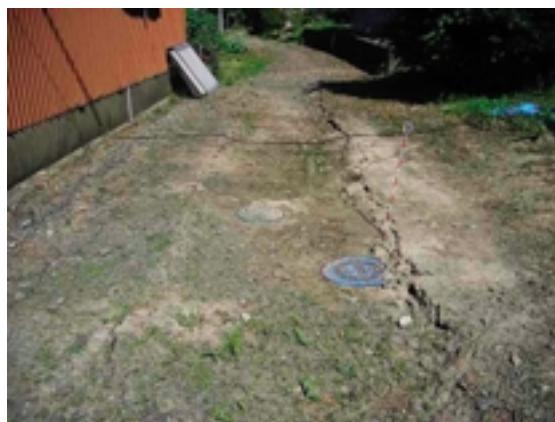
Fig.15 管路埋戻し部分の地表面沈下
Settlement of ground surface

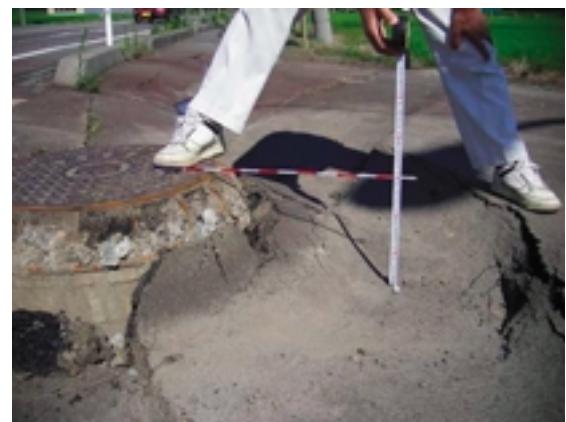
Fig.17 歩道でのマンホールの浮上
Uplift of a sidewalk manhole

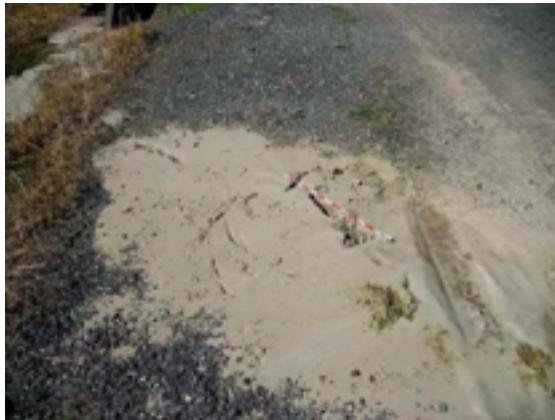
Fig.18 道路での噴砂の跡
Sand boil on a road surface

また、道路や水田において噴砂の跡が見られた(Fig.18)。このことから、地震時には基礎材料だけでなく周辺地盤が液状化し、マンホールの浮上や路面沈下を引き起こしたと考えられる。ただし、浮上したマンホール周辺には噴砂の跡は確認できなかった。

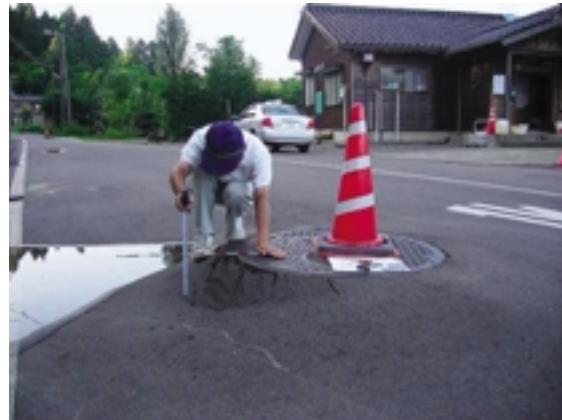
Fig.20 マンホール周辺の路面沈下
Settlement of road surface near a manhole

多くの箇所でマンホールの浮上や路面沈下が発生していた(Fig.20, Fig.21)。Fig.21のマンホールは約50cm浮上している。ただし、近接した場所ではマンホールの浮上がり量や路面沈下量が異なっていた。これは、基礎材料や地下水の状況などの違いによるものと思われる。他の地区と同様、管路の基礎材料が液状化したことで被害が生じたと思われる。

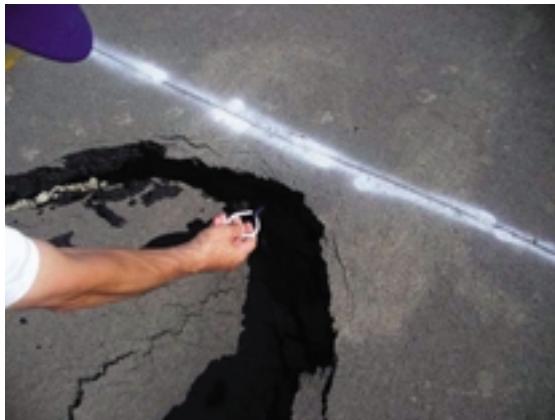
Fig.19 アスファルトの下部に発生した空洞
Hollow under asphalt

一見して路面沈下が生じていない箇所でも、Fig.19のようにアスファルトと管路の埋戻し土との間に空隙が生じていることがある。3年前の新潟県中越地震では、旧長岡市で震災から半年程経過した平成17年4月頃から道路陥没の報告が増加し、6月10日までの期間に市道上で約1,400件の陥没があり、これらの多くは震災直後に路面異常が見られなかった箇所で起きている(国土交通省国土技術政策総合研究所・独立行政法人土木研究所、2006)。今回の地震でも、地表面からの観察ではわからないが、アスファルト下部の地盤が地震動による揺込み沈下を生じたり、液状化を伴って沈下を生じることによって、アスファルト下面に空洞が生じている可能性がある。

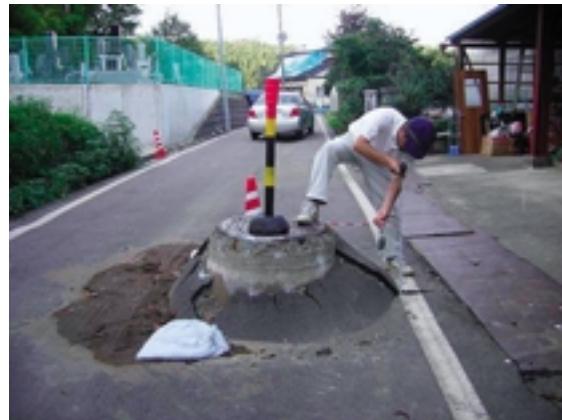
Fig.21 マンホールの浮上
Uplift of a manhole
