# 平成20年（2008年）岩手・宮城内陸地震による 震源近傍の老朽水利施設被災状況に関する調査

常住直人\*・森 丈久\*\*・田中良和\*\*\*・高木強治\*

# Field investigations on Old Irrigation Facilities Damage near the Epicenter of the Iwate Miyagi Nairiku Earthquake in 2008

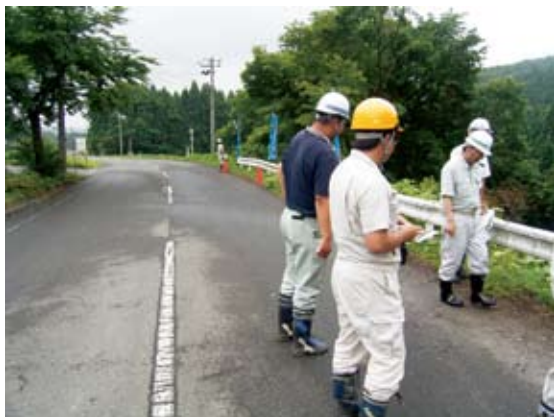
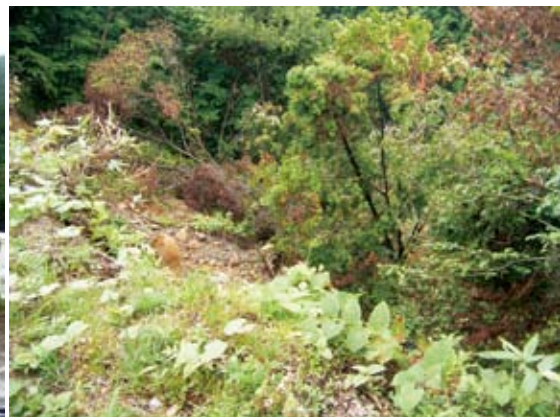
大原堰用水路 (幅・高さとも0.8m) については, 堰下流の水路トンネル (Fig.8, 横幅0.8m, 高さ1mの楕円断面トンネル) のうち, 平成8年改修の上流トンネル (Fig.7参照, コンクリート巻き立て補強。費用は仮設, 間接工事込みで85万円/m) は地上傾斜が緩傾斜なこともあり, 斜面崩落も無く無被害だったが, 旧来の素掘トンネルのままであった下流トンネル (開削年不明, 延長123m, 出入口のみヒューム管で補強) では, 斜面崩壊に伴う落盤に依ると見られる土砂閉塞が見られた。斜面崩壊地点はトンネル入り口から約50, 70m地点と出口手前 (Fig.9, Fig.10) の3カ所で, いずれも水路上約20m上の道路際から崩落している。地図の等高線の幅から推察すると, 今回の土砂崩落箇所は大原林道と南股川の間, 斜面が特に急勾配である位置だったことが分かり, 開水路区間もトンネル出口から15m区間に渡って落石により通水断面が完全に閉塞している。

Fig.9 大原堰用水路下流トンネル出口上の道路 (左) と道路下の崩落状況 (右) (Fig.7, ①地点)  
Collapse at the road over the outlet of the Ohhara seki downstream channel

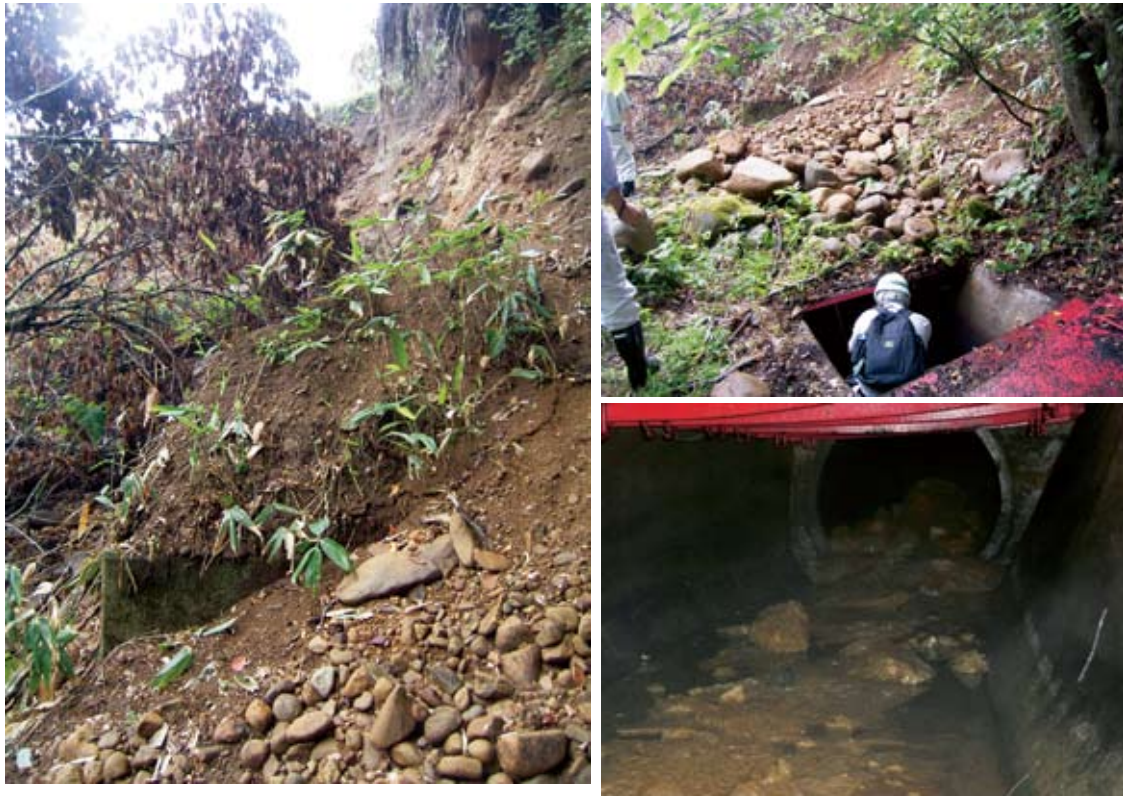
トンネル内の閉塞カ所は入り口から70m地点と見られ, 上流水路を満水にしても出口にほぼ水が流れない状態であった。

**Fig.10** 大原堰用水路下流トンネル出口の崩落状況（左，手前コンクリートは出口補強部），  
下流トンネル出口（右上），下流トンネル出口から内部の状況（右下）（Fig.7，②地点）

トンネル出口に崩落土らしきものが見えることから、トンネル内部が崩落している可能性が高い。コンサルタントによるトンネル内部の目視調査により、上流側から 70 m 地点までは健全であることが確認されているため、上流側から 70 m 地点から下流側出口までの約 50 m の区間で崩落が発生していると推定される。ただし、その区間すべてが崩落しているかどうかについては不明であるため、トンネル内部の調査が必要である。トンネル内部の調査に当たっては、余震による崩落のおそれがあるため、自走式カメラロボット等を使用することが望ましいと考えられる。

トンネルの復旧に当たっては、トンネル上部の道路法面の復旧対策との調整が必要であり、道路法面の復旧工法の内容によっては、原形復旧が困難になる場合も想定されるため、トンネル呑口上流から出口下流までの迂回水路を新設することも視野に入れておく必要がある。原形復旧を行う場合には、崩落箇所は地山が緩んでいるため、コンクリート巻立てによる覆工やパイプイントンネル工法などによる補強を検討する必要がある。

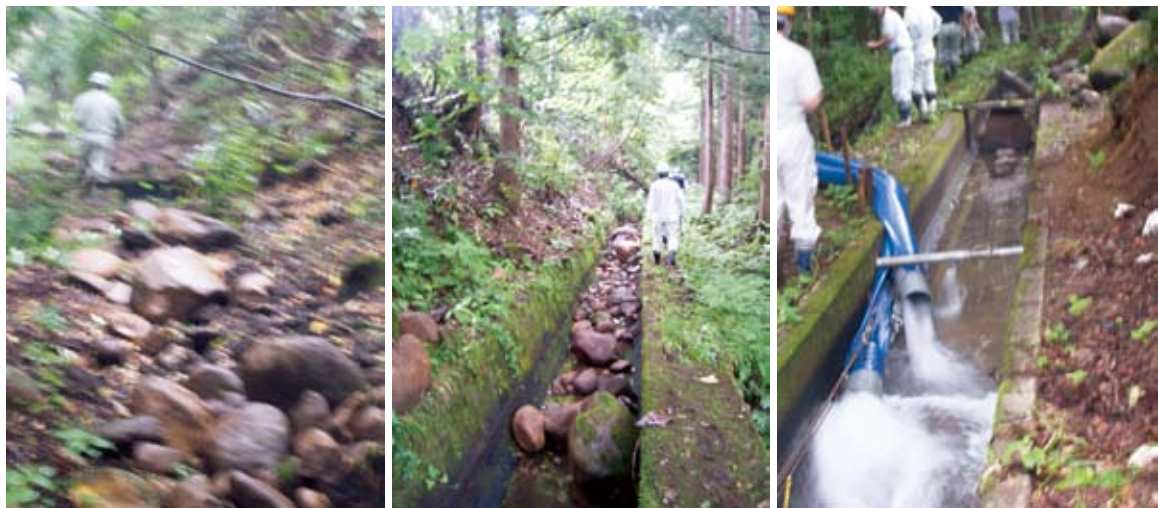
調査時点では, 斜面上道路復旧および水路下10mの斜面崩壊土砂が流れ込んだ河川 (南股川) の復旧有無の見通しが立っていない状況であり (いずれも市管理), また, 当該トンネル自体, 予算上の制約のため被災前から改修未定だったこともあり, 本格的復旧の目途は立っていない。このため, 地震から1週間後に, 被災したトンネル出口下流120m付近で水路と並行して流れる南股川に仮設揚水ポンプを設置し (Fig.7), そこから河川左岸斜面沿いを流下する水路に水を注水し (Fig.11), 下流受益75.4haの用水を賄っている。揚水には口径200mmのポンプ2基と22kVAの発電機をリースし, 概算費用は3,061,000円である。

**Fig.11** 大原堰用水路の開水路グレーティング上への落石状況（左），開水路への落石状況（中），  
仮設ポンプから開水路への放水状況（右）（Fig.7，③地点）

また、トンネル出口付近の開水路は、常時より落石や崩落した土砂の堆積が頻発しており、管理者が毎年春に清掃を行っているとのことである。よって、復旧した開水路とその下流側水路には、ステンレス製等、堅牢、管理省力な材質の蓋を被すなどして転石と土砂の進入を防ぐのがよいと考えられる。

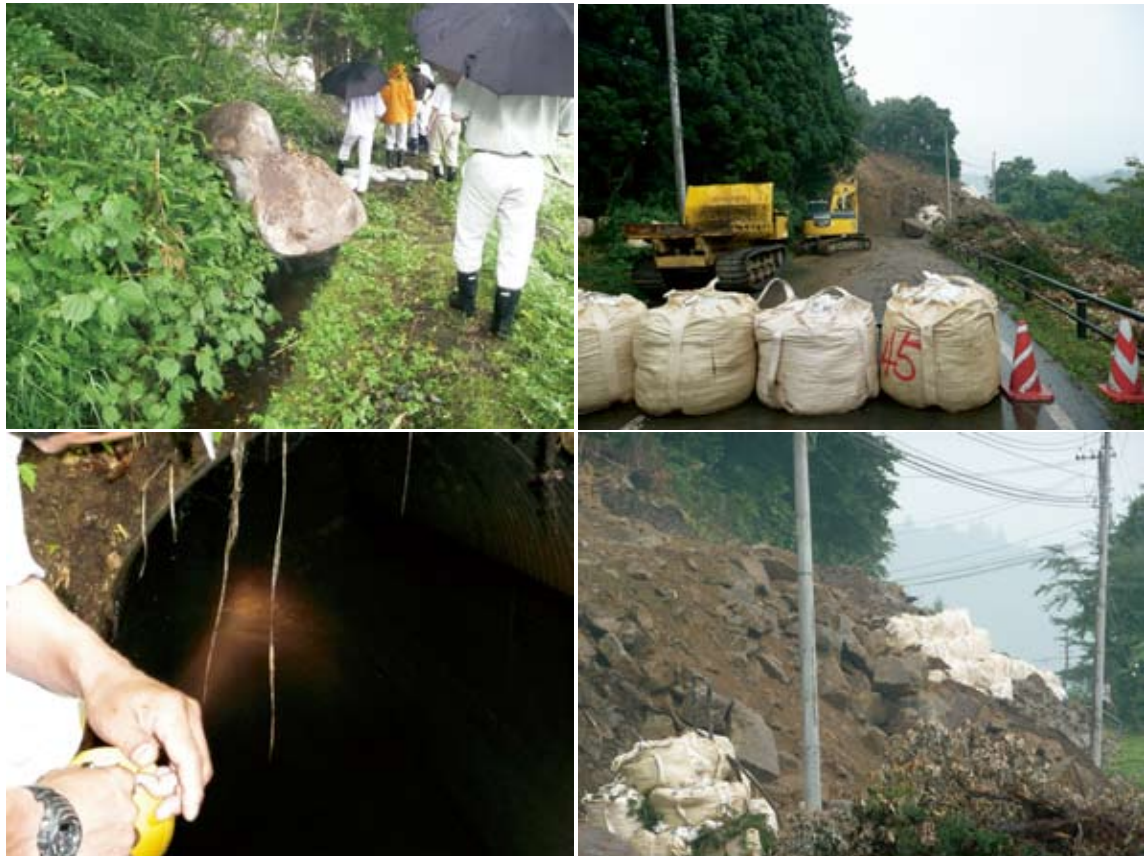
被害の発見は、地震発生後に用水路に水が来ないとの通報により現地調査した結果である。斜面崩壊は直線距離166mの1号トンネル(出入り口はコルゲート管)の上流半分で広域に発生しており(Fig.14)、閉塞もそこでの落盤により起きていると見られるが、未だ危険な状態のため、閉塞位置は特定されていない。1号トンネルの入り口付近から、立ち入り禁止区域となっており、内部の調査が実施できない状況にある。1号トンネル入り口上流付近の開水路部には、今回の地震による大きな転石が多数見られた(最大では長径2m程度)。なお、斜面崩壊現場の地質断面図はFig.15のとおりである。

**Fig.14** 下真坂用水1号トンネルの被災 (左上：トンネル上流開水路への転石 (Fig.12, ①地点), 左下：トンネル出口付近の堆積土 (Fig.12, ③地点), 右：トンネル上部の斜面崩壊 (Fig.12, ②地点)  
 Damages of Shimo-masaka channel tunnel No.1 (upper left :fallen rocks in the Shimo masaka upstream channel, lower left :deposited soil at the outlet of the tunnel, right :slope collapse over the inlet of the tunnel)

トンネル出口に崩落土らしきものが見えることから、トンネル内部が崩落している可能性が高い。具体的な崩落箇所が不明であるため、トンネル内部の調査が必要である。トンネル内部の調査に当たっては、余震による崩落のおそれがあること、トンネル自体が素堀の脆弱な

ものであること、土質が脆いことから人が入っての観測は二次災害の危険が高い。自走式カメラロボット等を使用することが望ましい。

トンネルの復旧に当たっては、トンネル上部の地山法面の復旧対策との調整が必要である。法面の復旧工法の内容によっては、原形復旧が困難になる場合も想定されるため、トンネル呑口上流から出口下流までの迂回水路を新設することも視野に入れておく必要がある。原形復旧を行う場合には、崩落箇所は地山が緩んでいるため、コンクリート巻立てによる覆工やパイプイントンネル工法などによる補強を検討する必要がある。

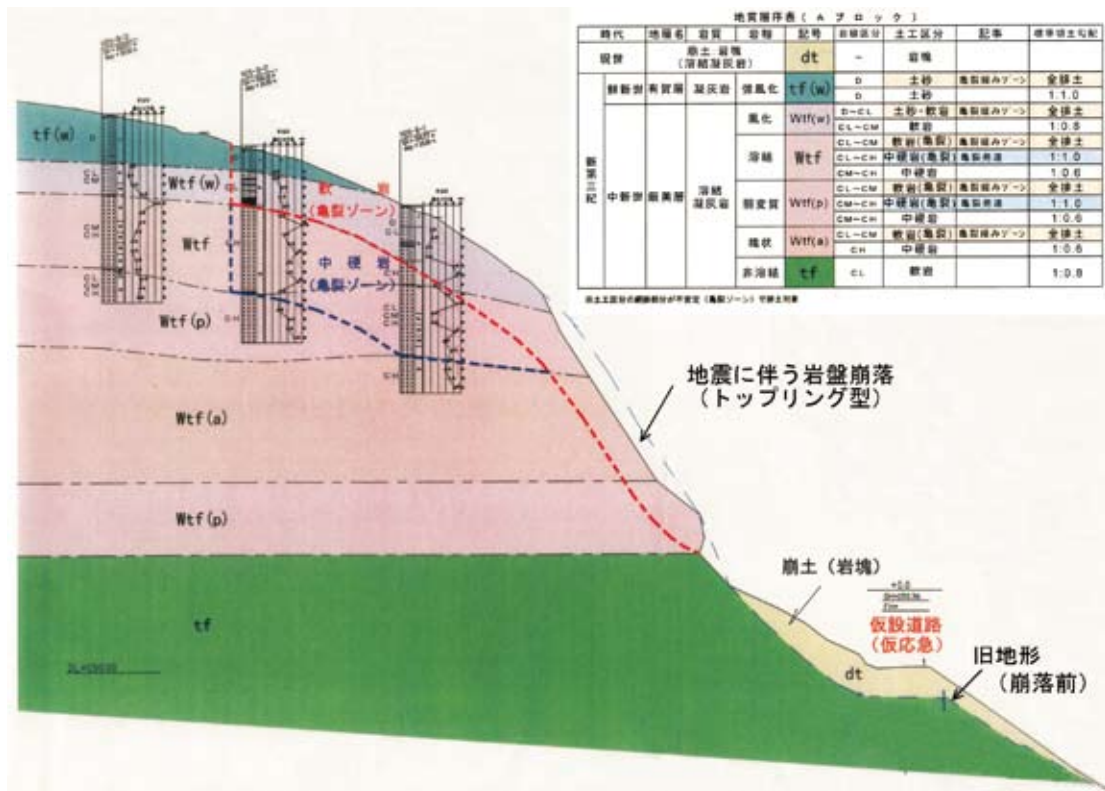
**Fig.15** 下真坂用水1号トンネル上部の斜面崩壊現場における地質断面図 (Fig.12, ②地点)  
 The sectional geological figure of slope collapse site over the inlet of the Shimo masaka channel tunnel No.1

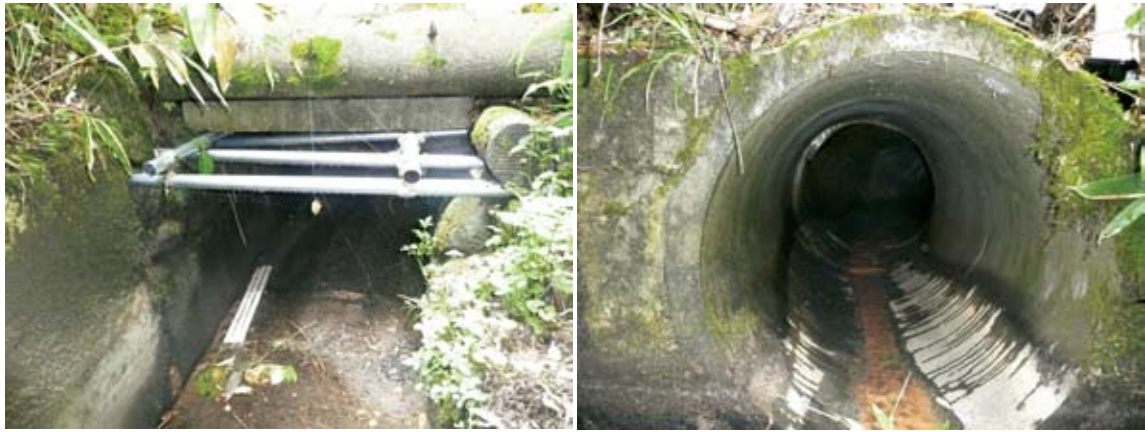
トンネル内部の崩落状況は、1号トンネルと2号トンネル(出入り口のみヒューム管補強)の間の明かり部(トンネル水路間の開水路部)からの目視でも、トンネル内がカーブしているため、確認困難であった。一方、2号トンネルと3号トンネルの明かり部では、2号トンネルの出口付近のヒューム管に5cm程度のズレが確認できた。ただ、これら2号トンネル両端の状況だけからは、

2号トンネル内部で崩落しているかどうかは不明であった(Fig.16)。

Fig.16 下真坂用水2号トンネル入り口(左 (Fig.12, ④地点)), 出口(右 (Fig.12, ⑤地点))

トンネル内部で崩落しているかどうかは不明であるが、上下流の 1 号、3 号トンネルの状況や 2 号トンネルも素堀の脆弱な構造であることから、トンネル内部の調査は必要と思われる。当トンネルの内部調査でも、1 号トンネル同様、自走式カメラロボット等の活用が望ましい。

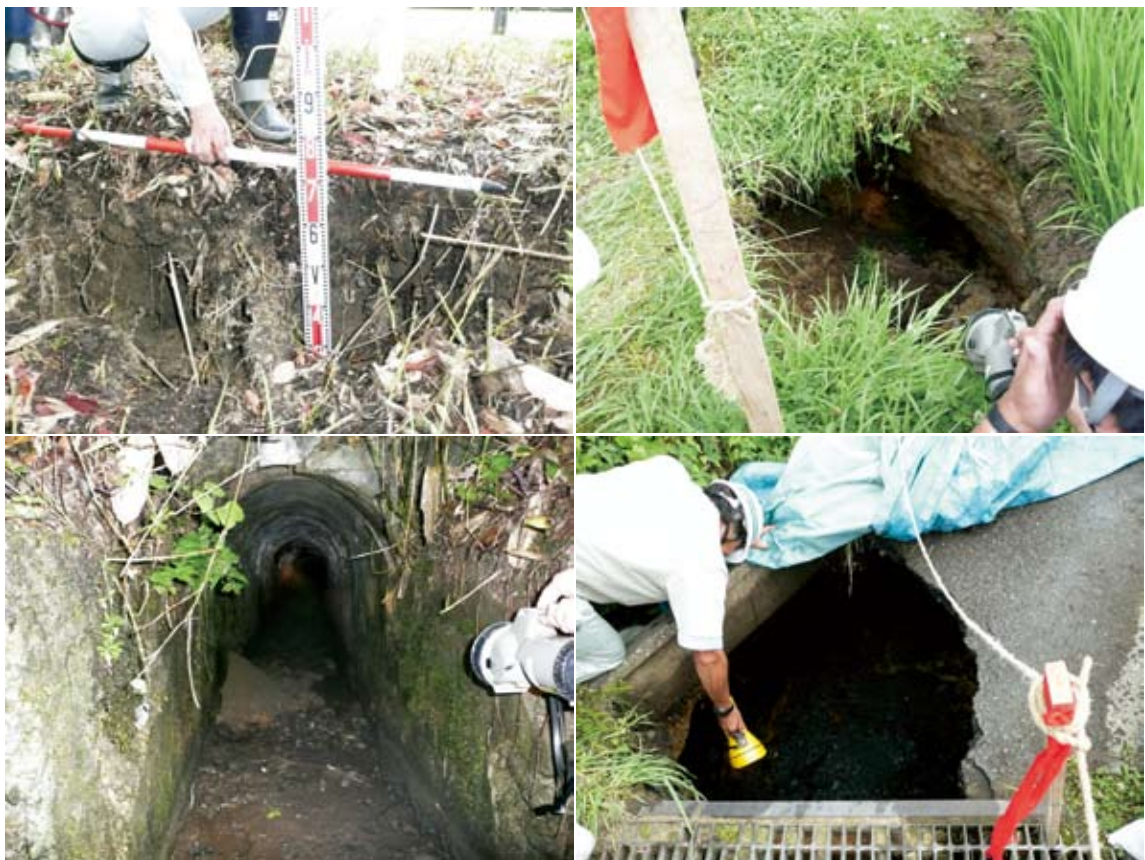
3号トンネル出入り口はコンクリート巻立で補強されているが、入り口付近のトンネル内部が崩落しているとともに、出口上部の地盤が大きく沈下し、段差ができていた(Fig.17)。また、トンネル下流出口付近の地盤に大きな陥没が2箇所発生しており、トンネル内でも落盤している可能性があるが、内部は暗く坑外からの確認は困難で、土砂崩落の危険もあるため、人間が入ったの確認は困難な状況であった。

Fig.17 下真坂用水3号トンネルの被災(左上:トンネル入り口上部の地盤沈下による段差 (Fig.12, ⑥地点), 左下:トンネル入り口付近の土砂崩落, 右上:トンネル出口 (Fig.12, ⑦地点)直上流上部の地盤の陥没(約2m深さの亀裂), 右下:トンネル出口付近の地盤の陥没)

トンネル呑口の崩落土やトンネル呑口上部地盤の大きな段差から、トンネル内部が崩落している可能性が高い。また、トンネル下流出口付近の地盤の大きな陥没は、トンネル内部の大規模な崩落によるものと推定される。ただし、これら以外の区間については、具体的な崩落箇所が不明であるため、トンネル内部の調査が必要である。本トンネル内部の調査でも、自走式カメラロボット等の使用が望ましい。

トンネル内部の崩落状況によっては、原形復旧が困難な場合も想定されるため、トンネル呑口上流から出口下流までの迂回水路を新設することも視野に入れておく必要がある。原形復旧を行う場合には、崩落箇所は地山が緩んでいるため、コンクリート巻立てによる覆工やパイプイントンネル工法などによる補強を検討する必要がある。また、出口付近の陥没部分については、土被りが

あまりないようなので、開削の上、ボックスカルバートもしくはパイプを敷設し埋め戻すなどの復旧工法が考えられる。

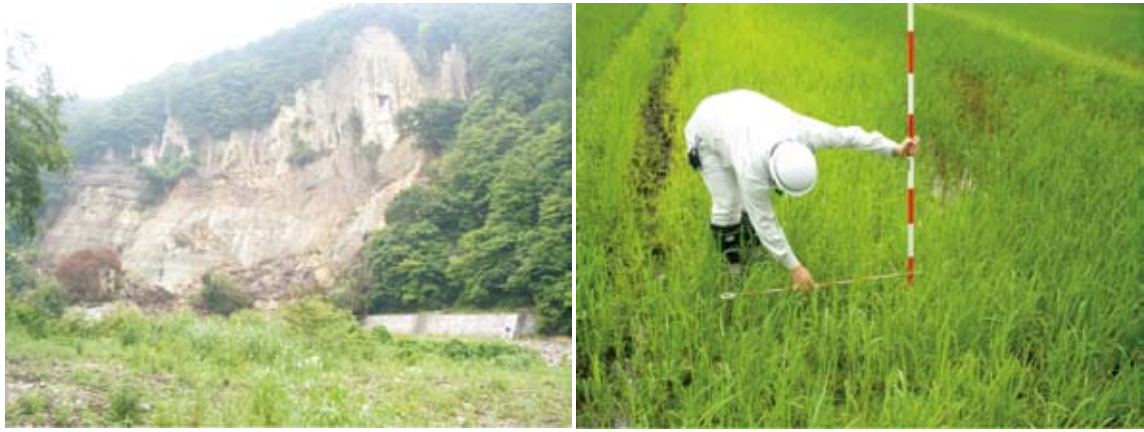
一関市内で下真坂用水よりも上流域にある下り松用水 (Fig.2) においても大規模な斜面崩落があり, 更なる崩落の危険もあるため200m程度遠方からの確認となった。詳細な被害は, 崩落によって堆積した土砂を撤去し

なお, 下真坂用水から市野々原地区の一帯では, 地形変状, 水田等, 農地における地割れや段差も顕著で, 同一区画の水田内で0.4mほどの落差が生じているところもあった (Fig.18)。

Fig.18 さがりまつ 下り松用水の斜面崩落状況（左）、水田の地盤沈下（右、はのきだて 楓木立地区）  
The slope collapse on the Sagirimatsu channel (left), a subsidence in a paddy field at Hanokidate district (right)
