平成20年（2008年）岩手・宮城内陸地震による震源近傍の老朽水利施設被災状況に関する調査

平成 20 年（2008 年）岩手・宮城内陸地震による震源近傍の老朽水利施設被災状況に関する調査

常住直人 *・森 丈久 **・田中良和 ***・高木強治 *

Field investigations on Old Irrigation Facilities Damage near the Epicenter of the Iwate Miyagi Nairiku Earthquake in 2008

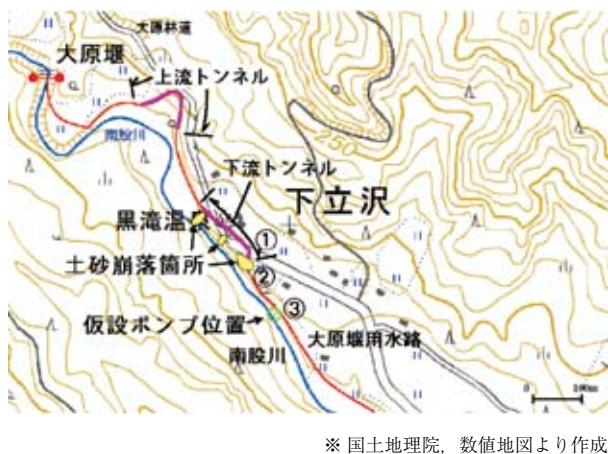
Fig.7 大原堰用水路の被災箇所
Damage places of the Ohhara seki channel

大原堰用水路 (幅・高さとも 0.8m) については、堰下流の水路トンネル (Fig.8, 横幅 0.8m, 高さ 1m の橜円断面トンネル) のうち、平成 8 年改修の上流トンネル (Fig.7 参照、コンクリート巻き立て補強。費用は仮設、間接工事込みで 85 万円/m) は地上傾斜が緩傾斜なこともあります、斜面崩落も無く無被害だったが、旧来の素堀トンネルのままであった下流トンネル (開削年不明、延長 123m、出入り口のみヒューム管で補強) では、斜面崩壊に伴う落盤に依ると見られる土砂閉塞が見られた。斜面崩壊地点はトンネル入り口から約 50, 70m 地点と出口手前 (Fig.9, Fig.10) の 3 カ所で、いずれも水路上約 20m 上の道路際から崩落している。地図の等高線の幅から推察すると、今回の土砂崩落箇所は大原林道と南股川の間の、斜面が特に急勾配である位置だったことが分かり、開水路区間もトンネル出口から 15m 区間に渡って落石により通水断面が完全に閉塞している。

調査時点では、斜面上道路復旧および水路下 10m の斜面崩壊土砂が流れ込んだ河川 (南股川) の復旧有無の見通しが立っていない状況であり (いずれも市管理)、また、当該トンネル自体、予算上の制約のため被災前から改修未定だったこともあり、本格的復旧の目途は立っていない。このため、地震から 1 週間後に、被災したトンネル出口下流 120m 付近で水路と並行して流れる南股川に仮設揚水ポンプを設置し (Fig.7)、そこから河川左岸斜面沿いを流下する水路に水を注水し (Fig.11)、下流受益 75.4ha の用水を貯っている。揚水には口径 200mm のポンプ 2 基と 22kVA の発電機をリースし、概算費用は 3,061,000 円である。

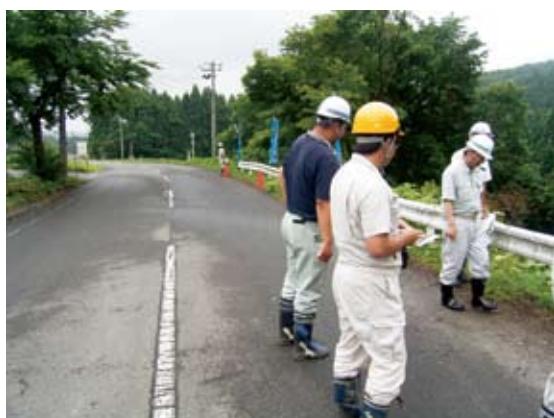
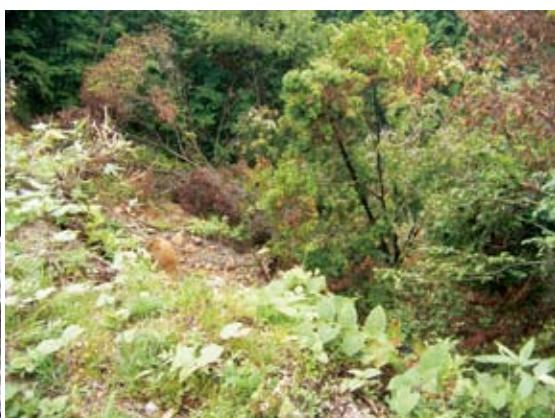
Fig.9 大原堰用水路下流トンネル出口上の道路 (左) と道路下の崩落状況 (右) (Fig.7, ①地点)
Collapse at the road over the outlet of the Ohhara seki downstream channel

トンネル出口に崩落土らしきものが見えることから、トンネル内部が崩落している可能性が高い。コンサルタントによるトンネル内部の目視調査により、上流側から 70 m 地点までは健全であることが確認されているため、上流側から 70 m 地点から下流側出口までの約 50 m の区間内で崩落が発生していると推定される。ただし、その区間すべてが崩落しているかどうかについては不明であるため、トンネル内部の調査が必要である。トンネル内部の調査に当たっては、余震による崩落のおそれがあるため、自走式カメラロボット等を使用することが望ましいと考えられる。

トンネルの復旧に当たっては、トンネル上部の道路法面の復旧対策との調整が必要であり、道路法面の復旧工法の内容によっては、原形復旧が困難になる場合も想定されるため、トンネル呑口上流から出口下流までの迂回水路を新設することも視野に入れておく必要がある。原形復旧を行う場合には、崩落箇所は地山が緩んでいるため、コンクリート巻立てによる覆工やパイプイントンネル工法などによる補強を検討する必要があろう。

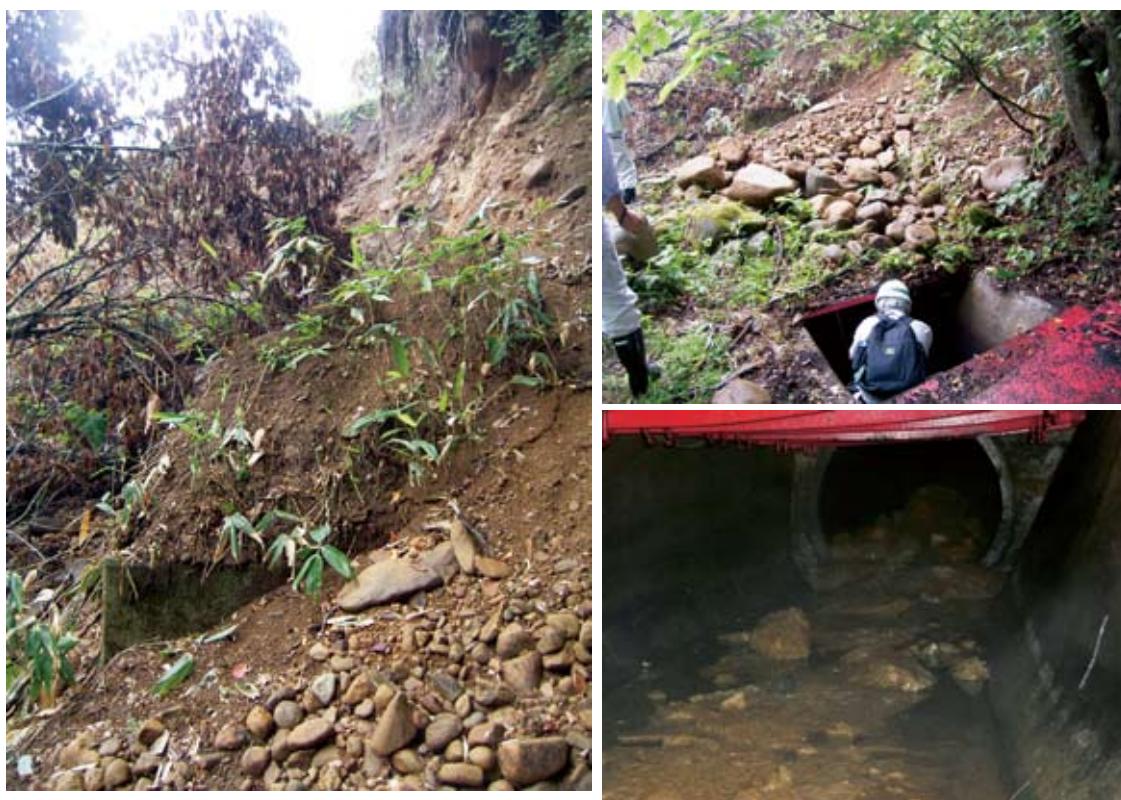
トンネル内の閉塞箇所は入り口から 70m 地点と見られ、上流水路を満水にしても出口にほぼ水が流れない状態であった。

Fig.10 大原堰用水路下流トンネル出口の崩落状況（左、手前コンクリートは出口補強部）、
下流トンネル出口（右上）、下流トンネル出口から内部の状況（右下）（Fig.7, ②地点）

Collapse on the outlet of the Ohhara seki downstream channel (left), the outlet of the Ohhara seki downstream channel (upper right), Inside of the outlet of the Ohhara seki downstream channel (lower right)

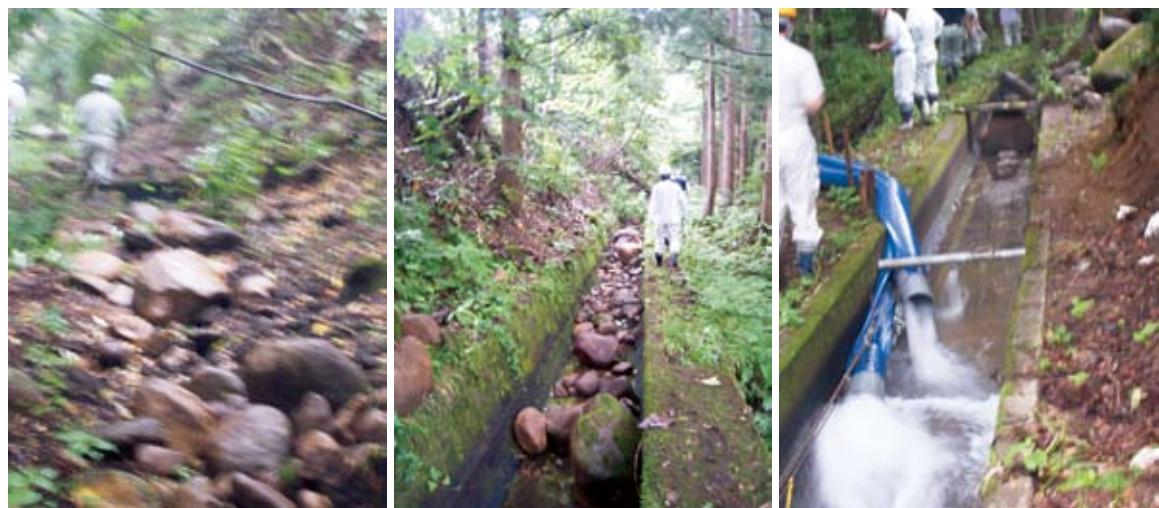
Fig.11 大原堰用水路の開水路グレーチング上への落石状況（左）、開水路への落石状況（中）、
仮設ポンプから開水路への放水状況（右）（Fig.7, ③地点）

Fallen rocks on the gratings of the Ohhara seki channel (left), fallen rocks in the channel (center),
discharge to the channel from a temporary pump (right)

また、トンネル出口付近の開水路は、常時より落石や崩落した土砂の堆積が頻発しており、管理者が毎年春に清掃を行っているとのことである。よって、復旧した開水路とその下流側水路には、ステンレス製等、堅牢、管理省力な材質の蓋を被すなどして転石と土砂の進入を防ぐのがよいと考えられる。

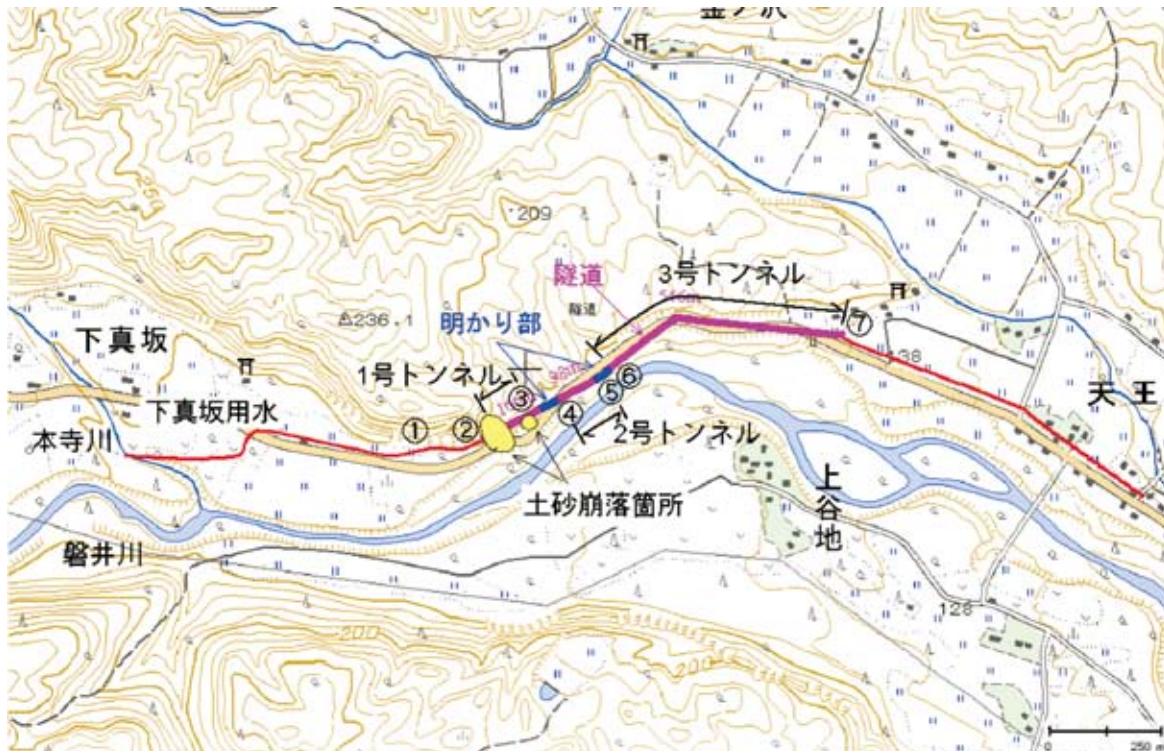
Fig.12 下真坂用水路の被災箇所
Damage places of Shimo masaka channel

の構造的な被災はほとんどなく、主たる被害は大原用水同様、旧来の素堀トンネルでの落盤による閉塞である（Fig.12）。

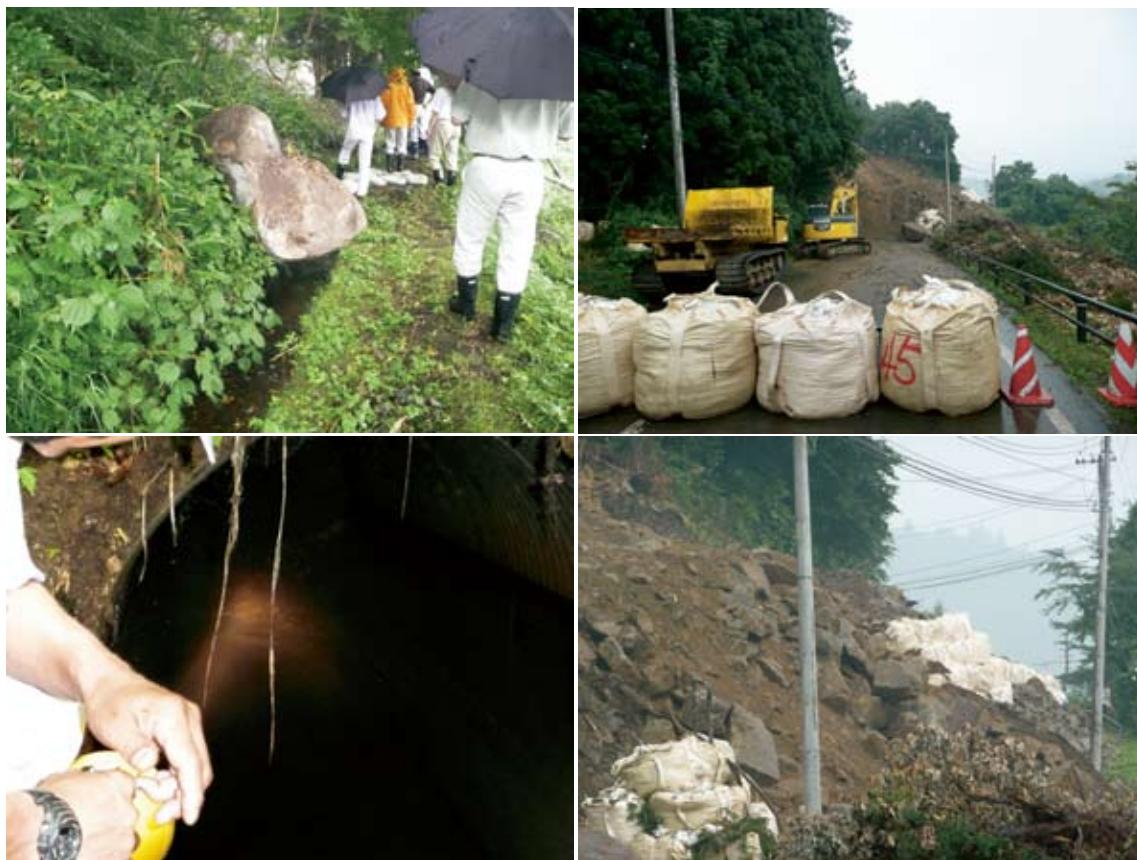
被害の発見は、地震発生後に用水路に水が来ないととの通報により現地調査した結果である。斜面崩壊は直線距離166mの1号トンネル（出入り口はコルゲート管）の上流半分で広域に発生しており（Fig.14），閉塞もそこでの落盤により起きていると見られるが、未だ危険な状態なため、閉塞位置は特定されていない。1号トンネルの入り口付近から、立ち入り禁止区域となっており、内部の調査が実施できない状況にある。1号トンネル入り口上流付近の開水路部には、今回の地震による大きな転石が多数見られた（最大では長径2m程度）。なお、斜面崩壊現場の地質断面図はFig.15のとおりである。

Fig.14 下真坂用水 1 号トンネルの被災 (左上 : トンネル上流開水路への転石 (Fig.12, ①地点), 左下 : トンネル出口付近の堆積土 (Fig.12, ③地点), 右 : トンネル上部の斜面崩壊 (Fig.12, ②地点))
Damages of Shimo-masaka channel tunnel No.1 (upper left : fallen rocks in the Shimo masaka upstream channel, lower left : deposited soil at the outlet of the tunnel, right : slope collapse over the inlet of the tunnel)

トンネル出口に崩落土らしきものが見えることから、トンネル内部が崩落している可能性が高い。具体的な崩落箇所が不明であるため、トンネル内部の調査が必要である。トンネル内部の調査に当たっては、余震による崩落のおそれがあること、トンネル自体が素堀の脆弱なものであること、

のであること、土質が脆いことから人が入っての観測は二次災害の危険が高い。自走式カメラロボット等を使用することが望ましい。

トンネルの復旧に当たっては、トンネル上部の地山法面の復旧対策との調整が必要である。法面の復旧工法の内容によっては、原形復旧が困難になる場合も想定されるため、トンネル呑口上流から出口下流までの迂回水路を新設することも視野に入れておく必要がある。原形復旧を行う場合には、崩落箇所は地山が緩んでいるため、コンクリート巻立てによる覆工やパイプイントンネル工法などによる補強を検討する必要がある。

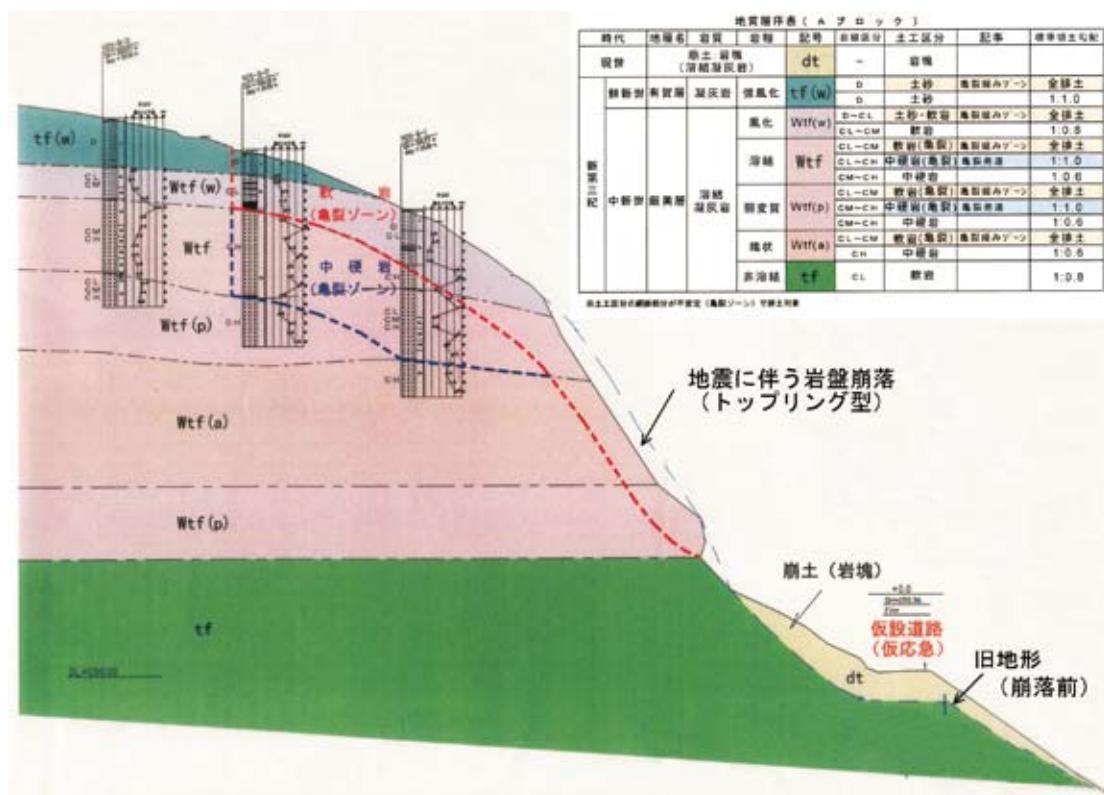
Fig.15 下真坂用水 1 号トンネル上部の斜面崩壊現場における地質断面図 (Fig.12, ②地点)
The sectional geological figure of slope collapse site over the inlet of the Shimo masaka channel tunnel No.1

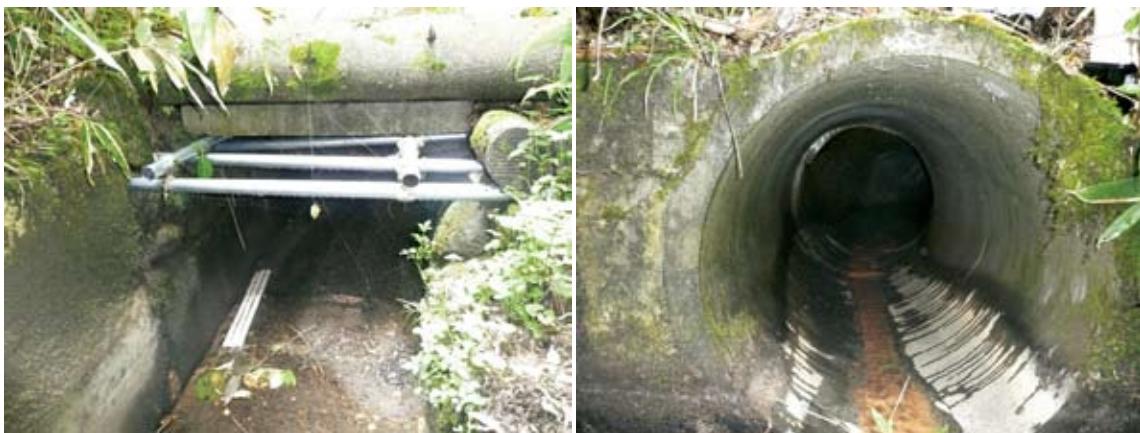
トンネル内部の崩落状況は、1号トンネルと2号トンネル（出入り口のみヒューム管補強）の間の明かり部（トンネル水路間の開水路部）からの目視でも、トンネル内がカーブしているため、確認困難であった。一方、2号トンネルと3号トンネルの明かり部では、2号トンネルの出口付近のヒューム管に5cm程度のズレが確認できた。ただ、これら2号トンネル両端の状況だけからは、

2号トンネル内部で崩落しているかどうかは不明であった（Fig.16）。

Fig.16 下真坂用水 2号トンネル入り口 (左 (Fig.12, ④地点)), 出口 (右 (Fig.12, ⑤地点))

The Inlet (left) /outlet (right) of Shimo-masaka channel tunnel No.2

トンネル内部で崩落しているかどうかは不明であるが、上下流の 1 号、3 号トンネルの状況や 2 号トンネルも素堀の脆弱な構造であることから、トンネル内部の調査は必要と思われる。当トンネルの内部調査でも、1 号トンネル同様、自走式カメラロボット等の活用が望ましい。

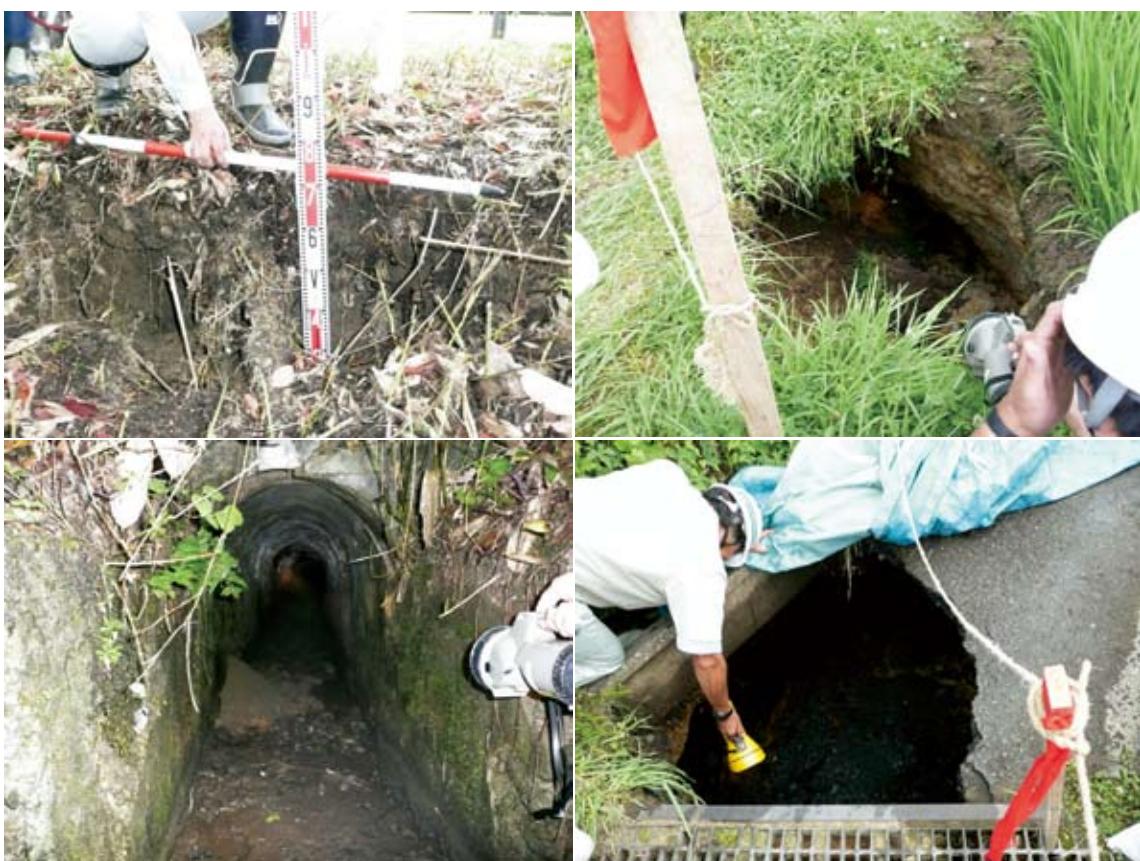
3号トンネル出入り口はコンクリート巻立て補強されているが、入り口付近のトンネル内部が崩落しているとともに、出口上部の地盤が大きく沈下し、段差ができていた（Fig.17）。また、トンネル下流出口付近の地盤に大きな陥没が2箇所発生しており、トンネル内でも落盤している可能性があるが、内部は暗く坑外からの確認は困難で、土砂崩落の危険もあるため、人が入っての視認は困難な状況であった。

Fig.17 下真坂用水 3号トンネルの被災 (左上: トンネル入り口上部の地盤沈下による段差 (Fig.12, ⑥地点), 左下: トンネル入り口付近の土砂崩落, 右上: トンネル出口 (Fig.12, ⑦地点) 直上流上部の地盤の陥没 (約2m深さの亀裂), 右下: トンネル出口付近の地盤の陥没)

Damages of Shimo-masaka channel tunnel No.3 (upper left :bump caused by a subsidence over the inlet of the tunnel, lower left : small collapse in the inlet of the channel, upper right :a subsidence over the outlet of the tunnel, lower right :a subsidence at the outlet of the tunnel)

トンネル呑口の崩落土やトンネル呑口上部地盤の大きな段差から、トンネル内部が崩落している可能性が高い。また、トンネル下流出口付近の地盤の大きな陥没は、トンネル内部の大規模な崩落によるものと推定される。ただし、これら以外の区間については、具体的な崩落箇所が不明であるため、トンネル内部の調査が必要である。本トンネル内部の調査でも、自走式カメラロボット等の使用が望ましい。

トンネル内部の崩落状況によっては、原形復旧が困難な場合も想定されるため、トンネル呑口上流から出口下流までの迂回水路を新設することも視野に入れておく必要がある。原形復旧を行う場合には、崩落箇所は地山が緩んでいるため、コンクリート巻立てによる覆工やパイプイントンネル工法などによる補強を検討する必要がある。また、出口付近の陥没部分については、土被りが

あまりないようなので、開削の上、ボックスカルバートもしくはパイプを敷設し埋め戻すなどの復旧工法が考えられる。

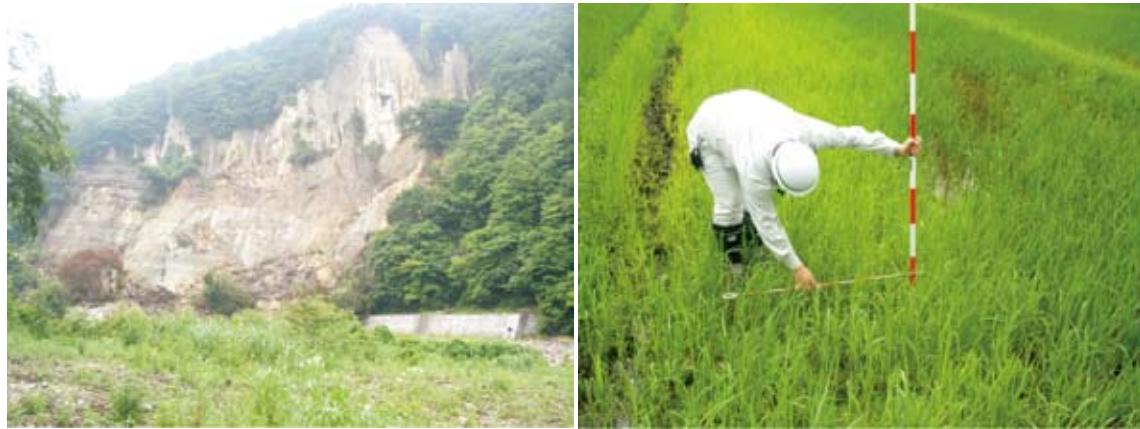
一関市内で下真坂用水よりも上流域にある下り松用水 (Fig.2) においても大規模な斜面崩落があり、更なる崩落の危険もあるため 200m 程度遠方からの確認となつた。詳細な被害は、崩落によって堆積した土砂を撤去し

なお、下真坂用水から市野々原地区の一帯では、地形変状、水田等、農地における地割れや段差も顕著で、同一区画の水田内で 0.4m ほどの落差が生じているところもあった (Fig.18)。

Fig.18 さがりまつ 下り松用水の斜面崩落状況（左）水田の地盤沈下（右、孤木立地区）
The slope collapse on the Sagarimatsu channel (left), a subsidence in a paddy field at Hanokidate district (right)
