〔農工研技報 212〕  
〔29 ~ 42, 2012〕

# 水路の沈下による水利用・水理機能の低下に関する実態調査 および分析

中田 達\*・藤山 宗\*\*・樽屋啓之\*・田中良和\*

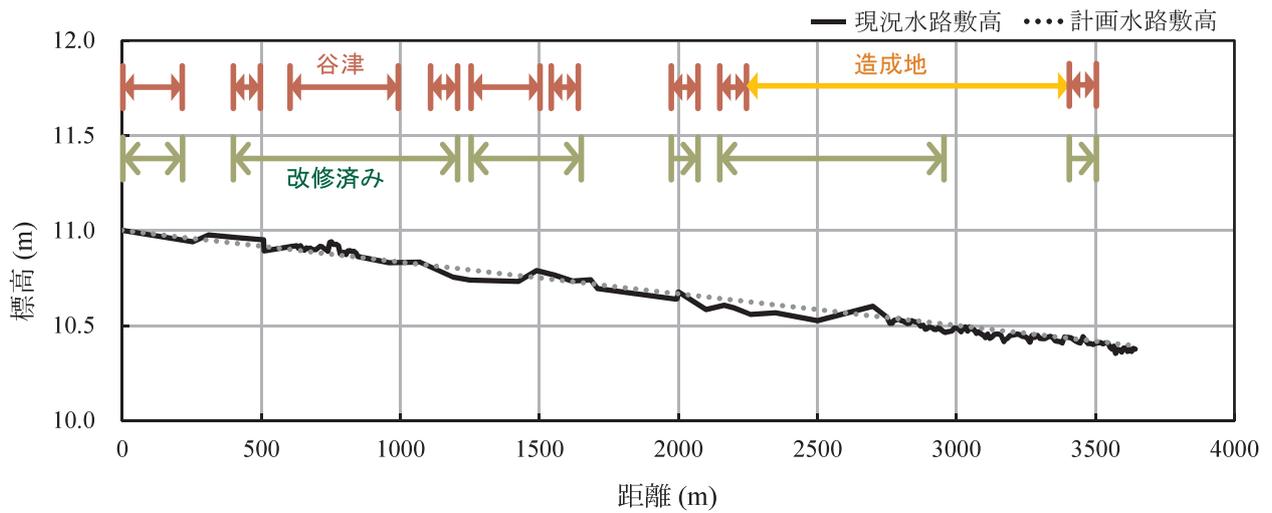
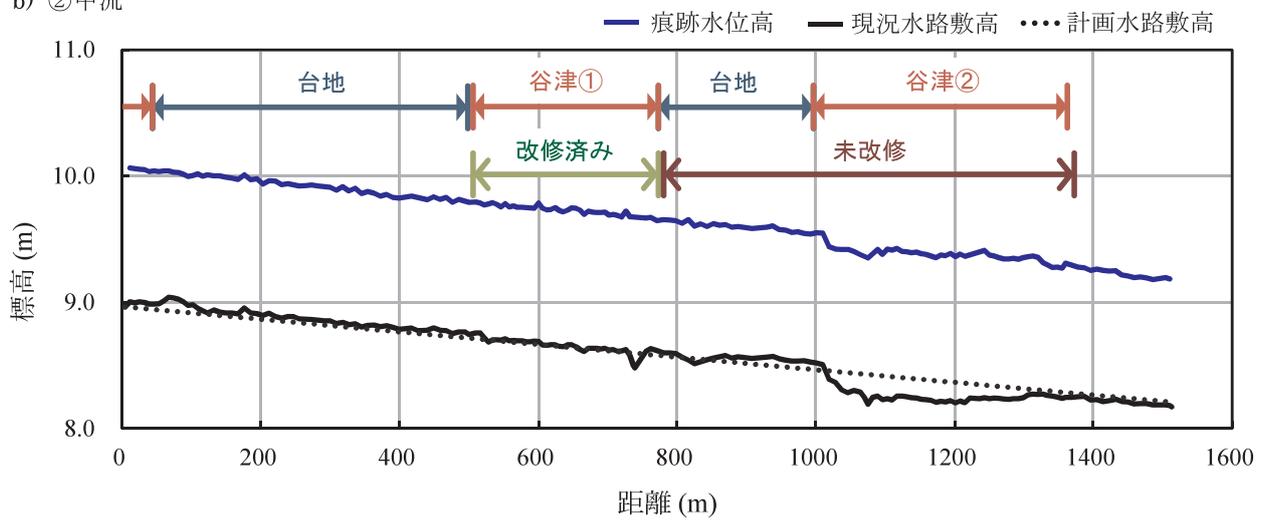
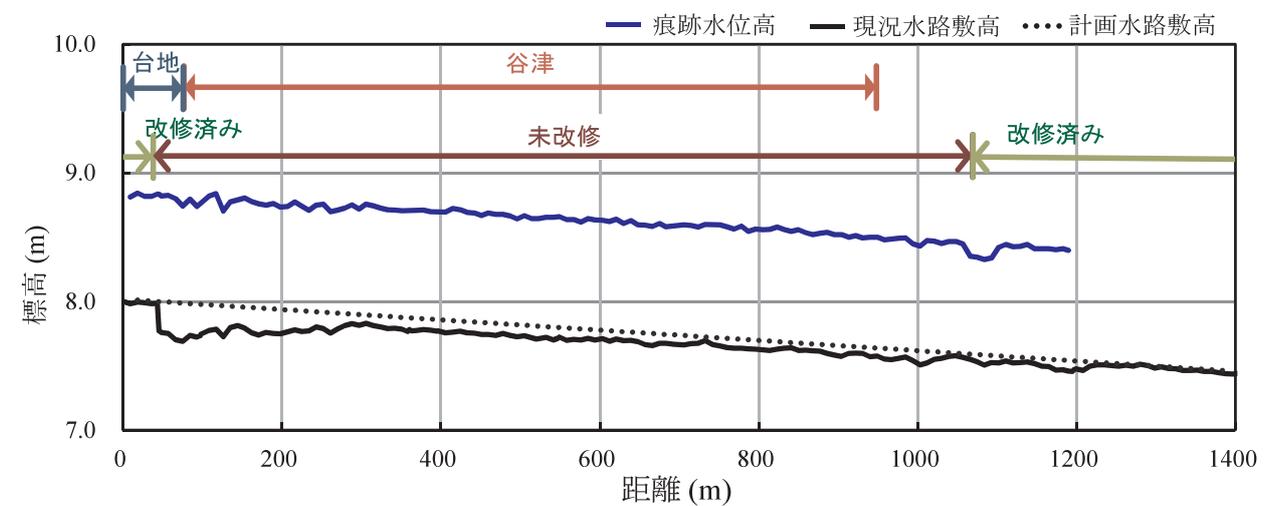
Fig.8 福岡堰地区 台通用水路の水理縦断面図

Fig.8に3区間の水路縦断面を示す。上流区間(Fig.8-a)では、現況では水路の改修がなされているため、谷津であっても大きな沈下は見られなかった。中流区間(Fig.8-b)では、改修がなされた谷津①では沈下が見られないが、宅地から谷津につながる未改修の区間(谷津②)では300 mほどの区間に渡って沈下していた。水路の計画水路敷高から推定する沈下量は20 cm程度であった。水路床の沈下に伴い、水位痕跡も水路床と同様の水位低下を起こしていたが、低下量は約9 cmと、水路床の沈下と比べ小さかった。谷津を超え水路左岸が台地に沿うようになると改修区間と未改修区間の境目が識別でき(Fig.9)、水路敷高は計画時の高さに戻り、沈下は生じていなかった。下流区間(Fig.8-c)はそのほとんどが未改修区間にあたるが、上流・下流を沈下対策事業の改修済み水路で挟まれている。改修区間と未改修区間の境目で20 cmほどの段差が形成され、それより200 m程度は逆勾配となっていた。これより上流ではさらに大きな沈下が生じていたために改修がなされたものと推察される。下流の未改修区間におけるバレルごとの上下のずれは最大8 cm程度であった(Fig.10)。沈下区間には土砂や貝などの堆積物がたまり、粗度係数が増加することでさらなる通水性能の低下につながる事が予想され

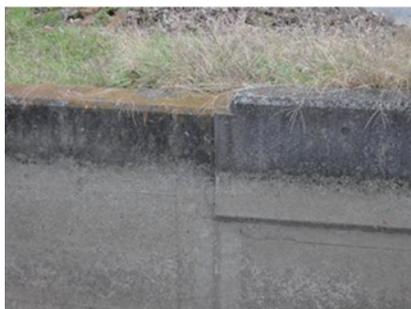
Fig.9 改修区間(左)と未改修区間(右)の境目  
Border of repair section (left) and non-repair section (right)

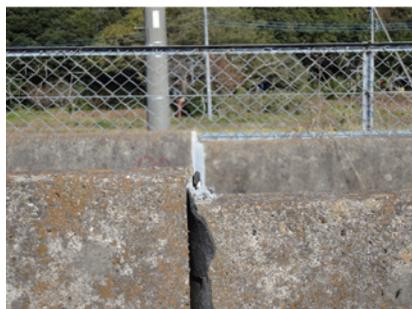
Fig.10 台通用水路 下流未改修区間のバレル間の不同沈下  
Subsidence between the barrels of the downstream non-repair section

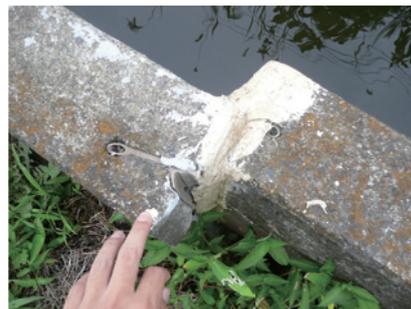
Fig.11 未改修区間のバレル間の横ずれ  
Wide gap between the barrels of the non-repair section

る。また、上下の段差だけでなく横ずれも生じており(Fig.11)、目地の補修はされているものの、漏水が課題となっているとのことであった。

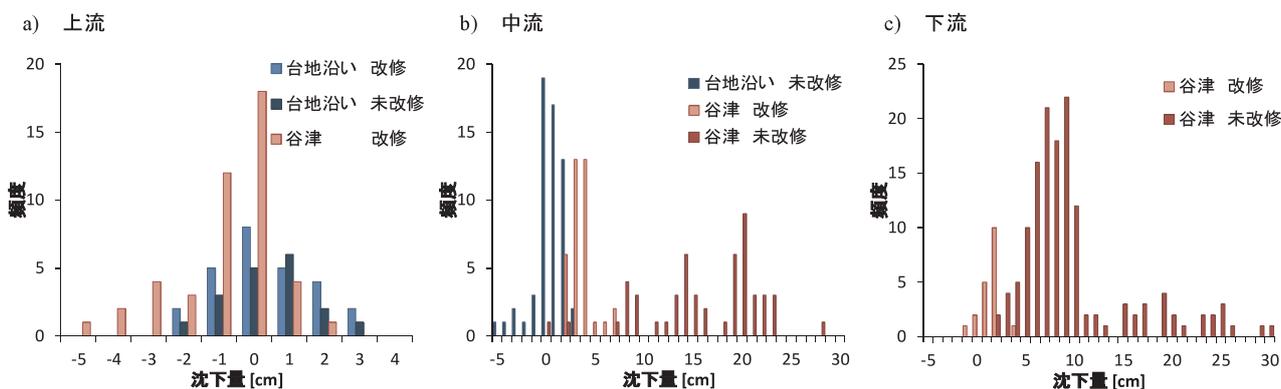
Fig.12 地形・改修履歴の分類による沈下量ヒストグラム  
Subsidence histogram by the classification of the topography and the repair history

国土交通省の5万分の1都道府県土地分類基本調査表層地質図と水路縦断面距離を対応させる(Fig.7-拡大図b)ことで、対象の水路区間は、水路が台地あるいは谷津に位置しているか、さらには、改修がなされたか否かによって分類できる。計画水路敷高と現況の敷高の差を沈下量として、その頻度を取り、Fig.13に示した。台地沿いに敷設された水路においては改修の有無にかかわらず、沈下量がほぼ±3 cm以内に収まり(Fig.13-a, b: 淡青、濃青)、また、地盤に基礎杭が打設されている改修後の谷津部の水路(Fig.13-a, b: 淡赤)も台地沿いとと同じく沈下量は小さい。未改修の谷津部(Fig.13-b, c: 濃赤)は他の3分類と大きく異なり、中流・下流区間では10~20数cmの沈下を生じていた。施工時の計画水路敷高との誤差範囲が不明なため、現況水路敷高と計画水路敷高の相対的な差からは正確な沈下量は算定できないものの、地盤と対策履歴の分類による沈下量の差は明確に現れた。

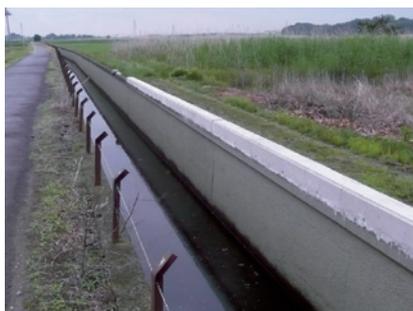
表郷用水路（Fig.15-a）では、改修・補修状況は大きく3つに分類される。上流の分水工から落差工がある流下距離1100m付近までは未改修区間である。この区間では、流下距離100m付近の緩やかなカーブにさしかかる区間で沈下を生じており、たびたび溢水が生じた。そのため、土地改良区によって、湾曲部外側の直下流の壁面上に13cm程度の嵩上げがされていた（Fig.16）。水路痕跡から推定される余裕高は15cmほどであり、代かき期などの最大流量を流下させる際には依然として溢水の危険性がある。落差工より下流においては、水路が沈下している区間が約1kmに渡って続いている。沈下対策として水路擁壁上部にコンクリートの嵩上げを行なわれた区間である。嵩上げ高さは最大で70cmであった（Fig.17）。改修の判定基準は30cm以上の沈下であったが、判定地点の選定によって、基準以上の沈下を生じた水路においても嵩上げによる補修で対応が済まされている実態が明らかになった。下流では水路の改修がなされ、元来の計画水路敷高に戻っている。沈下区間と改修区間の接続部は距離10mほどにわたって0.5m程度の逆勾配となっていた。沈下区間の水面形は下流の改修区間の水面形と滑らかにつながっており、水路壁の嵩上げによる対策がなされなければ、約700mにもわたって溢水の危険性を有することになっていた。

**Fig.16** 溢水が生じた区間の嵩上げ補修状況  
The expansion of canals walls on the section where overflow occurred

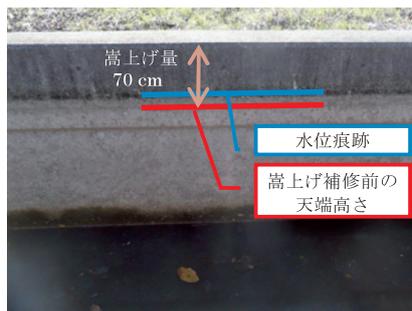
**Fig.17** 嵩上げ補修最大時（嵩上げ量 70cm）の水位痕跡と補修前の天端高さの比較  
Comparison between water level trace and previous wall edge height in the maximum expansion situation

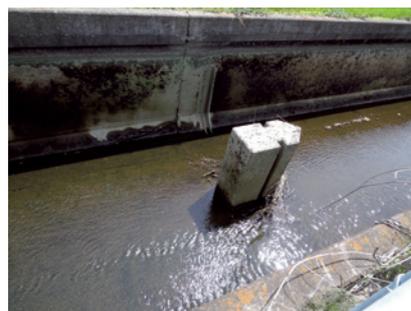
裏郷用水路においても2kmにわたる嵩上げ補修区間がみられた（Fig.15-b）。計画水路敷高と現況の敷高との差は最大70cm程度であり、こちらも補修前は溢水などの問題が生じていた可能性がある。測定開始点から250m下流において沈下量が大きくなっているが、その直上流には新たに2基の角落としが連続して設けられていた（Fig.18）。これは、水路の沈下による水位の低下に対して、上流の分水に必要な所定の水位を確保するために設置された。分水位は高すぎても問題があり、溢水しない適切な余裕高が確保されていなければならないし、漏水は水路周囲の農地の湿害、排水障害や人家への影響回避、あるいは損失水量の低減のために極力回避しなければならない。嵩上げ区間では、補修前の分水ゲート操作部の高さが不足し、改修が必要とされたゲートも存在した。水路内の水位が変化すれば、沈下前と同等の水量を支線で確保するためのゲート開度が異なると考えられ、各農家が行う分水口の操作が水路の沈下に伴ってどのような変遷を経てきたかといった管理面での対策に関して、さらなる調査が望まれる。

**Fig.18** 沈下した水路に敷設された角落とし構造物  
The intake weirs installed in subsidence canals to keep water level

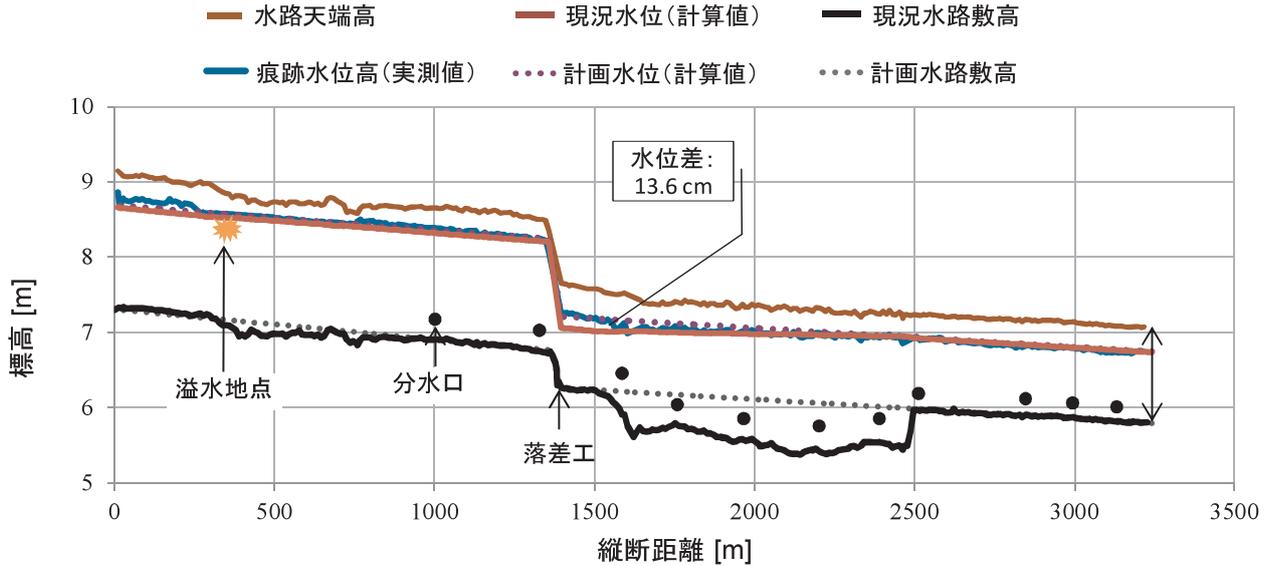
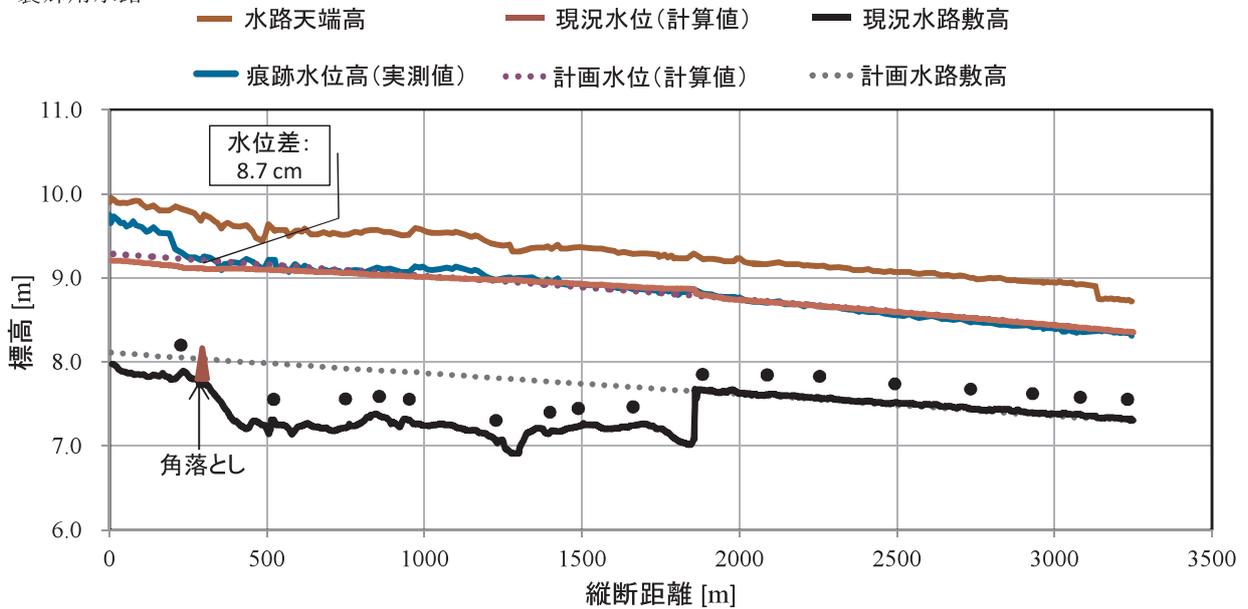
Fig.19 沈下の有無による水面形の比較

**Fig.19** に水路敷高には現況の沈下した敷高と計画時敷高の2パターンで解析を行った結果の水面形を示す。沈下区間での現況の水面形は計画時の水面よりも低下しており、計画水位と現況水位との差は沈下区間の上流部で最大となり、表郷用水路では13.6 cm、裏郷用水路では8.7 cmとなった。ただし、水位痕跡はむしろ計画水位の計算値とほぼ一致していた。沈下箇所底面の逆勾配や土砂等の堆積による断面の縮小などにより、通水抵抗が上昇し、単位断面あたりで輸送できる流量が減少し、水位の上昇が引き起こされたと考えられる。また、表郷用水路上流部での沈下区間での計画水位と現況水位との差は3.6 cmであった。この区間においては溢水が発生したことが確認されている。ただし、水位の上昇要因は、水路の沈下や湾曲による流速分布の偏りなどの複合的な要因が重なったものと考えられるが、今回の不等流解析からだけでは特定できなかった。
