平成 23 年（2011 年）東北地方太平洋沖地震による 宮城県沿岸部の園芸施設の被害状況

石井雅久*・奥島里美*・森山英樹*・相澤正樹**

Horticultural Structures Damaged Along the Coast Part of Miyagi Prefecture by the 2011 off the Pacific coast of Tohoku Earthquake

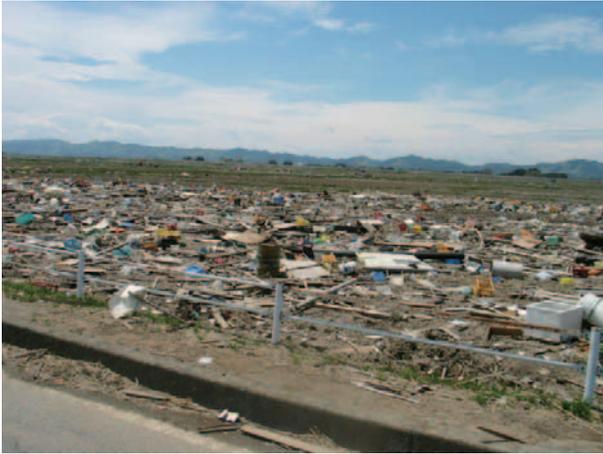
仙台平野の南部に位置する亶理町および山元町では、津波によって運ばれた土砂や漂流物が広範囲に堆積している状況がみられた (Fig. 2, 3)。

Fig. 2 津波の被害を受けた亙理町荒浜地区の農地の状況
Situation of damaged farmland in Arahama, Watari town by the tsunami

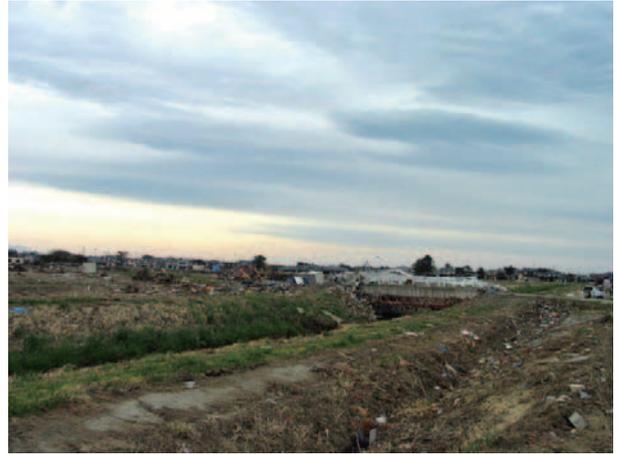
Fig. 3 津波の被害を受けた山元町高瀬地区の農地の状況
Situation of damaged farmland in Takase, Yamamoto town by the tsunami

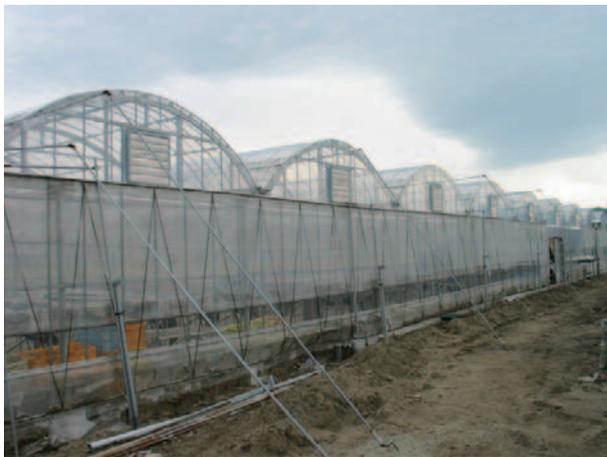
山元町山寺地区には鉄骨造の丸屋根型連棟温室が建設されていたが、温室構造に大きな被害はなく、表面や側面の裾の一部が損傷した程度であった (Fig. 4)。温室の中には津波によって運ばれたヘドロが室内全体に堆積したが、現地には高さ1.3mの高設栽培ベッドが導入されていたため、土壌の除塩を行う必要はなく、イチゴ生産は早期に復旧をできる状況であった (Fig. 5)。この温室は海岸からの距離が2.4kmにあるが、海側には防風林や住居などがあり、敷地も周囲の水田から約1m盛土されていたために津波が減勢され、被害を軽減できたと考えられる (Fig. 6)。調査地点の津波の浸水深は約0.8mあった。

Fig. 4 津波の被害を受けた丸屋根型連棟温室の外部の状況
External situation of damaged curvilinear multi-span greenhouse by the tsunami

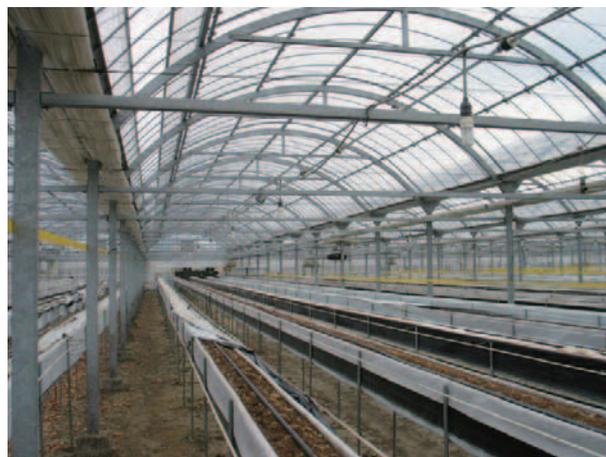
Fig. 5 津波の被害を受けた丸屋根型連棟温室の室内の状況
Internal situation of damaged curvilinear multi-span greenhouse by the tsunami

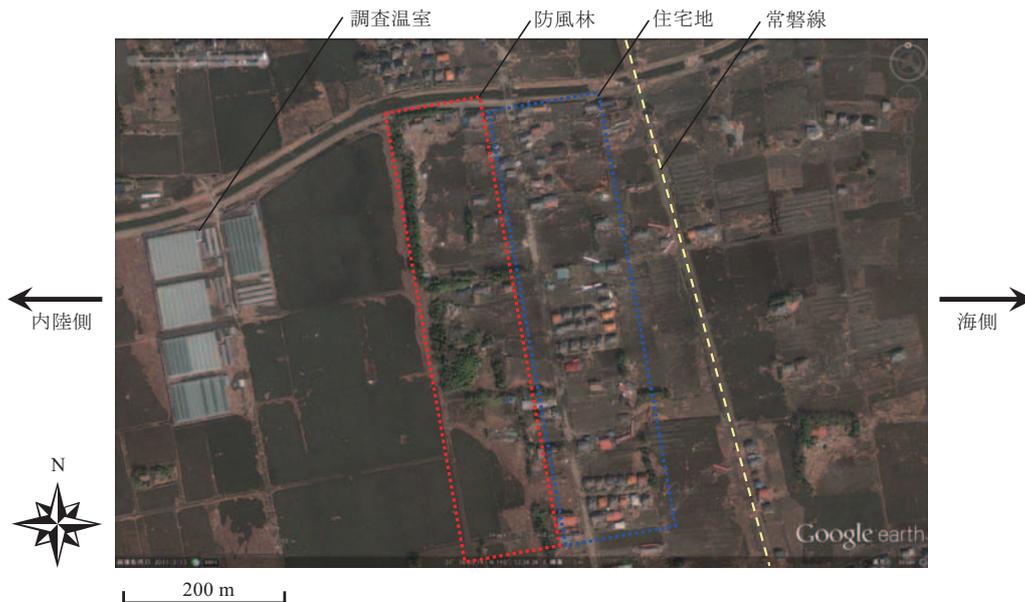
Fig. 6 山元町山寺地区で調査した丸屋根型連棟温室の航空写真
Aerial photograph of observed curvilinear multi-span greenhouse in Yamadera, Yamamoto town

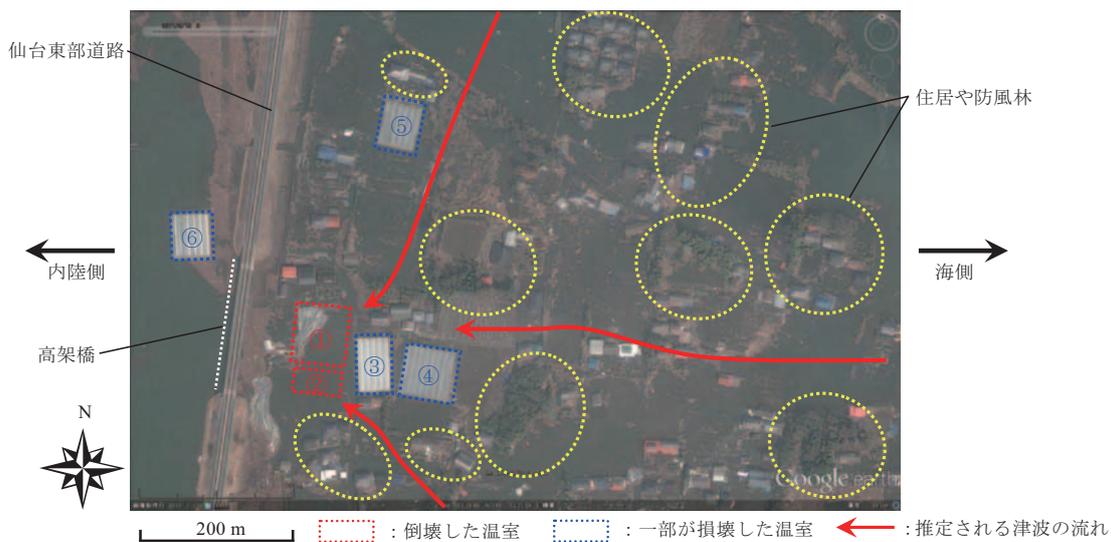
亶理町長瀨地区には鉄骨造の大屋根型連棟温室や丸屋根型連棟温室が複数建設されていたが、立地条件によって温室の被害状況が大きく異なった (Fig.7)。Fig.7 に示す③から⑥の温室は津波により一部損壊したが、①および②の温室は倒壊した。これは①および②の温室の西側にある仙台東部道路の一部が盛土ではなく、一般道と交

Fig. 7 亶理町長瀨地区で調査した連棟温室の航空写真
Aerial photograph of observed multi-span greenhouse in Nagatoro, Watari town

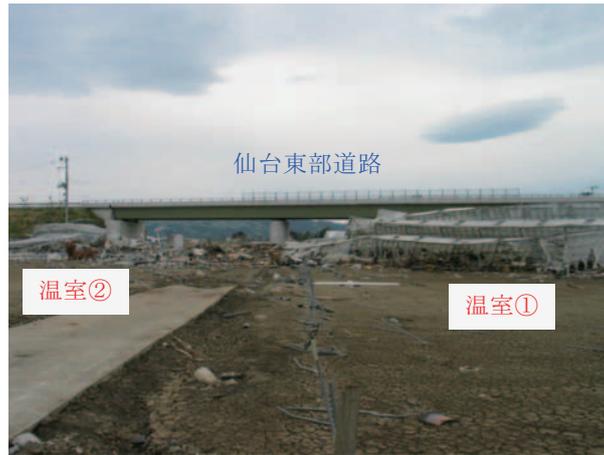
差する部分が高架橋であったことに原因があり、盛土から高架橋に代わる部分が開口部となり津波の流れが集中し、その流れの線上にあった温室が倒壊したと考えられる (Fig.8)。一方、③から⑤の温室は仙台東部道路よりも海側にあったが、海側には防風林や住居などがあったために津波が減勢され、被害を軽減できたと考えられる (Fig.9.10)。調査地点は海岸から約 2.4km の距離に位置し、津波の浸水深は約 1.7m あった。

Fig. 8 津波の被害を受けた大屋根型連棟温室（①および②）の外部の状況
External situation of damaged multi-span greenhouse (No. 1 and 2) by the tsunami

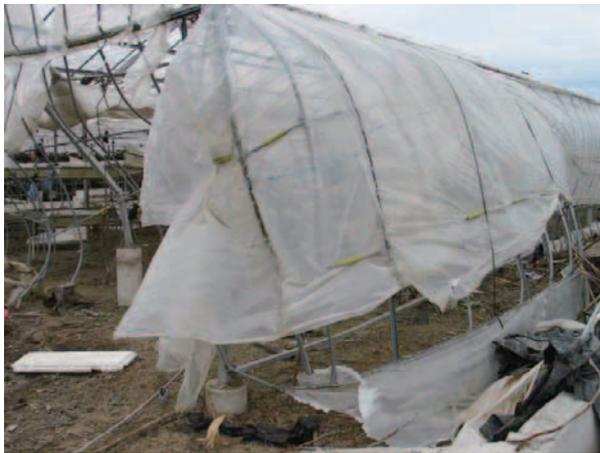
Fig. 9 津波の被害を受けた大屋根型連棟温室（③）の外部の状況
External situation of damaged multi-span greenhouse (No. 3) by the tsunami

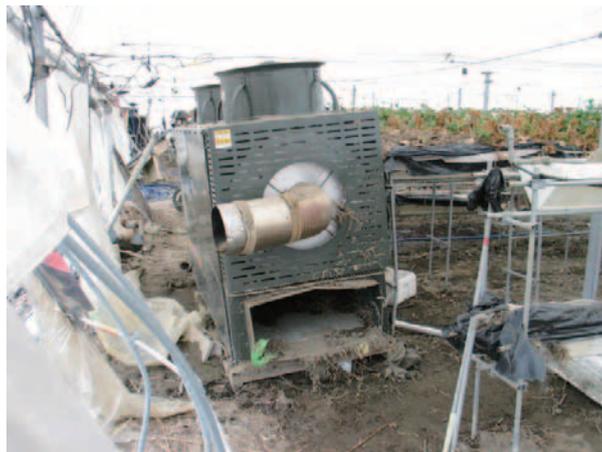
Fig. 10 津波の被害を受けた大屋根型連棟温室（③）の内部の状況
Internal situation of damaged multi-span greenhouse by the tsunami

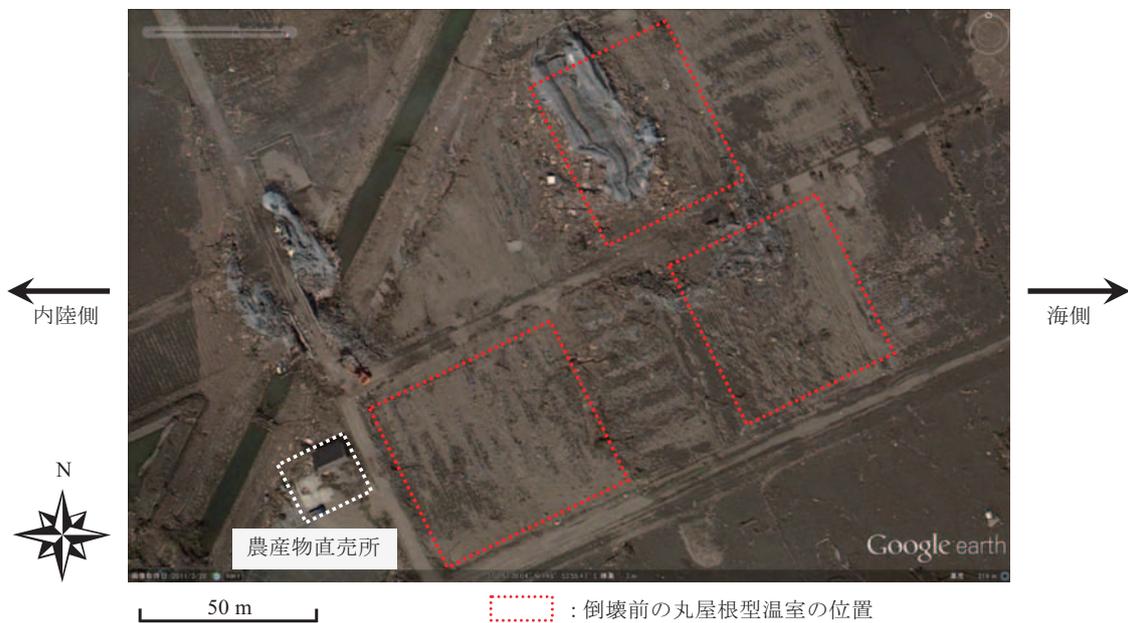
の温室が倒壊・流出した (Fig.12, 13)。また、この温室に隣接し、木造の農産物直売所とトイレが建設されていたが (Fig.14)、直売所はコンクリートの布基礎を残して津波により流出したが、布基礎の上にコンクリート

Fig. 12 山元町高瀬地区で調査した丸屋根型連棟温室の航空写真
Aerial photograph of observed curvilinear multi-span greenhouse in Takase, Yamamoto town

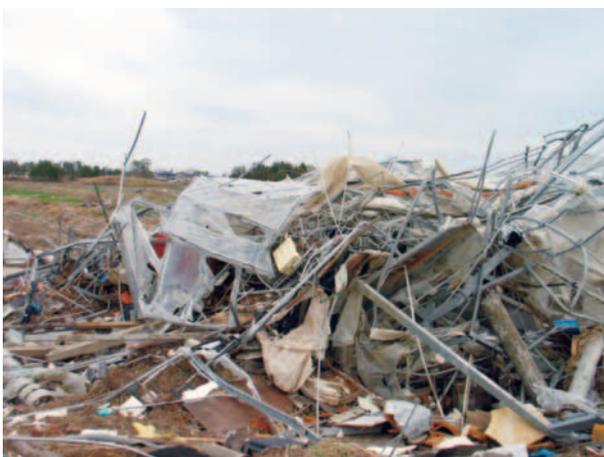
Fig. 13 津波の被害を受けた丸屋根型連棟温室の建設資材
Construction of damaged gothic multi-span greenhouse by the tsunami

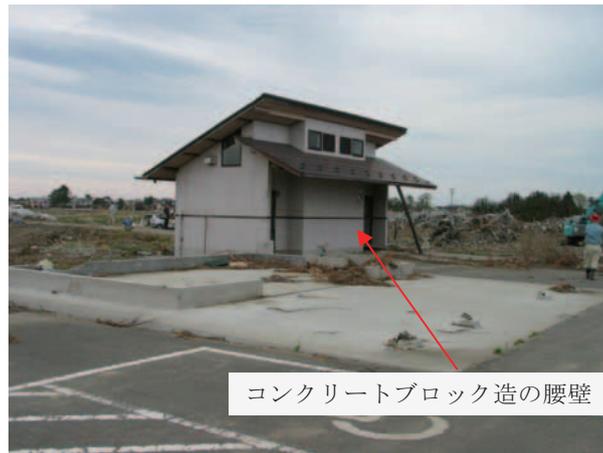
Fig. 15 津波の被害を受けた農産物直売所の状況
Situation of farmer's shop after the tsunami

ブロック造の腰壁を設けていたトイレは流出を免れた (Fig.15)。調査地点は海岸から約 1.5km の距離に位置し、津波の浸水深は約 2.5m あった。山元町 (2011) は、津波の浸水深が 1.5m 以上 2m 未満では建物の半壊、全壊の割合が多くなり、2m 以上の浸水深になると建物の全壊被害が急激に増大することを報告している。また、気象庁 (2012) の指標では、建築物の被害程度は津波の波高によって異なり、鉄筋コンクリートビルでは約 5m の波高まで持ちこたえるが、木造家屋では 2m 以上の波高で全面破壊に至ることが示されている。鉄骨造の温室は木造家屋と同様に、津波の浸水深が 2m を超えると被害が大きくなると考えられる。

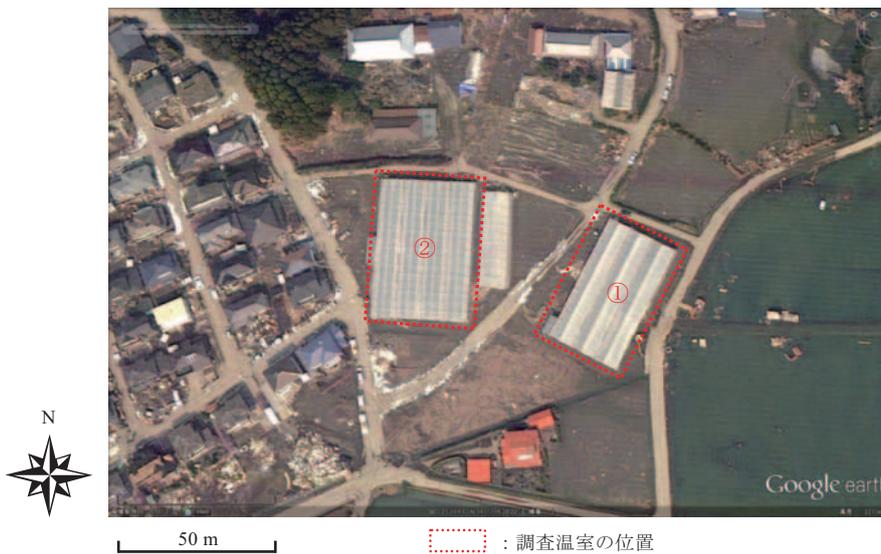
大曲地区には鉄骨造の温室が複数建設されていたが、津波により温室が損傷した (Fig.18)。現地調査を行った大屋根型連棟温室では、基礎の引き抜き、柱の変形、妻面や側面などの被害が生じていた (Fig.19, 20)。ま

Fig. 18 東松島市大曲地区で調査した大屋根型連棟温室の航空写真
Aerial photograph of observed multi-span greenhouse in Oomagari, Higashi-matsushima city

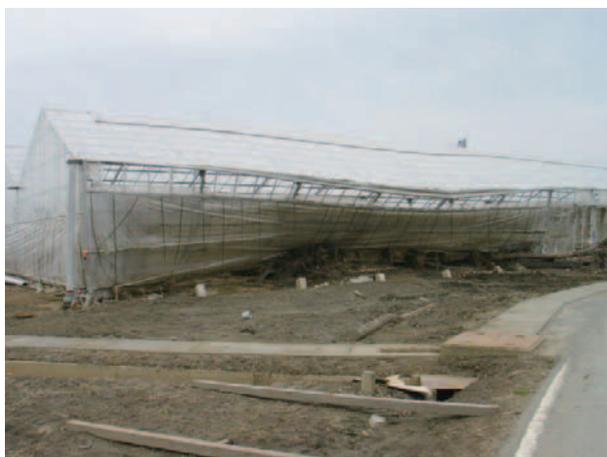
Fig. 19 津波の被害を受けた大屋根型連棟温室 (①) の外部の状況
External situation of damaged multi-span greenhouse (No. 1) by the tsunami

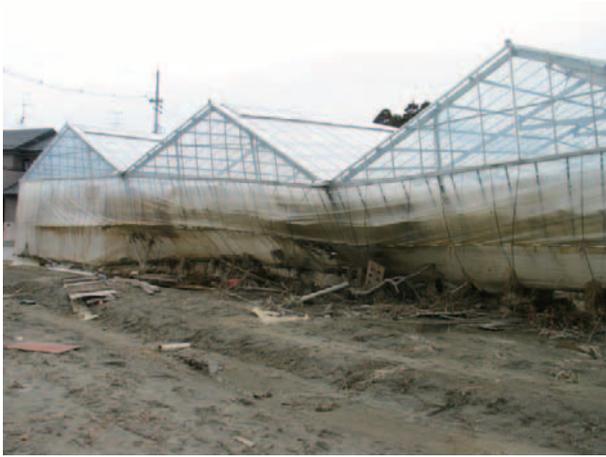
Fig. 20 津波の被害を受けた大屋根型連棟温室 (②) の外部の状況
External situation of damaged multi-span greenhouse (No. 2) by the tsunami

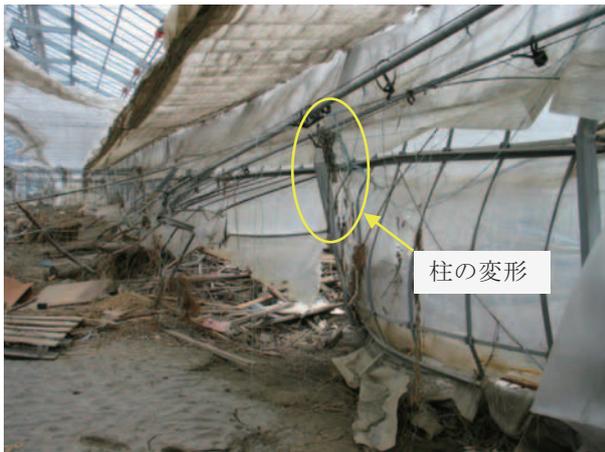
た、この地区の海側には港湾施設や住居があったため、津波とともに様々な漂流物が温室に衝突し、温室の被害が大きくなった (Fig.21, 22)。しかし、一部の温室では基礎や柱などの主要構造に大きな損傷はなく、温室の修

Fig. 21 津波の被害を受けた大屋根型連棟温室 (①) の内部の状況
Internal situation of damaged multi-span greenhouse (No. 1) by the tsunami

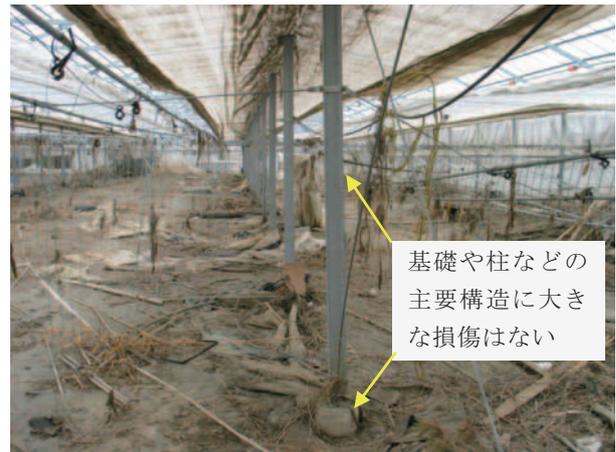
復は可能であると考えられた (Fig.23)。調査地点は海岸から約 2.2km の距離に位置し、津波の浸水深は約 1.7m あった。

Fig. 23 津波の被害を受けた大屋根型連棟温室 (①) の内部の状況
Internal situation of damaged multi-span greenhouse (No. 1) by the tsunami

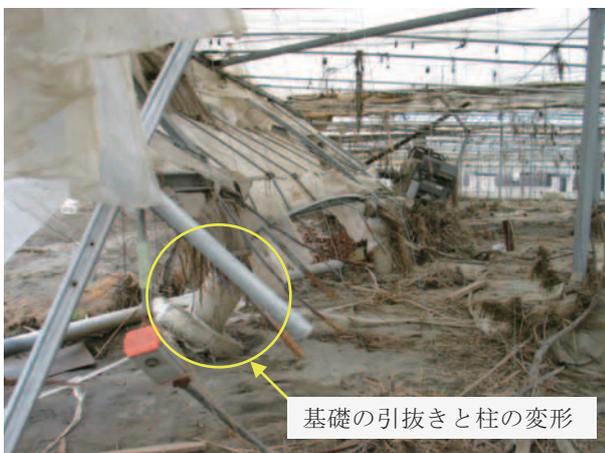
Fig. 22 津波の被害を受けた大屋根型連棟温室 (②) の室内の状況
Internal situation of damaged multi-span greenhouse (No. 2) by the tsunami

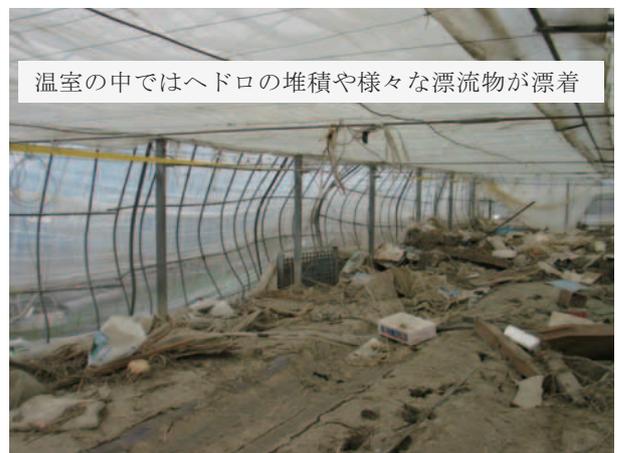
Fig. 24 津波の被害を受けた大屋根型連棟温室 (②) の内部の状況
Internal situation of damaged multi-span greenhouse (No. 2) by the tsunami

心に土耕栽培されていたが、津波によって運ばれたヘドロが堆積するとともに、様々な漂流物が漂着し、早期復旧の妨げとなっていた (Fig.24)。特に、ヘドロには海

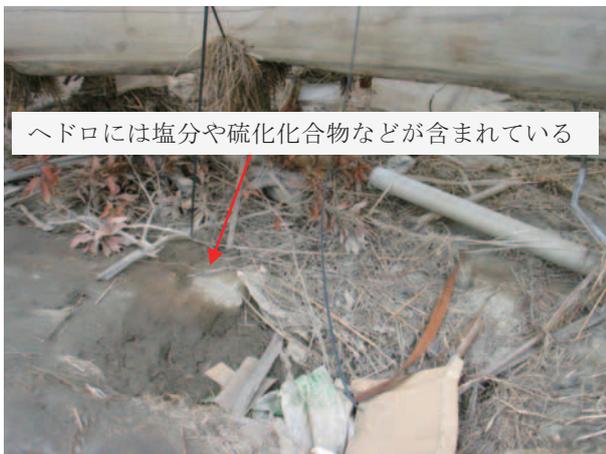
水の塩分や海底に堆積した硫化化合物などが含まれていることが多く、土壌として使用するには問題があり、乾燥させた後に全て除去する必要があった (Fig.25)。

Fig. 25 温室に堆積したヘドロ
Sludge accumulated on greenhouse floor

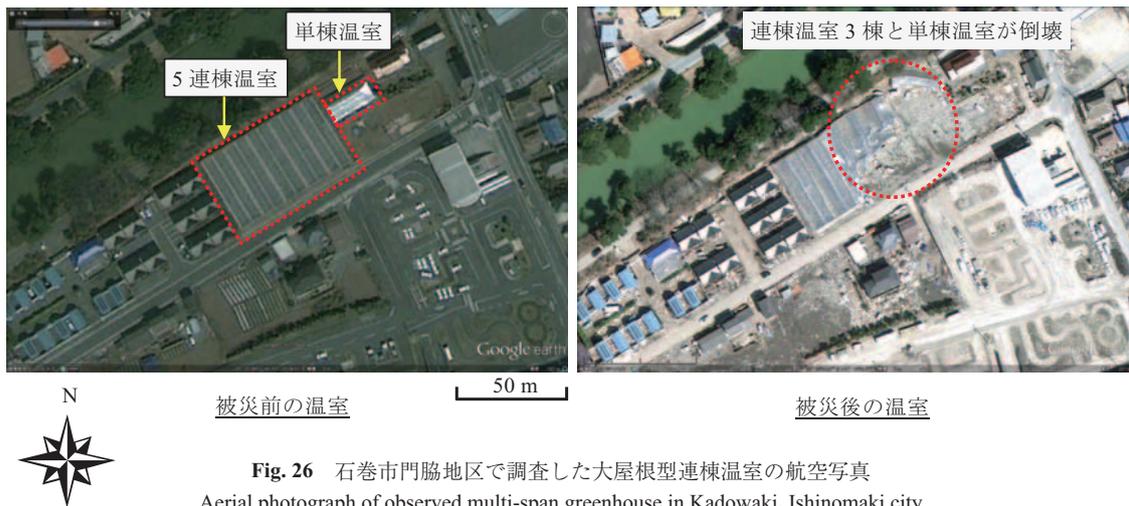
石巻市門脇地区の 5 連棟の大屋根型連棟温室では、3 棟は津波により倒壊したが 2 棟は倒壊を免れた (Fig.26, 27, 28)。また、温室に併設されていた単棟温室も倒壊した (Fig.29)。この温室の海側には自動車教習所、住居、工場、港湾施設などがあったが、倒壊した家屋、家具類、乗用車などの漂流物が温室に衝突し、被害が大きくなった。特に、倒壊した温室 3 棟と単棟温室は、自動車教習所の教習路面に隣接していたために津波が減勢されず、倒壊被害が拡大したと考えられる。調査地点は石巻港から約 1.3km の距離に位置し、津波の浸水深は約 2.2m あった。

Fig. 26 石巻市門脇地区で調査した大屋根型連棟温室の航空写真
Aerial photograph of observed multi-span greenhouse in Kadowaki, Ishinomaki city

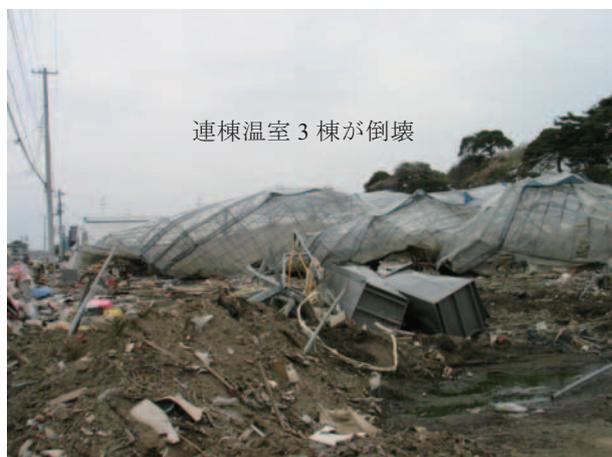
Fig. 27 津波の被害を受けた大屋根型連棟温室の外部の状況
External situation of damaged multi-span greenhouse by the tsunami

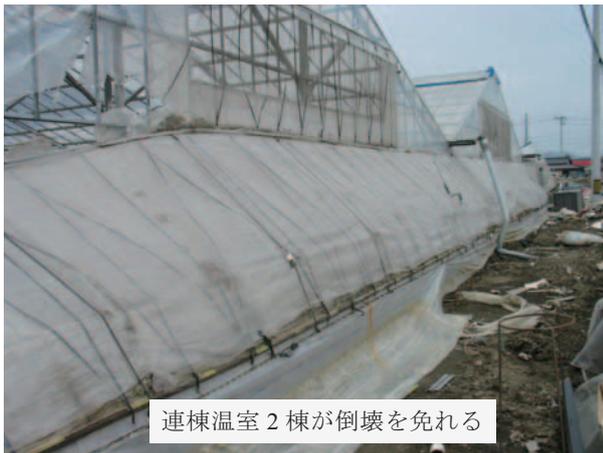
連棟温室 2 棟が倒壊を免れる

Fig. 28 津波の被害を受けた大屋根型連棟温室の外部の状況
External situation of damaged multi-span greenhouse by the tsunami

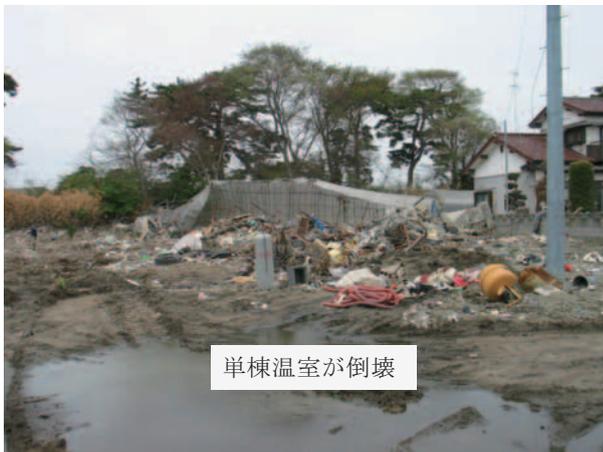
単棟温室が倒壊

Fig. 29 津波の被害を受けた大屋根型単棟温室の外部の状況
External situation of damaged single-span greenhouse by the tsunami

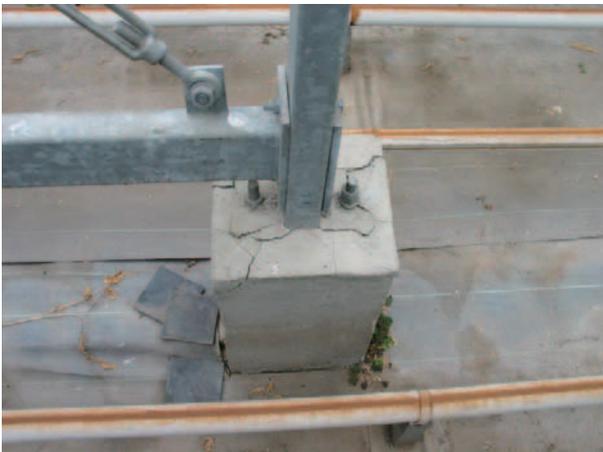
この地区では津波の浸水被害はなかったが、調査を行ったフェンロー型温室（①）では（Fig.31）、地震動によって独立基礎の上端の一部に亀裂が生じた（Fig.32）。また、この団地内では地震後に発生した停電が約 5 日継続したが、フェンロー型温室の付帯設備である換気窓、暖房機、保温カーテンなどの環境制御装置や灌水装置が停止し、栽培していたトマトに低温障害や養水分不足が生じ、収量が通常の 25% 程度まで減少した（Fig.33）。また、団地内の他の大屋根型連棟温室（②）では（Fig.34）、停電時に天窓が開放されていたため、換気窓を閉めることができず、栽培していたトマトに低温障害が発生した（Fig.35）。この温室の換気窓開閉用モータには手動開閉用のプーリーが取り付けられていたが、プーリーに掛ける鎖および開閉器用モータまで登る長梯子がなかったため、停電時に天窓を手動で閉じることができなかった（Fig.36）。今後は停電や断水などへの対応手段を点検・整備するとともに、貯水タンクの設置や非常用発電機の導入などを検討する必要がある。

Fig. 32 フェンロー型温室 (①) の独立基礎に発生したクラック
Cracks on the crest of the single footing of Venlo greenhouse (No. 1)

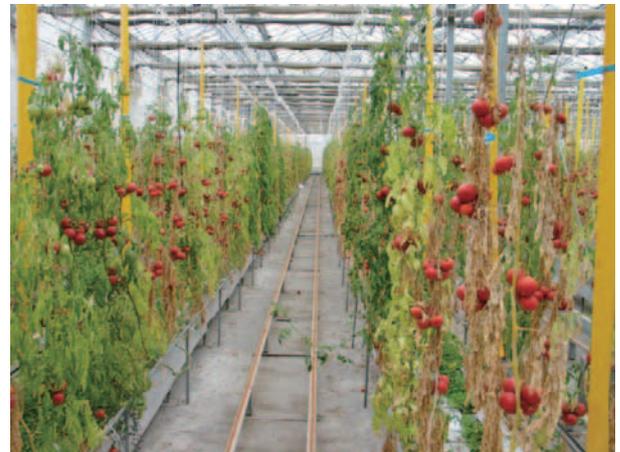
Fig. 33 停電の被害を受けたフェンロー型温室(①)の室内の状況
Internal situation of damaged Venlo greenhouse (No. 1) by power failure

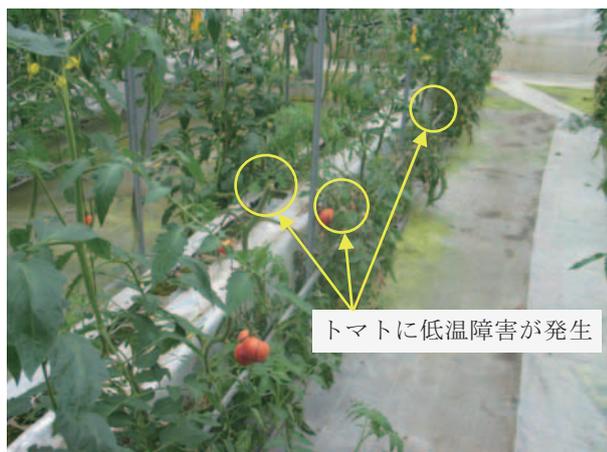
Fig. 35 停電の被害を受けた大屋根型温室 (②) の室内の状況
Internal situation of damaged multi-span greenhouse (No. 2) by power failure

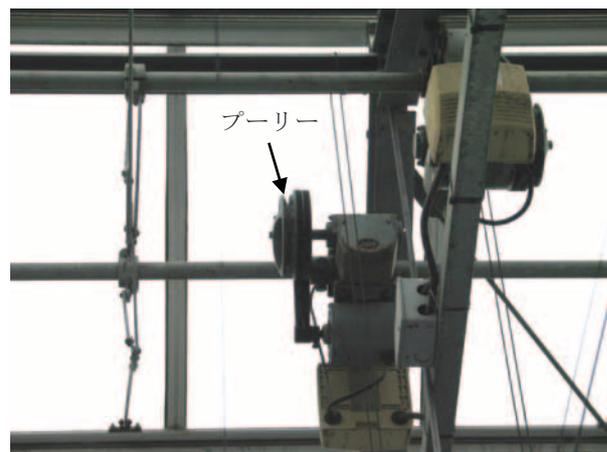
Fig. 36 大屋根型連棟温室 (②) の天窓開閉装置
Roof ventilator drive system of multi-span greenhouse (No. 2)

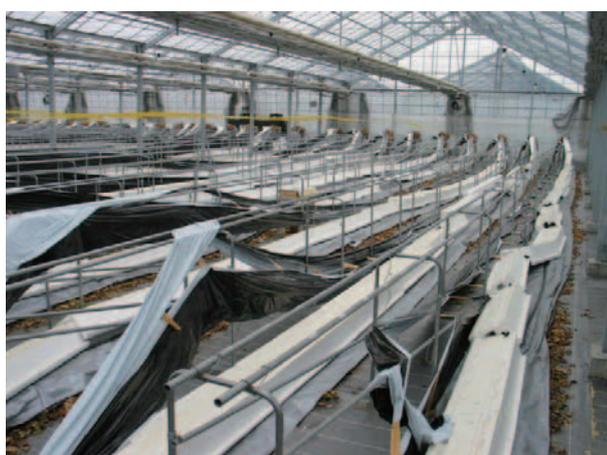
一方、高設の養液栽培装置を導入し、イチゴ生産を大規模に行っている大屋根型連棟温室（③）があったが（Fig.37）、地震動により栽培ベッドが架台から落下した（Fig.38）。一般に、温室は園芸用施設安全構造基準（日

Fig. 38 地震動の被害を受けた高設栽培ベッドの状況
Situation of damaged high bench cultivation system by seismic motion

本施設園芸協会, 1997) に基づいて耐風・耐雪・耐震設計され安全性が保たれているが, 栽培装置などの付帯設備に基準はない。今後は温室の付帯設備に関する補強を

検討する必要がある。
