〔農工研技報 213〕  
117～143, 2012〕

# 平成 23 年（2011 年）東北地方太平洋沖地震による 宮城県内の頭首工および水門の被害

渡嘉敷勝\*・浅野 勇\*・森 充広\*・西原正彦\*

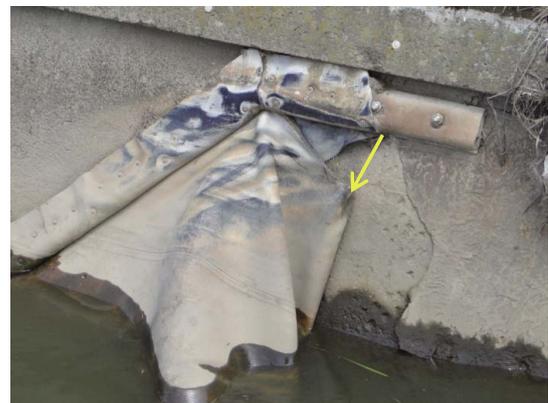
河口から 4.3 km に位置する矢野目堰においては、ゴム堰が津波荷重を受けて、袋体が河川側壁の取り付け部

において破断および固定金具から抜け出し（Fig.2）、起立状態にないことが確認された。水面下の袋体の状況については、濁水のために確認できなかった。宮城県資料では津波によるゴム堰の全壊で補修は不可能と記載されている。ゴム堰の袋体を河川に固定する方式には、袋体の上流側を 1 列で固定する方式と上下流の 2 列で固定する方式があり、防潮堰などで下流水位がある場合や波浪などによって下流側からの力を受ける場合は 2 列固定方式とする必要があるとされている（農林水産省構造改善局建設部設計課，1999）。矢野目堰は、1 列固定方式と見受けられたことから、河川津波に対する耐性が低かったと推測される。また、宮城県資料には、別のゴム堰 1 箇所が同様に津波により全壊と記載されている。今後は、河川津波の遡上が想定される範囲内に位置する頭首工のゲート方式等の選定については、河川津波荷重を考慮する必要があると考える。

Fig. 2 ゴム堰袋体の端部の破断  
Broken end of rubber tube

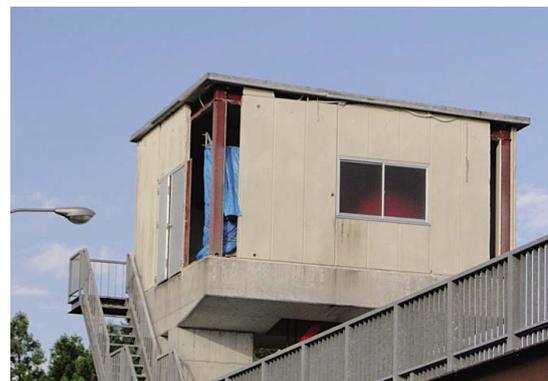
一の堰頭首工、板倉頭首工、高城揚水機場の機側操作室では、外壁がパネル構造のパネルの脱落（Fig.3）やひび割れの発生が確認された。一方、コンクリート構造の壁については、明確な変状は見受けられなかった。

Fig. 3 外壁パネル脱落状況  
Falling of external wall panels of control room

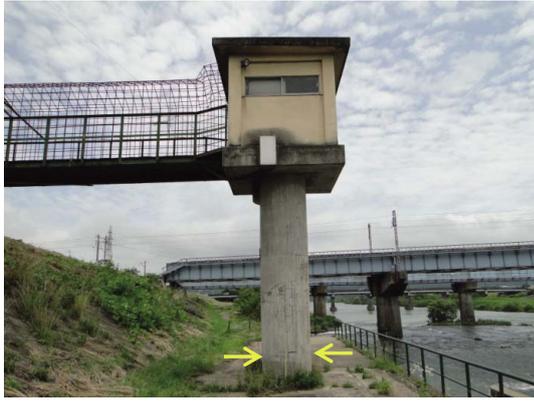
Fig. 4 操作室の柱基部にひび割れ  
Crack at the base of the pillar of the control room

稲荷山堰では、操作室の柱の地表から高さ約 60 cm の位置に柱を周回するひび割れが確認された (Fig.4)。このひび割れは、一部にかぶりコンクリートの剥落は見られるものの鉄筋等の露出は確認されなかった。これは地震荷重による曲げ先行破壊のひび割れと推定されるが、かぶりコンクリートの剥落もなく、補修あるいは補強対策により十分修復可能な損傷レベルであった。

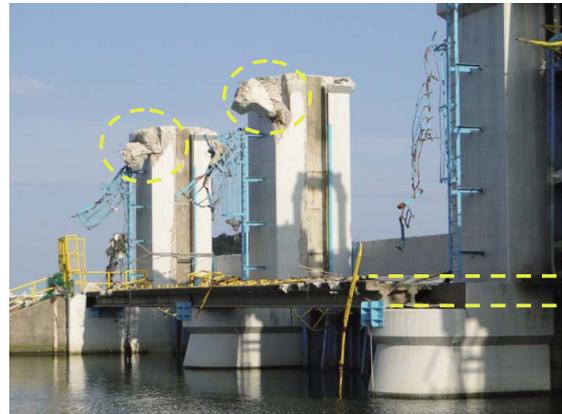
門柱には、上部管理橋の落橋に伴う損傷 (Fig.6) および漂流物の衝突によると判断される損傷が見受けられる事例がある。上部管理橋が津波荷重を受けて桁ずれを生じ、門柱上部で管理橋との接続部である支承および落橋防止チェーンに応力が集中した結果、門柱上部コンクリートが破壊したものと推測される。

Fig. 6 上部管理橋の落橋に伴う門柱上部の損傷  
Damage to the top of gatepost caused by dropped bridge

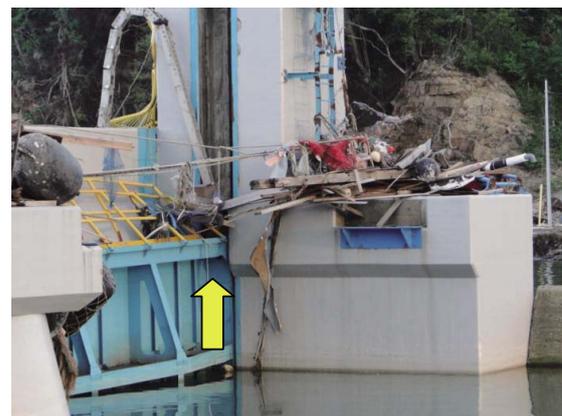
津波荷重による開閉装置の落下に伴うと見られるゲートの傾斜 (Fig.7) や、津波による浮き上がり判断さ

Fig. 7 ゲートの傾斜  
Inclined gate

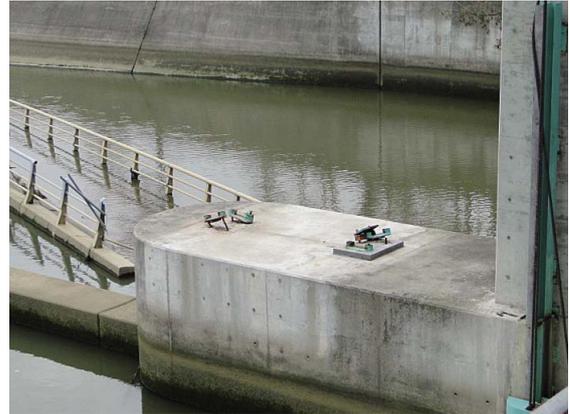
Fig. 10 陸側へ落橋した下部管理橋  
Dropped lower maintenance bridge toward land direction

堰柱上に設置されている下部管理橋においては、津波荷重による落橋や桁ずれ、変形などの事例が多い。落橋においては、堰柱コンクリートの破損は見られず、支承

固定金具の変形が見受けられた (Fig.10)。

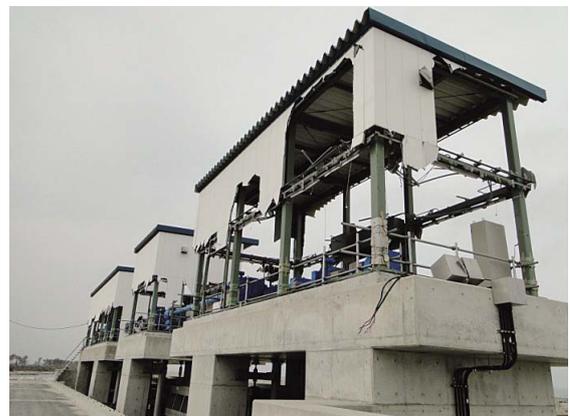
Fig. 11 機側操作室外壁の破損  
Broken wall of control room

機側操作室では、外壁がパネル構造の破損 (Fig.11) の事例が確認された。コンクリート構造の壁については、明確な変状は見受けられなかったものの、窓やドア部分は破損した事例も確認された (Fig.12)。

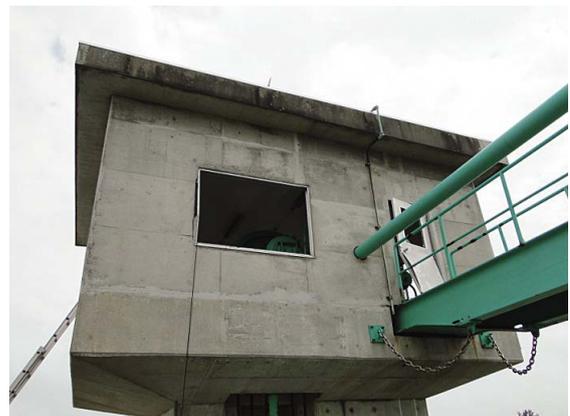
Fig. 12 機側操作室の窓およびドアの破損  
Damage of the window and door of control room

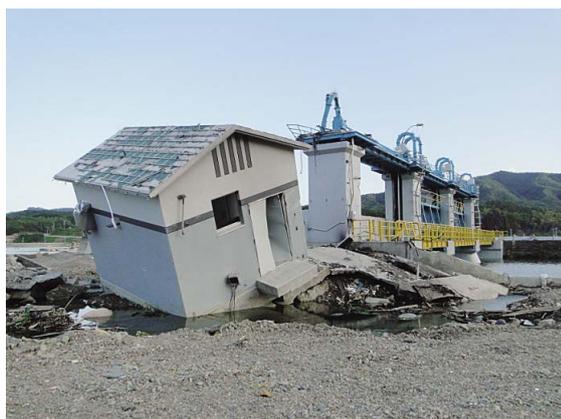
Fig. 13 洗掘により傾倒した管理棟  
Tilted administration building by scour

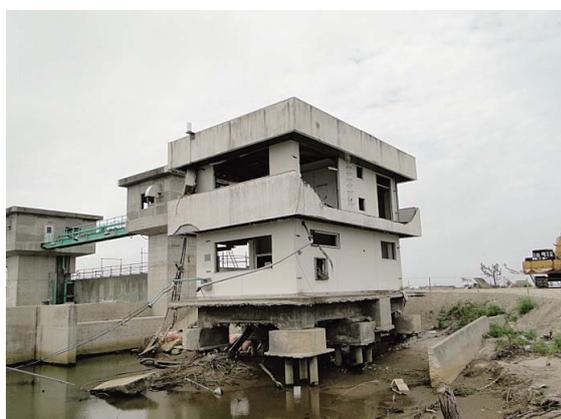
Fig. 14 洗掘により露出した管理棟の基礎杭  
Exposed piles of administration building by scour

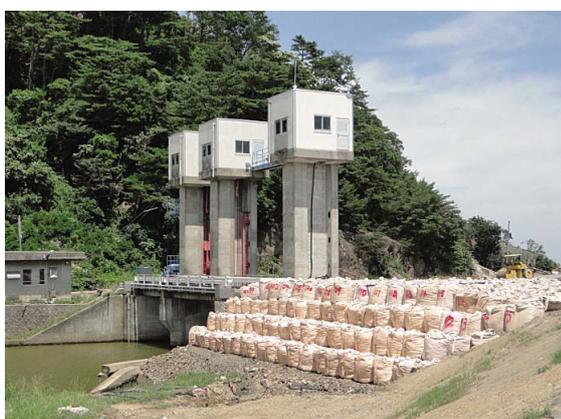
Fig. 15 右岸堤防の喪失および土嚢による復旧  
Scoured and restored with sandbags at right bank

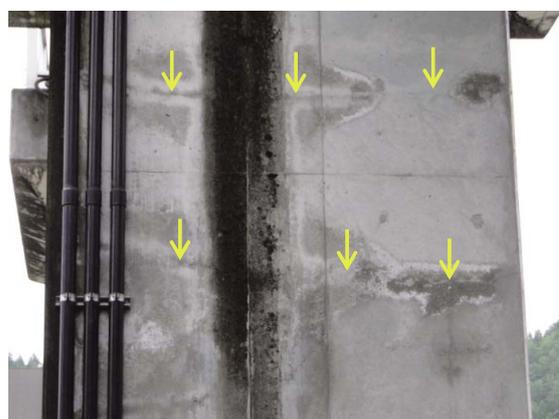
右岸門柱の右岸側に水平方向のひび割れを確認した(Fig.17)。ひび割れの上下に広がるエフロレッセンスの進行状況から、このひび割れが比較的新しいものと推定された。しかし、地震動に起因したものであるかは不明

Fig. 17 門柱のひび割れ  
Cracks on gatepost

であり、今後の検証が必要である。また、ひび割れが地震以前に生じていたとすれば、その発生要因および進行予測についても検討しておく必要がある。固定堰、堰柱、ゲート、戸当りには特段の変状は見受けられない。宮城県資料に記述されていた下流の左岸護岸ブロックには、地震荷重によると思われるひび割れが多数確認された (Fig.18)。

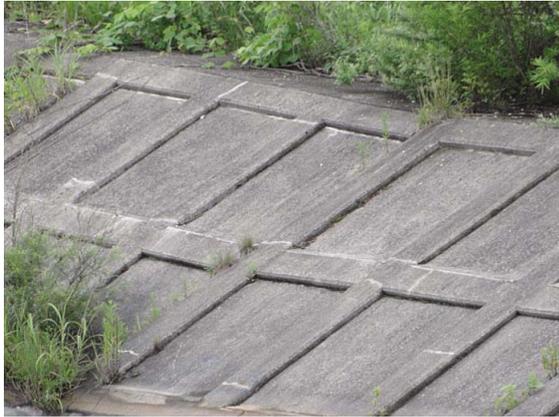
Fig. 18 左岸護岸ブロックのひび割れ  
Cracks on left bank protection block

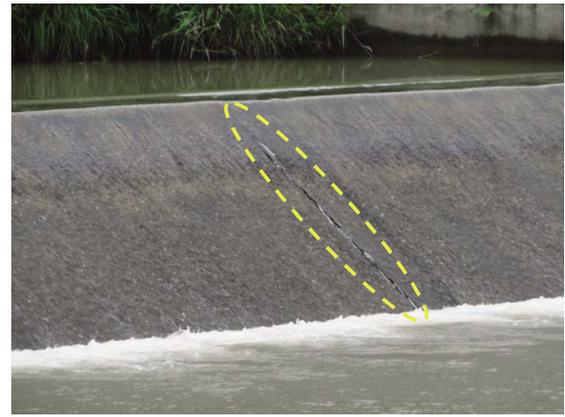
宮城県資料では「目地からの漏水」とされており、固定堰部の魚道より左岸側に目地が 2 箇所あり、エラストイトがはみ出しているように見受けられた (Fig.20)。調査時には、越流状況にあったため、漏水状況については確認できなかった。

Fig. 20 目地漏水部と推定される箇所  
Estimated point of the joint leakage

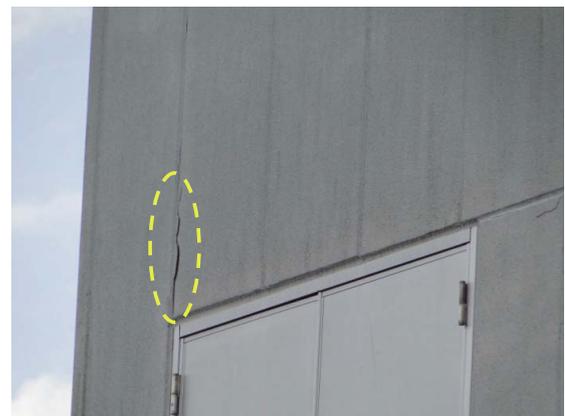
Fig. 22 操作室外壁パネルのひび割れ  
Crack on external wall panel of control room

れない。P2 の操作室外壁パネルにひび割れが生じている (Fig.22)。

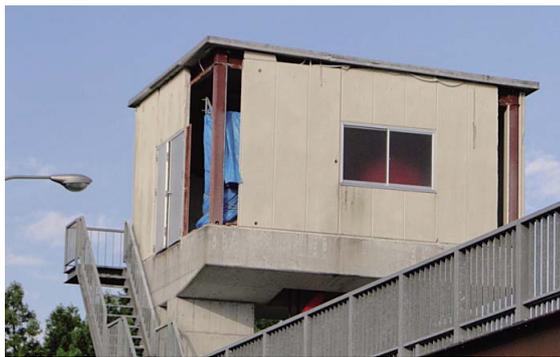
堰柱、門柱、ゲート、戸当りには大きな変状は認められない。堰の P1 の操作室の外壁パネルが脱落している

(Fig.24)。脱落パネルのいくつかは、管理橋上に置かれている。P2 および P3 の操作室の外壁パネル継目に段差およびひび割れが生じている。P2 操作室下面と門柱との取り付け部 2 箇所にひび割れらしきものが見受けられた。また、P1～P3 操作室の機械搬入用ドアの変形が確認された。

Fig. 24 操作室の外壁パネル脱落状況  
Falling of external wall panels of control room

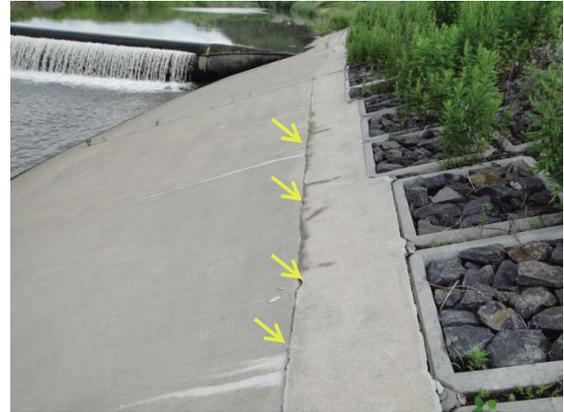
護岸の現場打ちコンクリートの打ち継ぎ目にひび割れが生じており、ひび割れからはエフロレンスが滲み出している (Fig.26)。現場打ちコンクリートとブロックとの間には約 5 cm 程度の段差が生じている (Fig.27)。これらの発生原因は、堤防の沈下によるものと推察される。堰の袋体には特段の変状は見受けられない。

Fig. 26 コンクリート打ち継ぎ目のひび割れ  
Cracks of concrete joint

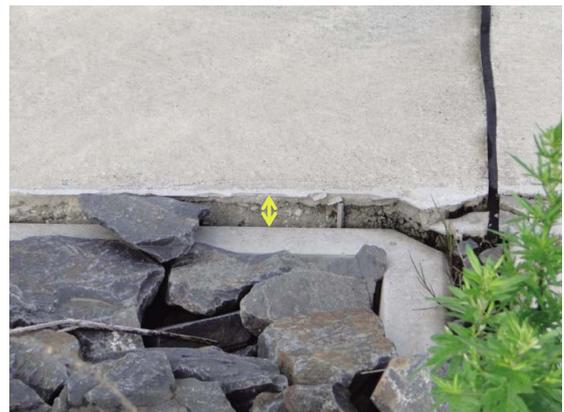
Fig. 27 コンクリートとブロックとの段差景  
Difference in level between the concrete and the block

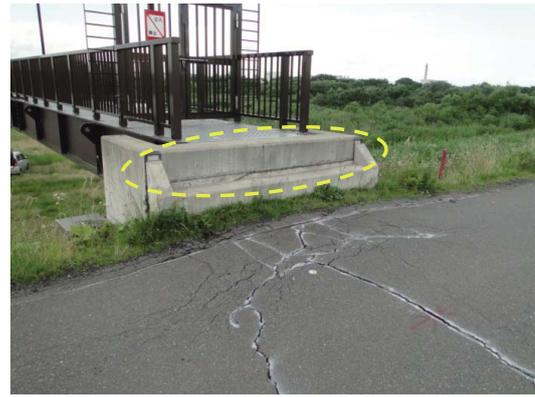
Fig. 31 堤防の沈下による管理橋取り付け部の段差  
Difference in level at the junction with maintenance bridge  
caused by bank subsidence

堰柱、門柱、ゲート、戸当り、ゴム堰には大きな変状は認められない。操作台下面にひび割れらしき変状が見受けられ、今後確認する必要がある。管理橋と堤防との取り付け部で約 6 cm 程度の段差が生じている (Fig.31)。

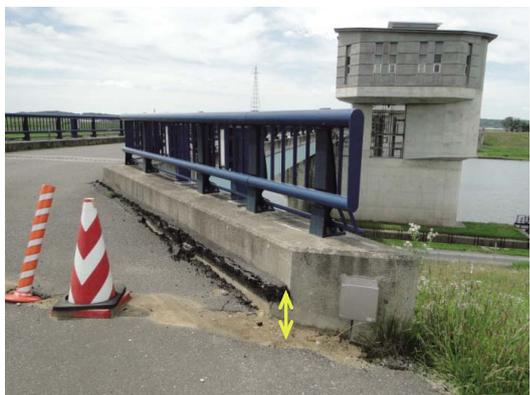
堰柱、門柱、ゲート、戸当り、操作室に変状は認められない。管理橋と堤防との取り付け部において、堤防の沈下による段差が約 20 cm 生じている (Fig.36)。管理橋のコンクリートが剥落している (Fig.37)。管理橋近くの堤防法面に設置されているコンクリート階段が折損している (Fig.38)。

**Fig. 36** 堤防の沈下による段差  
Difference in level at the junction with maintenance bridge caused by bank subsidence

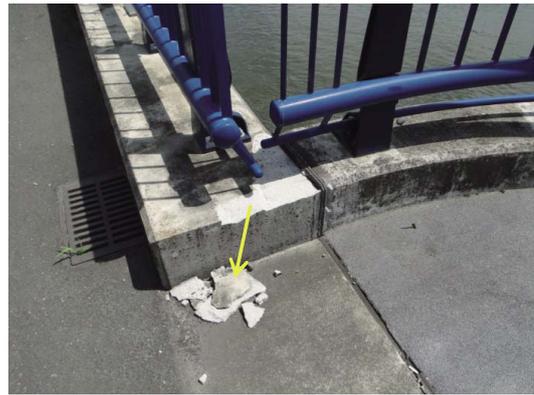
**Fig. 37** 管理橋のコンクリートの剥落  
Dropped concrete from maintenance bridge

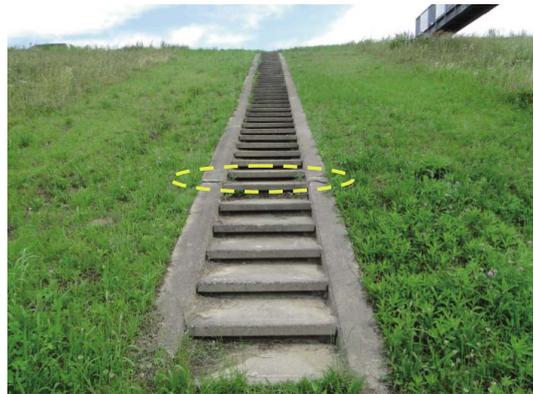
**Fig. 38** 堤防のコンクリート階段が折損  
Breakage of concrete stairs on the bank

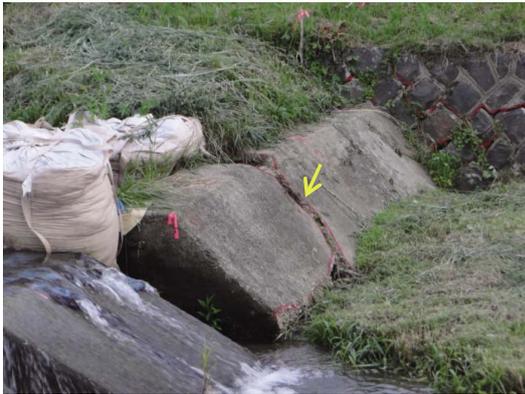
固定部堰体の破損 (Fig.47), 護岸積み石の開き (Fig.48), 擁壁の押し出し (Fig.49) などが見受けられる。

**Fig. 47** 固定部の破損  
Cracked concrete

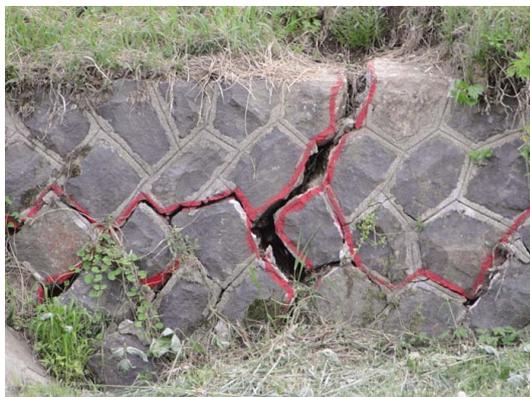
**Fig. 48** 護岸積み石の開き  
Cracked bank protection stones

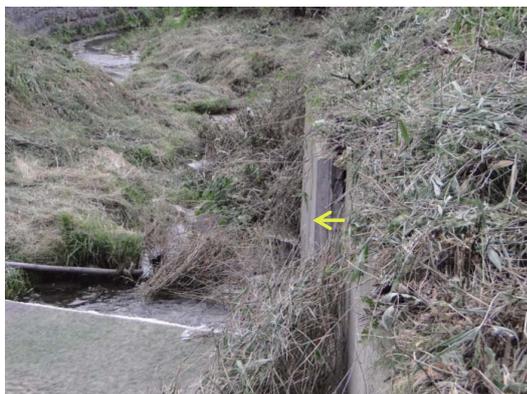
**Fig. 49** 下流右岸擁壁の押し出し  
Lateral displacement of retaining wall

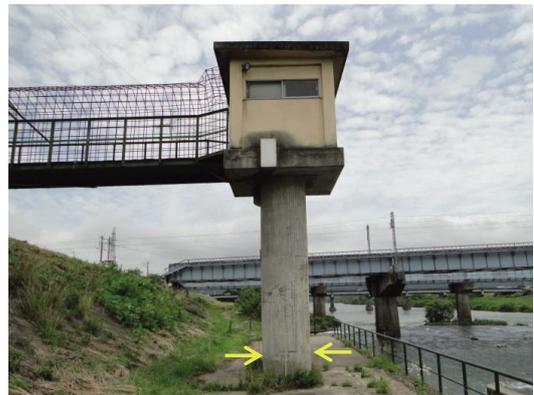
操作室の柱の地表から約 60 cm の高さに柱を周回するひび割れが生じている (Fig.56, Fig.57)。地震荷重による柱の振動でこの部分が塑性ヒンジとなり、ひび割れが発生したと推定される。この柱がどのような基準の基に設計されたかは不明であるため、今後、柱の耐震性について検証する必要がある。宮城県資料では「固定堰コンクリート継目からの漏水」、「エプロン部約 30 m 破損」とされているが、越流状況にあったため確認できなかった。また、取水ゲート門柱 2 本にひび割れが生じたことが報告されているが、現地調査で複数ひび割れを確認できたが、地震時発生ひび割れを特定することはできなかった。

Fig. 56 操作室の柱基部にひび割れ  
Crack at the base of the pillar of the control room

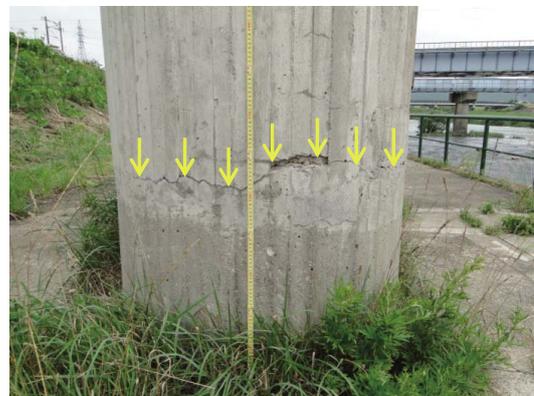
Fig. 57 柱を周回するひび割れ  
Cracks around the pillar

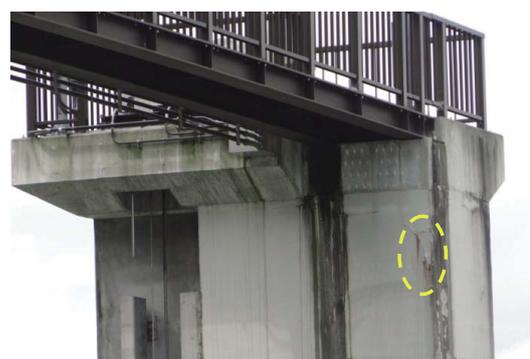
堰柱，門柱に施工された表面被覆工の表面にひび割れが生じており，一部，錆汁やエフロレッセンスの痕跡が見られる (Fig.63)。表面被覆工のために，堰柱，門柱のコンクリートの状態については確認できない。ゲート，戸当りには大きな変状は認められない。

Fig. 63 表面被覆工の上に浸み出した錆汁  
Rust fluid out of surface coating

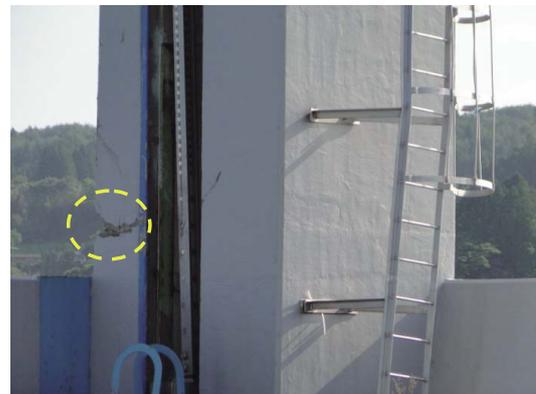
Fig. 73 漂流物の衝突によると思われる損傷  
Damage due to collision with flottage

調査時は，左岸側ゲートが開状態であり，右岸側ゲートが閉状態であった（Fig.71）。上部管理橋の右岸側が海側へ桁ずれを生じており（Fig.72），このために右岸側ゲートの開閉に問題が生じていると判断された。また，門柱に漂流物の衝突によると思われる損傷箇所があるが（Fig.73），それ以外の堰柱および門柱には変状は認められない。

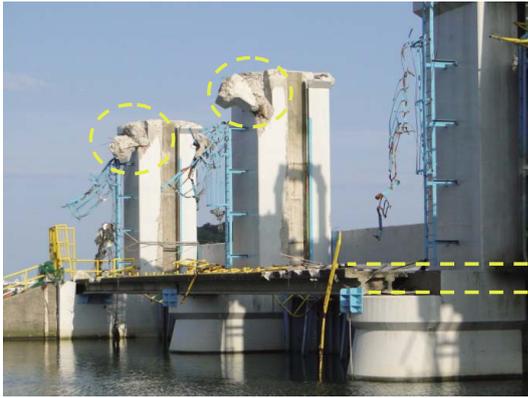
調査時は，左岸側ゲート 2 門が閉状態であり，右岸側ゲート 2 門が開状態であった（Fig.74）。左岸側ゲート 2 門の・上部管理橋が陸側に落橋しており，このため，左岸側ゲート 2 門は開けない状態にある。また，落橋した上部管理橋が載っていた門柱上部が損傷している（Fig.75）。これは，上部管理橋が津波荷重を受けた際に支承に応力が集中してコンクリートが損傷したと考えられる。その部位以外の門柱および堰柱には変状は認められない。

**Fig. 75** 上部管理橋の落橋に伴う門柱上部の損傷  
Damage to the top of gatepost caused by dropped bridge

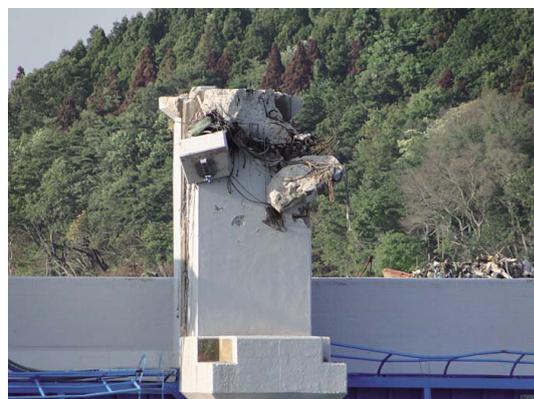
調査時には, ゲート全 3 門が閉状態であった (Fig.82)。上部管理橋が全て落橋しており, ゲート開閉機能を喪失している。門柱上部のコンクリートに大きな損傷が生じているもの (Fig.83), その他の部位のコンクリート部に大きな変状は認められない。下部管理橋も全て落橋している。

**Fig. 83** 門柱上部の損傷  
Damage to the top of the gatepost

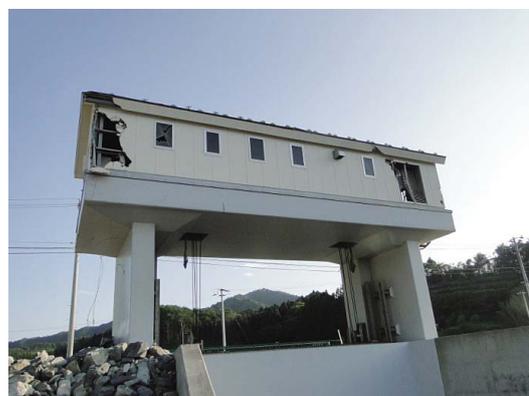
門柱, ゲート, 戸当りには大きな変状は認められない。操作室の外壁が破損しており (Fig.85), また, 操作室の取り付け階段が流出している (Fig.86)。

**Fig. 85** 操作室外壁の破損  
Damage of external wall of control room

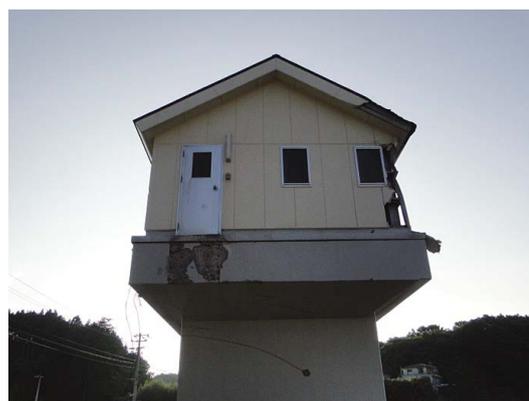
**Fig. 86** 操作室の取り付け階段の喪失  
Loss of mounting stairs toward the control room

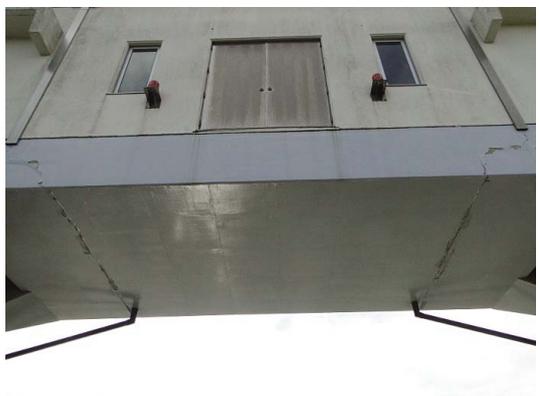
Fig. 92 中央径間の操作台下部の両側にひび割れ  
Cracks on both sides under the operation unit of the center span

i 東名水門(東松島市, 推計震度6弱, 浸水高3.4 m)  
調査時には, ゲート全3門が閉状態であった (Fig.91)。中央径間の操作台下面に発生しているひび割れは, その規則的な形状から, コンクリートの打ち継ぎ目と考えられる (Fig.92, Fig.93) が, 地震との関連は不明である。また, この地点における浸水高が3.4 mと低いために津波との関連はないと考えられる。堰柱, 門柱, ゲート, 戸当り, 操作室外壁には, 変状は認められない。

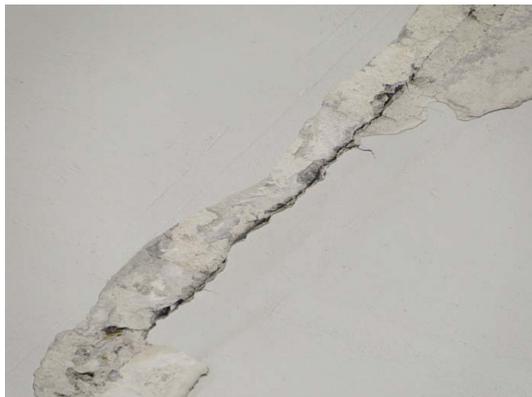
**Fig. 93** ひび割れの拡大  
Macrograph of the crack

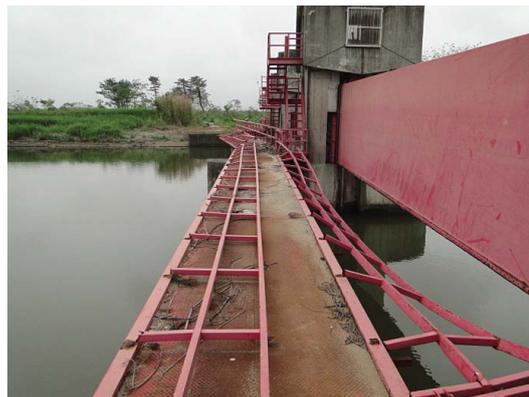
**Fig. 96** 管理橋の桁ずれおよび欄干の折損  
Laterally displaced maintenance bridge girder and broken balustrade

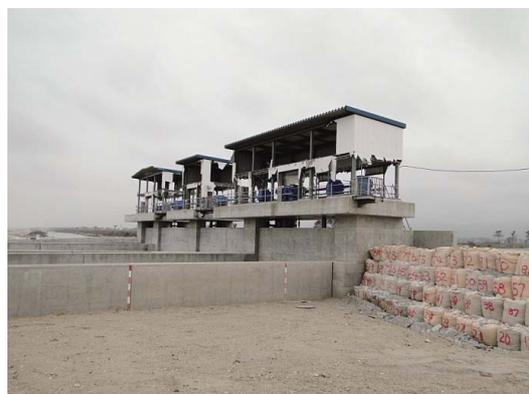
**Fig. 98** 操作室外壁の破損 (海側)  
Broken wall of machine room

k 牛橋水門(山元町, 推計震度 6 弱, 浸水高 10.6 m)  
調査時には, ゲート全 4 門が開状態であった (Fig.97)。操作室の外壁が大きく破損しているものの (Fig.98), 開閉装置には変状は認められない (Fig.99)。堰柱, 門柱, ゲート, 戸当りには変状は認められない。

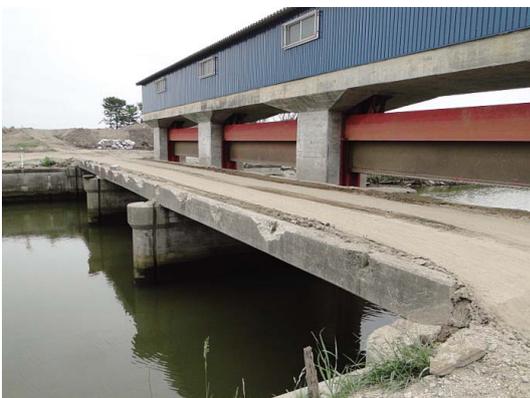
調査時には, ゲート全 3 門は開状態であった (Fig.100)。操作室外壁には, 津波の痕跡がなく, 浸水高は高くても操作台のレベルであったと判断される。堰柱, 門柱, ゲート, 戸当りには変状は認められない。管理橋の欄干が破損していた (Fig.101)。

Fig. 101 管理橋欄干の破損  
Damage of balustrade of maintenance bridge

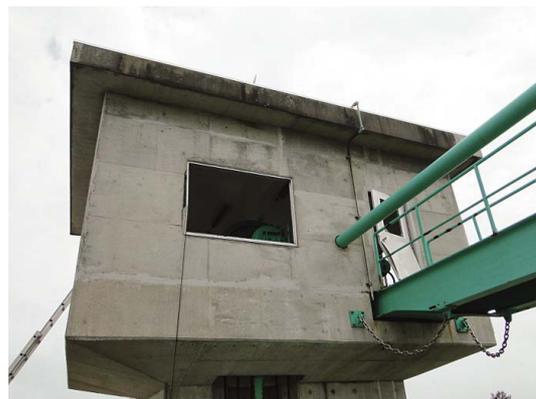
調査時には, ゲート全 3 門が閉状態であった (Fig.102)。操作室の窓およびドアは大きく破損している (Fig.103) もの, 操作室の外壁に大きな損傷はなく, コンクリート部材が津波荷重に対する耐力を有していることが示された。また, 上部管理橋の支承付近のコンクリートが剥落している (Fig.104) もの, 上部管理橋の落橋はなかった。一方, 下部管理橋は全て陸側へ落橋している (Fig.105)。この相違は, 管理橋の固定方法にあると考えられる。下部管理橋が堰柱の上に載せられ, 支承のみで固定されていたのに対して, 上部管理橋は操作室のコンクリート外壁に差し込まれる構造をしている。このコンクリート外壁が津波荷重による管理橋の変位を抑制し, 落橋を防止したと考えられる。管理棟では, 洗掘により, 基礎杭が大きく露出している (Fig.106)。また, 管理棟 2 階のコンクリート胸壁が大きく喪失している。

Fig. 103 操作室のドアおよび窓の破損  
Damage of the window and door of control room

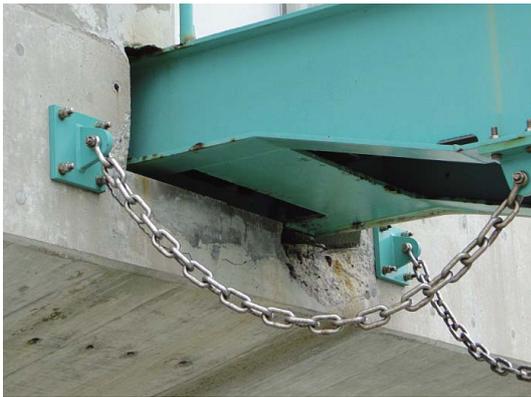
Fig. 104 上部管理橋の支承付近でコンクリート剥落  
Damage of concrete near the bearing support of upper maintenance bridge

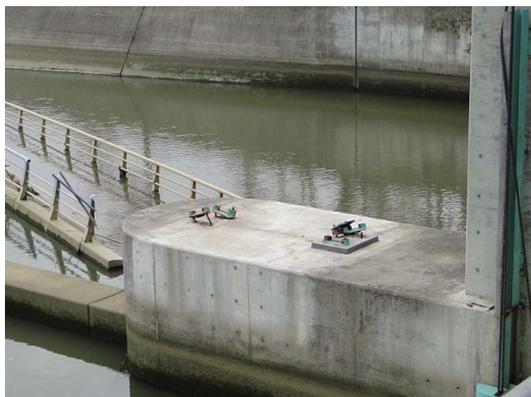
Fig. 105 陸側へ落橋した下部管理橋  
Dropped lower maintenance bridge toward land direction
