〔農工研技報 213〕
145～173, 2012〕

平成 23 年（2011 年）東北地方太平洋沖地震による 利根川下流沿岸域の用排水路等の被害と特徴

浅野 勇*・渡嘉敷勝*・森 充広*・西原正彦*

キーワード：平成 23 年（2011 年）東北地方太平洋沖地震、地震による損傷、液状化、用排水路、現地調査

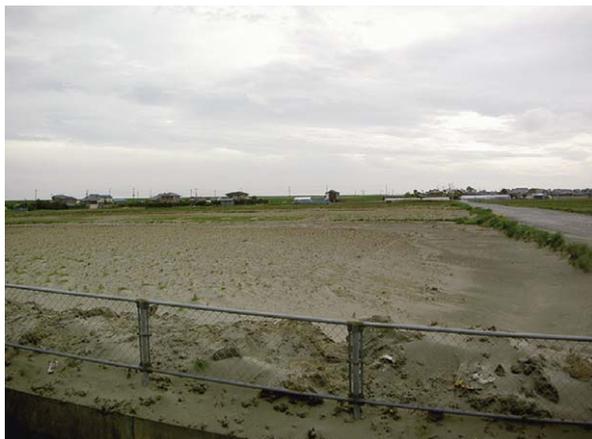
Fig.11 西代地区の液状化水田 (地点番号 2)
Liquefied paddy in Nishisiro (No.2)

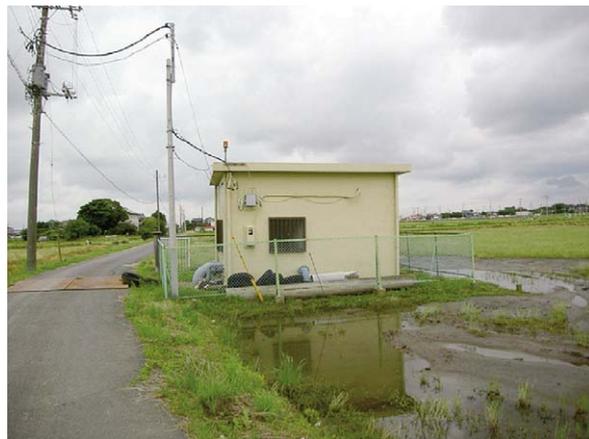
Fig.14 石納排水機場 (地点番号 5)
Drainage pumping station in Kokuno (No.5)

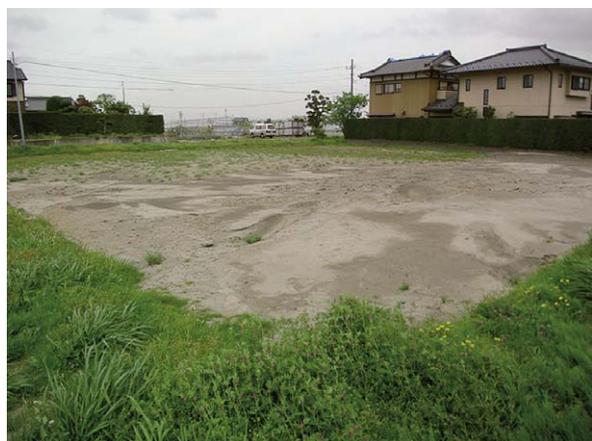
Fig.12 石納地区の液状化水田 (地点番号 7)
Liquefied paddy in Kokuno (No.7)

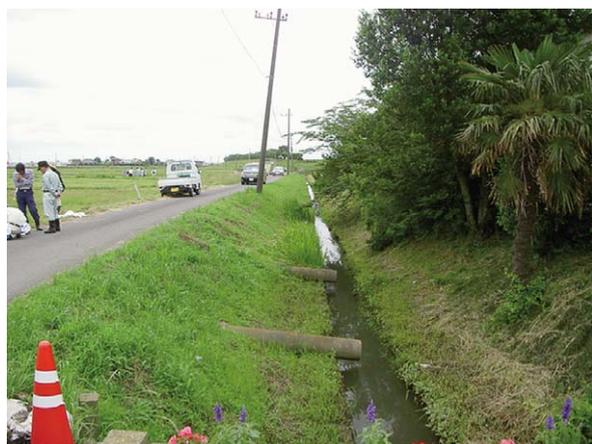
Fig.13 石納地区の中央排水路 (地点番号 6)
Main drainage canal in Kokuno (No.6)

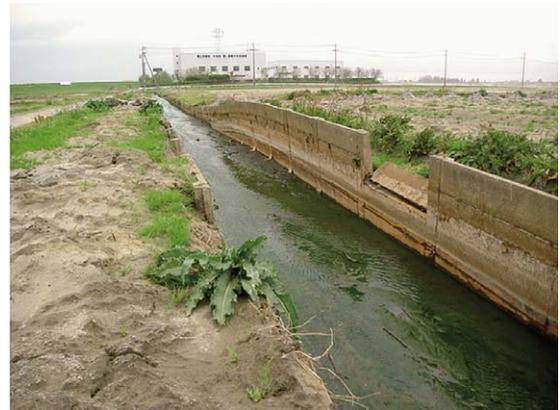
Fig. 19 排水路の浮上、傾き (地点番号 10)
Uplifted or inclined drainage (No.10)

の損傷の程度と地盤の変形の大きさの間には調和的な関係が見られた。石納地区での排水路の被害状況を Fig.18 に示す。排水路の構造は柵渠である。被災区間は 10m 程度であった。結佐六角地区では約 100m の区間で排水路（柵渠）が 1m 以上浮上した（Fig.19）。浮上により排水路部材は損傷したものの、5 月の調査時点では Fig.19 に示すように排水路内の砂は排出され、水路の通水機能は応急的に確保されていた。国土交通省利根機場の西側に沿って北から南に流れる排水路（柵渠）では、約 300m の区間で柵渠杭の傾きやコンクリート板の倒れ込みが発生した（Fig.20）。この区間では排水路沿いの道も大きく上下にうねっていた。この被災区間についても柵渠部材の損傷は大きいものの、調査時点では排水路内に侵入した噴砂は排出され、水路の通水機能は応急的に確保されていた。

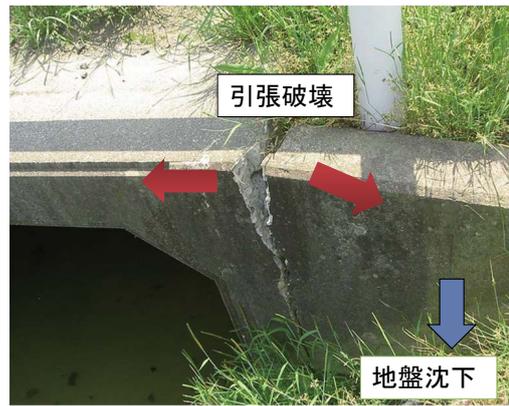
Fig. 22 本体とウイング接合部での引張破壊（地点番号 11）
Tensile failure of the joint between the main culvert and the wing wall (No.11)

スカルバートと周辺地盤との境界で最大 20 ～ 30cm の段差が発生した（Fig.22）。また、ボックスカルバートのウイング部が周辺地盤と共に沈下したため、カルバート本体とウイングの接合部が引張破壊した（Fig.23）。杭支持の施設では、施設と地盤との境界部に变形が集中し、境界部に破壊が生じやすいと考えられる。一方、カ

ルバート本体には不同沈下等は発生していないことからカルバート本体の構造的な損傷は小さいと推測される。段差の発生により最も懸念されるリスクは、車などの通行の障害や段差に衝突するなどの事故の発生である。段差の発生が予測される施設では地震発生後の早期の通行規制などの安全対策と土嚢やアスファルトを用いた応急復旧方法について今後検討が必要である。また、ウイング部についても縁切りを行うなど液状化による段差の発生がカルバート本体に影響を及ぼさないような構造の検討が必要と考える。

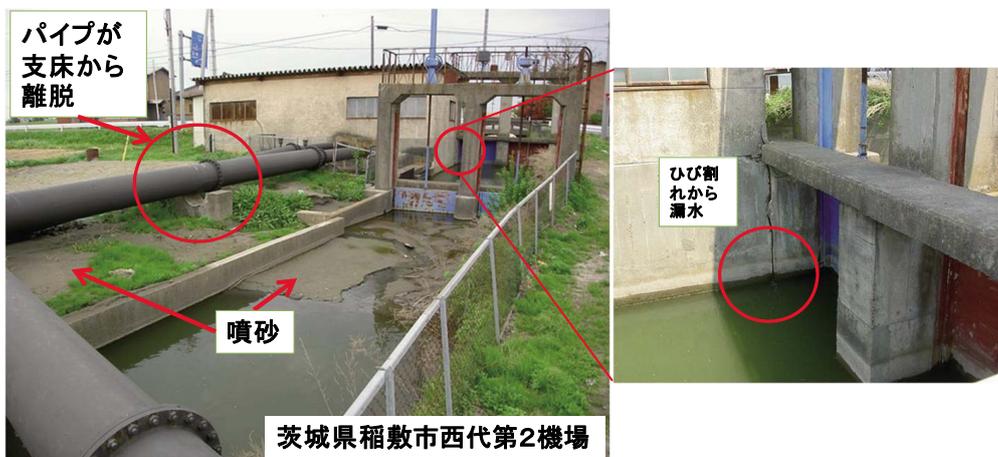
Fig. 23 西代第 2 機場の被害状況（地点番号 15）
Damages of the second drainage pumping station in Nishishiro (NO.15)

西代第2機場の被災状況を Fig.23 に示す。機場およびその周辺に液状化が発生したため、ポンプ場建家の傾き、水路への噴砂の侵入、鋼管の支床からの抜け出し、樋門とポンプ場建家および機場と管路の接合部などにひび割れなどの被害が発生した。構造や質量が異なる構造物では、地震による応答が異なるため、その接合部に損傷が集中する傾向がある。西代第2機場は西代の水田地区へ用水を供給していたが、機場建家の傾斜、配管などの破損、民家の下にパイプラインが配管されており2次被害の恐れがあることなどからポンプの運転はできない状態にある。現在、西代第2機場の上流に新たに新西代揚水機場と幹線用水路を建設中であり、平成24年度からはこれらの施設により西代地区の水田に給水を開始する予定である。

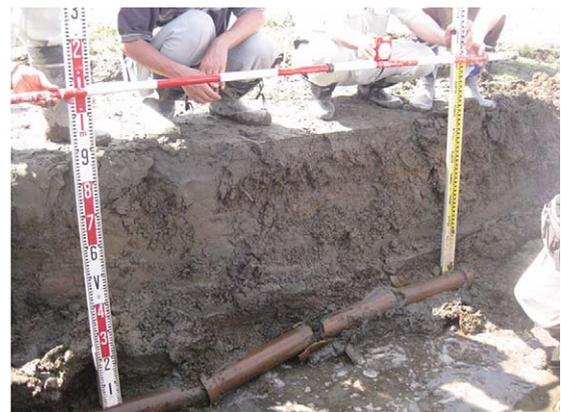
Fig. 24 陶製暗渠管の不陸と継手での損傷
Unevenness and damages of joints of unglazed drain pipes

縦断測量が実施された。試掘の結果、暗渠管には最大10cm程度の不陸および管の損傷が発生していることが確認された (Fig.24)。また、暗渠管内への砂の流入なども観察された (Fig.25)。地盤の変形により暗渠管には不陸および逆勾配が発生しており、液状化水田では暗渠管の排水機能が大幅に低下していると推測された。茨

城県では、液状化水田の暗渠についてはすべて新設する方針で復旧に取り組んでいる（茨城県，2011）。

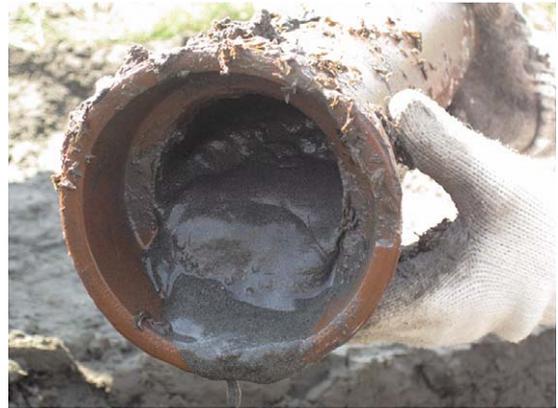
Fig. 25 暗渠管への噴砂の流入
Inflow of liquefied sands into an unglazed drain pipe

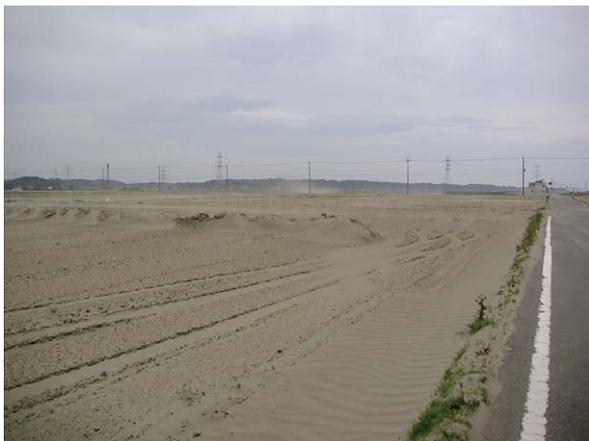
Fig.29 に示した液状化推定範囲の大部分は水田であり、その面積はおよそ 20ha である。向野地区の水田の液状化の状況（地点番号 1）を Fig.32 に示す。この地区の水田の液状化の特徴は、水田が全面的に液状化し、噴砂量が極めて多いことである。5 月 1 日の調査時点では、

Fig. 32 大規模に液状化した水田 (地点番号 1)
Large liquefaction of paddies (No.1)

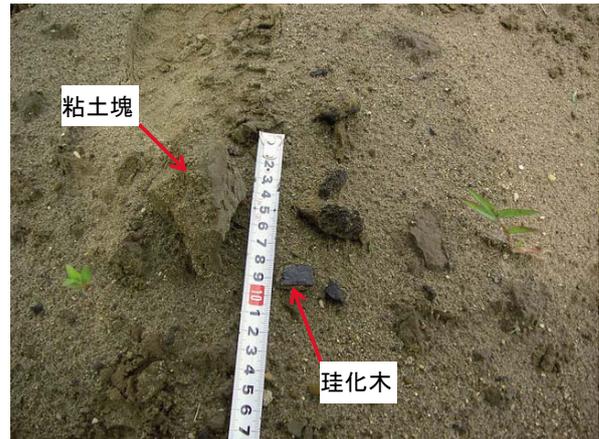
Fig. 33 地表に噴出した木化石および粘土塊 (地点番号 1)
Fossil wood and lump of clay on the surface of the liquefied sands (No.1)

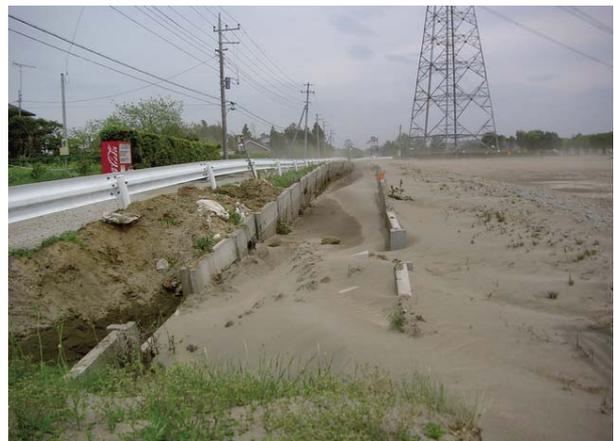
Fig. 35 噴砂で埋没した水路 (地点番号 2)
Drainages Buried by liquefied sands (No.2)

土水路 (農村公園の中) である。この排水路では、地盤の液状化により約 1km にわたり、噴砂の侵入、柵渠の傾きなどが発生した。5 月 1 日の調査時点では一部区間が噴砂により埋没しており通水不能な状態であった (Fig.35)。その後、6 月 15 日の調査時点では、噴砂は水路内から排除されており、水路部材は傾いているものの、通水機能は回復していた (Fig.36)。他の地点 (地点番号 3)

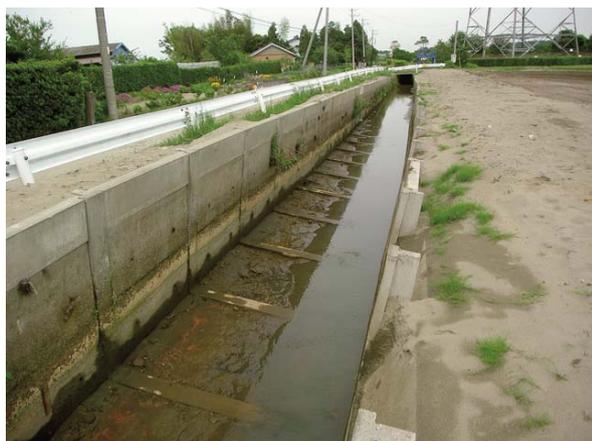
Fig. 36 排砂後の水路の状況（地点番号 2）
Drainages after discharge of the sands (No.2)

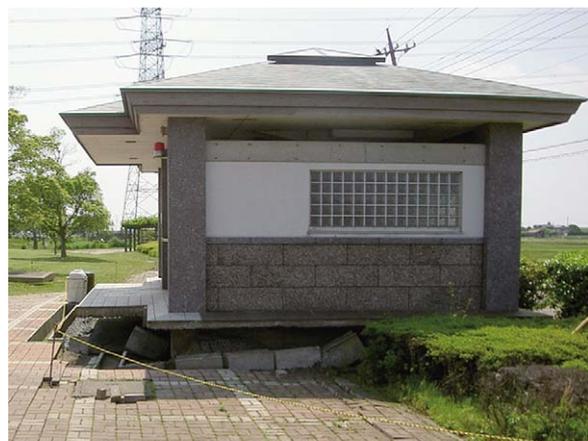
Fig. 38 トイレ建家に発生した段差（地点番号 5）
A relative gap between the public lavatory and ground (No.5)

農村公園では、公園のトイレ建家（地点番号 5）とその周辺地盤との間に最大 40cm 程度の段差が生じた（Fig.38）。建家は排水路側がやや大きく沈下する不同沈下が生じていた。また、この建家から 10m ほど離れた排水路にかかる橋では、橋と周辺地盤の間にトイレ建家と同様な段差と損傷が発生していた（Fig.39）。これらは、結佐六角地区で発生したボックスカルバートの段差と同じく杭支持された施設の沈下が抑制されたために発生したと推測される。ただし、この建家ではボックスカルバートでは見られなかった不同沈下が生じており、液状化が発生する地区では、直接基礎などの杭形式を含めた施設の沈下対策の検討が必要と考える。

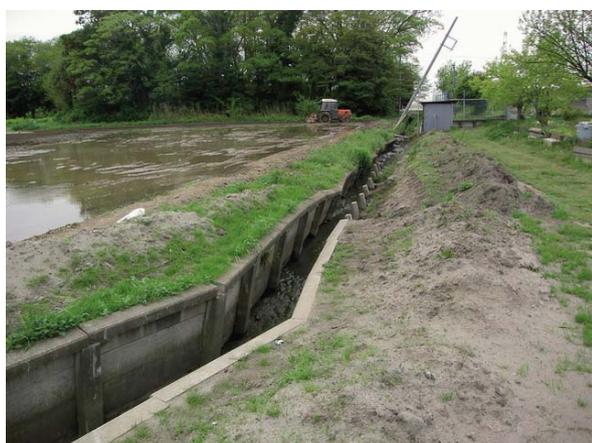
Fig. 37 排水路の倒れ込み（地点番号 3）
Inclination of drainages (No.3)

でも排水路の倒れ込みが発生していたが、砂の排出により通水機能は回復していた（Fig.37）。

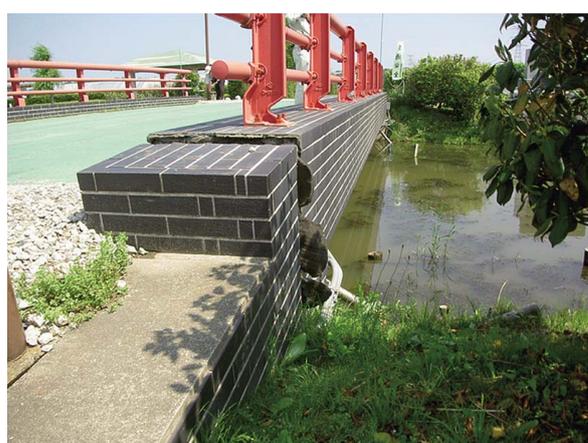
Fig. 39 橋の端部に発生した段差（地点番号 6）
A relative gap between the bridge and ground (No.6)

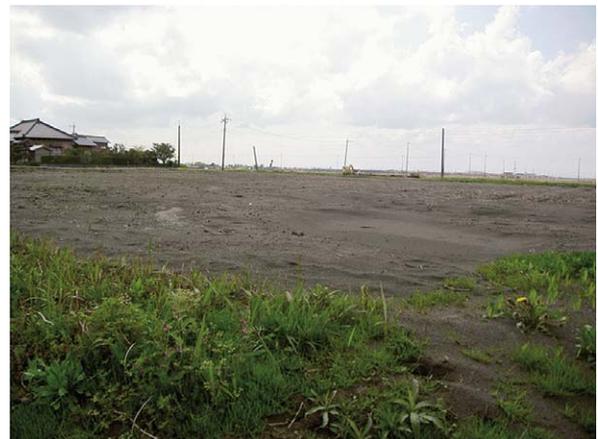
Fig. 43 液状化した水田
Liquefied paddies

地区内では、水田の噴砂と電柱の傾き (Fig.43)、道路の亀裂・陥没 (Fig.44)、排水路への砂の侵入および排水路の浮上 (Fig.45)、排水路側壁の倒れ込み、パイプラインの損傷などの被災が見られた。調査時点でパイプラインについては塩ビ管を用いた応急復旧が進められていた。また、側壁の倒れ込みが発生した排水路では、木製の切梁を設置した応急復旧が進められていた (Fig.46)。

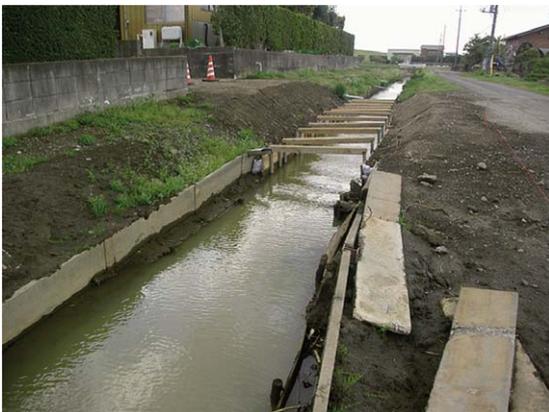
Fig. 46 木製切梁による排水路の応急復旧状況
Restoration of damaged drainages with wooden support struts

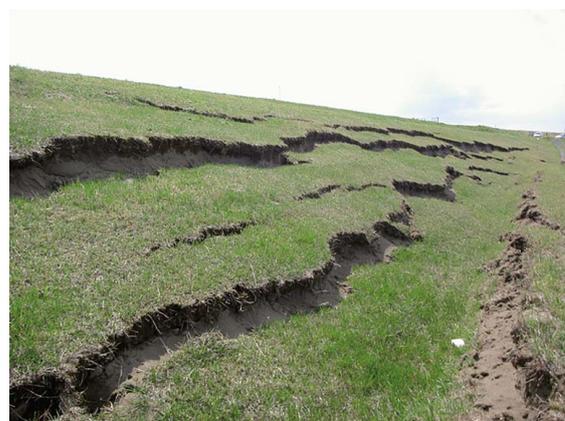
Fig. 49 堤防法面の亀裂 (川裏)
Cracks on the slope of the bank (on the side of the landward)

を Fig.48 に示す。本地区では、利根川の堤防が 460m にわたり沈下し、堤体に亀裂、はらみだしなどが発生した。川裏の法面に発生した亀裂を Fig.49 に示す。亀裂からは堤体材料と思われる砂が観察された (Fig.50)。川表の河川敷には多くの噴砂が確認されたが、川裏の水田地帯には噴砂はほとんど観察されなかった。このことから、排水路が位置する川裏の水田では西代地区などのように大規模な液状化は発生していないと推定される。

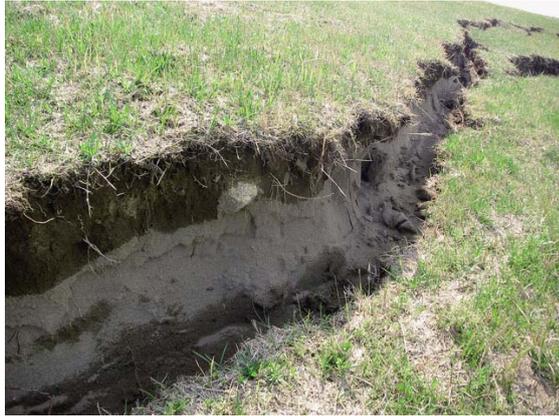
Fig. 50 亀裂から観察された堤体材料 (川裏)
Cracks with a step and bank materials (on the side of the landward)

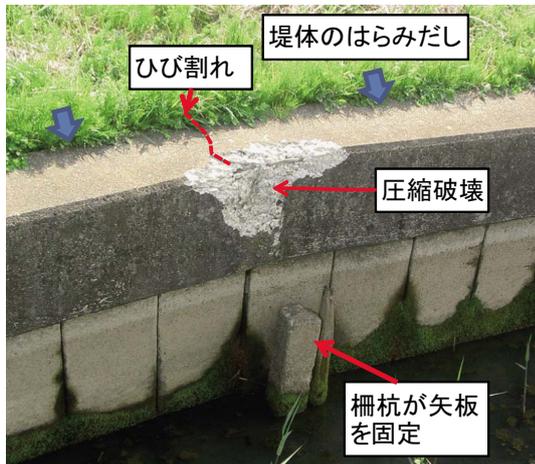
Fig. 52 笠コンクリートの損傷
Cracks of the concrete cap

壊が発生した笠コンクリートを示す。堤防から矢板型水路に土圧が作用し水路壁が水路内側に変形したが、柵渠の杭により水路が固定支持され、Fig.52に示すように杭の部分で笠コンクリートが曲げ破壊に至ったと推測される。笠コンクリートが設置された矢板型水路では、質量が大きな天端の笠コンクリートに慣性力が集中し、矢板の倒れ込みによる被害が発生し易くなると考えられる。

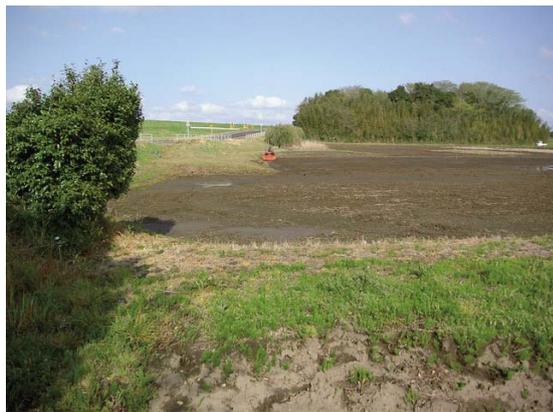
Fig. 55 液状化水田と代かきの状況（地点番号 1）
View of a soil puddling of a liquefied paddy (No.1)

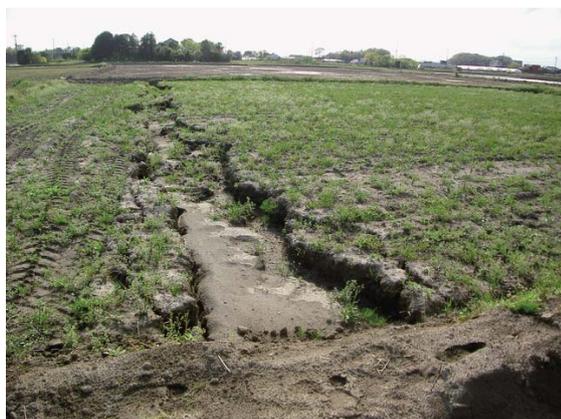
Fig. 57 水田に発生した帯状の噴砂（地点番号 2）
Strip zones of liquefied sand on a paddy (No.2)

れた。Fig.56 に上空からみた亀裂および噴砂の状況を示す。この地域の液状化の特徴としては、地表面に大きな亀裂が発生し、その亀裂に沿って噴砂が発生し、その領域に地盤の変形も集中することになった (Fig.57)。激しく液状化を起こした帯状の領域を道路、水路などが横断する地点では、水路や道路に段差の発生による損傷が見られた。また、排水路の一部は噴砂で埋没したが、調査時点では砂の排出を終え、応急復旧がなされていた

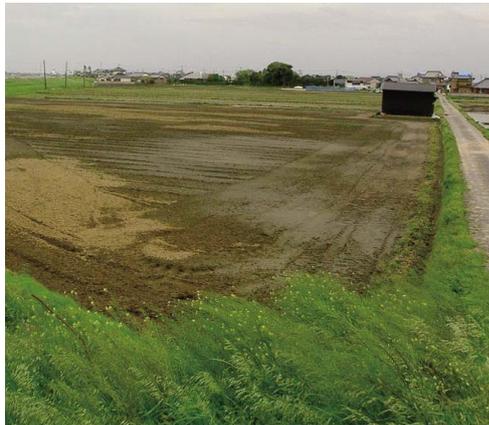
Fig. 61 液状化した水田 (地点番号 1)
Liquefied paddy (No.1)

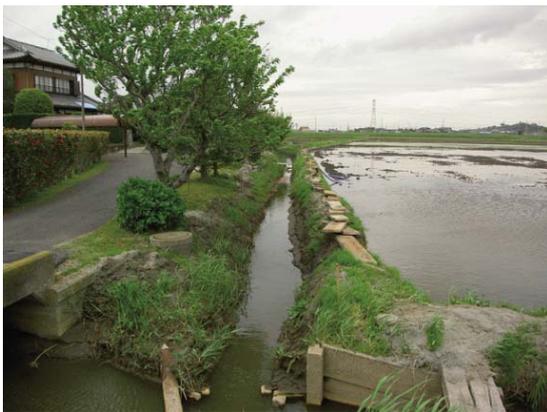
Fig. 62 掘り出された柵渠のコンクリート板 (地点番号 2)
Excavated concrete plates used in concrete pile canal (No.2)

排水路（柵渠）の倒れ込み，水路内への噴砂の侵入も発生したが，被災が発生したのは地域のごく一部であった（Fig.62）。地区内では，用水不足から排水路から給水を行っている水田が散見された（Fig.63）。湖東小学校横では幅 50cm 程度の亀裂の発生および校庭での激しい噴

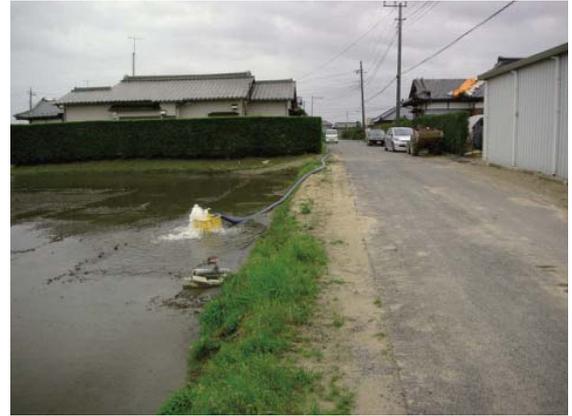
Fig. 63 排水路から水田への給水 (地点番号 3)
Water supply to paddy from drainage (No.3)

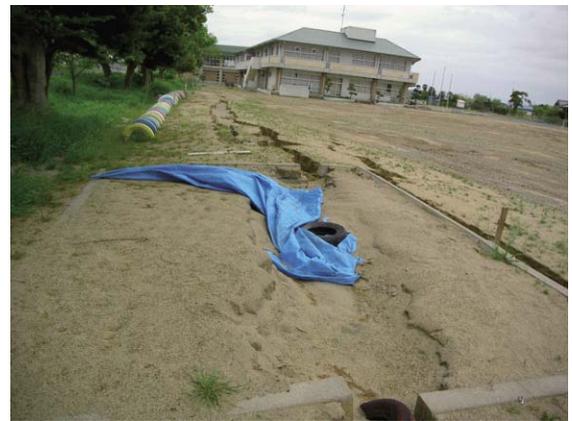
Fig. 64 校庭に発生した亀裂と噴砂 (地点番号 4)
Cracks and liquefied sands on the Schoolyard (No.4)

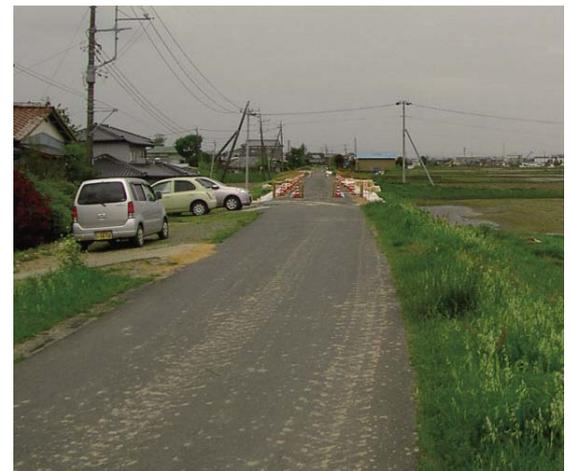
Fig. 65 道路の陥没箇所 (地点番号 5)
Cave-in on the road (No.5)

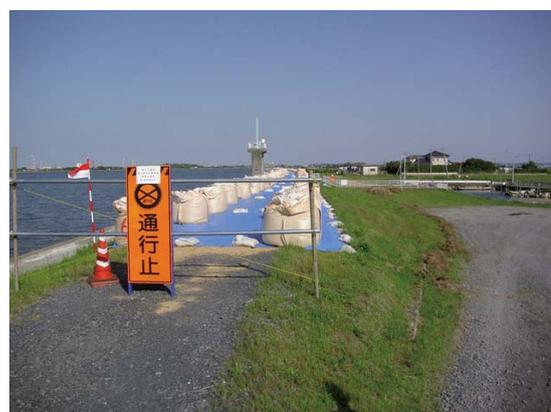
Fig. 70 北割排水機付近の堤防の沈下（地点番号 3）
Settlement of bank around the Kitawari pumping station (No.3)

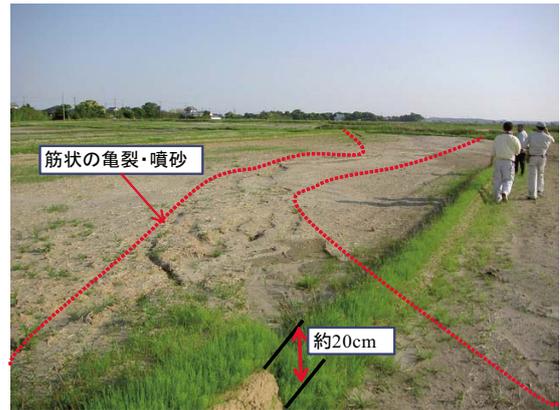
液状化した水田 (**Fig.72** の調査番号 1) では、長さ 150m、幅が最大 30cm 程度の亀裂、亀裂に沿って噴砂および噴砂口が帯状に分布していた (**Fig.74**)。また、帯状に分布する噴砂帯と畦畔が交差する地点では、約 20cm の段差が観察された。噴砂口の中には直径 5m を越える大規模なものも存在した (**Fig.75**)。水田の多くでは約

Fig. 74 帯状の亀裂・噴砂の発生状況 (地点番号 1)
 View of strip zone of cracks and liquefied sands (No.1)

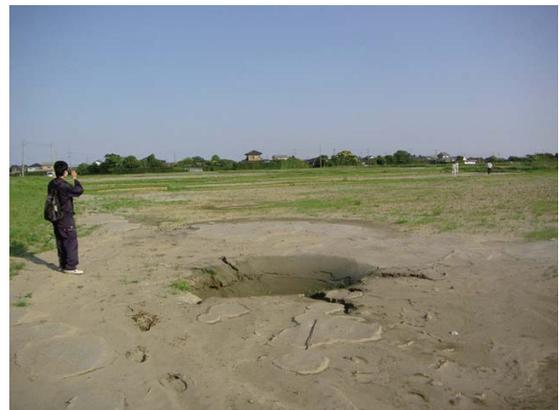
Fig. 75 大規模な噴砂孔 (地点番号 1)
 A large hole of sand boils (No.1)

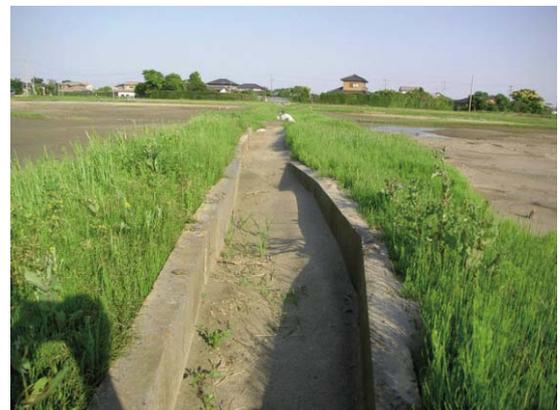
Fig. 76 フルム排水路の傾きと水路内への砂の侵入 (地点番号 2)
 Inclination of flume canals and inflow of liquefied sands (No.2)

20 ~ 30cm の不陸が発生しており、田面のほとんどが砂で覆われた水田も見られた。このような水田での液状化の程度は大と推定された。水路の被害としては、フルム型排水路の傾きと水路内への噴砂の侵入が観察された (**Fig.76**)。液状化水田の傍らには 2 棟の温室が設置されていたが、基礎の不同沈下などにより温室の一部に破損が見られた。液状化水田では、今年度の稲の作付けは見送られた。その原因は、水田の復旧に土木工事が必要であることに加えて、パイプラインが破損したため、用水

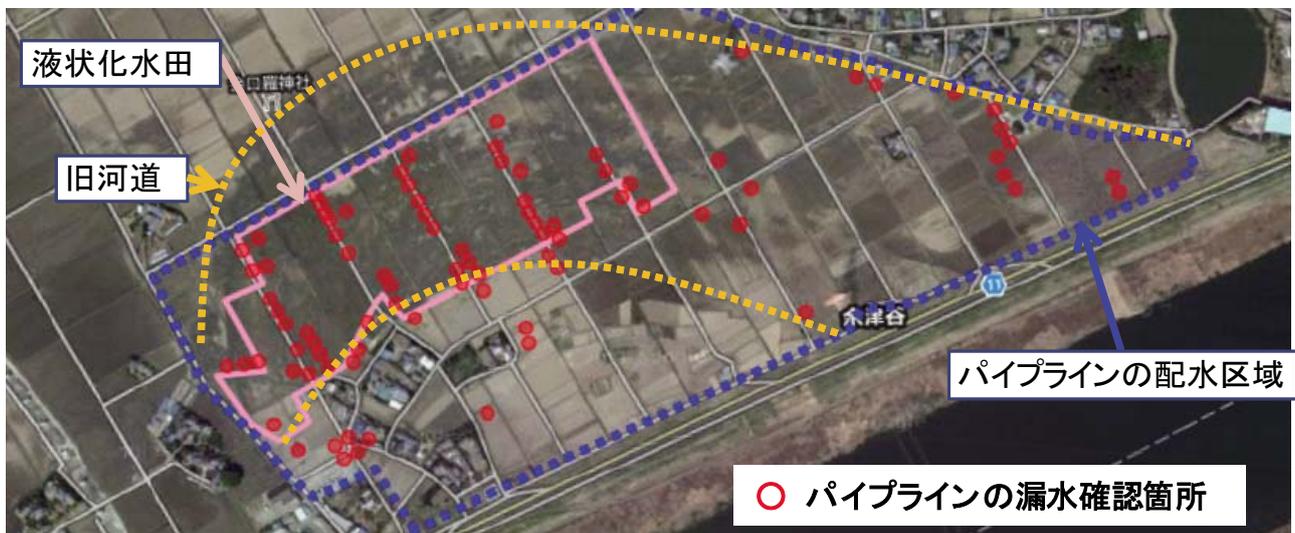
復旧工事の際に確認された石綿管の漏水箇所を Fig.78 に示す。Fig.78 には石綿管の配水区域を青線で、液状化が激しかった液状化水田区域（田面高低差 ± 5cm 以上）を桃色線で、土地条件図から推定した液状化推定範囲を橙線で記入した。全長 5.7km の石綿管路では 82 箇所の漏水箇所が発見された。漏水箇所は Fig.78 に示すように液状化水田区域に集中した。液状化水田区域では地盤変状も大きく、石綿管に発生する変形・応力も他の地点に較べて増大することから石綿管の損傷と漏水が集中したと推定される。石綿管 1km 当たりの管の被害件数を被害率と呼ぶ。余津谷地区全体の被害率が 14 件 /km であるのに対し、液状化水田区域の被害率は 52 件 /km と地区全体の被害率の約 3.7 倍となった。このように、液状化が発生した地盤では石綿管の被害率が急増した。一方、平成 7 年（1995 年）兵庫県南部地震における水道用石綿管の被害率は 2.6 件 /km と報告されている（厚生労働省，2007）。液状化水田の石綿管の被害率は兵庫県南部地震の被害率の約 20 倍と極めて大きい。兵庫県南部地

震の石綿管の被害率は良好な地盤での被害件数を含む値であるが、余津谷地区の液状化水田における被害率は液状化が発生した地盤における被害率である。余津谷地区における被害率が非常に大きな値になったのは、液状化が発生した余津谷地区の地盤変位・変形が兵庫県南部地震のそれに較べて格段に大きかったためと推測される。さらに、石綿管の耐震性が低く、管の経年による材料劣化が激しいことも被害を拡大した要因の 1 つと考えられる（厚生労働省，2008）。

Fig. 78 石綿管パイプラインの漏水確認箇所
Locations of water leakage of asbestos pipes

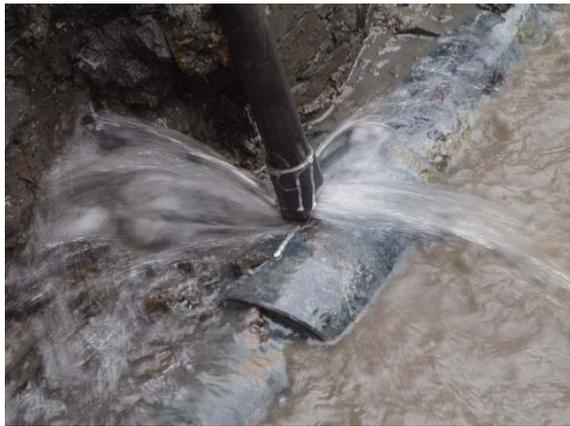
Fig. 79 枝管への分岐部での漏水
Water leakage at the joint of branch pipe

中の管路の変形も大きい可能性を示す。試掘で観察された石綿管の破損形態を Fig.79 ~ Fig.81 に示す。Fig.79 は管の分岐位置におけるカラーチーズの抜け出しと漏水状況を示す。Fig.80 はパイプ継ぎ手部分におけるカラーの抜け出しによる漏水状況を示す。管の継ぎ手および分岐部分には地震による管の変形が集中するため、破損が発生し易いと考えられる。管の耐震性を向上させるためには、継ぎ手部および分岐部分の強化が必要と考える。Fig.81 はせん断破壊した石綿管を示す。せん断破壊した管周辺の地盤が大きく変形している様子は試掘では確認されなかった。このことは、地盤に発生するわずかな変位によって石綿管が破損する可能性を示唆しており、石綿管の耐震性の低さを表すものと考えられる。

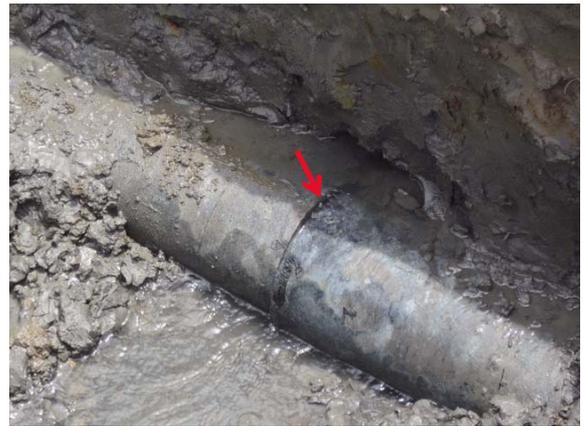
Fig. 81 石綿管のせん断破壊
Shear failure of an asbestos pipe

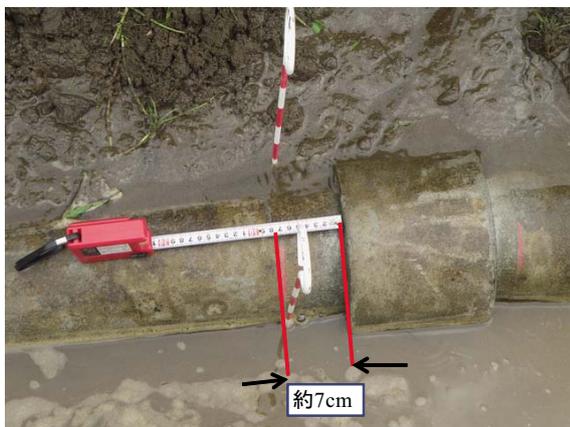
Fig. 80 カラー継手部での管の抜けだし
Joint excessive extracted in a connection ring Shear failure

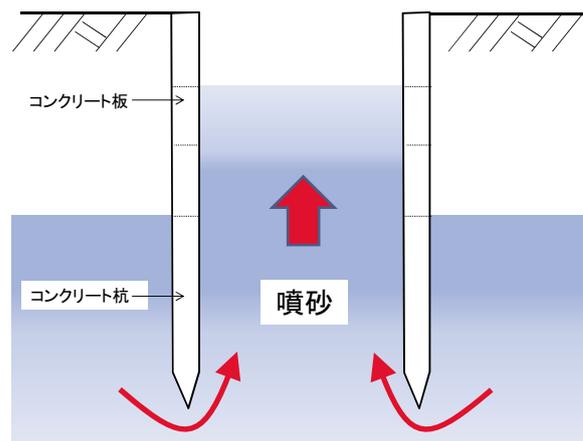
今回の調査から、底板の無い柵渠、矢板型水路が設置された地盤が液状化し噴砂が発生すると、噴砂が水路内に侵入し、最悪の場合は通水障害が発生することが明らかになった。排水路の一部では田面に噴出した砂が風雨により排水路に侵入したケースも見られたが、大部分の排水路では Fig.83 のように、地盤の液状化により水路底から噴砂が吹き上げるように水路内に侵入し、排水路が埋没したと考えられる。底板の無い水路ではこのような噴砂の侵入を防ぐことは極めて難しい。噴砂の侵入を防ぐ方法としては、たとえば水路底の土質材料をセメント系固化材料などにより固化する対策が考えられるが、水路底を固化することにより、流動化した地盤材料の圧力が固化された水路底全体に作用することも想定され、その場合、水路躯体の浮上・沈下、傾きが発生する可能

Fig. 83 排水路への噴砂侵入の想定図

性もある。特に液状化の程度が激しい地点ではその傾向が著しいと推測される。固化を行う場合は、地下水位、液状化発生層の位置及び層厚などを考慮した対応が必要となろう。一方、排水路に侵入した砂は被災後1~2ヶ月で重機により水路外に排出され、排水路は完全とはいえないまでも通水機能を回復した。このことは、柵渠や矢板型水路は、砂の侵入に対する抵抗力は小さいが、早期復旧性には優れる構造と考えられる。柵渠、矢板構造の排水路への噴砂の侵入対策としては、これらの構造が有する早期復旧性を生かし、損傷後の部材の再利用性を高めるとともに重機による砂の排出が行い易い構造を検討する必要がある。また、構造面以外にも、砂の排出を考慮した道路設計など応急対策の体制の確保も重要な課題と言える。部材の再利用を計るためには、コンクリート板を短スパンかつ軽量化し、部材の損傷をできるだけ少なくする、地盤の変形に追従可能な靱性の高い材料を使用するなどの方法が考えられる。

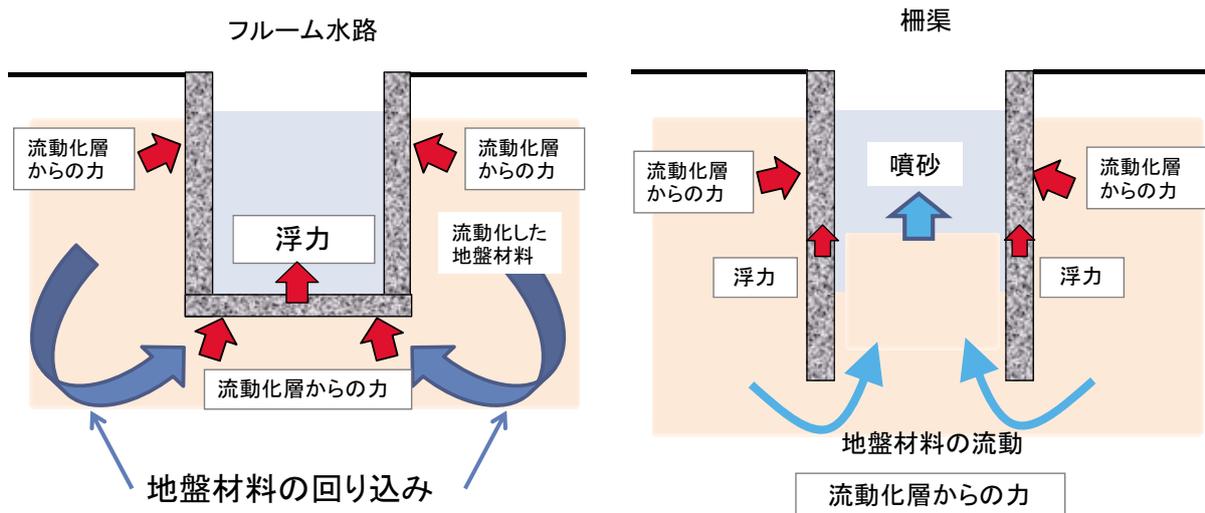
今回の地震では、柵渠構造の排水路において水路躯体の浮上、側壁の倒れ込みなどの被害が発生した。水路の浮上、倒れ込みの原因の想定図を Fig.84 に示す。液状化により地盤材料が流動したとすると、水路躯体には自重を除けば Fig.84 に示す2つの力が作用すると考えられる。すなわち、浮力と流動化した地盤材料からの力である。液状化した砂の密度は $1.8 \sim 2.0\text{g/cm}^3$ と考えられ、鉄筋コンクリートの密度 2.5g/cm^3 に比べると小さい。浮力と自重の釣り合いのみを考えれば、底板の無い柵渠は沈下し、箱型構造のフルーム型水路は液状化の範囲、内水位などの荷重条件によって異なるが浮上あるいは沈下する。いずれの場合も作用外力として浮力のみを想定すれば水路は均一に沈下または浮上すると考えられる。ところが、今回の柵渠形式の排水路では、水路の片側の側壁が持ち上げられるような損傷形態が何カ所も観察され

Fig. 84 水路の浮上、倒れ込みの原因の想定図
Assumption figure of the cause of the uplift and inclination of a canal due to liquefaction
