〔農工研技報 213〕
175～199, 2012〕

平成 23 年（2011 年）東北地方太平洋沖地震による 福島県のため池被災の特徴と応急対策

堀 俊和*・上野和広*・松島健一*

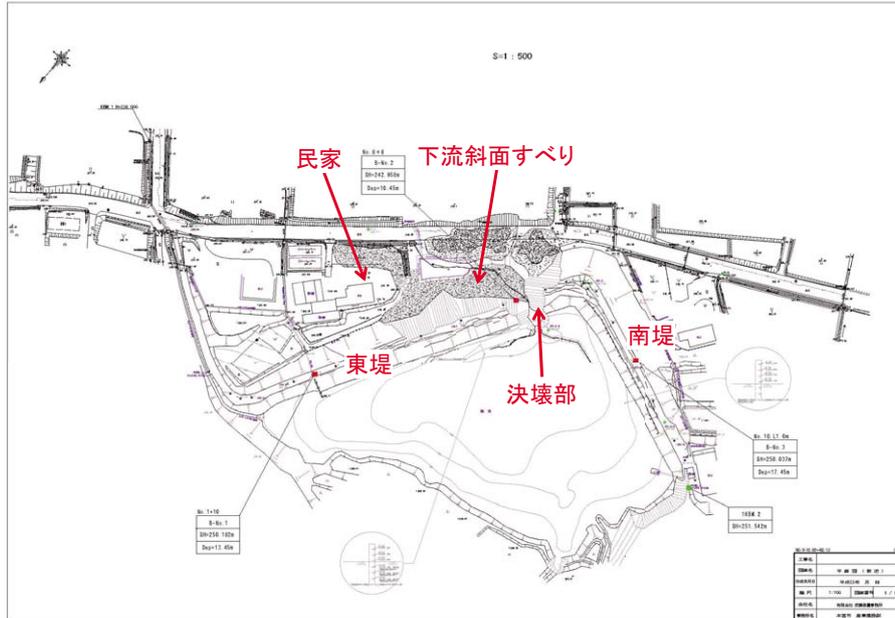
東堤と南堤の結合部である屈曲部で決壊していた（Fig.3, Fig.4）。決壊時の水位はほぼ満水であったと報告されている。天端には，東堤から南堤にわたってほぼ全面にクラックが入っており，東堤の下流斜面（決壊部の左岸側）にはすべりが発生していた。決壊による氾濫水は民家の横を通り抜け，下流の水田，ため池（後述する大谷池）に流下しており，決壊による民家への直接的な二次災害は無かった。

Fig. 3 決壊した青田新池
Aota-shinike dam after breach

Fig. 4 青田新池平面図
Plan of Aota-shinike dam

限界)の均一型であった。堤体の残存部から不攪乱試料を採取し、三軸圧縮試験を行った結果、堤体土の強度は $Cd=4.0$, $\phi d=28.0$ 度であり、ボーリング調査結果からも N 値が 2~3 の軟弱な堤体であることが分かった。基礎材料は、堤体直下は N 値約 10 の礫混じりシルトであるが、その下層には N 値 4~5 の軟弱なシルト層が確認されている。

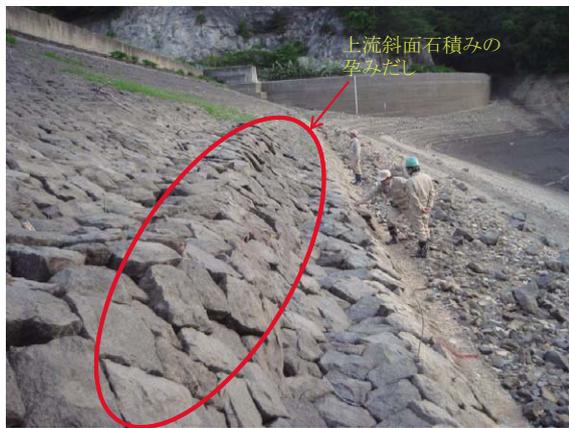
Fig. 9 三ツ森天端の縦断クラック (左岸から撮影)
Longitudinal cracks on the crest of Mitsumori dam (viewed from the left side)

Fig. 10 上流斜面石積みの変形 (上流斜面左岸側より撮影)
Deformation of stone protection on the upstream slope (viewed from the left side)

て発生した (Fig.9)。この縦断クラックは、上流側が下流側よりも低くなっており、最大で高さ約 60cm の段差が生じていた。また、上流斜面法肩のコンクリート製の鉛直波除工が上流側に僅かに転倒しており、その変形に伴い、波除工直下の石積みが鱗状にめくれ上がるような変形を生じていた。また、天端から斜距離で約 11m 下の上流斜面でも堤軸方向全体に石積みのはらみ出しが生じていた (Fig.10)。被災直後、下流斜面にもクラックが確認されたとの報告があるが、調査時点では確認できなかった。地震直後の水位は、満水位 (洪水吐クレスト高さ) であった。

天端に発生した縦断クラックには二つの可能性が考えられた。一つ目は、鉛直に立ち上げられた波除工が地震により上流側に傾き、それに伴って余盛部に引張クラックが発生した可能性である。この場合、損傷は余盛部周辺のみに限られる。二つ目として、堤体に上流側へと大きなすべりが発生した可能性が考えられた。この場合、余震や落水によってすべりが進行し、堤体の安定性が損なわれる可能性が懸念された。そこで、水で溶いた消石灰をクラックに流し込み、トレンチ掘りを行なってクラックの追跡を行うとともに、塩水を投入した電気探査が実施された。この結果、クラックは天端から鉛直方向に深度約 4m まで進展していることが確認された (Fig.11)。また、福島県の調査により、上流斜面保護の石積みの変形部分において、石積みを撤去して上流斜面堤体土のトレンチ掘りが行われた。この結果、上流斜面堤体土にすべり変形を伴う地層のズレは確認されなかったと報告されている。したがって、石積みの変形は、石

Fig. 11 三ツ森池の縦断クラック
Cross section of Mitsumori dam and the depth of the crack

積みが地震により下方にずれただけのものであり、上流斜面の大きなすべり変形は発生していないことが分かった。鉛直方向のクラックはややコアに到達しているものの、被害のほとんどは余盛り部分のみにとどまっていることが確認された。復旧計画については、執筆現在で、クラック発生部分を取り除き、再盛り立てするとともに、強化復旧として前刃金と下流押さえ盛土の実施が検討されている。

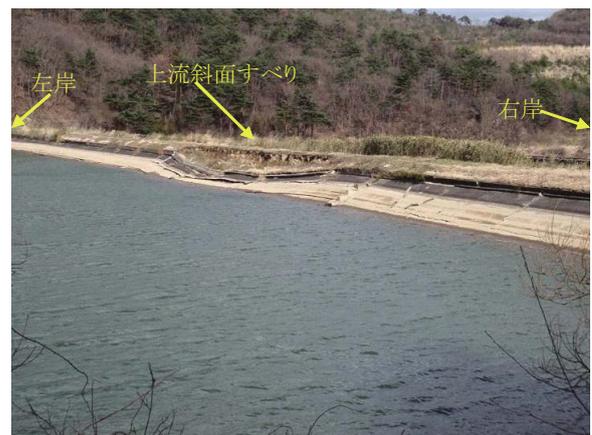
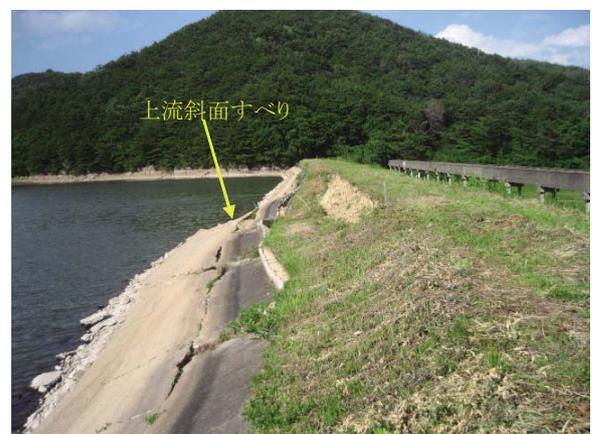
上流斜面の斜面保護コンクリートパネルに長さ 70m にわたり、縦断方向のクラックが発生した。上流斜面に一部、数 10m にわたり、すべりによる崩落があった（Fig.14, Fig.15）。被災前から左岸側下流斜面法先に漏水があり、被災後、漏水量が増加したとの報告があった。地震時は満水であり、地震直後から落水を開始し、調査

Fig. 14 岩根大池の上流斜面すべり（池側から撮影）

Sliding on the upstream slope of Iwane-oike dam (viewed from the reservoir)

Fig. 15 岩根大池の上流斜面すべり（右岸から撮影）

Sliding on the upstream slope of Iwane-oike dam (viewed from the right abutment)

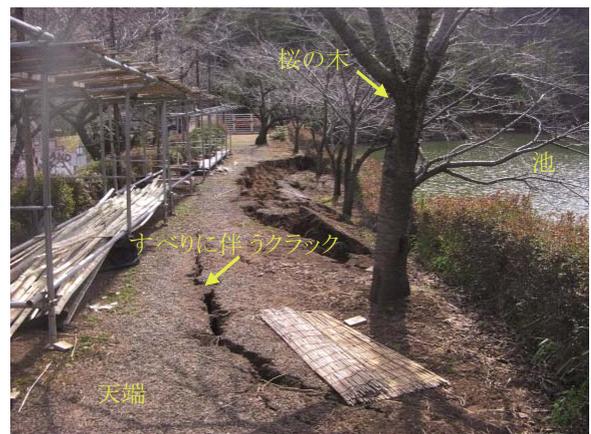
Fig. 19 蛇の鼻上ノ池上流斜面すべり (左岸上流側より撮影)

Sliding on the upstream slope of Janohana-uenoike dam (viewed from left upstream side)

蛇ノ鼻上ノ池では、蛇ノ鼻中ノ池と同様に、堤体天端に植えられた桜の木とともに、上流斜面法肩に幅約 10m にわたり、すべりが発生していた (Fig.19)。また、上流斜面には、基礎の根入れがない鉛直なコンクリートブロック製の波除工が設置されており、この波除工が地震により池側に転倒していた。横断クラックは確認されおらず、下流斜面に漏水は確認されなかった。

蛇ノ鼻中ノ池、蛇ノ鼻上ノ池ともに堤体天端上流斜面法肩の急傾斜部分に桜の木が植えられており、地震時に木がゆすられて堤体にクラックが入り、すべりにつながったものと考えられる。蛇ノ鼻中ノ池の直下流に位置する蛇ノ鼻下ノ池（後述）では、波浪により上流斜面が大きく侵食され、堤体の老朽化が進んでいたが、天端上に植木はされておらず、無被害であった。

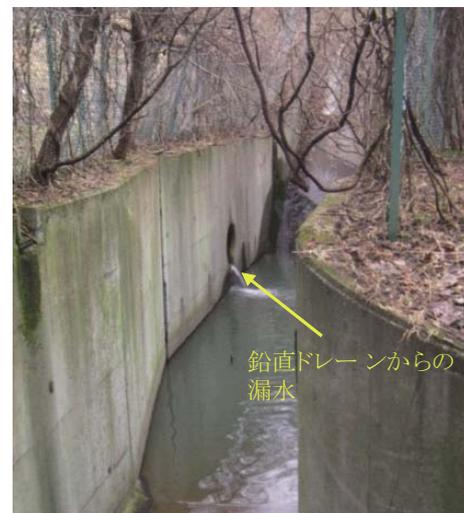
堤体中央の屈曲部付近の左岸側で天端に多数の斜め方向のクラック（幅約 4cm）、上流斜面で小規模のすべりが認められた (Fig.20)。また、堤体右岸側では水位観測孔周りの沈下状況から約 10cm の堤体沈下が確認された。貯水位は常時から満水位以下約 1.5m で管理されており、調査時点（3 月 14 日）でも同様の水位であった。この水位で、鉛直ドレーンから底樋管を通して比較的、量の多い漏水が発生していた (Fig.21)。この漏水は地震発生前から発生していたとのことである。漏水に濁りはなかった。

Fig. 21 細蕨ため池のドレーンからの漏水
Leakage through a pipe drain of Hosowarabi dam

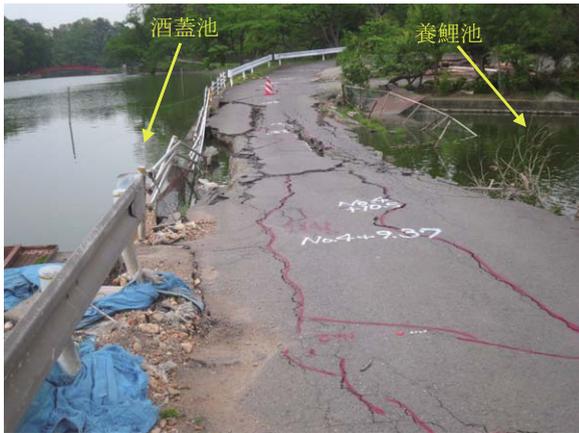
Fig. 23 酒蓋池と養鯉池との境界部の崩落
Failure between Sakabuta dam and a neighbored fishery pond

鯉池の境界のアスファルト道路および橋が大きく崩落していた (Fig.23)。調査時点で貯水位は満水位より0.3m下であった。

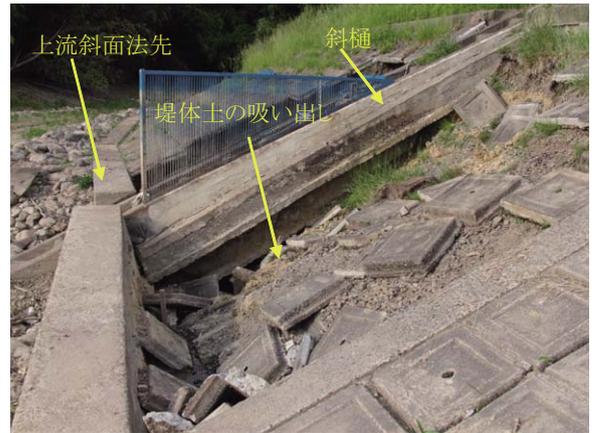
Fig. 25 二池底樋入り口周辺の吸い出し
Erosion around the entrance of the outlet pipe at Futaike dam

二池はため池データベースには親子ため池と登録されているが、上池は堤体跡が残っているのみで、二つの池は統合され、一つの池となっていた。堤高は8.4m、総貯水量は32,000m³であり、1978年に堤体、取水工、余水吐が改修されている。堤体右岸側天端に長さ約40m、幅約60cmの縦断クラックが発生し、その一部区間(約24m)では上流斜面にすべりが生じ、波除工の張りブロックがはらみ出していた (Fig.24)。また、右岸池敷斜面の法肩に長さ約60mの縦断クラックが発生し、その一部区間(約50m)で、すべりが生じ、護岸の張りブロックがはらみ出していた。また、斜樋の両脇の張りブロック背面で堤体土の吸い出しが生じており、張りブロックが陥没していた (Fig.25)。また、底樋管上部の天端および下流斜面にも変形が認められている。底樋管で漏水が発生し、堤体土の吸い出しが生じて斜面が陥没したものと推定される。また、調査時点(6月6日)には完全落水しており、直下流の農地の作付けはされていなかった。

二池および女鹿池では堤体内の底樋管や底樋管と斜樋の接合部付近で離脱または損傷し、底樋入り口周辺の堤体土が吸い出しを受けていた。吸出しが進行すると、パイピングにより堤体全体の決壊につながる可能性もあり、危険な現象である。

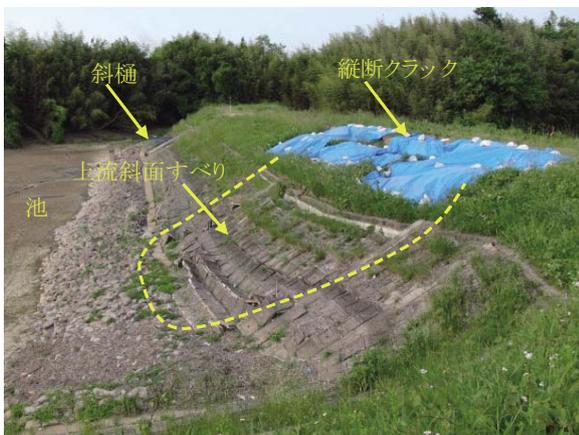
Fig. 24 二池上流斜面のすべり
Sliding on the upstream slope of Futaike dam

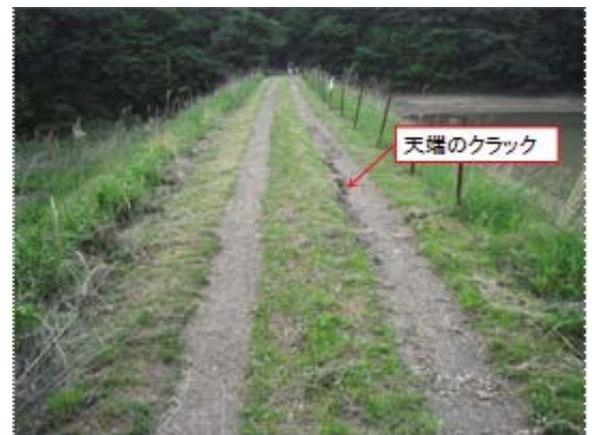
Fig. 26 三ツ池の天端縦断クラック (左岸より撮影)
Longitudinal cracks on the crest of Mitsuike dam

堤高は5m、総貯水量は18,000m³であり、1979年に堤体、取水工、余水吐が改修されている。斜樋よりも左岸側の天端に縦断クラック(長さ15m、幅30cm程度)が生じていた (Fig.26)。下流側法先にブロック積みの腰石垣が設置されており、天端に縦断クラックが生じている範囲でブロックのはらみ出しが生じていた (Fig.27)。調査時点(6月6日)には完全落水していた。

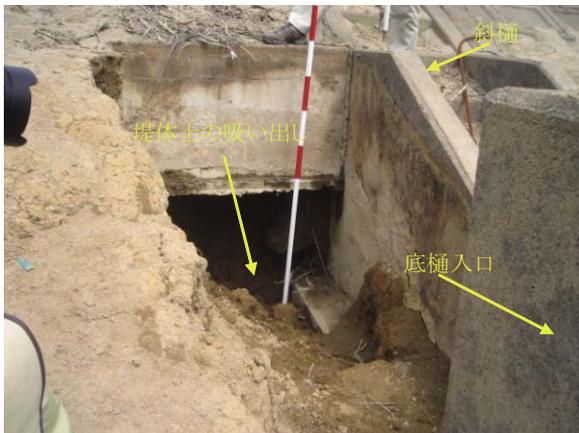
れていた（Fig. 33）。堤体内で底樋が破損し、堤体土が吸い出されたと推察される。また、上流斜面の張りブロックに 4.5m × 5.0m 程度の範囲ではらみ出しを生じていた。これらの被害が地震によるものか、中池の決壊水が流れ込んだ衝撃によるものかは不明である。調査時点（6月6日）には完全落水していた。

Fig. 33 底樋入口左岸側の堤体土の吸出し
Erosion of the upstream slope into the cracked inlet pipe dam

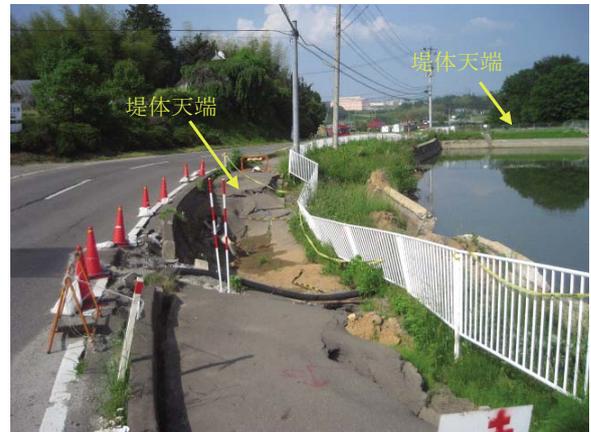
Fig. 35 田桑池左岸池敷の道路の崩落
Failure of a road along the reservoir of Takuwa dam

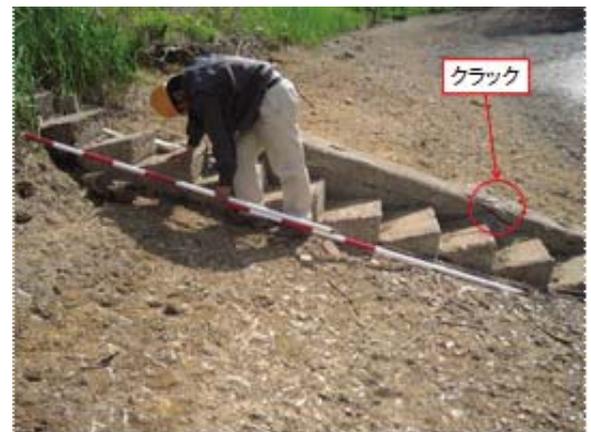
二ツ池下との親子ため池の上流池であり、堤高は6.7m、総貯水量は10,000m³である。改修歴は不明である。天端から斜距離で約3m下がった位置の斜樋にクラックが発生しており、地震後に斜樋から底樋管内へと漏水したため、クラックより上には貯水が維持できなくなった（Fig.40）。地震後はクラックの高さで貯水を維持し、受益地の作付け終了後、完全落水した。また、堤体にクラックやすべりなど他の被害は確認されなかった。

Fig. 40 二つ池上斜樋のクラック
A crack on the inclined inlet pipe of Futatsu-ikeue dam

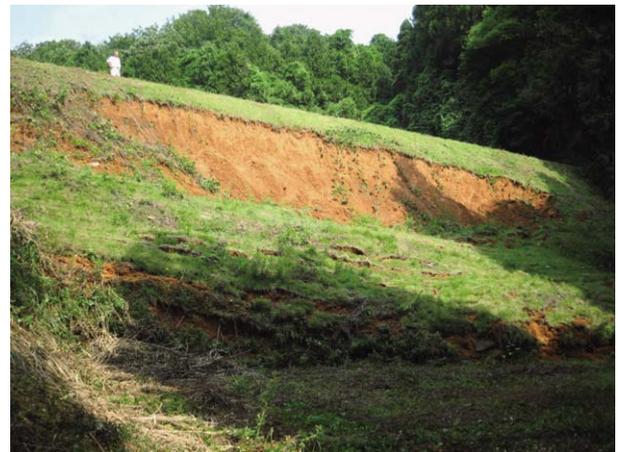
Fig. 52 能登地震の後に降雨ですべりが発生したため池（銭茂谷内ため池）

Sliding on the upstream slope induced by rainfalls after the Noto earthquake (Zenimoyachi dam)
