平成23年（2011年）東北地方太平洋沖地震による国営限戸川農業水利事業における農業用パイプラインの被災と復旧

平成 23 年（2011 年）東北地方太平洋沖地震による 国営隈戸川農業水利事業における農業用パイプラインの被災と復旧

有吉 充*・毛利栄征**・浅野 勇***・上野和広*

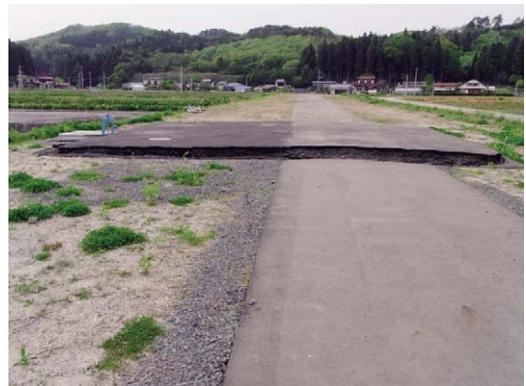
試験での漏水が生じた。山間地に設置された構造物では地表部での大きな変状は見られなかったが（Fig.14 及び 15），平野部では大屋第 5 空気弁工（Fig.16）のように周辺地盤と段差が生じている箇所も見られた。また、曲管周辺では、許容値を超える管の抜出しが生じている。曲げ配管工法を採用した区間では、地震後の目地間隔は施工直後と比較してほとんど変化をしておらず、許容値を超える抜出しは生じていないが、継目試験で不合格となったため、復旧の対象となる区間があった。被害が生じた区間の 1 つは、左岸側が下り斜面となっており、Fig.17 に示すよう周辺の地表面で法肩のすべりが発生していた。なお、浅埋設工法の区間については、空気弁工

Fig. 16 大屋第 5 空気弁工
Oya No.5 air valve

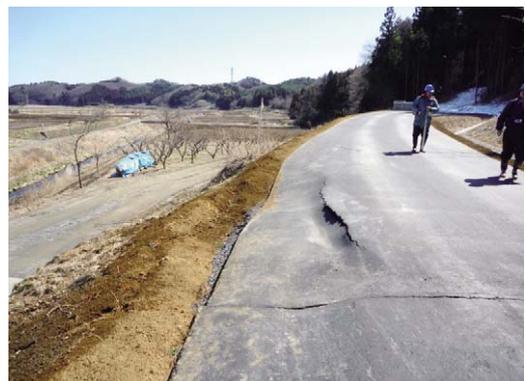
Fig. 17 パイプ敷設道路のすべり（大屋第 7 空気弁工周辺）
Slope failure of the road above a pipeline around Oya No.7 air valve

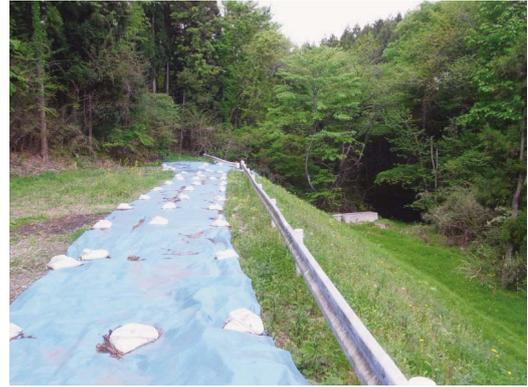
信夫工区は、3.93kmにわたりFRPM管が敷設されている。空気弁工などの構造物及び曲管周辺で、不陸及び継目試験での漏水が生じた。また、それに加えて、直線部においても不陸の被害が発生している。直線部での被害は信夫第7空気弁工 (Fig.18)、信夫第8空気弁工付近 (Fig.19) 及び信夫第9空気弁工付近 (Fig.20) で数十mにわたり発生しているが、どの箇所においても左岸側が下り斜面となっており、路面に亀裂が発生し、地盤に大きな変状が生じている。地震動による地盤の変状に伴って、パイプに被害が生じたと推察される。

Fig. 20 パイプ敷設道路の亀裂 (信夫第9空気弁工周辺)
Cracks on the road around Shinobu No.9 air valve

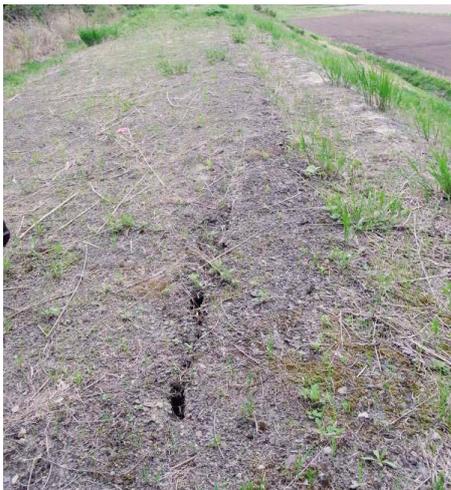
Fig. 18 パイプ敷設道路の亀裂 (信夫第7空気弁工周辺)
Cracks on the road above a pipeline around Shinobu No.7 air valve

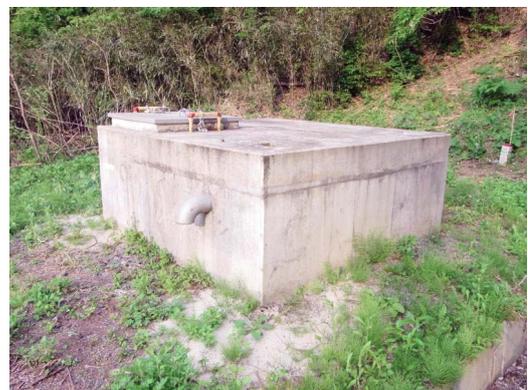
Fig. 22 信夫第8空気弁工
Shinobu No.8 air valve

多くの空気弁工では、第1-1幹線分水工 (Fig.21) のように浮上や大きな変位などは見られなかったが、第8空気弁工については、空気弁工周辺に噴砂の跡が確認され、地震直後は地盤の一部が液状化をしていた可能性がある (Fig.22)。また、信夫第3空気弁工周辺では、斜面の崩壊が生じていた (Fig.23)。なお、本工区におけ

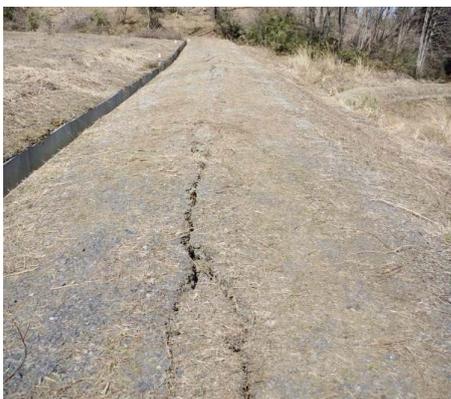
Fig. 19 パイプ敷設道路の亀裂 (信夫第8空気弁工周辺)
Cracks on the road around Shinobu No.8 air valve

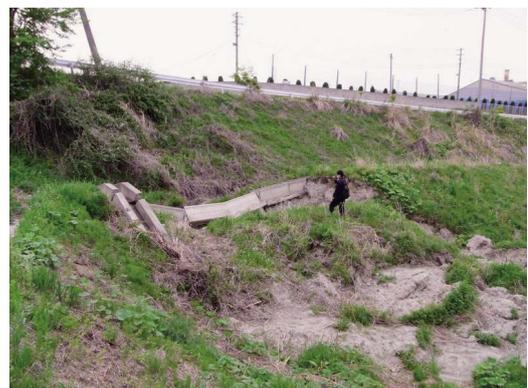
Fig. 23 信夫第3排泥工周辺の斜面崩壊
Slope failure around Shinobu No.3 blow off

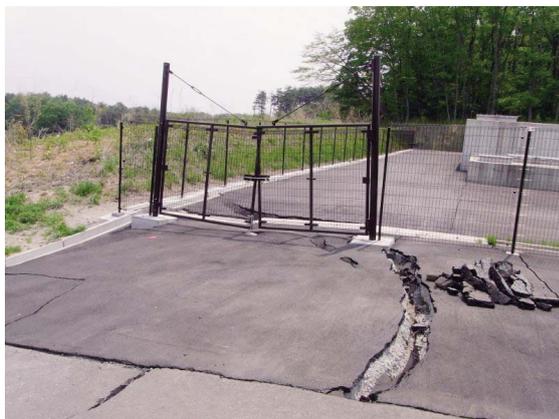
Fig. 24 踏瀬調圧水槽
Fumase surge tank

踏瀬工区では、FRPM 管、鋼管、ダクトイル管が 1.13km にわたって主に山間部に敷設されている。本工区での被害は少なかったが、曲管周辺での不陸、許容たわみ率の超過が合計 3 箇所で見られている。許容たわみ率を超過した箇所は、踏瀬調圧水槽の付近で、地表面では Fig.24 のように見られるようにアスファルトに亀裂が多数発生しており、地盤にも大きな変状が生じている。それに加えて、パイプ（FRPM 管）周辺の材料が変化する場合、許容値を超える抜出しが発生している。この箇所では、上流側のパイプでは砂で埋戻しているが、下流側のパイプでは鞘管工法を採用しておりパイプ周辺は中込材（エアモルタル）で充填されている。パイプ周りの材料の剛性が著しく異なるために、地震動に対するパイプの応答が異なり、許容値を超える抜出しが発生したと考えられる。また、高速横断排泥工周辺では、斜面に亀裂が発生し、踏査時（2011 年 5 月 17 日）には、亀裂の進展を防ぐため、ブルーシートが敷かれていた（Fig.25）。

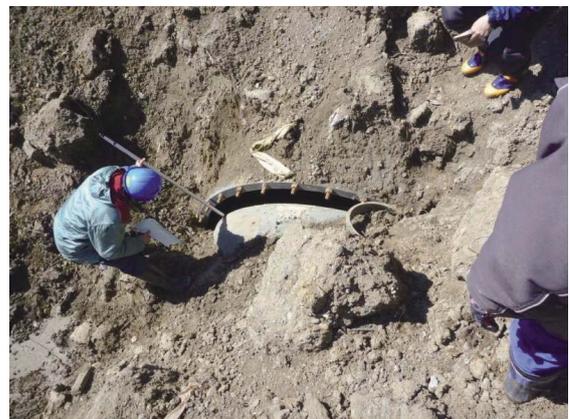
り敷設されている。排泥工周辺での管の不陸と、五本松第 1 排泥工より下流約 50m の箇所にある片落管（φ 2400-2000mm）の継手部での離脱（Fig.26）、離脱箇所周辺での許容値を超える抜出し及び不陸の被害が発生した。五本松第 1 排泥工周辺では液状化が発生しており、排泥工と地面で約 0.5m の段差が生じていた（Fig.27）。また、排泥工周辺には噴砂が見られた。Fig.26 に示す離脱した片落管は口径が変化しているために、内水圧により不平衡力が作用する。不平衡力の対策でスラストブロックが設置される場合もあるが、この箇所ではスラストブロックは設置されていなかった。地震時には、動水圧が作用し、さらに地震動及び液状化により地盤の剛性が低下したために、管に離脱が生じるほどの変位が生じたと考えられる。この箇所では、離脱に伴って漏水が生じ、幅 10m×10m、深さ約 3m の陥没が生じ、下流に向かって地盤が流亡している。

Fig. 26 五本松第 1 分水工周辺の片落管の離脱
Separation of a reducer around Gohonmatsu No.1 division works

この付近では、管の不陸も生じているため、106m にわたって敷設替えを行う。また、五本松第 3 分水工では、アスファルトに段差が生じていた（Fig.28）。分水工の上下流のパイプ 2 本ずつに不陸が生じており、敷設替えを行う予定である。また、中畑第 1 分水工等（Fig.29）その他の区間については、復旧を要する大きな被害は発

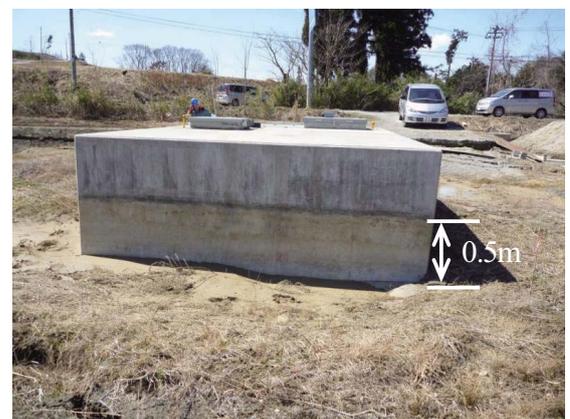
Fig. 27 五本松第 1 分水工の浮上
Uplift of Gohonmatsu No.1 division works

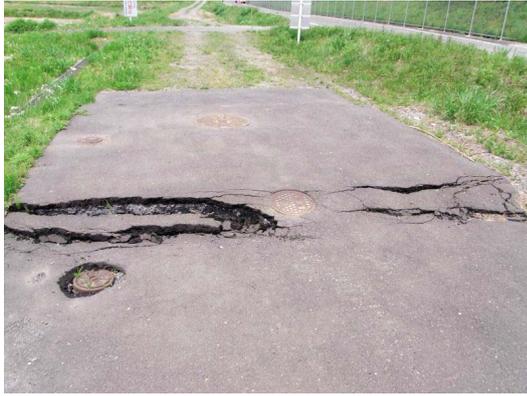
Fig. 28 五本松第3分水工の路面亀裂
Cracks on the road at Gohonmatsu No.3 division works

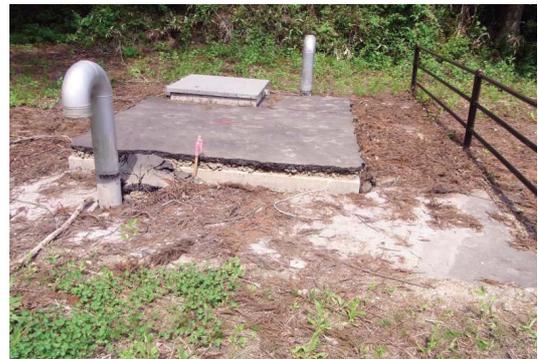
矢吹南工区は平野部が多く、鋼管とFRPM管が1.68kmにわたり敷設されている。矢吹南第1空気弁工 (Fig.30) で生じたような付帯構造物の浮上と、矢吹南第2幹線分水工周辺 (Fig.31) で生じた地面の陥没等の被害が発生している。矢吹南第2幹線分水工周辺では、FRPM管 (φ1800mm) が最大で約1.4m浮上しており、地表面も管中心位置で大きく盛り上がり、亀裂が生じている (Fig.32 及び 33)。また、矢吹南第2空気弁工周辺においても約300mにわたりFRPM管 (φ2200mm) が浮上しており、地表面には大規模な亀裂が生じている (Fig.34)。この亀裂の深さは最大で1.6m以上であった (Fig.35)。矢吹南第2空気弁工は Fig.36 に見られるように地表面と約1.5mの大きな段差が生じている。この付近において管内調査を行ったが、Fig.37 に示すように直線部においても不陸により滞水が生じていた。直線部でこれほどの被害が発生したのは、基礎材料の液状化によるものと考えられる。基礎材料が完全に液状化した場合、液状化地盤の比重は1.8-2.0であるため、パイプ及び分水工に作用する浮力は同様に1.8-2.0倍に増加する。そのため、パイプ周辺の基礎材料が液状化をすると、浮力が増大してパイプは浮上することとなる。本地区においては、一部でパイプ

Fig. 30 矢吹南第1空気弁工の浮上
Uplift of Yabukiminami No.1 air valve

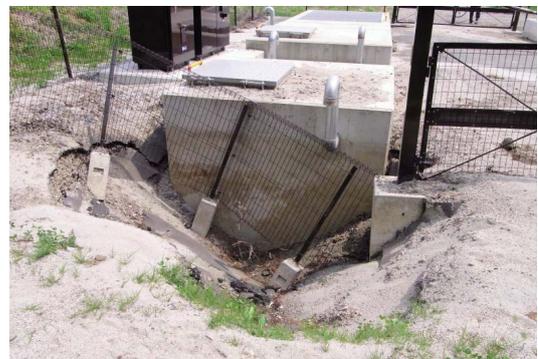
Fig. 31 矢吹南第2幹線分水工の路面陥没
Cave-in in the road surface at Yabukiminami No.2 division works

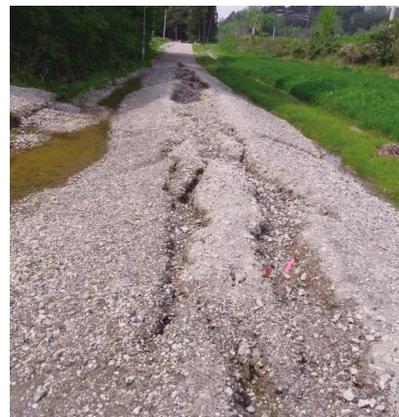
Fig. 32 パイプ敷設道路の亀裂 (矢吹南第2幹線分水工周辺)
Cracks on the road around Yabuki Minami No.2 division works

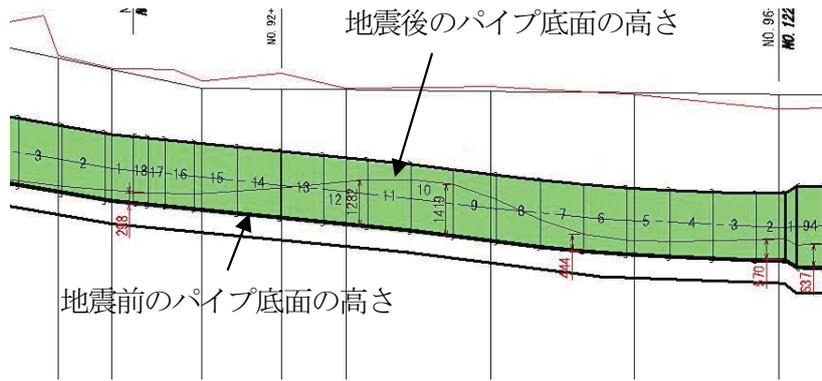
Fig. 33 矢吹南第 2 幹線分水工周辺 (Fig.30) の縦断図 (赤：地震後の位置, 単位 mm)
Longitudinal profile at the point of fig.30

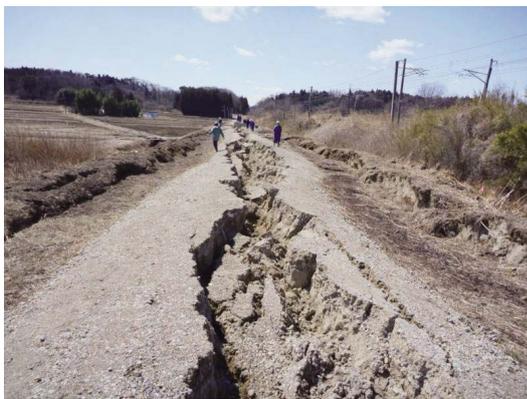
Fig. 34 パイプ敷設道路の亀裂 (矢吹南第 2 空気弁周辺)
Cracks on the road around Yabukiminami No.2 air valve

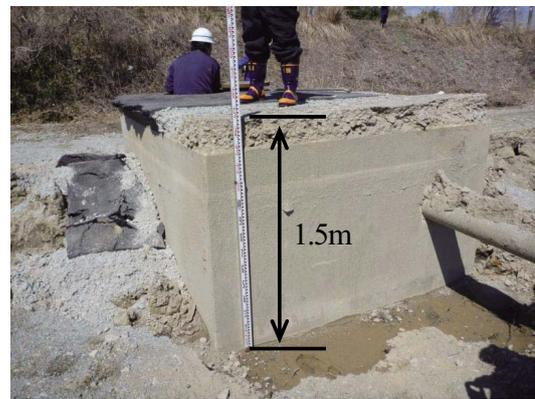
Fig. 36 矢吹南第 2 空気弁工の浮上
Uplift of Yabukiminami No.2 air valve

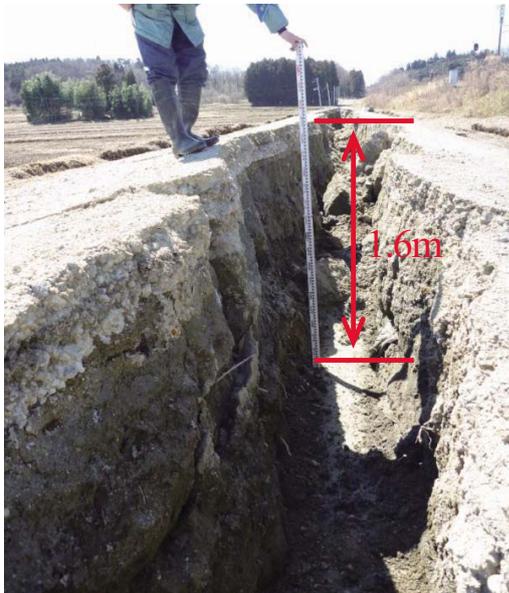
Fig. 35 パイプ敷設道路の亀裂 (矢吹南第 2 空気弁工)
Cracks on the road around Yabukiminami No.2 air valve

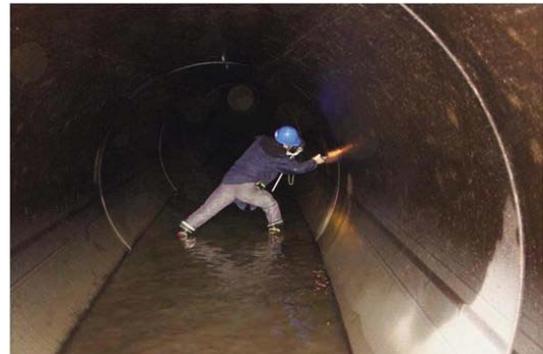
Fig. 37 不陸により滞水しているパイプ (矢吹南工区)
Stagnant water due to unevenness of pipe at Yabukiminami subsection

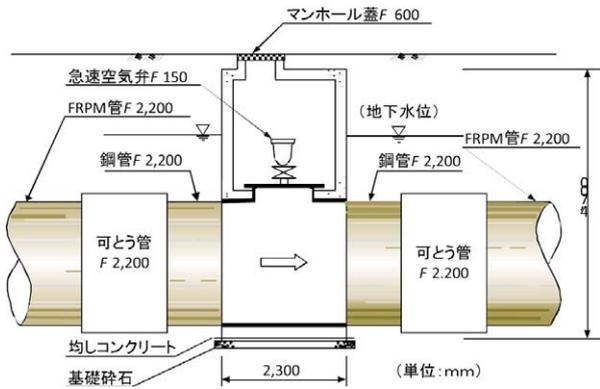
が沈下している箇所もあったが、そのような箇所では、管底部などのパイプの周辺地盤の一部が液状化して、局部的にせん断抵抗力が低下し、パイプに大きな変位が生じて、不陸や継手部での抜出しなどの被害に繋がったと考えられる。空気弁工など構造物の浮上については、矢吹南第2空気弁工の場合 (Fig.38)、空気弁工の比重は約1.4 (パイプが充水していたとして試算) なので、液状化が生じると、地下水位が高い場合には、今回のように浮上することとなる。矢吹南第2空気弁工の場合、液状化地盤の比重を2.0と仮定すると、地下水位が空気弁工の底面から約1.8mの状態では浮上することとなる。また、液状化の被害は、山間地ではほとんど発生しておら

Fig. 38 矢吹南第2 空気弁工の断面図
Cross section of Yabukiminami No.2 air valve

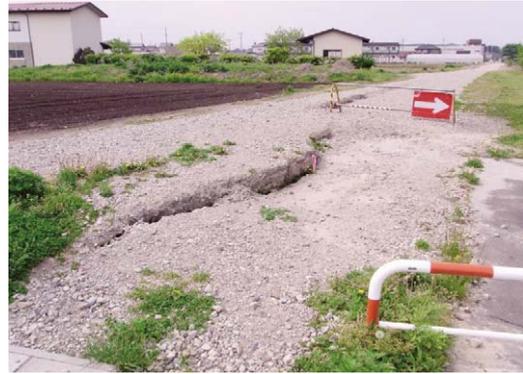
び路面の亀裂などの被害が生じている (Fig.40)。この箇所においても、管の不陸が生じているため、17m にわたって敷設替えを実施する。また、矢吹北第 1 排泥工周辺では、路面が大きく沈下しており、ここに敷設されているパイプには亀裂が生じている (Fig.41)。さらに、矢吹南第 2 分水工から約 140m 下流側にある片落管 (φ 2200-1800mm) に設置していたスラストブロックが破損をしており (Fig.42)、地震時には非常に大きな荷重がコンクリートに作用していたことがわかる。

Fig. 41 パイプ敷設道路の亀裂 (矢吹北第1 排泥工周辺 (矢吹南工区))
Cracks on the road around Yabukikita No.1 blow off main pipeline

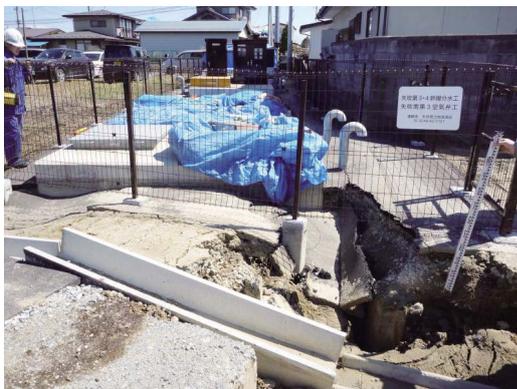
ず、平野部で多く生じているが、これは、地下水位によるところが大きいと思われる。平野部では地下水位が高く、液状化を生じやすい状態にあった。また、矢吹第 3・4 幹線分水工でも路面の陥没 (Fig.39)、構造物の浮上及

Fig. 39 矢吹第3・4 幹線分水工の被害
Damage to the Yabuki No.3・4 division works of main pipeline

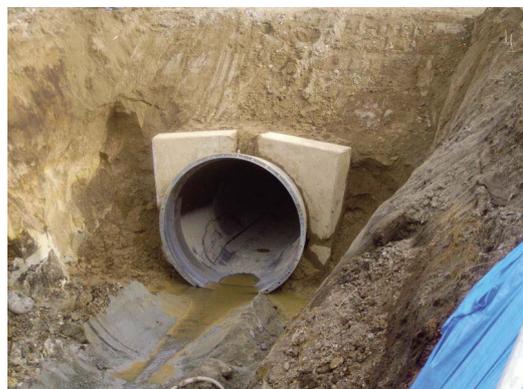
Fig. 42 スラストブロックの破損 (矢吹南工区)
Damage to thrust block at Yabukiminami subsection

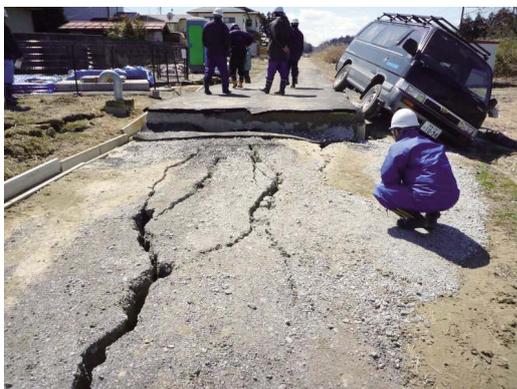
Fig. 40 パイプ敷設道路の亀裂 (矢吹第3・4 幹線分水工周辺)
Cracks on the road around Yabuki No.3・4 division works of main pipeline

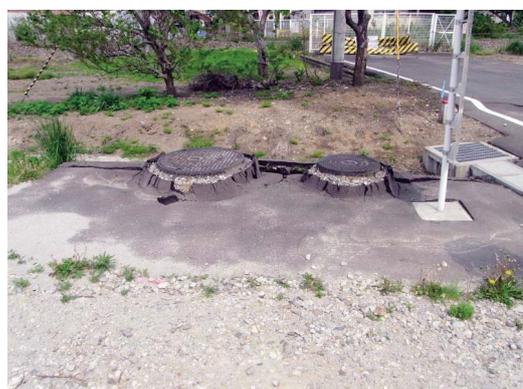
Fig. 43 矢吹北第1 排泥工のマンホール
Manholes at Yabukikita No.1 blow off

矢吹北第1 排泥工では、道路の沈下により、**Fig.43**に示すようにマンホールと周辺地盤で約10cmの段差が生じている。また、第4 排泥工付近では路面が沈下してい

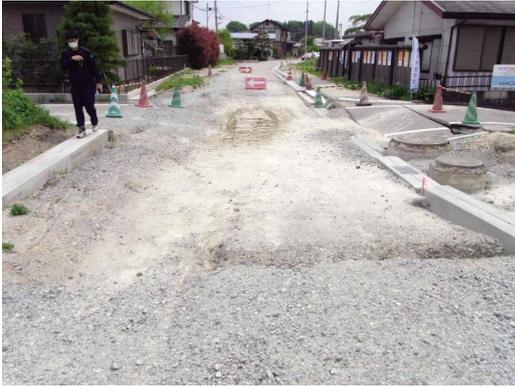
る (**Fig.44**)。この箇所では、排泥工を設置するために、上下流のパイプと比較して、約2m低いところにパイプが敷設されており、土被りもその分多くなっている。そのため、埋戻し土の沈下量が周辺よりも大きくなったと推察される。また、矢吹北第5 排泥工周辺では広範囲にわたり液状化が生じており、基礎材料の噴砂が確認された (**Fig.45**)。矢吹北第5 排泥工は大きく浮上して、傾きが生じている (**Fig.46**)。この付近では、管の不陸、許容値を超える抜出しにより、188mにわたり敷設替え

Fig. 44 矢吹北第 4 排泥工の路面の沈下
Settlement of road surface around Yabukikita No.4 blow off

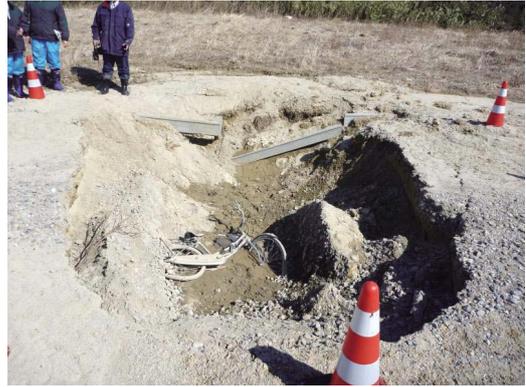
Fig. 47 片落管の離脱
Separation of a reducer

を行う。また、矢吹北第 7 空気弁工より約 150m 上流で、片落管（ ϕ 1350-1800mm）の離脱が生じた（Fig.47）。さらに、東古宿分木工周辺（Fig.48）や矢吹北第 8 空気弁工周辺（Fig.49）の路面に見られるように、広い範囲で路面の亀裂、埋戻し土の沈下が確認された。

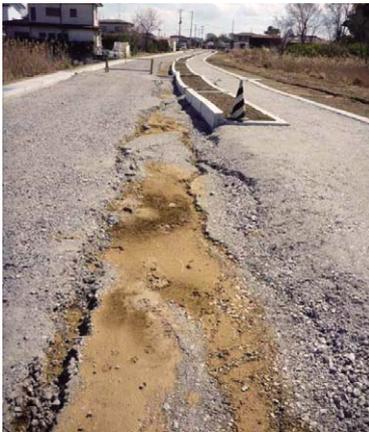
Fig. 45 パイプ埋戻し材料の噴砂（矢吹北第 5 排泥工周辺）
Sand boil on a road around Yabukikita No.5 blow off

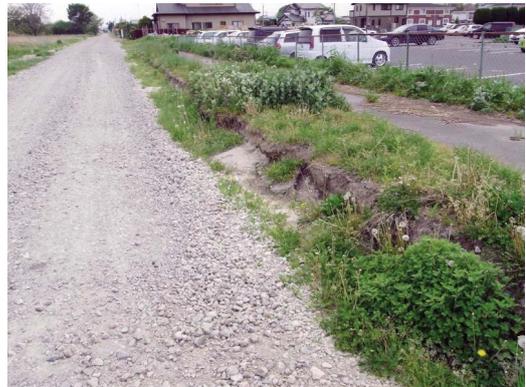
Fig. 48 パイプ敷設道路の沈下（東古宿分木工周辺）
Settlement of road around Higasihuruzyuku division work

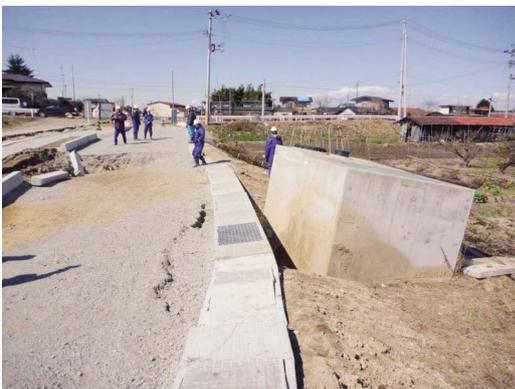
Fig. 46 矢吹北第 5 排泥工の浮上
Uplift of Yabukikita No.5 blow off

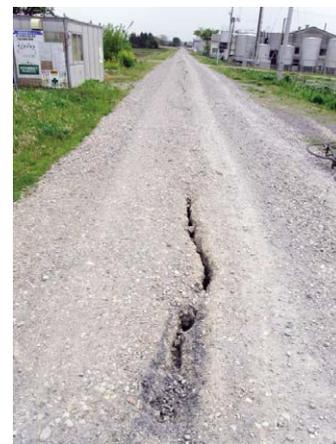
Fig. 49 パイプ敷設道路の亀裂（矢吹北第 8 空気弁工周辺）
Cracks on the road around Yabukikita No.8 air valve

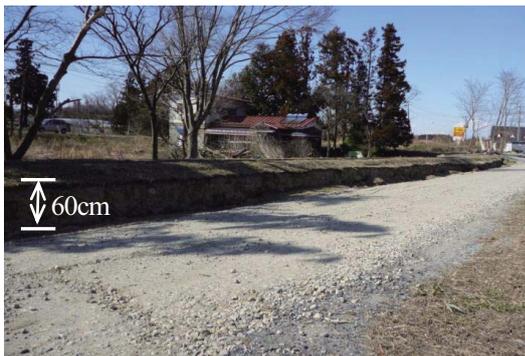
う直線部での不陸、許容値を超える抜出しや管の離脱、許容たわみ率を超える変形の被害が生じている。特に本工区では、許容たわみ率を超過して変形している管が、延長で 184m（36 本）あり、他の工区よりも極めて多い。たわみ率を超過した箇所については、Fig.50 に見られるように路面の沈下量が多い所が多い。大池西合流工下流部の辺りでは、約 60cm の沈下が生じている。このような沈下に伴って、管の変形が進んだ可能性がある。また、大池西合流工では、建物周辺での亀裂（Fig.51）、

Fig. 50 バイプライン敷設道路の沈下 (大池西合流工周辺)
Settlement of the road above a pipeline around OikeNishi confluent structures

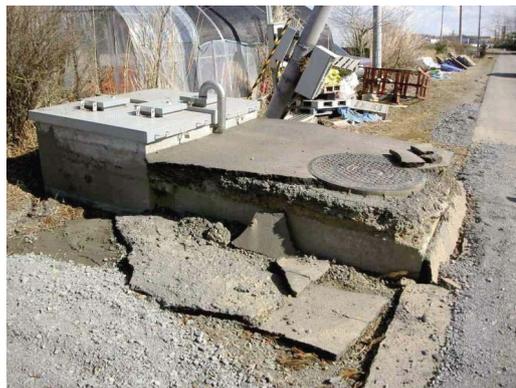
Fig. 54 谷地第 2 分水工の浮上
Uplift of Tanichi No.2 division work

構造物と地面との段差 (Fig.52), 管の離脱が発生していた (Fig.53)。離脱した箇所は曲管の周辺で, FRPM 管と鋼管の継手部である。また, 谷地第 2 分水工は液状化により数 10cm 浮上している (Fig.54)。この周辺でも路面の亀裂などが見られ, 敷設されている FRPM 管には不陸, 許容値を超える継手の抜出し (Fig.55) が広範囲にわたって生じており, 谷地第 1 分水工周辺から鏡石第 1 幹線分水工まで約 875m にわたって敷設替えを行う。また, この敷設替えの範囲内にある久来石第 7 空気弁工では, 地表部のアスファルトに亀裂が見られた (Fig.56)。

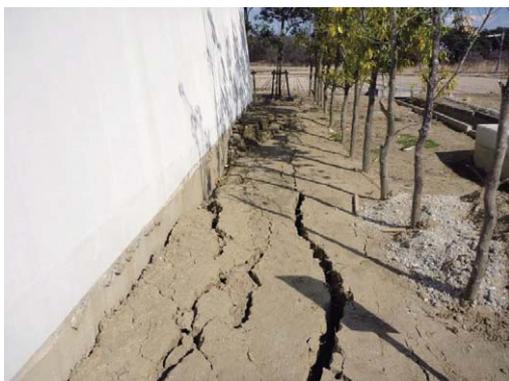
Fig. 51 路面の亀裂 (大池西合流工周辺)
Cracks besides OikeNishi confluent structures

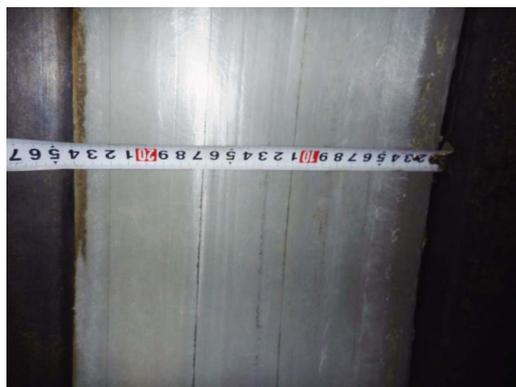
Fig. 55 久来石第 6 空気弁工周辺での継手の抜出し
Joint excessive extracted around Kyuraiishi No.6 air valve

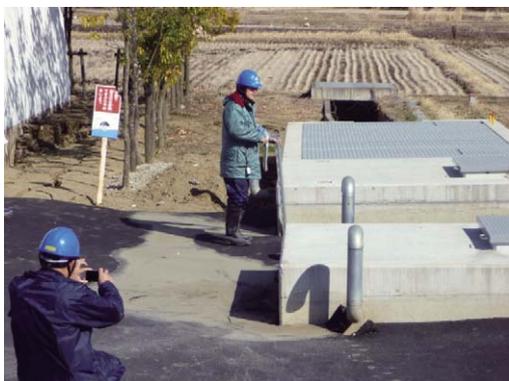
Fig. 52 構造物周辺の路面沈下 (大池西合流工周辺)
Settlement of the road around OikeNishi confluent structures

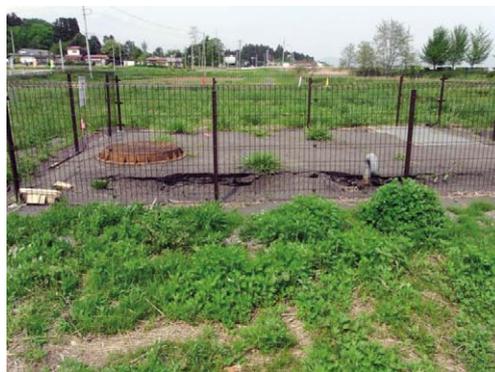
Fig. 56 久来石第 7 空気弁工の路面の亀裂
Cracks on the road surface at Kyuraiishi No.7 air valve

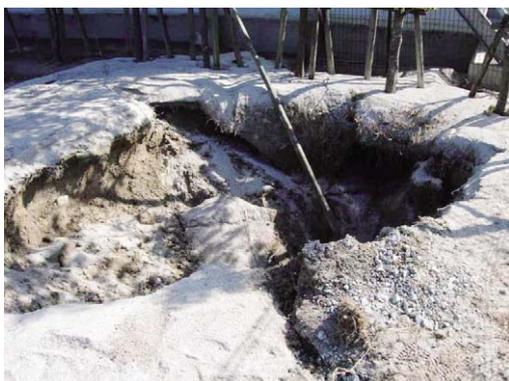
Fig. 53 管の離脱 (大池西合流工周辺)
Separation of a pipe around OikeNishi confluent structures

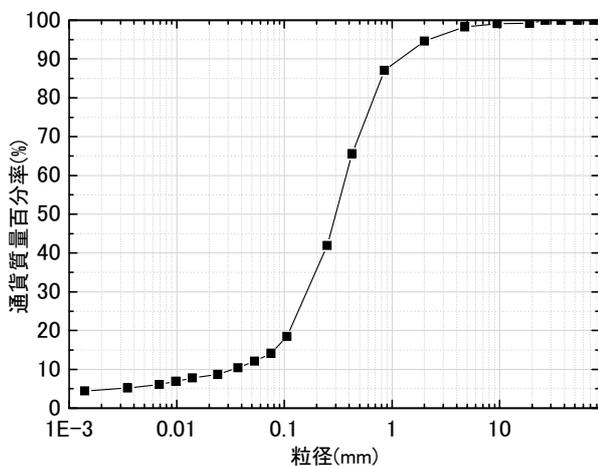
Fig. 57 矢吹南工区における基礎材料の粒径加積曲線
Particle size distribution curves of embedment material at Yabukinami subsection

本地区では, 基礎材料に使用した砂が液状化を生じたため, 再度の液状化被害を防止するために, 復旧にあたっては, 地下水位以下の埋戻し材料に砕石を使用する。なお, 基礎材料に用いていた代表的 (矢吹南工区) な砂 (S-FG) の粒度分布を **Fig.57** に示す。締固め度は 85 ~ 90% が多く, 土地改良事業計画設計基準及び運用・解説設計「パイプライン」(以下, 設計基準とする) に示されている締固め度と液状化応力比の関係 (**Fig.58**) から判断すると, 液状化抵抗力は 0.2 ~ 0.3 程度であったと

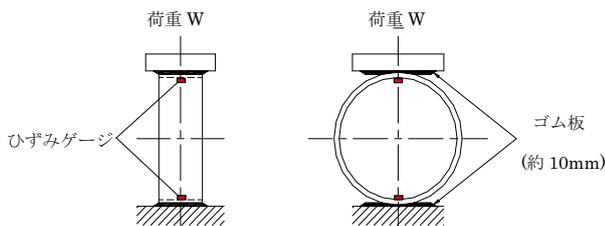
Fig. 59 外圧試験
External pressure test

約3kmにわたり敷設替えを行うこととなったが、復旧コストを縮減するために、パイプラインの再利用を実施している。不陸及び許容値を超える抜出しが生じた箇所では、継手のゴム輪は損傷を受けている可能性が高く、再利用はできないが、管本体は損傷が小さく再利用できる可能性が高い。管の再利用を検討するために、被災したパイプ（φ2200mmの内圧三種管）を掘出して、JIS規格に基づいた外圧試験（Fig.59）及び内圧試験（Fig.60）を実施した。外圧試験の結果は、基準たわみ（5%）時の荷重が82.1kN/m（規格値63.1kN/m）、試験外圧（破壊荷重）は249kN/m（規格値184kN/m）であり、所定の強度を十分に満足していた。また、内圧試験（1.4MPa、3分間保持）においても、漏水などの異常は見られず、規定の性能を有していることが分かった。
