〔農工研技報 213〕  
217～241, 2012

## 平成 23 年（2011 年）東北地方太平洋沖地震による 国営農業用フィルダムの被害

増川 晋\*・田頭秀和\*・黒田清一郎\*・林田洋一\*

キーワード:平成 23 年（2011 年）東北地方太平洋沖地震，フィルダム，アースダム，長期供用，震災調査

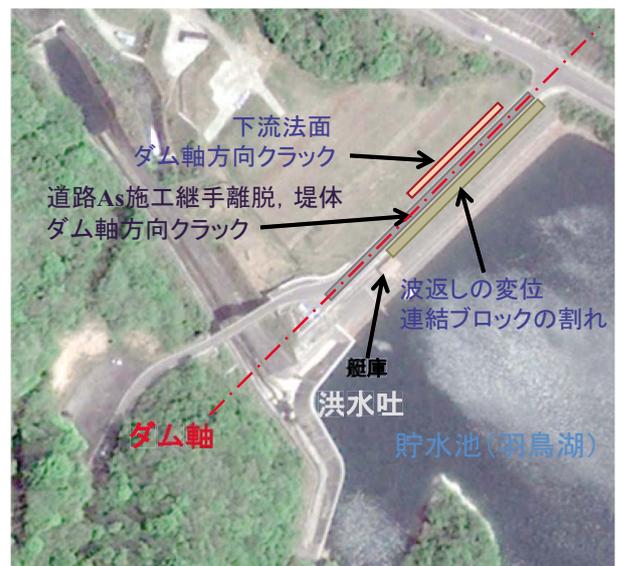
認められる変状は以下の三つである (Fig.31)。①堤

Fig. 31 羽鳥ダムの被災概要 (Google Earth 航空写真)

頂の道路アスファルトの施工継目における離脱やクラック、②堤頂上流法肩部の波返しの目地の開き、段差(左右岸鉛直変位)、ズレ(上下流方向水平変位)、および③堤体下流法面の法肩直下の変状、である。①および②の変状に関しては、すべての変状が長期供用期間中に生じた変状であるのか地震によって発生した変状であるかは特定が難しい。

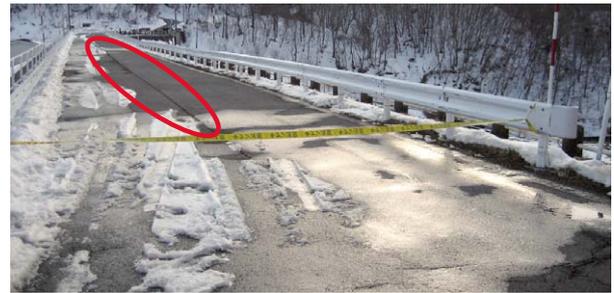
堤頂中央部から右岸側において、堤頂道路アスファルトの中心位置の舗装施工継目が離脱してダム軸と平行に開口クラックとなっている (Fig.32)。最大の開口幅は堤頂右岸寄りにおいて 53mm、最大の段差は堤頂中央部付近において下流側下がりの 21mm、開口幅は 13mm を計測した。

道路アスファルト（厚さ約 5cm）の下は旧道路舗装コンクリート（厚さ約 20cm）、碎石層（厚さ約 30cm）および砂層（厚さ約 10cm）がある。これらを全面撤去して露出させた堤体築堤材（Zone2）の上面では、道路アスファルトにおいて最大段差（21mm）が認められた堤頂中央部の直下の箇所において、最大幅 30mm のダム軸方向のクラック（上部の砂層の砂が狭在）がダム軸に観察された。また、後述の堤体下流法面の法肩直下のクラックにおいて最大の段差（上流側下がり 220mm, Fig.40 参照）が観察された右岸寄りの箇所において、幅 10mm のダム軸方向のクラック（上部の砂層の砂が挟在）がダム軸に観察された。これらの箇所以外の堤頂中央部から右岸寄りにおいてダム軸に幅 0.2 ~ 7mm のクラックがダム軸方向に 40m 程の区間で不連続に観察された。さらに、堤頂中央部を中心に、ダム軸方向へ 12m 程の区間のガードレール基礎直下に、それぞれ最大として幅 50mm、深さ 500mm、段差 130mm（下流側下がり）の連続したクラックが観察された。

**Fig. 32** 堤頂道路アスファルトの舗装施工継目の離脱（右岸から見る）

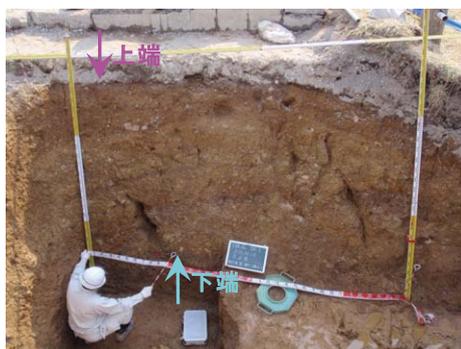
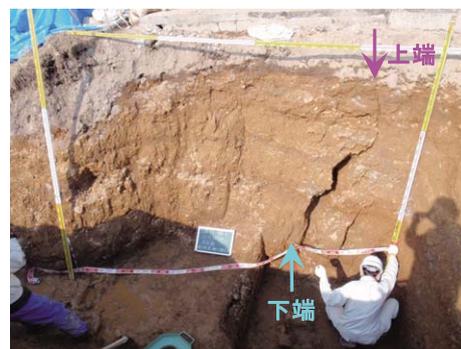
掘トレンチの上下流方向の横断面となる左岸壁面および右岸壁面にそれぞれ確認した (Fig.33, 赤白ピンによる指示箇所がクラックの下端)。両クラックともに浅部は鉛直方向であるが、深部になるに従い下流側にやや屈曲している。試掘トレンチの左岸壁面および右岸壁面ともに、堤頂下流法肩のガードレール・旧高欄基礎の直下において V 字型の範囲が緩んでいる状態であった。また、後述の堤体下流法面の法肩直下のクラック (Fig.40 参照) から深部に連続する深さ 1.40m および 0.55m のクラックを試掘トレンチの左岸壁面および右岸壁面にそれぞれ確認した。

**Fig. 33** 堤頂ダム軸のクラックの開削面（東北農政局提供）  
Surface of trench sides across cracks on the dam axis of crest

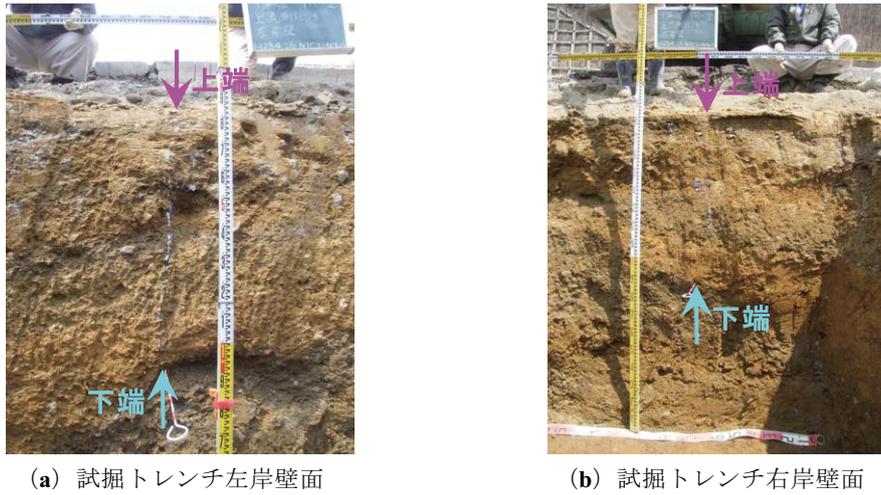
前述のダム軸の幅 10mm のダム軸方向のクラックは 1.45m および 1.50m の深さに到達するクラックを試掘トレンチの上下流方向の横断面となる左岸壁面および右岸壁面にそれぞれ確認した (Fig.34, 画像下方の赤白ピン挿入箇所がクラックの下端)。試掘トレンチの左岸壁面および右岸壁面ともに、堤頂下流法肩のガードレール・旧高欄基礎の直下において V 字型の範囲が緩んでいる状態であった。また、堤体下流法面の法肩直下のクラックから深部に連続する深さ 0.65m および 0.90m のクラックを試掘トレンチの左岸壁面および右岸壁面にそれぞれ確認した (Fig.35, 画像下方の赤白ピン挿入箇所がクラックの下端)。

Fig. 34 堤頂ダム軸のクラックの開削面 (東北農政局提供)  
Surface of trench sides across cracks on the dam axis of crest

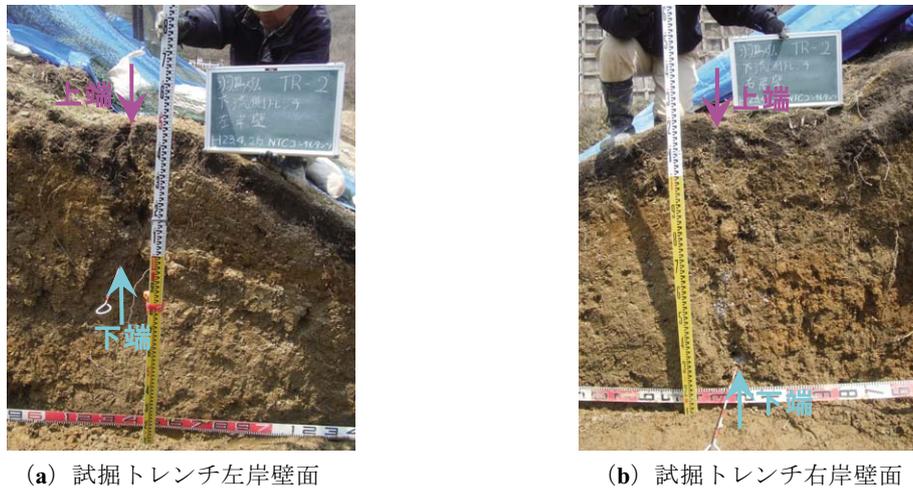
Fig. 35 下流法面の段差クラックの開削面 (東北農政局提供)  
Surface of trench sides across ramp cracks on the downstream slope

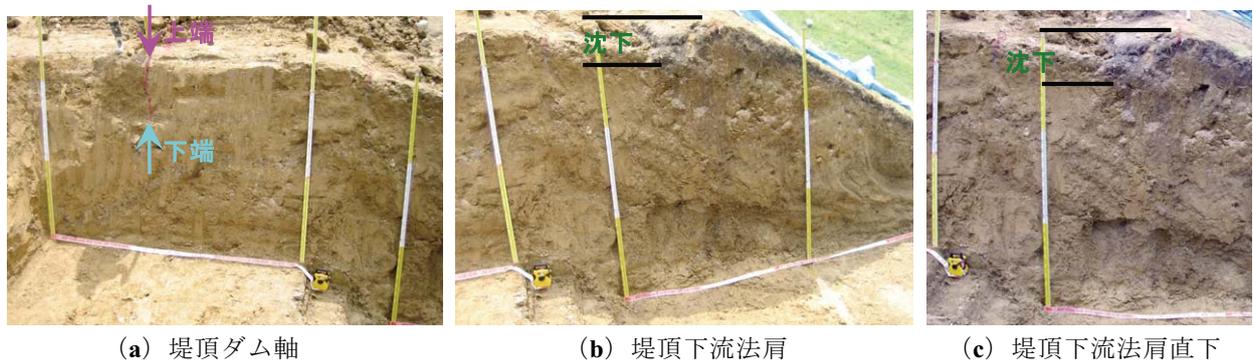
Fig. 36 堤頂下流側法肩の沈下箇所の開削面 (左岸壁面)  
Surface of trench sides across subsidence of crash barriers at top of downstream slope (left-abutment side)

堤頂下流法肩のガードレールが沈下している箇所（後述の Figs.41 および 42 参照）の試掘トレンチの開削面 (Fig.36) では、堤頂中央のダム軸方向のクラック (Fig.36 の左図の左上方の赤いライン) は他の試掘トレンチの

クラックより不明瞭であり、クラック下端の深度は浅かった。沈下しているガードレール・旧高欄基礎の直下の築堤材自体も沈下していた (Fig.36 の (b) および (c) の中央のくぼみ形状の箇所)。

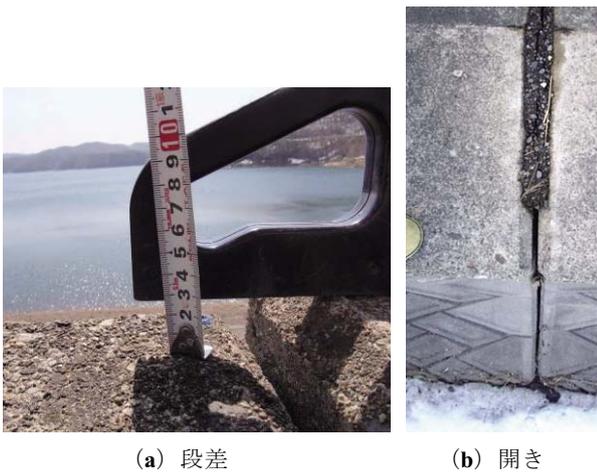
Fig. 37 波返しの変状 (左：東北農政局提供)  
Damages of parapet

コンクリートブロック積み波返しの全長において目地に開きが確認された。波返しの変状のそれぞれの最大値は、開き（左右岸方向）が 18mm，段差（上下方向）が 28mm，ズレ（上下流方向）が 15mm であった。中央部左岸寄りにおいて、段差は最大となる 28mm（右岸側下がり），同一箇所において開きは 7mm，上下流方向のズレは 10mm（左岸側が上流側へ移動）であった。Fig.37 に波返しの段差と開きの変状を示す。Fig.38 に地震直後と地震後 6 ヶ月経過時の波返しの概観を示す。

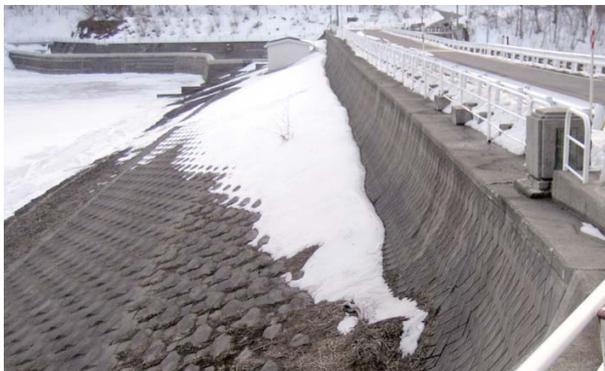
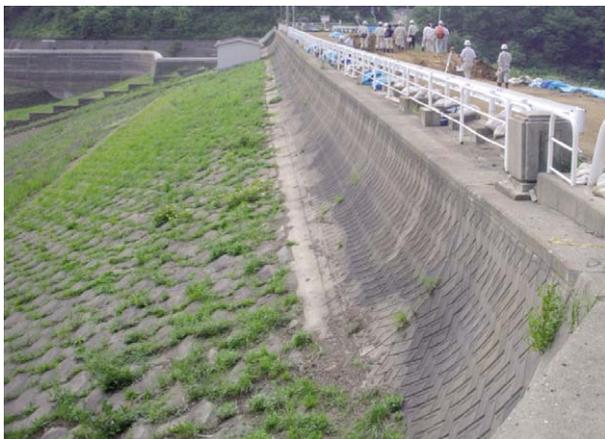
Fig. 38 地震後の波返し  
Parapet after the earthquake

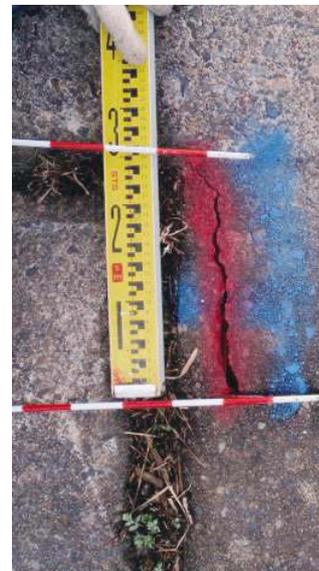
コンクリートブロック積み波返しの基礎より低標高に設置されている上流法面の連結ブロックにおいて、クラックや割れが発生しており、最大長さ 1m，幅 12mm のブロックの割れが発生していた (Fig.39)。

Fig. 39 上流法面の連結ブロックの割れ (東北農政局提供)  
Damage of connecting blocks at upstream slope

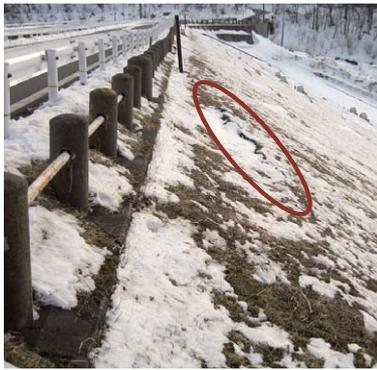
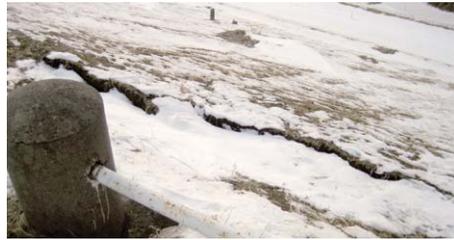
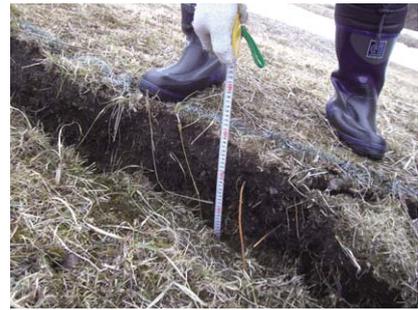
堤頂中央部から右岸寄りにおいて、堤頂下流法肩から 2～3m 下方の下流法面（法面全面に植生）にダム軸とほぼ平行な開口クラックが発生している。右岸寄りにおいてクラック幅 120mm，段差 220mm（上流側下がり），深さ 60cm（ピンの貫入深度による計測）が最大の変状である (Fig.40)。なお、前述のように試掘トレンチにおいて確認された深さは最大 1.40m であった。

**Fig. 40** 下流法面のクラックによる上流側下がり段差  
Ramp cracks on the downstream slope

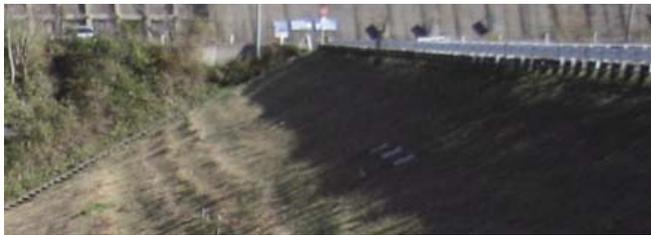
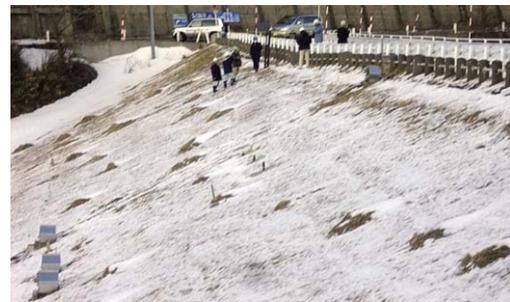
堤体中央部の左岸寄りの堤頂下流側法肩において 93mm の沈下量を測定している。Fig.41 に地震前後の堤頂下流法肩の概観を示す。Fig.41 (a) の地震前ではガードレールが一直線であるが、Fig.41 (b) の地震直後では沈下が認められる（人の集合箇所付近）。Fig.42 に堤頂下流法肩の沈下（ガードレールおよび旧高欄の沈下）を示す。

**Fig. 41** 地震前後の堤頂下流側法肩

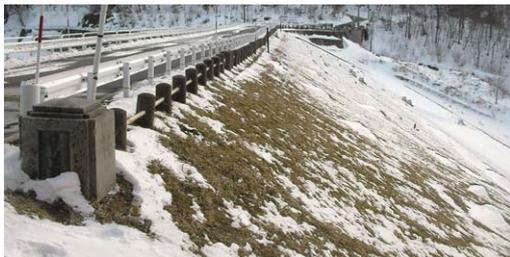
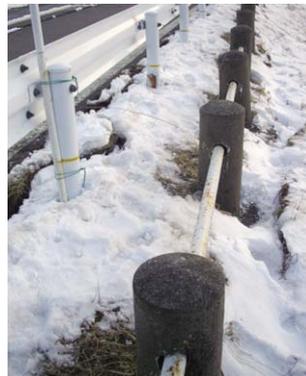
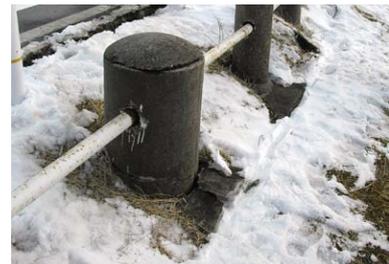
**Fig. 42** 堤頂下流側法肩の沈下 (ガードレールおよび旧高欄が沈下している箇所)  
Settlement of crash barriers at top of downstream slope (overall view and detailed one)

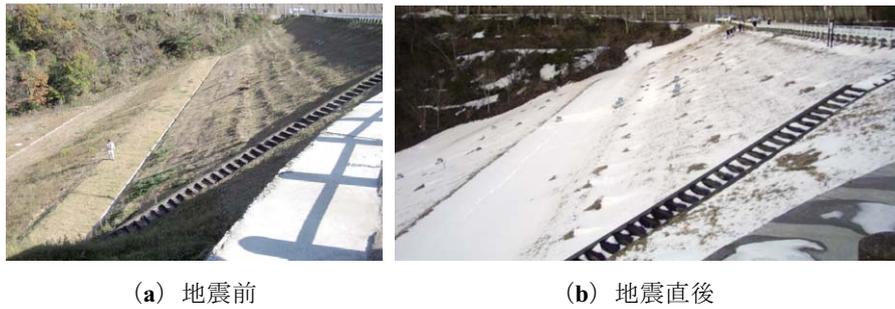
これらの法肩直下のクラック以外に下流法面にはらみ出しなどの一切の変状は認められない。**Fig.43**に地震前後の下流法面の概観を示す。

Fig. 43 地震前・後の下流法面  
Downstream slope before (left figure) and after (right figure) the earthquake

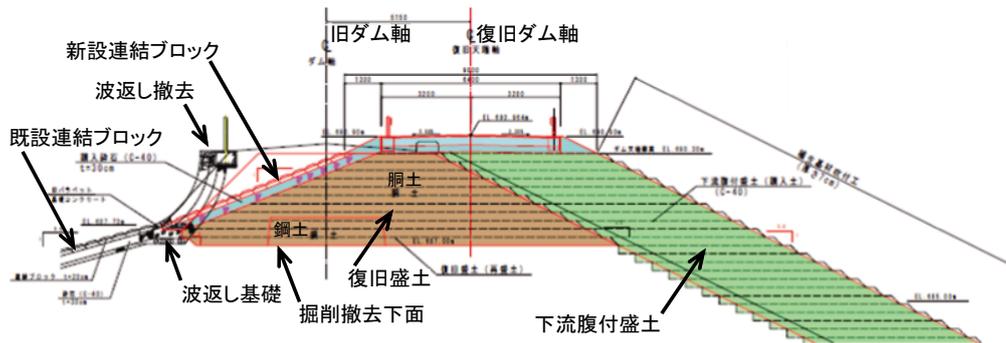
Fig. 44 羽鳥ダムの復旧断面  
Section of restoration works at Hatori dam

波返し基礎の標高以上において堤体を水平に撤去し、波返しも撤去する。復旧盛土は、県道として堤頂が供用されることから最低限の道路幅を確保する必要がある。この堤頂幅の確保のため、ダム軸を5m程下流に移動す

るように現在の下流法面と同一の法面勾配となる腹付盛土とする計画である (**Fig.44**)。平成23年9月7日に災害復旧工事に着手している (農林水産省東北農政局, 2011c)。

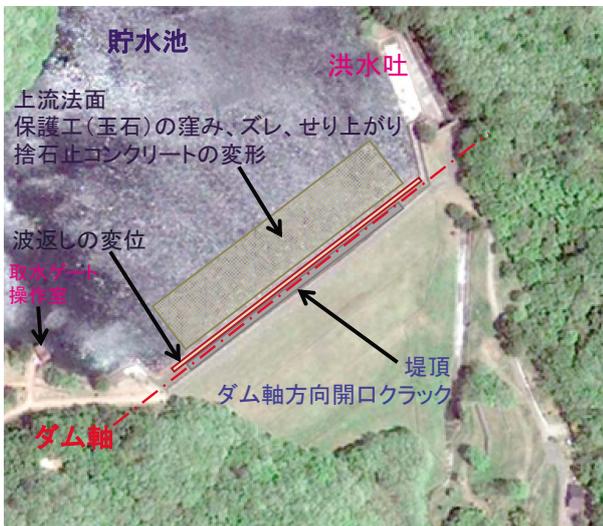
Fig. 45 西郷ダムの被災概要 (Google Earth 航空写真)  
Outline of damages of Nishigou dam

体上流法面の保護工（玉石）の段差、はらみ出し、ズレと捨石止コンクリートの屈曲、②堤頂（碎石敷き）のダム軸方向の開口クラック、および③堤頂上流法肩部の波返しの沈下、波返し基礎と上流法面の境界の開きと段差、である。堤体以外の変状として、取水施設のある右岸地山の法面保護工にはらみ出しやブロック崩落が発生している (Fig.46)。

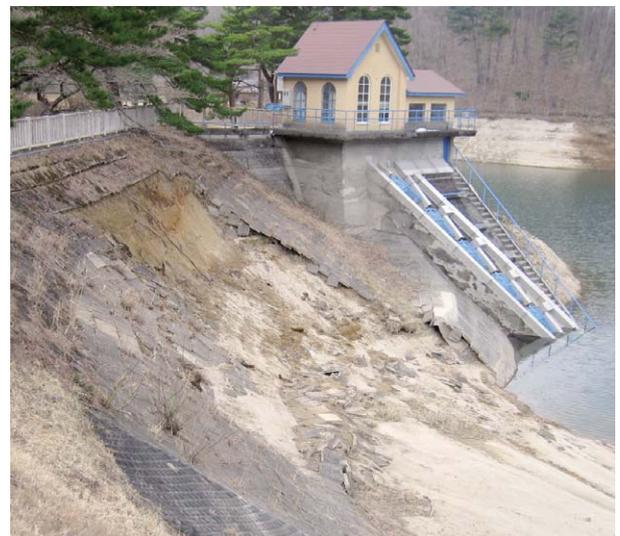
Fig. 46 右岸地山の法面保護ブロックの崩落  
Collapse of slope protection at right abutment

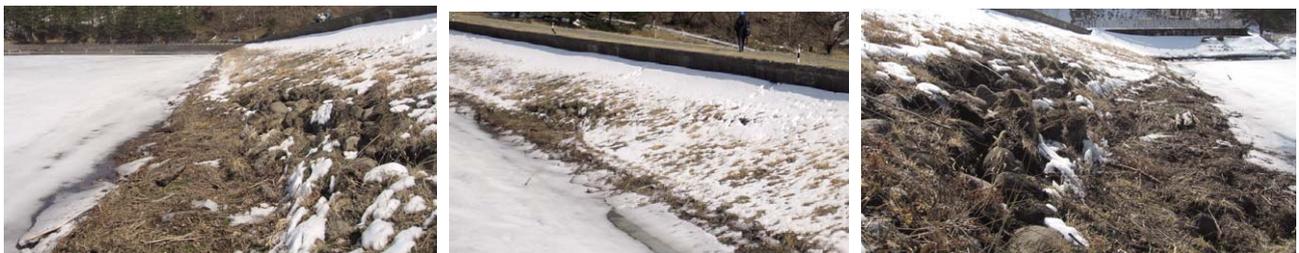
右岸寄りの波返し基礎から2~3m下方の上流法面に馬蹄形の窪み(最大550mm程の沈下)が発生しており、この窪みに連続して右岸側に波返し基礎に向かって玉石が下方(上流側)にズレ動いたように玉石の間に空間が生じている(Fig.47)。さらに、この変状箇所下方の法面に設置されている捨石止コンクリート(三段設置されている捨石止コンクリートの最上部)が下方(上流側)に屈曲しており、この屈曲の右岸側の玉石は玉石同士がせり上がっている状態(法面がはらみ出ている状態)である。Fig.48に馬蹄型の窪みと捨石止コンクリートの屈曲を含めた堤頂に近い上流法面の概観を示す。これらの変状より低い標高に設置されている上から二段目の捨石止コンクリートでは、捨石止コンクリートとこれに接続している上方(堤頂側)の玉石との間が開いて玉石直下の小円形礫が現れている。また、この捨石止コンクリートの一部に破損と下方(上流側)への傾倒が見られた。上から二段目と三段目の捨石止コンクリート間の法面にも玉石のせり上がりが見られた。三段目の捨石止コンクリートは下方(上流側)に緩やかに湾曲している。Fig.49に地震前後の上流法面の概観を示す。

Fig.47 馬蹄型の窪み

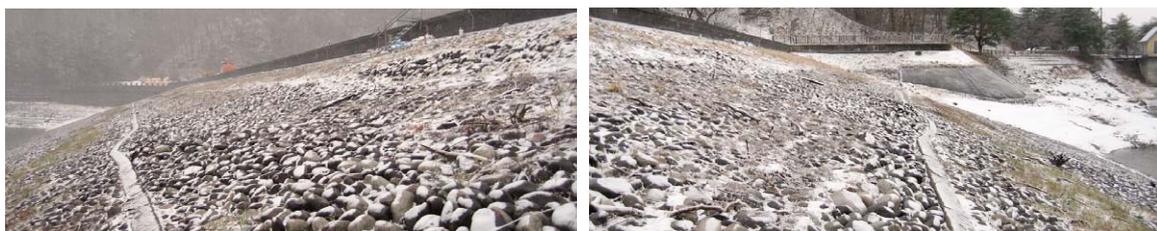
Fig. 48 馬蹄型の窪みと捨石止コンクリートの屈曲

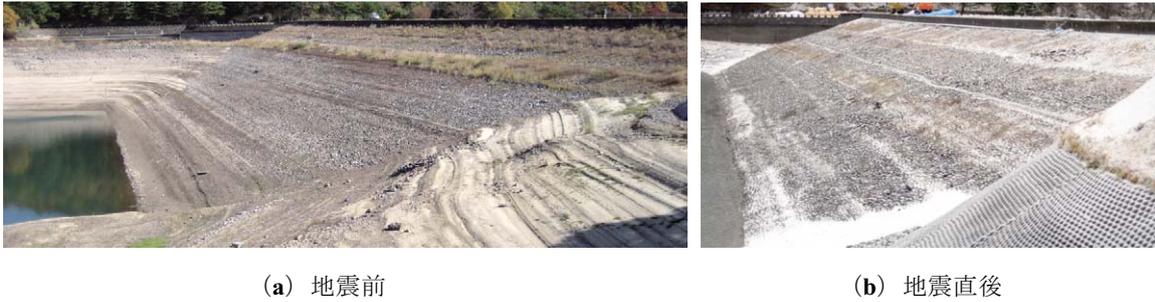
Fig. 49 地震前・後の上流法面

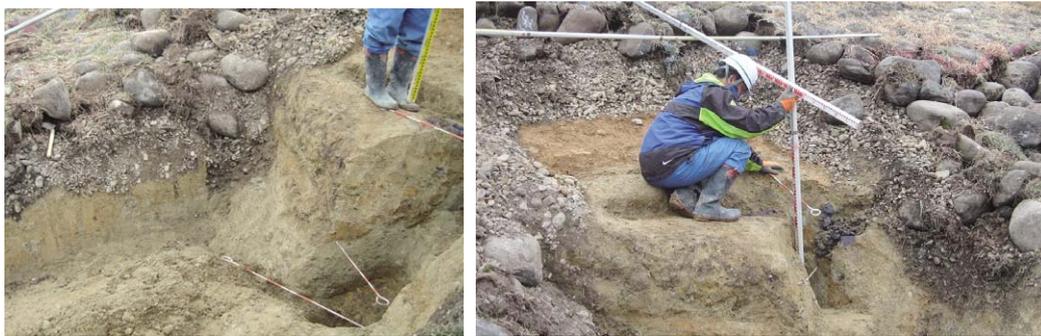
をおこなった(Figs.50および51)。法面の玉石の下部は、法面と平行の小円形礫の裏込め材があり、この裏込め材の下部に法面と平行にさらに盛土がされている。この盛土内やこの盛土と下部の盛土との境界では含水比の高い軟化した連続した面が確認された。これらの軟弱部は、段差部の堤体内に認められたクラックや開口クラック(小円形礫を挟在している)に連続する傾向が認められた。軟弱部の下部の盛土(鞘土に相当)は良く締まった粘性土(褐色)であり、1000~1500kN/m<sup>2</sup>程度のコン貫入抵抗が得られている。

Fig. 50 馬蹄型の窪み箇所の掘削面

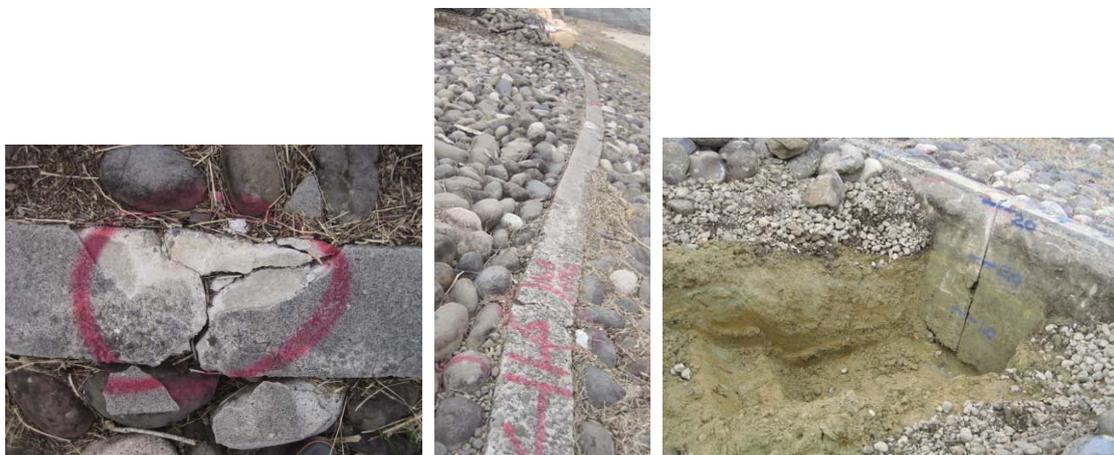
最上段と中間の捨石止コンクリートの間の法面の最大段差約500mm程度の玉石のせり上がりの変状箇所の試掘トレンチにおける現場密度試験と室内締固め試験から95~96%程度の締固め度が鞘土に対して得られた。試掘トレンチにおける現場透水試験からは、鞘土について $1.3 \times 10^{-5} \sim 2.7 \times 10^{-5}$ cm/sの透水性が確認された。

Fig. 51 捨石止コンクリート屈曲部 (b) の上部の玉石積み上げ箇所が (c) の掘削箇所

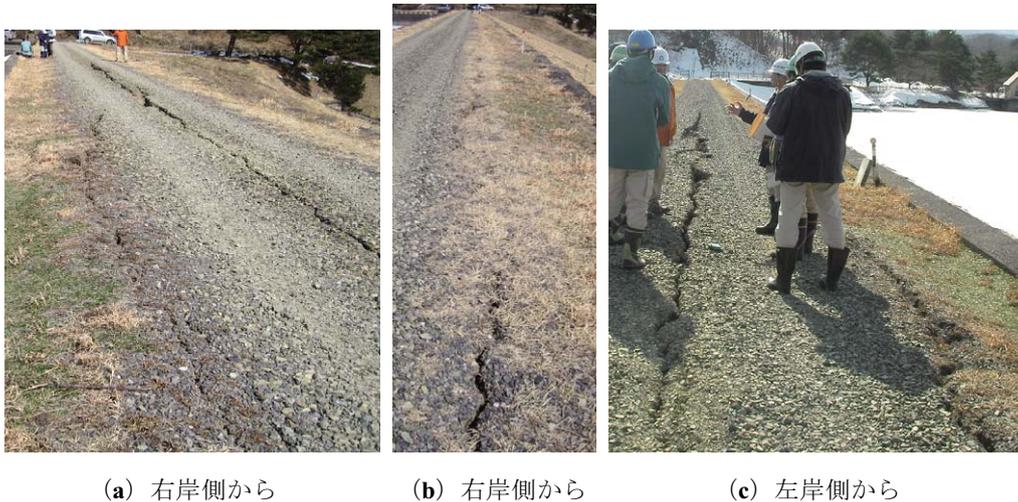
Open cracks in the longitudinal direction on the crest of dam

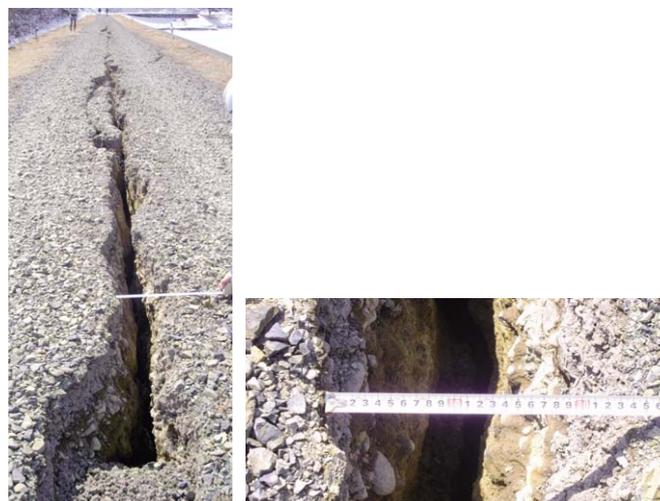
Width of open cracks in the longitudinal direction on the crest of da

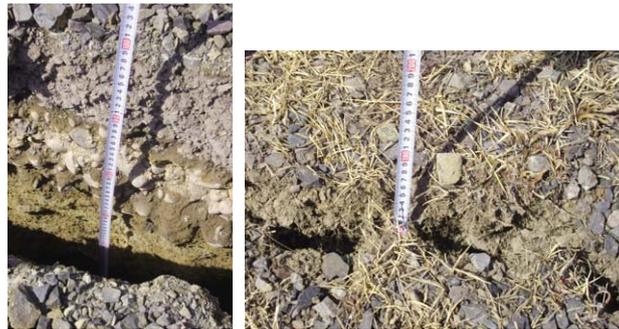
**Fig. 54** 堤頂のダム軸方向の開口クラックの深さ  
Depth of open cracks in the longitudinal direction on the crest of dam

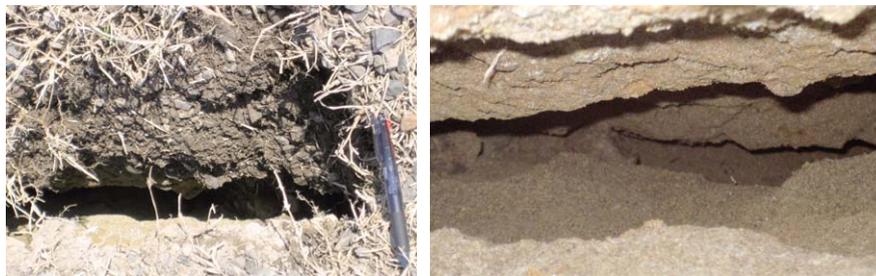
**Fig. 55** 堤頂のダム軸方向の開口クラックの開口内部  
Open cracks in the longitudinal direction on the crest of dam

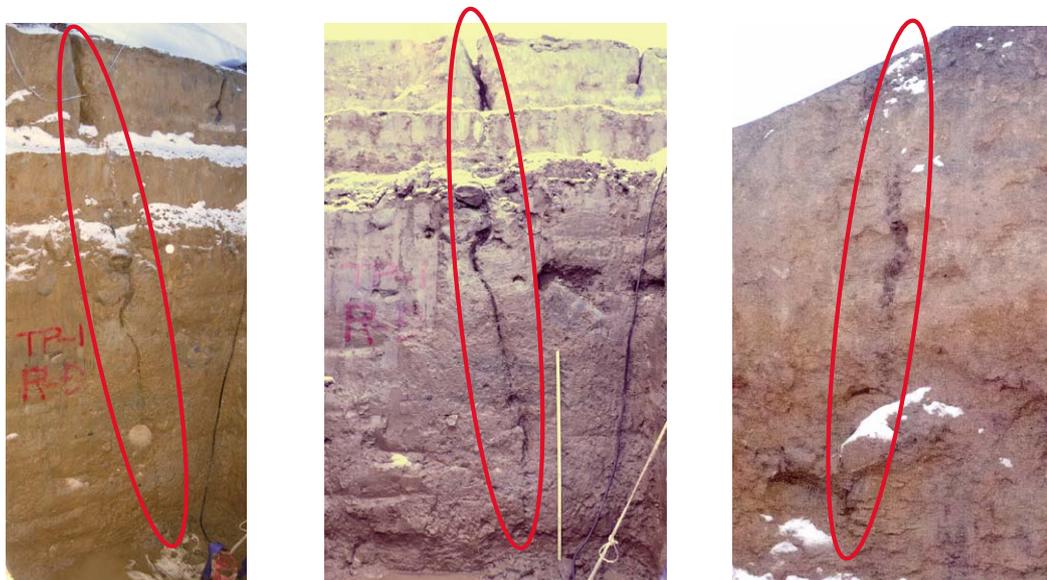
性土(黄褐色)を抱土、下部の粘性土(褐色)を鋼土と区分した。また、二つの試掘トレンチにおける現場密度試験と室内締固め試験から86%および92%程度の盛土の締固め度が得られた。試掘トレンチにおける現場透水試験からは、鋼土と抱土ともに $2.5 \times 10^{-6} \sim 3.5 \times 10^{-5}$  cm/sの透水係数が得られた。

**Fig. 56** 堤頂ダム軸の開口クラックの開剖面  
Surface of trench sides across open cracks on the crest of dam

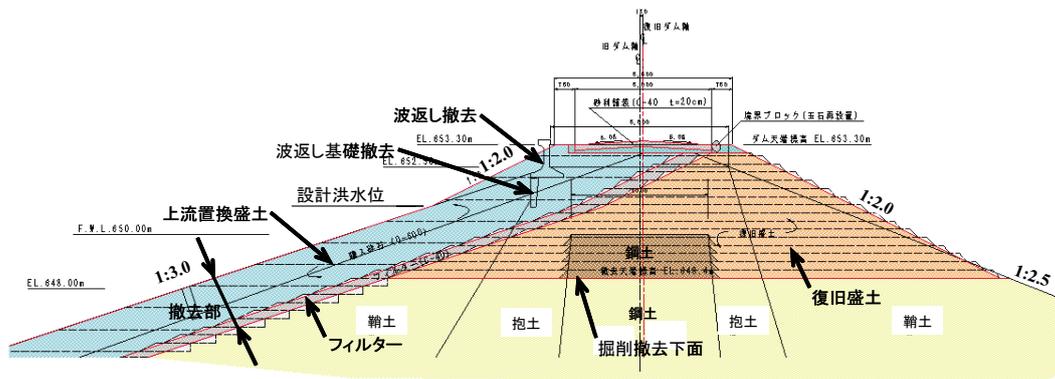
Fig. 58 西郷ダムの復旧断面  
Section of restoration works at Nishigou dam

羽鳥ダムと同様に波返しを撤去し、堤頂のダム軸方向の開口クラックが鉛直方向へ到達している深度を含めて
