〔農工研技報 213〕
243～254, 2012〕

平成 23 年（2011 年）長野県北部地震による 農地・農業用施設の被害

國枝 正*・高木強治**・中田 達***・森 丈久****

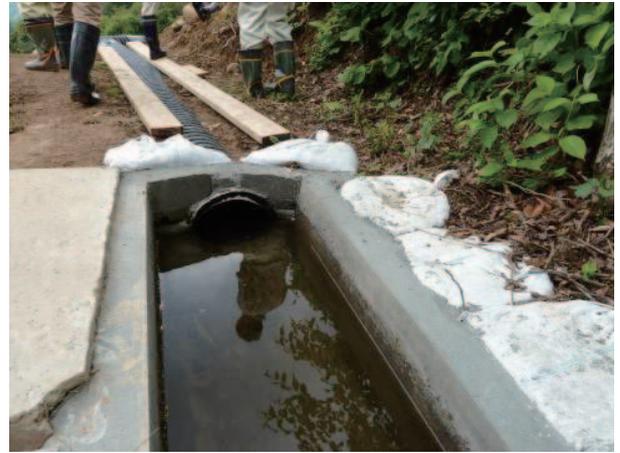
であった (Fig.3)。応急復旧工法は、崩落した斜面上に木板製の架台を取り付け、その上にコルゲート管を設置するというものであった (Fig.4)。既設フリューム水路とコルゲート管の接続部は、Fig.5 に示すようにフリューム水路コンクリートで堰上げし、コルゲート管の呑口部をコンクリートで巻立てる形で施工されていた。なお、被災箇所前後の水路区間にはほとんど被害が見られなかった (Fig.6)。本地域は豪雪地帯であることから、現状のままでは雪崩等により応急復旧箇所が再度崩落する危険性がある。このため、恒久的な復旧工法の検討が急がれる状況にあった。

Fig. 5 既設フリューム水路とコルゲート管の接続部
Terminal area of flume and corrugated pipe

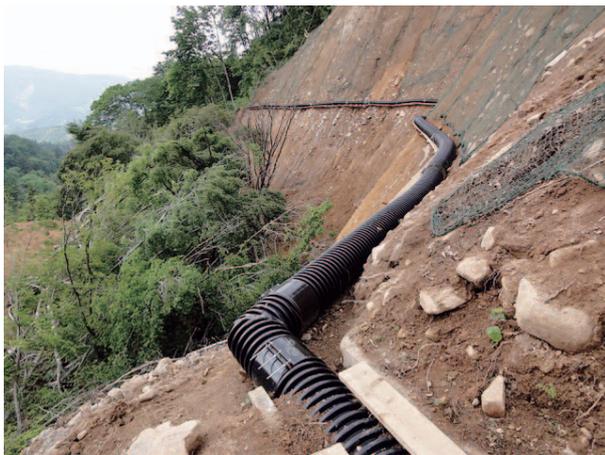
山の斜面に設置された水路については、顕著な被害が見られた。千曲川の支流である奈免沢川から取水し、柳在家、志久見、雪坪地区へ導水する内池用水が山の斜面（西向き）ごと崩落した被害である。既設の水路はコンクリート二次製品フリーム水路（500 × 300mm）であったが、途中の数十 m が山腹斜面ごと崩落していた。調査時には、応急復旧工事によりコルゲート管（φ 300mm）を崩落斜面に設置し、通水を確保している状況

Fig. 3 コルゲート管による応急復旧状況
Emergency restoration with the corrugated pipe

水路における大きな被害は山腹での斜面崩落に起因するものであり、水路の構造上の問題は考えにくく、今回調査した範囲では圃場内の水路にはほとんど被害は見られなかった。大規模な斜面崩落による山腹水路の被災箇所については原形復旧が困難な場合が多いため、開水路を管水路に代えたり、崩落箇所を避けて水路を迂回させたりするなど抜本的な対策を検討する必要がある。

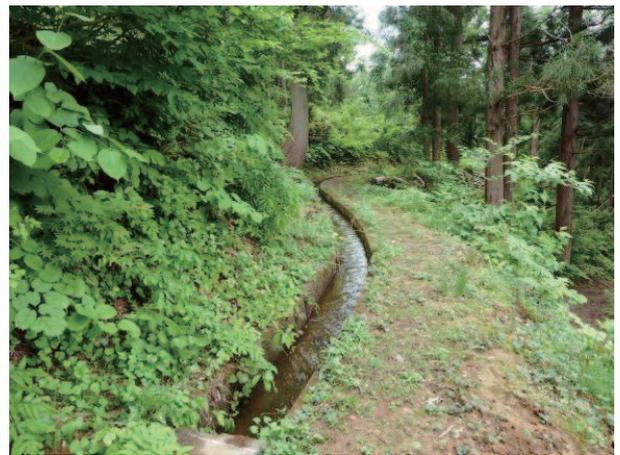
Fig. 6 既設フリューム水路区間
Flume section

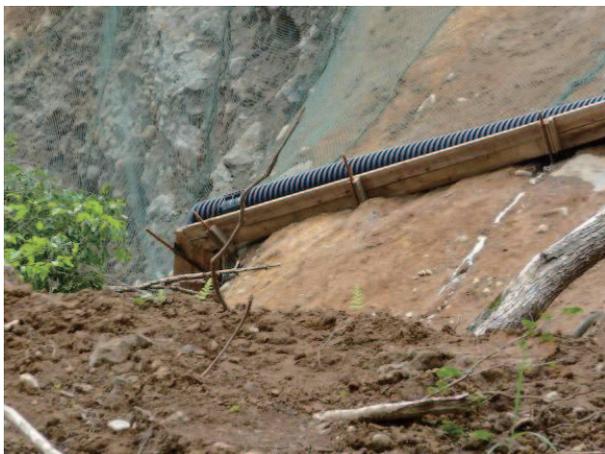
Fig. 4 応急復旧状況（水路下の林道より）
Emergency restoration situation

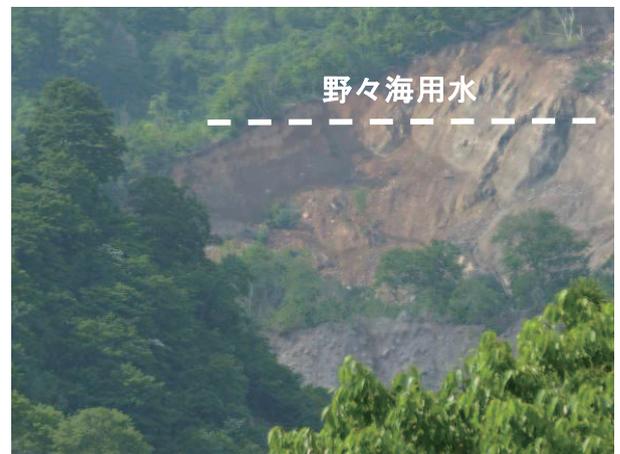
千曲川の支流である中条川の上流部で山腹（南西向き）が大規模に崩壊し、野々海池を水源とする野々海用水が被災していた (Fig.7)。上流部は保安林の指定区域であるため水路復旧工事には関係者との協議が必要となり、野々海用水の復旧には時間が掛かるとのことであった（長野県担当者からの聞き取り）。この地区は山腹崩

Fig. 7 山腹ごと崩落した野々海用水
Landslide with Nonomi channel

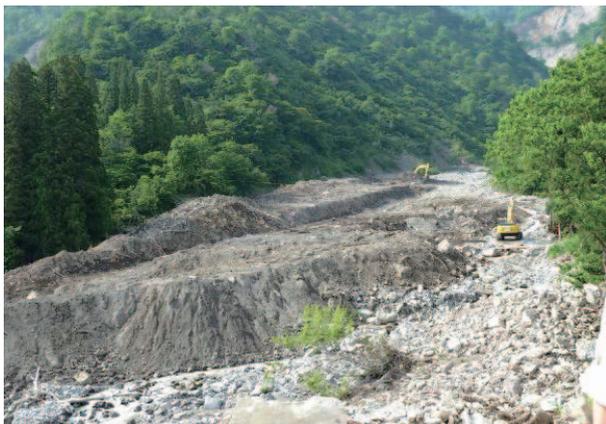
落の規模が大きく進入路がないため、この調査時には現地に近づき詳細に調べることが困難であった。山腹崩落箇所の下流では河川内に大量の土砂が堆積しており、土砂の撤去工事が行われていた (Fig.8)。

Fig. 8 土石流の復旧状況
Restoration of river with mudflow

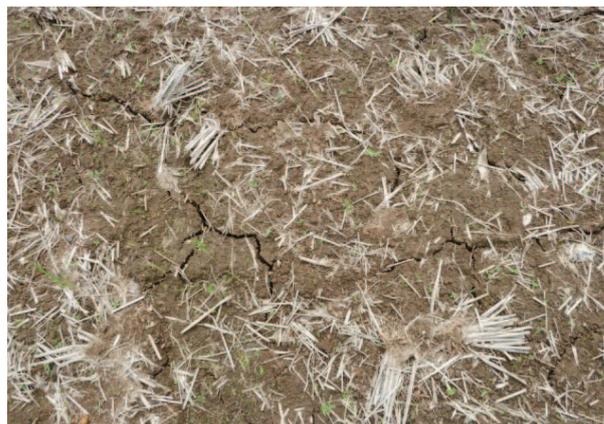
Fig. 11 田面に発生した微細な亀裂
Many fine cracks of a paddy field

見受けられ、地震によるものか否か不明なものもあった（Fig.11）。

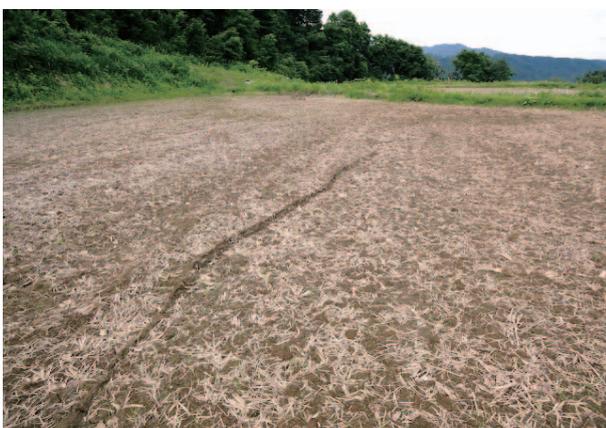
Fig. 9 田面に発生した亀裂
Cracks of a paddy field

山腹の崩壊により用水路（野々海用水）が崩落したため、受益地である森地区への通水が困難となり、10ha程の水田で田植えができない状況にあった。また、地震により地区内の農地の田面に亀裂が多数発生しており（Fig.9）、中にはFig.10に示すようにその深さが1mに達する場所もあった。亀裂の中には微細なものも多数

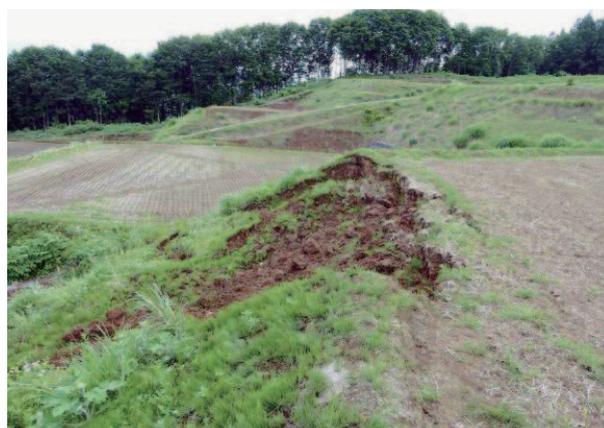
Fig. 12 畦畔法面の崩壊
Collapse of a levee slope

一部の水田ではFig.12に示すように畦畔法面が崩壊しているところもあった。地区内道路のコンクリート舗装の一部に亀裂が見られたが、水路には損傷は見られなかった（Fig.13）。

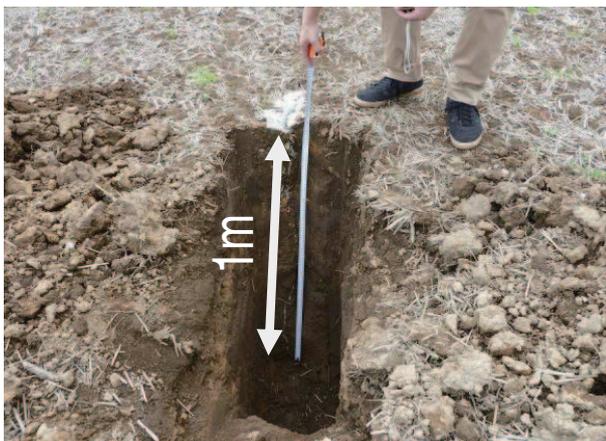
Fig. 10 深さが1mに達する亀裂
Crack reached a depth of 1m

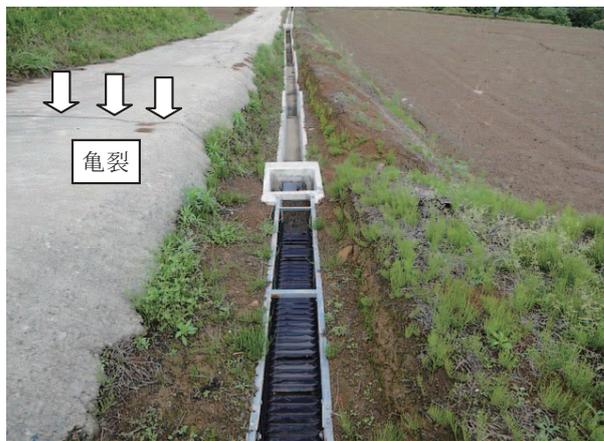
Fig. 13 地区内道路と水路の状況
Situation of road and channel

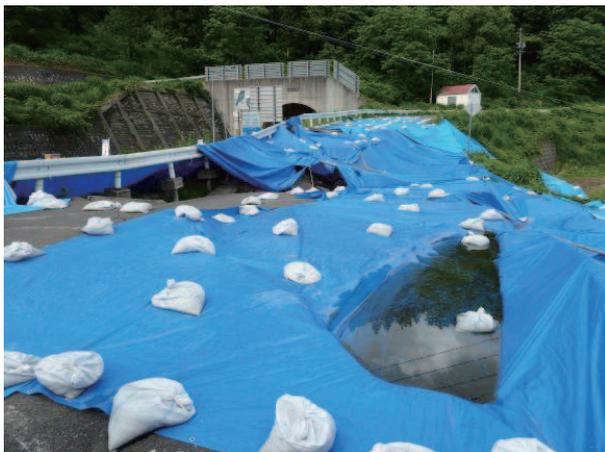
今回調査した中では、千曲川左岸に位置する横倉地区において道路の被害が顕著であった。国道 117 号と県道の取付け部分において、県道の路肩が崩壊したことによって路盤に亀裂が生じて県道が大きく沈下していた。その亀裂への水の浸入を防ぐために、広い範囲で県道にビニルシートが敷かれていた (Fig.14)。その近傍にあるブロック積み擁壁ではずれが見られた (Fig.15)。農道についても路盤に亀裂が生じ、ビニルシートと鋼板により応急対策がなされている箇所があった (Fig.16)。また、コンクリート舗装 (舗装厚 10cm) に亀裂が発生している箇所があった (Fig.17)。この亀裂は舗装表面から約 60cm の深さに達しており、損傷が路床にまで及んでいると見られた (Fig.18)。農地については、田面に亀裂が発生している箇所があるものの、大規模な損壊は見られなかった (Fig.19)。水路については、一部に軽微な目地の開きが見られる程度で、その他には大きな損傷は見られなかった (Fig.20)。また、Fig.21 に示すように、被災した農道の近傍にある鉄道を跨ぐ水管橋についても変状は見られなかった。

Fig. 14 国道と県道取付け部の大規模な損壊状況
Large-scale destruction of roads

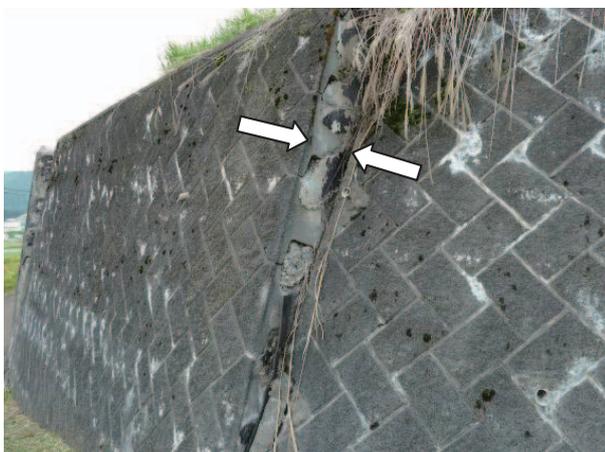
Fig. 15 ブロック積み擁壁の変位
Movement of walls

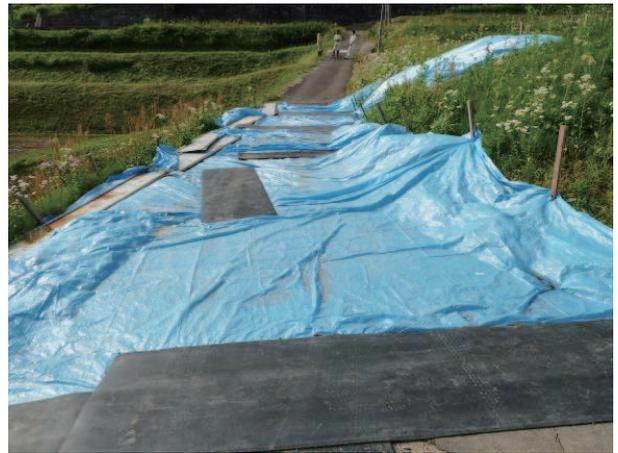
Fig. 16 農道の損傷箇所の応急対策
Emergency measures of damaged road

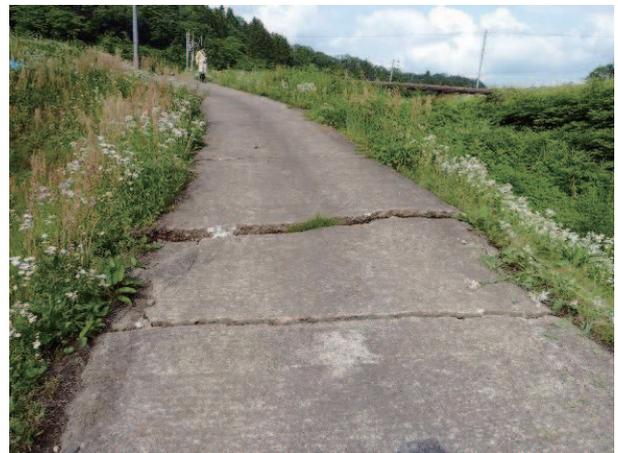
Fig. 17 コンクリート舗装道路の損傷
Damages to a concrete road

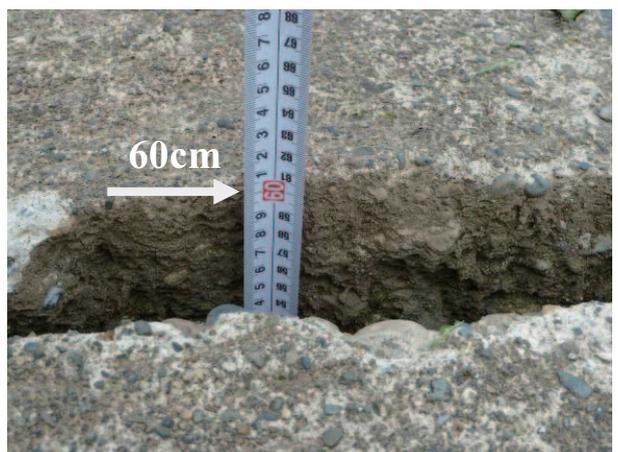
Fig. 18 深さ 60cm に達する亀裂
Crack reached a depth of 60cm

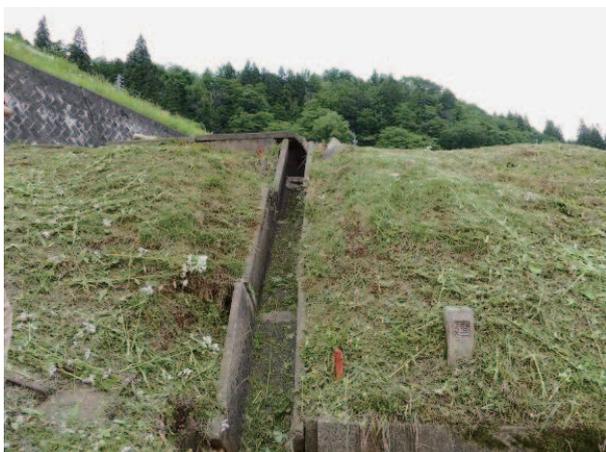
Fig. 20 地区内水路の状況
Situation of channels

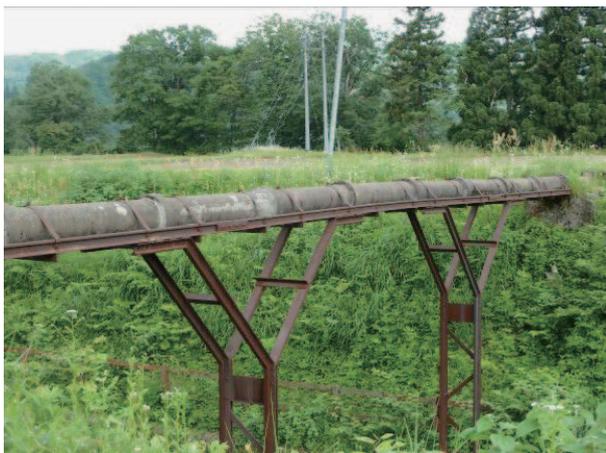
Fig. 21 鉄道上を跨ぐ水管橋 (変状なし)
Water bridge over a railroad (not damaged)

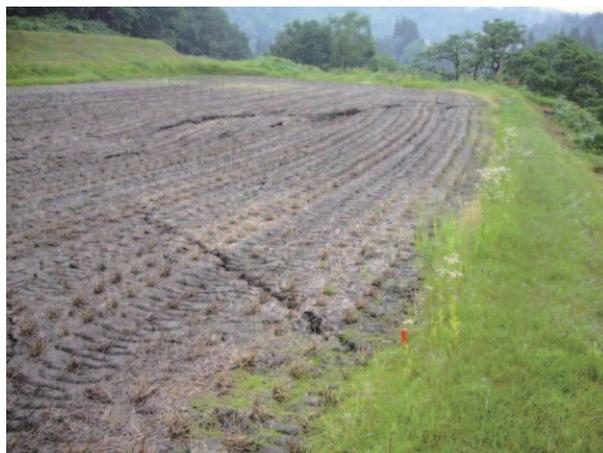
千曲川右岸に位置する小滝地区において、今回調査を行った範囲では農地全体が崩落したような大規模な被害は確認されなかったが、田面の亀裂や小規模な畦畔の滑りが見られた (Fig.22, Fig.23)。Fig.24 に示すように、亀裂が多く発生した水田は川に向かって帯状に続いているが、その両側にある水田では田植えが行われていた。また、この顕著な被災の帯は、対岸に位置する横倉地区の県道崩落部 (ビニルシート) へと続いていた (Fig.25)。この帯状の被災帯に位置する農地では、Fig.26 に示すように農地の一部が沈下し、段差を伴う亀裂が発生したところもあった。この被災箇所では、田面に段差が最大で 60cm に達していた (Fig.27)。Fig.28 に示すように田面に段差が発生している近傍の農道では、コンクリート舗装 (舗装厚 10cm) に大きな損傷が見られた。Fig.29 に示すように、地区内の用水路には大きな損傷は見られなかった。

Fig. 22 田面に発生した亀裂
Cracks of a paddy field

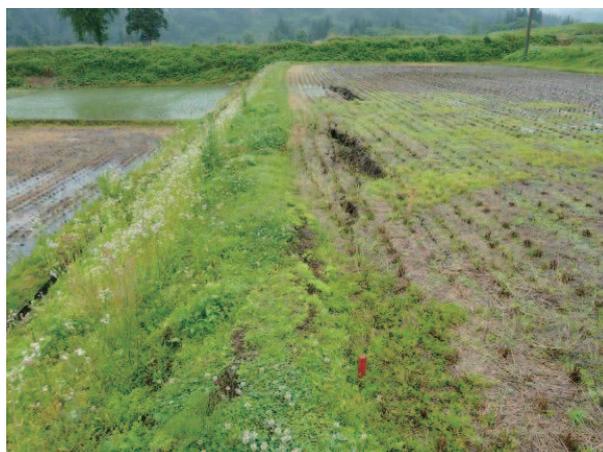
Fig. 23 畦畔法面が滑り田面に発生した亀裂
Cracks of a paddy field with collapse of a levee slope

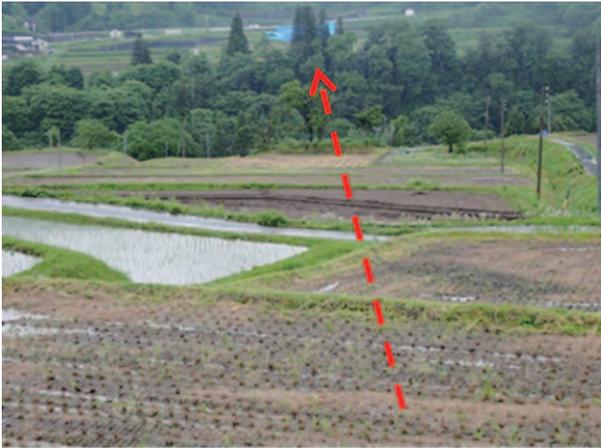
Fig. 24 亀裂の発生した水田が帯状に続いている状況
Cracked paddy fields on a straight belt

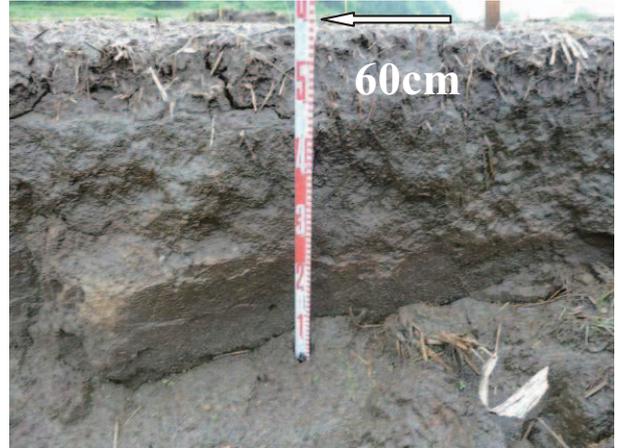
Fig. 27 田面に発生した 60cm の段差
Step reached a height of 60cm in paddy field

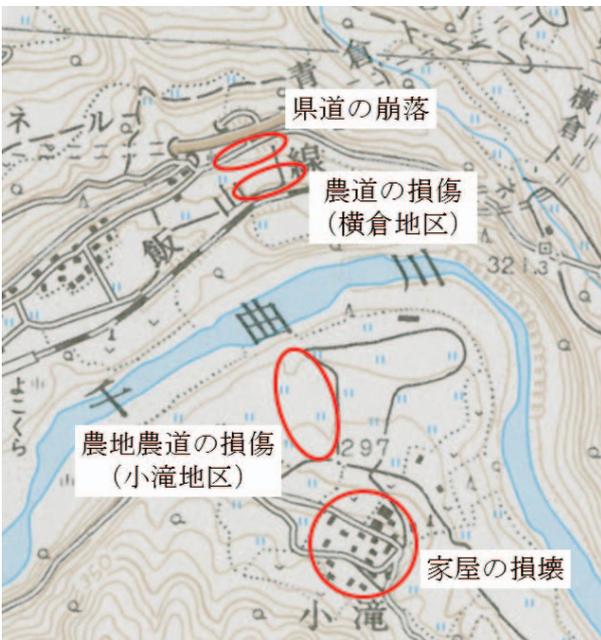
Fig. 25 帯状に続く地震被害
Damages on a straight belt

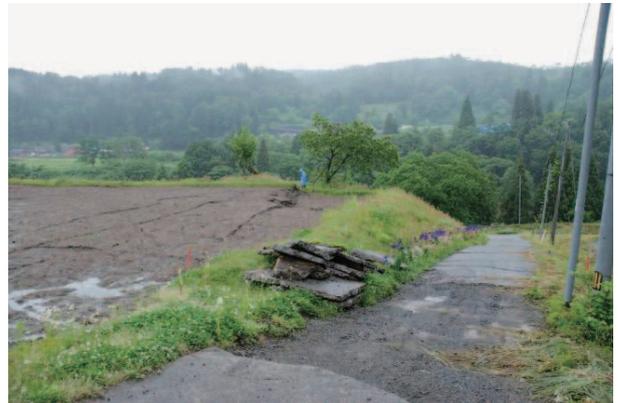
Fig. 28 段差が発生した水田と近傍農道の損傷状況
Damages to paddy field and road

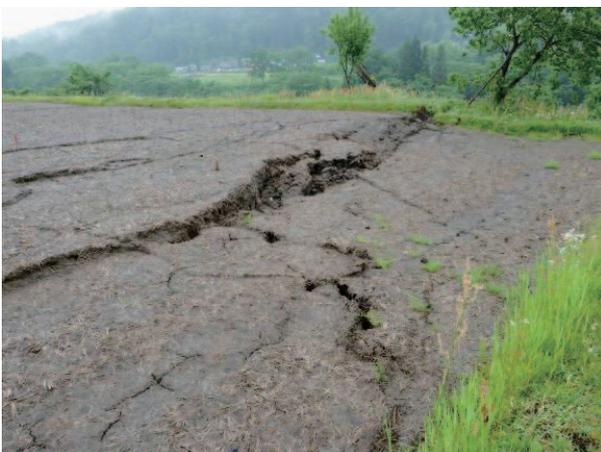
Fig. 26 田面に発生した段差を伴う亀裂
Cracked paddy field with steps

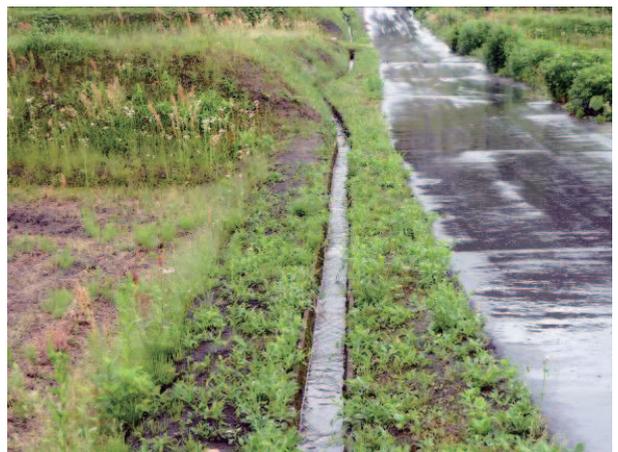
Fig. 29 用水路の状況
Situation of channel

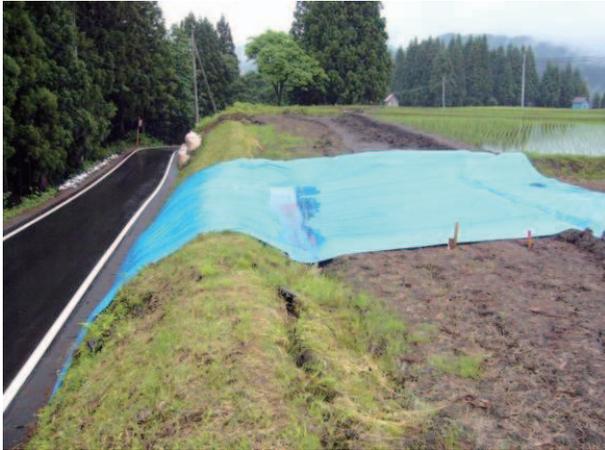
県道沿いの畦畔法面の一部に崩落が発生しているが、内畦畔を設置して田植えを行っていた (Fig.30)。この水田の脇を通る県道は、谷側に崩落した箇所の復旧工事を終えたばかりであった。地区内の用水路には大きな損傷は見られず、ほとんどの水田は通常に田植えが行われ

Fig. 30 畦畔法面の一部が崩落している水田
Collapse of levee slope

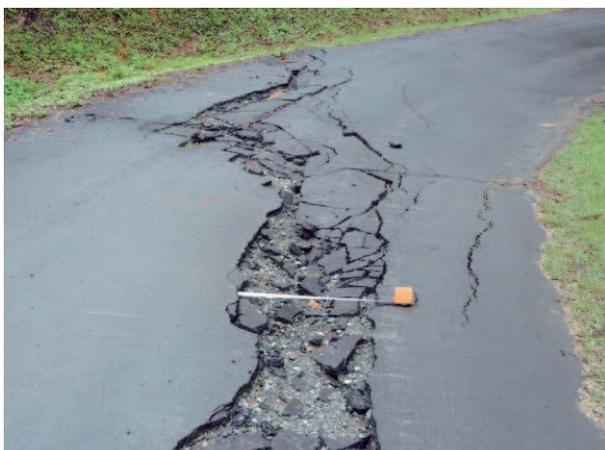
ている状況にあった (Fig.31)。Fig.32 に示すように、農道のアスファルト舗装に一部損傷が見られた。Fig.33 に示すように舗装面に発生した亀裂には深さが20cmに達する部分があり、損傷が路盤にまで及んでいることがうかがえた。

Fig. 32 アスファルト舗装の損傷状況
Damages to asphalt road

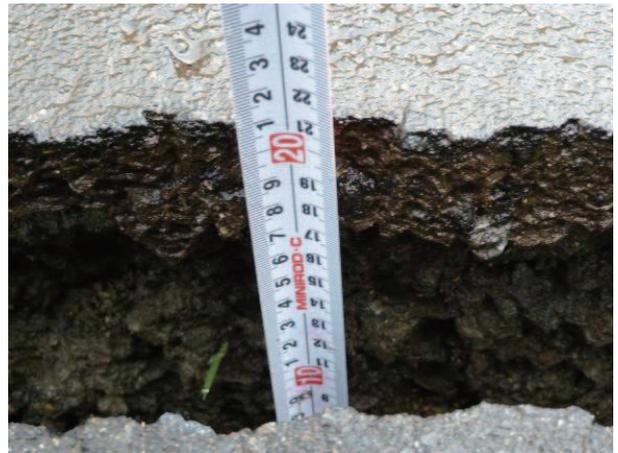
Fig. 33 深さ20cmに達する農道の亀裂
Crack reached a depth of 20cm

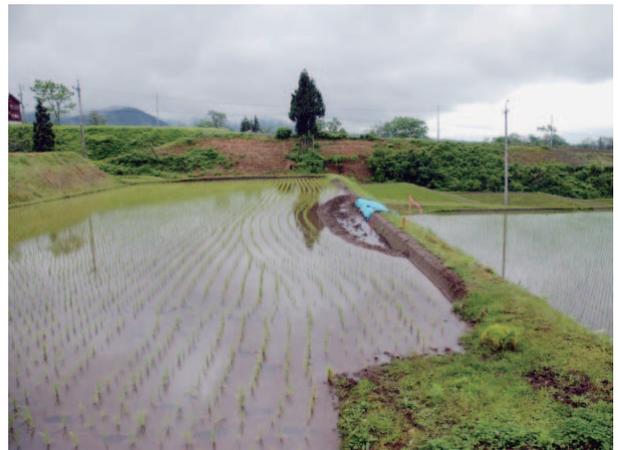
Fig.34 に示すように、一部の水田に畦畔法面が崩落している部分が見られたが、内畦畔を設置して田植えを行っていた。Fig.35 に示すように、ほとんどの水田では通常に田植えが行われている状況であり、用水路や農道には目立った損傷は見られなかった。

Fig. 34 畦畔法面の一部が崩落した水田
Collapse of levee slope

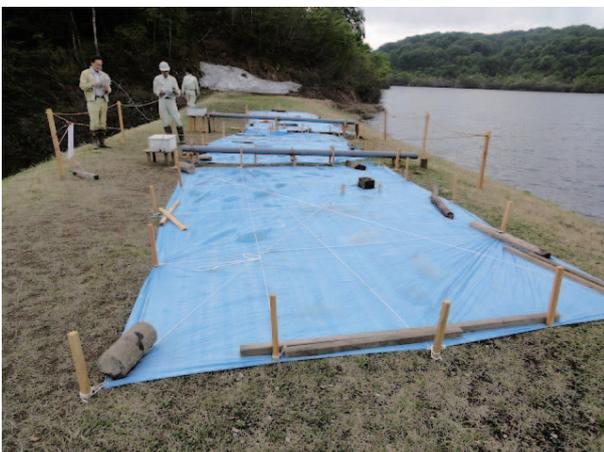
今回調査を行ったため池は、栄村の北部、標高約 1,000m の高地に位置する野々海池である (Fig.36)。昭和 30 年に造られた野々海池は、中心コア型のアースダムで堤高 14.0m、堤頂長 62.0m、総貯水量 136 万 m³、受益面積 127ha と大規模なため池であり、地域の重要な水源となっている。この野々海池の堤頂部に亀裂（長さ 20m、深さ 90cm：長野県担当者からの聞き取り）が発生していた。調査時には亀裂の発生箇所はビニルシートで覆われ、地盤伸縮計により 2 測線で亀裂の幅を観測中であった (Fig.37)。Fig.38 に示すように、調査時には満水状態で、余水吐からわずかに越流していた。堤体の上下流法面や余水吐の状態を目視にて確認したが、堤体の目立った変形や漏水などの異常は見られなかった (Fig.39, Fig.40, Fig.41)。

Fig. 37 堤頂部亀裂の観測状況
Observation of cracks on the top of embankment

野々海池は雪解け水が主な水源で利用可能性が限られており、また斜樋では急速な水位低下は期待できないことから、すぐに水を落とすことができない状況にあった。このため、灌漑期間中は、堤頂部の亀裂の動きやその他の変状の発生を注意深く監視することとした。

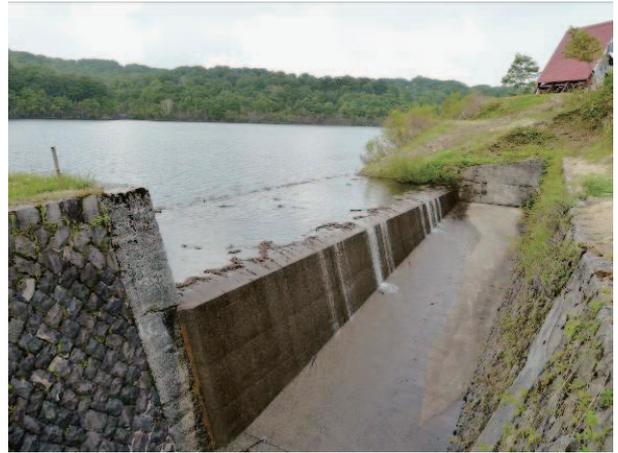
Fig. 38 余水吐の状況
Situation of spillway

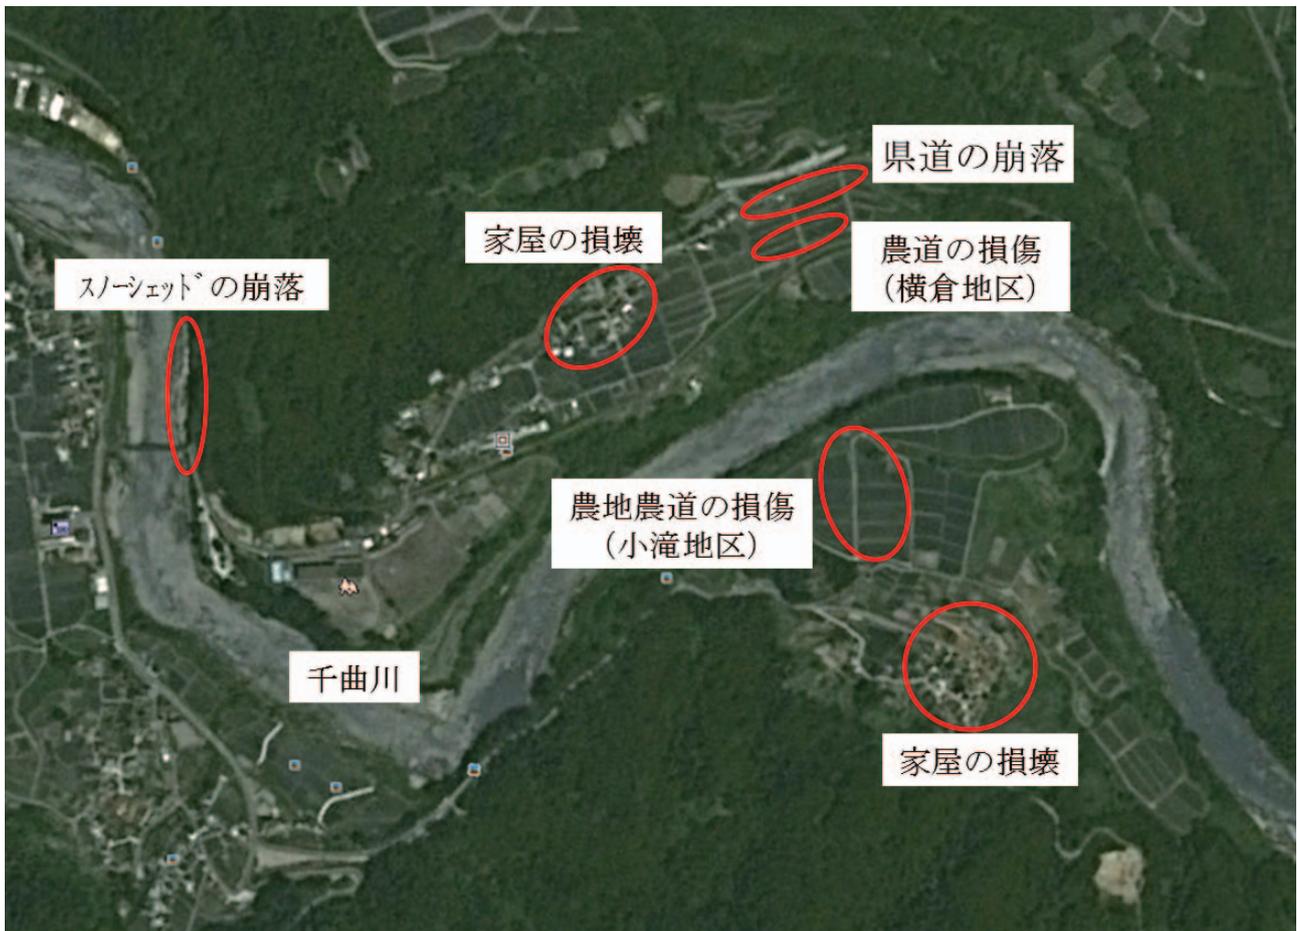
農地や農道の被害が目立った小滝地区や横倉地区では、家屋の損壊、スノーシェットの崩落、県道の崩落も発生しており、被害の集中度合いが顕著であった（Fig.42）。被害が局所的に集中した要因としては地形や地盤の状況が考えられるが、今後の研究で明らかにしていきたい。

Fig. 42 地震による被害が集中していた地域 (Google Earth に加筆)
Area which damages caused by earthquake were concentrating
