〔農工研技報 213〕
269～277, 2012〕

平成 23 年（2011 年）東北地方太平洋沖地震津波による 岩手県沿岸部の被災状況

桐 博英*・丹治 肇・松島健一**・中矢哲郎***・毛利栄征****

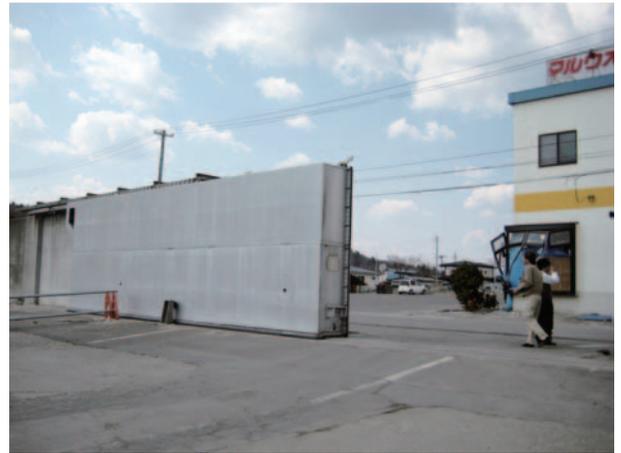
Fig. 2 久慈漁港の防潮水門の状況
Tide gate of the Kuji fishing port

市街地への浸水は、津波が大きなエネルギーを維持したまま浸水したのではなく、ほぼ減勢された状態で浸水したと考えられる。漁港内の施設では、水揚げ場には損壊が見られるが、海岸堤防の防潮水門 (Fig.2) などの主要施設への被害は小さかった。久慈漁港の位置を Fig.3 に示す。久慈漁港は、久慈港の防波堤と内側のみならず中央公園のさらに内陸側にあり、津波の波高がかなり減衰したものと推察される。

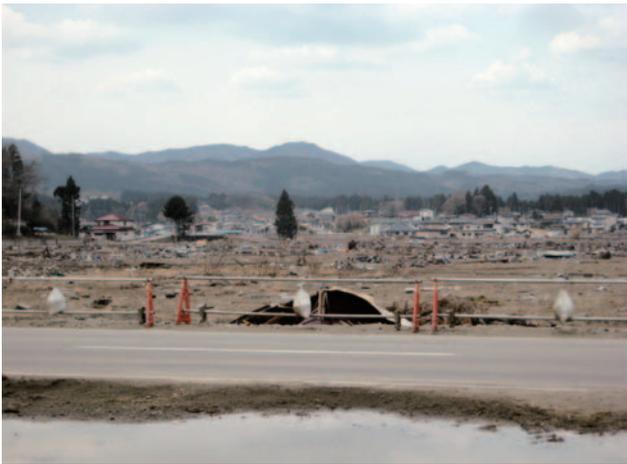
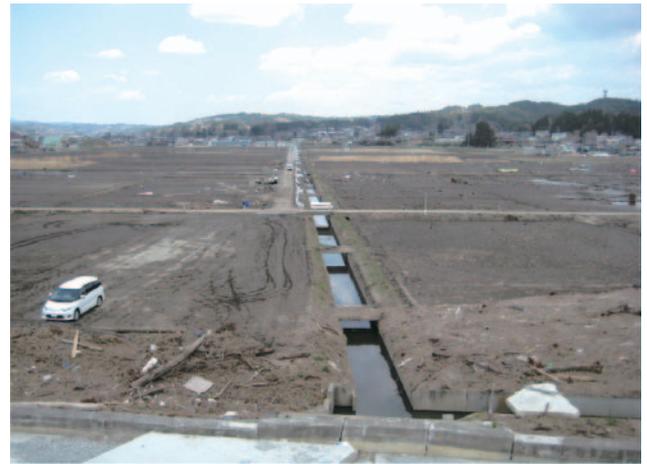
Fig. 4 野田海岸背後の被災状況
Backyard of the Noda coastal dike

Fig.4 である。建設海岸では、背後地が広範囲に渡って破壊されていた一方で、農地海岸は海岸堤防を越えた痕跡があったものの、堤防は整備済みの区間で裏法部のコンクリートの叩き部分に破損が見られる程度で、健全な状況を持っていた (Fig.5)。背後地は大部分が農地で、津波による被害では、住宅等の破壊により発生したと見られる瓦礫の量も少なく、漂着物のほとんどが植物であった。

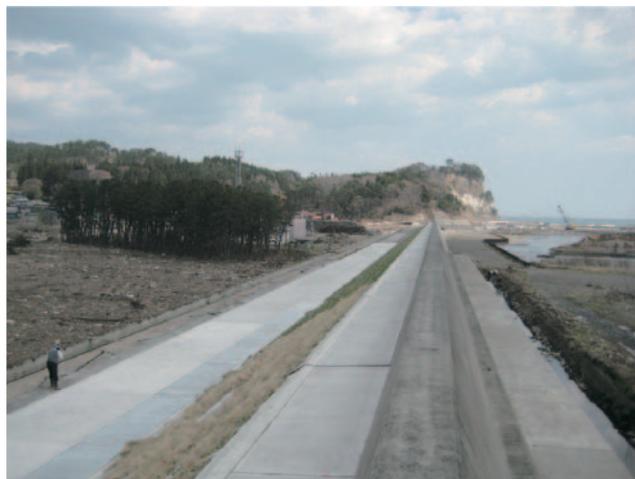
Fig. 5 野田海岸（農地海岸）の海岸堤防の状況（写真奥側に整備中の区間あり）
Noda coastal dike

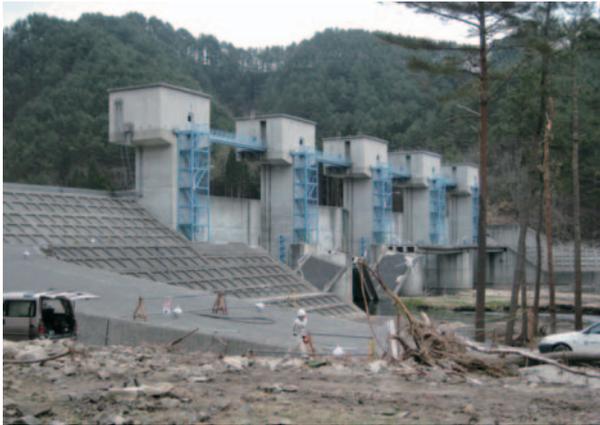
宇留部海岸は普代川の河口部に位置する海岸であり、堤高 T.P.+15.5m の普代川水門を津波が越えたが、背後の集落に被害はなく、普代川水門の効果が認められた地区である。普代川水門は海岸線から 450m 程度内陸にあり、海岸には海水浴場と松林がほぼ流失していた。また、水門は Fig.6 に示すように管理橋の一部が崩落しているものの堤体およびゲートの損傷は軽微なほか、背後の松林の流失は水門直近に限られていた。なお、背後の集落に被害がなかったのは、海岸域の松林、防潮水門により

Fig. 6 普代川水門の状況（管理橋が崩落しているが水門全体は健全である）
The Fudaigawa tide gate

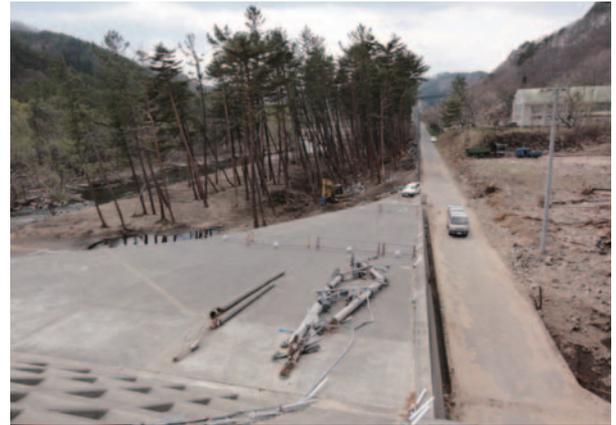
津波が減衰したこと、集落のほとんどが普代川水門から約 800m 上流に位置しているほか、Fig.7 に示すように、水門近傍にある普代小学校も普代川河床より 15m 程度高台にあるためと考えられる。

Fig. 7 普代川水門背後の状況（水門より背後を望む。右端が普代小学校）
Back yard of the Fudaigawa tide gate

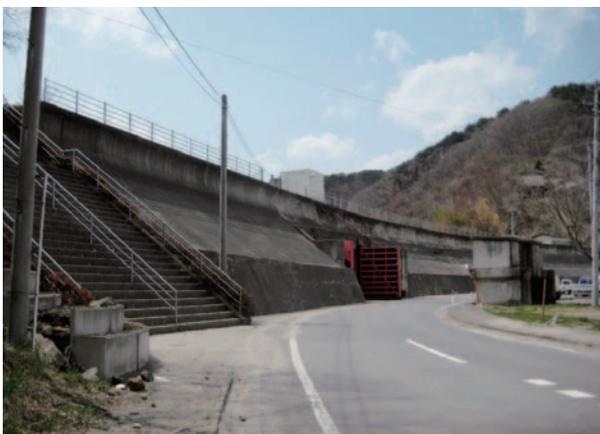
太田名部漁港では、背後の集落を防御する堤高 15.5m の津波堤防 (Fig.8) を津波が越えることはなく、集落に被害はなかった。太田名部漁港は、Fig.9 に示すように宇留部海岸から直線距離で約 500m の位置にあり、防潮堤の堤高も普代川水門と同程度でありながら津波が越えなかったのは、太田名部漁港が 2 重の強固な防波堤に囲まれており、津波のエネルギーが減衰されたためと考えられる。これは、津波は第 1 波が漁港の防波堤を超え漁港内の水位がから得た証言からも裏付けられる。

Fig. 8 太田名部漁港の防潮堤（津波は堤防天端から 1m 下まで到達した）
Tsunami dike of Ootanabe fishing port

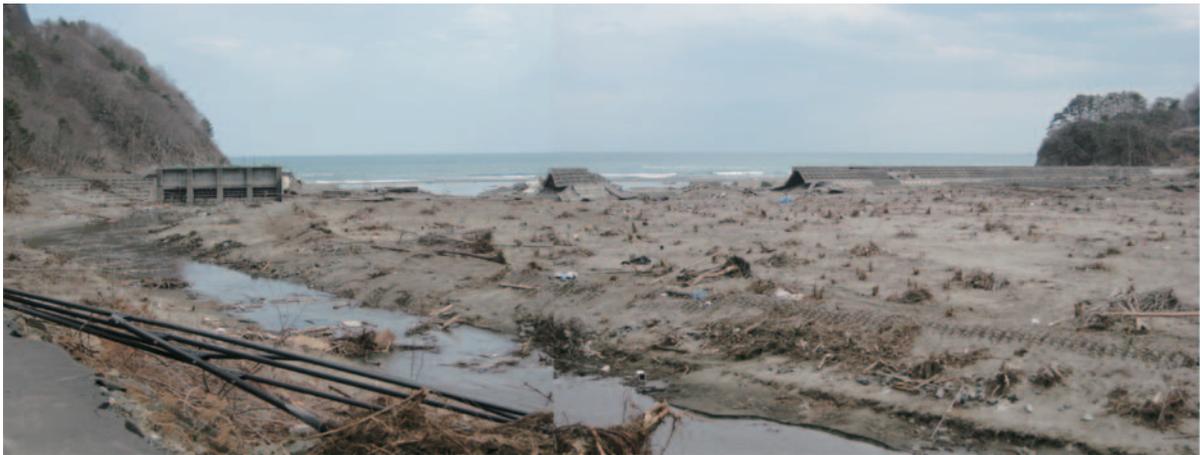
明戸浜では、**Fig.10** に示すように約 300m の海岸堤防のうち約 80m が破堤した。堤防は傾斜堤でコンクリート被覆されているが、破堤しなかった区間は全て堤防裏法の被覆が残っていることと、破堤区間と非破堤区間の境界の状況から津波の越水により堤防内材の砂が吸い出され、強度を失った堤防が座屈したものと推察される。また、破堤した堤防被覆の破片は全て堤防中心線から海側に残っており、津波遡上後の戻り流れにより流されたものと考えられる。なお、背後地は松林だったと思われるが、ほぼ消失している。

Fig. 10 明戸浜の海岸堤防の破堤状況
Broken tide dike in Meito beach

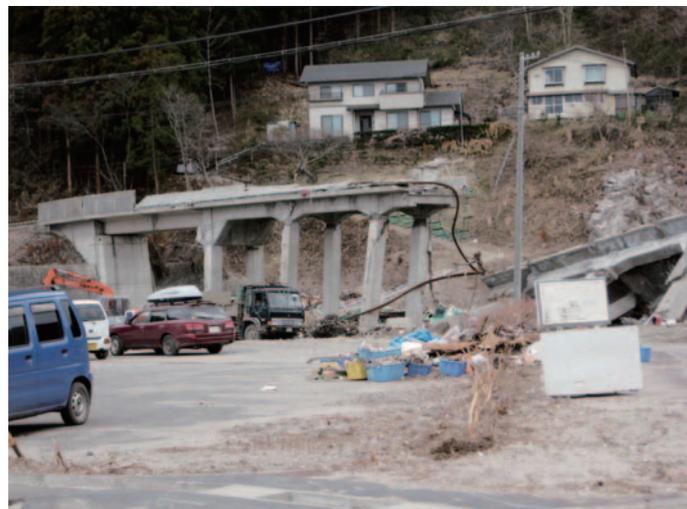
松前川河口部に位置する島の越漁港海岸と標高 150m の尾根を隔てた南側の嶋之越海岸が隣接する。島の越漁港海岸の背後は三陸鉄道島越駅があり、松前川沿いに集落があったが、高台の 2 軒を残してほぼ壊滅状態にある (**Fig.11**)。

Fig. 11 島の越漁港海岸背後の被災状況（三陸鉄道の高架橋が崩落している背後に残った民家がある）
Damage to the back yard of the Shimanokoshi fishing port

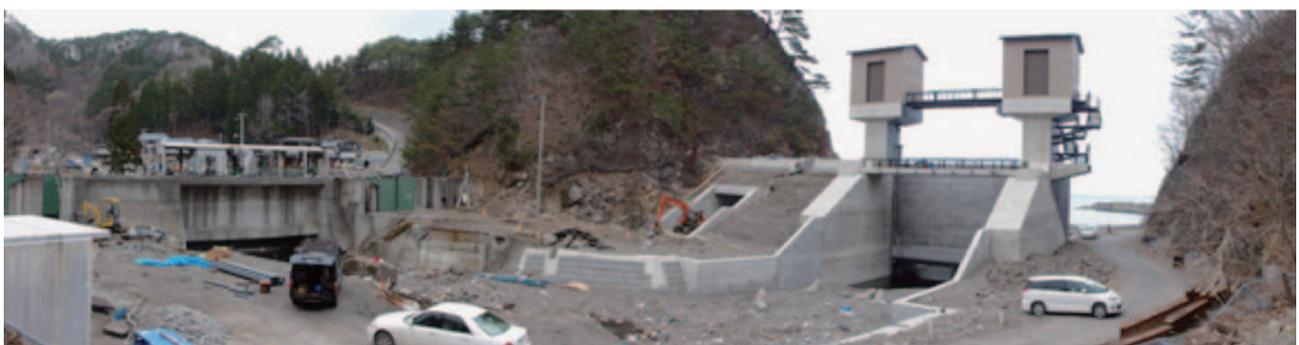
一方、嶋之越海岸では、**Fig.12** に示すように旧津波防潮水門の海側に新津波防潮水門が建設中であった。嶋之越海岸では、防潮水門を越水した津波が、川沿いの定位部にある住居を破壊したものの、半数ほどの家屋は残っていた。嶋之越海岸では、建設中の防潮水門が機能していれば、津波の越水をかなり軽減できたと推察される。

Fig. 12 嶋之越海岸の被災状況
Damage to the Shimanokoshi coast

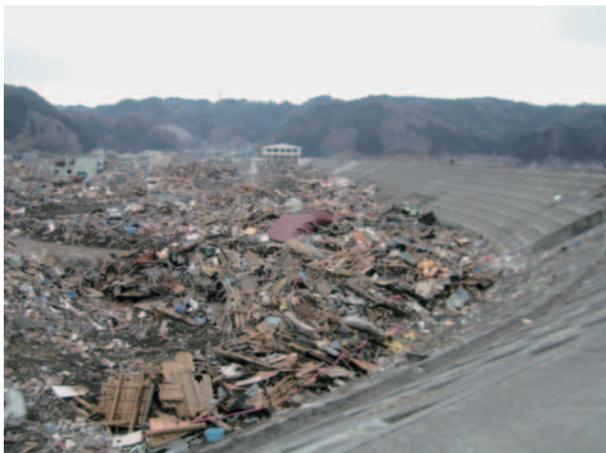
堤防背後の被災状況を **Fig.13** に示す。津波は、第 1 波が防潮堤を越水し背後地を水没させたが、津波防波堤が整備されている安心感から住民の避難が遅れ、人的被害が拡大したといわれている。津波防波堤の状況は、水産庁所管部分は **Fig.14** に示すように堤防裏法のコンク

Fig. 13 田老海岸における堤防背後の被災状況
Damage to the Tarou coast

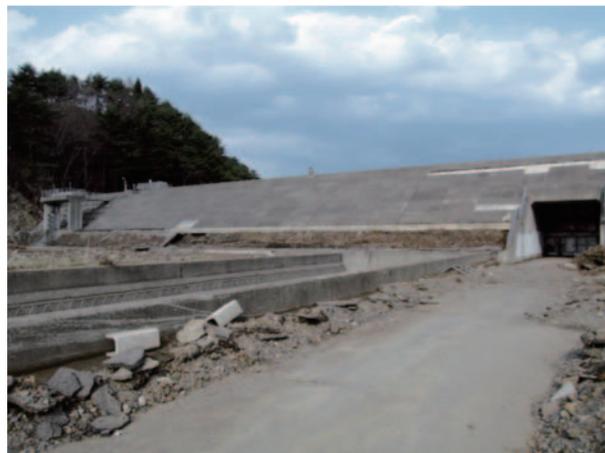
宮古大沢地区の農地海岸では、堤防高 12.2m の海岸堤防は津波が越水し、堤体のコンクリート被覆の剥離と法尻の洗掘が一部で見られた（**Fig.15**）が、堤防の機能は維持されていた。海岸堤防中央部にある陸閘（**Fig.15** 右

Fig. 15 宮古大沢地区における堤防被災状況
Damage to the tsunami dike in the Miyako Oosawa coast

側)内側の痕跡から計測された背後地の浸水深は3.36m,堤防脇の地山にあった津波による流水の痕跡は堤防天端から2m程度と見積もられ,津波のせり上がりの一部が越水したものと推察された。なお,背後地の被害のほとんどは,農地被害であった。

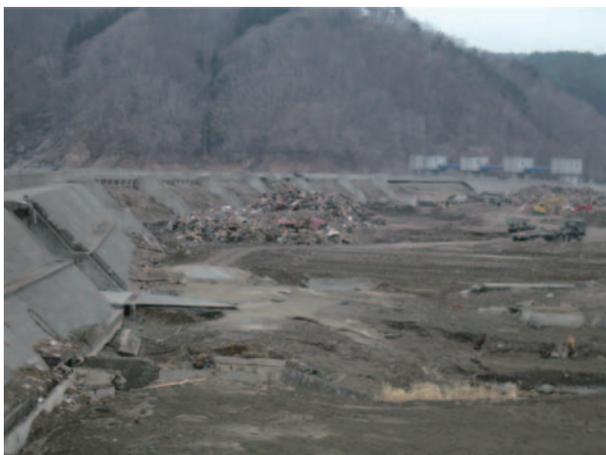
リート被覆が流失しているものの、裏法の浸食は少なく堤防の機能を喪失する状況ではなかった。一方、河川局所管部分は、水産庁所管部分により津波が減勢されていたこともあり、堤体自体の損傷は少なかった。

Fig. 14 田老海岸水産庁所管部分における堤防被災状況
Damage to the tsunami dike that been having jurisdiction by Fisheries Agency in the Tarou coast

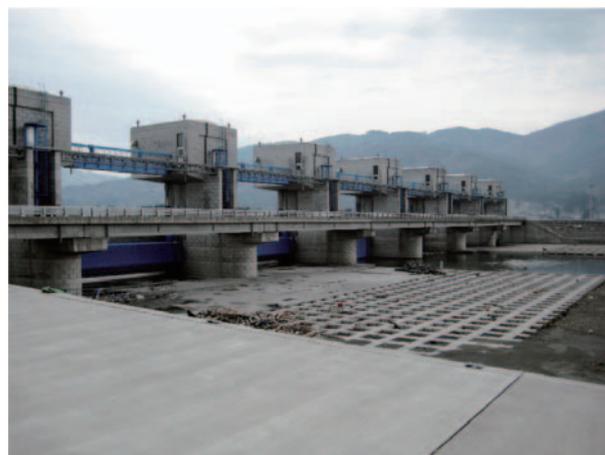
Fig. 16 津軽石川筋防潮水門
The Tsugaru Ishikawasuji tide gate

津軽石海岸では,幅3km,長さ6kmの宮古湾の最奥部に位置する津軽石川の河口から約350m上流地点に設置された防潮水門(Fig.16)を調査した。当該地域は,湾奥部のため津波の波高が高まっていたと考えられ,津軽石川の右岸側を中心に大規模に市街地が被災した。調査した防潮水門においても,ゲート巻き上げ機室の一部が浸水したとの証言を得ることができ,周辺の河川堤防も広範囲に渡って越水していたことがわかった。また,津軽石川の左岸側は山が迫っている地形の影響もあり,右岸側ほどの被害はない様子であった。

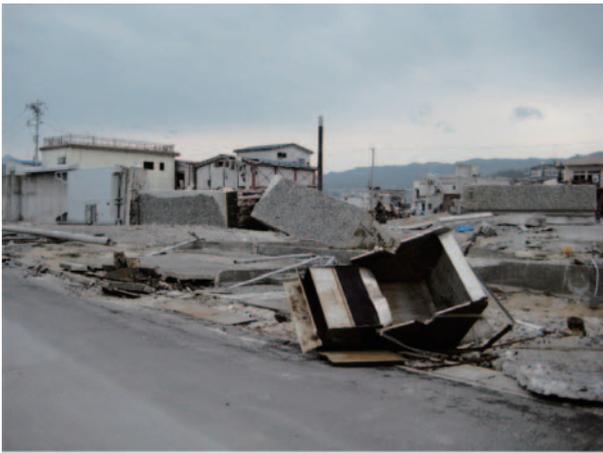
山田漁港は,大船渡や釜石,大槌とともに岩手県が管理する第3種漁港であり,地域の中核をなす漁港である。漁港周辺は水産物加工場のほとんどが全壊したほか,漁業関連事業に従事する住民が多かったと思われるが,7割近い家屋が被災したと見られる。山田漁港では,漁港と市街地の境界に設置された高さ4.7mのコンクリート直立壁が約25m流されている状況(Fig.17)が確認された。この地点は,漁港の防波堤の切れ目にあたり,津波が直接襲ったと考えられた。

Fig. 17 山田漁港の直立壁の破壊状況
Damage to a standing wall in the Yamada fishing port

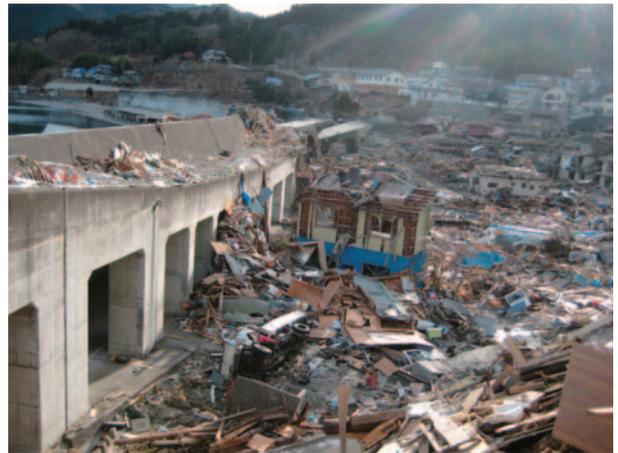
Fig. 19 小白浜漁港の被災状況
Damage to the Kojirahama fishing port

小白浜漁港海岸は、唐丹湾の湾奥部に位置する第2種漁港であり、唐丹地区の中核的な役割を果たしている。本地区には、堤高 12.5m、全長 420m のボックスラーメン構造の直立の防潮堤が整備されており、防潮堤背後の内部に市道が通っている。小白浜漁港海岸は、明治三陸および昭和三陸の津波でそれぞれ、102 戸、96 戸が流失し、チリ地震津波を契機に現在の防潮堤へと改修された。小白浜漁港の被災状況を Fig.19 に示す。当該地区では、津波の襲来により海岸線の中央付近で 2～3 スパンの堤防が転倒し、背後の漁村が水没した。

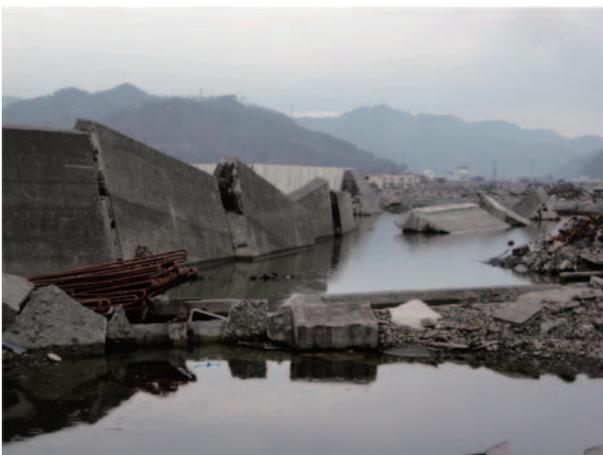
大槌漁港も山田漁港と並ぶ第3種漁港であるが,一帯が大規模に被災しており,山沿いの一部の民家が残るのみでほぼ壊滅状態であった。海岸堤防は大規模に破堤し, Fig.18 にのように堤防裏側が深く浸食されている状況が見られ,激しい落下流があったと推察された。

Fig. 18 大槌漁港の堤防背後の洗掘状況
Damage to a back of dike in the Otsuchi fishing port
