ラジコン無人ヘリコプタによる頭首工周辺の河床の 空中写真撮影

ラジコン無人ヘリコプタによる頭首工周辺の 河床の空中写真撮影

キーワード：頭首工，堆砂，河床低下，ラジコン無人ヘリコプタ，空中写真

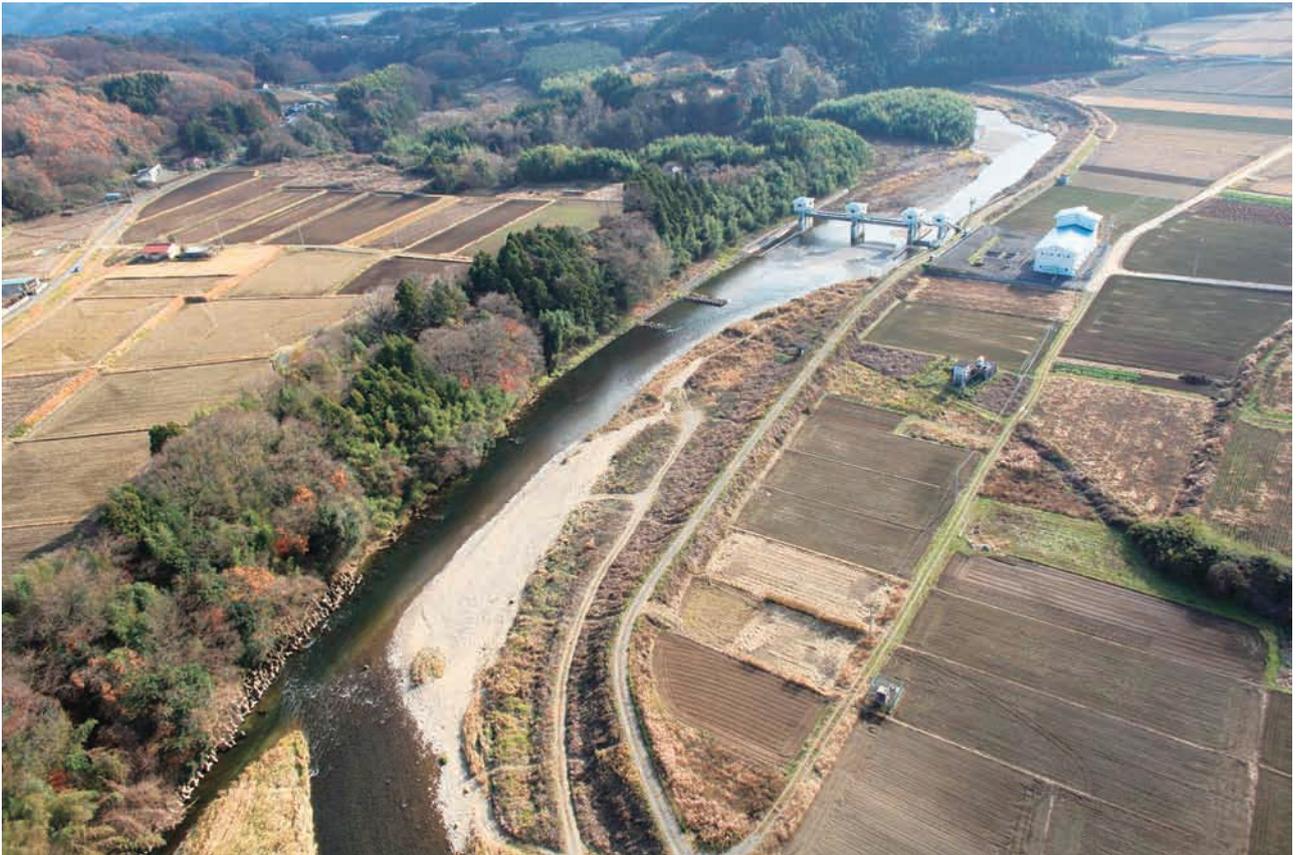
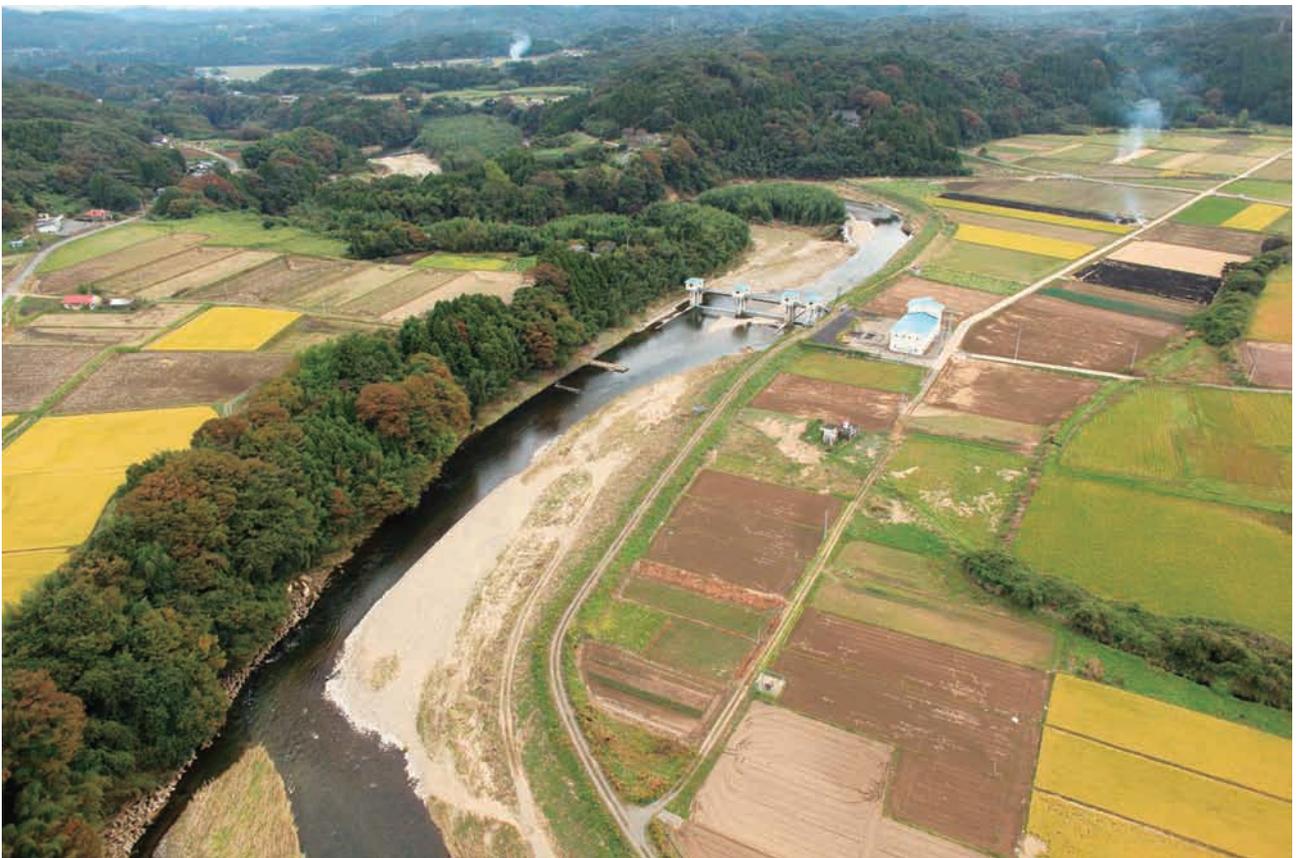
Fig.4 森田頭首工の堆砂除去目安範囲の全体を下流向きで撮影した結果
Photograph of standard range for removing sediment of the Morita headworks in downstream direction

一連の撮影結果より、頭首工の上流では右岸側に、下流では左岸側に寄り州が確認される。いずれも頭首工のエプロン付近まで広がっている。さらに、頭首工の洪水吐ゲートの位置にかかるように、河川の中央にも土砂が

堆積している。これらの堆砂は地上での現地踏査でも観測できるものではあるが（Fig.8～Fig.9）、上空からの観測によってその形状や範囲がより明らかとなる。以上の状況から、建設期間中および完成直後の堆砂（II 6a）が深刻なものであったことが推測される。一方で、群水制工（II 6a）による水刃効果の影響で、右岸側にある取水口の前面への流れが確保されていることがわかる。また、2回の撮影は1年しか経っていないので、僅かであるものの、河床状況に変化が生じていることが確認され、このような撮影は定点における定期観測にも適用しうると考えられる。

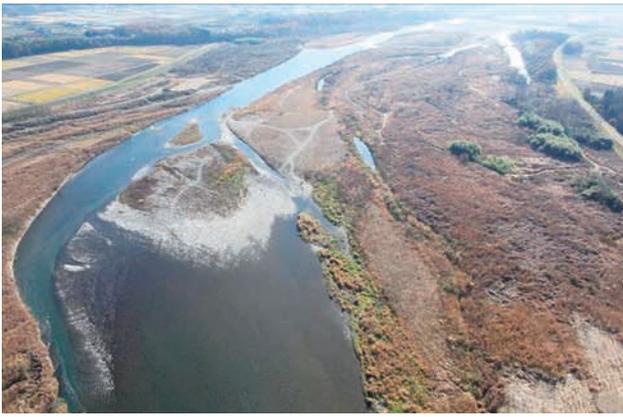
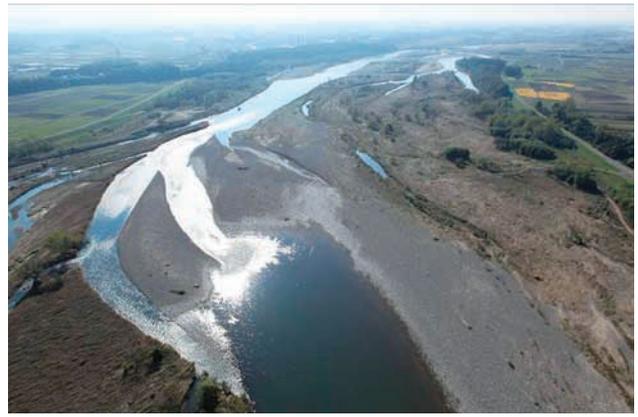
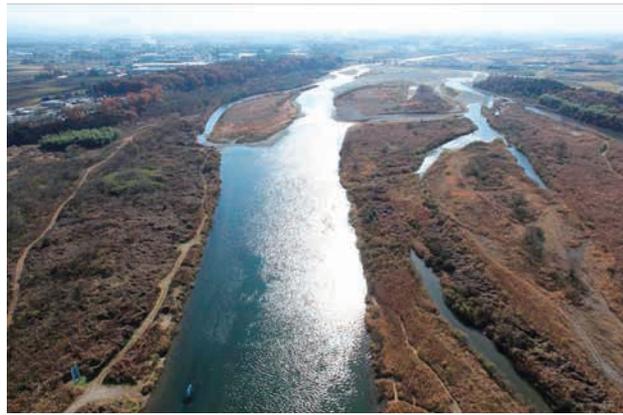
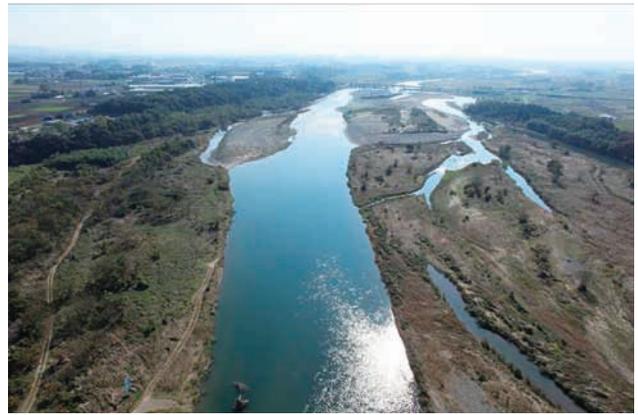
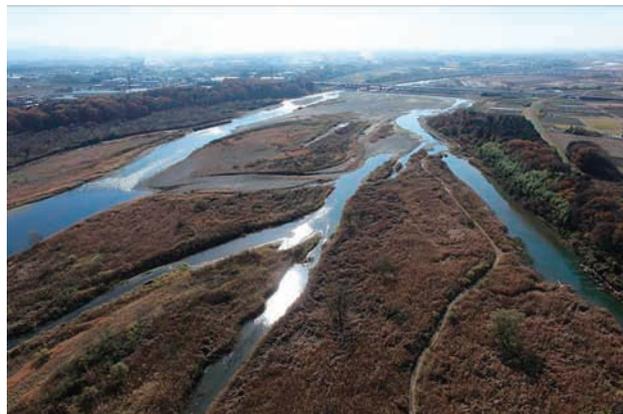
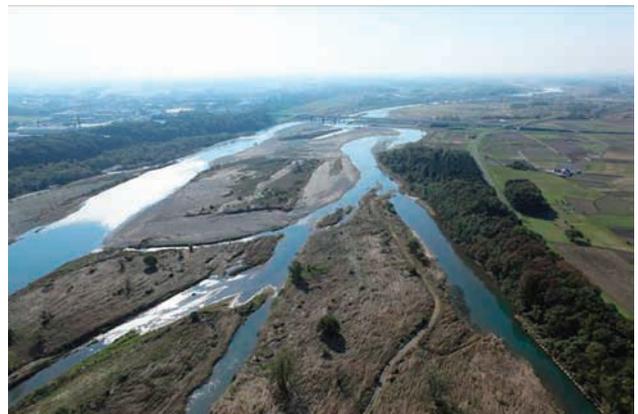
Fig.10 勝瓜頭首工の堆砂除去目安範囲のうち上流側から1/8～4/8の部分を下流向きで撮影した結果
 Photograph of standard range for removing sediment of the Katsu-uri headworks in downstream direction (1/8 to 4/8)

一連の撮影結果より、頭首工の上流では中州、下流では右岸側に寄り州が確認される。これらの堆砂は地上での現地踏査でも観測できるものではあるが（Fig.14～Fig.15）、本頭首工は堤体延長300m程度と非常に大規模なものであることから、その形状や範囲については十分に把握できず、上空からの観測の有効性は明らかである。また、河床低下によるエプロンおよび護床工の破損およびその改修工事（II 6b）の状況も確認される。特に、2回の撮影結果の比較によって改修工事の進捗が明らかである。このような撮影は、頭首工周辺の河床状況の定点定期観測に加えて、頭首工に関する各種工事の進捗の確認にも有効と考えられる。

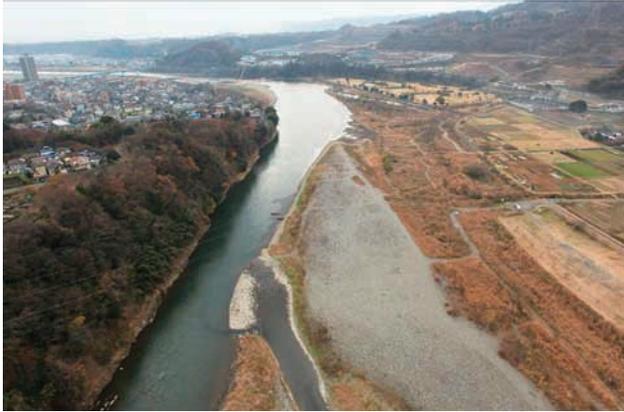
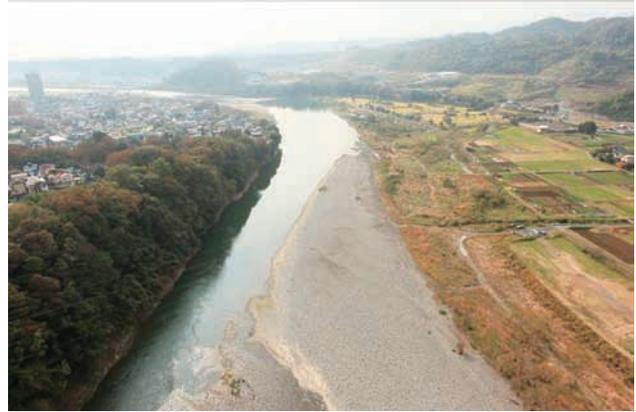
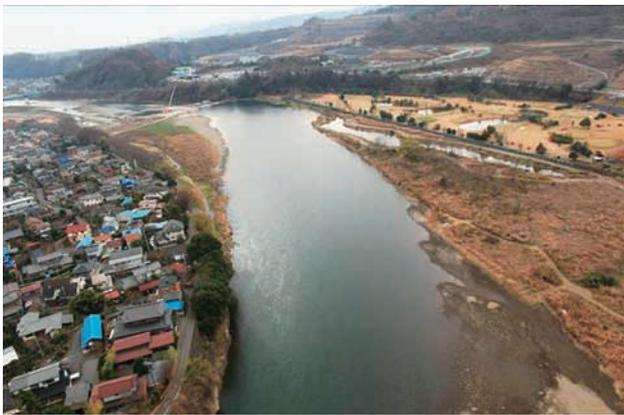
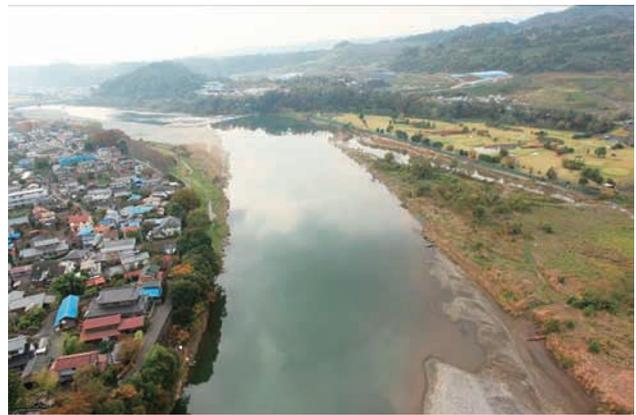
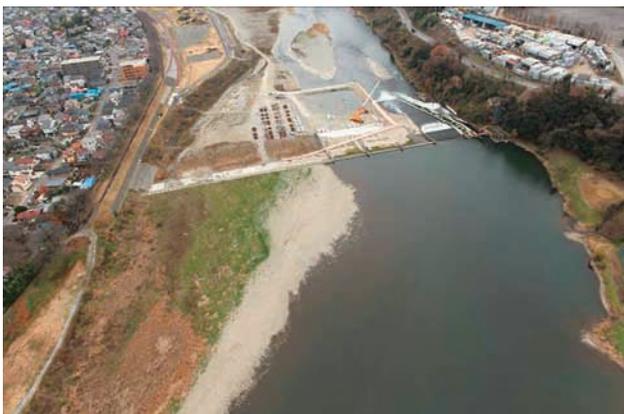
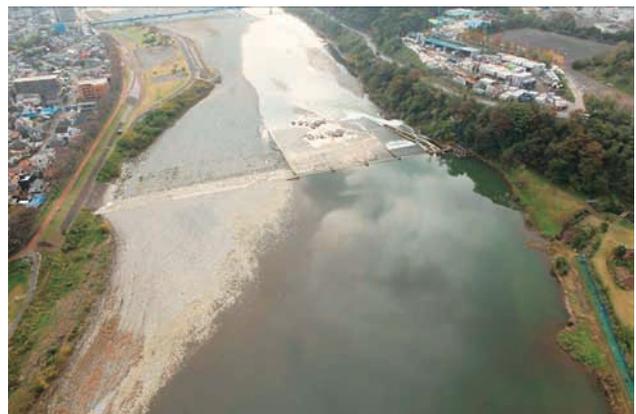
Fig.16 小沢頭首工の堆砂除去目安範囲のうち上流側から 1/6～3/6 の部分を下流向きで撮影した結果
Photograph of standard range for removing sediment of the Kosawa headworks in downstream direction (1/6 to 3/6)

一連の撮影結果より、湾曲部の内岸にあたる左岸側では、頭首工の上下流ともに大きな寄り州が確認される。これらの堆砂は地上での現地踏査でも観測できるものではあるが（Fig.20）、本頭首工も堤体延長200m程度と比較的大規模なものであることから、現地踏査よりも空中写真撮影の方が有効であることが明らかである。また、このように湾曲部に設置される頭首工としては、堆砂対策として、本頭首工のように可動堰と固定堰から構成される複合堰とすることの有効性が示唆されている。さらに、河床低下による護床工の破損およびその改修工事（II 6d）の状況も確認される。

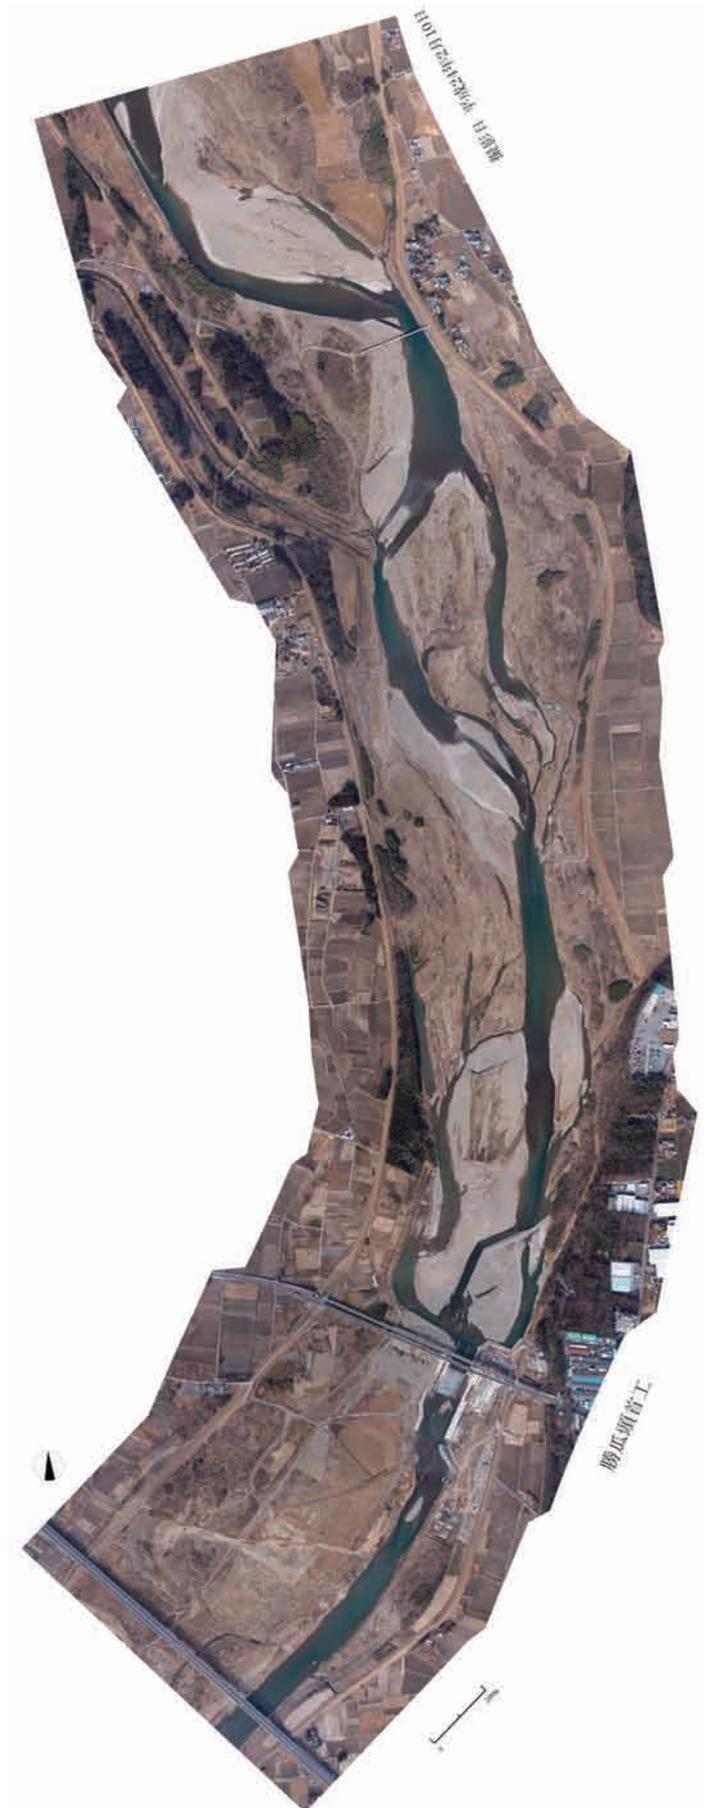
Fig.21 勝瓜頭首工の堆砂除去目安範囲の全体を鉛直下向きで撮影した結果
Photograph of standard range for removing sediment of the Katsu-uri headworks in vertical direction

本図では、**Fig.10**～**Fig.13**で確認される堆砂の形状や範囲が、より明らかである。画素数の高いカメラで撮影したため(Ⅱ2)、拡大すれば河床低下によるエプロンおよび護床工の破損およびその改修工事(Ⅱ6b)の詳細な状況も確認できる(**Fig.22**)。このような撮影結果は航空写真と同程度以上の情報を有すると考えられ、頭首工周辺の河床状況を把握する上で非常に有効である。

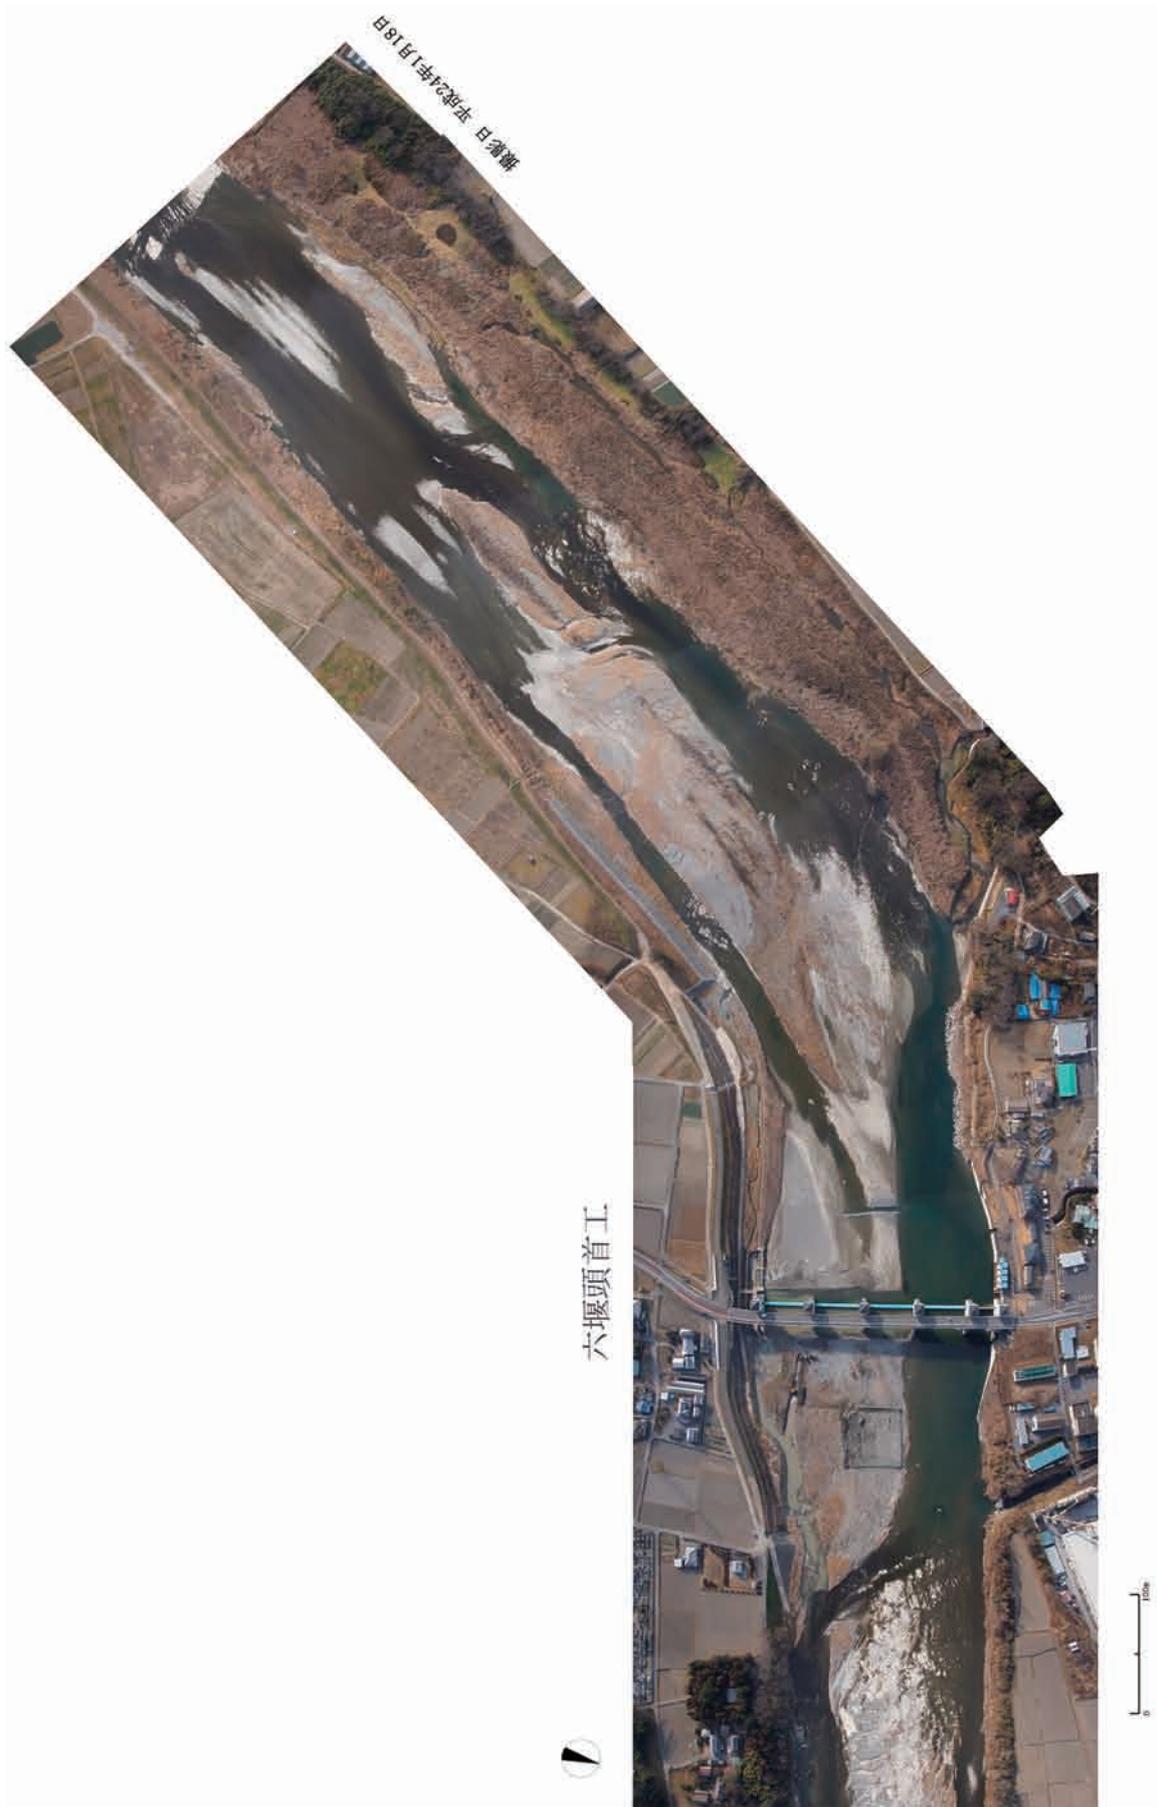
Fig.23 六堰頭首工の堆砂除去目安範囲の全体を鉛直下向きで撮影した結果
Photograph of standard range for removing sediment of the Rokuzeki headworks in vertical direction

本図より、湾曲部の内岸にあたる右岸側では、頭首工の上下流ともに大きな寄り州が確認される。全面可動堰である本頭首工は、この寄り州の影響を大きく受けており、重機等による排砂を行わなければ、洪水吐ゲートの多くが堆砂により本来の機能を発揮できない状況と推定される。ただし取水口は左岸側にあるため、取水には大きな影響は生じていない可能性が高い。小沢頭首工のような複合堰であれば、堆砂の影響は軽減されていたと考えられる。拡大すれば詳細な状況を確認できる(**Fig.24**)。

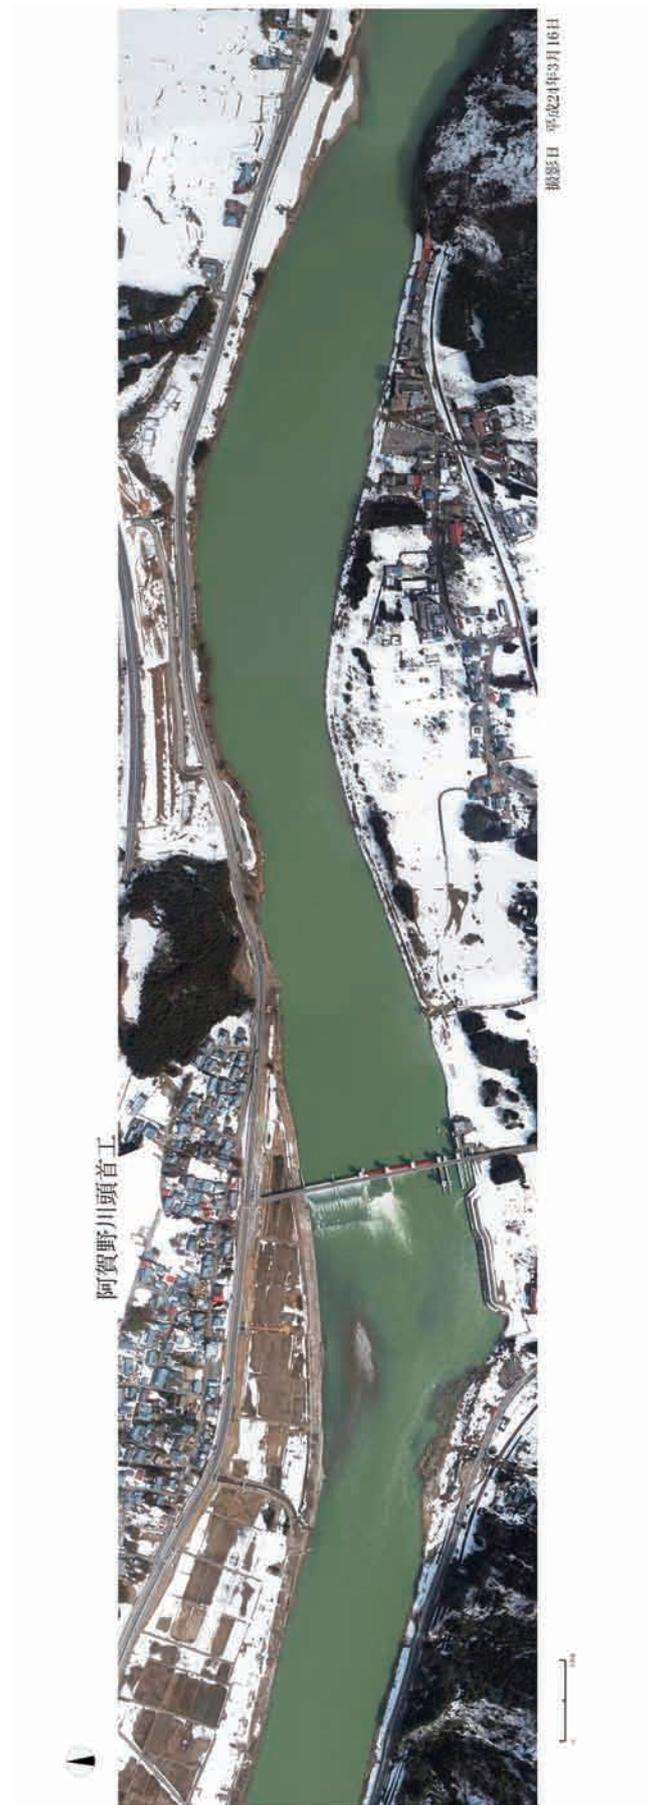
Fig.25 阿賀野川頭首工の堆砂除去目安範囲の全体を鉛直下向きで撮影した結果
Photograph of standard range for removing sediment of the Aganogawa headworks in vertical direction

本図より、河床の局所洗掘等を対象とした改修工事(Ⅱ6e)は完了していると推定される。その他に、河床状況の変動による影響は特になく考えられる。

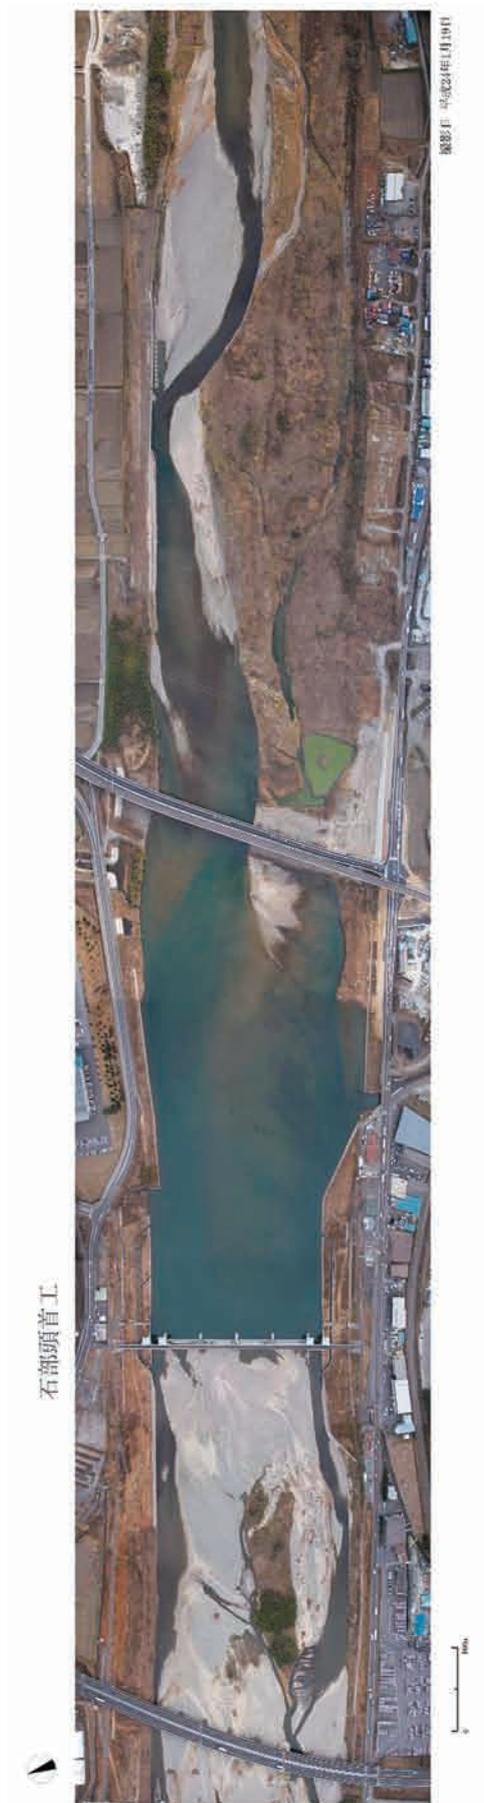
Fig.26 石部頭首工の堆砂除去目安範囲の全体を鉛直下向きで撮影した結果
Photograph of standard range for removing sediment of the Ishibe headworks in vertical direction

本図より、頭首工の上流では左岸側に寄り州、下流では大きな中州が確認される。上流では湛水しているため、堆砂の影響は明確ではないが、下流では中州がエプロンおよび護床工上にまで広がっており、重機等による排砂を行わなければ、土砂吐および洪水吐ゲートの多くが堆砂により本来の機能を発揮できない可能性があると考えられる。拡大すれば詳細な状況を確認できる(**Fig.27**)。
