Damage of Small Earth Dams for Irrigation Induced by Heavy Rainfall

農業用ため池の豪雨災害に関する研究

堀 俊和*

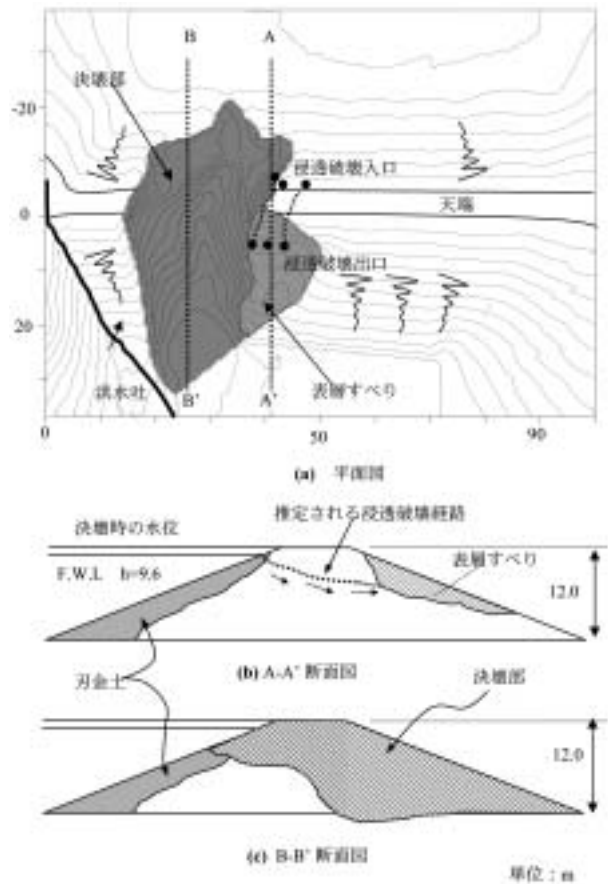
刃金土のサンプリングを行い、土質試験を行った結果を Table 3-3に示す。刃金土の土質は粘土(CH)であり、締固め度も94(%)と高いことから、透水係数 $10^9 \sim 10^7$ (cm/sec) オーダーの土に分類される(土質試験の方法と解説, 1999)。刃金土の中央部および上流斜面近傍においてブロックサンプリングを行い、それぞれ鉛直方向と水平方向に切り出した合計4試料に対して行った透水試験の結果を Table 3-4に示す。ブロックサンプリング

Fig.3-4 浸透破壊により決壊した江良ため池
Era dam, which breached by seepage failure

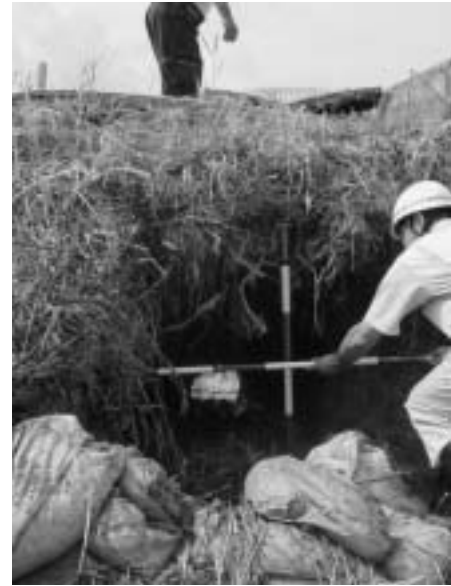
Photo 3-6 点Aのパイピングホール(上流側より撮影)
Piping hall at point A

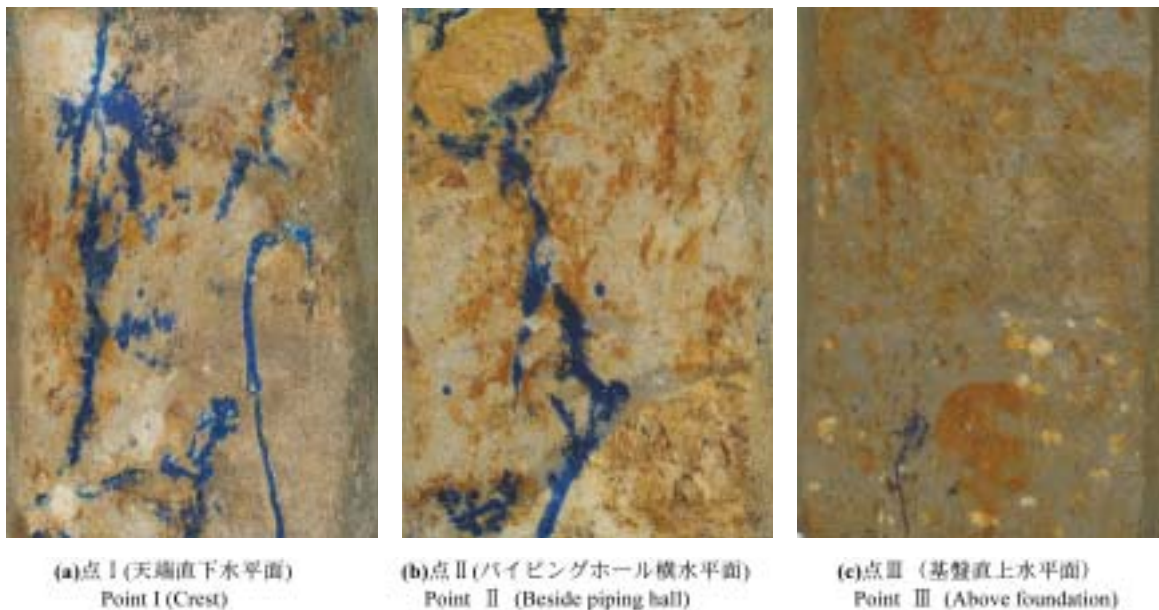
以上のことから、星ヶ谷ため池におけるパイピングホールの発生メカニズムについて以下のように考えられる。星ヶ谷ため池は用水の調整用として用いられ、降雨時等の一時的な貯水位上昇時以外、低水位の状態でも維持されていたため、堤体上部は年間を通じてほとんどの期間で不飽和状態にあった。このため、常時の浸潤線の標高から洪水吐の標高までの部分は、植物根の侵入や乾燥クラックなどに起因する遮水性の低下が進行し、亀裂が卓越していったものと考えられる。豪雨時には上流に存在する二つのため池が満水になり、3つのため池の集水

Photo 3-9 星ヶ谷ため池の不攪乱供試体の亀裂
Cracks of undisturbed soil blocks of Hoshigatani dam

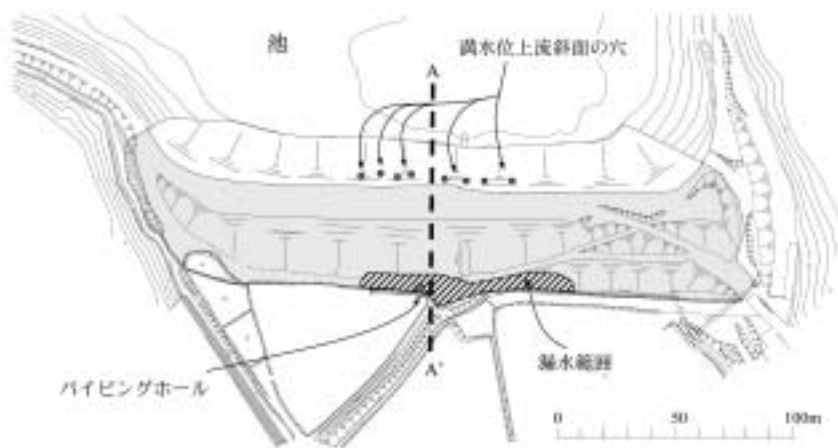
Fig.3-8 山崎ため池平面図
Plan of Yamazaki dam

Fig.3-8 に山崎ため池の平面図を示す。**Fig.3-8** に示すように、堤体中央部の下流斜面法尻（ハッチで示した部分）で年間を通じて漏水が発生しており、パイピングホールの出口と見られる穴が一カ所発見されている。下流側の穴の写真を **Photo 3-10** および **Photo 3-11** に示す。穴の出口付近は浸食されて直径約 20cm の穴となっているが、内部は急激に大きさが小さくなり亀裂状となっていた。また、**Fig.3-8** に示すように、下流側の漏水範囲の上流斜面側では、「満水位上流斜面」付近に直径 2 ～ 8cm の穴が複数発見された。**Photo 3-12** および **Photo 3-13** にこれらの穴の写真を示す。穴の深さは最大で 80cm 以上のものがあつたが、内部で屈曲していたため詳細は不明

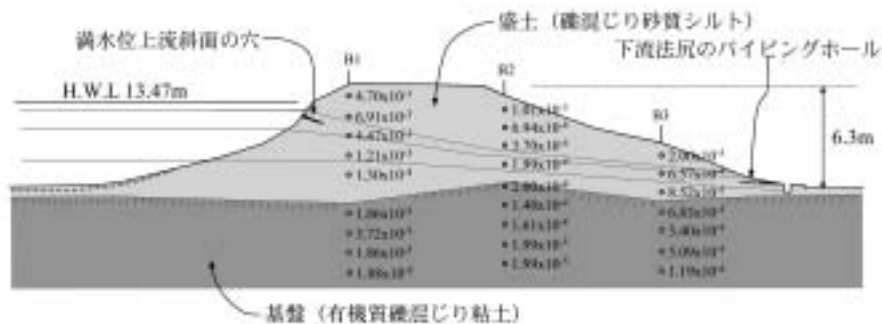
Fig.3-9 山崎ため池横断面図と透水係数（透水係数の単位：cm/sec）
Cross section and permeability coefficients of Yamazaki dam

高い透水係数となっている。また、Fig.3-10 に山崎ため池における貯水位と漏水量の関係を示す。漏水量は、下流法尻の U 字溝に設置した三角堰によって測定した。Fig.3-10 より、漏水量は、貯水位が上流斜面の穴が分布し始める標高までは、貯水位の増加に対してほぼ直線的に増加しているが、貯水位が上流斜面の穴の分布し始める標高以上になると急増し始めていることが分かる。これらのことから、堤体の上流側で遮水性が低下し、特に上流斜面の穴が分布する標高以上で局所的な浸透が卓越していることが分かる。このような遮水性の低下は、江

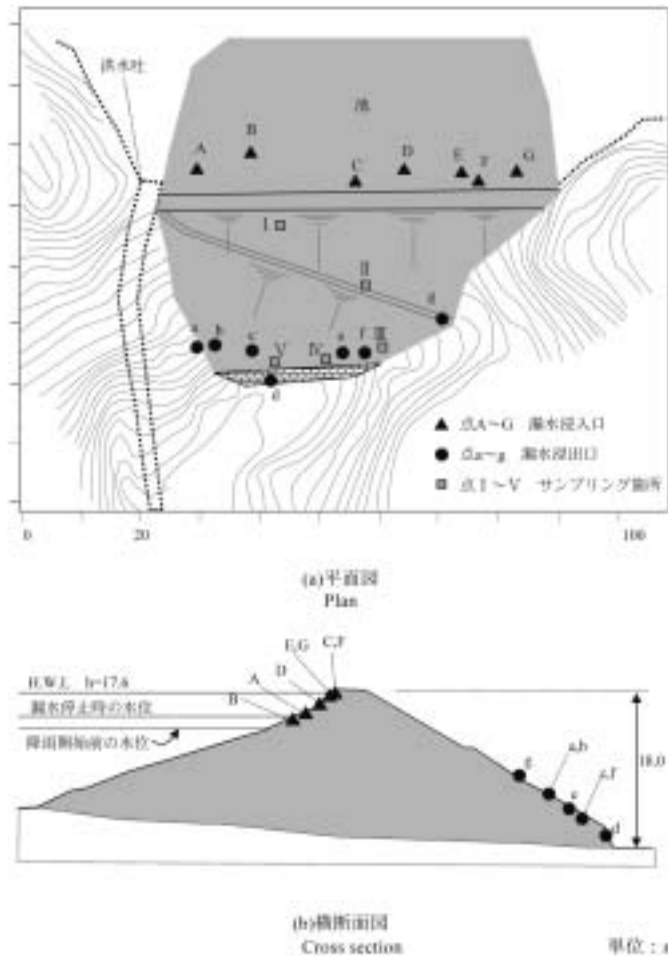
Fig.3-12 王子ため池の被災状況
Condition of damage of Ouji dam

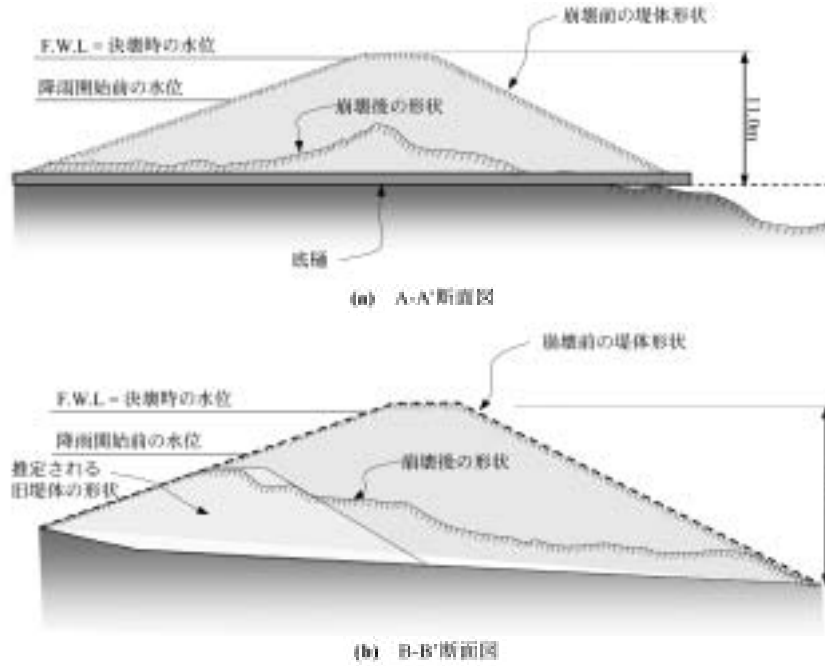
Fig.3-18 麻生ため池決壊部の横断面
Cross section of Asou dam

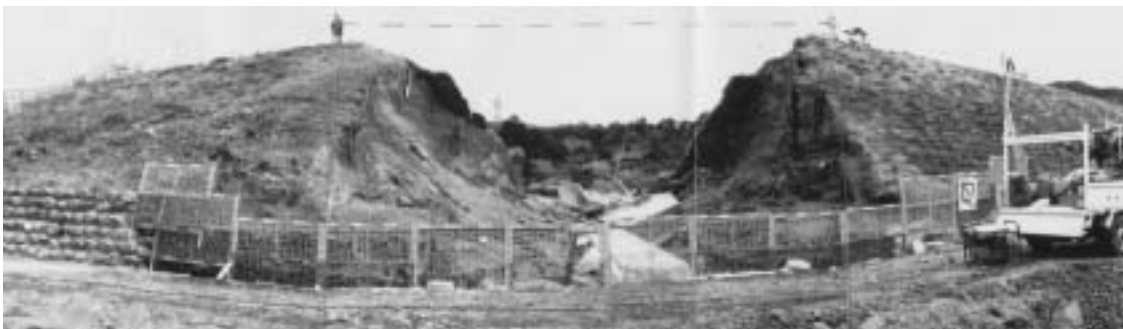
Photo 3-22 内原野ため池の決壊状況 (下流より)
Condition of breach of Uchiharano dam (viewed from downstream)

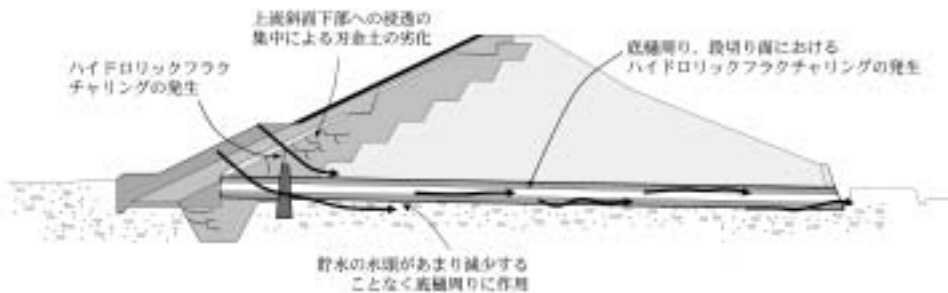
Fig.3-24 内原野ため池の浸透破壊の説明図

以上述べたように、内原野ため池の浸透破壊の要因は複数存在しており、これらの要因の一つないし複数が原因となって決壊に至ったものと考えられる。決壊によ

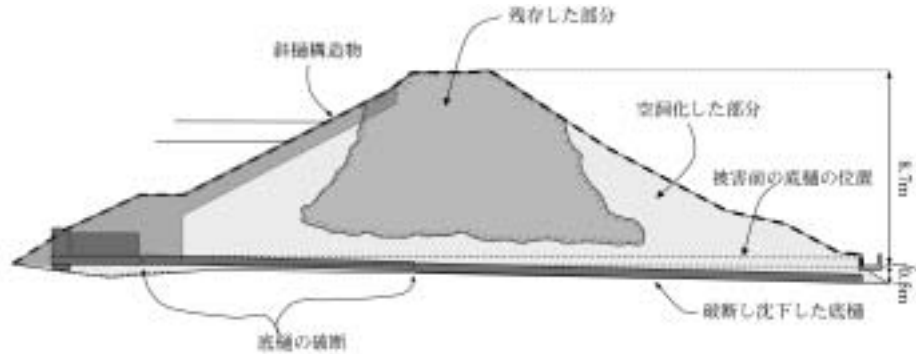
決壊部の詳細なデータが不足しているため、明確なことはいえないが、台風による豪雨で貯水位が上昇した結

Fig.3-26 宝谷ため池の決壊部の横断面
Cross section of Takaratani dam

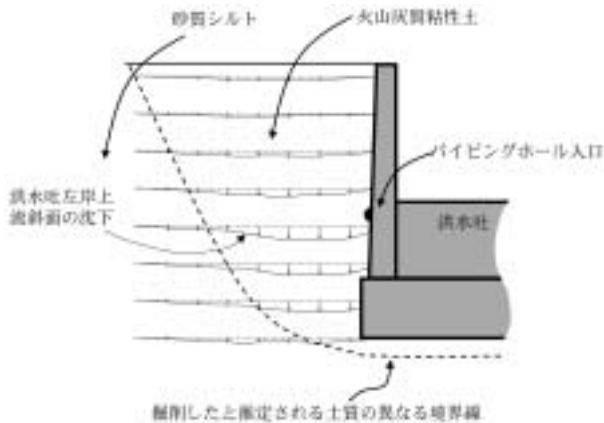
Fig.3-31 洪水吐左岸側埋戻し土の沈下
Settlement of banked soil on the left side of the spillway

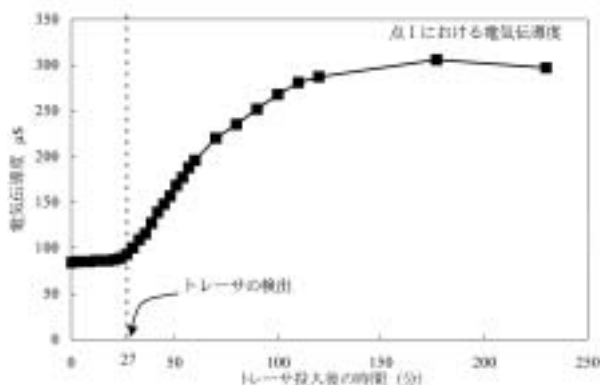
Fig.3-27 に示す点 A～L においてコンクリートカッターで水路底に孔をあけ、裏込めの土を採取した結果、点 A, B, J～L において細粒分が流失した砂礫が確認された。また、漏水浸入孔である点 I では浸食されて流出したと

Fig.3-32 塩水トレーサによる漏水の流速測定結果
Result of measurement of leakage velocity using salt tracer

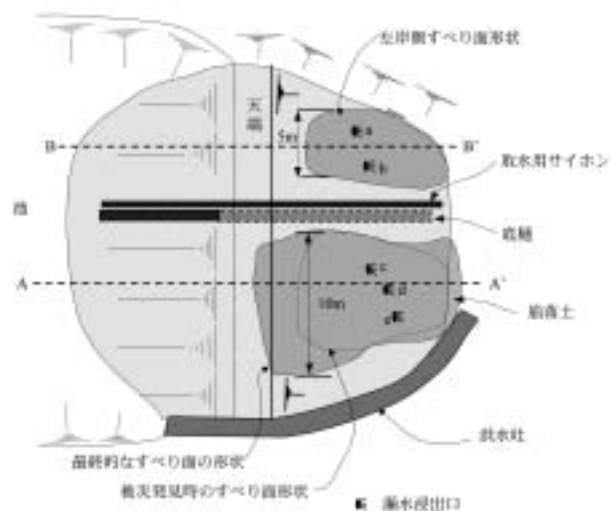
Fig.4-2 銭茂谷内ため池の平面図
Plan of Zenimoyachi dam

Fig.4-2 に被災後の堤体の平面図を示す。また、Fig.4-2 に示す A-A' および B-B' の横断面図を Figs.4-3 (a), (b) に示す。Fig.4-2 に示すように、堤体のすべりは右岸側と左岸側の 2 箇所が発生しており、はじめに右岸側、後に左岸側ですべりが発生している。また、Fig.4-3 (a) に示すように、右岸側でのすべりは複数回にわたる逐次破壊である。崩壊発見時にすべりの上端が下流斜面上部にあったのに対し、その後の降雨継続によって最終的に天端中央にまで破壊が到達している。すべりの上端は、ほぼ鉛直に切り立つかあるいは逆勾配になっており、この部分は下流斜面の変形に伴って生じた引張応力に起因する引張破壊が発生したものと推定される。

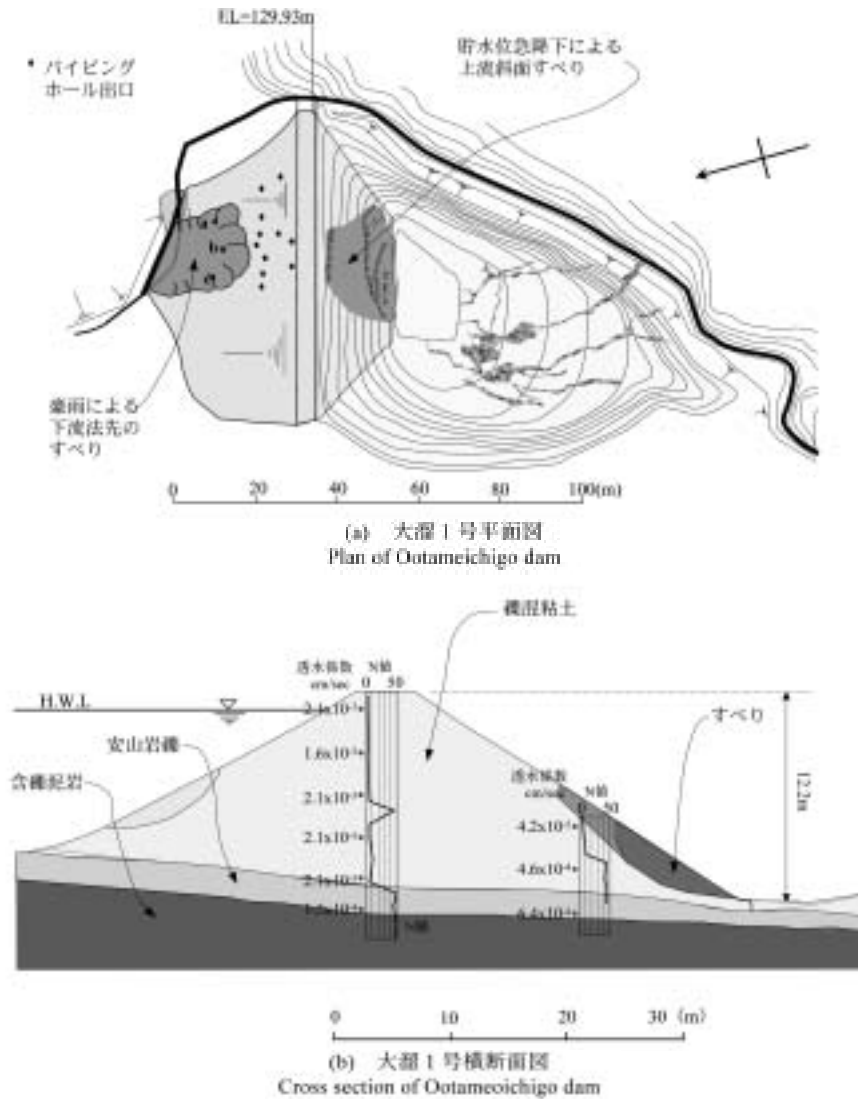
Fig.4-4 大溜1号ため池のすべり面とパイピングホール
Sliding surface and piping halls of Ootameichigo dam

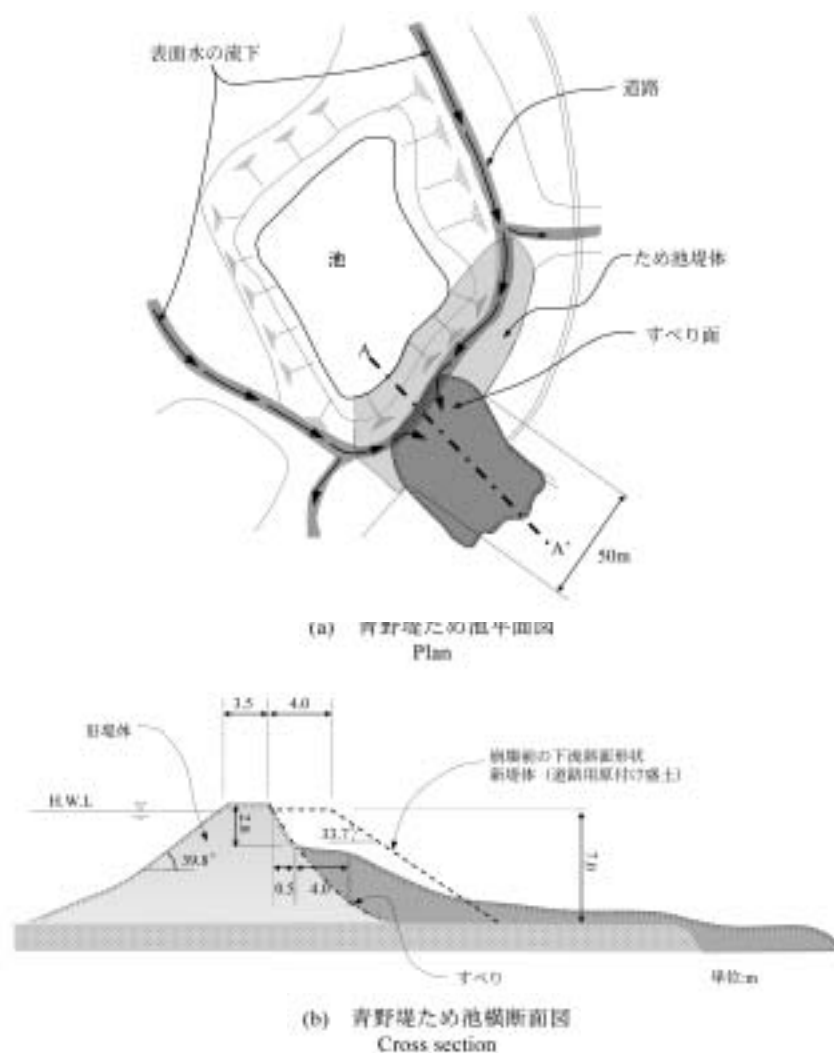
Fig.4-5 青野堤ため池の被害状況
Conditions of damage of Aonotutumi dam

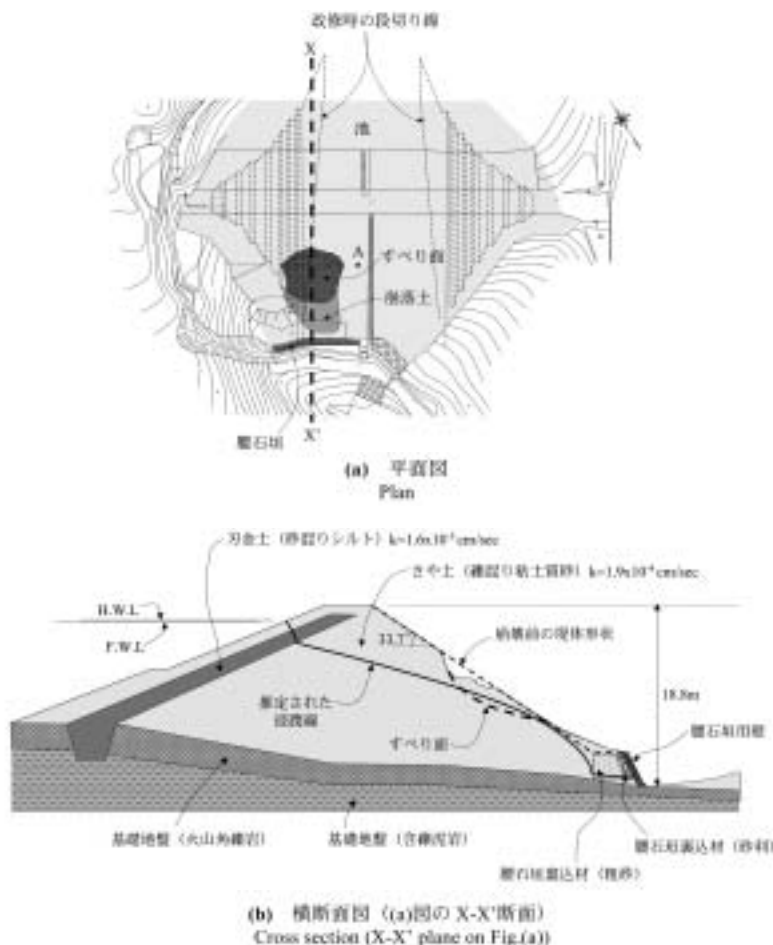
Table 4-3に示す透水係数の値から福田の方法(土地改良技術設計基準「ダム」)を用いて浸潤線を求めた結果を Fig.4-6(b)に示す。ここで、被災前の長雨によって、長期間、設計洪水位近くまで上昇していたと考えられるため、貯水位の条件を設計洪水位として計算を行った。また、下流法尻の腰石垣は十分な排水機能を持っているものとして、裏込材の最上流端を浸出面とした。図に示すように、浸潤線は、腰石垣の影響によって下流斜面法尻で大きく低下しているものの、下流斜面の中段下において斜面表面に近くなっていることが分かる。排水用の腰石垣が設置されているにも関わらず、このような浸潤線形状となった理由として、①刃金土とさや土の間の透水性にあまり差がなく、かつ刃金土の幅が薄いため、刃金土で十分浸潤線を低下できないこと、②下流斜面勾配が大きいことが挙げられる。福田の方法では、降雨による斜面表面からの浸透について考慮されておらず、長雨が続き続いた被災時の浸潤線は、Fig.4-6(b)に示した浸潤線より上昇していた可能性が高い。したがって、被災時に

Fig.4-6 大溜1号ため池の被災状況
Conditions of damage of Ootameichigo dam

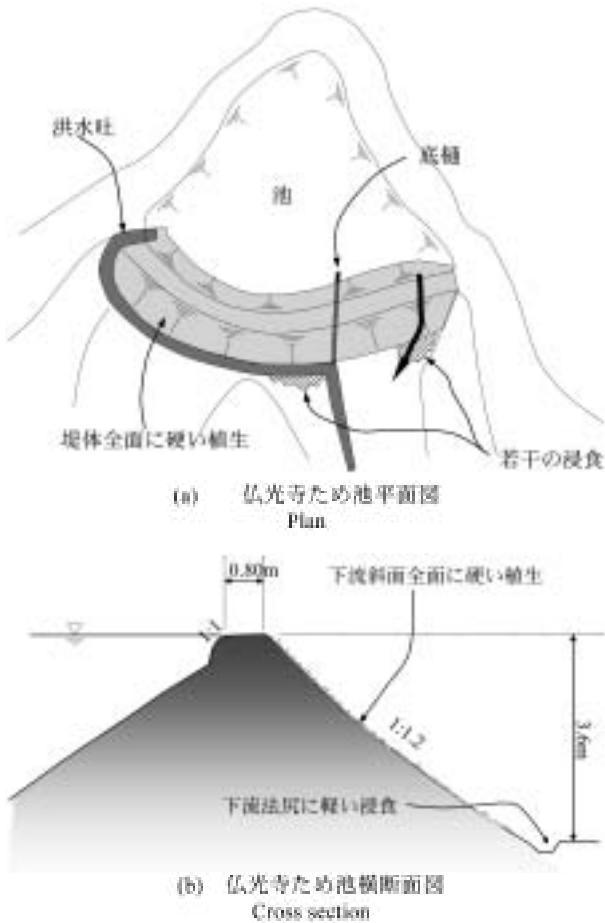
Fig.5-5 仏光寺ため池の越流状況
Bukkouji dam

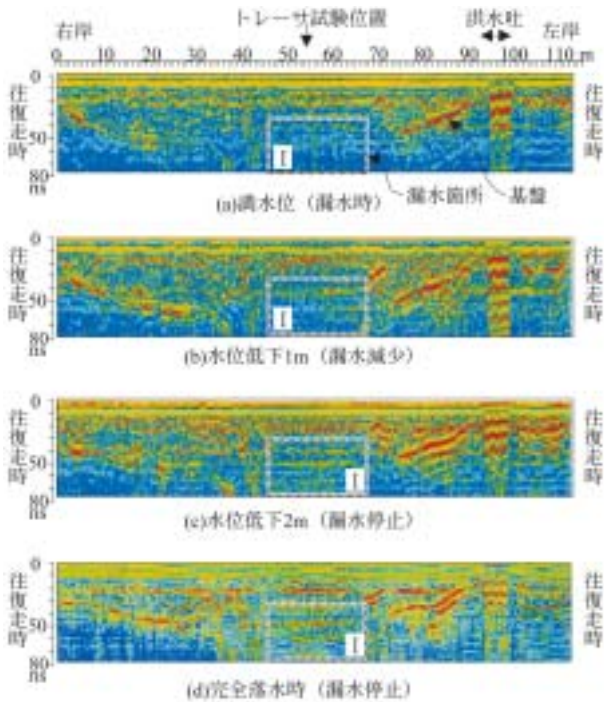
Fig.6-13 堤体盛土中漏水経路の地中レーダプロフィール
Radar profiles of the embankment with leakage

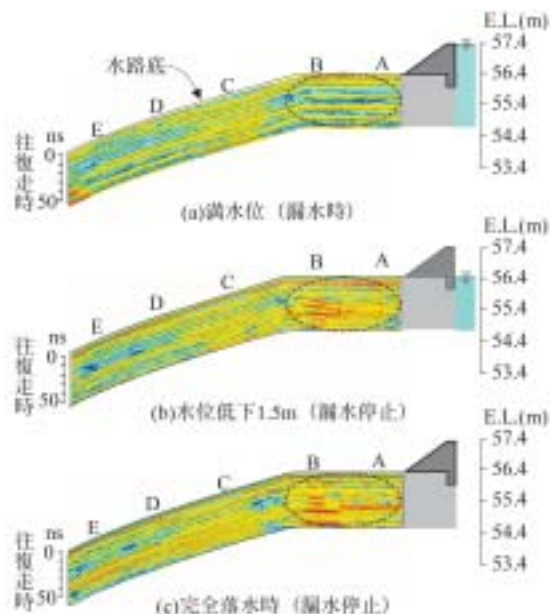
Fig.6-19 側線1の地中レーダ調査結果図
Radar profiles of spillway with leakage
