平成 28 年熊本地震が影響を及ぼした農地の地下部調査

キーワード：平成28年熊本地震，地下探査，表面波探査，電気探査，電磁探査，噴砂，地
下水，漏水

Geophysical Investigation of Farmlands Damaged by the 2016 Kumamoto Earthquakes

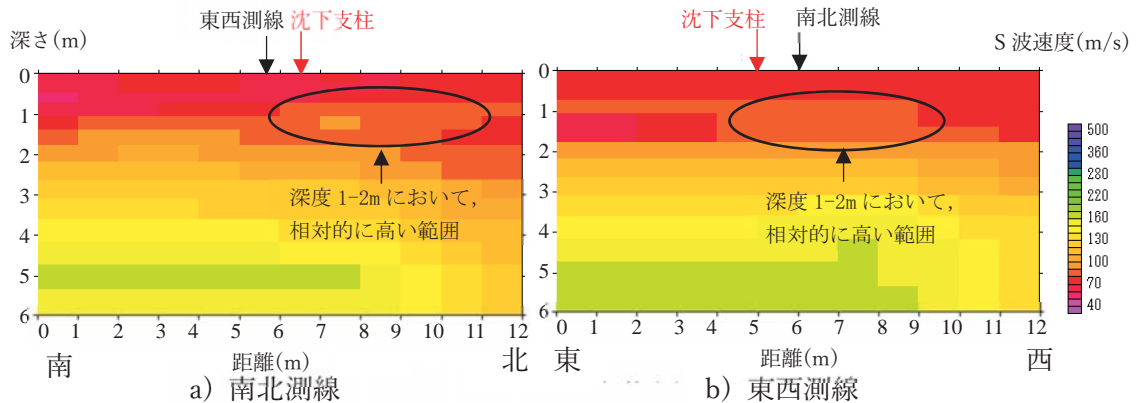
第2図 調査施設（熊本市）での表面波探査におけるS波速度分布（2016/7/15）

第2図に表面波探査結果を示す。全体的に表層のS波速度が低く、深度1.5m以深から若干S波速度が上昇していた。深度1～2mでは、沈下支柱の周辺のS波速度は相対的に高かった。緩層が締め固まったか相対的に密度の高い粒子が貫入している可能性が考えられた。深度1～2mでの相対的にS波速度の高い領域が噴砂と関係があるとする、沈下支柱の西側、北側にも広がっている可能性が考えられた。

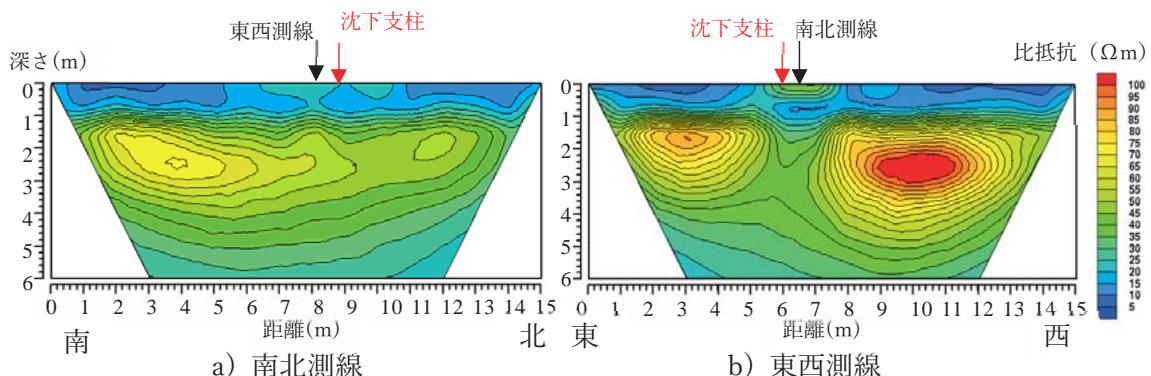
第3図 調査施設（熊本市）での電気探査における比抵抗分布（2016/7/15）

は深度0～1mで低く、深度1～3mで高かった。近傍のボーリングデータ（全国地質調査業協会連合会、2016）との参照より、深度0～1mは盛土かシルト混じり、1～3mは砂混じり層を反映している可能性が考えられた。深度0～1mにおいて沈下支柱の周辺では相対的に比抵抗が高く、シルト層に砂が混ざった可能性が考えられた。深度1～3mでは沈下支柱の周辺で比抵抗が低く、噴砂により下層と表層とつながり、水分が地表から供給され、比抵抗が下がった可能性や測線近傍の金属製の支柱の影響が考えられた。

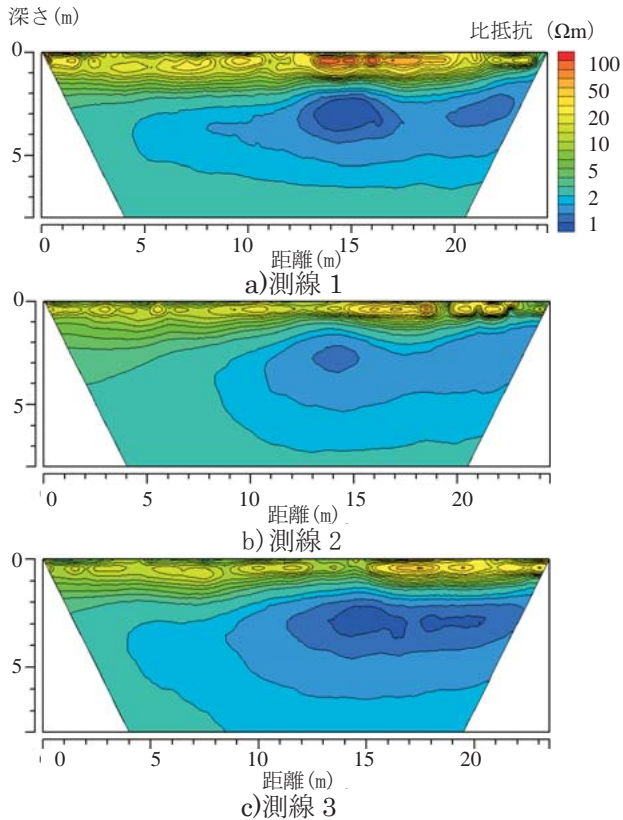
第 6 図 調査施設（玉名市）での電気探査における比抵抗分布（2016/7/28）

第6図にビニールハウス内での電気探査の結果を示す。深度1mまで相対的に比抵抗が高く、深度1mから深部に行くほど比抵抗が低くなった。深度3m程度では測線の前半部分（0～12m）と比べて後半部分（12～24.5m）の比抵抗が低く、測線後半の地下水位が高いことと同様な傾向を示した。第7図にビニールハウスと水路との間の道路脇での探査結果を示す。20Ωm程度の低比抵抗領域は、ビニールハウス後半（30～50m）で若干浅くなり、ビニールハウス北側の54m付近では10Ωm以下の低比抵抗領域が深度2mまで浅くなっていた。ビニールハウス内の電気探査の結果と合わせると、水路由来の電気伝導度の高い水がビニールハウスの北側から浸入している可能性が考えられた。電気伝導度の高い地下水の水位が高いと、噴砂が起こった場合には塩害が発生する恐れがあることから、電気探査によって塩害リスクの高い箇所を推定できる可能性が示唆された。

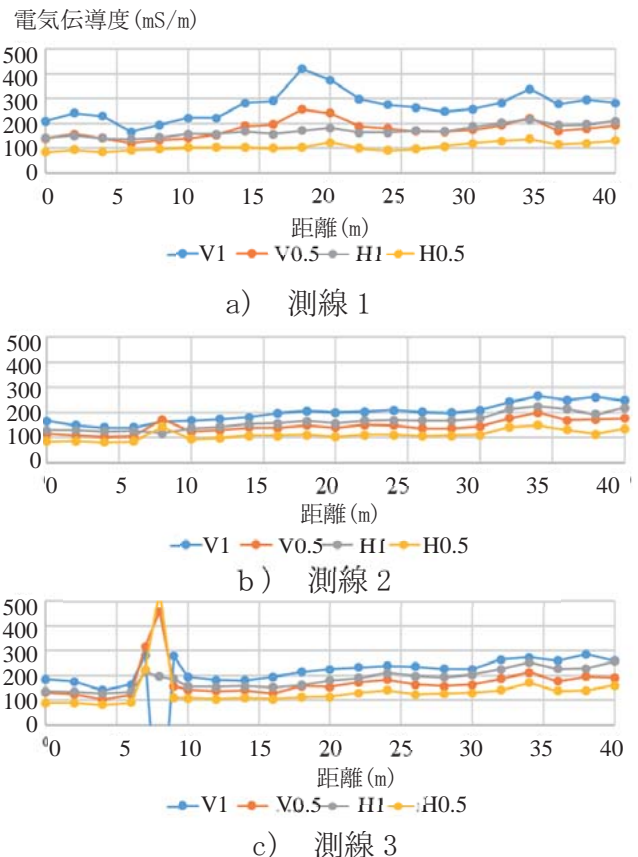
第 8 図 調査施設（玉名市）での電磁探査における電気伝導度（2016/7/30）

H0.5 は深さ 0-25cm, V0.5 は深さ 25-50cm, V1.0 は V0.5, H0.5, H1.0 の値によって異なる深さ 0.5-1.5m の電気伝導度の影響を受けていること示している。測線 3 の 8 m 地点で V1.0 m モードで -500 と異常値を検出した（第 8 図 c）。後日、該当箇所を掘削したところ鉄管が確認され、その影響により探査結果が異常値を示したと推測された。測線後半（第 5 図の奥側）は測線前半より相対的に高伝導度を示し、水路側に位置する測線 1 の深い箇所でも相対的に高電気伝導度（ 300mS/m 前後）を示した。測定値は全体的に高い値を示し、ビニールハウスの金属製支柱の影響が考えられるが、相対的な値の違いから、土壌の電気伝導度の傾向把握が可能と考えられた。測線の前半（0-10m）、後半（30-40m）で相対的に電気伝導度の違いが出ており、電気探査結果および電気伝導度の高い地下水位の傾向と同じであり、簡易に測定できる電磁探査でも同様の結果が得られ、既往の報告（中矢ら，2013）と同様に、塩害リスクの高い箇所を電磁探査で簡易に推定できた。

V1, V0.5, H0.5 の順に深い情報を反映。

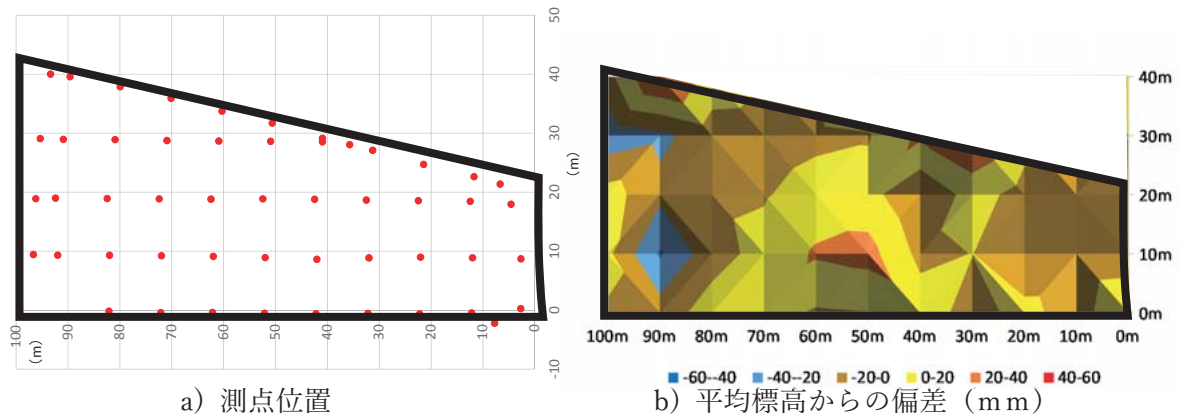
第9図 調査水田（阿蘇市）で実施された測量結果（2016/12/4）

湛水不良の原因として田面の傾きが想定されたため、第9図に示すように2016年12月4日に測量調査を行った。部分的に±40mm程度の高低差があったが、均平率は88%と田面は概ね均平であった。また、貫入式土壌硬度計（大起理化工業：DIK-5531）を用いて10mメッシュで土壌硬度調査（計測範囲は表土～深さ60cm，コーン2cm³）を行った結果、第10図に示すように、ほとんどのメッシュにおい

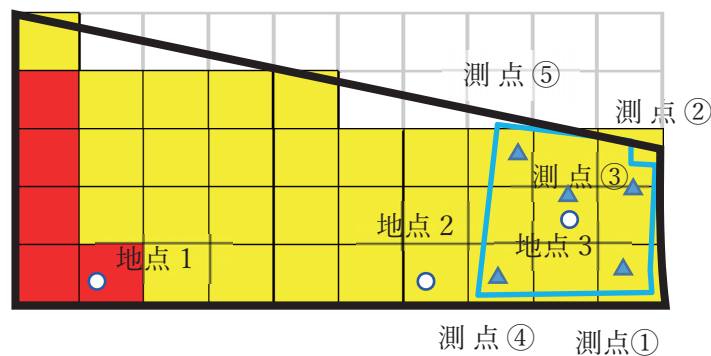
第10図 調査水田（阿蘇市）で実施された土壌硬度調査（2016/12/4）

て耕盤層（1Mpa以上）を地下20cmに確認した。第10図の表層3箇所（地点1～3）で土壌断面調査を実施し、室内透水試験を行った結果、第1表に示す結果が得られた。地点1，2の深さ25cmの表層においては、透水係数が 3.0×10^{-4} cm/sと透水性の高いエリアが確認された。

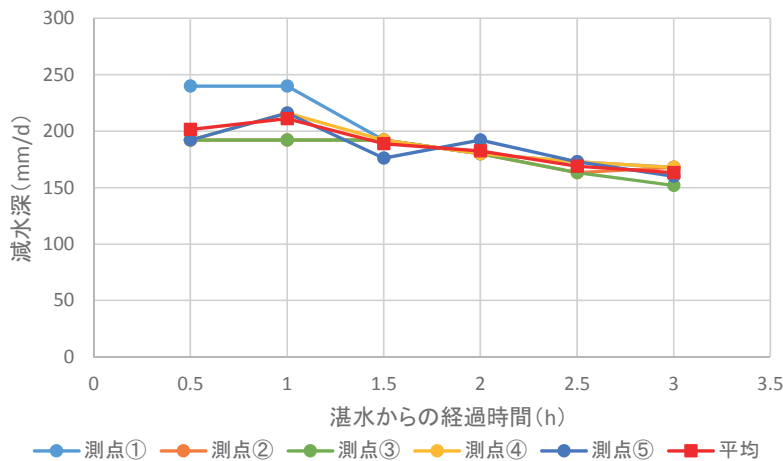
第14図 調査水田(阿蘇市)で実施された減水深調査結果(2016/12/6)

気温がそれぞれ11.6°Cと-5.0°Cと大きな変化があり、翌朝（12月7日6:00～10:00）の測定時には湛水面が凍結していた。第14図に減水深調査結果を示す。本調査は水稻作付け終了後の減水深を測っており、水稻作付け時の減水深ではないが、減水深は160 mm/dと一般的な水田よりも極めて高い値を示した。第10図の地点3の深さ5 cmでは透水係数 1.6×10^{-5} cm/sと高くはなかったことから、地点1, 2のように部分的に透水性の高い地点が存在しているか、畦畔部からの漏水の可能性が考えられた。

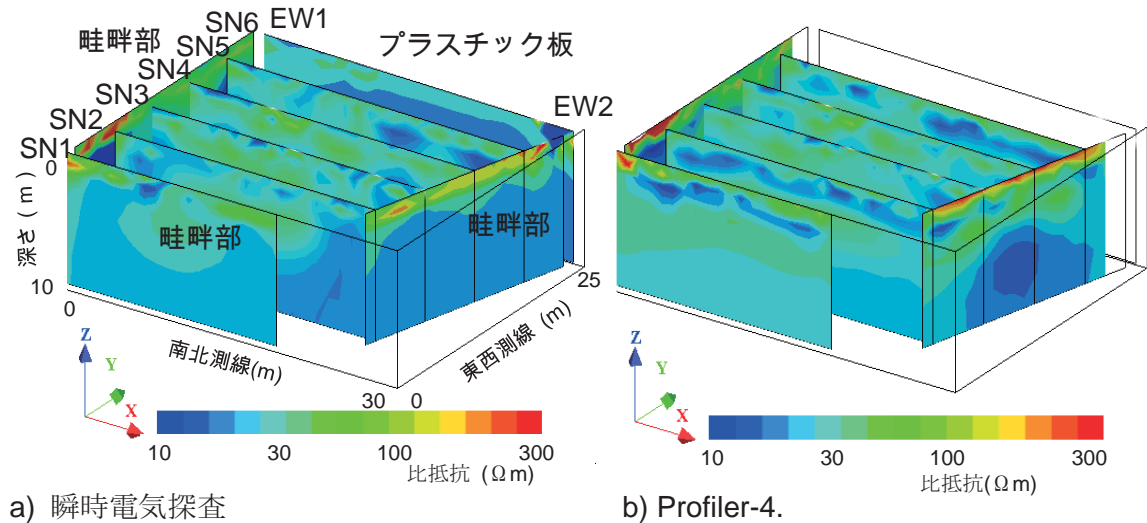
第15図 調査水田（阿蘇市）における湛水前の比抵抗分布

第15図に湛水試験前の比抵抗分布を示す。両探査システムで得られたデータの逆解析結果は同様な比抵抗構造を示し、比抵抗は、水田内で低く、畦畔部の浅部で高かった。水田内の低い比抵抗は、土壌中の細粒分の割合が高いことを反映しているか、調査前に36 mmの降雨があったことによる体積含水率の増加を反映している可能性がある。畦畔部の浅部の高い比抵抗は土壌の密度が低いことを示している可能性があるが、この時点の比抵抗分布からは漏水箇所を推定するのは困難である。

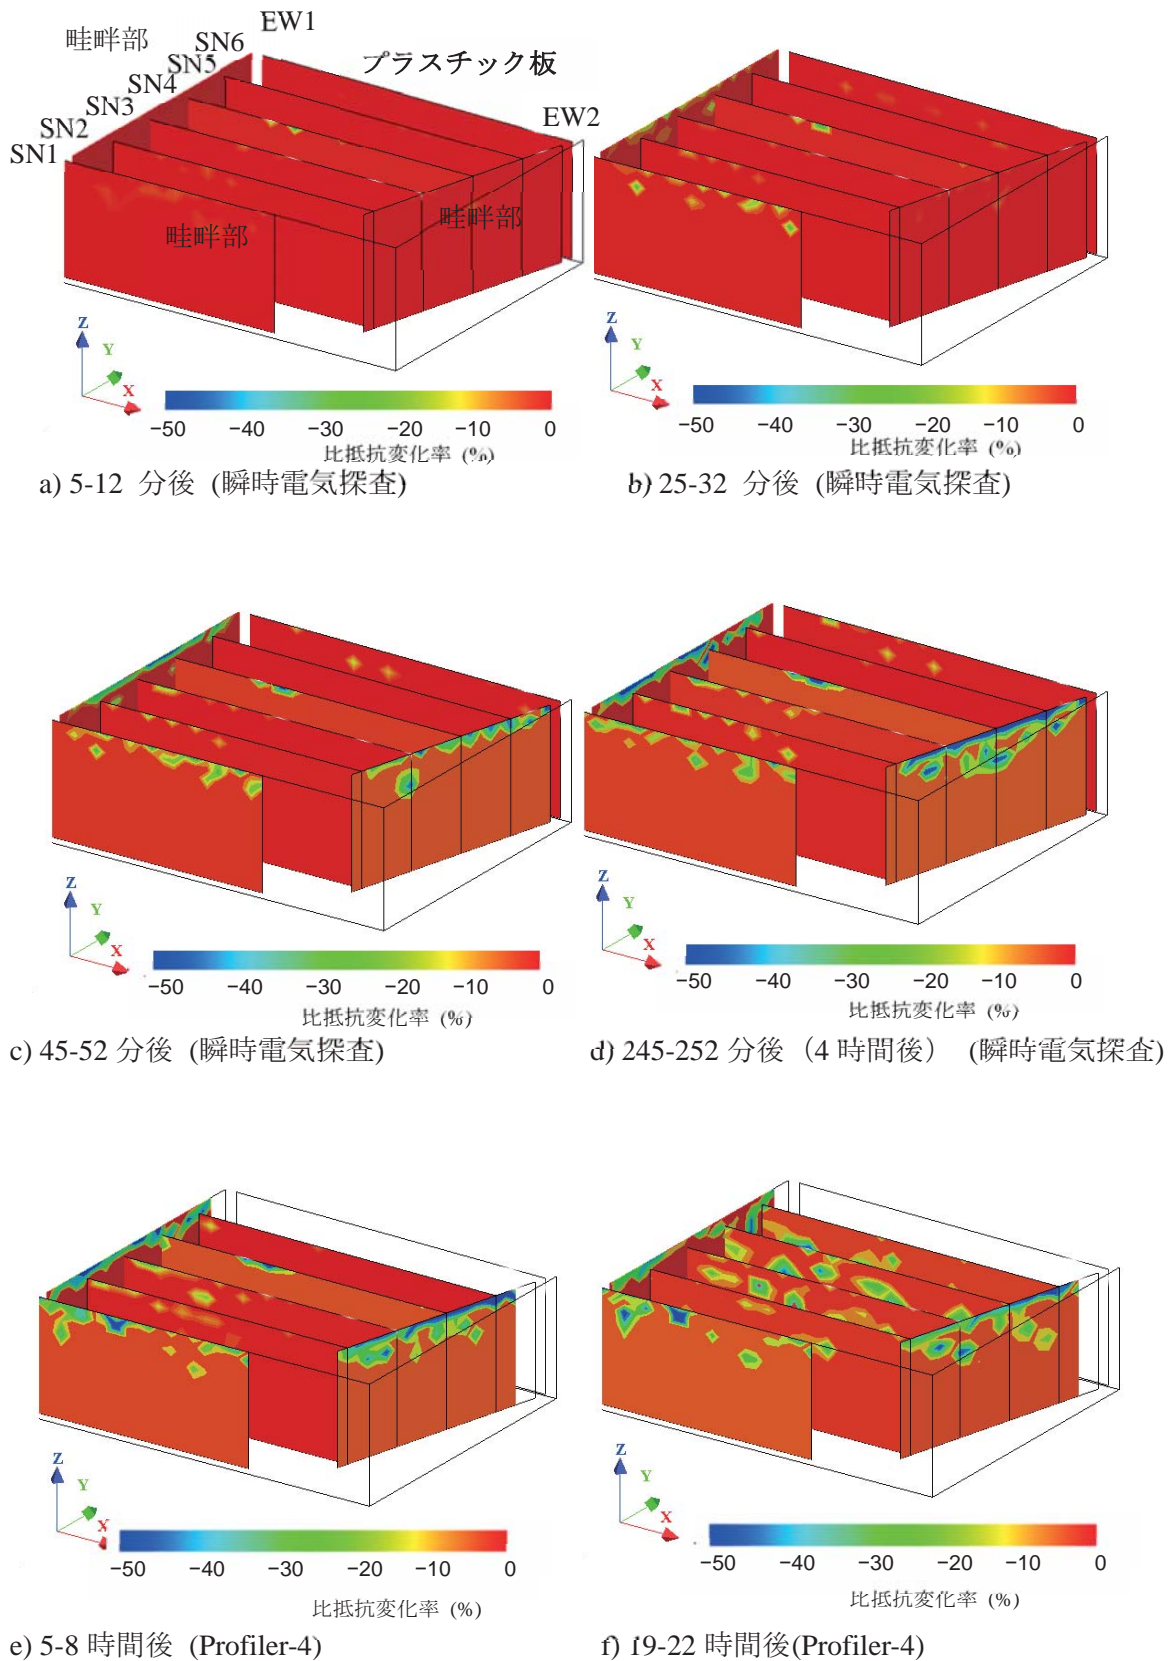
第16図 調査水田 (阿蘇市) における湛水後の比抵抗変化率の分布

第16図に湛水試験前の比抵抗に対する湛水試験中の比抵抗変化率の分布を示す。第16図b～eに示すように、畦から地下方向に向けて明瞭な比抵抗の低下が見られ、その低下領域は25～32分後から5～8時間後まで徐々に増加していた。一方、水田内の比抵抗は8時間後（第16図e）まではほとんど変化していなかった。瞬時電気探査およびProfiler-4は電極間隔や電極配置が異なるが、それぞれのデータを用いた比抵抗変化は同様な解析結果を示しており（第16図d, e）、探査システムの違いによる結果の違いは小さかった。湛水試験前後では、体積含水率のみが変化しているため、比抵抗の低下は土中の水分量の変化を反映していると考えられ

る。これらの結果から、漏水箇所は水田内ではなく畦の下部であることが示唆された。一方、湛水試験前に降雨があったことから、田面直下の水分量は既に高い状態にあり、浸透したとしても水分量の変化は小さく、その結果比抵抗の変化が小さくなった可能性も考えられた。そこで、第16図fに示す湛水開始から19～22時間後の比抵抗変化を解析したところ、比抵抗の低下が水田内でも確認できる。この比抵抗低下は、地下への下方浸透により水分量が増加したことを示しており、少なくとも湛水開始後5～8時間後（第16図e）の水田内の土壌はまだ飽和していなかったと考えられる。これらの結果から、5～8時間後に水田内で比抵抗がほとんど低下しなかったのは、田面直下への水の下方浸透が少なかったため、このことから漏水は水田内よりも畦の下部で起こっている可能性が高いと推定された。本報告では、電気探査で測定されたデータを2次元比抵抗逆解析した結果を示した。しかし、浸透という現象は3次元構造であるため、解析結果に擬像を含むことがある（佐々木, 1993）。3次元比抵抗逆解析や浸透解析などを用いた推定（Inoue et al., 2018b）を行い、推定の精度を上げていく必要がある。
