## 平成 29 年 7 月九州北部豪雨におけるため池の被災要因

泉 明良\* 堀 俊和\* 正田大輔\*\* 吉迫 宏\*\* 梶原義範\*\*\*

## Disaster cause of Small Earthfill Dam Damaged by Northern Kyushu Torrential Rain in July 2017

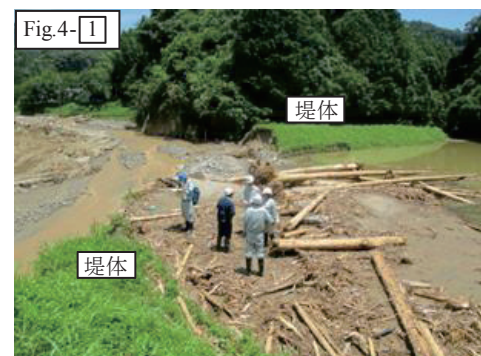
Fig. 4 に梅川内ため池および梅川内2ため池の撮影位置図を示す。位置図は国土地理院 HP の地理院地図（電子国土 web）を利用した。後述する他のため池の位置図も同様である。梅川内ため池および梅川内2ため池は寒水川左岸側に位置している。調査時において、土砂および流木が流下し、旧河道周辺の広い範囲が土砂で埋没していた。梅川内2ため池は土砂や流木を伴う洪水流により、Fig. 5 に示すように、堤体の数十 m 部分が流失し土砂および流木が貯水池内に流入していた。堤体上流法面に越流の痕跡はなかったが、Fig. 6 に示すように堤体の下流法面の下部には草木が倒された痕跡があった。このことから、梅川内2ため池は堤体越流による崩壊ではなく、隣接する寒水川で発生した土砂や流木を伴う洪水流が堤体下流法面を侵食し堤体を崩壊させたと考えられる。梅川内ため池においては、梅川内2ため池と同様に寒水川からの土石流や流木によって、Fig. 7 に示すように堤体下流法面が侵食されており一部崩壊していた。また、Fig. 8 に示すように貯水池の上流部は寒水川から流入した土砂が堆積していた。

Fig. 5 梅川内2ため池の堤体崩壊部  
寒水川からの侵食で堤体が流失している  
Failure part at Umegochi 2 pond

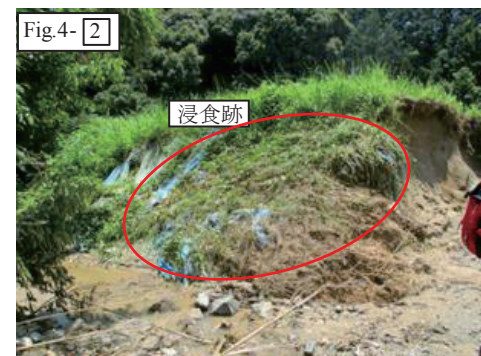
Fig. 6 梅川内2ため池の下流斜面  
Downstream slope at at Umegochi 2 pond

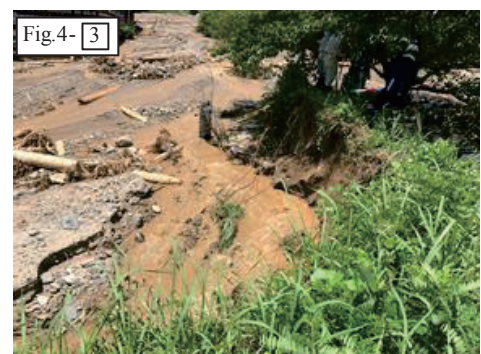
Fig. 7 梅川内ため池堤体の崩壊部  
寒水川の氾濫によって堤体が崩壊している  
Failure part at Umegochi pond

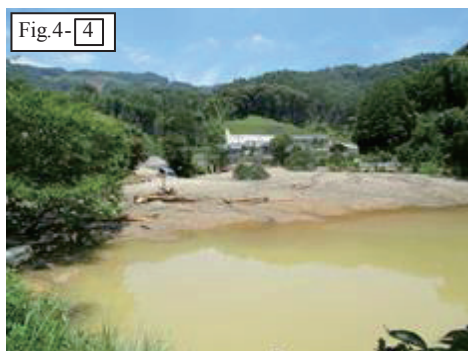
**Fig. 8** 梅川内ため池内の堆砂状況  
貯水池右岸から土砂流入の様子  
Sand and mud flowed into Umegochi pond

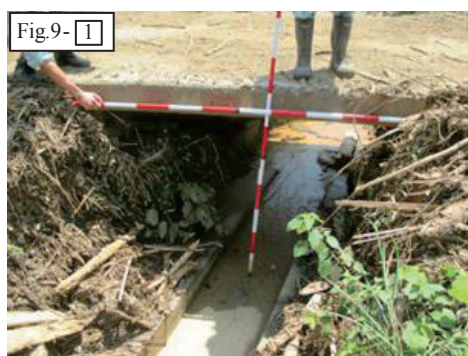
Fig. 9 に上野ため池の撮影位置図を示す。寒水川の右岸斜面に狭小な自流域を有する上野ため池は左岸側に洪水吐がある。寒水川で発生した土砂および流木が、上野ため池上流側から流入した。Fig. 10 に示すように、洪水吐は流入した洪水流を排出する能力を有しておらず、堤体越流が発生し、Fig. 11 に示すように堤体の右岸側の一部が損傷していた。護岸コンクリートは存置しており、決壊は免れていた。貯水池内には土砂が満水位 (F.W.L.) の高さまで堆積しており、Fig. 11 に示すように大量の流木が残存していた。また、Fig. 12 に示すように右岸の崩壊部から大量の流

**Fig. 10** 上野ため池の洪水吐  
Spillway of Ueno pond

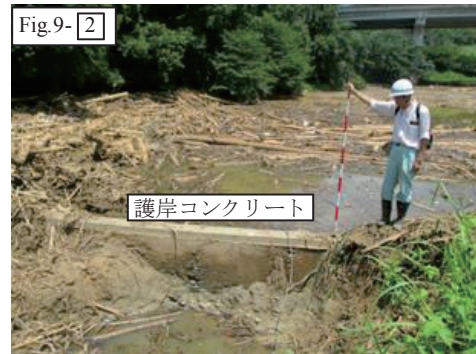
**Fig. 11** 崩壊した上野ため池の右岸  
堤体が崩壊し護岸コンクリートのみ存置  
Right side at collapsed Ueno pond

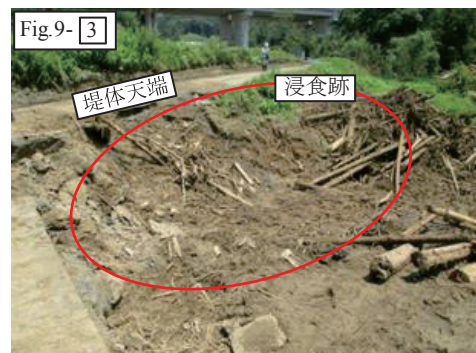
木が下流に流れ、右岸崩落部下流側は越流した土砂および流木によって浸食されていた。底樋の出口は堤体の崩壊土砂により埋まっており、調査時はポンプを用いて排水を行っていた。

**Fig. 12** 上野ため池右岸下流部  
Right side downstream at Ueno pond

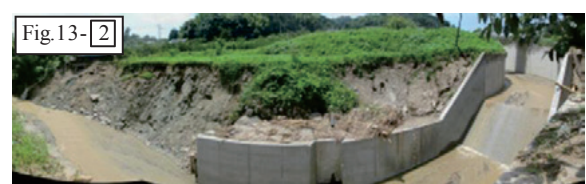
**Fig. 14** に示すとおり、上流から流入した大量の土砂により、F.W.L まで完全に土砂が堆積していた。**Fig. 15** に示すように、洪水吐水路の両岸が浸食され、崩壊部が堤体下流法先に達した。**Fig. 16** に示すように、洪水吐水路上部に設

**Fig. 15** 梅ヶ谷 1 ため池の堤体と洪水吐水路  
Bank and spillway channel at Umegatani 1 pond

梅ヶ谷 1 ため池では土砂や流木を伴う洪水流によって洪水吐水路から溢水したことで洪水吐水路周辺が浸食したと考えられる。今回の被災事例から想定外の洪水流に起因する洪水吐周辺の堤体の被害を軽減するためには、洪水吐水路側壁の高さを十分に確保することが必要である。

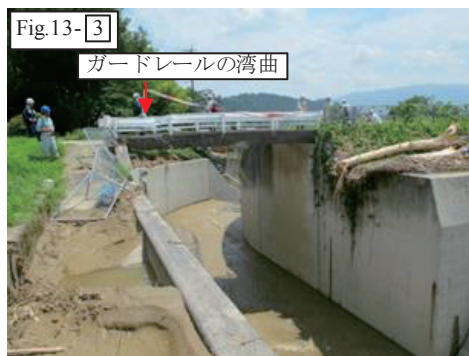
洪水吐水路上部のガードレールの湾曲は越流した流木の激突により発生したと考えられるが、堤体下流斜面に明瞭な越流の痕跡が認められないことから、越流した流量は少量であったと推察される。洪水吐越流部の最も標高の高い場所（以下、クレスト）の幅が60mと大きいこと、また**Fig. 18**に示すように水路から道路橋までの高さが約5.8mと高いことから、流木が洪水吐を塞がず堤体下流に流下したことが、決壊を免れた大きな要因であると考えられる。また、F.W.L.まで完全に土砂が堆積していることから、梅ヶ谷1ため池は、多くとも有効貯水量18,850m<sup>3</sup>分の土砂が堤体下流に流出することを防いだ。

**Fig. 16** 洪水吐水路上部の道路橋のガードレール  
流木の激突によって湾曲している  
Guardrail of road bridge on spillway channel

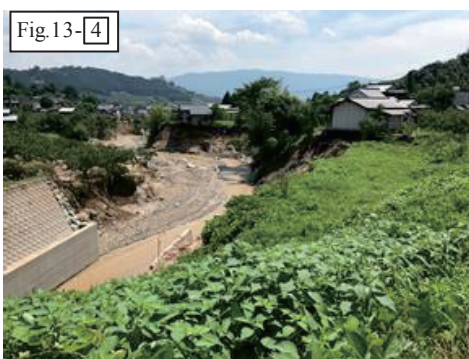
置された道路橋のガードレールが湾曲していた。**Fig. 17**に示すとおり、堤体下流斜面の草木には越流等による目立った痕跡は認められなかった。また、洪水吐水路下流右岸では浸食が民家の脇まで迫っていた。

**Fig. 17** 梅ヶ谷1ため池の下流斜面  
Downstream slope at at Umegatani 1 pond

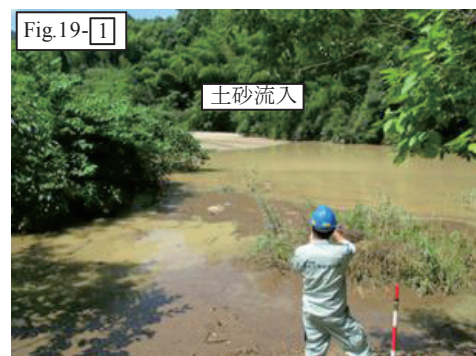
**Fig. 19**に生津ため池の撮影位置図を示す。石積みの洪水吐が堤体右岸に位置している。**Fig. 3**からは土砂崩壊が生津ため池上流で確認できないが、**Fig. 20**に示すとおり、ため池の上流からの土砂が貯水池に流入し、土砂はF.W.L.まで堆積していた。洪水吐流入部に損傷はなかったが、石積みの洪水吐水路は**Fig. 21**に示すとおりが崩壊していた。また、**Fig. 22**に示すように、洪水吐水路周辺の堤体が大きく崩落していた。天端に越流の痕跡がなく、洪水吐に多量の洪水流の流入に加え流入土砂によって洪水吐水路が崩壊し、崩壊した箇所から堤体が浸食されたと考えられる。

**Fig. 20** 生津ため池内の堆砂状況  
Sand and mud flowed into Namazu pond

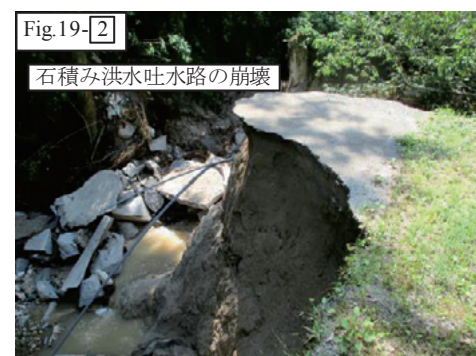
**Fig. 21** 生津ため池の洪水吐水路  
Spillway channel at Namazu pond

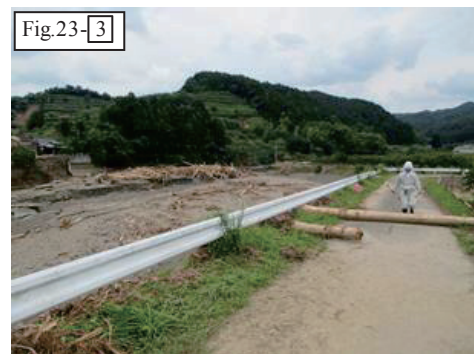
壊部から下流に流出していた。**Fig. 26** に示すように、左岸地山の車道に流木が漂着していた。**Fig. 27** に示すように、洪水吐上部に設置された道路橋が崩落しており、道路橋のガードレールには木片が挟まった痕跡があった。このことから山の神ため池では堤体越流が発生したと推測できる。

**Fig. 26** 側道に打ち上げられた流木  
Driftwood on road of left side

Fig. 27 に示す越流跡や Fig. 26 の車道に打ち上げられた流木の状況から、山の神ため池では流入した土砂と流木は貯水池に溜まり貯水位の上昇に伴い、堤体越流によって堤体が決壊したものと考えられる。貯水池内に流入した土砂や流木は一時的に貯留されたが、堤体の決壊に伴って貯水ならびに土砂、流木が堤体下流に流出したため、貯水池内に流入した土砂の貯留効果は結果的にほとんどなかったと推察される。山の神2ため池の決壊とともに壊れた護岸コンクリートは数 10m 離れた山の神ため池の貯水池に押し流され存置していることから、山の神ため池の決壊後に山の神2ため池が決壊したものと推測できる。

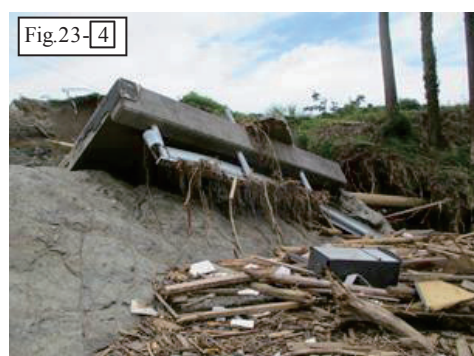
**Fig. 27** 崩壊した洪水吐上部の道路橋  
Collapsed road bridge on spillway

洪水吐の設計洪水流量を超えた大量の土砂および流木を含む流入量があったにもかかわらず、鎌塚ため池は決壊しなかった。Table 2 に山の神ため池と鎌塚ため池の洪水吐の規模の違いを示し、Fig. 37 にそれぞれの断面図を示す。鎌塚ため池の洪水吐と比較して、決壊した山の神ため池の洪水吐は規模が小さく、洪水吐の放流能力が低かったことが推察される。さらに、山の神ため池では、洪水吐から 1.5m の位置に道路橋があることや、橋脚や呑口に杭があったことから流木が洪水吐の呑口を塞ぎ、堰上げが発生した可能性が高い。鎌塚ため池では洪水吐移行部に管理橋が設置されていたが洪水吐の規模が大きく、また洪水吐クレストから堤体天端までの高さが 4.77m と山の神ため池よりも高いため、堤体を越流しなかった。以上のことから、鎌塚ため池が決壊しなかった原因として、流木が洪水吐を

- 梅ヶ谷 1 ため池の被災事例から「ため池整備」（農林水産省，2015）に則った水準で洪水吐を整備すること。
- 山の神ため池と鎌塚ため池の被災事例から、洪水吐を流木の通過を阻害しない構造とし、洪水吐クレストから堤体天端までの高さを十分に高くすること。
- 洪水吐周辺の被災事例が最も多く、洪水吐水路周辺が侵食されることに起因して堤体が被災したことから、洪水吐水路側壁の高さを十分に確保すること。
- ため池の集水域の斜面の植生を把握し、豪雨の際に斜面崩壊によって流木が貯水池に流入する危険性がある場合は、県の砂防課や地方整備局の砂防事務所とも連携し砂防堰堤の設置の検討すること。

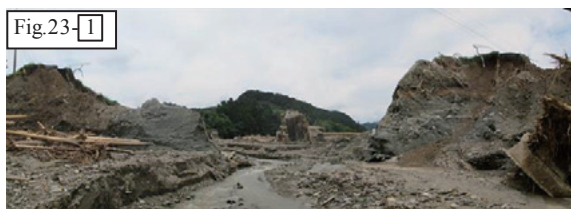
山の神ため池では、奈良ヶ谷川上流域から大量の土砂や流木を伴う洪水流が流入した。**Fig. 24** に示すとおり、堤体はほぼ全体が V 字状に流失しており、洪水吐は完全に崩落していた。**Fig. 25** に貯水池の土砂の堆積状況を示す。貯水池に残存していた土砂の厚みは最大約 2m とわずかであり、貯水池内に流入した土砂や流木のほとんどは堤体の決

**Fig. 24** 決壊した山の神ため池の堤体  
Collapsed bank of Yamanokami pond

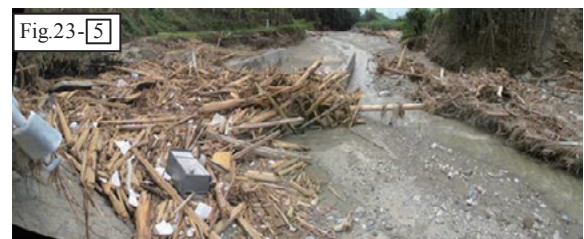
**Fig. 28** に示すように、決壊部の直下流には流木が破碎した木片が大量に残存していた。

**Fig. 28** 堤体直下流の流木  
Driftwood on downstream of bank

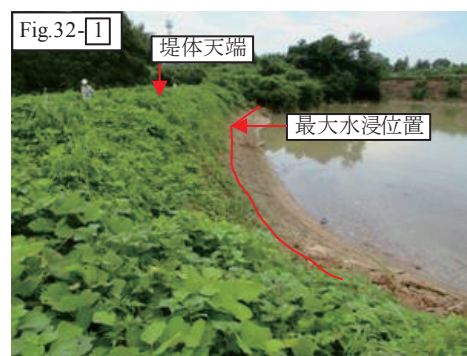
池と山の神2ため池の貯水ならびに決壊した堤体土が鎌塚ため池に流入した。Fig. 33 に示すとおり堤体上流斜面の痕跡から、最大水位は堤体天端から約 1.0m 下までで、これは洪水吐クレストから約 3.8m で、堤体越流は発生していない。Fig. 34 および Fig. 35 に示すように洪水吐流入部周辺の堤体が大きく浸食されて、洪水吐水路が崩落し、流失していた。洪水吐水路左岸の地山が大きく崩落していた。また、洪水吐移行部に管理橋が設置されていたが、下流へ流出した。鎌塚ため池での最大水深は洪水吐クレストから約 3.8m 上で、洪水吐の側壁が 2.3m であるから、1.5m 分は側壁を超えた水位で流下したことになる。このことから鎌塚ため池の設計洪水流量をはるかに超えた洪水が土砂および流木を伴って洪水吐を流下していたことになる。このため、堤体土および左岸地山が浸食され、洪水吐水路の崩

Fig. 33 鎌塚ため池の堤体  
Bank of Kamatsuka pond

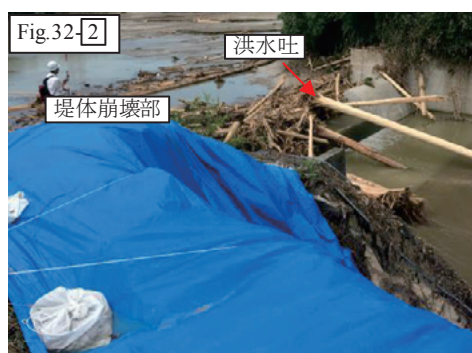
Fig. 34 洪水吐右岸の崩壊  
Failure of right side spillway

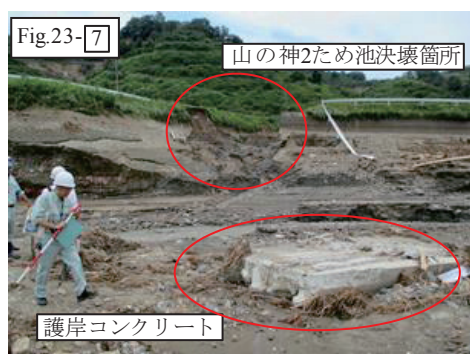
山の神 2 ため池では、上流の 2 か所で斜面崩壊が発生し、山の神 2 ため池の貯水池に流入した。**Fig. 29** に示すように、堤体は決壊して、貯水が山の神ため池の貯水池に流入した。**Fig. 30** に示すように、山の神 2 ため池の堤体下流

斜面に設置された山の神ため池貯水池の護岸コンクリートが山の神ため池貯水池の中央部まで移動していた。また、山の神2ため池の左岸側と山の神ため池右岸側の間に位置する民家は Fig. 31 に示すように倒壊していた。

Fig. 30 護岸コンクリートの崩落  
Failure of concrete revetment

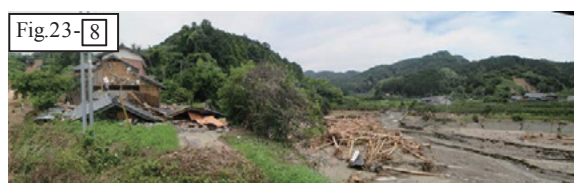
Fig. 31 民家の倒壊  
Failure of house

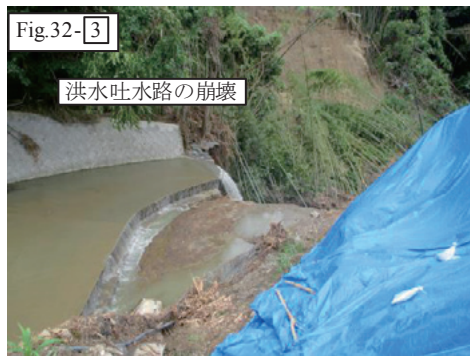
Fig. 35 洪水吐水路の崩落  
Failure of spillway channel

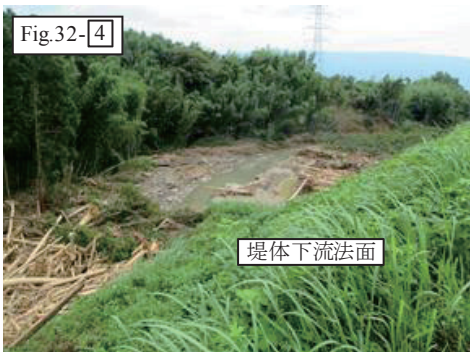
壊にいたったものと考えられる。貯水池には F.W.L まで土砂が堆積していた。Fig. 36 に示すように洪水吐水路の下流（堤体の直下流）には流木が大量に堆積していた。

Fig. 36 堤体下流の流木  
Driftwood on downstream bank

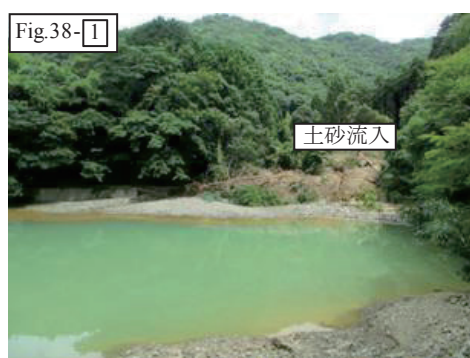
水池の周りで斜面崩壊が発生しており、貯水池の左岸側とFig. 39に示すように流入部で土砂流入があり堆積していた。Fig. 40に示すとおり、洪水吐水路およびその周辺が崩壊してクレストのみが残存していた。水路の右岸地山は崩壊し急峻な崩壊断面となっていた。また、洪水吐水路の左岸側は堤体部まで浸食されていた。Fig. 41に示すように堤体上の草木が倒れており、明瞭な堤体越流の痕跡があったが洪水吐近傍以外の堤体は損傷していなかったため越流量は少量であったと考えられる。堤体の応急工事を行っている地元業者からの聞き取りでは、最初に洪水吐水路周辺が浸食された後、堤体部が崩落したとのことである。調査時点でも地山部の崩落が続いており、緊急対策としてブルーシートで崩落斜面を保護していた。Fig. 42に示す底樋から、わずかに貯水を排水しているものの、土砂によってほ

Fig. 39 貯水池上流の崩落斜面  
Collapsed slope of upstream pond

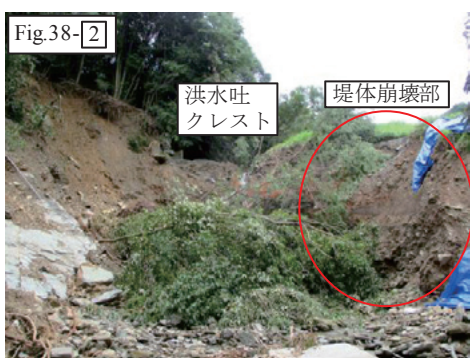
Fig. 40 洪水吐水路の崩落  
Failure of spillway channel

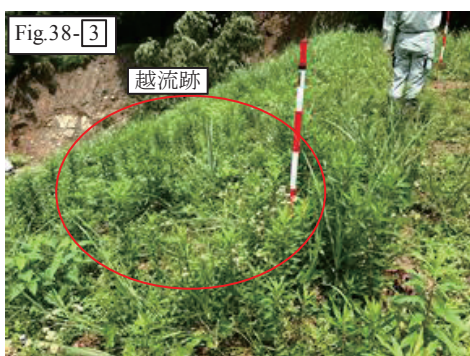
Fig. 41 堤体下流法面の越流跡  
草木が越流によって倒されている  
Trace of flood at downstream slope of bank  
Vegetation has been washed away by flood

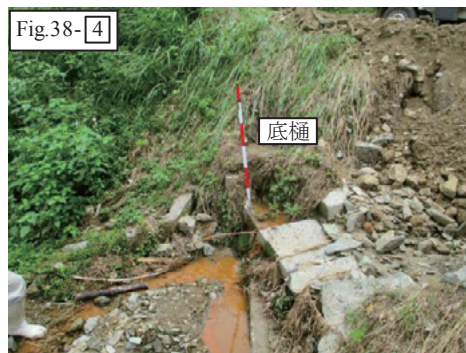
とんど詰まっており調査時点で満水位 (F.W.L) であった。

Fig. 42 土砂で詰まった底樋  
Outlet conduit filled by sand

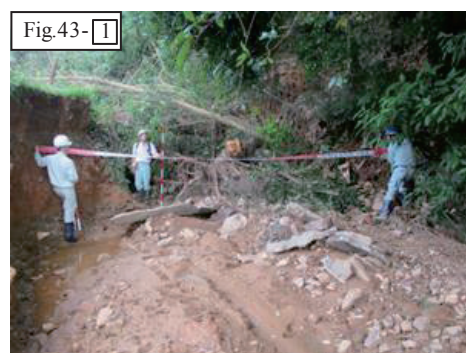
Fig. 44 洪水吐の崩落  
Failure of spillway

幅約 7m 決壊しており, 洪水吐流入部および洪水吐水路は流失していた。洪水吐左岸側の地山および洪水吐右岸側の堤体が崩壊している。貯水池の池敷で斜面崩壊が発生し, 土砂が貯水池に流入していたが, 土砂の堆積量は少ない。**Fig. 45** から堤体下流斜面の草木が倒れており, 堤体越流の痕跡が認められるが洪水吐周辺以外の堤体の損傷は発生していない。このことから, 洪水吐周辺の浸食によって洪水吐が流失したと考えられる。また, 牟田谷中ため池では, **Fig. 46** に示すとおり, 洪水吐の位置する左岸部で決壊しており, 洪水吐が流失していた。貯水池に土砂の流入が見られ, 貯水池周辺の斜面で崩壊が発生していた。

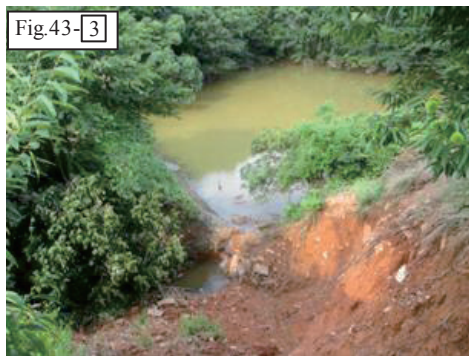
**Fig. 46** 牟田谷中ため池の堤体  
Bank of Mutadaninaka pond

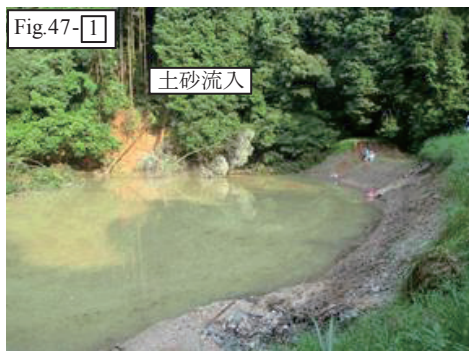
**Fig. 48** ムクロジため池の堆砂状況  
Sand and mud flowed into Mukuroji pond

右岸側に位置している。**Fig. 48** に示すように貯水池左岸側で斜面崩壊が発生していた。**Fig. 49** に示すように堤体左岸側で幅 12.8m, 高さ 4.6m の範囲で決壊が発生していた。存置した堤体部天端では明確な越流痕跡がなかった。洪水吐クレストから堤体天端までの高さは約 90cm である。このことから, 貯水池の一部に土砂の流入があったものの, 洪水吐の放流能力を超える洪水流によって堤体が決壊したと考えられる。また, **Fig. 50** に示すように堤体下流の道路が浸食によって崩落していた。

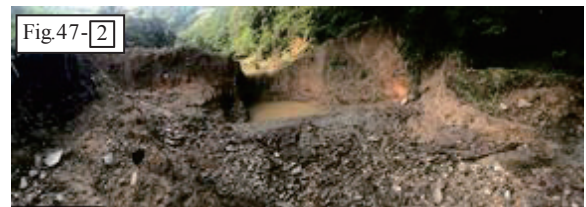
**Fig. 49** 洪水吐および堤体の崩落  
Failure of spillway and bank

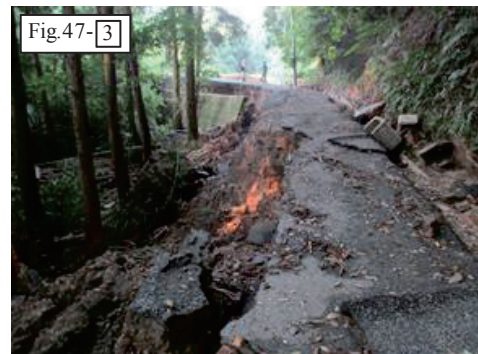
**Fig. 50** 堤体下流道路の崩落  
Collapsed road of downstream bank

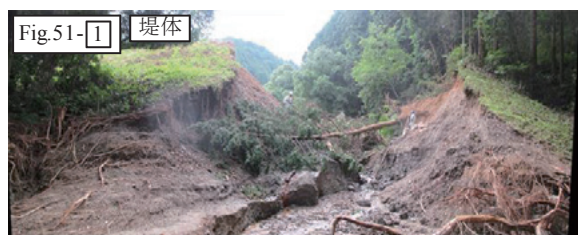
**Fig. 51** に吉ヶ谷ため池の位置図を示す。洪水吐は左岸側に位置し, 石積み形式である。**Fig. 52** に示すように堤体左岸側で 12.3m の幅で V 字状に決壊が発生していた。**Fig. 53** に示すように洪水吐のクレストは崩落しており, 洪水吐水路の一部のみが残存していた。堤体天端および下流斜面に明瞭な堤体越流の痕跡はなかった。**Fig. 54** に示すように貯水池内に明瞭な土砂の流入は確認できず, 洪水吐の放流能

Fig. 52 吉ヶ谷ため池堤体の決壊  
Collapsed bank of Yoshigatani pond

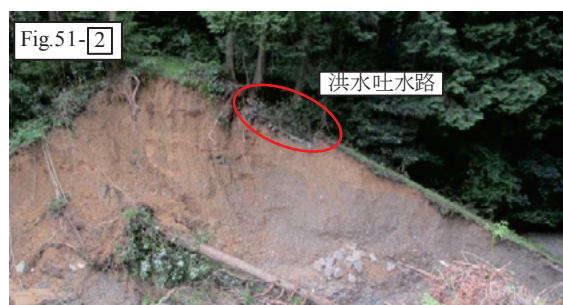
Fig. 53 洪水吐の崩壊  
Failure of spillway

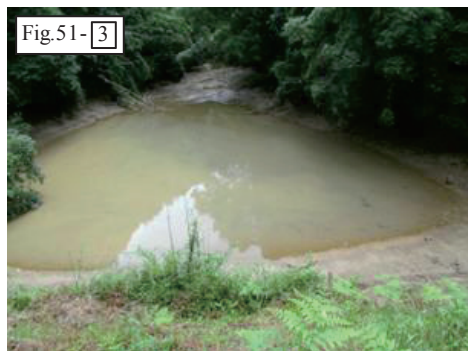
力を越えた貯水池への流入によって洪水吐周辺が決壊したと考えられる。Fig. 55 は、吉ヶ谷ため池下流に位置する民家の壁浸水の痕跡であり、最大浸水深は 82cm であった。

Fig. 54 吉ヶ谷ため池の貯水池  
土砂や流木の流入はなかった  
Reservoir of Yoshigatani pond

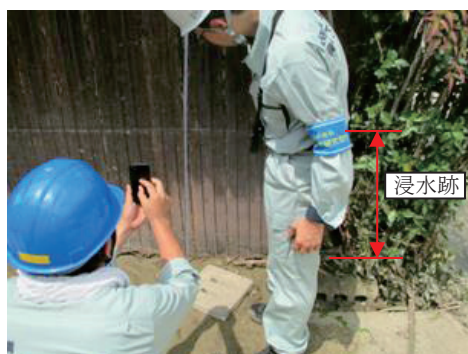
Fig. 55 民家の壁の浸水跡  
Trace of flood on house wall
