農地法面の崩壊・侵食事例と圃場の造形成態の特徴

農地法面の崩壊・侵食事例と圃場の造成形態の特徴

古谷保¹，小倉力²，中尾誠司³，加藤敬⁴

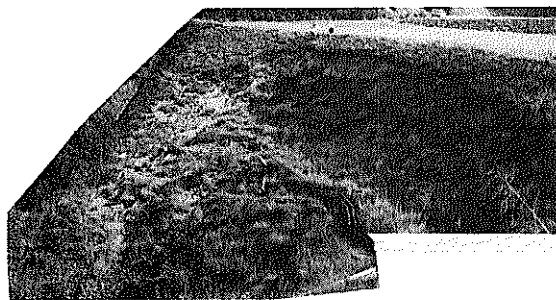
Fig.4に、Ha圃場の旧地形と崩壊箇所等、Fig.5にHa圃場の地表面形状と崩壊箇所等を示した。Fig.2に示した1年目の崩壊発生時の豪雨によって、この圃場では3箇所の崩壊が発生した（圃場造成後4年目）。Photo 1 (Figs.4,5のA) はそれらのうち最大規模のものである。浅い円弧滑りが数段階に発生した様子を読み取ることができる。この箇所は、Fig.4からわかるように沢を埋め立てた地形である。法面勾配は1:1.5で、5mおきに小段と承水路が設けられ、法尻には暗渠排水工が設けられていた。また、法尻には柵工が施されていたが、擁壁や蛇籠などによる抑えは行われていなかった。崩壊後の現場の観察結果から、最初に法尻下部に崩壊が発生し、浅い円弧すべりによる崩壊が順次上部に進行したものと推定された。

Photo 1 浅い円弧滑りによる法面崩壊 (Fig. 5のA)
Slope failure by shallow slip circle

の上部にある圃場についても、雨水は北方の切土部に向かって流れるような地表面形状をしている。したがって、1年目の6~7月豪雨では浸透水によって盛土の飽和度が高くなり崩壊が発生したと考えられるが、2年目の5月19日の降雨では、この時点で復旧工事は行われていなかったにもかかわらず、法肩付近に部分的な崩壊が連続するにとどまり、大きな侵食を受けるには至らなかった。なお、圃場には牧草が植えられていた。

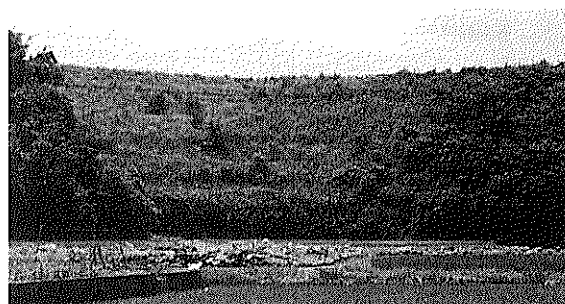
Photo 3 復旧工事5年後の法面 (Fig. 5のA)
Slope five years after reconstruction

Fig. 5のA法面では1年目の崩壊の翌年の秋、法尻にフトン籠を、法面中腹に柵工を設置するという一般的な工法で復旧工事が行われた (Photo 2)。また法面保護工として、種子散布工とムシロ張工が施された。その後植生は順調に生育し、復旧工事5年後にはススキや葛、ヤシャブシ等の進入が見られ、それまでに日雨量100mm近い雨 (総雨量では120-130mm) を数回経験したが侵食を受けることなく、法面の安定した状態が観察された (Photo 3)。高さ15mを超える法面であり両側が山林であることから、植生が繁茂した状態でも乱雑な感じは薄く、遠方からの観察では景観上の問題は特に感じられない。

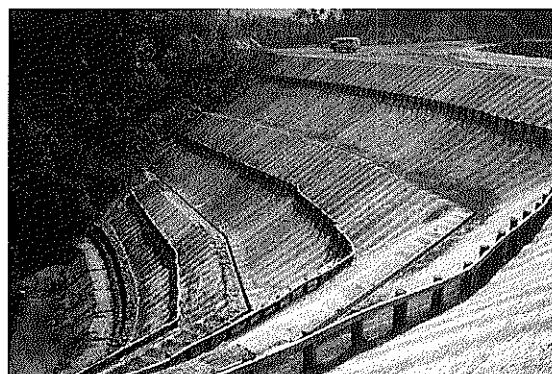
Photo 2 復旧工事直後の法面 (Fig. 5のA)
Slope just after reconstruction

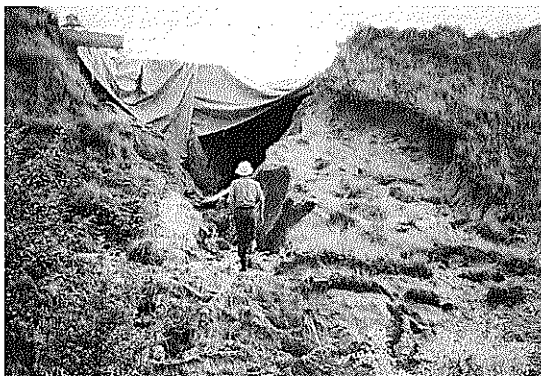
現場の観察結果から、初めに圃場からの浸透水と降雨により盛土の表層部分が飽和し、このため表層崩壊が発生し、続いて法肩が崩落し、さらに集まって来た流水によってV字谷状に大きく侵食されたものと推定された (Photo 4)。Fig. 7からわかるように、A, Bの箇所は周囲よりも低くなっているため、圃場に降った雨のかなりの量が地表水として集まり、また砂質土の盛土部であるので地下浸透水も共に被災箇所の法面に集まり易い地形となっている。降雨強度が大きくて地表水が十分排水しきれない場合には、圃場に地表水が滞留して法面への浸透水が多くなりやすく、法面が飽和しやすい条件にあったと考えられる。なお、圃場ではこの時トウモロコシが栽培されていた。

Photo 4 表層崩壊と流水による侵食 (Fig. 7のA)
Surface failure and erosion by runoff water

また、H地区2年目及びK地区T圃場の崩壊が、日雨量100mm前後の降雨で発生したことは、これらの法面が特に被災しやすい特質を持っていたことを裏付けている。H地区のFig.7のAの事例では、抵抗力の小さな盛土法面に水が集まり易い地表面形状であったこと、法面が飽和した場合に表層崩壊を起こし易い法面構造であったことが、2年続けて大きく被災した主な要因と考えられる。

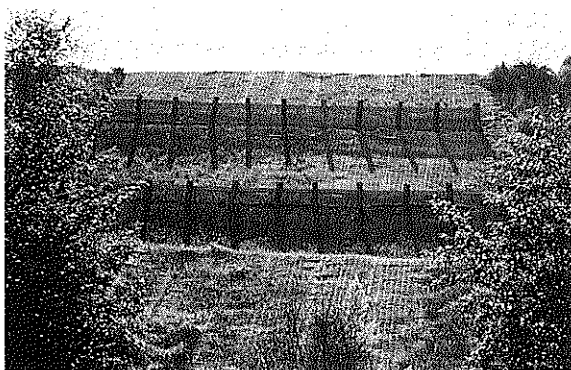
Photo 5 復旧工事直後の法面 (Fig. 7のA)
Slope just after reconstruction

崩壊し侵食されたAの法面は、同年の秋に土砂で埋め戻され、法尻にフトン籠、法面中腹に柵工が設置され、また法面保護工として種子散布工とムシロ張工が施された (Photo 5)。補強工事後の2年目の年には2~3日間の連続雨量で100mmを越える雨が二度あったが、補強工事が効果を発揮していたと思われ、法面崩壊は発生しなかった (Photo 6)。この法面も、ヨモギやセイタカアワダチソウの他、ヤシャブシやエニシダのような木本類が進入し、その後、日雨量100mm近い雨を数回経験したが侵食を受けることはなく、復旧工事5年後には植生は十分に繁茂し、法面は安定していることが観察された (Photo 7)。

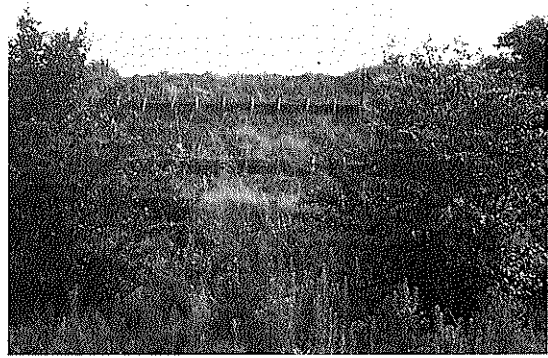
Photo 6 復旧工事2年後の法面 (Fig. 7のA)
Slope two years after reconstruction

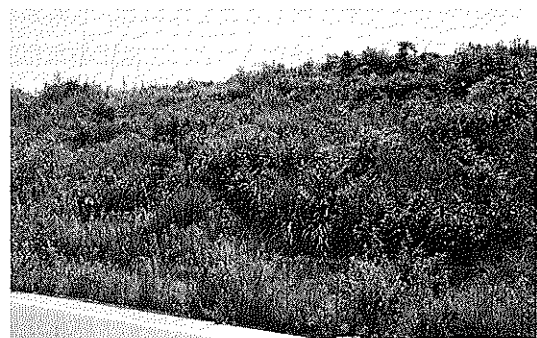
Photo 7 復旧工事5年後の法面 (Fig. 7のA)
Slope five years after reconstruction

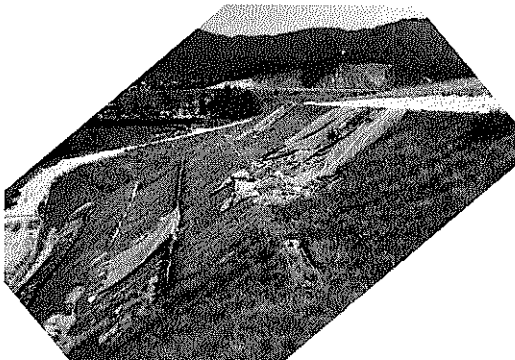
Fig. 8 に、Hc圃場の旧地形と崩壊箇所等、Fig. 9 にHc圃場の地表面形状及び崩壊箇所等を示した。Figs. 8, 9のAの箇所はFig. 2に示した1年目の崩壊発生時の豪雨で法尻から崩壊が発生し（圃場造成後2年目）、同年に復旧工事が行われていたが、Fig. 3に示した翌年の降雨によって再び被災した。2年目の降雨の時点では、法尻に蛇籠工が設置され、法面中腹には柵工が施されていたので崩壊は発生しなかった。法面には種子散布工とムシロ張り工が施されていたが、復旧後の期間が短かったため植生は十分に生育しておらず、侵食に対する抵抗力は小さかった。被災後の現場を観察した結果、圃場に浸透し法面に浸出した水によって侵食されたものと推定された (Photo 8)。なお、圃場には牧草が植えられていた。

この箇所も沢を埋め立てた盛土であり、地表水及び地下水が被災箇所に流れ易い地形となっている。また、水路への土砂流入を防ぐため水路に沿って土のうが一列に並べられていた。このため圃場に水が滞留したと思われる。復旧工事のあと法面近くの圃場が裸地になっていたことも手伝って、圃場に滞留した水が法面に浸出し侵食を引き起こしたものと推定された。

Photo 8 浸透水による盛土の侵食(Fig.9のA)
Erosion of embankment by seepage water

Figs.8,9のAの法面は、侵食箇所に土を埋め戻し、法面保護工として種子散布工とムシロ張工を施す方法で復旧され、2年後には植生が繁茂しているのが観察された。そして、その後の数年間に日雨量100mm近い雨を数回経験したが、侵食を受けることなく安定した。

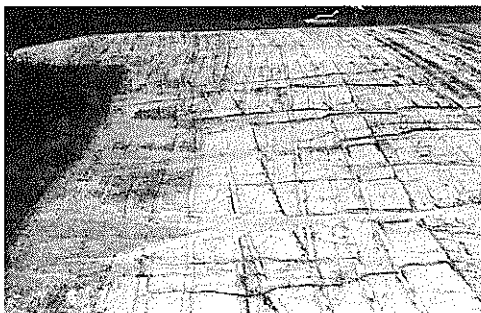
Fig.10に、Hd圃場の旧地形と崩壊箇所等、Fig.11にHd圃場の地表面形状と崩壊箇所等を示した。この圃場ではFig.2に示した1年目の崩壊発生時の豪雨により3箇所 (Figs.10,11のA,B,C) で崩壊を起こし (圃場造成後6年目)、同年に復旧工事が行われていたが、Aの法面が2年目の降雨で再び侵食された。これらの箇所も盛土部である。圃場の造成を行った事業所の担当者によると、Aの箇所は池と谷地田を埋め立てたところで、地盤が特に軟弱であったため圧密沈下を起こし、圃場面がかなり低下したとのことであった。このため地表水が集まりやすく、圃場が侵食されやすい地形となった (Photo 9)。また盛土法面Aの方向に圃場が傾斜していることも、法面に地表水が集まり易い原因となっている (Fig.11)。この箇所では、法肩が圃場面と同じ高さであったことと、また法肩に設置された承水路のU字溝が幅20cmと小さかったため、圃場の侵食土砂で埋没してしまい、集まってきた地表水が法面を流下して侵食を起こす結果となった (Photo 10)。

Photo 9 2年目の降雨による圃場のリル侵食 (Fig.11の圃場)
Rill erosion in farm by the second year Rainfall

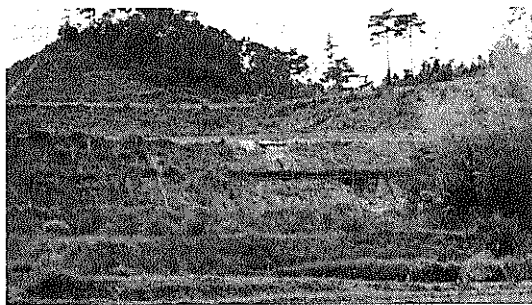
Photo 10 2年目の降雨により侵食された法面 (Fig.11のA)
Eroded slope by the second year Rainfall

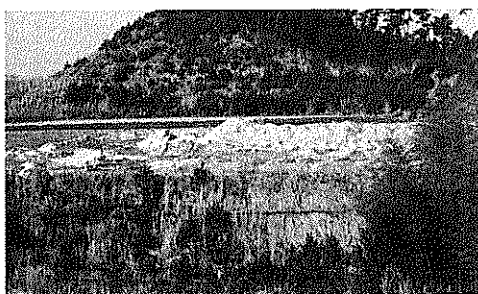
Photo 11 圃場面勾配の修正工事 (Fig.11のA, 3年目)
Modification work of farm inclination in the third year

この箇所では、さらに翌年にも地表水が法面を流下して侵食を起こしていた。このため圃場の表土を一旦集積した後に客土を行い、圃場の傾斜方向を北から南に低下するようにして南側の切土部から排水するように修正する工事が行われた (Photo 11)。この工事は効果を発揮し、その後、日雨量100mm近い雨を数回経験したが侵食を受けることなく、工事の3年後には植生も十分に繁茂して法面は安定しているのが観察された (Photo 12)。

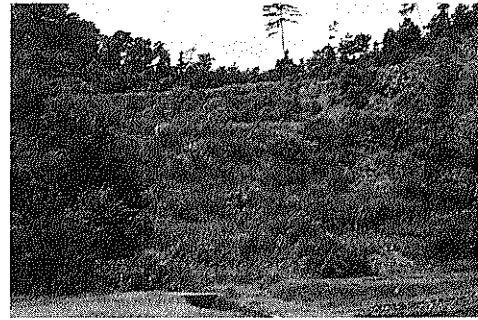
Photo 12 圃場面勾配の修正工事3年後に安定した法面
(Fig.11の圃場)
Stable slope three years after the modification work

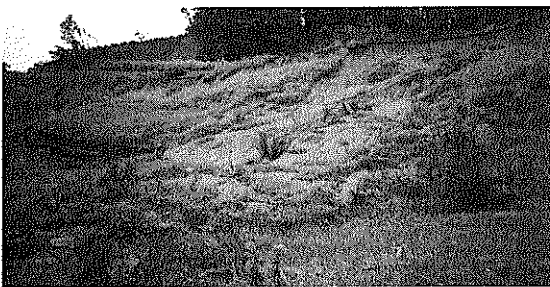
形状、及び崩壊箇所を示した。法面崩壊はいずれも盛土部において発生している。土壌に細粒分が多く (Fig. 1) , ブルドーザーで転圧しただけでは十分な剪断強度が得られないことが原因と思われる。特にNo.9の箇所は、法尻にフトン籠が設置されていたにもかかわらず法面崩壊を起こしている (Photo 13)。また、法面崩壊の規模の大きなものはNo.4 (Photo 14) である。この箇所は旧沢地形であり浸透水が集まりやすいこと、土の剪断強度に対して盛土の規模が大きく、標準的な勾配 (1:1.5) では急勾配すぎたことが、結果的に崩壊した原因と思われる。

Photo 13 No.9の法面崩壊
Slope failure at No.9 slope

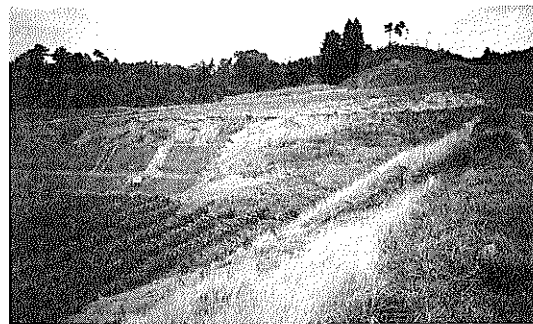
法面崩壊の後に、侵食により法面から土砂の流出が観察された箇所はNo.1, No.2 (Photo 15) , No.5であった。これらの箇所はいずれも、崩壊した盛土法面に向かって圃場が傾斜している。ただし、この圃場では既に営農が始まっており、圃場が分割され畦で区切られていたため圃場の地表水は分散して排水され、また土壌侵食対策のため畝間に藁や粗朶が置かれていたため、地表流出水は緩慢に圃場を流れたものと思われ、崩壊した盛土法面の侵食は比較的軽微に留まった。No.8の箇所は、法肩は崩壊しておらず、また圃場は同様に分割排水されていたため法面の侵食は起きなかった。

Photo 15 No.2 (遠方) 及びNo.3 (手前) の法面崩壊
Slope failure at No.2(distance) and No.3(near) slope

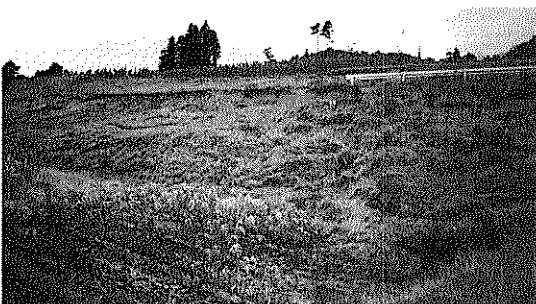
Photo 14 No.4の法面崩壊
Slope failure at No.4 slope

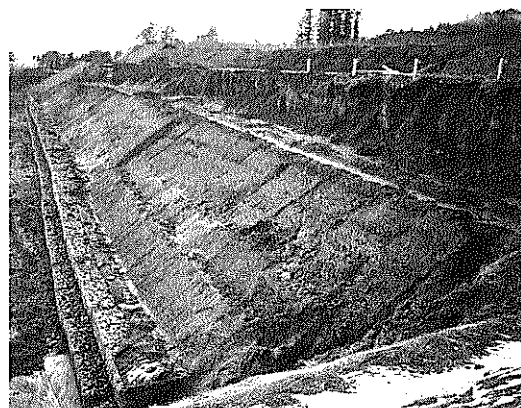
Photo 16 No.4法面の復旧工事
Reconstruction work of No.4 slope

法面崩壊が発生して一年半後の冬に、この圃場の復旧工事が行われた。この地区では法尻にフトン籠を、法面中腹に暗渠工を設置し、法面保護工として種子散布工を施工した (Photo 16)。補強工事は効果を発揮したように思われ、復旧工から5年目の冬には植生も定着し (Photo 17) , 8年目の夏には多くの法面に葛が生い茂っていて、法面は安定していることが観察された (Photo 18, この間、日雨量100mm以上の降雨を数回経験している)。また管理については、Photo 18のように法面の下部だけが草刈りされているだけでも清潔な印象を与えるので、侵食防止上の効果と景観維持、管理の省力化等の面から、法面の草刈りは部分的に行う方が良い場合もある。

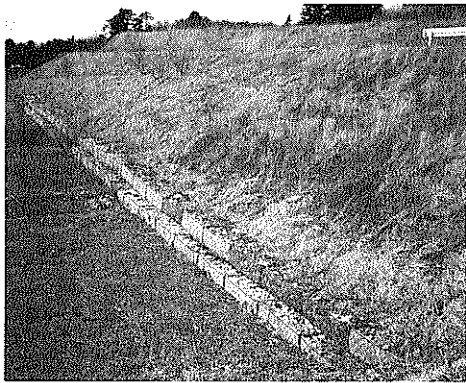
Photo 17 復旧工事後5年目のNo.4法面

No.4 slope in the 5th year after reconstruction

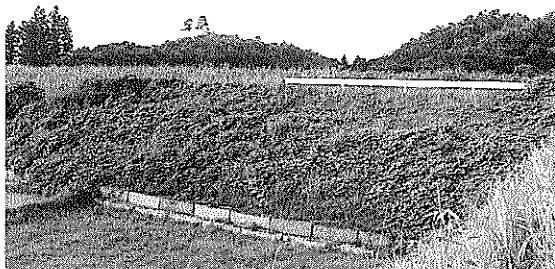
Photo 18 復旧工事後8年目のNo.4法面

No.4 slope in the 8th year after reconstruction

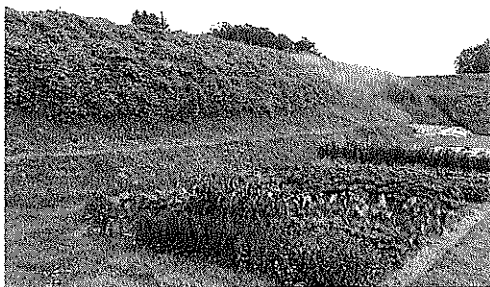
Photo 19 復旧工事後8年目のNo.2法面

No.2 slope in the 8th year after reconstruction

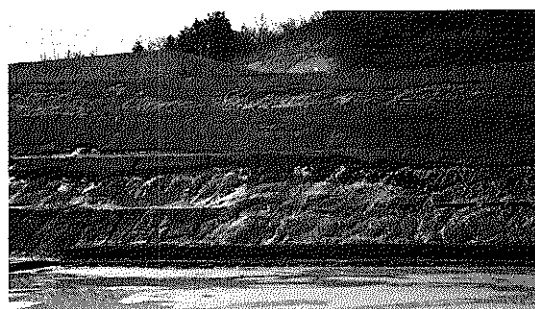
この箇所では山林を掘削して開畑を行い、同時に谷地田を埋め立てて圃場整備を行った (Fig.13)。造成直後の春先に降雨があり、法面の表面が圃場からの浸透水により侵食された (Photo 20)。造成当初の圃場面は盛土に向かって傾斜しており (Fig.14, 畑a)、地表水が法面付近に集まり易い地形になっていたため、この畑圃場から法面に浸出したものと思われる。

Photo 20 浸透水により侵食された盛土法面
Eroded embankment slope by seepage water

法面が安定せず、侵食された土砂が水田に流れ込むため、同年7月に畑aの圃場面勾配を逆方向に修正し、法面中腹に暗渠工を、また犬走りに立砂流出を防止するための柵工を補強する工事が行われた。この後、10月20日にまとまった降雨があったが (Table 2)、盛土から浸透し法面へ滲出した浸透水の量は大幅に減少したものと思

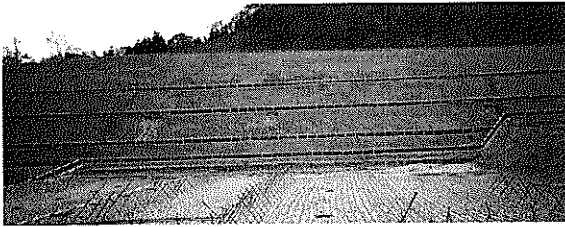
われ、4箇所部分的な侵食が見られたのみで、侵食も大幅に減少した (Photo 21)。

Photo 21 補強工事後の盛土法面
Embankment slope just after reconstruction

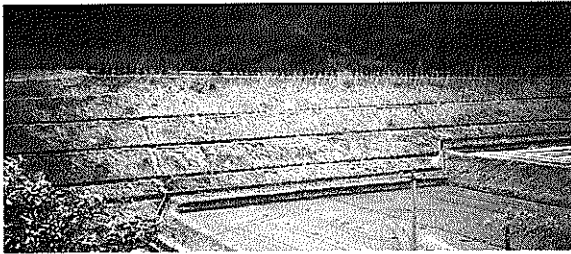
この法面では、その後、補強工事後6年目の冬までに日雨量100mm以上の降雨を数回経験したが、工事直後と比較して法面の侵食は発達せず、9年目の夏には初期に吹き付けた草の上に葛が生育して法面の大半を覆い、植生と土質はともに安定した状態であることが観察された (Photos 22,23)。

Photo 22 補強工事後6年目の盛土法面（冬）
Embankment slope in the 6th winter after reconstruction

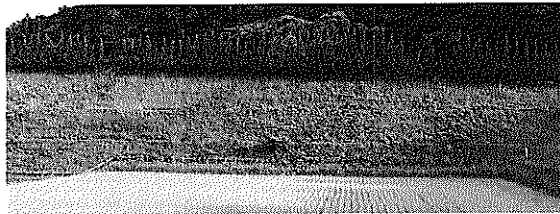
Photo 23 補強工事後9年目の盛土法面
Embankment slope in the 9th year after reconstruction
