Evaluation of Potential Slope Failure caused by Heavy Rainfall in Steep Citrus Orchards using a Digital Elevation Model

数値標高モデルを用いた傾斜地カンキツ園の斜面崩壊危険度の評価

福本昌人・島崎昌彦*・吉村亜希子

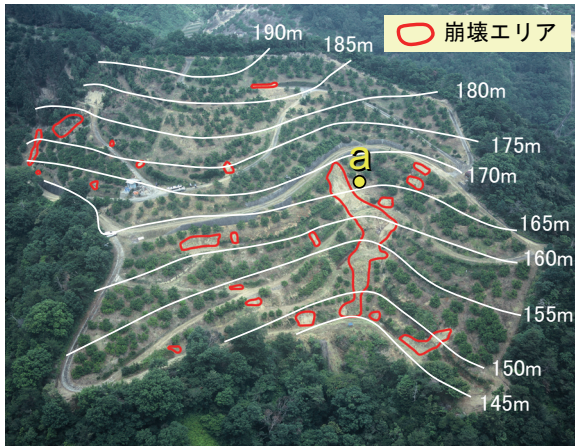
第4図 園地Bの斜面崩壊の状況

ラジコンヘリ撮影写真（2005年6月16日）に5mメッシュのDEM（Ⅲ．2節）から作成した等高線を描画

斜な斜面（第4図のa地点）で比較的大きな崩壊が発生していた。その崩壊規模は、最大幅12m、深さ1.7mであった。崩壊土砂が表土を削り取りながら園地周辺まで流下していたので、崩壊部の長さは不明瞭であった。また、園内作業道の山側の切り立った法面において小さな崩壊が多数発生していた。なお、その切り立った法面には、基岩層が地表近くまで張り出し（一部の場所では硬い砂岩が露出）、またサカキの小木やシダ類等が繁茂している。

比較的大きな崩壊が発生していた園地Aの斜面（第3図のa地点）と園地Bの斜面（第4図のa地点）において簡易貫入試験を行い、表土層厚を調査した。簡易貫入試験では、5kgの重りを50cmの高さから自由落下させることにより、先端にコーンが取り付けられたロッドを地中に打ち込む。その落下毎の貫入深の記録から、コーンを10cm打ち込むのに要した落下回数を求め、これをNc値と呼び、地盤強度として表す。試験結果を第6図に示す。Nc値が急激に大きくなる深度までを表土層厚と考えると⁴⁾、表土層

園地Bの崩壊エリア（第4図）をデジタルオルソ画像上にプロットするとともに、デジタルオルソ画像に5mメッシュを配置し、各メッシュ内で崩壊があったかどうかを調べた（第11図のa）。この崩壊の有無を目的変数、5mメッシュのDEMから計算した各メッシュの傾斜度（第11図のb）と集水度（第11図のc）を説明変数として判別分析を行った結果、次の判別式が得られた。

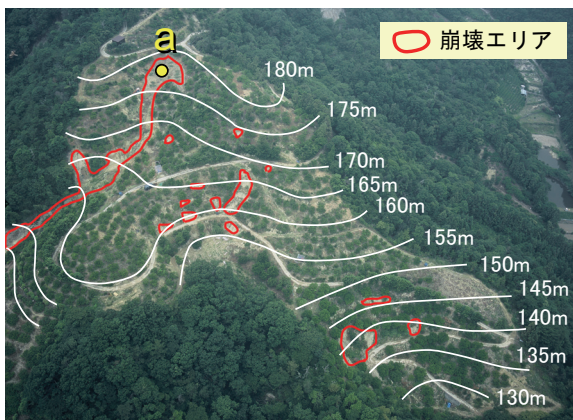
第5図 園地Cの斜面崩壊の状況

ラジコンヘリ撮影写真（2005年6月16日）に5mメッシュのDEM（Ⅲ．2節）から作成した等高線を描画

園地Cでは、園内作業道の山側の法面や谷地形を呈する斜面で小さな崩壊が多数発生していた。なお、第5図のa地点で長細い崩壊が見られたが、これは上流部の林地斜面で発生した多量の地表流出水が林道を通じて流れ込んできたことに起因した土壌侵食である。

本評価手法を園地Bと園地Cに適用した結果をそれぞれ第13図と第14図に示す。園地Bでは、比較的大きな崩壊があったエリアを「危険度は高い」と評価することができ、また小さな崩壊があったエリアの半数以上を「危険度は高い」あるいは「危険度は中程度」と評価することができた。園地Cでも、上流部からの地表流出水の流入に起因した、第5図のa地点の長細い崩壊（土壌侵食）を除けば、崩壊エリアの半数以上を「危険度は高い」あるいは「危険度は中程度」と評価することができた。したがって、本評価手法により、斜面崩壊の危険性のある場所を概略的に把握することができると判断される。

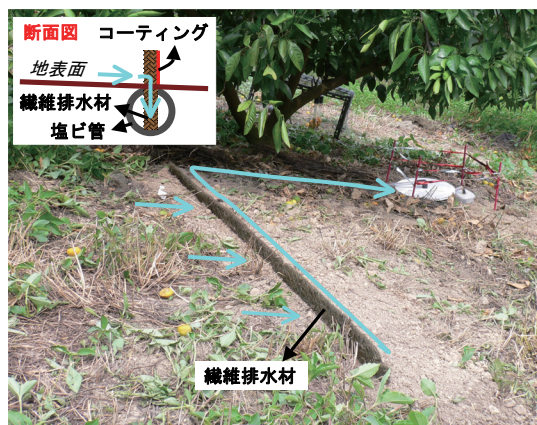
第7図 地表流出量の測定状況

第7図に示すように、溝を切って繊維排水材を挟んだ塩ビ管を地表面直下に埋めて地表流出水を捕らえ、捕らえた水を雨量計の転倒升に導いて集水量を測定した。さらに測量により上流側斜面の微地形を把握して、捕らえた地表流出水の発生エリア（流域）を特定し、そのエリアの面積（ 8.5m^2 ）で集水量を除して単位面積当りの地表流出量を求めた。

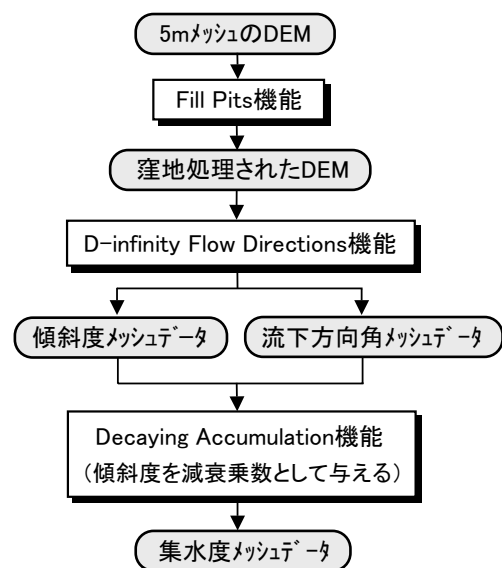
第8図 TauDEMによる傾斜度と集水度のメッシュデータの作成手順

TauDEMによる傾斜度と集水度のメッシュデータの作成手順を第8図に示す. 周囲のメッシュより標

高が低く窪地になっているメッシュがあると、そこで流下計算が止まってしまう。これを避けるために、Fill Pits機能によりその窪地メッシュの標高をかさ上げする前処理（窪地処理）を行った。この前処理が行われた5 mメッシュのDEMを用いて、D-infinity Flow Directions機能により傾斜度と流下方向角のメッシュデータを作成した。次に、それらを用いて、Decaying Accumulation機能により集水度のメッシュデータを作成した。なお、メッシュデータの作成領域は、園地A、園地Bおよび園地Cを含む東西2 km×南北2.25km（メッシュ数は東西400×南北450）の範囲である。

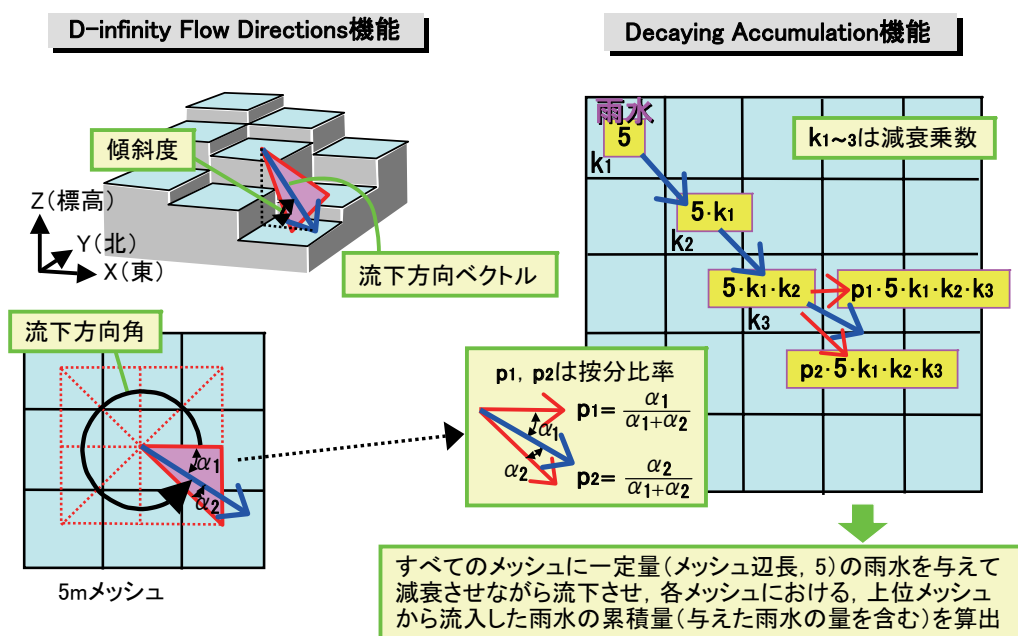
第9図 D-infinity Flow Directions機能とDecaying Accumulation機能の概要

D-infinity Flow Directions機能は、第9図に示すように、3次元の流下方向ベクトルがXY平面となす角度（下向き勾配）を垂直距離と水平距離の比で表し、それを傾斜度として算出する。また、流下方向ベクトルをXY平面に投影してできるベクトルの向きを東から反時計回りの回転角（0～2πラジアン）で表し、それを流下方向角として算出する。流下方向ベクトルは、当該メッシュの中心点（標高をZ値）と隣接メッシュの中心点を結んで形成される8つの三角面に位置するベクトル（始点は当該メッ

シュの中心点）のうち、下向き勾配が最大であるベクトルである。三角面の傾き具合によっては、流下方向ベクトルは三角面の一辺に位置することになり、その時には、流下方向は8方位（北、北東、東、…）のいずれかと一致する。

Decaying Accumulation機能は、第9図に示したように、一定量（メッシュ辺長；ここではメッシュ辺長は5 mであるので、5という量）の雨水をメッシュに与え、それを流下方向の隣接メッシュに減衰（減衰の大きさは減衰乗数で設定）させながら流出させる。流下方向に隣接メッシュが2つある場合（つまり、流下方向が8方位のいずれとも一致していない場合）にはそれぞれに比例按分（按分比率は流下方向に基づいて算定）して流出させる。すべてのメッシュに一定量の雨水を与えてこの流下処理を

行い、各メッシュにおける、上位メッシュから流入した雨水の累積量（始めに与えた雨水の量を含む）を算出する。

減衰乗数はメッシュ毎に設定することができる。そこで、傾斜度が小さいメッシュほど流出時の減衰が大きくなるように、各メッシュの傾斜度（＝垂直距離／水平距離）を減衰乗数として与えた。このようにして算出した流入雨水の累積量を集水度と呼び、局所的な集水性を表す地形量として用いた。

DEMを用いて算出できる、集水度に類似した地形量として「等高線単位長さ当りの集水面積」がある。これは世界的に広く使われている流出モデルTOPMODEL³⁾のパラメータである。TauDEMはこの地形量を算出する機能（D-infinity Contributing Area機能）も備えている。その機能で行う流下処理は、Decaying Accumulation機能で行う流下処理（第9図の右）において各メッシュの減衰乗数を1としたものと同じである（各メッシュの等高線長さはメッシュ辺長に等しいと仮定しているため、メッシュ辺長を雨水として与えて、それを減衰させずに流下させると、流入雨水の累積量が「等高線単位長さ当りの集水面積」になる）。当初この地形量の利用を検討したが、この地形量は明瞭に谷地形を呈している斜面が特に大きな値となるため、判別分析でこの地形量を利用すると、比較的大きな崩壊しか判別することができなかった。
