## GPS測位による地すべり対策事業概成後の安定性確認

黒田清一郎\*・奥山武彦\*・中里裕臣\*\*・有吉 充\*

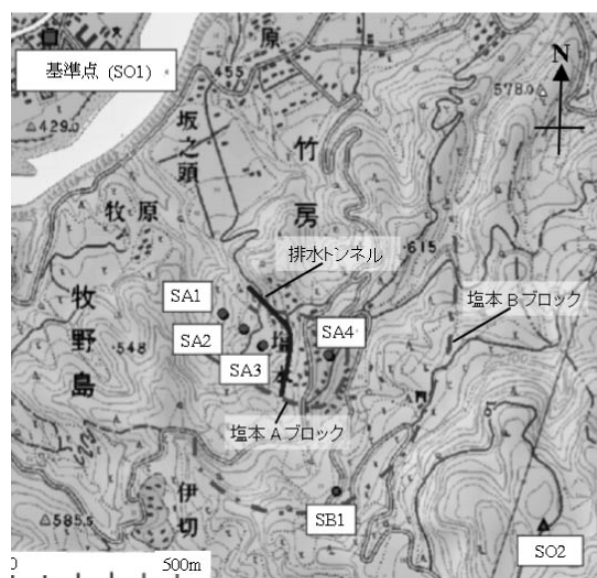
Fig.1 調査地区概要（1/25,000地形図「稲荷山」より）  
Survey Area

Fig. 1 に対象とした塩本区域の地すべりブロックを示した。図中の塩本Aブロックは長さ360m，幅250mの大規模な地すべりブロックである。Bブロックはさらにそれを取り囲むように想定された大規模ブロックである。同区域の中心的な対策工はAブロックを対象とした排水トンネル工である。同トンネルは1999年度に着工し2000年度に完成した。

塩本区域における基準点，観測点の位置をFig. 1 に示した。また各点の概況をTable 1 に示した。

基準点については，天空が開けていること，地すべりブロック外の不動土塊中にあること，アプローチしやすいこと等の観点から，図のSO1に示した位置にある鉄筋コンクリート製の建造物の屋上に設置した。
