平成16年(2004年)新潟県中越地震による水田の被害

{ 農工研技報 205 }
17～24, 2006

藤森新作*・若杉晃介*・谷本 岳**

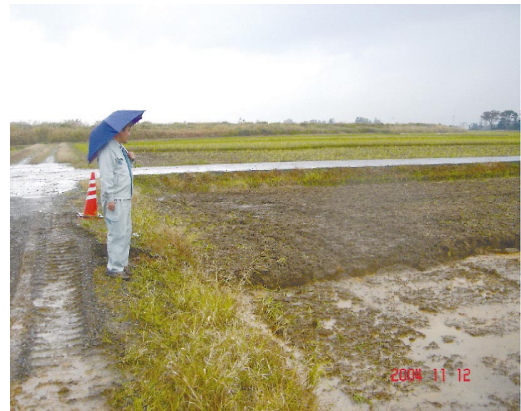
地震によって水田では凹凸や亀裂が発生した。場所によっては一筆水田内の高低差が50cmとなるなど、著しく均平度が低下し、農家の営農機械で整地・均平を図ることが不可能な状況にあった。さらに、断層や亀裂、液状化も発生し、耕盤層の破壊された箇所もみられた。

Fig.1 断層の発生
Occurrence of rift

田面の高低差が10cm程度であれば営農における運土で修正可能であるが、それ以上の場合は大型重機による再整備を必要とする。整地・均平作業では、現在開発中であるGPS搭載で位置情報と高低差の制御が可能なレベルャーやレーザーレベルャーを用いれば効果的な整備が可能である。

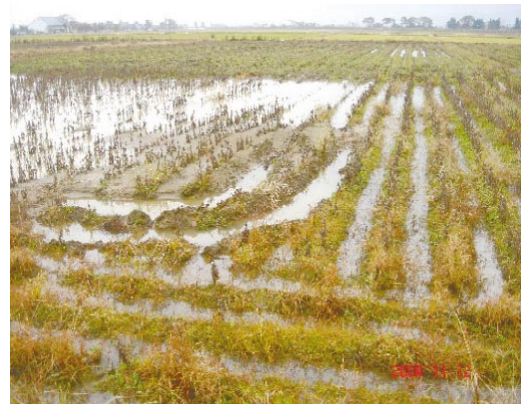
Fig.2 断層の発生
Occurrence of crack

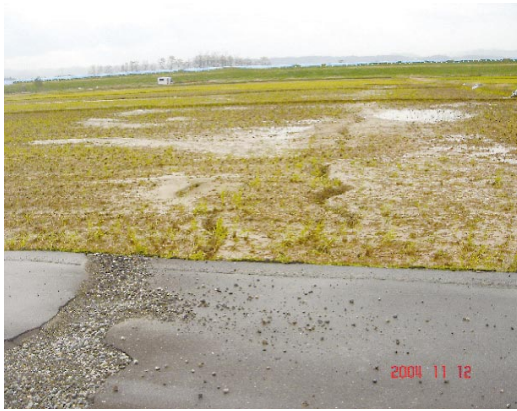
Fig.3 隆起・沈降
Upheaval and subsidence

耕盤については田面が隆起・陥没している水田において補修を必要とする。表土を剥ぎ取り耕盤を露出させて

整地・転圧等を行うのが一般的な方法であるが、この方法は多くの時間を必要とする。そこで、現在当研究室において深さ1mの土を反転させるプラウと土壤硬化材を用いた新しい耕盤造成工法を開発中であり、この工法が確立されれば低コスト・省力化が可能となる。

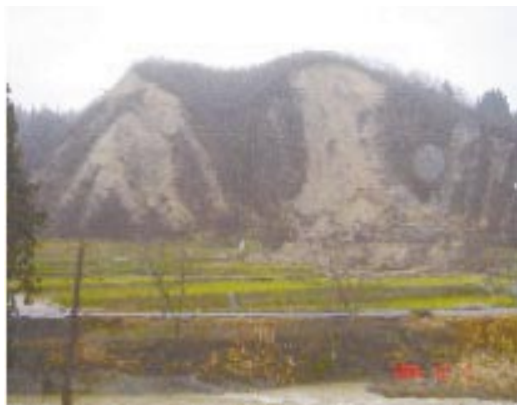
Fig.4 崖崩れに伴う土砂の流入
Inflow of earth and sand by cliff crumble

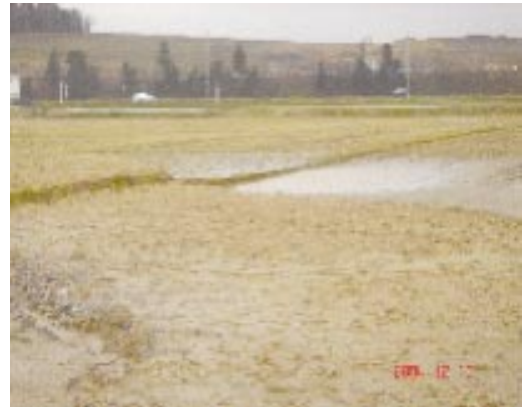
隆起や沈降により畦畔の一部が田面よりも低下し、また、亀裂や崩壊もみられた。なお、傾斜地の水田が多い中山間地域の旧山古志村地区などは、調査時には道路の復旧が進まず、また、法面崩壊等の危険性が高いため調査が不可能であったが、新聞報道¹⁾等によると田面亀裂や法面崩壊等が多々見られ、これを機会に集団化し区画統合を行う機運もある。

Fig.5 畦畔の隆起・沈降
Upheaval and subsidence of levee

田面の凹凸を補修する際、ある一定の範囲(農区など)において均平化を図れば今後の農業展開において効果的であり、畦畔は一度取り払い、再度区画ごとに造成することが望ましい。さらには、この際に大区画化を図ることも検討すべきである。崩壊した法面等は部分的な補修ではまた崩壊する恐れがあることから、土壤硬化剤などを用いた補修が必要である。

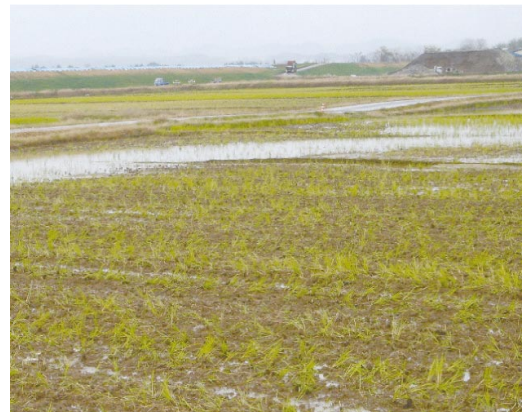
Fig.6 畦畔の隆起・沈降
Upheaval and subsidence of levee

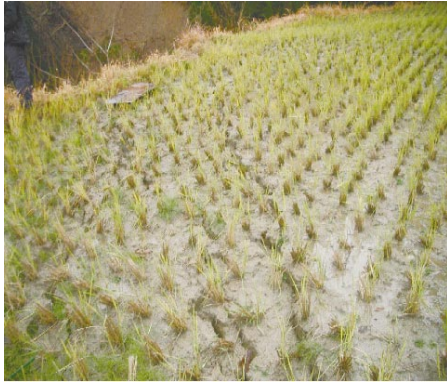
Fig.9 棚田の亀裂・陥没
Crack and sinking of terrace paddy field

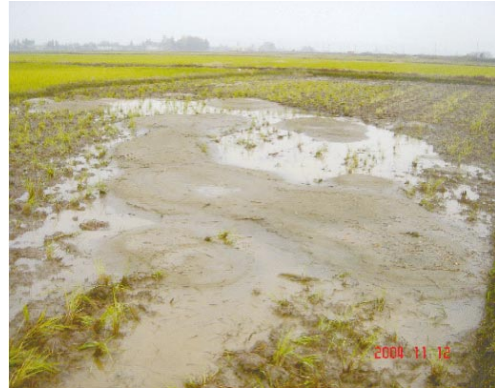
液状化に伴う噴砂が発生し、多いところでは30cm程度堆積していた。このような大規模な液状化とこれに伴う噴砂は、耕盤の破壊や心土への砂の混入による透水性の変化（保水機能低下）の恐れがある。また、整備時にこれらの砂と表土を混合して均平化を図った場合、表土の土質変化による生育ムラや食味の変化など稲の生育にも影響を及ぼす恐れがあり、整備方法の検討を必要とする。

Fig.11 水田における噴砂
Sand blow in paddy field

液状化により噴砂した砂の撤去はコスト的にも困難であることから、田面の均平作業と同時に表土と混合する方法を検討すべきである。また、整備後の土壤調査や生育ムラ等を調べ、液状化が営農に影響ないか経過をみて

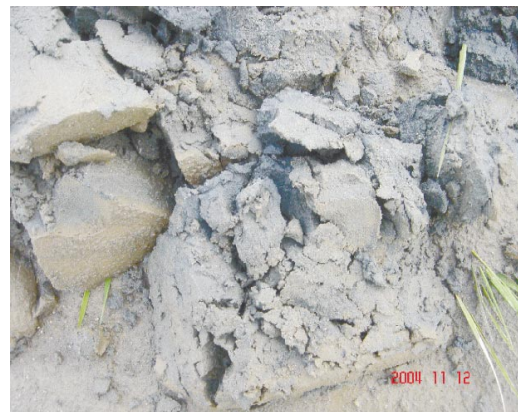
Fig.12 噴出した砂の状態
Sand blow in paddy field

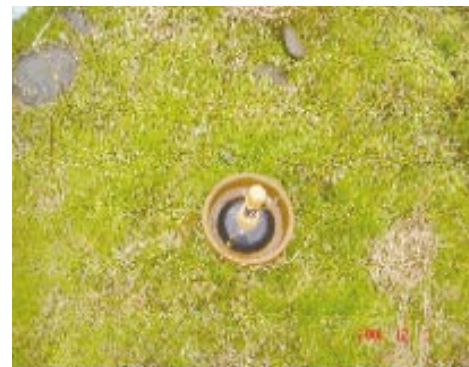
地下の地層も田面と同様に大きく歪んでいると推測されることから、地下に埋設された暗渠排水管も歪みや折れ曲がり等で本来の機能を失っていると考えられる。また、一部では液状化による砂が暗渠管内に浸入したのに伴って、暗渠の水閘栓が操作不能となっていた。調査結果次第ではあるが、暗渠施設の全面的な再整備も考える必要がある。

Fig.13 暗渠水閘
Underdrain relief well

ほとんどのほ場の暗渠排水管は隆起や沈降による歪みや液状化による砂の混入により機能を失っていると思われる、新たに敷設する必要がある。その際には当研究室で開発した地下灌漑システムの導入も検討すべきである。これの導入は、今後の水管理労力節減や畑作物導入に効果を発現するとともに、農道の拡幅を可能とするなど近代的な営農展開に結びつく。

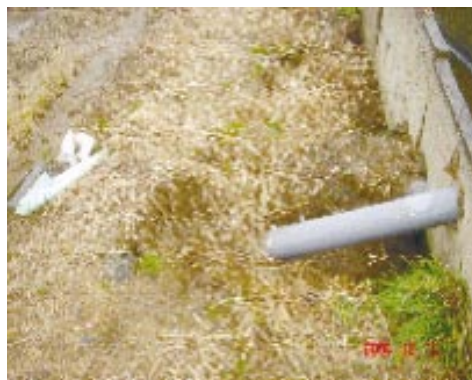
排水路は開渠であり被害状況は分りやすく、隆起・沈降によるフリユームの破損や滞砂、逆勾配化等が見られた。用水路はパイプラインで地下に埋設されていて破損状況は分かりにくいですが、すでに通水試験を開始しており、破損箇所から水が噴き出している状況がみられた。農道においても隆起・沈降による凹凸が著しく、アスファルト舗装部では亀裂が発生し通行困難な箇所も多々見られる。また、舗装面のみならず路盤が破砕されている箇所もあると考えられる。

Fig.17 落水工の破損
Damage of drop

面整備と一体となった再整備が必要である。なお、農道については今後の農業展開を考えた場合には拡幅が望まれる。

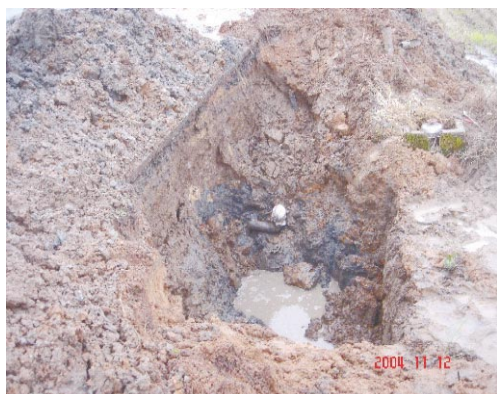
Fig.14 パイプラインの破損
Damage of pipeline

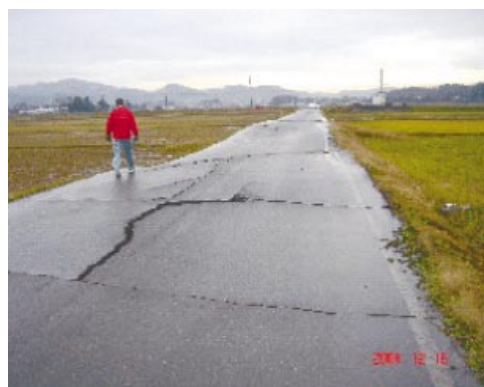
Fig.18 アスファルト舗装の亀裂・破損
Crack and damage of asphalt pavement

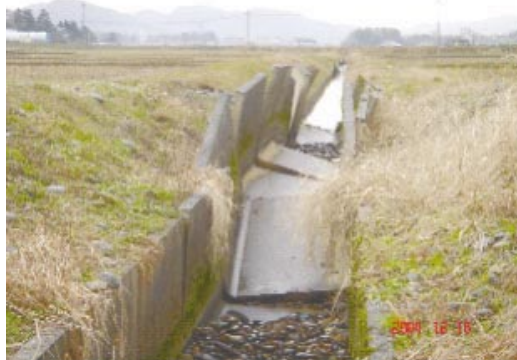
Fig.15 排水路の破損
Damage of drainage canal

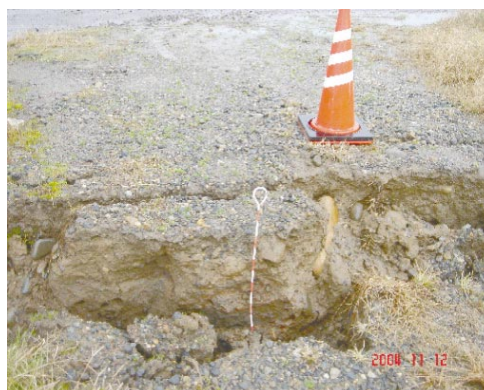
Fig.19 道路基盤の陥没
Sinking of road base

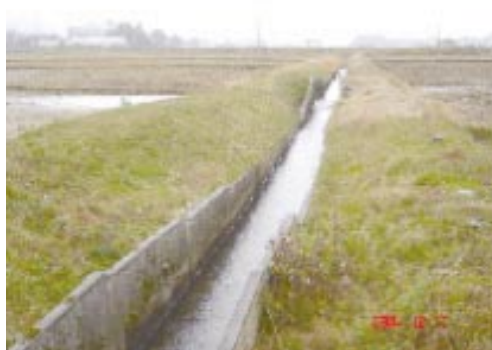
Fig.16 排水路の破損
Damage of drainage canal

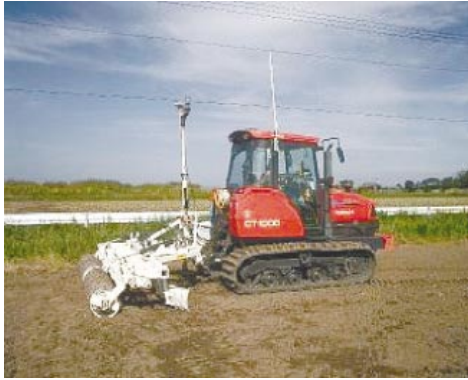
Fig.20 GPSレベラーによる整地均平
Land grading and leveling by GPS leveller

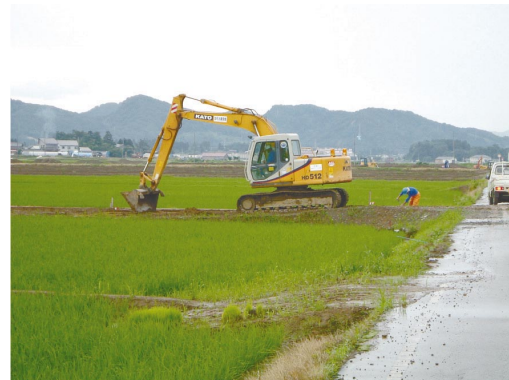
Fig.22 水田畦畔の復旧工事
(旧淡路町岩野, 2005.7.4撮影)
Recovery construction of paddy field levee

水田等の復旧工事は、翌年の水稲作付けに間に合うように急ピッチで進められたが、これらの工事はあくまでも被災前の状態に戻ることが基本となっている。

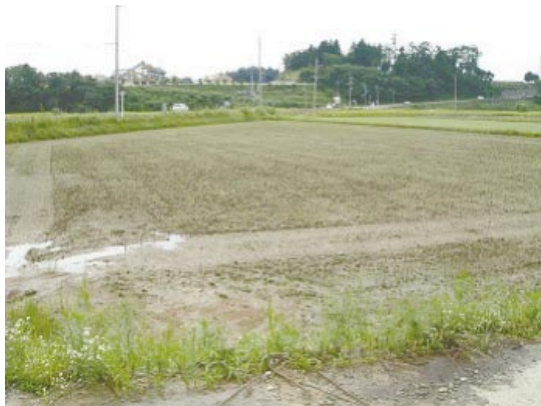
Fig.24 本暗渠施工後の水田
(旧淡路町岩野, 2005.7.4撮影)
Paddy field after main drain is constructed

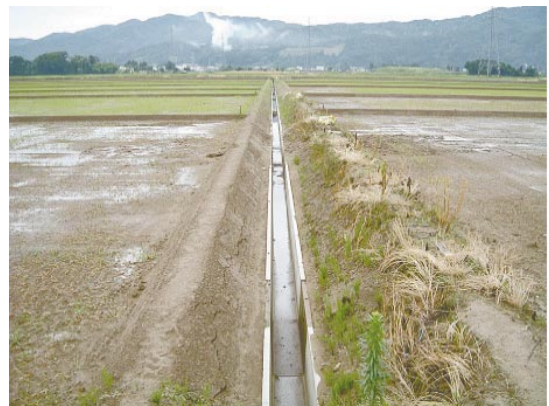
Fig.27 復旧された末端排水路
(旧淡路町岩野, 2005.7.4撮影)
Restored farm drain

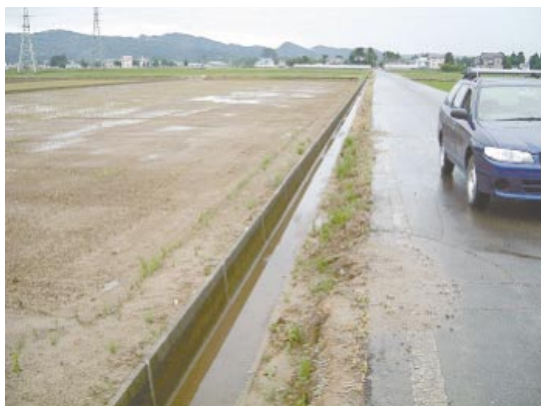
Fig.25 復旧された末端排水路
(旧淡路町岩野, 2005.7.4撮影)
Restored farm ditch

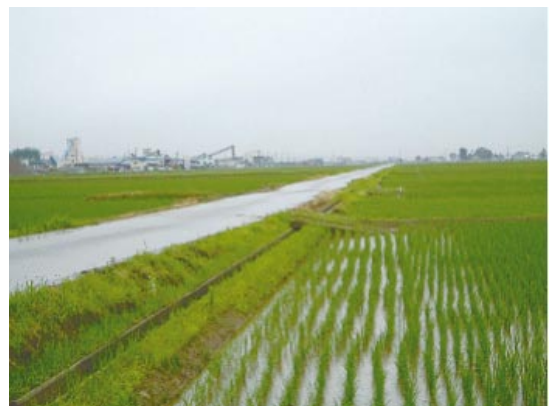
Fig.28 復旧された幹線農道
(旧淡路町岩野, 2005.8.28撮影)
Restored main farm road

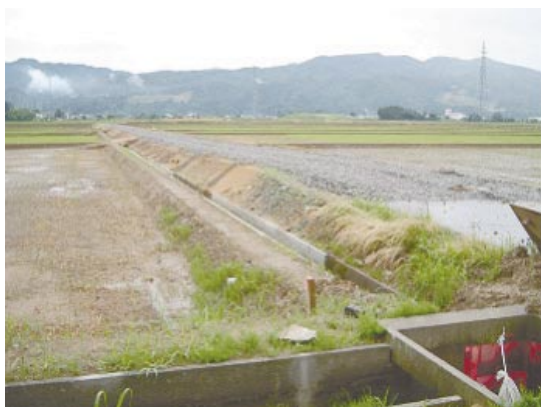
Fig.26 復旧された支線農道と末端用水路
(旧淡路町岩野, 2005.7.4撮影)
Restored lateral road and farm ditch

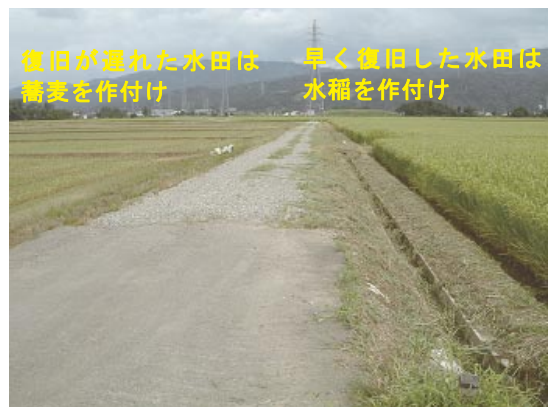
Fig.29 復旧された水田における栽培状況
(旧淡路町岩野, 2005.8.28撮影)
Cultivation situation in restored paddy field

復旧が遅れた水田は 早く復旧した水田は
蕎麦を作付け 水稲を作付け

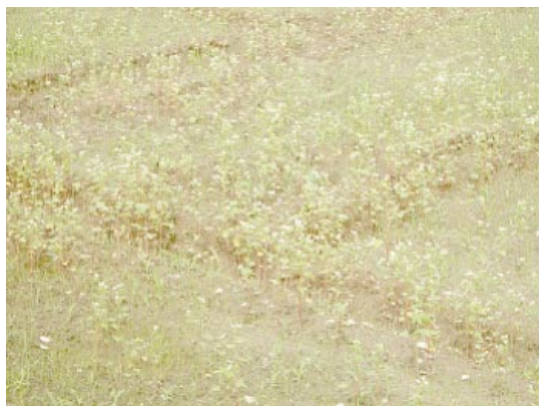
Fig.30 復旧された水田における蕎麦の生育状況
(旧淡路町岩野, 2005.8.28撮影)

Growth situation of buckwheat in restored rice field
