大規模崩壊地の遠隔画像モニタリング

キーワード：画像伝送，遠隔監視，斜面崩壊

Monitoring of a Large Scale Slope Collapse Using a Remote Camera System

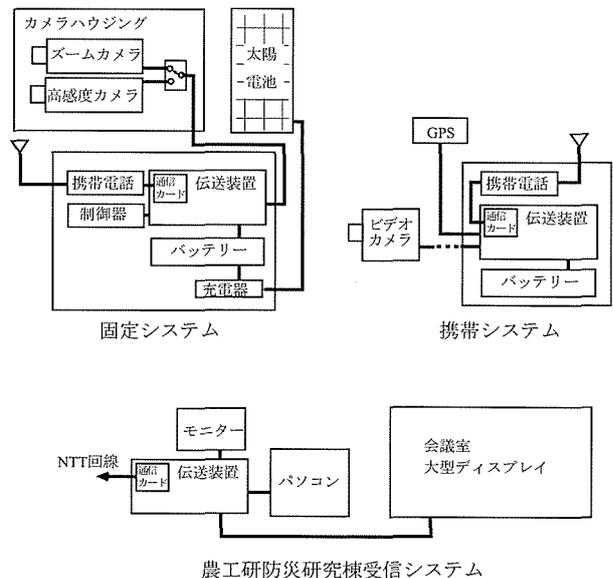
農工研防災研究棟受信システム
Fig.1 画像伝送システムの概要
Remote camera system

全体の構成をFig.1に示す。固定システムは3つのパッケージで輸送可能であり、総質量は約24kgである。携帯システムは携行しやすい小型トランクに収納されている。

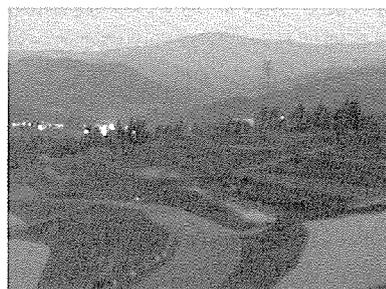
Fig.3 蓄積型高感度カメラによる夜間の画像
Night image by extra high sensitivity camera

固定システムではズーム(16倍)、パン・チルトを遠隔操作できるカラーカメラと、蓄積型高感度カメラをカメラハウジングに収めて使用する。ズームカメラは41万画素CCDカメラで、最低照度が6 lxである。蓄積型高感度カメラも41万画素CCDカメラであるが、最大256倍の感度増加が可能で、Fig.3のように月明かりの下のような0.005 lxの照度でもカラー撮影が可能である。この場合、1枚の画像を撮るのに約4秒を要する。感度を低下させないように、F1.0、f=3.3~8mmのバリフォーカルレンズを使用している。2台のカメラは、前面にガラス窓が付き、上面、側面は外側に遮熱板がついたハウジングケースに收容した。

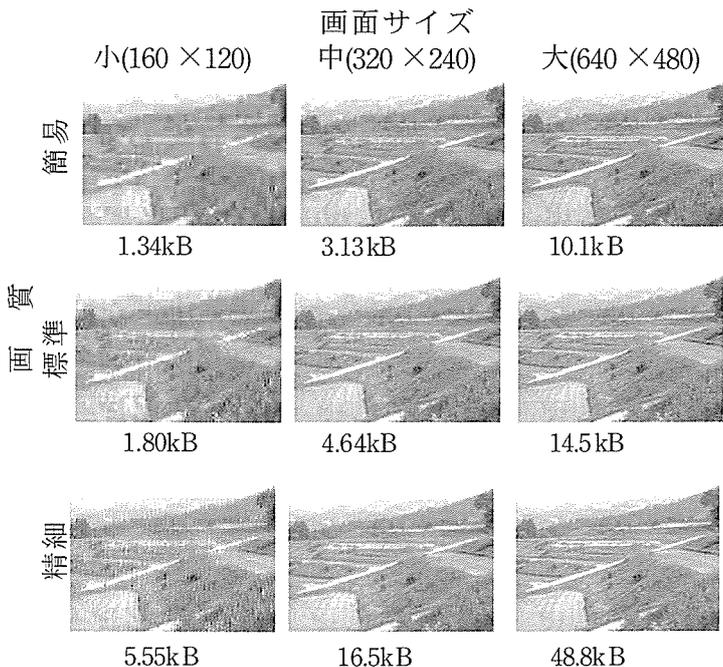
Fig.2 画面サイズと画質による解像度の違い
Image resolution due to size and quality

のズーム制御やGPSによる位置データ等のシリアル信号2系統、カメラの切り換えや照明の点滅などに使用できる接点信号4系統を多重伝送する機能を有する機種(フォニクス社PW2100)を使用している。多重伝送を行うと送画速度が低下するが、1本の回線の占有で済むので、回線数の限られた状況での輻輳対策として有効である。回線の伝送速度に応じて画面サイズと画質を9段階で選択可能であり、画像ファイルの容量も変わる。9段階の解像度の比較をFig.2に示すが、概ね、10kB以上の容量であれば良好な解像度が得られるようである。

きる（奥山ら，2003）。回線種によってTable 1のように伝送速度が異なり，携帯電話（9.6kb/s）は高速でないが，サービスエリアの広さと使いやすさの点で標準的な伝送手段と考えている。Fig.2で最もデータ量が多い画像（48.8kB）の場合の伝送時間は，

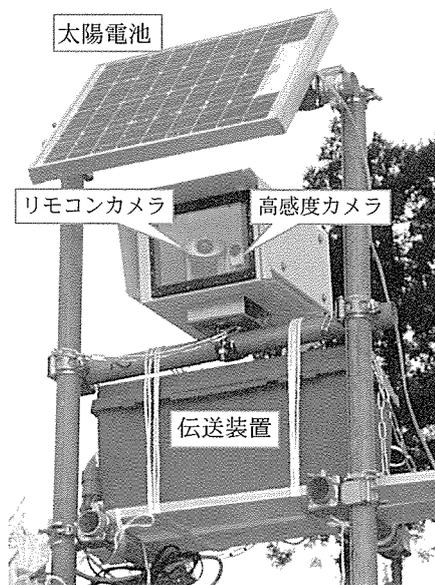
Fig.4 固定カメラシステム
Fixed camera system

崩壊斜面の状況を監視するために，2004年12月に斜面北方200mの地点に固定システムを設置した。現地は積雪が極めて多いことを考慮して，単管パイプで高さ3.5mのはしご形やぐらを組み，Fig.4のように最上部から太陽電池，カメラハウジング，機器収容箱を設置した。しかし，2005年春にかけて最大約4mの積雪があり，やぐらの上端まで雪に埋まったために，その間の運用はできなかったが，機器に異常はなかった。

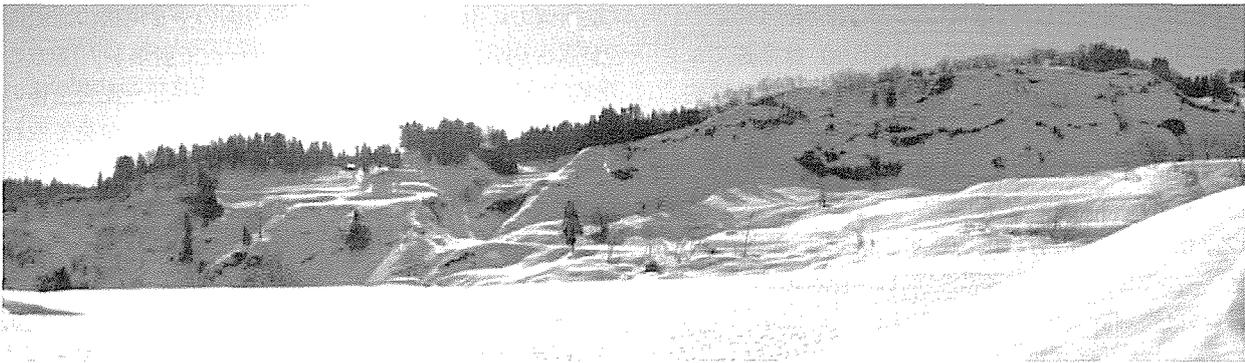
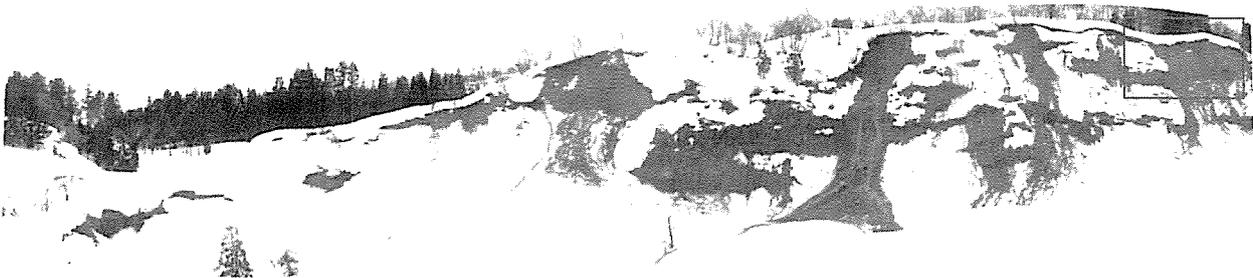
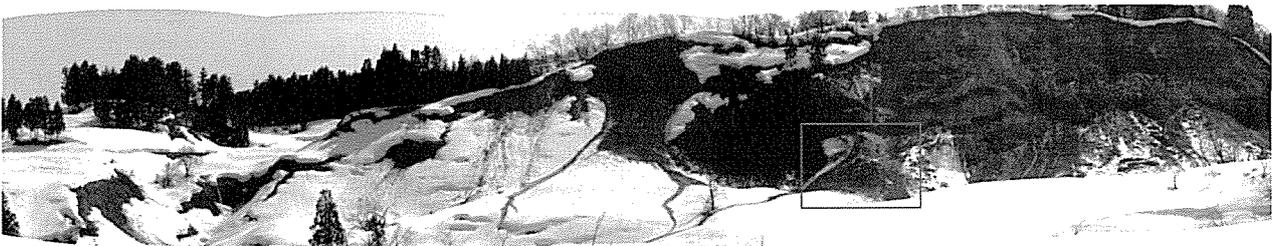
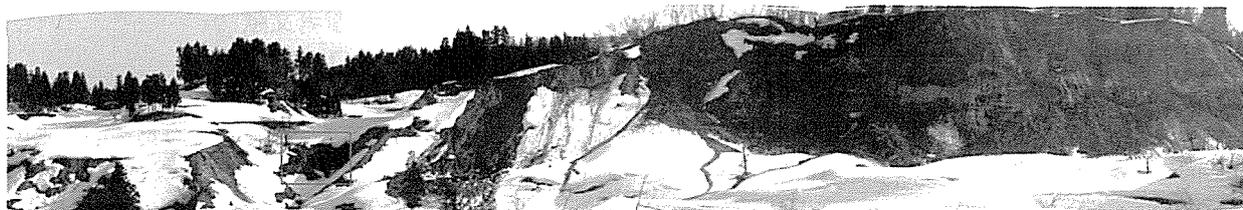
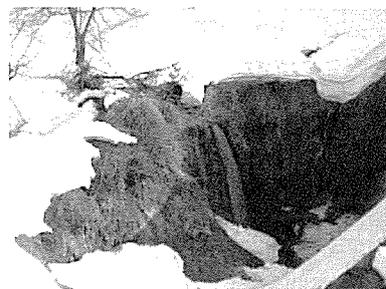
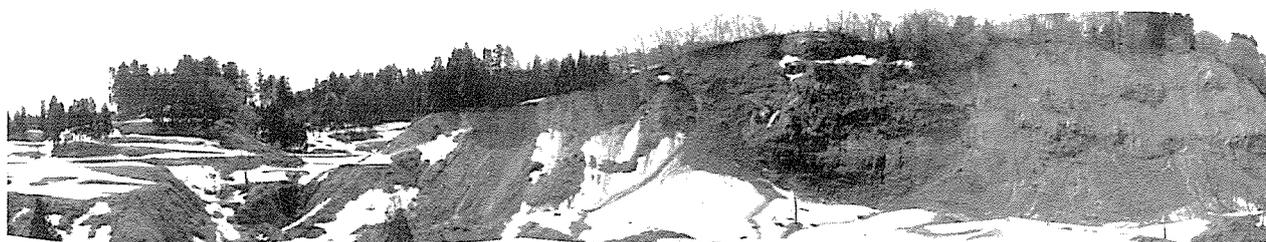
(a) 2005年1月29日 10時30分

(b) 2005年3月20日 13時15分

※赤枠部分のズームアップ
(c) 斜面上部

(d) 2005年4月08日 13時36分

(e) 崩落土

(f) 2005年4月16日 14時16分

(g) 融雪水の流出

(h) 2005年4月30日 10時24分

Fig.5 融雪期の崩壊斜面の変化

2005年3月から撮影を再開し，ほぼ1日1回ずつ撮影を行った。逆光になるために，撮影条件は良くないが，対象斜面を左右に重複部をとりながら4～5分割して撮影し，画像接合ソフトウェア（キャノン株，Photo Stitch）を用いて接合してパノラマ写真を作成した。1～4月の画像と，ズームアップして撮影した画像をFig.5に示す。画像ファイルは随時，電子メールに添付するなどの方法で関係行政機関に提供を行った。

Fig.5では，3月20日に斜面中央より右側で大きな崩落が3箇所発生していることが見える。尾根肩の木の根本から土砂が剥落しており，滑落面には削痕が見える。4月8日には斜面中部より上の残雪はなくなっているが，幾本もの浸食筋ができ，斜面下に多量の雪混じり崩土がたまったことがわかる。4月16日には中央より左側で規模の大きな崩落跡ができており，その左側の沢には融雪水が流れ出ている。4月30日には中央より左側の崩落跡の中央に流路ができ，斜面下の雪混じり崩土の量も減っている。

地震による大規模崩壊の後も余震を受けて緩み，多量の融雪水を供給されて土塊の密度増加，間隙水圧上昇が生じた斜面では特に急傾斜部で土砂雪崩が相次いだ。さらに，流出水が崩落土や棚田の跡を浸食しながら流下したことにより，深いガリが発達した。

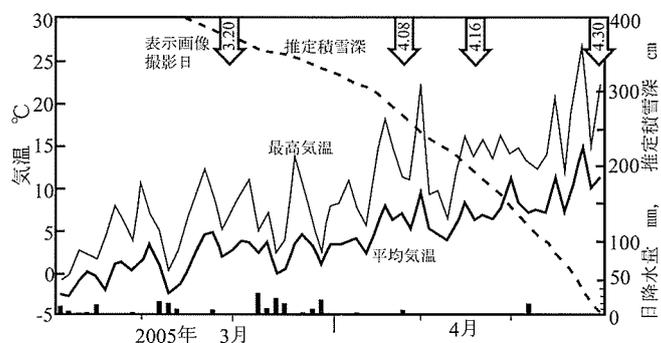
Fig.6 推定積雪深

融雪深を0℃以上の日平均気温の積算値に基づくディグリー・デイ法を用い，現地に行った際に確認したカメラ設置地点の積雪深に合うように係数を調整する方法で推定した。気温は現地の南方約15kmに位置して標高が類似している（170m），十日町市のアメダスを使用した。3～4月の気温と推定積雪深をFig.6に示す。融雪は3月中旬に気温が上がった頃に始まり，第3旬期には1日平均4cmの融雪深が推定された。4月に入って平均気温が5℃を上回るようになると融雪は急速に進み，融雪深は1日あたり第1旬期9cm，第2旬期10cm，第3旬期13cmが推定された。長岡市周辺で測られた雪の密度5kN/m³（小川ら，1986）を用いて水量に換算すると，20～65mm/日の流出高になった。

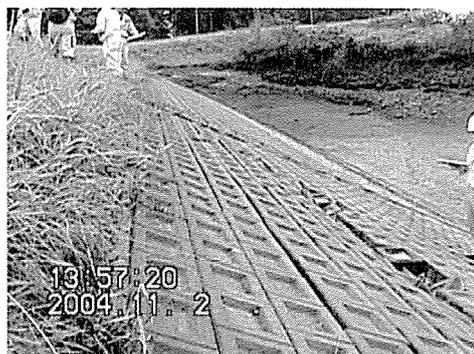
Fig.7 ため池の現地調査から農工研に送られた画像

2004年11月1～2日にため池等の被災状況の調査のために農業工学研究所から第7次派遣を行った際に携帯システムを携行した。ため池は山間部に多いので衛星携帯電話も準備したが、携帯電話が使用可能な現地からFig.7のような状況画像を農工研へ伝送し、それに基づいて農工研から支援を行うことができた。画像は解像度がやや劣るが、JPEGファイルで24.5kBの画質を選択するとともに、会話には別の携帯電話を使用して、スムーズな伝送の確保に努めた。
