{ 農工研技報 205 }
{ 85~93, 2006 }

平成16年（2004年）新潟県中越地震における 農地地すべりとその調査観測手法について

黒田清一郎*・奥山武彦*・有吉 充*

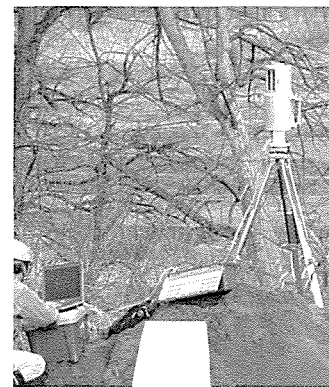
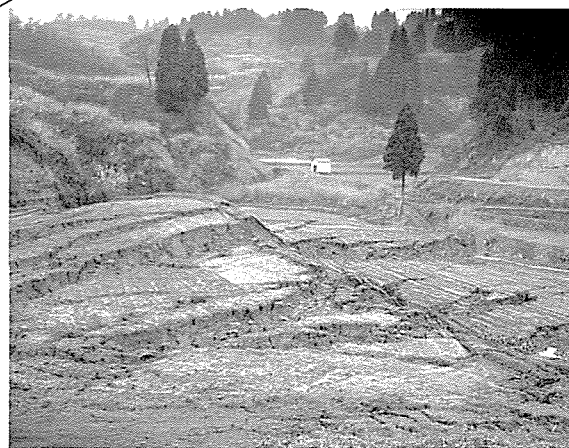
Fig.1 地上設置型3Dレーザスキャナによる崩壊状況の把握
Quantitative evaluation for a collapse situation by 3D laser scanner

来春以降の本格的な調査対策の段階ではボーリング等による詳細な調査も必要と考えられるが、現時点としては詳細な被災後の地形情報を取得することが肝要と考え、3Dレーザスキャナによる3次元地形計測を実施した(Fig.1)。この計測結果は、上部斜面および下部農地の土塊の変状状況の把握だけではなく、今後積雪融雪や降雨によってさらなる変状やすべりが進行した場合の兆候や傾向を捉えるにも有効と考えられる。

3Dレーザスキャナによる崩壊地形の計測

20m 3Dレーザスキャナによる農地崩壊状況の把握

崩壊土砂に起因する農地の崩壊

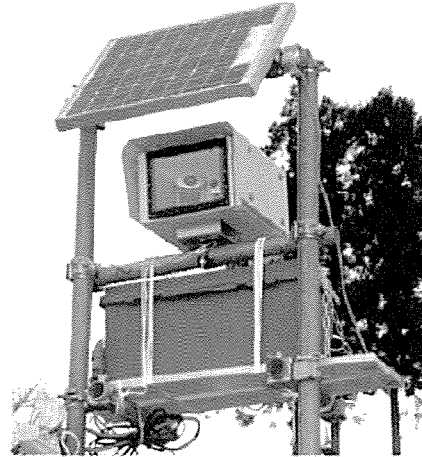
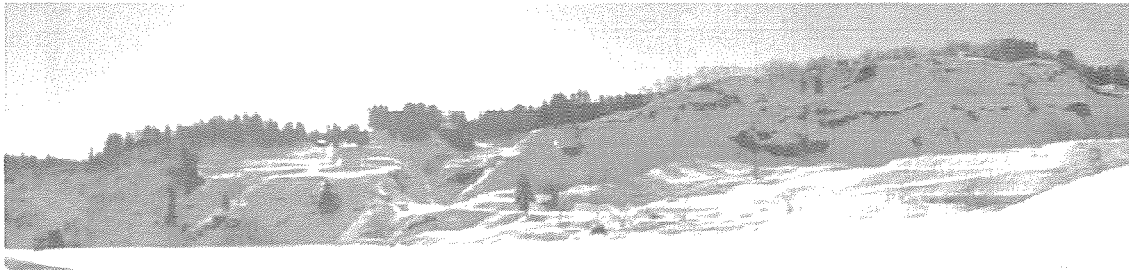
Photo2 小千谷市A地区（大規模斜面崩壊）における定点監視カメラの設置
Monitoring for a collapsed slope by a fixed observation camera

崩壊斜面の定点監視カメラの設置。積雪時対策として高さ約4mに設置

1月29日の斜面の状況。積雪深約2m。画像は携帯電話を通じて農工研に伝送される。

現地のカメラは農工研からの通信によってパン・ズームの制御が可能（左）
高感度蓄積型カメラも併設し夜間の状況を把握（右）

した(Photo 2)。同システムは農工研から遠隔操作で、カメラの向き、ズーム等を制御しながら、同地区の監視を行うことができる。

また同地区では崩壊後の残留した斜面の安全監視のため、小型画像転送システムによる定点監視カメラを設置

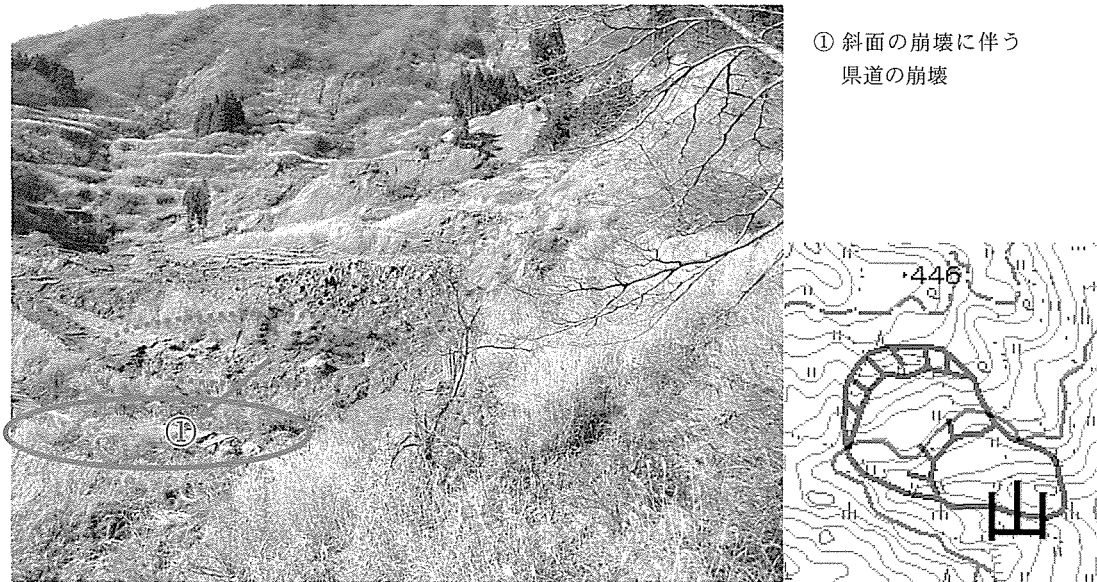
Photo 3 旧山古志村B地区における崩壊性地すべりの状況
Situation of a large landslide with a collapse in late Yamakoshi village
(右は国土地理院災害状況図より)

国土地理院の「新潟県中越地震災害状況図(10月29日)」では記載されている地点で、幅150m×長さ200mと幅70m×長さ120mの2つのブロックが隣接している。崩壊性の地すべりの発生に伴いブロック内の農地が崩壊した。また重要な幹線道路である県道が崩壊した。

① 斜面の崩壊に伴う
県道の崩壊

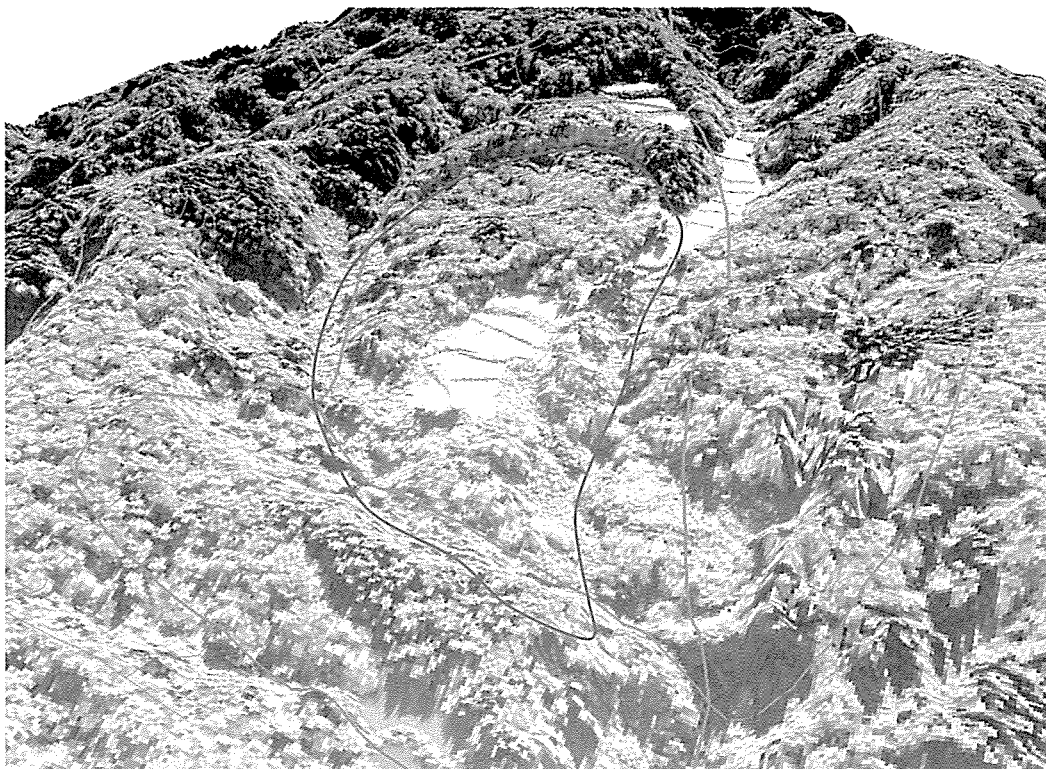
Fig.3 旧栃尾市C地区の地すべり(空中写真より3次元計測・図化を行ったもの)

3D model of a land slide in late Tochio city with an ortho-photo and digital surface model
 空中写真はナカノアイシステム株式会社撮影。青線は地すべり地形(地すべり地形分布図ベクタデータを利用)。

同地区は震源から離れており航空レーザ等の詳細な被災状況のデータはないが、震災直後の1/5,000の航空写真が撮影されていた。そこでこのブロックを含む航空写真をデジタルデータにしたものと、同区域での地すべり対策工実施の際に作成された1/2,000図から3次元計測・図化を行った(Fig.3)。この図より明瞭な滑落崖と頭部の陥没、そして側部、末端部での部分的な崩壊と土砂の堆積等を見て取ることができる。また同図上に地すべり地形ベクターデータ（防災科学研究所「地すべり地形分布図」）を示した（青線）。今回滑動したと考えられる地すべりブロックの範囲を赤線で示したが、両者は完全には一致しないものの、今回の活動ブロックは旧地すべり地形として認識されていたブロック内にあることがわかる。特に今回の震災で生じた滑落崖については、旧滑落崖が進行したのではなく、それより内側の標高の高い頂部に滑落崖が形成されたことがわかる。

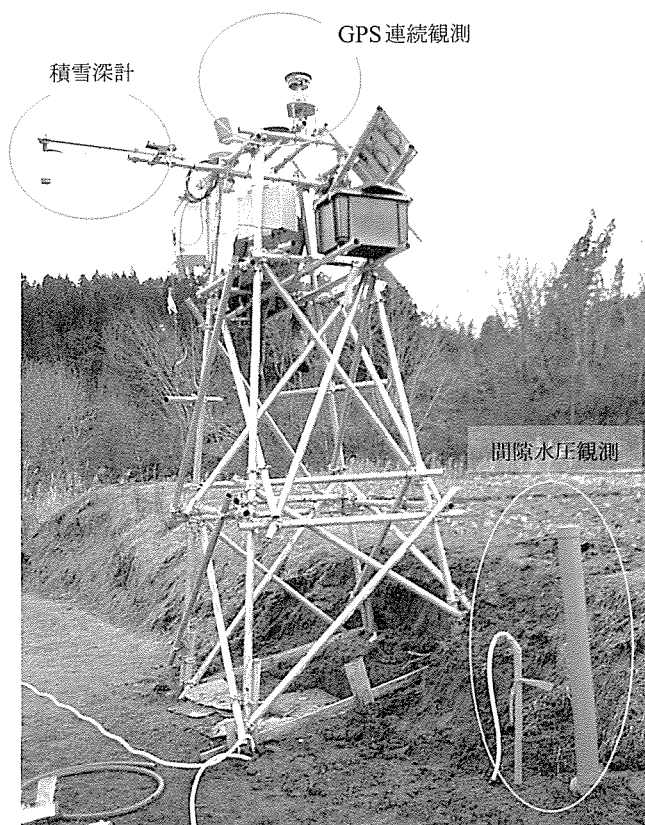
Photo 6 緊急時にも対応可能な地すべり地土塊移動量および間隙水圧の連続観測システム (旧栃尾市C地区)

そこで新潟県と協議の上、GPSによる地すべり移動量の観測システムおよび積雪量・雨量や間隙水圧の観測システムを設置した(Photo 6)。間隙水圧については、スウェーデン式サウンディングによって掘削した孔に、内径20mmの中空の金属管（ガス管）を設置し、外径10mmの小型水位センサを挿入して観測を行った。本方法は測水管内径が十分小さく実際の周辺地下水位とのタイムラグが少ない。また一般的な地盤調査法を用いるため簡易かつ迅速に設置が可能である。また積雪計、雨量計、気温計も設置し携帯電話網を通じて遠隔監視を行っている。間隙水圧観測結果については降雨や融雪に対応した応答がみられている。同斜面の安定度評価の資料となるよう、上記の観測を今後融雪期から梅雨の時期等も含め継続的に実施している。GPS観測については、周囲が地すべり地に囲まれ、また震災直後に崩壊が多発していることから、近隣に基準点を確保することは困難と考えられたため、約6km離れた栃尾の電子基準点を利用した。安価な1周波受信器を用いた1時間の干渉測位結果は、水平方向の標準偏差で0.5cm以内に収まり、震災後の地すべりの滑動状況把握には十分な精度と考えられた。

A monitoring system for displacement and pore pressure set up in landslide in late Tochio city
