## メタン発酵プラントのトラブル記録と長期運転データの解析ー山田バイオマスプラントを事例としてー

## メタン発酵プラントのトラブル記録と長期運転データの解析

-山田バイオマスプラントを事例として-

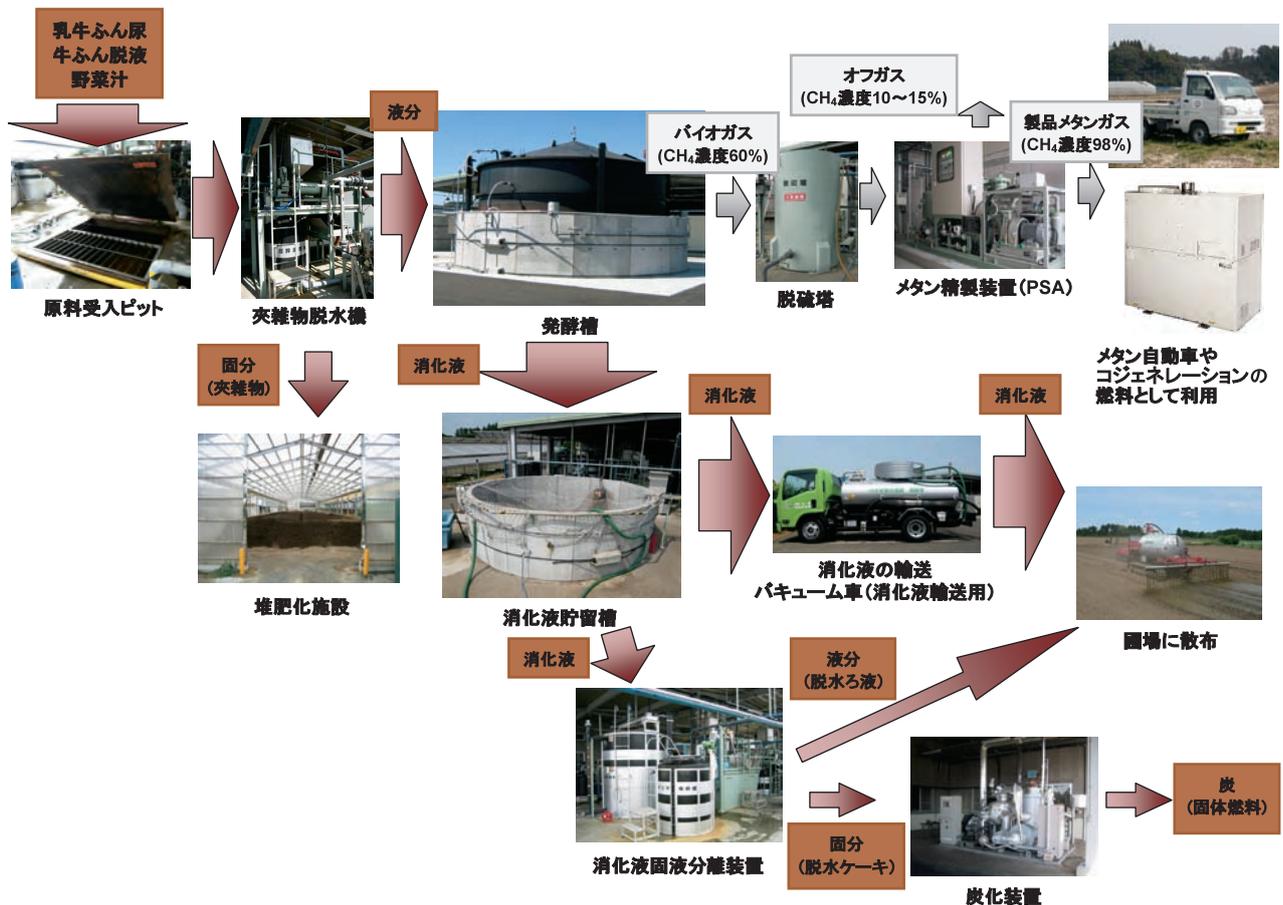
**Fig. 1** 山田バイオマスプラントの主なシステム構成  
Main systems of Yamada Biomass Plant

山田バイオマスプラントの施設・設備は、メタン発酵、メタン精製、消化液固液分離、炭化等から構成されている（農林水産バイオリサイクル研究「システム実用化千葉ユニット」, 2007a）。各施設・設備の概要をTable 2に示す。また、山田バイオマスプラントのシステム構成をFig.1に示す。メタン発酵の原料は乳牛ふん尿、牛ふん脱離液（乳牛ふん尿を畜産農家で固液分離した液分）、野菜汁（野菜の加工工場等から排出される加工くずおよび規格外品をしぼった液）で、投入量は合計約5t/dである。投入された原料は夾雑物脱水機で固液分離され、液分が発酵槽に送られる。固分（以降、「夾雑物」とする。大部分は乳牛飼養時の敷料に用いるオガクズ）は隣接する堆肥舎に送られ堆肥化される。メタン発酵により得られたメタン濃度約60%のバイオガスは、脱硫塔で脱硫、ガスドライヤーで水分を除去された後、PSAによりメタン濃度98%に精製し（精製されたメタン濃度98%のガスのことを本報では「製品メタンガス」とする）、メタン自動車（軽トラック）、コジェネレーション、炭化設備の燃料等に利用している。バイオガスの精製過程で選択的に取り除かれた二酸化炭素を主成分とするガス

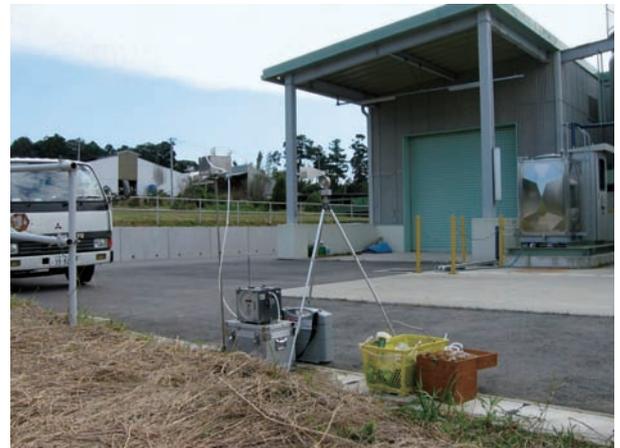
Fig.2 臭気測定の様子  
Odor measurement

山田バイオマスプラントから発生する臭気をプラントの敷地境界上で測定した。臭気測定の様子を Fig.2 に示す。また、測定を行った位置を Fig.3 に、測定時の状況を Table 4 に示す。測定項目は悪臭防止法が規制対象として定めている特定悪臭物質のうち、家畜ふん尿およびその変換物から発生する可能性があると考えられる、アンモニア、メチルメルカプタン、硫化水素、硫化メチル、二硫化メチル、トリメチルアミン、プロピオン酸、ノルマル酪酸、ノルマル吉草酸、イソ吉草酸の各濃度と臭気指数(人間の嗅覚によりにおいの程度を数値化した指標、感知できなくなるまでの希釈倍率の常用対数の10倍で表される)である。臭気指数の測定方法は平成7年環境庁告示第63号、その他の項目については、昭和47年環境庁告示第9号に定める方法で行った(悪臭法令研究

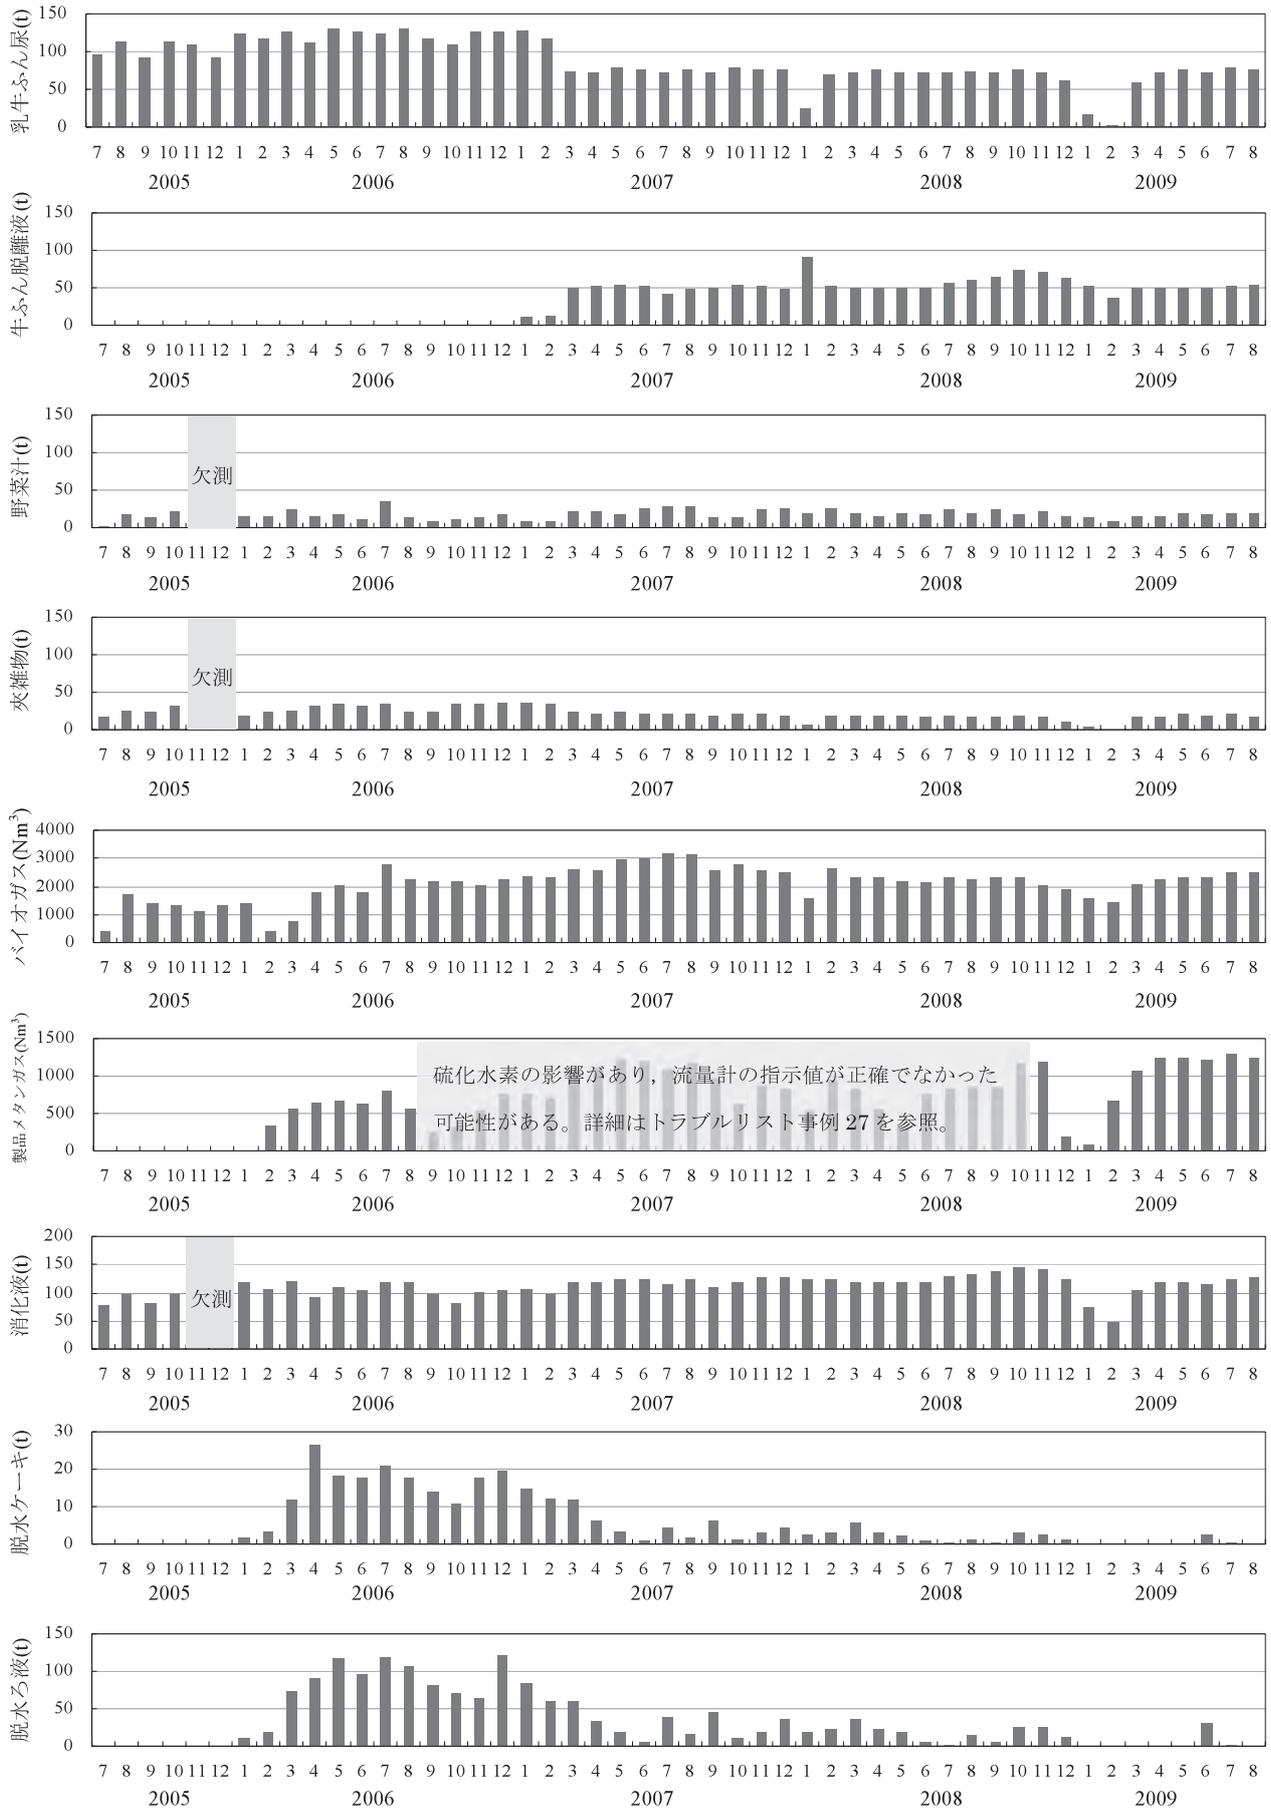
**Fig. 4** 月別原料投入量・生成物量  
Monthly amount of feedstock and products

メタン発酵、消化液固液分離過程における、原料、生成物の重量をFig.4に示す。夾雑物量は、原料の投入方法を一部変更(乳牛ふん尿の一部を牛ふん脱離液に変更)した2007年3月以降、やや減少している。2008年1月と2008年12月から2009年2月までの期間は、夾雑物脱水機が不調(トラブル事例18, 24)になり、固形の原料(乳牛ふん尿)を投入することができなかったため、乳牛ふん尿の投入量が減少している。それに伴い、その期間は夾雑物量も少ない。バイオガス発生量は、初期は乳牛ふん尿のオガクズの混入割合が高かったため、やや少ない。また、2008年1月と2008年12月から2009年2月までの期間は、原料投入量が少ないため、発生量が少ない。製品メタンガス量がとところどころで少ない月がある。これは、PSAの故障(トラブル事例12, 13, 16, 20)により運転を休止した期間があるためである。液肥散布車が2007年4月に本格的に導入されて以降、生成される消化液のうち、液肥として利用される割合が高くなり、脱水ろ液、脱水ケーキの生成量は減少している。

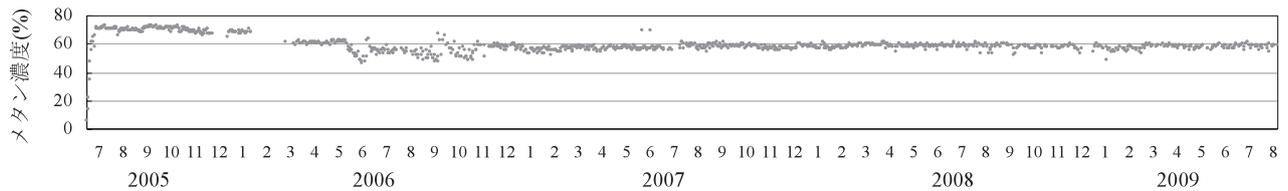
Fig.5 バイオガス中のメタン濃度  
Methane concentration of biogas

Fig.5, Fig.6にバイオガス中のメタン濃度, 硫化水素濃度を示す。メタン濃度は, 原料投入を開始した2005年7月から濃度が上昇し, 2週間程度で60%前後まで上昇した。運転開始から半年間はメタン濃度が70%程度で推移し, その後60%程度で安定している。運転開始から半年間はメタン濃度が70%程度で推移した理由については不明である。脱硫塔通過後の硫化水素濃度を測定しているため, ほぼ0であるべきであるが, トラブルリスト(事例12)で述べたように, 脱硫塔の機能低下を見逃していたため, 硫化水素濃度は最高350ppmまで上昇した。その後, 脱硫剤の交換を行い濃度は0に戻った。その後は濃度が上昇を始める前に脱硫剤の交換を行う対応をとることにより, 硫化水素濃度をほぼ0の状態に維持している。

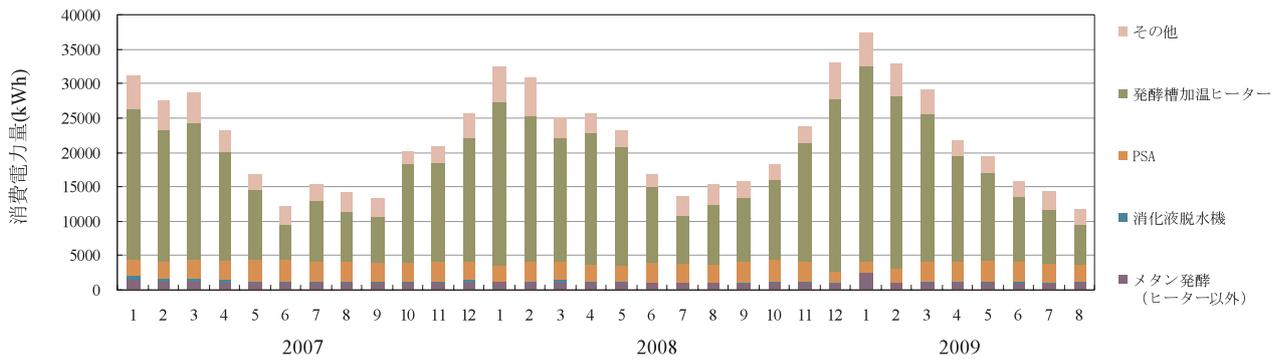
**Fig.7** 各施設・設備の消費電力量  
Electric power consumption of each facility

各設備・施設の消費電力量を **Fig.7** に示す。山田バイオマスプラント全体の電力消費量は夏に少なく、冬に多

いという季節変動を示した。各設備・施設ごとの消費電力量をみると、季節変動をしているのは発酵槽加温用の電気ヒーターのみであり、その他の設備・施設については、トラブルの影響で運転を停止している期間（例えば、2009年1月のPSA）を除けば、電力消費量は年間を通じてほぼ一定であった。前述のとおり、山田バイオマスプラントでは実験用のメタンガスを生み出すため、発酵槽の加温のために電気ヒーターを用いている。また、発酵槽加温用の熱をコジェネレーションからの廃熱やその他の熱源から確保できていれば、電気ヒーターによる電力消費は考慮する必要はない。

2007年4月から2009年3月までのメタン発酵施設（加温ヒーター除く）の日平均消費電力量、原料1tあたりの消費電力量は、それぞれ39.9kW/d、8.6kW/原料1tである。加温ヒーターの日平均消費電力量、原料1tあたりの消費電力量は、それぞれ499kWh/d、108kWh/d/原料1tである。固液分離される消化液1tあたり消化液固液分離過程の消費電力量は、8.1kWh/消化液1tである。また、PSA装置の消費電力は、バイオガス1Nm<sup>3</sup>あたり

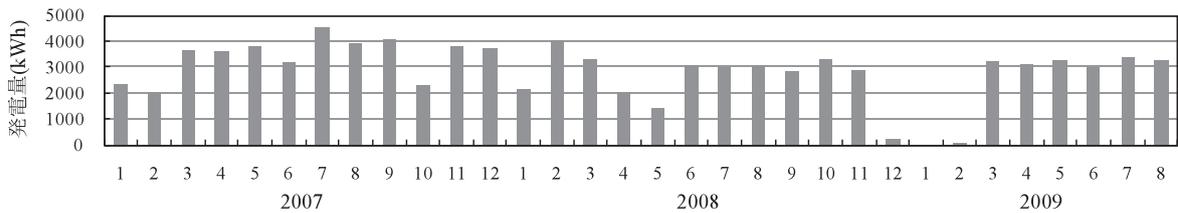
**Fig.8** 発電量  
Electricity generation

コジェネレーションによる発電量を **Fig.8** に示す。発電量が少ない月は、コジェネレーションの原料である製品メタンガスを製造する PSA が不調の時期である。

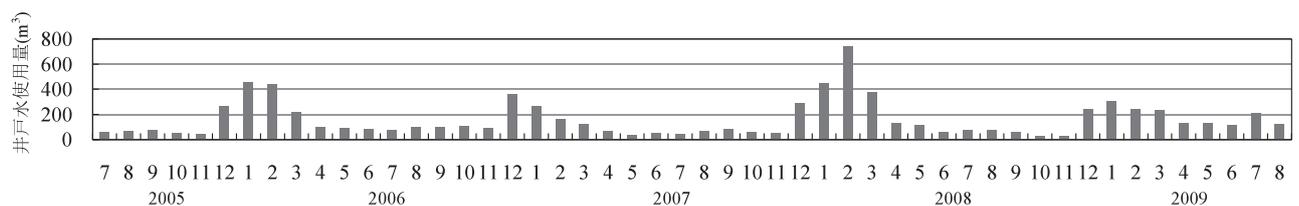
**Fig.9** 井戸水使用量  
Well water use

井戸水使用量を **Fig.9** に示す。井戸水使用量は高温期に少なく、低温期に多い傾向が見られた。場内清掃や液肥散布車の洗浄に用いる量は年間を通してほぼ同量である。低温期に消費量が多いのは、管路の凍結対策による消費である。Ⅳ. 1のトラブルに関する節で述べたように、2005年12月から2006年2月にかけて管路が凍結し、破裂するトラブル（トラブル事例6、7、8）があったため、その教訓として、クーリングタワーの水を常に流すなど、凍結を防止する対策をとっているためである。

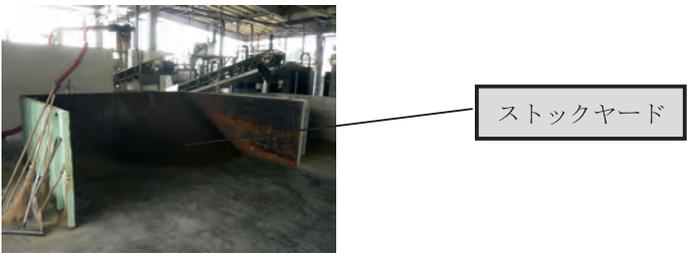
事例番号	1	日時	2005.7	分類	オガクズ
件名	設計値と比較してバイオガス発生量が少ない。				
事象・原因	原料を提供いただいた乳牛農家の飼養形態が、オガクズを敷料として用いるフリーストール方式であったため、牛ふん中のオガクズ割合が想定より大きかった。そのため、単位原料あたりのバイオガス発生量が設計値より少ない。				
対策とその結果	<ul style="list-style-type: none"> <li>畜産農家のご協力により、敷料に用いるオガクズの量を極力減らした。</li> <li>2007年3月からは原料の乳牛ふん尿の一部を牛ふん脱離液に変更（オガクズ使用量の少ない飼養形態から排出される乳牛ふん尿を想定）したことにより、バイオガス発生量はほぼ設計値となった。</li> </ul>				
教訓	<ul style="list-style-type: none"> <li>同じ乳牛ふん尿でも飼養形態によって性状が異なることを認識し、想定している原料の性状を確認してから施設の設計を行う。</li> <li>できるだけ敷料が混合しない飼養形態の畜産農家のふん尿を用いる。</li> </ul>				
備考					
写真					
事例番号	2	日時	2005.7	分類	オガクズ
件名	夾雑物搬出量が多い。				
事象・原因	牛ふん中のオガクズ割合が想定より大きかったため夾雑物量が多く、夾雑物の排出作業（隣接の堆肥舎へ運搬する作業）を1日に8回程度行う必要があり、労力が大きかった。				
対策とその結果	<ul style="list-style-type: none"> <li>畜産農家のご協力により、敷料に用いるオガクズの量を極力減らした。</li> <li>夾雑物ストックヤードを設置し、1日分の夾雑物をストックできるようにした。</li> <li>小型ホイールローダーとダンプカーを使用して、夾雑物の搬出・運搬作業を効率化した。</li> </ul>				
教訓	<ul style="list-style-type: none"> <li>できるだけ敷料が混合しない飼養形態の畜産農家のふん尿を用いる。</li> <li>中間生成物を一時貯留できる場所の確保が必要。</li> </ul>

備考					
写真	設置したストックヤード。

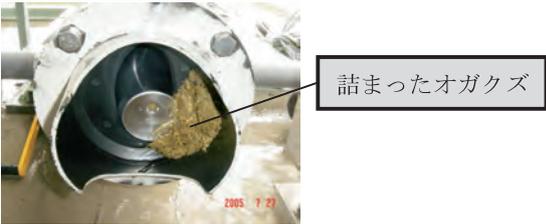
事例番号	3	日時	2005.8.19	分類	オガクズ
件名	夾雑物脱水機の詰まり				
事象・原因	牛ふん中のオガクズ割合が想定より大きかったため、夾雑物脱水機内でオガクズが詰まり、夾雑物脱水機が停止した。				
対策とその結果	<ul style="list-style-type: none"> <li>配管の清掃を行い、復旧した。</li> <li>畜産農家のご協力により、敷料に用いるオガクズの量を極力減らした。</li> <li>オガクズ以外の混入物（タオル、軍手、ビニール等）の混入を防止するため、原料受入ピットに簡易スノコ（人間の転落防止対策も兼ねる）を設置した。</li> </ul>				
教訓	できるだけ敷料が混合しない飼養形態の畜産農家のふん尿を用いる。				
備考					
写真	脱水機にオガクズが詰まった様子。

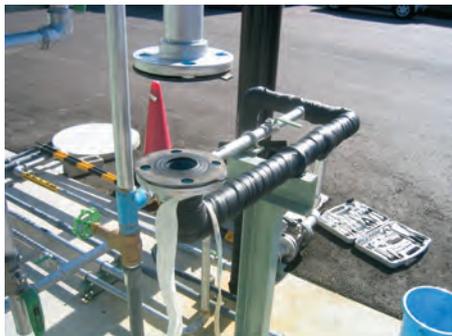
備考	貯留槽の容量を発酵槽から排出される消化液の約20日分の容量としたのは、山田バイオマスプラントが研究プロジェクトの試作機であり、予算の制約があったためでもある。				
写真					
事例番号	6	日時	2005.12-2006.2	分類	低温
件名	ライン凍結、配管の破損				
事象・原因	低温によりラインが凍結し、配管が破損した。				
対策とその結果	<ul style="list-style-type: none"> <li>・配管を保温材(毛布、保温テープ等)で巻く。</li> <li>・クーリングタワーの冷却水を常に流す。</li> </ul>				
教訓	・周辺の気象観測所のデータだけでなく、現地の微気象も考慮に入れて設計を行う。				
備考	<ul style="list-style-type: none"> <li>・2005年～2006年の冬は気温が低い日が多かった。</li> <li>・プラントが窪地にあるため、周囲よりも気温が低いという事情もあった。</li> </ul>				
写真	<p>配管を保温材(毛布、保温テープ等)で覆っている様子。</p>

2005年12月から2006年2月にかけては、低温により管路が破裂、流量計が破損するなどのトラブルが見られ、管路に保温テープをまく、凍結防止のため井戸水を常時流す等の対策をとった。山田バイオマスプラントの設計にあたり周辺の過去の気象データを参考にしたが、プラント設置場所が窪地に立地しているため、想定以上に低温になり、上記のようなトラブルが起きた。周辺の気象観測データだけではなく、微地形等を考慮に入れた検討が必要であることが示唆された。

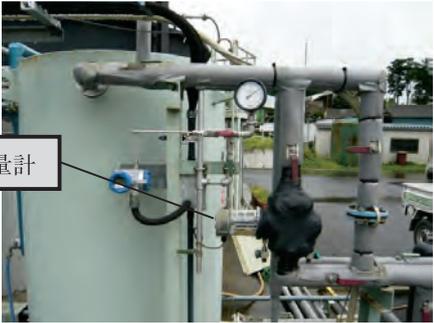
事例番号	7	日時	2006.2	分類	低温
件名	バイオガス流量計故障				
事象・原因	発酵槽から出た直後のバイオガスは約 37℃で、水分は飽和している。冬季には低温になり、バイオガス配管（発酵槽から PSA 装置までのバイオガスが通る配管）でバイオガス中の水蒸気が結露、凍結した。凝結水が凍り流量計が破損した。				
対策とその結果	・配管を保温材（毛布、保温テープ等）で巻く。				
教訓	<ul style="list-style-type: none"> <li>・発酵槽から出てくるバイオガスには水蒸気が含まれているので、そのラインが低温にさらされると結露し、凍結する危険性があることを認識しておく。</li> <li>・周辺の気象観測所のデータだけでなく、現地の微気象も考慮に入れて設計を行う。</li> </ul>				
備考					
写真	保温テープで流量計を保温している様子。

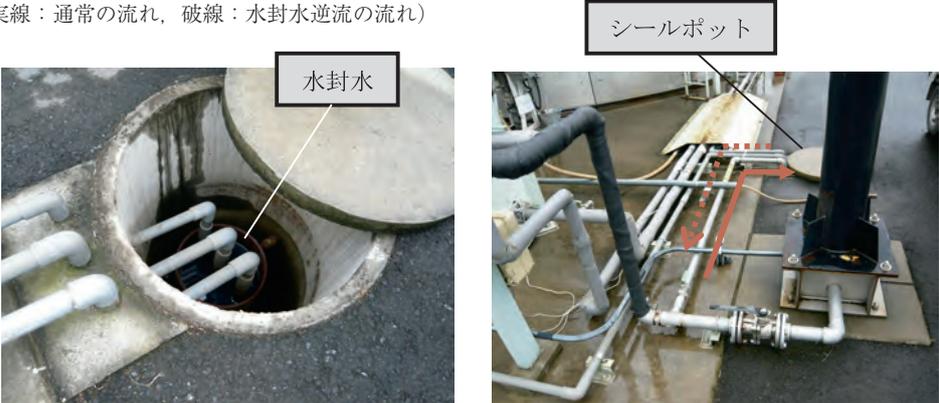
事例番号	8	日時	2005.12-2006.2	分類	低温
件名	バイオガス配管の凍結による水封水の吸引				
事象・原因	バイオガスラインには排水ラインがあり、シールポットでシールされている。バイオガス配管の発酵槽から脱硫塔までの部分が凍結し閉塞したため、PSA を運転した時に、発酵槽からのバイオガスを吸引できず、脱硫塔-PSA 間の排水ラインから水封水が吸引され PSA 装置内に入り、PSA 装置のガス精製能力を低下させた。				
対策とその結果	<ul style="list-style-type: none"> <li>・製品ガス流量を 2.5Nm<sup>3</sup>（通常、3.5Nm<sup>3</sup>）と負荷の少ない条件で運転して、吸着剤を再生させようとした。3週間後にはほぼ回復した（ただし、ダメージが残っており、2007～2008年の不調の原因の一つとなったと考えられる）。</li> <li>・PSA 入口ガス圧力 LL で PSA をシャットダウンするようにした。</li> </ul>				
教訓	<ul style="list-style-type: none"> <li>・発酵槽から出てくるバイオガスには水蒸気が含まれているので、そのラインが低温にさらされると結露し、凍結する可能性があることを認識しておく。</li> <li>・周辺の気象観測所のデータだけでなく、現地の微気象も考慮に入れて設計を行う。</li> </ul>

備考					
写真	シールポット（左）とシールポット周辺の配管（左） （実線：通常の流れ、破線：水封水逆流の流れ）

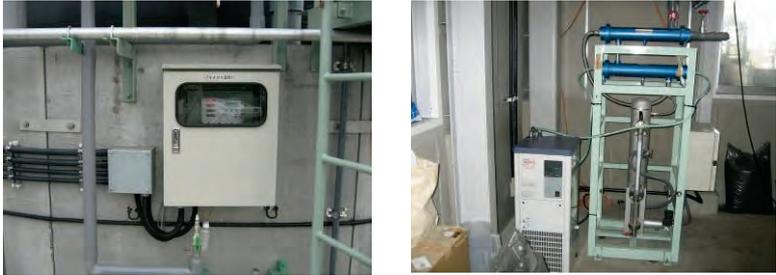
事例番号	9	日時	2006 年前半	分類	その他
件名	メタン濃度計の不良				
事象・原因	メタン濃度の指示値が 50～65% の範囲で日変動（昼間高く、夜間低い）した。原因ははっきりしないが、屋外に設置したこと（メーカーの推奨は屋内設置）、バイオガス配管内の結露水の影響が考えられる。				
対策とその結果	<ul style="list-style-type: none"> <li>・濃度計を屋内に移設した。</li> <li>・ガスドライヤーで処理したガスを測定するように、ラインの変更を行った（ライン変更前は除湿前の水蒸気で飽和したガスの濃度を測定していた）。</li> <li>・配管を保温材（毛布、保温テープ等）で巻く。</li> </ul>				
教訓					
備考					
写真	メタン濃度計（左）、 ガスドライヤー（右）

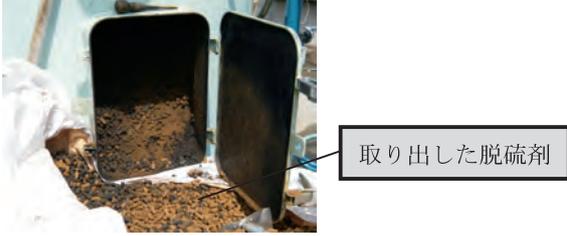
事例番号	12	日時	2006.8	分類	硫化水素
件名	脱硫塔の機能低下の見過ごし				
事象・原因	<p>脱硫塔の機能低下を見過ごしたことにより、脱硫塔通過後のバイオガス中の硫化水素濃度が最高約 300ppm に達した。下流側にある PSA 装置の吸着剤、真空ポンプのダイヤフラム、圧縮機、昇圧機、切替弁、流量計に悪影響を与えたと想定された。</p> <p>原因は、2006 年 8 月から硫化水素濃度の値が上昇していたが、計測値が正しくないと思いこんでいたため放置したこと、メタン濃度と硫化水素濃度の計測は独立しているが、計器が一体であったことから、メタン濃度計測値の信頼度低下の影響を受けたことである。</p>				
対策とその結果	<ul style="list-style-type: none"> <li>・検知管によるクロスチェック</li> <li>・脱硫剤の取り替え（1 回/年必要と考えられる）</li> </ul>				
教訓	<p>脱硫の不良は周辺機器に重大な損傷を与えるため慎重な対応が必要。脱硫剤の劣化する周期を把握し、早めに交換することが必要。</p>				
備考					
写真	<p>脱硫剤交換の様子。</p>

2006年8月頃より、脱硫塔の機能低下が起こり、脱硫塔を通過したバイオガスの硫化水素濃度が上昇した。さらに、その対処が遅れ、約2カ月間、硫化水素濃度の高いバイオガスが下流側のPSAに送られ続けた。その時の硫化水素濃度は、最高350ppmに達した。硫化水素は、鉄やコンクリートに対して腐食性があり、機器に対して重大なダメージを与える。山田バイオマスプラントでは硫化水素の影響で、PSAに設置している流量計の誤作動(指示値が正確な値を示さなくなっていた)を引き起こした。また、PSA装置の吸着剤、真空ポンプのダイヤフラム、圧縮機、昇圧機、切替弁、流量計に悪影響を与え、そのことがその後のPSAのメタン回収率低下の一因であったと思われる。このように、硫化水素は重大なダメージを与えるので、硫化水素濃度の変動を注視し、脱硫塔の機能低下前に脱硫剤の交換を行うことが重要である。同様の硫化水素が原因のトラブルとして、独立行政法人北海道開発土木研究所(2005c)は、硫化水素と凝結水によりバイオガス濃度計が腐食したことを報告している。

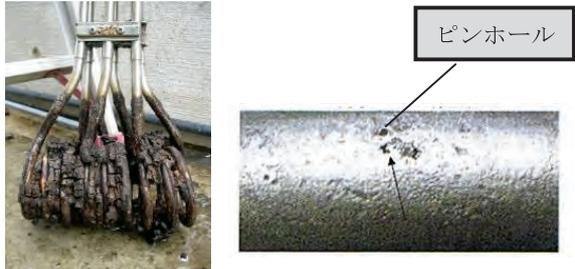
写真					
事例番号	14	日時	2007.4	分類	部品の消耗・長期運転の影響
件名	加温ヒーターのショートによる部分停電発生。				
事象・原因	<p>発酵槽加温用水槽の水の更新やスケール防止剤の添加を行っていなかったため、加温ヒーター 4 本にピンホールが発生、ショートして部分停電発生した。</p>				
対策とその結果	<p>加温用水槽の水 65 t の入れ替え、スケール防止剤を 5kg 添加、ヒーター入れ替え。</p>				
教訓	<p>発酵槽の加温用水槽にはスケール防止剤を添加し、定期的に入れ替える必要がある。</p>				
備考	<p>実証研究だから起こるトラブルである。本研究では生成メタンガスの多様な用途に用いる実験をするために、生成されたバイオガスをコジェネレーションの燃料とせずに、ほぼ全量 PSA で精製している。発酵槽加温用の熱源をコジェネレーションの廃熱から利用できないため、加温ヒーターを用いている。実際の事業では、加温ヒーターを用いることはないで、問題がない。</p>				
写真	<p>電気ヒーター（左）、 電気ヒーターにできたピンホール（右）。</p>

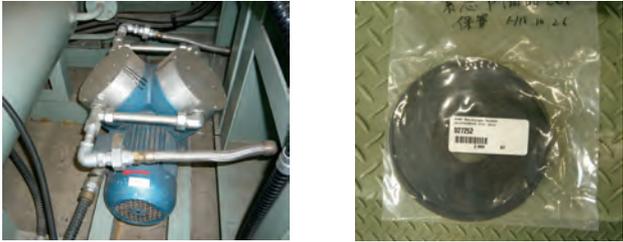
<span style="border: 1px solid black; padding: 2px;">フレアスタック</span>				
事例番号	16	日時	2007.10	分類	部品の消耗・長期運転の影響
件名	PSA 装置の真空ポンプのダイヤフラム破損。				
事象・原因	PSA 装置の真空ポンプのダイヤフラムが破損したため、PSA 装置の運転をしばらく休止した。PSA 装置を休止するまでの間、破損状態で運転が継続したため、吸着剤が真空再生されていなかったことにより、製品ガス濃度が低下した。				
対策とその結果	<ul style="list-style-type: none"> <li>・ダイヤフラムの交換。</li> <li>・製品ガス流量を 2.1Nm<sup>3</sup>/h（通常、3.5Nm<sup>3</sup>/h）と負荷の少ない条件で運転して、吸着剤を再生させようとした。</li> </ul>				
教訓	・ダイヤフラムの交換時期を計算し、破損前に交換を行う。				
備考					
写真	真空ポンプ（左）、ダイヤフラム（右）。

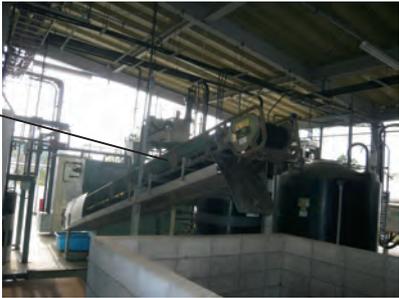
<span style="border: 1px solid black; padding: 2px;">コンベアー</span>

事例番号	17	日時	2007～2008	分類	部品の消耗・長期運転の影響
件名	コンベアーロール摩耗				
事象・原因	夾雑物脱水機、消化液脱水機の固分を排出するコンベアーのコンベアーロールが摩耗した。				
対策とその結果	交換を行った。				
教訓	すぐに復旧できるように予備品をもつ。				
備考					
写真

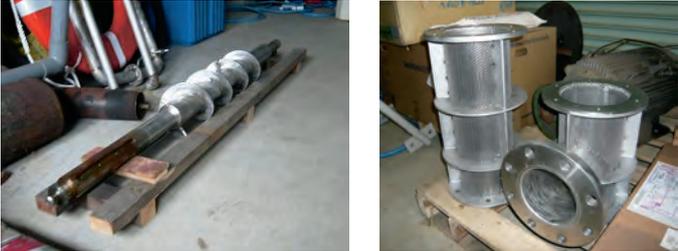
事例番号	18	日時	2008.1	分類	部品の消耗・長期運転の影響
件名	夾雑物脱水機の不調				
事象・原因	夾雑物がうまく絞れず、含水率が高い状態のものが排出されていた。原因は、夾雑物脱水機のスクリーンの磨耗。				
対策とその結果	スクリーンを交換した。また、今度同様の不調が発生した時用にスクリーンの予備を作成した。また、外筒に変形が見られ新作した。				
教訓	<ul style="list-style-type: none"> <li>定期的な点検が必要。</li> <li>交換部品（スクリーン等）を用意しておき、原料投入ができない期間を最短にする（脱水機が壊れると牛ふん投入ができず処理が滞るため、早めの部品交換が必要である）。</li> </ul>				
備考					
写真	夾雑物脱水機の交換部品。 スクリュー（左）、外筒（右）。

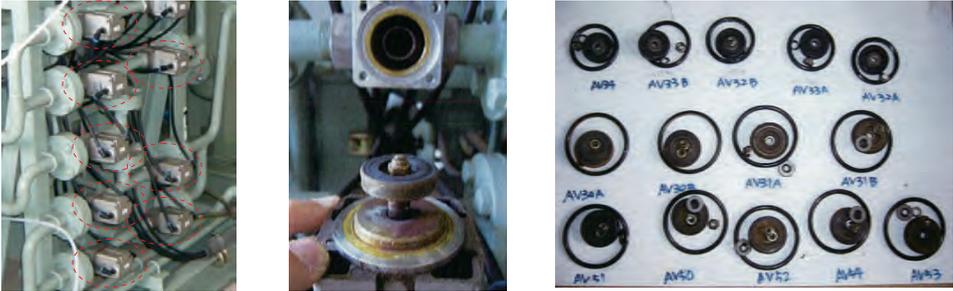
事例番号	20	日時	2008.4.14	分類	部品の消耗・長期運転の影響
件名	PSA 装置での空気作動弁の不調				
事象・原因	PSA 装置の空気作動弁のシール材が消耗した。				
対策とその結果	空気作動弁のシール材の交換。				
教訓	空気作動弁のシール材は消耗品なので、定期的に交換する必要がある。				
備考					
写真	空気作動弁（左）、空気作動弁を取り外した様子（中）、取り外したパッキンとシール材（右）。

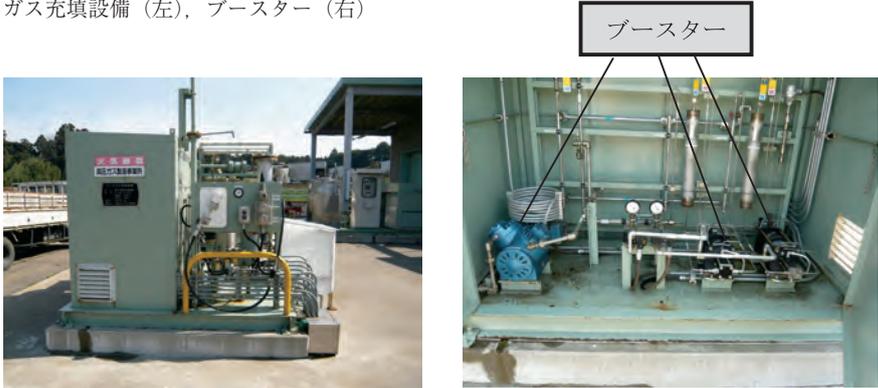
事例番号	22	日時	2008.12	分類	部品の消耗・長期運転の影響
件名	PSA装置の真空ポンプのダイヤフラムの破損				
事象・原因	PSA装置の真空ポンプのダイヤフラムの破損により、メタンを含むガスが漏れた。				
対策とその結果	ダイヤフラムを交換した。				
教訓	<ul style="list-style-type: none"> <li>・定期的な予防、保全が必要。</li> <li>・メタンが漏れると事故につながるため、破損する前にダイヤフラムを定期的に交換する。</li> </ul>				
備考					
写真					
事例番号	23	日時	2008.12	分類	部品の消耗・長期運転の影響
件名	メタンガス充填設備のプースターの不調				
事象・原因	長期使用による磨耗により、メタンガス充填設備の充填圧力が所定の圧力まで上がらなくなった。				
対策とその結果	プースターの消耗部品（ピストンリング、ダイヤフラム）を交換した。				
教訓	定期的な予防、保全が必要。				
備考					
写真	メタンガス充填設備（左）、プースター（右）

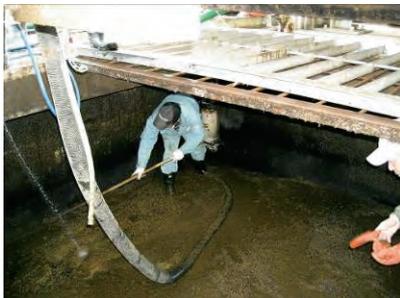
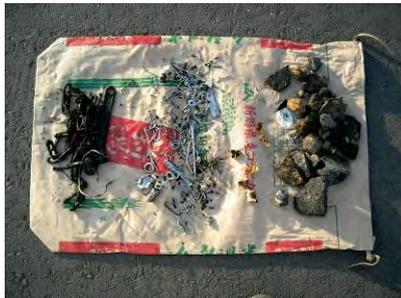
事例番号	24	日時	2008.12-2009.3	分類	部品の消耗・長期運転の影響
件名	受入ピット底部にたまった沈殿物による夾雑物脱水機の不調				
事象・原因	受入ピット底部に蓄積した沈殿物により、夾雑物脱水機が不調となった。プラントの運転開始後約3年半の間、受入ピットの清掃を行っていなかったため、受入ピットの底に原料の一部が蓄積したことが原因である。				
対策とその結果	プラント運転開始後初めて原料受入ピットを掃除し、回復した。				
教訓	定期的（3～4年に1回）に受入ピット内の沈殿物を除去する必要がある。				
備考					
写真					
事例番号	25	日時	2009.3	分類	部品の消耗・長期運転の影響
件名	受入ピットへの原料以外のものの混入				
事象・原因	原料受入ピットの清掃を行った結果、原料以外の異物（手袋、石、釘、工具等）が見つかった。				
対策とその結果	<ul style="list-style-type: none"> <li>原料供給者に原料の管理の徹底を依頼する。</li> <li>定期的な清掃が必要。</li> </ul>				
教訓	<ul style="list-style-type: none"> <li>原料供給者に原料の管理の徹底を依頼する。</li> <li>一方、ある程度の異物混入はやむをえないので、ピットの構造で異物を分離できるようにし、機器への致命的なダメージを避ける。</li> </ul>				
備考	受入ピットは原料に混入する異物を分離する役割を果たしている。				
写真	受入ピット清掃の様子（左）、受入ピットの底から出てきた異物（石、釘等）

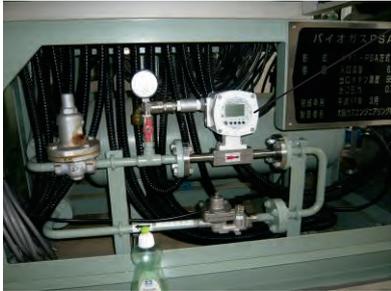
事例番号	27	日時	2006-2007	分類	硫化水素
件名	製品ガス流量計の不調				
事象・原因	硫化水素により基盤が損傷し、流量計が正確な指示値を示さなくなっていた。				
対策とその結果					
教訓	・定期的な予防、保全が必要。				
備考					
写真	製品ガス流量計

事例番号	26	日時	2006-2007	分類	硫化水素
件名	PSA 装置でのメタン収率の低下				
事象・原因	PSA 装置のメタン収率（バイオガス中のメタンのうち製品ガスとして回収した割合）が70～80%程度（設計値は90%以上）と低迷した。原因として、PSA 装置の空気作動弁のシール材の劣化、製品ガス流量計が故障していたため最適な運転条件で運転していなかったこと等が考えられる。製品ガス流量計が故障した原因は2006年8月に高濃度の硫化水素がPSA 装置に混入したことによると推察される。

対策とその結果	電磁弁の交換、製品ガス流量計の修理・校正。				
教訓	<ul style="list-style-type: none"> <li>流量計は定期的に校正する必要がある。</li> <li>空気作動弁のシール材等の消耗部品の定期的な交換が必要。</li> </ul>				
備考					
写真

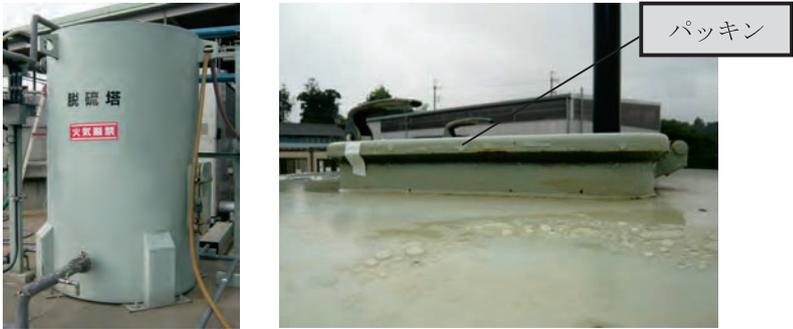
事例番号	28	日時	2009.7	分類	部品の消耗・長期運転の影響
件名	脱硫塔のパッキンの劣化によるバイオガスの漏れ				
事象・原因	脱硫塔の上部にあるマンホールのパッキンの劣化により、バイオガスが漏れた。				
対策とその結果	脱硫塔内の圧力を落としてからパッキンを樹脂で固めて応急修理をした。				
教訓	<ul style="list-style-type: none"> <li>・定期的に石鹼水を用いてガス漏れのチェックが必要。</li> <li>・脱硫剤の交換時にはパッキンの交換を行っているが、より慎重に作業を行う必要がある。</li> </ul>				
備考					
写真	脱硫塔 (左), 脱硫塔上部 (右)
