平成21年（2009年）に発生した山形県鶴岡市七五三掛（しめかけ）地区における地すべり災害対策への農工研の参画と技術開発

〔農工研技報 211〕
215～221, 2011〕

The Participation and Technological Development of NIRE in Disaster Controls for Landslide at Shimekake Area Occurred in 2009

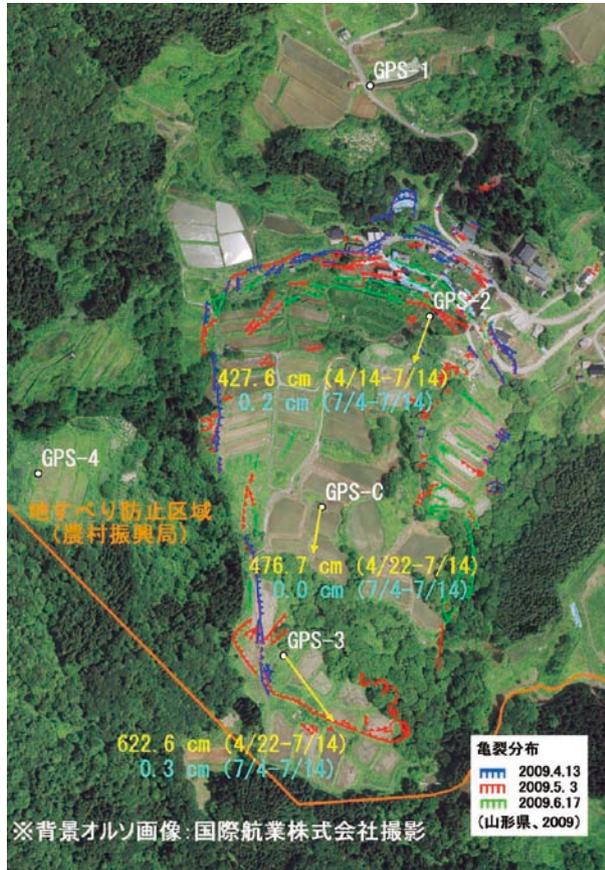
Fig.1 七五三掛地すべり防止区域における GPS 設置位置および水平累積移動量
Location and horizontal movement of GPSs at SHIMEKAKE landslide area

農林水産省東北農政局整備部より派遣要請のあった平成21年4月9日の翌日、現地において農工研施設資源部基礎地盤研究室長による状況把握が行われた。その後、4月14日に2箇所 (GPS-1及びGPS-2) のGPSを設置して観測を開始し、4月22日に3箇所 (GPS-3、GPS-4及びGPS-C) のGPSを追加設置した (計5箇所。**Fig.1**)。なお、GPS-2およびGPS-Cについては、観測期間中、設置位置を、当初設置した位置の直近に移設した。また、このGPS設置において、小型PC等を利用した経済的な自動観測システムを構築した (**Fig.2**)。

定になる場合があり、あくまで応急的な観測システムと位置づけられる。GPSによる観測結果はFig.3のとおりである(各GPSの動きはFig.1参照)。Fig.3に示すとおり、各GPSの移動速度は6月25日以降減速傾向が大きくなり、7月5日以降は誤差幅以内の変動となり、地すべりは沈静化状態にあることを示す。平成21年7月に地すべりの動きが沈静化したことについて、平成21年7月15日、農工研のHPにこのことを掲載した。平成21年7月以降は地すべりの動きが沈静化したため、平成21年10月23日にGPS-2、GPS-4及びGPS-Cを、同年12月10日にGPS-1及びGPS-3を、それぞれ撤収した。

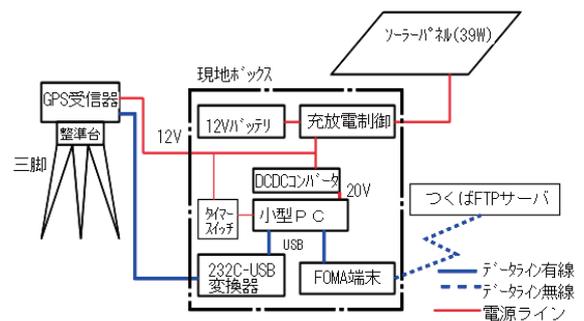
当初、観測システムはGPS受信機 (MG-2110) の内蔵メモリと外部電池によるオフライン観測とし、その後データ収録・通信装置を追加し、太陽電池を電源とするオンライン観測とした。観測当初地すべりが加速傾向にあり機材亡失のリスクがあったことから、オンライン観測制御に低価格ノートPCを用いた。本システムではGPS受信機以外の機材費を低減できるが、通信が不安

Fig.2 低価格小型PCを用いるGPS観測システム
GPS survey system with low price and small PC

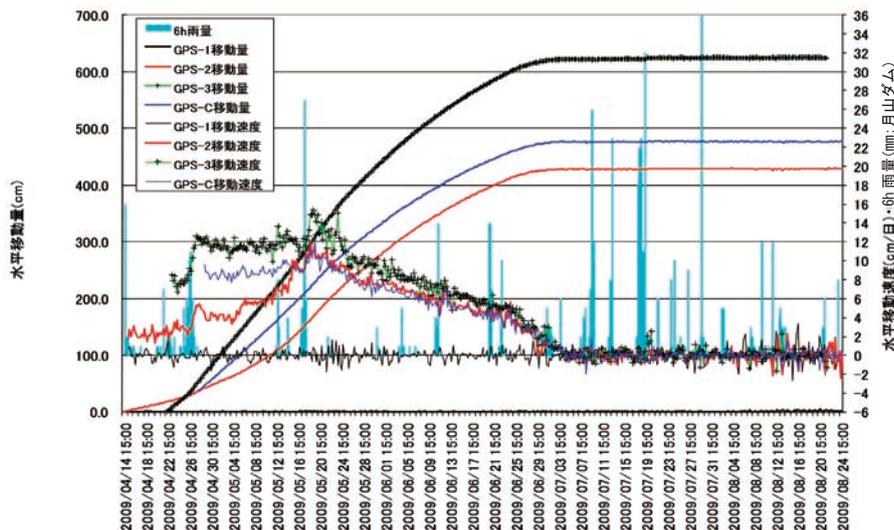
Fig.3 GPS 累積水平累積移動量及び水平移動速度の変化
History of the amount and speed of horizontal movement at GPS at observdion points

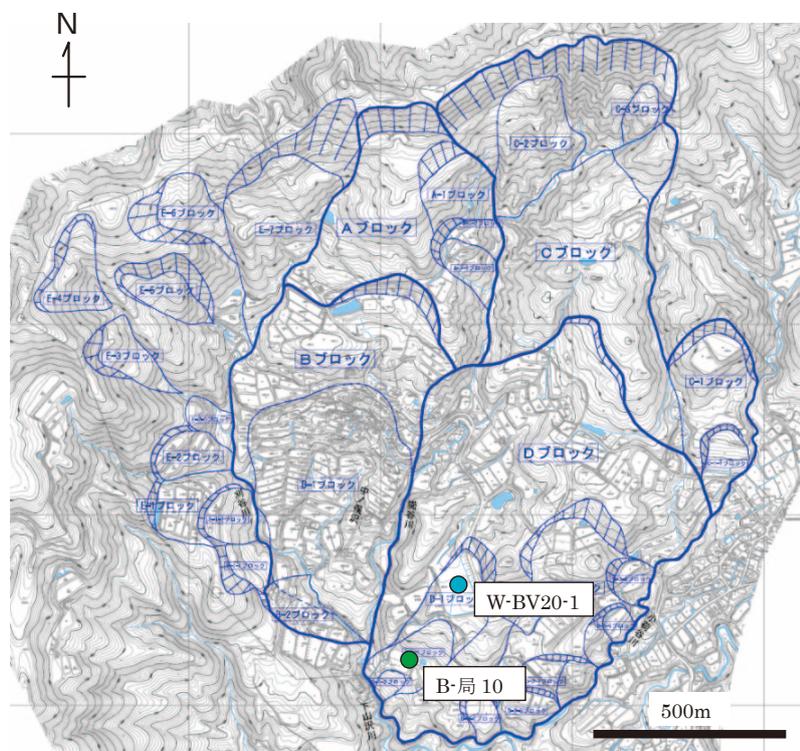
ディープウェル設置等の対策工を実施した効果により、平成21年7月以降のBブロックの動きは沈静化しているが、ボーリング孔(番号:BV20-1、Fig.4参照)で平成20年11月28日から平成21年3月20日に行われた調査において、深度51m及び85mにすべり面があることが確認されており、幅1.5km、長さ1.5kmに及ぶ巨大地すべりブロックが融雪期を中心に年間数cmの移動を示していることが把握されている。しかしながら、当該深層すべり面の挙動については、浅層すべり面の動きが激しかったため、既存の観測設備(孔内傾斜計)が観測孔深度51mで屈曲されており、地すべりの安定度に大きく影響するそれぞれのすべり面に作用する間隙水圧変化について対策事業計画に有用なデータが得られない状態となっていた。地上とセンサー間に信号ケーブルが必要な従来の間隙水圧観測手法では浅層地すべりの影響を受けずにより深層のデータを取得することは不可能である。農工研が設置したGPSの観測結果より、緊急対策の手法を指摘し、その実施により地すべりの沈静化に効果はあったものの、地表に置かれたGPSのデータは、各層の地すべりの動きの総和であり、深度51m及

Fig.4 地中変位計等観測機材設置位置図*

*ワイヤレス地中変位計: B・局10孔, ワイヤレス間隙水圧計: W-BV20-1孔

また、大きな地すべりの原因と見られる深さ25mのすべり面より深い位置のすべり面の観測は、従来の有線式観測機器では深さ25mのすべり面で有線部分が切断され継続した観測が行えないため、施設資源部構造研究室が共同開発したダム用のワイヤレスマルチセンサをベースにボーリング孔用の観測計器を開発し、それを現地に設置して観測を続けている。観測を続けることにより計器の信頼性を確認しているが、この観測により得られたデータ及びそれに基づく解析結果を提供することを通じ、農工研の技術支援が継続的に行われることが期待される。
