平成23年（2011年）東北地方太平洋沖地震による水田面の起伏（不陸），亀裂，液状化に関する復旧対策技術

若杉晃介*・瑞慶村知佳*・北川 巖*・原口暢朗*

Countermeasure Techniques for Restoration of Undulated, Fissured and Liquefacted Paddy Fields Damaged by the 2011 off the Pacific coast Tohoku Earthquake

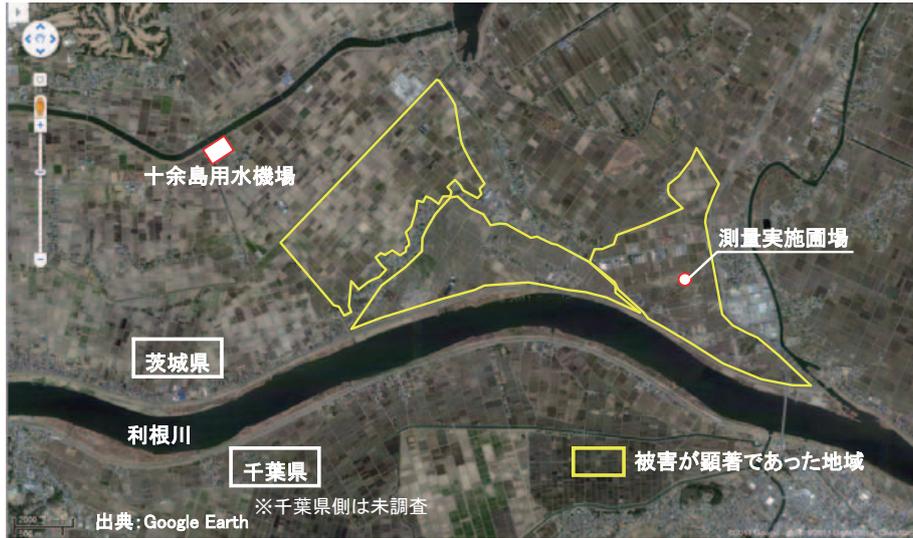
Fig. 1 茨城県稲敷市の被害状況
Damage situation in Inashiki-city, Ibaraki

茨城県稲敷市は関東圏内の中でも被害が大きく, 約7,400haの水田が被害を受け, 一時は約3,500haが作付け困難であったが, 応急的な復旧によって一部の幹線水路から給水可能となり, 平成23年8月時点では約500haの水田が作付け出来ない状況である。作付け不能の要因としては, 約180haが起伏や液状化によるもので, 1m以上の高低差が生じている水田も確認された。それ以外に用水機場(十余島用水機場)やパイプラインの破損などがあげられる (Fig.1)。

津波被災農地面積は, 農水省の発表によると約23,600haといわれ, 農地の流出やがれき, 土砂の堆積, 用・排水機場や水路といった水利施設の破損などのダメージを受けた地域は災害復旧事業による修復が必要となる。その他の被害としては, 地震の揺れによる農地の液状化や亀裂, パイプラインの破損などがあり, 揺れの大きさや地盤の違いによって被害程度は各地で異なる。本報告では震災による水田の起伏や亀裂, 液状化の発生に伴う被害状況を茨城県南東部に位置する稲敷市の利根川沿岸地域を中心に報告し, 復旧対策技術について過去の震災での事例を踏まえながら今後の課題を述べる (Fig.1)。

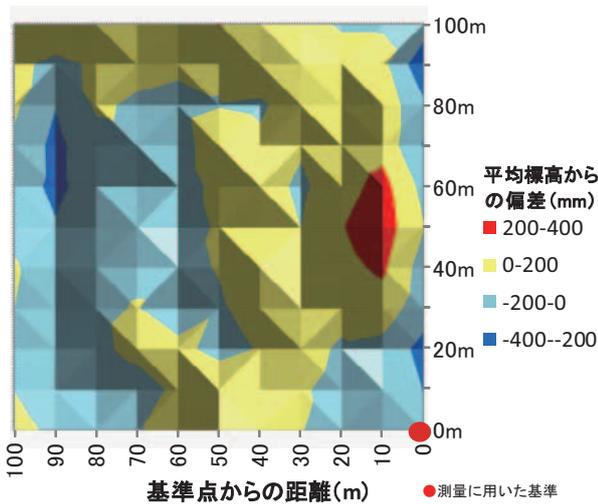
Fig. 2 茨城県稲敷市西代地区における田面の測量結果
Survey results on paddy fields at Nishishiro area in Inashiki-city, Ibaraki

田面の不陸が顕著であった茨城県稲敷市西代地区の水田(100×100m区画)において, 起伏状況を調査した (Fig.1)。調査方法はレーザー測量器を用いて10mメッシュで水準測量を平成23年4月28日に行った。測量標高の平均値を0として, 各地点の測量標高との差をプロットした (Fig.2)。通常, 田面の高低差は±25mm程度であるが, 本水田の最大の高低差は約650mmであった。なお, 基盤整備の基準では田面高と計画高との差の標準偏差を27mm程度としており, 本水田の数値はそれを大きく超えている。また, Fig.2では田面に20cm程度の小さな山が多数できているように見えるが, 実際にはなだらかに起伏しており, 10mメッシュでの測量では実際の田面の起伏を表現することが難しいことが分かった。

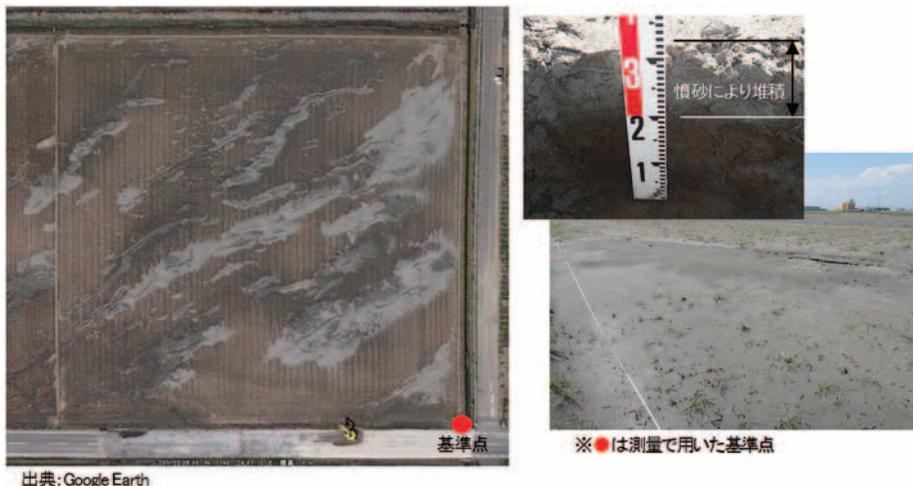
Fig. 3 液状化による噴砂発生状況
Situation of sand boiling occurred by liquefaction

前述の測量調査を行った水田の平成 23 年 3 月 29 日時点の液状化による噴砂の発生状況は、圃場の約 1/4 の範囲で確認され、堆積厚は約 10 ~ 30cm 程度であった (Fig.3)。噴砂した砂は養分を含まないことから、噴砂した地点は復田後に生育ムラが生じる恐れがある。また、噴砂は耕盤層を破壊して下層から砂が吹き上がるため、噴砂した箇所からは漏水が発生しやすくなる。

液状化による噴砂した砂の処理は、上記の均平作業機によって圃場全体に散らしながら均平化を行う。この際、圃場内のどの部分で噴砂が起り、どの部分の土壌をどこへ運土したか把握しておくことが重要となる。そのため、Fig.3のような航空写真やFig.8のような詳細な高低マップが存在すると、均平化後の生育ムラの原因、漏水箇所などの把握に寄与する。

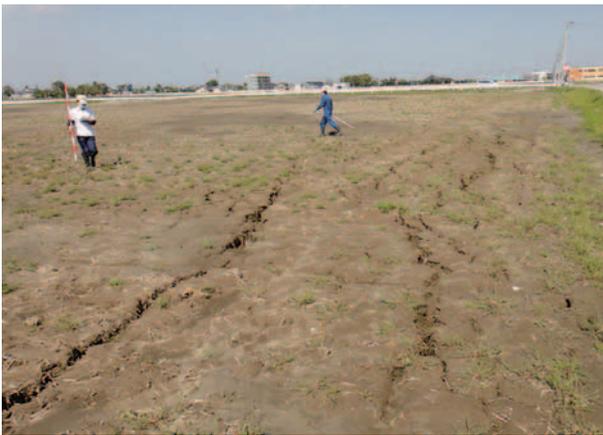
Fig. 4 調査水田内の亀裂発生状況
Crack on researched paddy fields

測量した水田に発生した亀裂は数 10 カ所あり、長さは約 10m、深さ 30cm 程度で、最も深い亀裂は 50cm であった (Fig.4)。また、隣接する水田では深さ 100cm を超える亀裂が水田を横断するように 50m 程度発生しており、震災前に作付けしたブロッコリーの収穫ができない状況であった (Fig.5)。深さが 10cm 程度の浅い亀裂は耕起、代かきによってある程度埋めることができるが、耕盤層（地下 20cm 程度）以下の亀裂は漏水の発生要因になりうることから、別途漏水対策をする必要がある。

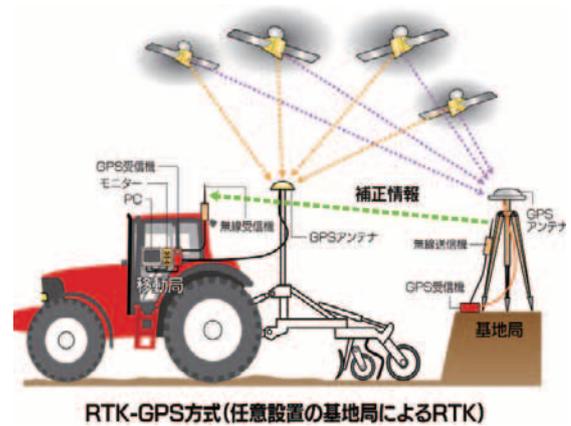
RTK-GPS方式(任意設置の基地局によるRTK)
Fig. 6 RTK 測位と GPS レベラーの概要
Brief summary of RTK positioning and GPS leveler

RTK（リアルタイムキネマテック）とは、衛星からの位置情報を基地局からの無線、または携帯電話による補正情報を移動局に送り、リアルタイムで補正しながら高精度に位置を測定する方法である (Fig.6)。カーナビなどに用いられている一般的な GPS は誤差 10m 程度の精度であるが、RTK 測位を用いた GPS の誤差は ± 2.5cm 程度と非常に高精度である。

また、近年はRTK測位を用いたGPSレベラーも開発されており (Fig.6), 走行しながらトラクタ内に搭載されたパソコン上に自動的に圃場マップを作成し、標高の高い地点から低い地点に効率的に運土することができる (Fig.14)。これまでの試験結果では約4割の作業時間が削減でき、精密農業や栽培履歴管理などに用いることも可能である。

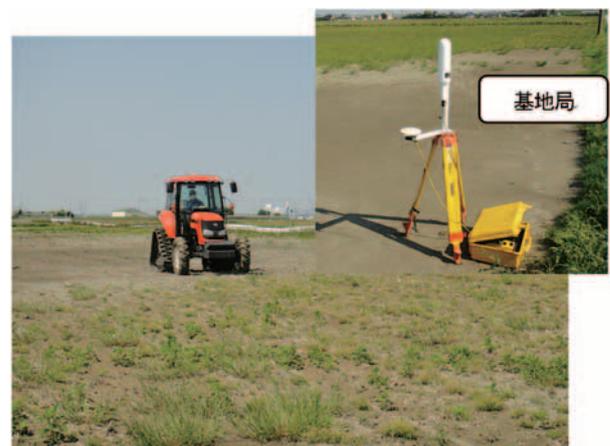
Fig. 7 RTK-GPS による測量
Survey by using RTK-GPS

そこで、前述の茨城県稲敷市の調査水田において、平成 23 年 5 月 18 日に RTK-GPS をトラクタに搭載して測量を行った (Fig.7)。調査は用水路側から排水路側に向かって 2.5m 間隔に走行し、1 秒間に 1 回の測定を自動で行いながら圃場の起伏を調べた。その結果、レーザー測量器による結果と同様に約 60cm の高低差が確認されたが、測点が 121 箇所のレーザー測量とは異なり、約 8,000 箇所（0.5m 進むごとに測定）の測点から描かれた高低差 MAP はなだらかに、圃場面が波を打ったように起伏する状況が表現されている (Fig.8)。また、噴砂が発生した地点と高低差には相関性はみられないことから、圃場面の起伏は地震による地盤の沈下や隆起による影響が大きかったことが分かった (Fig.3)。なお、作業時間はレーザー測量では 1ha あたり 4.6 時間・人であったが、RTK-GPS では 1.0 時間・人で大幅な短縮が図れ、かつ高精度な高低差 MAP を描くことができる。また、本測定器は均平化する際の運土量も自動で計算され、高い地点と低い地点がリアルタイムで分かることから、復田する際の均平化の作業時間も大幅に短縮することが可能である。

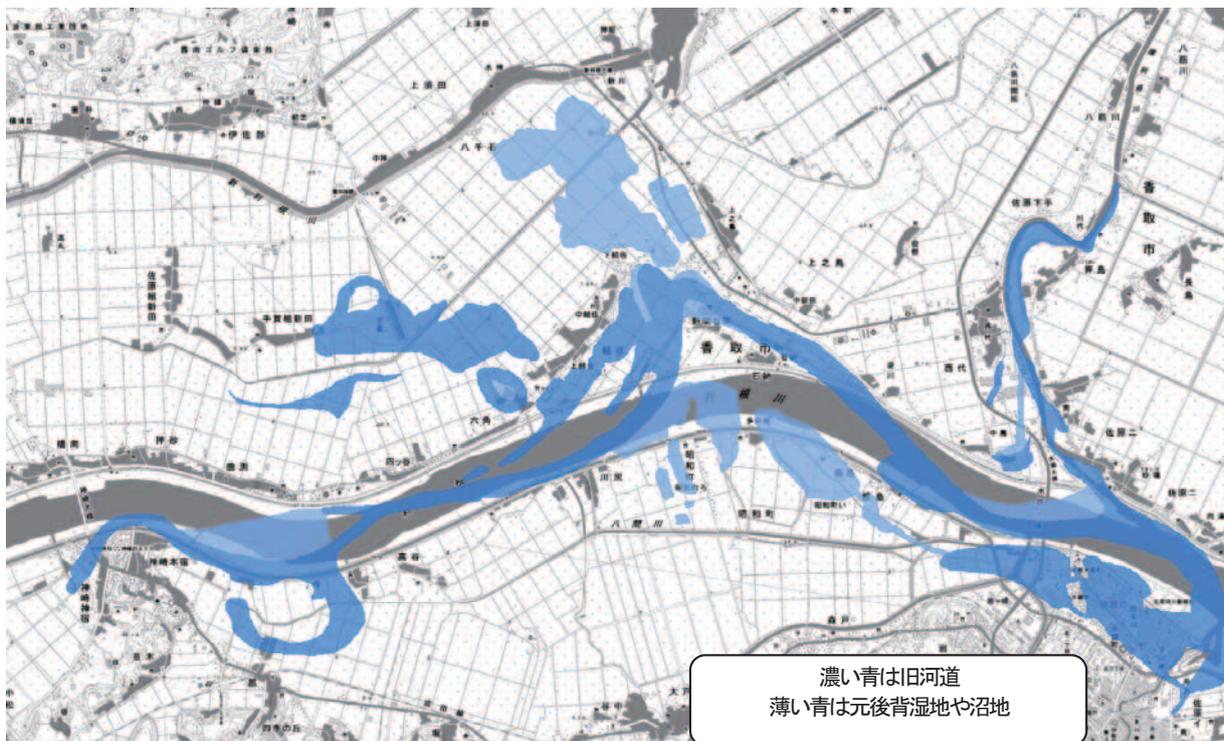
Fig. 9 茨城県南部の利根川周辺の土地履歴のレイヤー
Layers of land history around Tone-river in South Ibaraki

液状化などの被害が顕著であった地域は旧河道や後背湿地であったところを埋め立てて農地とした箇所が多

く、これらの地帯は地盤が緩く、地下水位が高く、砂が多く存在するといった、前述の液状化現象の発生要因と重なる(Fig.9)。平成16年(2004年)新潟県中越地震においても信濃川沿岸の後背湿地などにおいて、液状化被害が多数発生しており、過去の土地履歴が被害程度の大きさに影響を与えていることが報告されている。

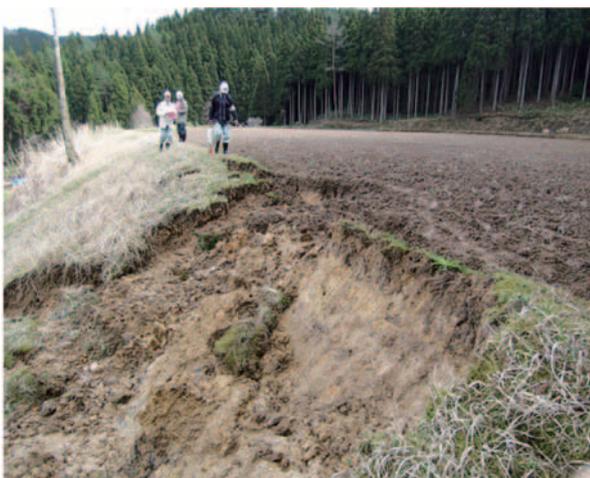
Fig. 11 法面の崩壊（能登半島地震）
Collapse of levee slope (Noto Hanto Earthquake in 2007)

復旧方法は亀裂部分の表土を全て掘削し、心土部分の亀裂に心土と同じ土壌を充填し、転圧する。また、傾斜地では亀裂に水が入ることで、法面や畦畔の崩壊が起こりやすくなるため、念入りに転圧をする必要がある（Fig.11）。

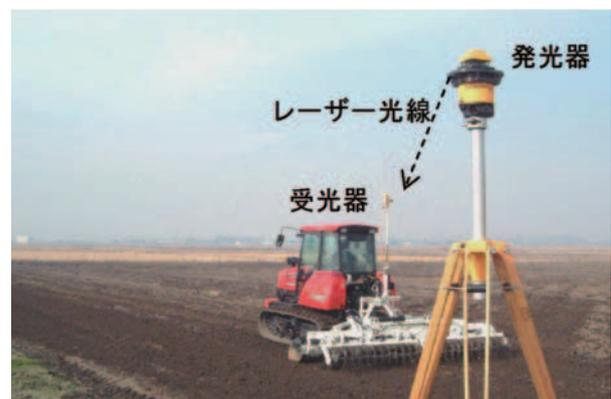
Fig. 12 レーザーレベラー（直装型）
Laser leveler (Fixed type)

レーザーレベラーは発光器からのレーザー光線（パルス信号）を受光器が感知し、その光線に追従するようにトラクタに装着した排土板を自動制御することで、均平度 $\pm 15 \text{ mm}$ で整地ができる機械である（Fig.12）。直播や不耕起栽培などによる効率的な作業体系の導入をするには圃場面の均平化は不可欠であり、現在では、担い手農家を中心に全国に約 1,200 台普及している。レベラーの種類には直装型と牽引型があり、使用するトラクタによって選択する（Fig.12, 13）。直装型レベラーの装着に

は、レーザーコントロールセットが内蔵されたレーザー対応型のトラクタが必要となるが、牽引型はレベラー側にコントロールセットが付属しているため、既に所有するトラクタでも装着可能である。

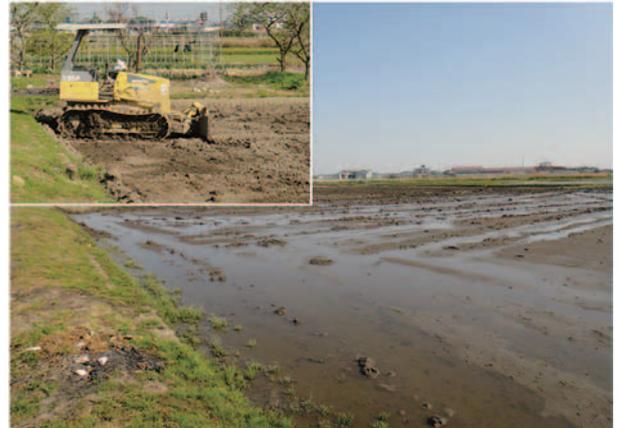
Fig. 15 ブルドーザーによる水張り均平
Ponding land leveling by bulldozer

圃場整備事業においても時々用いられる手法で、水田に水を張って土が露出した高い部分から低い部分にブルドーザーを用いて運土する (Fig.15)。ブルドーザーは比較的に安価にレンタルができるが、水を張りながら運土すると、表面の土を練り返してしまい、透水性の悪い水田にしてしまう恐れがある。なお、透水性が悪くなった圃場は弾丸暗渠などの施工をすることで回復することが可能である。

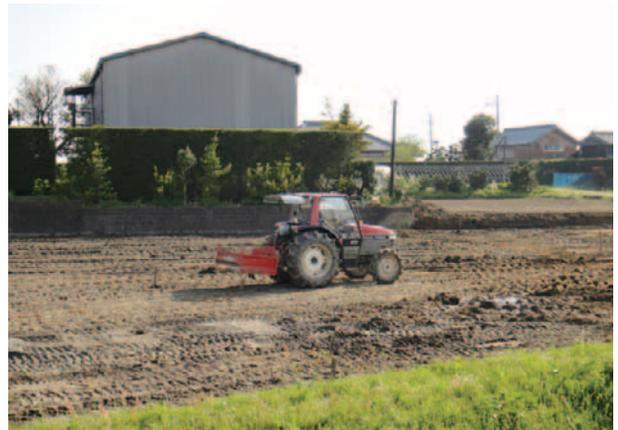
Fig. 16 トラクタダンプによる運土
Conveyance of soil by dumper tractor

トラクタにダンプ機能を搭載した機具を使うことで、高い部分の土壌を低い部分に直接土を運ぶことができる

(Fig.16)。この方法では、平均標高が分からないため、段階的な運土と測量をしながら行う必要がある。

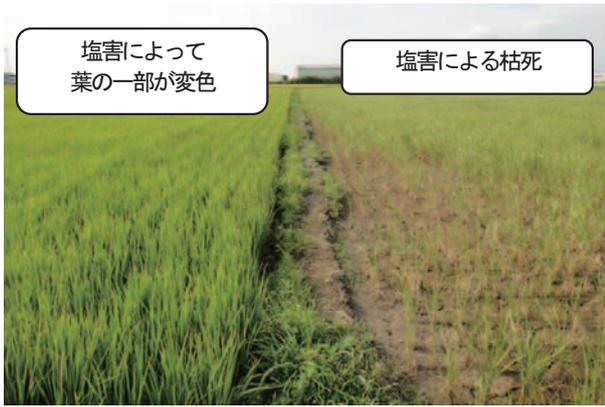
Fig. 17 塩害の発生した水田
Paddy fields damaged by salt injury

また、茨城県稲敷市の調査地域における一部の水田では、液状化によって地上に噴出した下層地下水に塩分が含まれており、不陸を修正して作付けした水田及び塩分が溜まった排水路の水を使用した水田において塩害が発生した (Fig.17)。そのため、地区によっては地下から噴出した地下水や砂の成分分析を行った後に作付けをする必要がある。

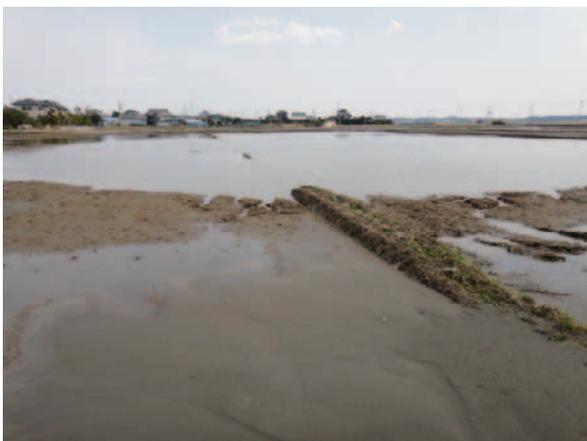
Fig. 18 畦畔の不陸
Configuration of levee

不陸が発生した水田の多くは畦畔高（10cm 程度）を超える高低差が発生しているため、畦畔の再施工が必要となる（Fig.18）。畦畔部分に噴砂が見られる場合はその地点からの漏水発生が懸念されるため、掘り起こして

修復する必要がある。噴砂がない不陸の場合はユンボなどで再施工することで修復可能である。また、災害復旧まで時間を要する場合は、部分的な不陸や亀裂の手前に仮畦畔を造成することで作付けが可能となる（Fig.19）。

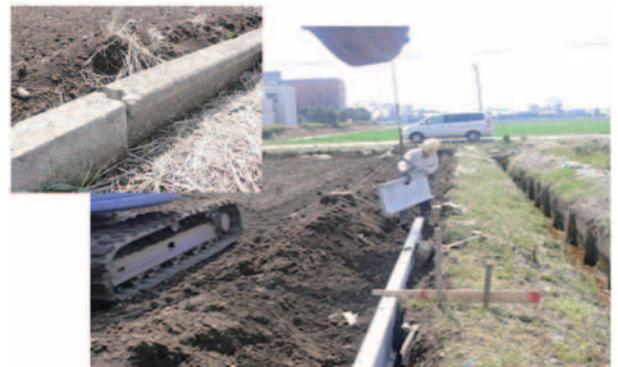
Fig. 20 コンクリート畦畔
Concrete levee

畦畔にコンクリートを使用している場合は土畦畔とは修復方法は異なる（Fig.20）。コンクリート畦畔の場合、自重があるため不陸の影響により目地のズレが生じている可能性が高く、地上部のみ修復しても地中で目地がずれた箇所からの漏水が発生する。そのため修復には、一度掘り起こしてずれた箇所を止水する必要がある。その他の修復方法としては、畦畔沿いを油圧ショベルで掘削し、90cm幅の畦シートを田面から -70cm、畦畔に 20cm 埋設することで、畦畔からの漏水を防ぐことができる（Fig.21）。

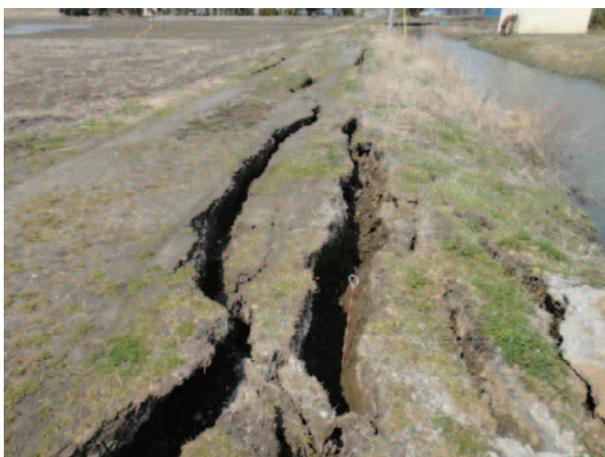
Fig. 22 農道の被害
Damage of farm road

農道が被災した場合、農地に作業機械を搬入できないことから、用水の確保と共に早急に修復する必要がある (Fig.22)。修復に時間を要する場合は、応急工事によって、作業機械が通行でき、圃場内の復旧作業や営農ができる状態にすることが重要である。

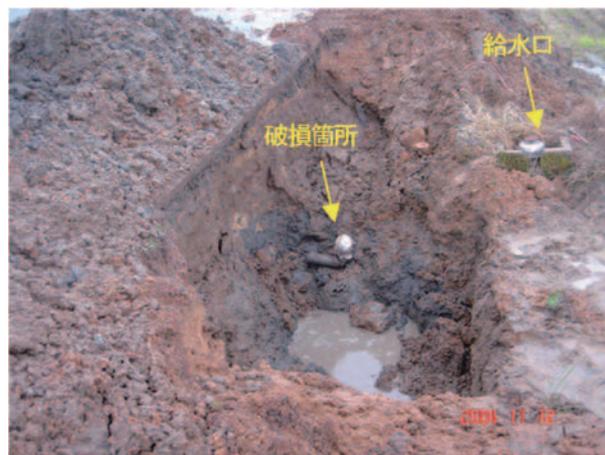
Fig. 23 パイプラインの破損 (新潟中越地震)
Damage of pipeline (Mid Niigata Prefecture Earthquake in 2004)

水田のかんがい、排水機能を確保することは、営農を再開するうえで最も重要となる。用排水路の修復は水路の形状によって大きく異なり、パイプラインか開水路によっても、修復に要する期間や費用は異なる (Fig.23,24)。特にパイプラインは埋設されているため、破損箇所の判別が困難で、圧力のかかった用水を送水すると漏水の可能性が高いため修復に時間を要する。なお、用水路の修復が作付けに間に合わない場合は、河川から直接ポンプで汲み上げるといった応急的な対処が必要となる。
