〔農工研技報 213〕
63～71, 2012

平成 23 年（2011 年）東北地方太平洋沖地震による 利根川沿いにおける液状化を起因とする塩害が 営農にもたらした影響

瑞慶村知佳*・北川 巖*・若杉晃介*・原口暢朗*

Salt Damage Caused by Ground Liquefaction Along the Tone River Following the 2011 off the Pacific coast of Tohoku Earthquake

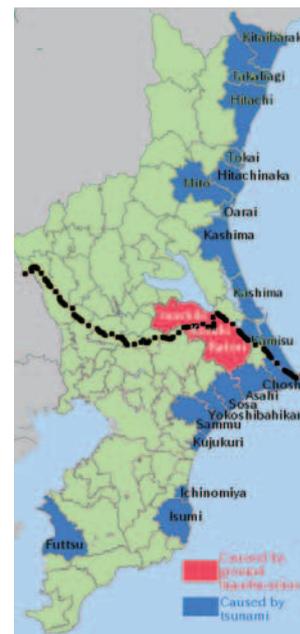
Fig. 2 茨城県・千葉県の被災した農地（茨城県・千葉県の公開情報をもとに作成）

The map of damage agricultural land caused by tsunami or ground liquefaction

茨城県および千葉県においても東日本大震災によって多くの農地が被害を受けた。茨城県では、県内の農地の約 1% にあたる 1040 ha の農地が被災し、そのうち 540 ha の被害は茨城県南部の稲敷市に集中している。茨城県稲敷市は利根川を挟んだ千葉県との県境に位置しており、津波による被害ではなく、液状化による噴砂や地盤沈下が問題となっている（Fig.1）。一方、千葉県では津波による農地の被害面積が 663 ha に対し、液状化による農地の被害面積は 740 ha であり、その被害は茨城県稲敷市の対岸の香取市・神崎町に集中している。茨城県・千葉県の東日本大震災による被害の特徴は、液状化による被害の割合が大きく利根川下流域に集中していることといえる（Fig.2）。

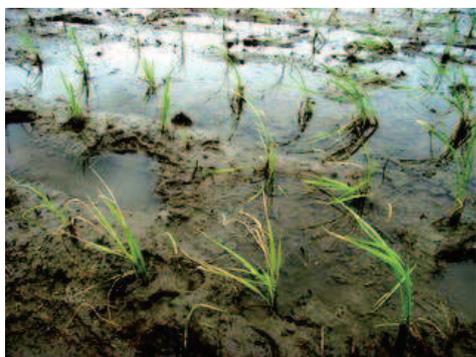
Fig. 3 水稻の白色化・葉先枯れ現象
Photo at rice leaf was whitening and dying

液状化による噴砂や地盤沈下等の被害を受けた利根川下流域の水田地帯の中で特に被害の甚大であった茨城県稲敷市西代地区で調査を行った。西代地区では液状化被害のある水田のうち農家自身で不陸等の復旧に対応できた水田で田植えが行われたが、田植え後1週間経った頃に水稻の葉が白色化・葉先枯れしはじめた (Fig.3)。枯れ上がりの進行具合の大小はあるものの、作付けが行われたほとんどの水田において白色化・葉先枯れ現象が確認された。

海水の特徴は、ナトリウムイオン、マグネシウムイオン、塩素イオンの濃度が高いこと、そして硫酸イオンが極めて高いことであり(長谷川, 1998)、Table 1 より西代地区の噴砂堆積物にはナトリウムイオン、塩素イオン、硫酸イオンが多く含まれており、pH および EC が通常作土よりも高かったことから、噴砂堆積物には海水由来の塩分が混入したと推察された。海水由来の塩分の混入による被害は塩害、硫酸酸性害、アルカリ還元害が考えられ(三好ら, 1983)、それぞれの水稻の葉に現れる被害症状について、塩害は脱水状に白色化し溶けるように枯死し、硫酸酸性害は褐色斑点が生じ葉の先端から巻き始め、アルカリ還元害は葉が濃緑色になり、亜鉛欠乏症を引き起こすと赤枯様斑点を生じることから(坂井ら, 1974)、白色化・葉先枯れ現象の原因は塩害といえる。以上のことから、津波による被害のなかった西代地区で起こった塩害は、液状化によって海水由来の塩分を含んだ砂が噴出したことによると考えられる。

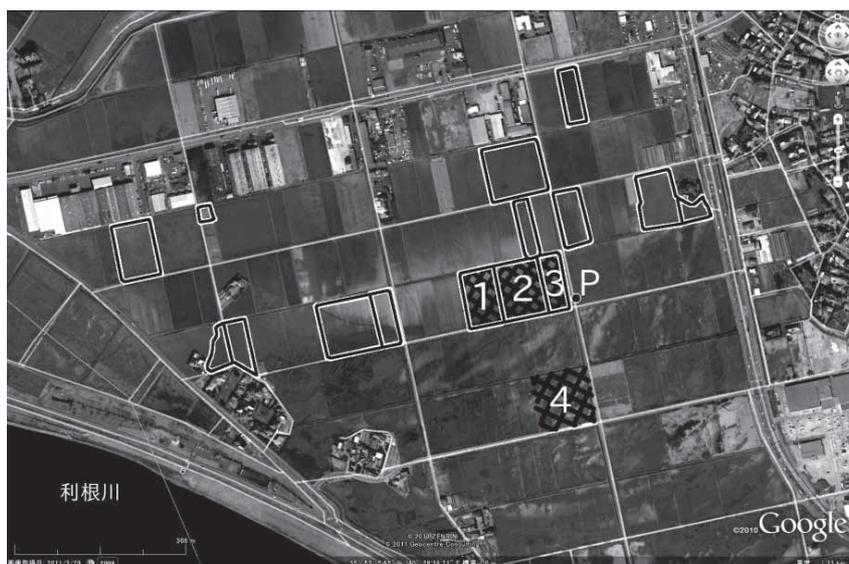
Fig. 4 調査地

区画1-4は精査したほ場、点Pは排水路の水の採水地点。Google Earth (グレースケール, 2011年3月29日撮影)
Study site

Block 1-4 is close investigation rice paddy and point P is close investigation drainage. Google Earth image (gray scale, March 29, 2011)

西代地区は昔から早場米の産地であり例年4月20日前後に田植えがされているが、2011年度は震災の影響で例年より約1ヶ月遅れの5月中旬から下旬にかけて Fig.4 の枠で囲った水田で田植えが行われた。2011年度の当地区の作付け品種は主にコシヒカリ、アキタコマチで、その他ミルキークイーン、クサホナミ(飼料米)が一部で栽培された。2011年度のかんがいは、揚排水機場が復旧せず天水とポンプアップした排水路の水で行われた。収穫はほぼ例年どおりの8月下旬から9月上旬に実施された。水稻の栽培体系は、茨城県の標準的な農家慣行であった。

精査した調査ほ場のうち、Fig.4の区画1-3では、5月25日に田植えが行われ、排水路の水をポンプアップし7

月 20 日頃まで湛水させ、その後は収穫まで天水によるかんがいをを行った。収穫は 9 月 12 日に行われた。Fig.4 の区画 4 は被害が甚大であったため 2011 年度は作付けが行われなかった。

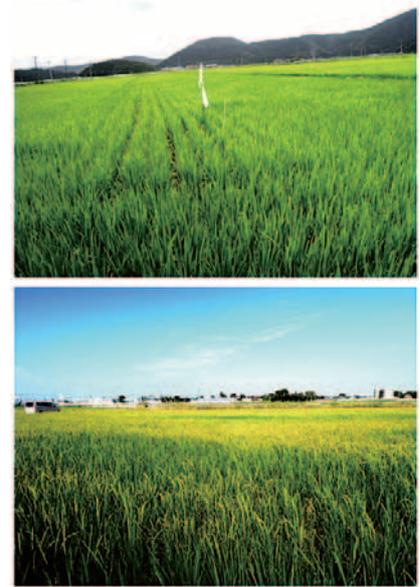
Fig. 10 起因の異なる塩害
(up) 津波による（2011 年 8 月 5 日撮影，宮城県石巻市）
(down) 液状化による（2011 年 8 月 18 日撮影，茨城県稲敷市）
Photos at salt damage rice paddy (up) caused by tsunami (Aug. 5, 2011; Ishinomaki city) and (b) caused by ground liquefaction (Aug. 18, 2011; Inashiki city)

噴砂による塩害の特徴について津波による塩害を受けた地域と比較すると、津波による塩害を受けた水田はほ場全体で葉先が黄色くなっているが、噴砂による塩害を受けた水田は砂が噴出した周辺を境に出穂している部分と出穂していない部分があり、一筆ほ場内の生育状況のバラツキが大きかった (Fig.10)。また、出穂障害になると葉があまり黄色くならず緑色のままであることを利用して、NDVI で出穂障害を捉えられる可能性があるこ

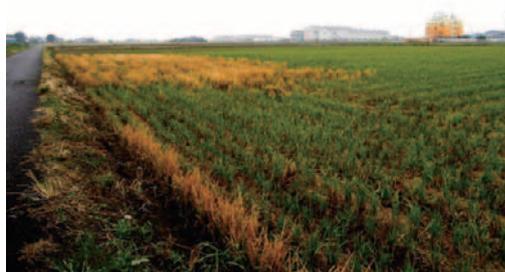
Fig. 11 出穂障害を起こした水稻を残しての刈り取り状況
(2011年10月5日撮影)

Photo at harvest without no earing rice (Oct. 5, 2011)

収穫について農家に聞き取り調査を行うと、一筆ほ場内の品質のバラツキが大きかった水田では、塩害により枯死してしまった水稻の周辺に雑草が入り込み水田内に直径 50 cm ~ 1 m 程度の雑草の斑がいくつかできたため刈り取らずにすき込んだ区画や、出穂障害が起こった部分だけ残して刈り取りを行った区画もあった (Fig.11)。このように一筆ほ場内で生育状況に大きな差が現れることは、特に収穫作業に関して刈り取り範囲を水稻の様子を確認しながら作業を行うため、作業の効率性の低下が懸念される。
