〔農工研技報 213〕  
297～304, 2012

# 平成23年（2011年）東北地方太平洋沖地震による津波被災農地の植生管理の必要性

－宮城県仙台平野南部における調査から－

嶺田拓也\*・友正達美\*\*

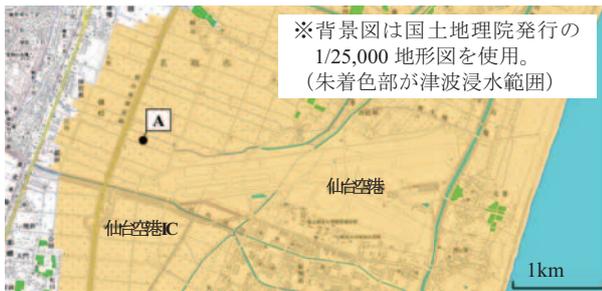
宮城県では、約14,300haの農地が津波によって浸水した（平成23年9月21日付宮城県農林水産部農村整備課による発表資料）。仙台市から山元町にいたる仙台平野南部では、海岸線沿いに平野が広がるため多くの農地が被災し、8,150haもの農地が復旧対象となっている。被災農地（水田）の植生調査は、仙台平野に位置する名取市植松、山元町坂元、亶理町逢隈の3地区で実施した。名取市植松の調査水田（ほ場A、Fig.1）は、仙台空港の北西側に隣接し農林水産省が策定した農地の除塩マニュアルに基づく除塩の実証試験ほ場の一部であり、海岸線から約4.3kmの内陸部に位置する30a区画水田である。

Fig. 1 宮城県名取市植松の植生調査水田位置  
Vegetation survey site A in Natori city

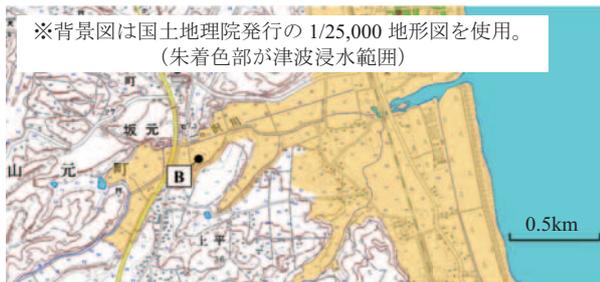
山元町では、谷津地形を流れる一の沢川沿いに遡上した津波により被災した、河口から1.6km地点に位置する30a区画水田一筆を対象とした（ほ場B、Fig.2）。

Fig. 2 宮城県山元町坂元の植生調査水田位置  
Vegetation survey site B in Yamamoto town

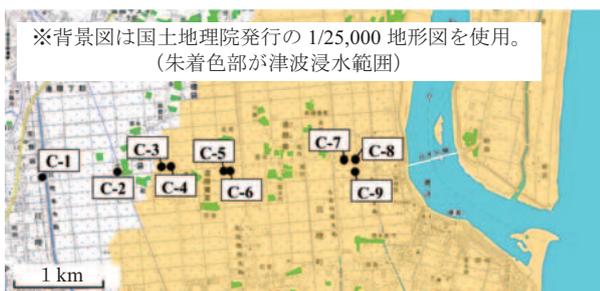
亶理町では、津波による土砂堆積量や塩分濃度の傾斜と植生との関係を検討するために、非浸水地域である逢隈神宮寺地区から阿武隈川河口部にかかる亶理大橋に向かってライントランセクトを設定した（Fig.3）。非浸水地区では、不作付け地に成立する植生のポテンシャルを確認するために、放棄田および休耕地2筆を調査対象とした（それぞれ、ほ場C-1およびC-2）。また、浸水区間では、津波遡上到達部から河口部に向かって7箇所の水田を抽出して植生を調査した（ほ場C-3～C-8、Fig.3）。なお、いずれの調査対象水田も平成23年度の作付けはない。

Fig. 3 宮城県亶理町逢隈地区における  
ライントランセクトによる植生調査水田  
Site of vegetation survey by line transect method in Watari

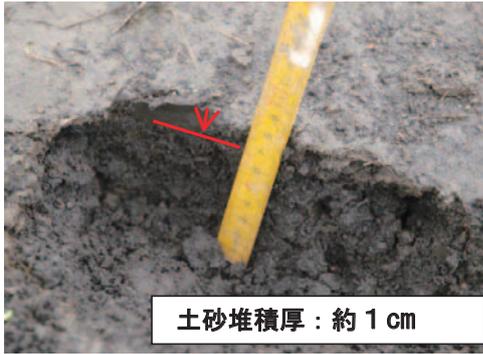
ほ場A(Fig.1)では、海岸線からは4km以上内陸のため、堆積土砂は1cmと薄く(Fig.4)、ほ場内におけるガレキ等の散乱も見られなかった。また、表面水のECは0.174~0.30mS/cmと低かった。ほ場内で確認された草種は11科28種で、イヌビエやヒユ科アカザ属(Chenopodium)を中心とした群落が形成されていたが、発生は疎であった(Fig.5)。アカザ属では海岸砂地に生育する外来種ウラジロアカザの生育も認められた。また、発生量は少ないもののイヌビエ以外の水田雑草としてスカシタゴボウ、タカサブロウなども見られた。

Fig. 4 ほ場 A の土砂堆積厚  
Sediment volume of site A

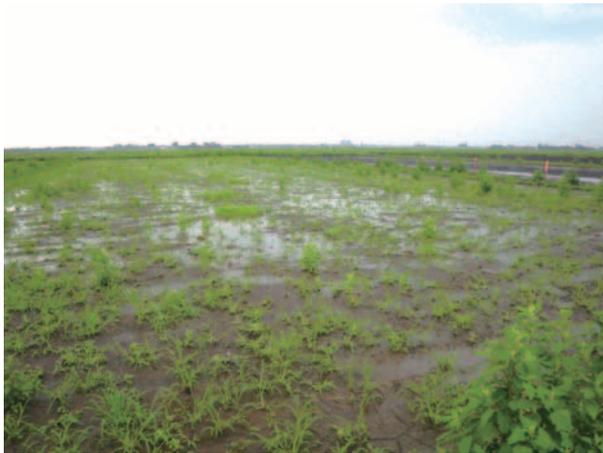
Fig. 5 ほ場 A の植生状況  
Vegetation of site A

は除塩が進んでいることが伺われた。これらを反映して、ほ場 A ではイヌビエをはじめスカシタゴボウ、タカサブrouなどの水田雑草やシロザやサナエタデなどの畑地雑草を中心に約 30 種類の発生が確認された。一年生で重力散布型の種子散布形態をもつ草種が多く見られることから、いずれも作土層に形成されていたシードバンクから堆積した土砂を突き破って発芽した個体と推定される。

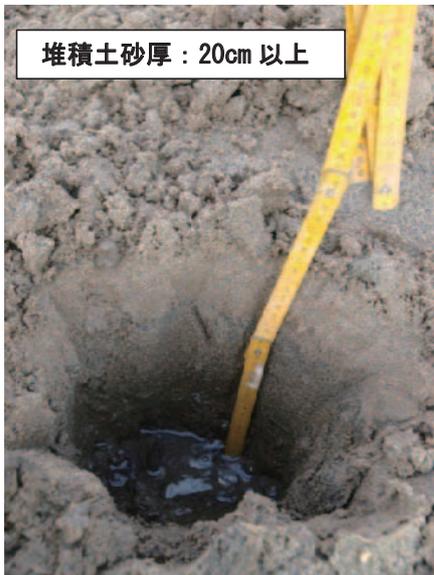
ほ場B(Fig.2)では、遡上した津波に伴う砂目の多い土砂が作土層の上に20cm以上堆積していた(Fig.6)。また、ほ場には陶器片などのガレキの散乱がみられたが、大型のガレキは残されていなかった。しかし、重機等の作業車の痕跡から、大型のガレキ等は既に除去されていることが伺えた。表面水のECは、ほ場Aと比較して6.4mS/cmと高く、堆積土砂下層から湧出する浸透水のECはさらに18.4mS/cmと非常に高くなった。土砂堆積量が多く高いECのため、群落形成は疎でイヌビエが優占していた。しかし、ほ場全体では10科24種の草種が確認され、海岸砂地に生育するマルバアカザから、林縁などに多いカナムグラやイシミカワ、栽培種のダイコンまで様々な草種の発生が認められた(Fig.7)。

Fig. 6 ほ場 B の土砂堆積厚  
Sediment volume of site B

一方、津波による堆積土砂が作土層の上に 20cm 以上堆積していたほ場 B では、EC が 6mS/cm 以上と高かったのかかわらず、マルバアカザなど海浜生草種だけでなく林縁種や栽培種のダイコンまで見られた。これは、津波が遡上する過程で海浜の土砂から河川沿岸、林縁部、耕地土壌を巻き込んで運んだためと推察された。加えて、ガレキ除去等の痕跡から、作業車による新たな種子等の持ち込みも考えられた。また、ほ場 B に生育するいくつかの草種を引き抜いたところ、いずれも根は浅く、降雨により塩分が洗い流されやすいごく表層に近い部分で生育していることが伺えた。

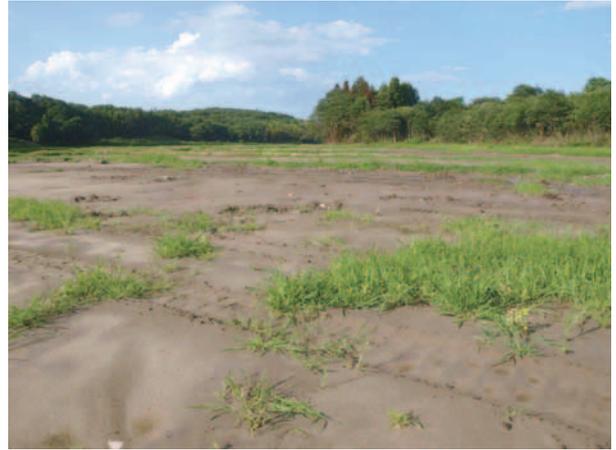
Fig. 7 ほ場 B の植生状況  
Vegetation of site B

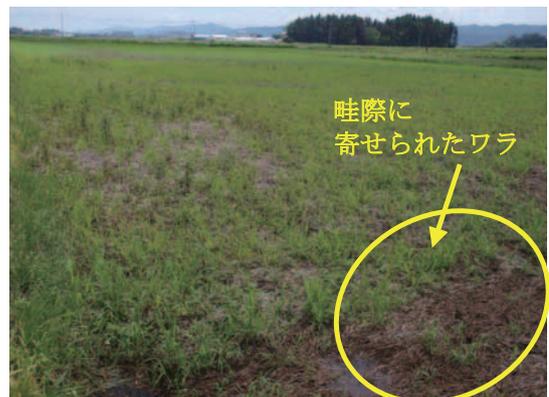
C-3, C-4 から 700 m ほど河口部に向かった位置にある C-5, C-6 では、約 1cm 厚の土砂が堆積し、ガレキは見られなかったものの、耕うんは行われていなかった。また、前年度の稲ワラが津波によって畦際に打ち寄せら

れていた (Fig.9)。確認できた草種はイネ科やタデ科、キク科を中心に 10 種前後であったが、C-3, C-4 と同様にイヌビエのみが優占していた。

Fig. 9 C-5 の植生状況  
Vegetation of sites C-5

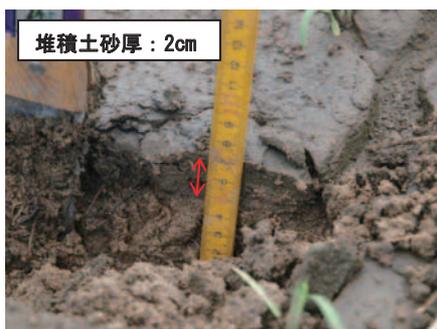
阿武隈川河口部に近い C-7, C-9 では、いずれも約 2cm 厚の土砂が堆積しており、C-7 では、大型のガレキも残っていた (Fig.10, Fig.11)。C-7 および C-9 の表面水の EC は 2.5mS/cm 以上と高く、土壌中の浸透水の EC も 11.7mS/cm と非常に高かった。そのため、C-7 および C-9 では、確認できた草種が 5 種前後にとどまり、群落は非常に疎でありイヌビエが若干多い程度であった。C-7, C-9 に近接する C-8 では、表面水の EC が 5.7 ~ 6.5 mS/cm とさらに高く、干拓地や臨海部の水田に多く耐

Fig. 10 ほ場 C-7 の土砂堆積厚  
Sediment volume of site C-7

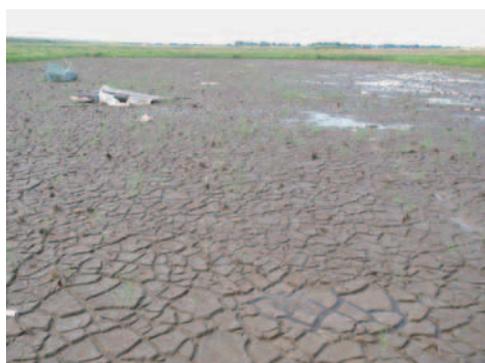
Fig. 11 ほ場 C-7 の植生状況  
Vegetation of sites C-7

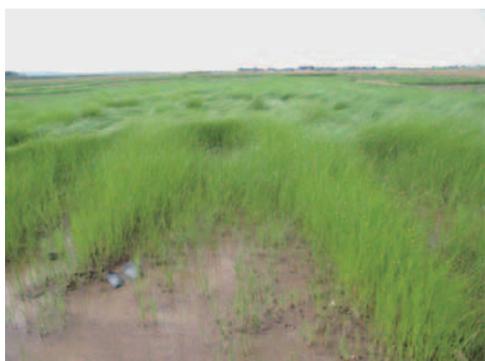
塩性があるコウキヤガラが繁茂し、他にはイヌビエしか見られなかった(Fig.12)。コウキヤガラの繁茂程度から、C-8 は休耕田と思われた。

Fig. 12 ほ場 C-8 の植生状況  
Vegetation of sites C-8

C-3～6では、イヌビエの繁茂が目立ち、他にはノボロギクなど風散布型種子形態を持つ草種などの発生に限られていた。イヌビエは、より河口に近く塩分濃度が高い C-7, 9 でも見られ、被災農地の優占種となっていた。イヌビエをはじめとするヒエ属 (*Echinochloa*) は、イネよりも耐塩性が高いことが報告されている(小合ら, 1976, 西, 1993)。従って、浸水後の塩分濃度が高い土壌からでも発芽可能であったと推察された。また、塩分濃度がさらに高い C-8 では、イヌビエよりもコウキヤガラが繁茂していた。コウキヤガラは、もともと海岸近くの湿地や河口などに生育する耐塩性植物であったが、干拓地や沿岸部に拓かれた水田に侵入し、雑草化している(千葉ら, 1994)。地下に塊茎を形成し、萌芽により生育することから、津波による土砂堆積が厚い農地でも発生に適していたと考えられた。

一方、多年生雑草で主に地下に形成される塊茎で繁殖するコウキヤガラは、根茎による分株で増殖し、夏期から秋期にかけて数十~150個程度の塊茎を根茎の先に生産する。塊茎は耕起や代かきによって全面に拡散され、10cm以下の深度からも萌芽することが可能であり、水田に侵入すると防除が困難となる雑草の一つである。津波の浸水域は臨海部が多く、もともと農地以外の湿地などにコウキヤガラの発生が多かった地域であると推察され、今後、塩分濃度が高まった内陸部の被災農地への侵入・増殖も予想される。
