〔農工研技報 214〕
〔25～30, 2013〕

平成23年（2011年）東北地方太平洋沖地震により 地盤沈下した取水河川における農業用水の 塩分濃度モニタリングの必要性

友正達美* 坂田 賢* 内村 求*

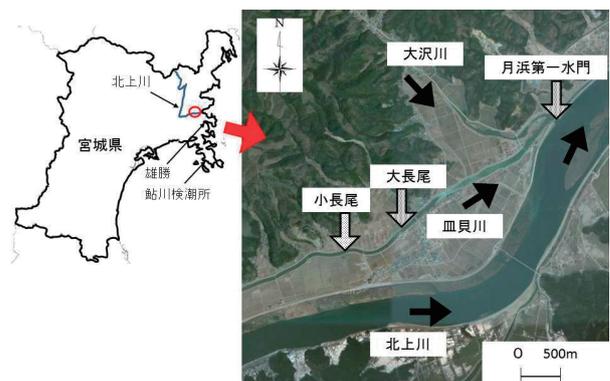
水田かんがい用水の塩分濃度モニタリングの対象としたのは、北上川の支流の皿貝川である（Fig.1）。皿貝川は、北上川河口部左岸に位置し、流域面積32km²、延長10.5kmの低地河川である。

Fig.1 皿貝川とモニタリング地点の位置
Location of Sarakai River and EC monitoring points

水田かんがい用水のECモニタリング地点は、北上川との合流地点から約2.4km上流左岸の大長尾、および3.1km上流左岸の小長尾の2地点である（Fig.1）。これらの2地点では取水用ホースを河川内に設置して、ポンプ取水を行っている。

周辺には、別の水源として北上川本川の河口から17.2km上流 (皿貝川の合流地点より15.2km上流) に位置する北上大堰で取水した用水を使用している水田があるが、Fig.8のような枯死は発生していない。イネの枯死は2012年に営農再開した水田の中で、皿貝川を水源としている水田と、皿貝川の最下流、月浜第一水門付近で合流する大沢川 (Fig.1参照) を水源とする水田だけで見られた。このことから、イネの枯死はもっぱら水田かんがい用水の塩分濃度上昇を原因とする塩害であった

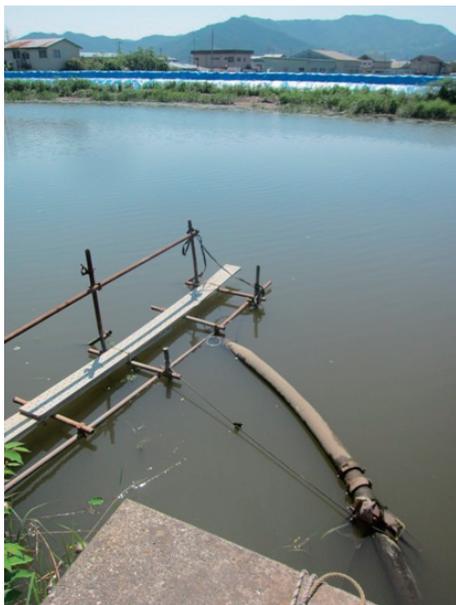
皿貝川で取水用ホースを固定している栈橋からECロガー（Hobo社製U-24、測定範囲0～15mS/cm、精度0.2mS/cm）を、1地点につき2個ずつ設置した。設置位置は設置時（2012年5月16日）の水面から深さ0.8m（浅部）、2.0m（深部）で、10分間隔でECを記録した（Fig.2）。浅部のECロガーは、取水用ホースの呑み口の高さと同様と概ね一致させた。ECロガーの位置は河川水位の変動に追従しないため、水面からの深さは一定しない。そのため、観測値は河川のある特定の深さのECではなく、取水用ホースの呑み口付近のECと、それより1.2m深い部分のECである。

Fig.2 取水用ホースとECロガーを設置した栈橋
Intake hose for irrigation and pier on which EC logger was settled

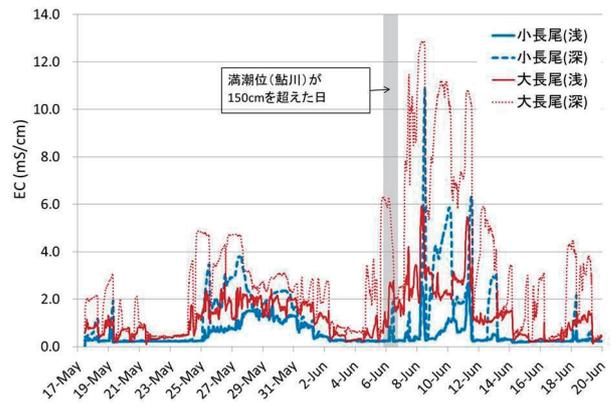
ECの観測結果をFig.3～6に示す。なお、図中のハッチング部分は、調査地に最寄りの鮎川検潮所の満潮位が最も高くなる時期の目安として、潮位150cmを超えた日を参考に示したものである。

測定を開始した5月17日から6月6日までの期間、小長尾、大長尾いずれのモニタリング地点でも浅部では概ねEC 2.0mS/cmを下回る範囲で推移し、栽培上、特に減収が懸念される状態ではなかった。今年度の田植えが行われたのはこの期間である。

しかし、潮位（鮎川）が150cmを超えた6月6日を境に深部でECが急激に上昇し、浅部でも一時的に5mS/cmを超える水準に達した。その後、6月12日以降は概ねもとの水準まで低下した。

Fig.3 取水地点におけるECの推移 (5/17～6/20)
EC of the irrigation water, May 17-June 20

用水管理に関しては、Fig.3に示したとおり、6月に深部でECが高くなる傾向が見られたため、皿貝川からの取水はなるべく表面近くから行うように助言した。また、7月下旬以降はFig.5, 6に示したとおりECが極めて高い状態となったため、皿貝川からの取水はなるべく行わないように助言した。しかし、この地区では代替の水源がなく、さらに2012年は夏期に少雨傾向であったため、生産者は塩害のリスクを負ってもかん水せざるを得ない状況におかれた。

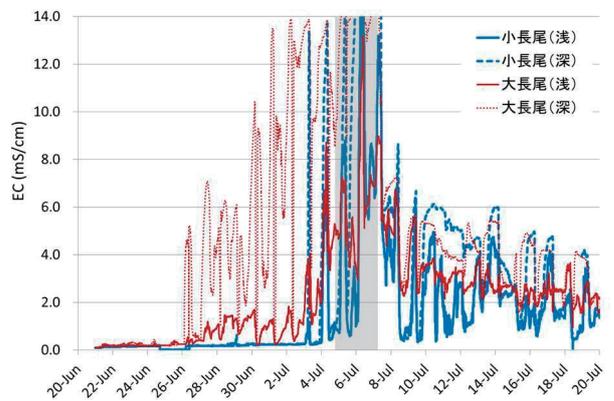
大長尾の深部では6月26日ごろからECの上昇がみられ、さらに7月4日から7日にかけて浅部もECが急激に上昇した。このEC上昇は潮位（鮎川）が150cmを越え

Fig.4 取水地点におけるECの推移 (6/21～7/20)
EC of the irrigation water, June 21-July 20

た7月5日より早く、Fig.3とは前後関係が異なっている。その後7月8日以降はECは低下した。2012年の幼穂形成期は出穂期（8月5日）から逆算して7月11日から16日であるが、塩分に弱いとされるこの時期のECは2～3mS/cmの水準で推移した。

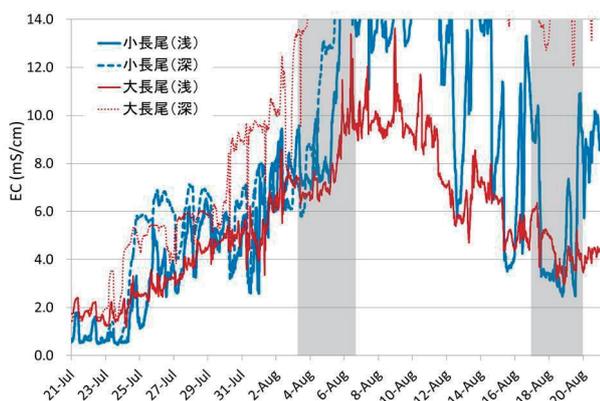
7月25日頃からECは両観測地点で浅部、深部ともに上昇し、特に深部ではECロガーの測定限界（15mS/cm）を超える状態となった。上昇の開始は潮位（鮎川）が150cmを越えるより早かった。8月10日以降はECは低下傾向となり、また8月17日からの150cmを越える潮位の影響はあまり見られなかった。

Fig.5 取水地点における EC の推移 (7/21 ~ 8/20)
EC of the irrigation water, July 21-Aug. 20

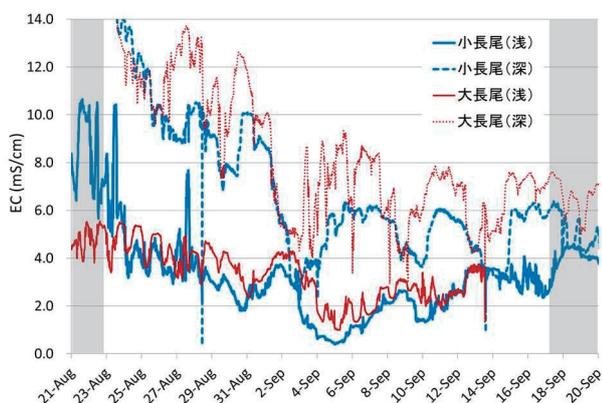
ECは8月中旬までの高い水準から次第に低下しているが、かんがい期間の終わりまで浅部でもやや高い状態が継続した。9月17日からの150cmを越える潮位はECに影響していない。

Fig.6 取水地点における EC の推移 (8/21 ~ 9/20)
EC of the irrigation water, Aug.21-Sep. 20

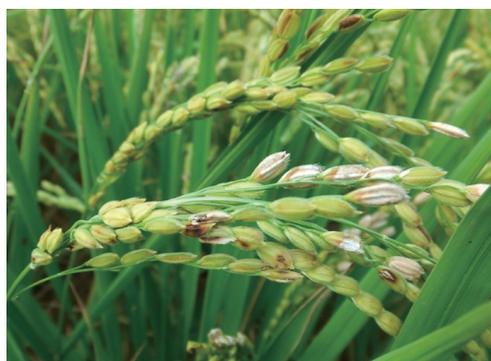
このような稲作の経過の中で、出穂期まではイネに特に目立った生育の異常は観察されなかった。しかし、出穂期以降、8月下旬には一部で穂の変色が目立つようになった (Fig.7)。

Fig.7 穂の変色 (2012年8月27日)
Discolored rice, Aug. 27, 2012

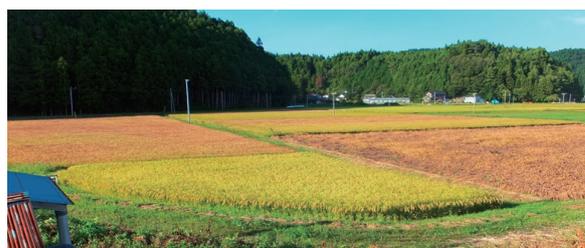
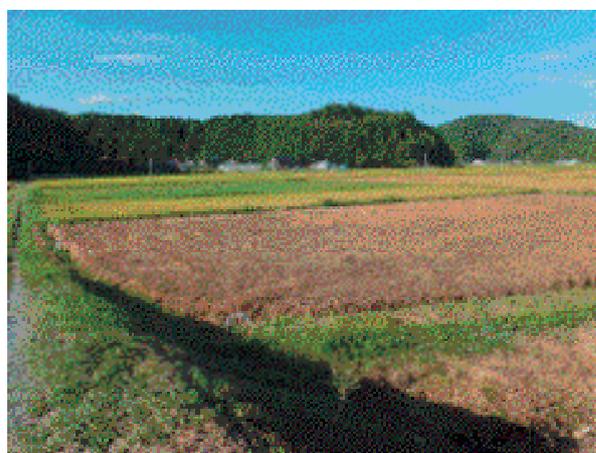
さらに9月上旬以降、イネ全体の枯死が見られるようになった (Fig.8)。この枯死の状況はすべての水田で一律に発生しているのではなく、被害の大きい水田とあまり被害の見られない水田が混在していた。また、水田一

筆の中では比較的被害が一様で、全体として被害の出た水田がパッチワーク状になっていることが大きな特徴であった。これは、水田の作付けや水管理が個々の生産者により一筆単位で行われていることから、塩分濃度の高い用水のかんがいの時期や水量、その時のイネの生育ステージが、水田一筆単位でおおの異なるためと考えられる。

Fig.8 イネの枯死の状況 (2012年9月13日)
Rice damaged from salt water, Sep.13, 2012

と判断できる。

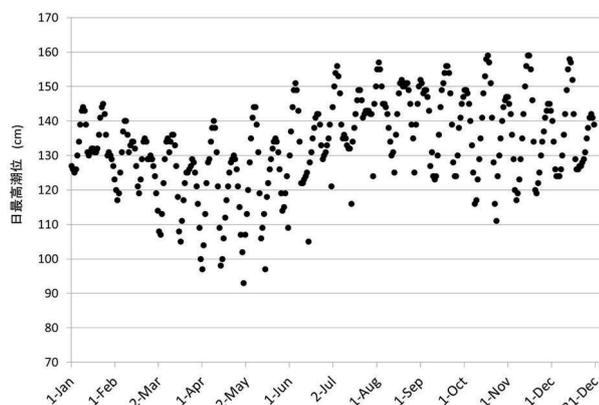
鮎川検潮所（位置はFig.1を参照）における日最大潮位の年間変動（2012年）をFig.9に示す。日最大潮位は、年間の傾向としては6月以降に比較的高くなる。干潮時の水位も同様に6月以降に高い傾向を示す。これはECのモニタリング結果で、田植えが終了した6月までECは低く、それ以降に低くなったかんがい期間中の傾向と一致している。

Fig.9 日最大潮位（鮎川）の年間変動（2012年）
The highest tide levels in a day at Ayukawa, 2012

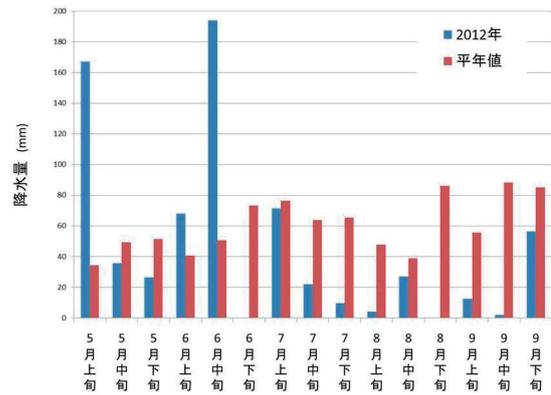
ECモニタリングを行った期間における最寄りのアメダス地点（雄勝、位置はFig.1参照）での降水量の推移をFig.10に示す。2012年は6月中旬に大きな降雨があったが、それ以降は平年を下回る少雨傾向であった。このことは、7月下旬以降、上昇したECが長期間低下しなかった要因の一つになった可能性がある。

Fig.10 降水量（雄勝）の推移（2012年）
The precipitation at Ogatsu, 2012
