条件不利地における農業基盤整備に関する研究

小倉 力*

キーワード:中山間地域, 農地整備, 農地開発, 緑化工, 耕作放棄, 東北タイ, 降雨

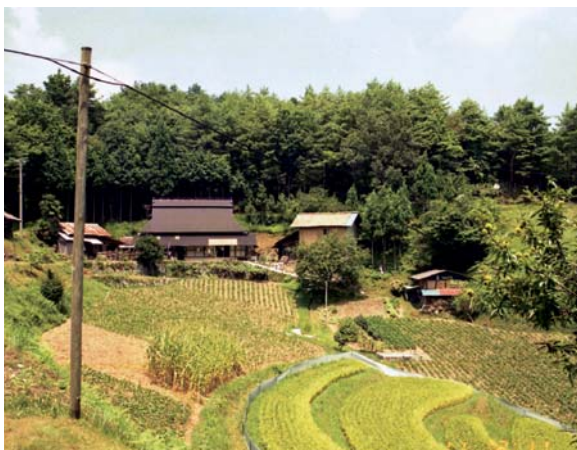
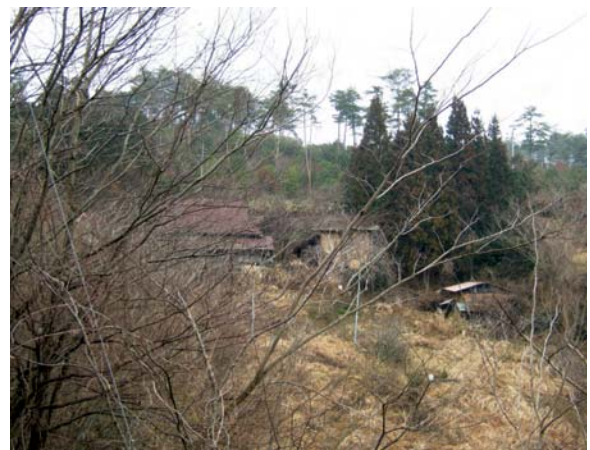
Fig.1 中山間地域における農村空間荒廃進行情形(広島県東部)
Course of farm village space deterioration in hilly areas

1990 年(左)には管理が行き届いていた農地と住宅が、2007 年(右)には荒廃地と廃屋になり、農村空間から外れている

中山間地域では、第二次世界大戦前からほぼ一貫した形で人口減少が続いている。農林業はこの地域に共通した産業であり、生活を支える基盤であるとともに、地域の重要な資源である土地資源や水資源は農林業が営まれることによって維持管理されてきた。したがって、兼業化、過疎化、高齢化に伴う労働力の弱体化、栽培面積の縮小は、産業としての農業の衰退を意味するだけでなく、地域全体の弱体化を意味していた。特に農業生産空間の縮小により発生する耕作放棄地は、隣接している農地の耕作条件に悪影響を及ぼし、そこでの農業生産活動の継続を困難にするばかりでなく、近隣住民の居住条件にも影響し挙家離村を促す一因となるともいわれている。これにより、中山間地域の農地では耕境の後退にとどまらず **Fig.1** に示されるように住宅等を含めた農村空間の荒廃や縮小が生じている。

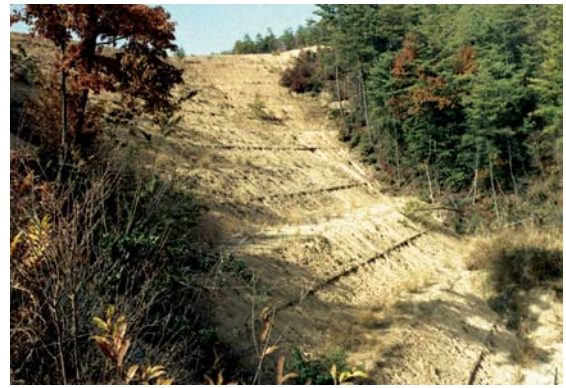
Fig.3 農地開発地の裸地状態の法面（広島県）
State of bare slope in reclaimed land

法面では侵食が発生している

農地開発事業においては、道路や宅地造成で開発された厚層基材吹付工法等の緑化が確実に期待できる工法の採用は農道法面等に限られ、農地周辺の法面には植生工として種子散布工が採用される場合が多かった。さらに農地周辺の広大な法面では、緑化工の正否を左右すると言われる施工後の保護管理（寺崎ら，1976）が十分に行われなかった場合が多かった。このため、農地開発地では管理が行き届き作物が育った緑色の農地と、緑化が不十分で裸地のままの法面とが対照的なコントラストを呈する光景がいたる所でみられた。さらに植生による被覆が不十分な法面では Fig.3 に示すように侵食の発生もみられた。

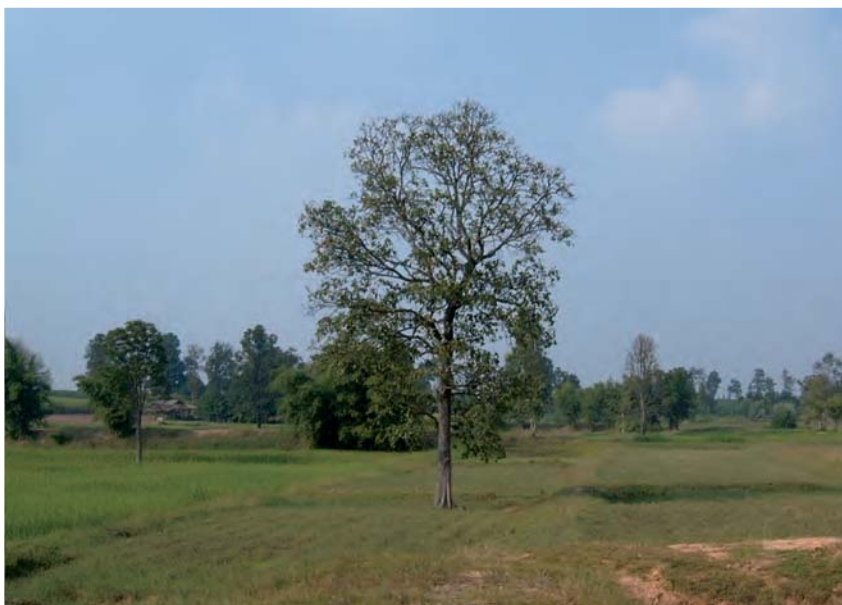
Fig.4 雨季に作付されなかった水田
Non cultivated paddy field during rainy season

高位にある圃場はイネが栽培されていない

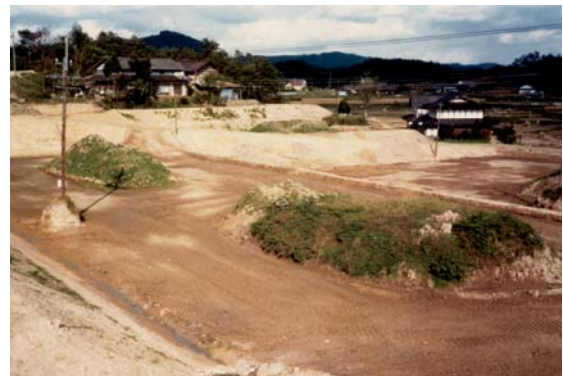
Fig.10 圃場整備施工中の「置き土」の状況
Storage of surface soil under consolidation

調査耕区の下側隣接区、一般には1耕区の「置き土」は1カ所

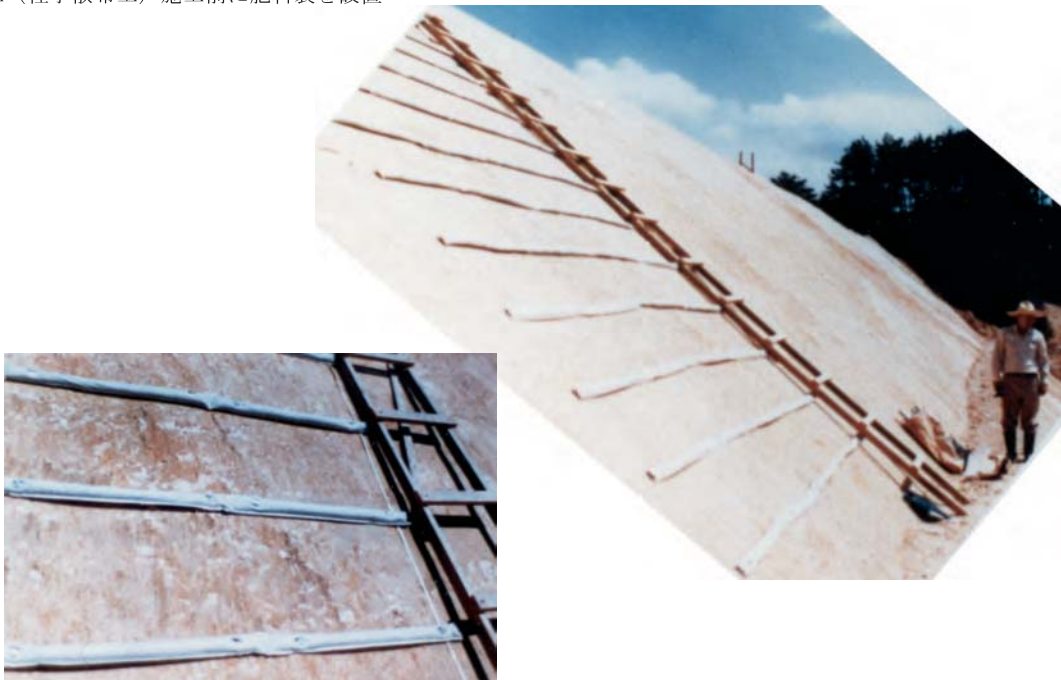
Fig.23 肥料袋設置直後の基肥試験処理区の状況
Situation of basal fertilizer test lot immediately after setting fertilizer bags

植生工（種子散布工）施工前に肥料袋を設置

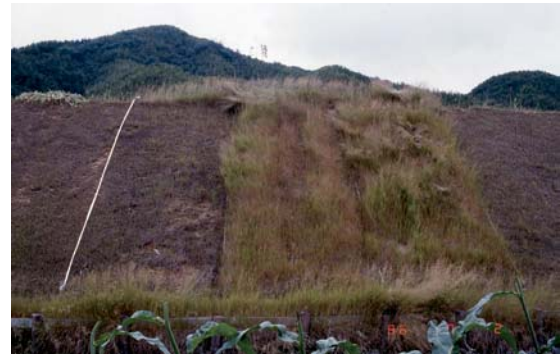
Fig.26 植生工施工、肥料散布翌年の肥料散布試験区
(1986年7月)

左からバーク区、混合区、化成区(切土)

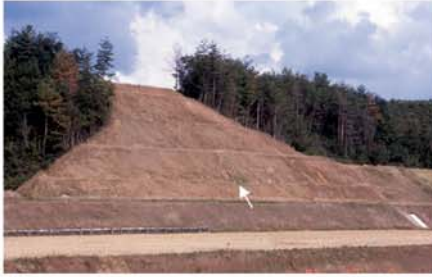
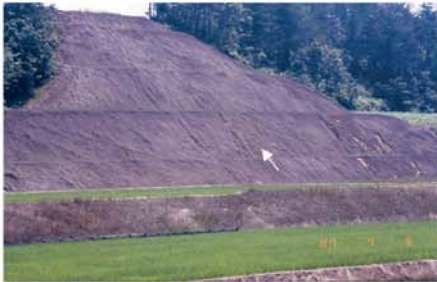
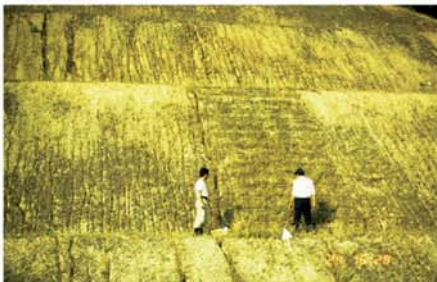
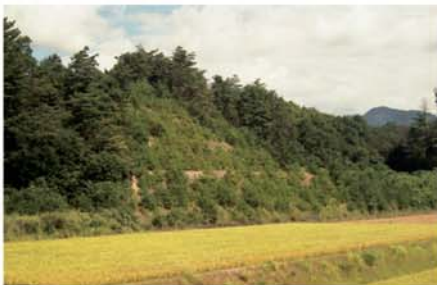
Fig.27 肥料袋工基肥試験区設定法面の変化
Change of the slope of basal fertilizer by fertilizer bag method

矢印は処理区の位置
