Study on agricultural infrastructure improvement in disadvantaged areas

条件不利地における農業基盤整備に関する研究

小倉 力*

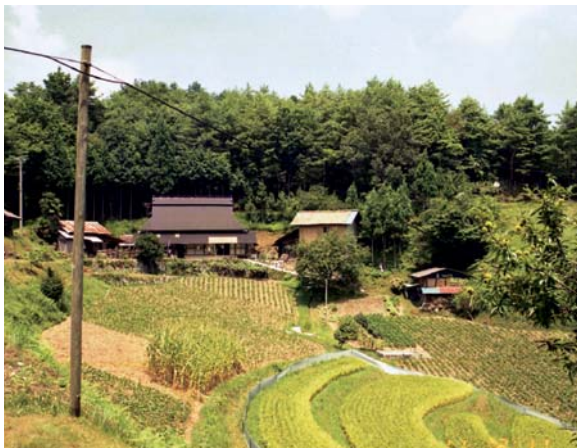
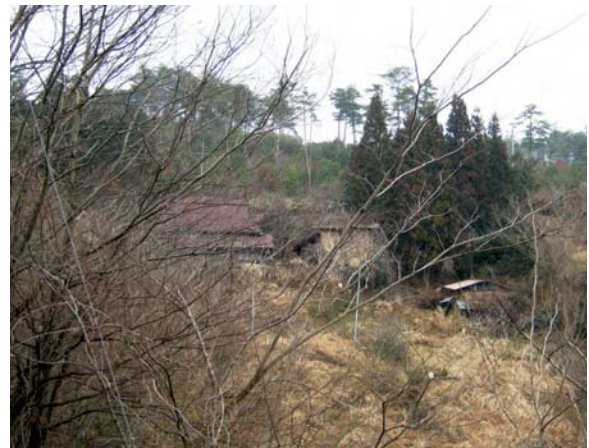
Fig.1 中山間地域における農村空間荒廃進行情形(広島県東部)
Course of farm village space deterioration in hilly areas

1990 年(左)には管理が行き届いていた農地と住宅が、2007 年(右)には荒廃地と廃屋になり、農村空間から外れている

中山間地域では、第二次世界大戦前からほぼ一貫した形で人口減少が続いている。農林業はこの地域に共通した産業であり、生活を支える基盤であるとともに、地域の重要な資源である土地資源や水資源は農林業が営まれることによって維持管理されてきた。したがって、兼業化、過疎化、高齢化に伴う労働力の弱体化、栽培面積の縮小は、産業としての農業の衰退を意味するだけでなく、地域全体の弱体化を意味していた。特に農業生産空間の縮小により発生する耕作放棄地は、隣接している農地の耕作条件に悪影響を及ぼし、そこでの農業生産活動の継続を困難にするばかりでなく、近隣住民の居住条件にも影響し挙家離村を促す一因となるともいわれている。これにより、中山間地域の農地では耕境の後退にとどまらず **Fig.1** に示されるように住宅等を含めた農村空間の荒廃や縮小が生じている。

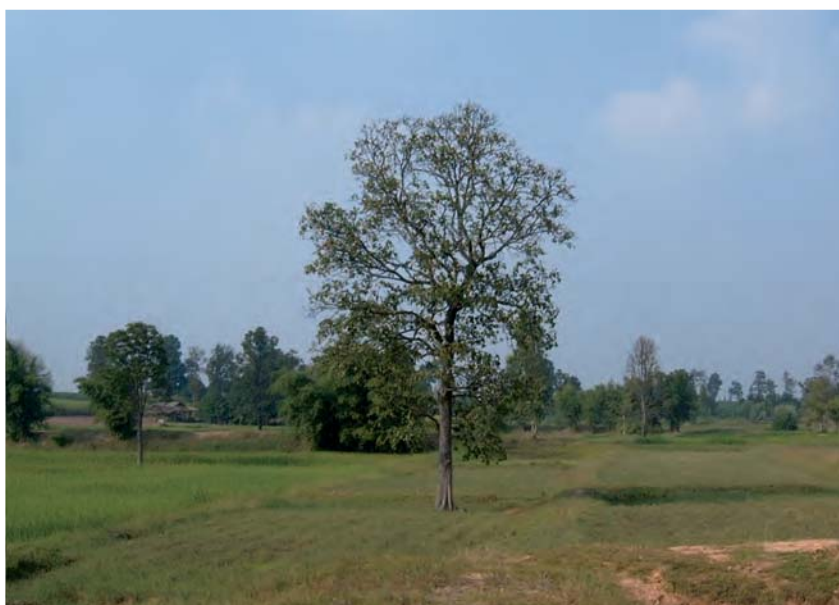
Fig.4 雨季に作付されなかった水田
Non cultivated paddy field during rainy season

高位にある圃場はイネが栽培されていない

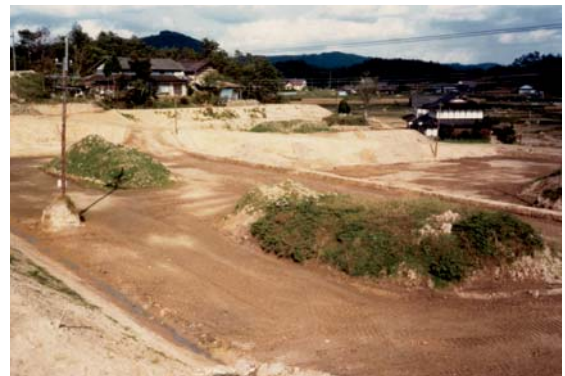
Fig.10 圃場整備施工中の「置き土」の状況
Storage of surface soil under consolidation

調査耕区の下側隣接区、一般には1耕区の「置き土」は1カ所

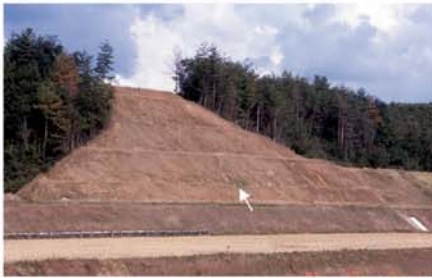
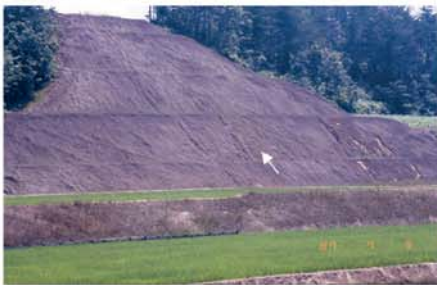
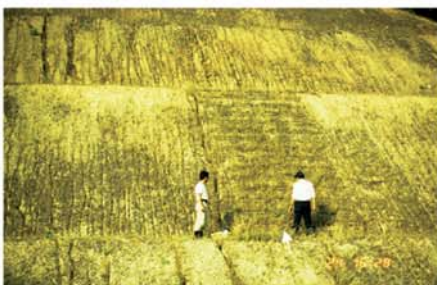
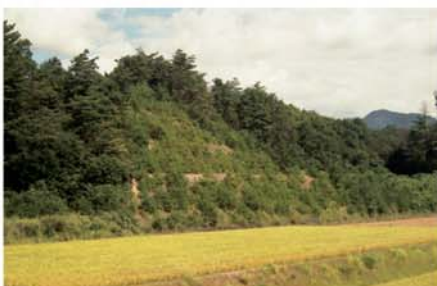
Fig.27 肥料袋工基肥試験区設定法面の变化
Change of the slope of basal fertilizer by fertilizer bag method

矢印は処理区の
位置

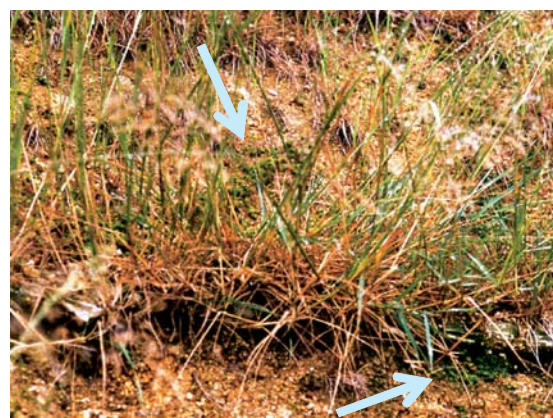
Fig.37 肥料袋工追肥試験区処理区内の法面に生えたコケ
(1987年7月)

写真内矢印の部分がコケ
