コンクリート水路の診断技術および簡易補修工法に関する研究

森 丈久*

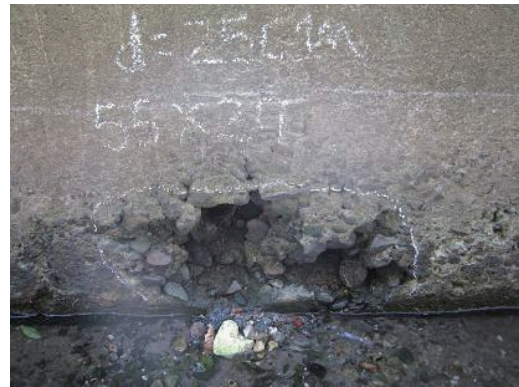
Fig.2-7 ジャンカが徐々に洗掘されてきたと思われる断面欠損
Losses in concrete cross-sectional area with progress of honeycomb

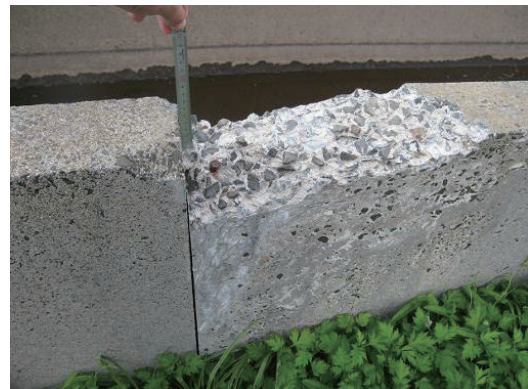
Fig.2-8 凍害による断面欠損
Losses in concrete cross-sectional area due to frost attack

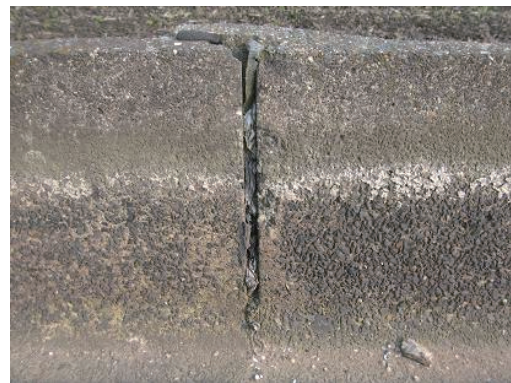
Fig.2-11 劣化した目地材
Deterioration of joint materials

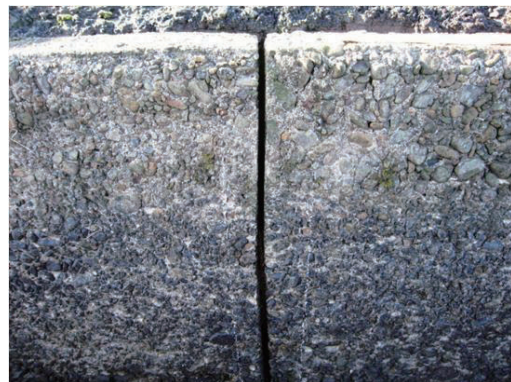
Fig.2-12 目地材の脱落
Loss of joint materials

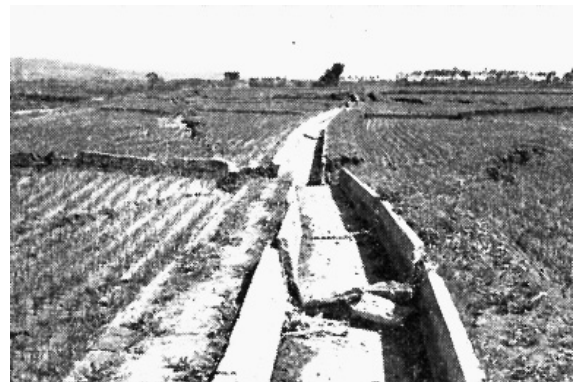
Fig.2-18 断層による躯体のずれ、目地の損傷(土木学会, 1966)
Gap of concrete body and damage of canal joint due to the fault

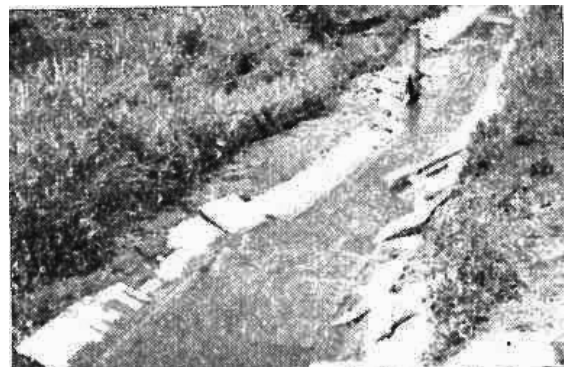
Fig.2-20 張ブロックの崩落(土木学会, 1966)
Collapse of concrete lining

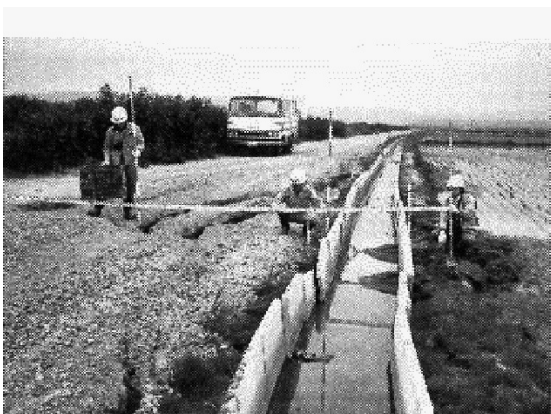
Fig.2-23 不同沈下による躯体のずれ (土木学会, 1986)
Shift of canal body due to differential settlement

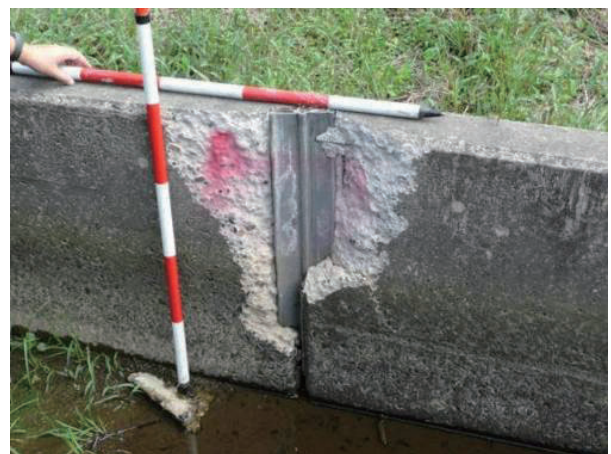
Fig.2-26 目地部コンクリートの剥落
Stripping of concrete at a canal joint

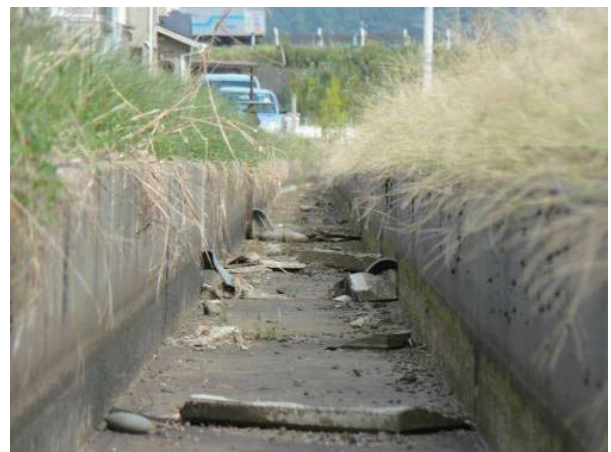
Fig.2-27 コンクリートが連続して剥落した状態
Repeated breakage of concrete at successive canal joints

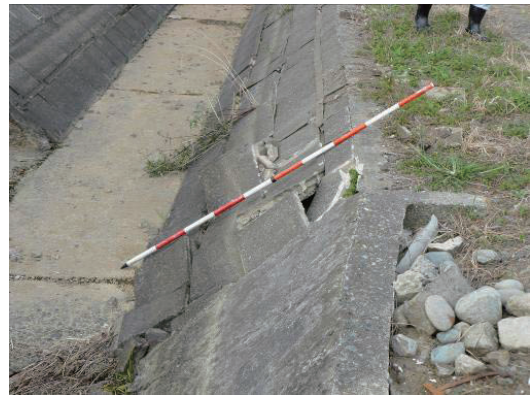
Fig.2-30 ブロックの捲れあがり
Damage of concrete blocks

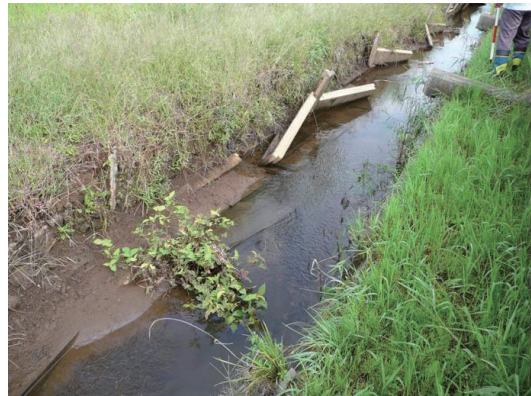
Fig.2-31 柵渠における柵板の崩落
Breakage and collapse of fence boards of a drainage canal

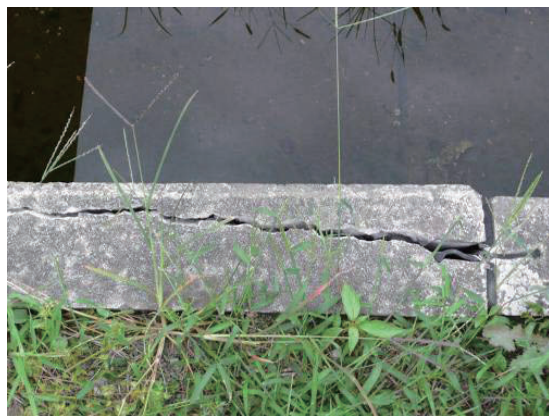
Fig.2-28 止水板から伸びるひび割れ
Crack extended from the end of a water stop

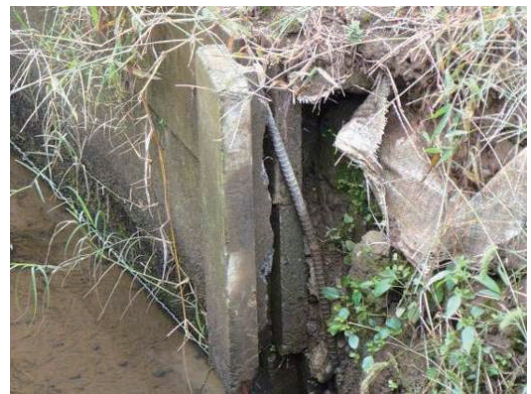
Fig.2-32 柵留め杭の破損状況
Damage to guard pile of a concrete drainage canal

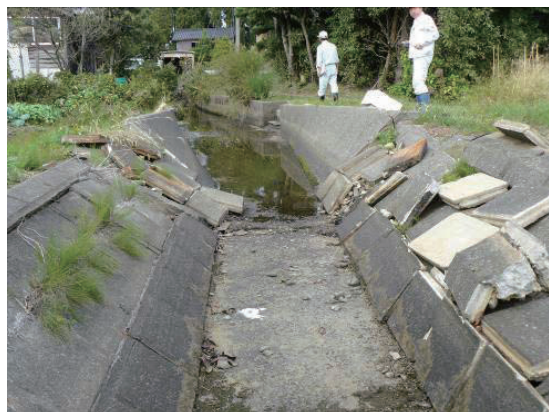
Fig.2-29 ブロックの崩落
Breakage and collapse of concrete blocks

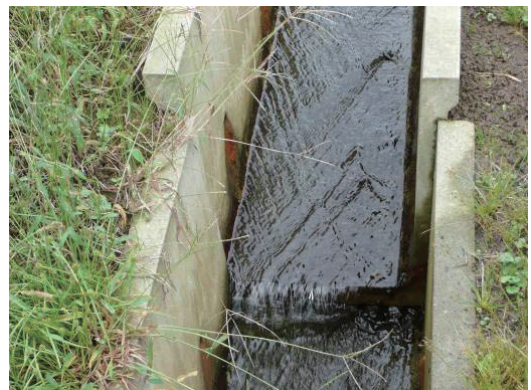
Fig.2-33 二次製品水路における躯体のずれ
Gap of a precast concrete canal

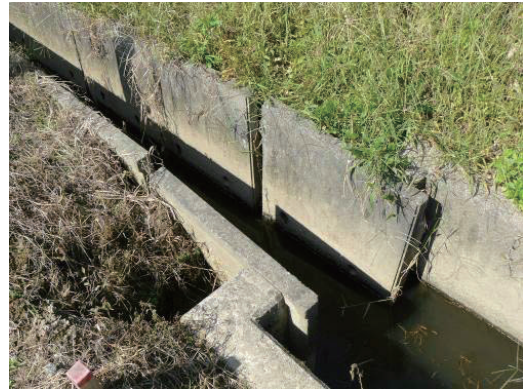
Fig.2-34 二次製品水路における目地の開き
Separation of a precast concrete canal joint

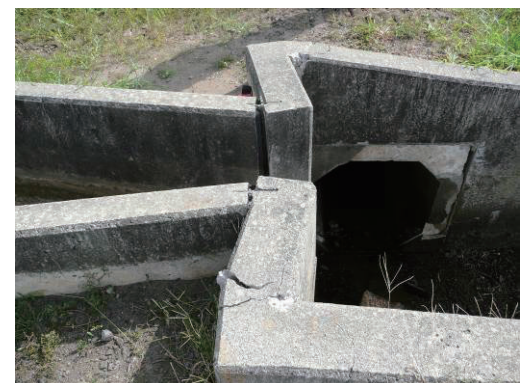
Fig.2-37 水路の突出による分水柵側壁の損傷
Damage to a diversion device by movement of the building frame

目地部損傷の原因としては、水路の構造上の問題と地震力による水路躯体への急激な荷重の作用が考えられる。現場打ちコンクリート開水路の目地部は、止水板が水路躯体に埋め込まれた形状となっているため、止水板により壁厚が二分されて薄くなり、止水板近傍が構造上の弱部となっている。そこへ地震力が作用した結果、目地部両側の躯体同士の衝突あるいは急激な圧縮により、止水板で部材が薄くなっている部分が損傷したと考えられる。このことは、目地部が損傷した水路の中に、Fig.2-37 に示すような水路躯体そのものが水路縦断方向に滑動したと思われる痕跡を残すものがあつたことから

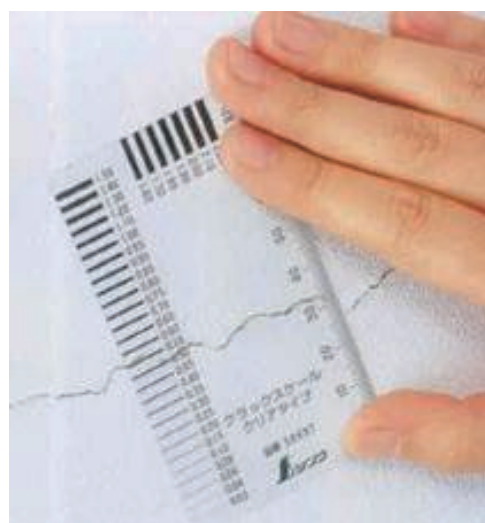
Fig.3-1 クラックスケールによるひび割れ幅の測定
Measurement of the crack width by crack scale

一般に、ひび割れの調査は、Fig. 3-1 に示すようなクラックスケールを用いて最大ひび割れ幅の測定を行う。クラックスケールによるひび割れ幅の測定は簡便な方法であるが、測定者による読取り差が生じるなどの問題点がある。最近では、小型の測定カメラと携帯型パーソナルコンピューターを使い、ひび割れ幅を 0.01mm 単位で表示でき、画像データと数値データをパーソナルコンピューターに保存できるひび割れ幅の測定器が開発されている（日経 BP 社、2007）。今後はこうした機器の活用により、測定者ごとの読取り差の発生などを防止し、正確なひび割れ幅の測定と測定データの保存・活用が可能になると考えられる。

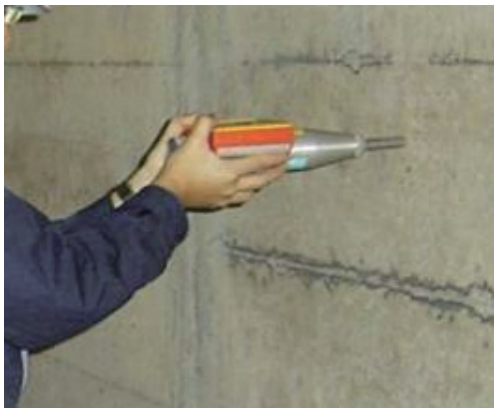
Fig.3-3 リバウンドハンマーによるコンクリート圧縮強度の測定
Measurement of concrete compression strength by rebound hammer

コンクリートの表面をリバウンドハンマーにより打撃し、その反発硬度から圧縮強度を求めるものである。コア採取による圧縮強度測定と比較して方法が簡便で、構造物を破壊せずに圧縮強度を推定できるという利点があるが、現場での測定に際しては、コンクリート面を平滑にし、粗骨材を避けて打撃しなければならないなどの制約がある。リバウンドハンマーによる圧縮強度の測定状況を Fig. 3-3 に示す。最近では、ハンマーでコンクリートを打撃したときの打撃力の時間波形を測定・解析することにより、簡便かつ迅速にコンクリートの圧縮強度の推定や、表面付近の浮き・剥離の検知が可能な携帯型の測定機器が開発されている（例えば、久保ら、2006）。今後はこうした機器の活用により、従来よりも簡便で正確な圧縮強度の測定が期待できる。

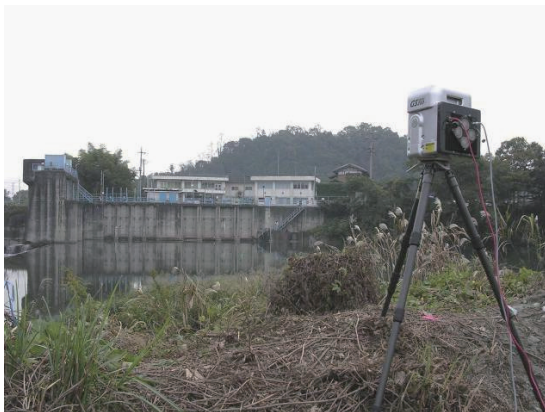
Fig.3-13 3次元レーザースキャナーによる計測状況
Measurement of a structure using 3D digital laser scanner

3次元レーザースキャナーは、対象物の表面形状の3次元座標値をリアルタイムに取得できる機器であり、複雑な形状の構造物や文化財の計測、精密な地形測量などに用いられている(例えば、ニコン・トリンプル, 2010)。3次元レーザースキャナーは、数m~数百m離れた距離から対象物の3次元スキャンデータを取得することが可能であり、構造物の変位・変形、コンクリートの剥落箇所などの把握に活用できる。また、離れた位置からひび割れ幅と位置座標を計測できるトータルステーションも開発されている。これにより、10m離れた場所で0.077mmのひび割れ幅が計測可能とされている(日経BP社, 2006)。今後は、人が容易に近づけない場所における変状の計測にこれらの機器を活用することが期待される。3次元レーザースキャナーによる頭首工の変状計測状況を Fig.3-13 に示す。

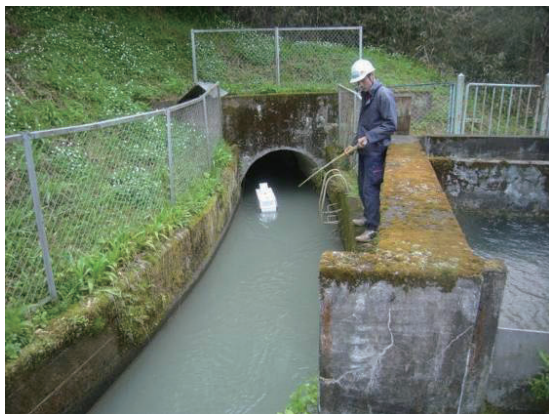
Fig.3-18 トンネルでの現地実証試験の状況
Onsite survey

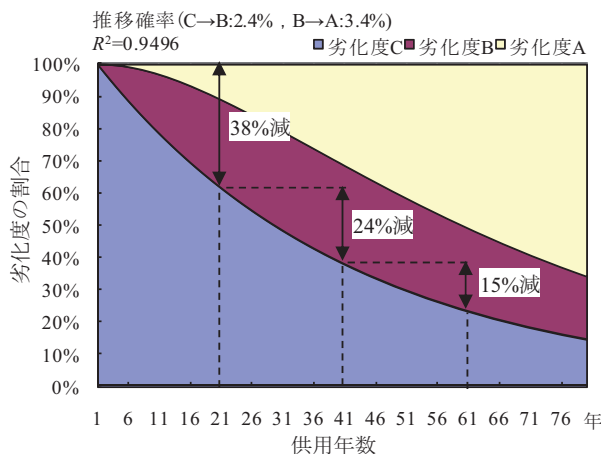
Fig.4-11 開水路 (土木) における劣化度 C の割合の推移
A rate change of deterioration grade "C" for an open canal

次に、開水路(土木)におけるマルコフ連鎖モデルによる劣化度 C の割合の推移を Fig. 4-11 に示す。Fig. 4-11 より、劣化度 C の割合が、供用開始から 20 年で 100% → 62% (38% 減少)、供用後 20 年から 40 年で 62% → 38% (24% 減少)、供用後 40 年から 60 年で 38% → 23% (15% 減少) と推移しており、劣化度 C の減少割合が徐々に小さくなる傾向にあることが分かる。

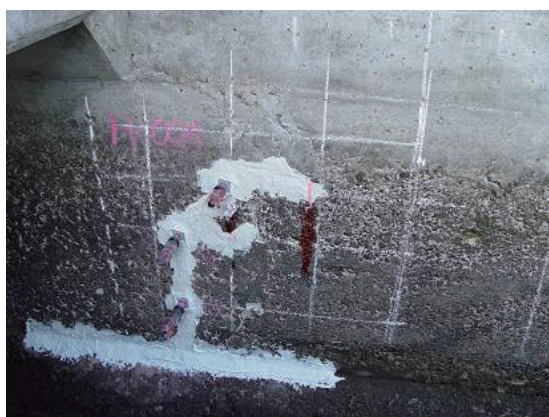
Fig.5-1 注入工法によるひび割れ補修の例
Example of grouting into cracks

注入工法は、ひび割れに樹脂系あるいはセメント系の材料を注入してひび割れ内部を閉塞し、劣化因子の侵入防止、水密性および耐久性を向上させる工法である。従来は、グリースポンプによる手動注入方式だったが、現在は、ゴムの復元力などを利用した専用の注入器具を用いて、注入圧力 0.4MPa 以下の低圧かつ低速で注入する方式が主体となっている。この低圧低速方式は、①注入精度が作業員の熟練度に左右されない、②注入量の管理が容易である、③ひび割れ深部のひび割れ幅が 0.05mm と狭い場合でも確実に注入できる、などの特徴を有している（日本コンクリート工学協会，2007）。Fig. 5-1 に低圧低速注入工法による補修例を示す。

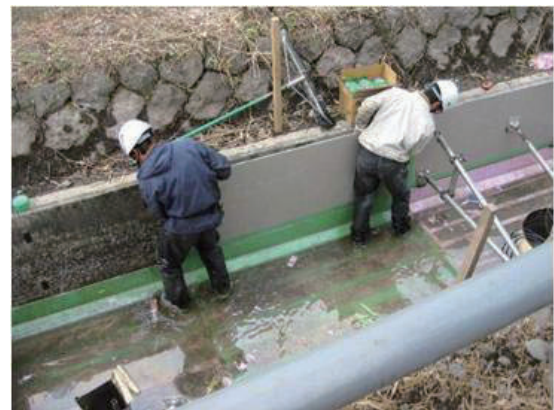
Fig.5-5 レジンコンクリートパネル工法の施工状況
Irrigation canal repairing by resin concrete panel lining method

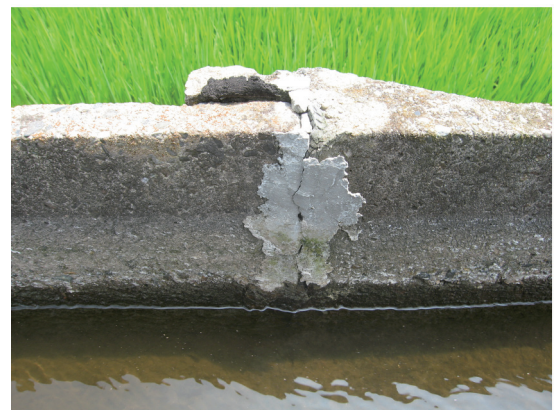
Fig.5-12 セメントモルタル系補修材による補修箇所の変状
Defective events on repair materials (cement mortar)

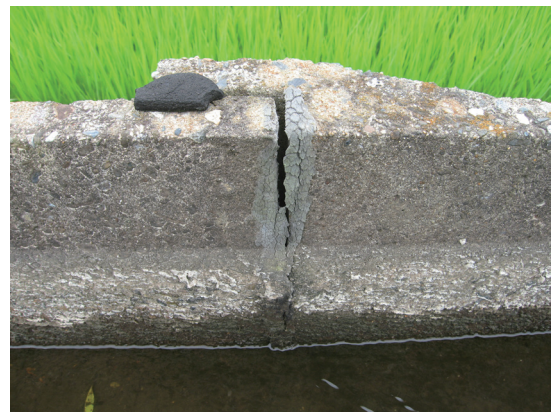
Fig.5-13 シーリング材による補修箇所の変状
Defective events on sealant materials

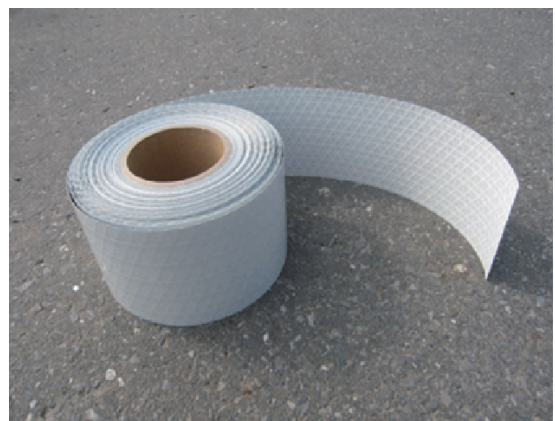
Fig.5-17 開発した接着型テープ
Developed structural bonding tape

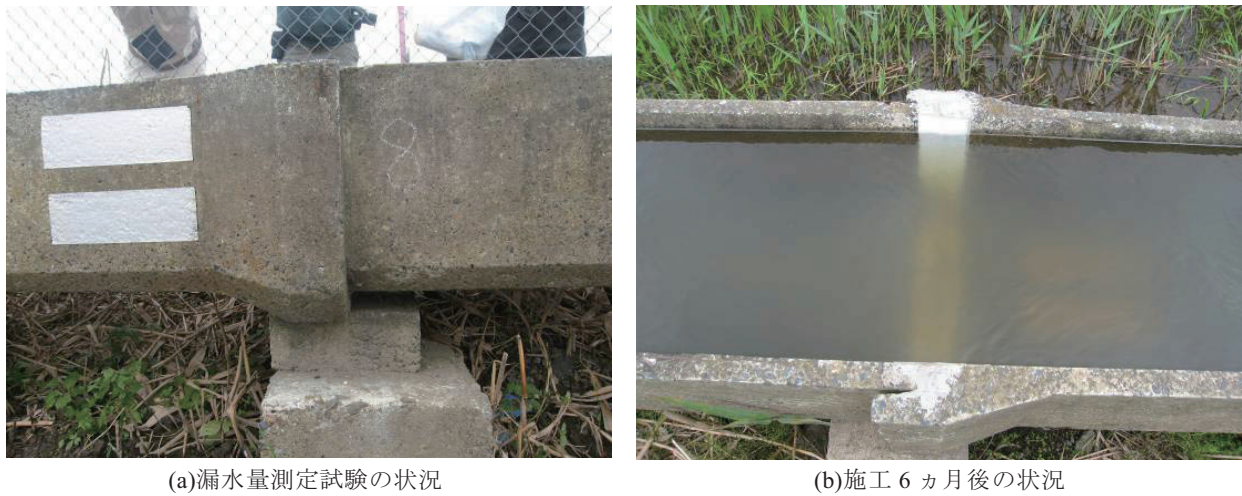
Fig.5-23 現地水路での止水性の確認状況
Water leak amount test in irrigation canal

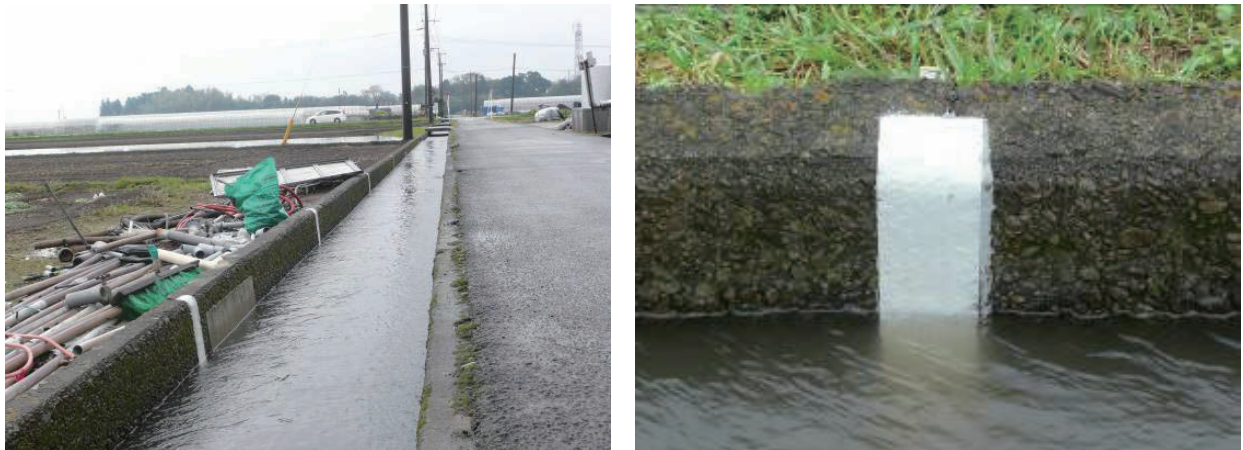
Fig.5-27 目地補修から2年4ヵ月後の状況
