Studies on Erosion Mechanism and Accelerated Erosion Test of Concrete Irrigation Canal

農業用コンクリート水路における 摩耗機構および促進摩耗試験に関する研究

渡嘉敷 勝*

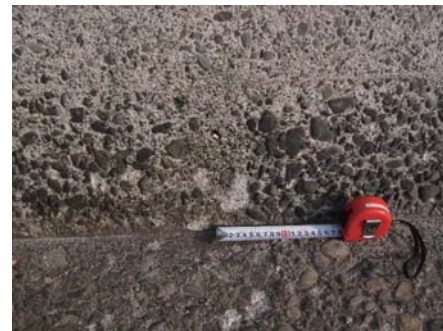
Fig. 7 農業用水路の摩耗状況
Erosion state of concrete irrigation canal

分野で非常に多く存在する。そのため、土木分野においてもコンクリート構造物のマネジメント（アセットマネジメントと称す）が重要課題となっている。2007 年制定コンクリート標準示方書〔維持管理編〕（土木学会コンクリート委員会, 2008a）では、コンクリート構造物の維持管理に関する考え方が示されているが、農業水利施設に特有な劣化である摩耗については未だ十分には記述されていない。農業水利施設においては、流水にさらされる部位で摩耗劣化が進行する（Fig. 7）。農業水利施設の摩耗進行は、構造物の断面を減少させ、安全性能および耐久性能を低下させるとともに、構造物の通水表面の平滑性を著しく損ね、粗度係数を大きくし、水理性能を低下させる原因となる。このような状況の中、長束ら（2002）は農業水利施設の摩耗に対する調査・評価法および更新法の開発の必要性を指摘している。また、加藤ら（2009）も摩耗に対する調査手法を提案している。農業水利施設の性能を今後も維持していくためには、構造物の各部位で生じている摩耗機構を解明するとともに、劣化進行予測および性能低下予測手法の開発、さらに、補修材料などの耐摩耗性能を照査するための促進摩耗試験を確立することが求められている。

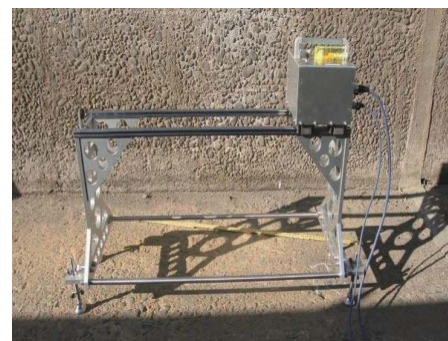
摩耗が農業用コンクリート水路の性能に及ぼす影響として、凹凸による粗度係数の増大がある。農村工学研究所で開発した携帯型の摩耗形状計測装置（Fig. 9）を用いて、現地水路の摩耗形状を把握した（森ら，2008）。本装置は、レーザー変位計によってコンクリートの凹凸の振幅を 0.01 mm の精度で ±100 mm、平面方向に 0.5 または 1 mm 間隔で 1000 または 500 点測定（平面距離 500 mm）することが可能である。測定データは、測定装置から携帯型パソコンに転送され保存される。

Fig. 9 摩耗形状計測装置
Measuring device for eroded surface profile

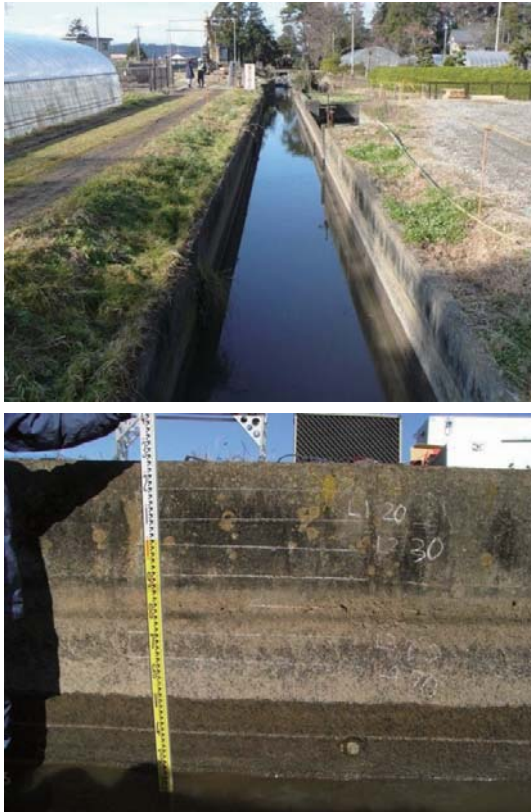
Fig. 12 A 地区の水路状況
Canal state in the A district

A 地区の状況を Fig. 12 に、また、水路底版からの高さ別に求めた算術平均粗さ R_a を Fig. 13 に示す。高さ 60 および 70 cm が水中部であり、100 および 110 cm が気中部となっている。この結果より、気中部より水中部において、表面が粗くなっており、同じ気中部および水中部においても水路底版に近くなるほど表面が粗くなる傾向にあることがわかる。この理由としては、底版に近づくほど水に接触して摩耗作用を受ける時間が増加することが考えられる。

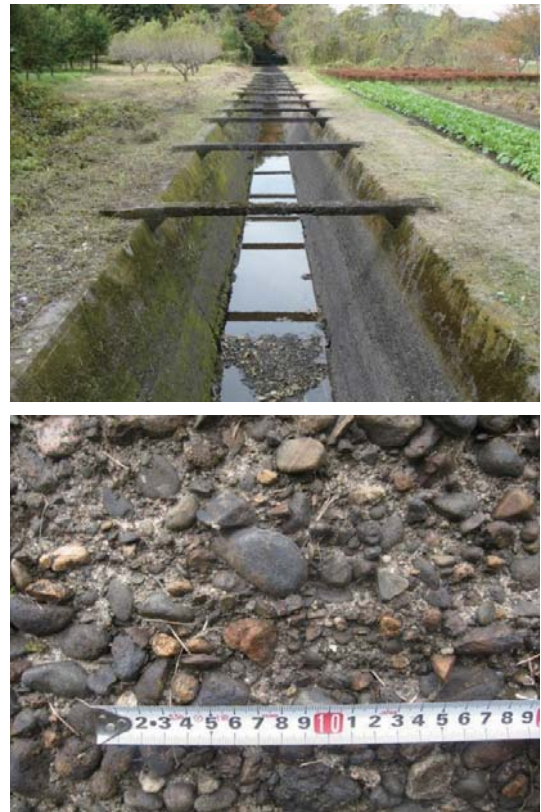
Fig. 14 B 地区の状況
Canal state in the B district

これらの摩耗状況と例えば Fig. 14 の水路の摩耗状況と

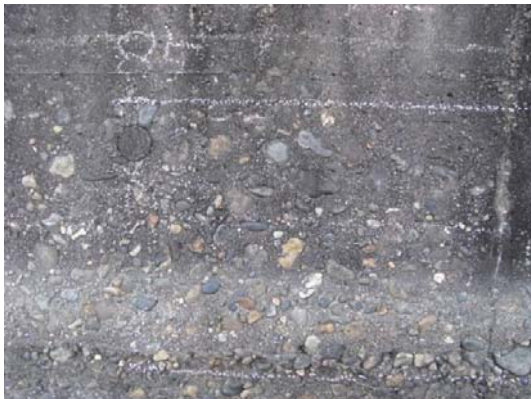
Fig. 16 C 地区の水路状況
Canal state in the C district

C 地区の状況を Fig. 16 に、また、水路底版からの高さ別に求めた算術平均粗さ R_a を Fig. 17 に示す。調査地点の C1、C6、C7 は、同一水路にあり、C6 は C1 の 1,500 m 下流、C7 は C6 の 300 m 下流地点となっている。C1 と C6 については、多少のばらつきはあるものの水路底版に近づくほど表面が粗くなる傾向を示している。C7 については、高さ 60 cm 付近の算術平均粗さが突出して大きくなっているが、これは、この地点における骨材の露出が大きかったことによる。また、C7 地点における底版の算術平均粗さは C1 および C6 と比較して小さな傾向を示した。

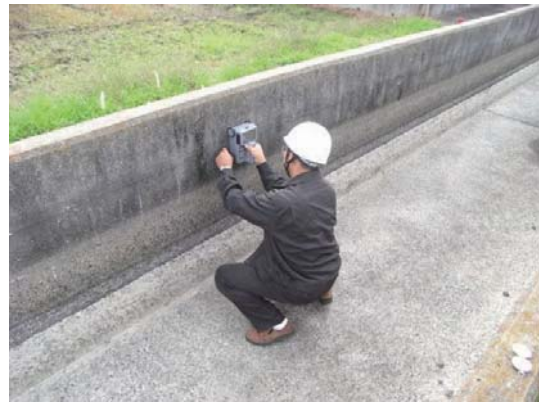
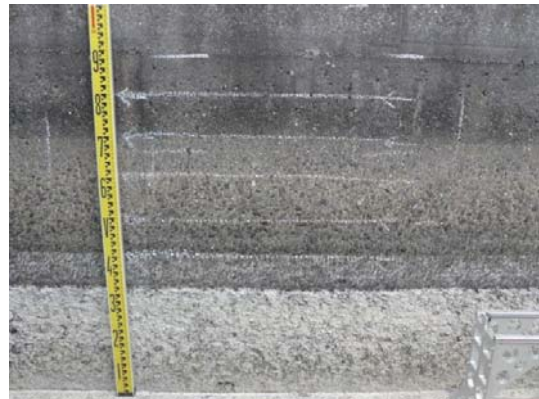
Fig. 18 D 地区の状況
Canal state in the D district

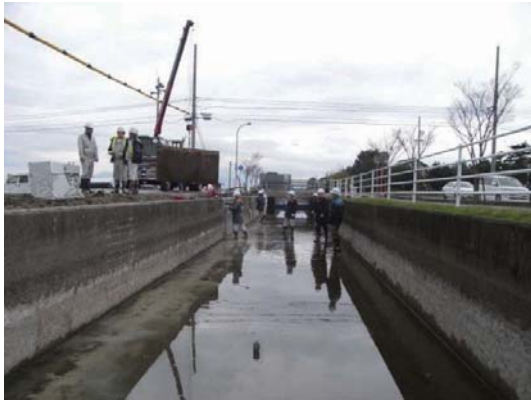
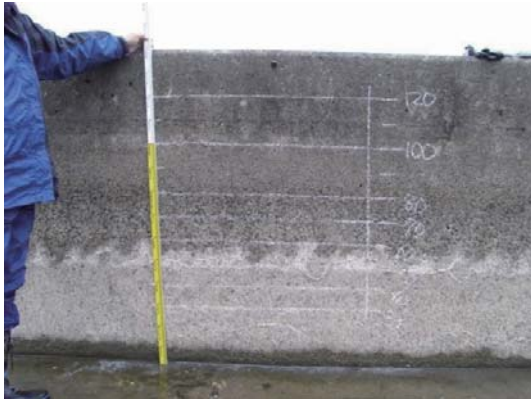
Fig. 20 E 地区の状況
Canal state in the E district

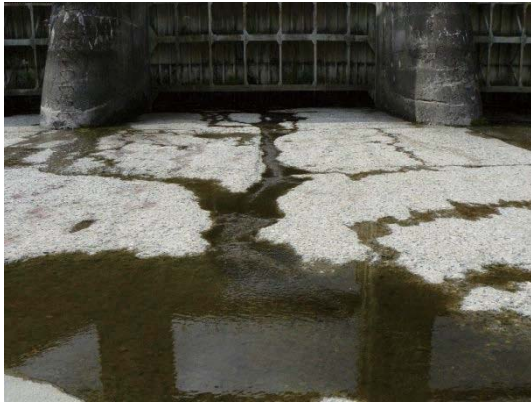
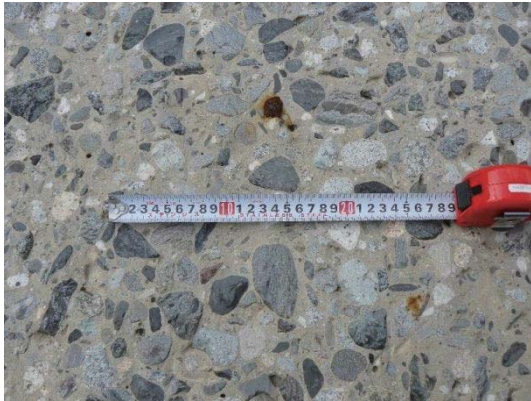
Fig. 25 に F 地区の状況を示す。左写真は頭首工のエプロン部を下流側から撮影したもの、また、右写真はエプロン部の摩耗状況を接写したものである。左写真からは、水みち部分が存在すること、つまり、局所的に摩耗深さが大きなところが生じていることが読み取れる。このような通路が生じる原因としては、エプロン部に到達した礫や岩が水みち部分に落ち込み、その部分を転がることで、摩耗進行が他の部分よりも速くなったことが考えられる。右写真および Fig. 26 からは、粗骨材とその周辺部のモルタル部とがくんで削れたように一様に摩耗が進行していることが読み取れる。そして、衝撃で損傷したと考えられる骨材も散見される。また、粗骨材はある程度周辺のモルタル部が摩耗すると脱離していることが示されている。

Fig. 25 F 地区（頭首工）の状況
Apron state of head works in the F district

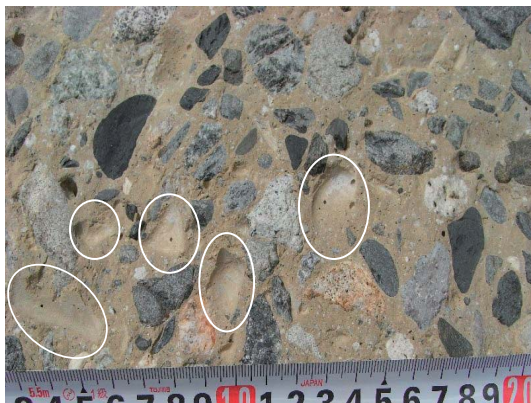
Fig. 26 摩耗表面の拡大
(白丸で囲った部分は、粗骨材の脱離した痕)
Macrograph of abraded surface. White circles indicate the desorption pits of coarse aggregate.

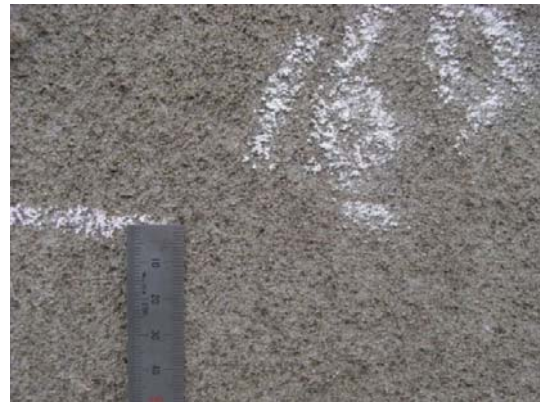
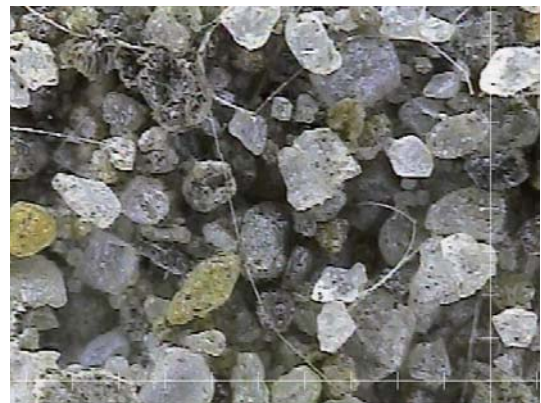
Fig. 28 補修後に摩耗された G 地区の水路状況
Eroded canal state after repair in the G district. The polymer cement paste is lost, the fine aggregate remains at the surface.

G 地区の状況を **Fig. 28** に示す。左写真より、ポリマーセメントモルタルを用いた補修工法においても、数年の供用

メントは普通セメントよりも引張り、接着性などに優れることから、結合材としてのポリマーを含まない普通コンクリートにおいても、セメントペースト部の脱離から細骨材の脱離へと摩耗が進行するものと判断される。

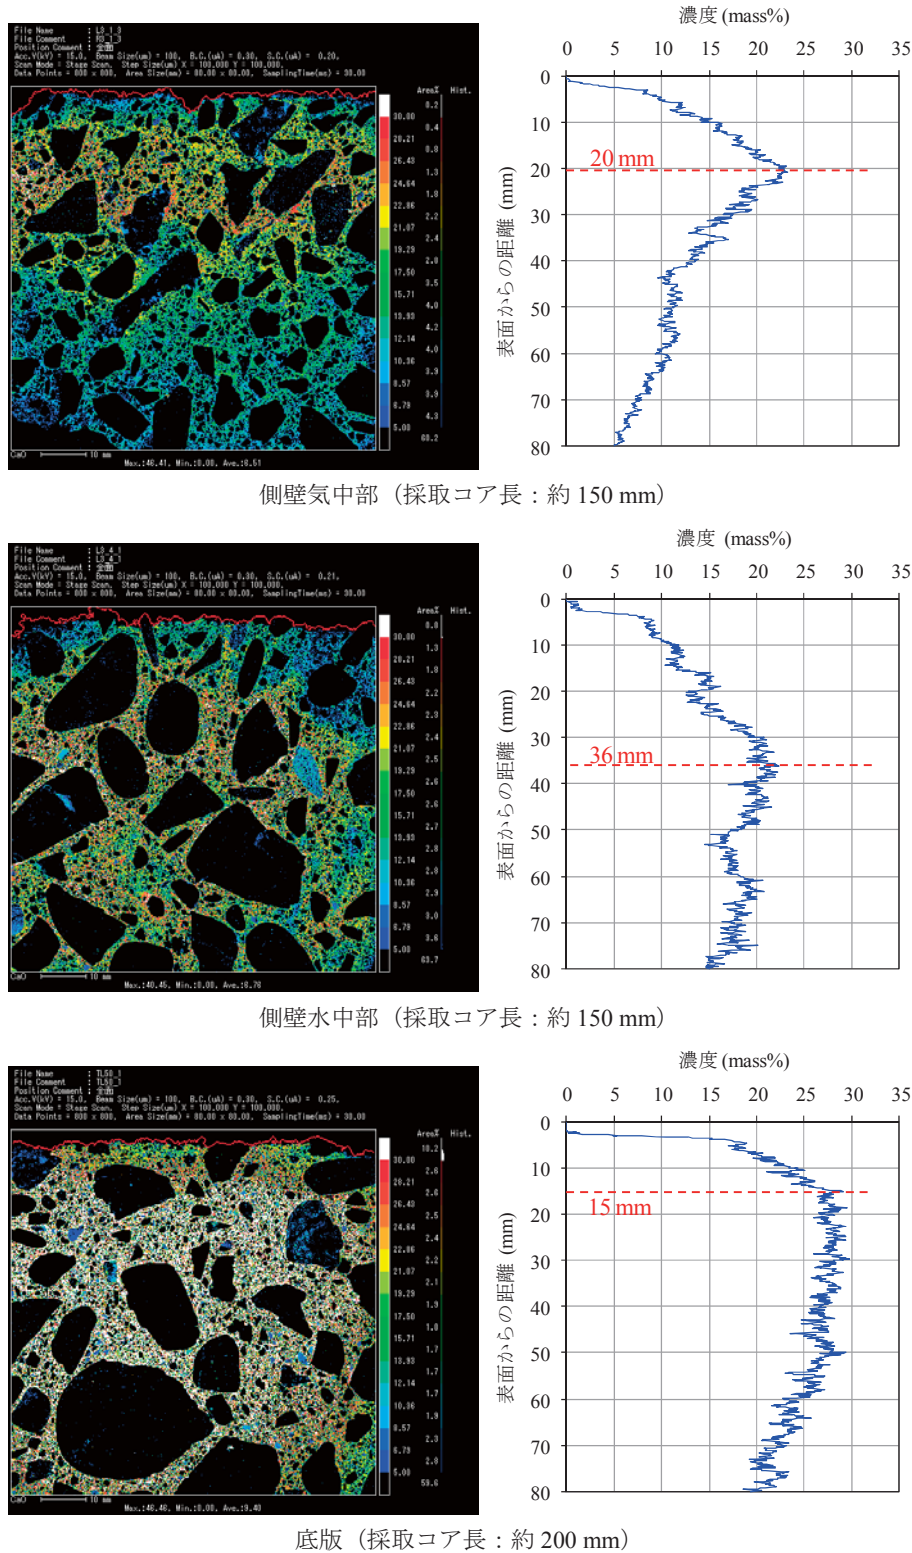
Fig. 29 D地区の側壁気中部、側壁水中部、底版のCa 2次元分布画像およびCa濃度分布 (2次元分布画像上方の赤実線は試験体表面、また、濃度分布の赤破線は溶脱フロントを示す。)

2001；横関ら，2002；土木学会コンクリート委員会化学的侵食・溶脱研究小委員会，2003；内田ら，2004)。また，農業用コンクリート水路におけるCa溶脱状況に関する指摘も近年なされている（石神ら，2005；久田，2008；森ら，2009）。図のCa濃度分布には，溶脱フロントと考えられる位置を破線で示すとともに表層からの距離を記載した。

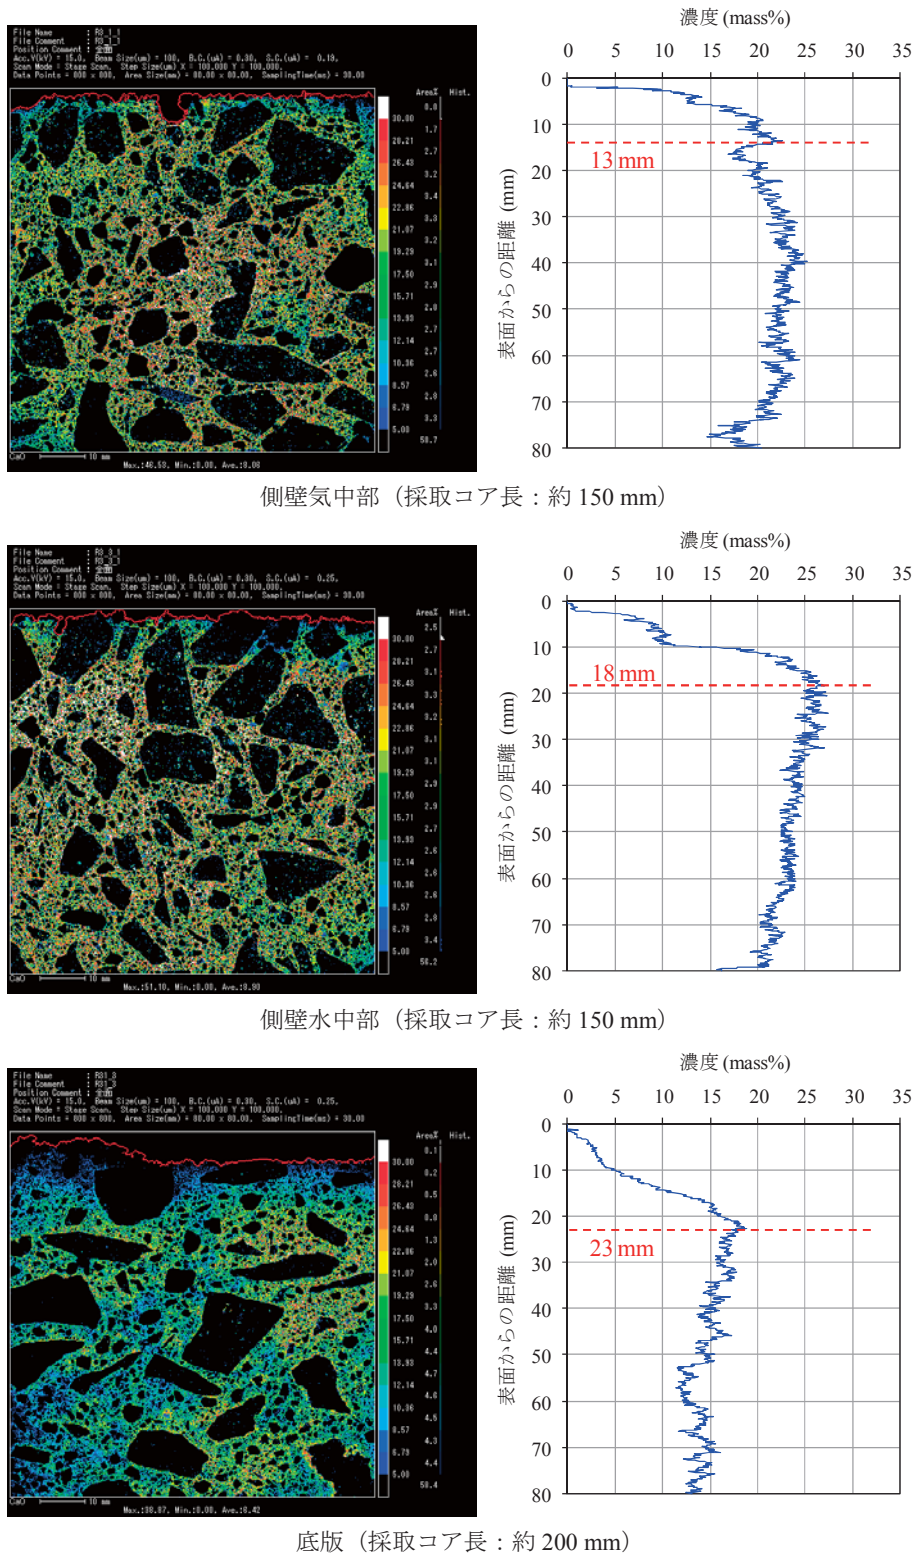
Fig. 30 E 地区の側壁気中部，側壁水中部，底版の Ca 2 次元分布画像および Ca 濃度分布 (2 次元分布画像上方の赤実線は試験体表面，また，濃度分布の赤破線は溶脱フロントを示す。)

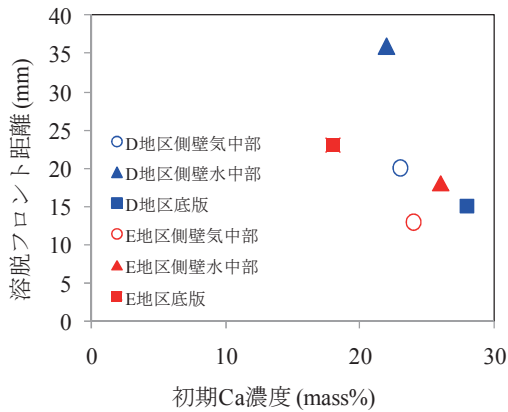
Fig. 31 初期Ca濃度と溶脱フロント距離との関係
Distance from the specimen surface to the Ca leaching front versus the initial Ca concentration

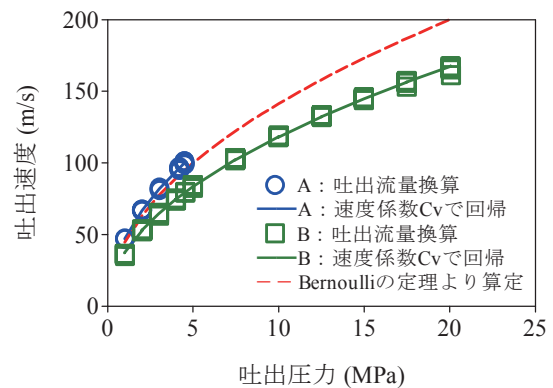
Fig. 36 吐出圧力と吐出速度との関係
Comparison of water jet flow velocity as a function of the discharge pressure with device A and B

として算定した曲線も示した。しかし、実際の吐出速度は渦、剥離、粘性などの影響で、式(5)の v より小さくなり、

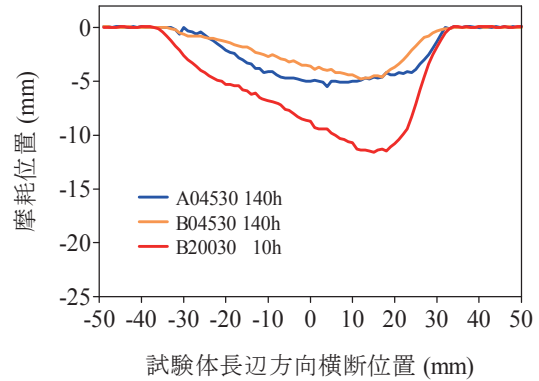
Fig. 37 摩耗断面形状の例
Examples of the eroded cross-sectional shape

の試験体も同様の摩耗状況にあった。これは、吐出装置 B において水噴流の分布に偏りがあることが原因と考えられた。しかし、先述した摩耗深さの計算では、横断位置 -25 ~ +25 mm 間の摩耗位置データを用いており、同範囲は摩耗範囲（概ね -35 ~ +33 mm）の約 74% を占めること、そして、最深部を同範囲内に含むことから、摩耗進行の偏りが摩耗深さの評価へ及ぼす影響は小さいと判断し、以下の

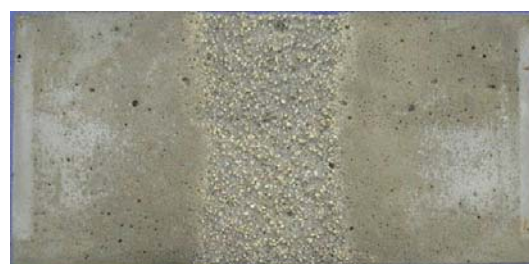
Fig. 42 試験終了後の試験体 (M40)
Surface state of the specimen after erosion test (M40)

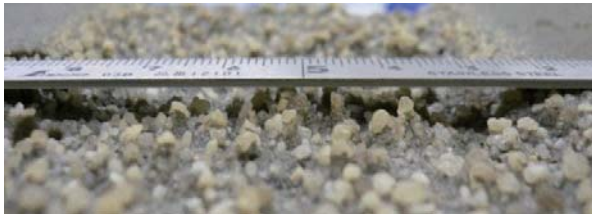
Fig. 47 M50 の摩耗状況 (28 日後)
Eroded surface state of specimen M50 after test (28 days)

試験時間と摩耗重量との関係を Fig. 43 に、気中重量と水中重量から求めた摩耗体積との関係を Fig. 44 に、平均摩耗深さと最大摩耗深さとの関係を Fig. 45 および Fig. 46 に示す。いずれの結果も、ペースト試験体の摩耗量が大きいこと、モルタル試験体は、摩耗初期においてペースト試験体の摩耗量を上回ることもあるが、直ぐに低下すること、を示している。これは、骨材の有無が原因と考えられる。つまり、ペースト試験体では、ほぼ均質構造であるために線形的に摩耗量が増加するのに対し、モルタル試験体では、水噴流による摩耗作用に強い骨材部分とより弱いペースト部分から構成されており、骨材が表面に露出した後は、摩耗を受ける表面に占めるペースト部分の面積が縮小していくために、摩耗量が低下していくと判断された。これは、試験終了後の M50 (Fig. 47) および C50 (Fig. 48) の摩耗状況からも示唆された。

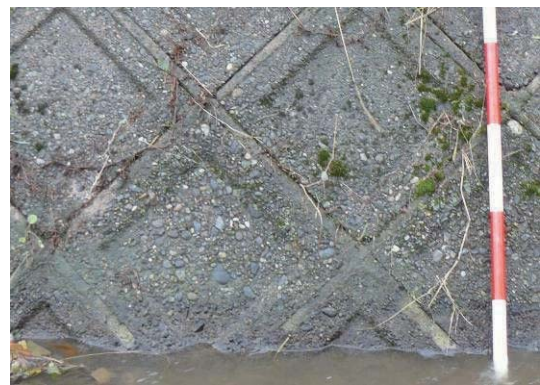
Fig. 57 現地水路ブロックの摩耗状況
Eroded state of concrete blocks in an actual canal

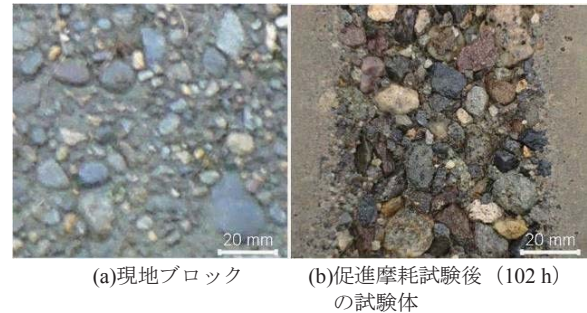
Fig. 60 摩耗状況の比較
Comparison of erosion state of surface at an actual canal and at the specimen after accelerated erosion test (102h)

促進試験においては、促進試験時間と現地における実時間との相関を求めることが重要であるが、現地ブロックの摩耗深さ測定が未実施であるため、相関は明らかとなっていない。現地ブロックと試験体との摩耗状況の比較例 (Fig. 60) からは、この現地ブロック例の方が露出した骨材の密度は粗のよう見え、摩耗が進行しているように見られた。

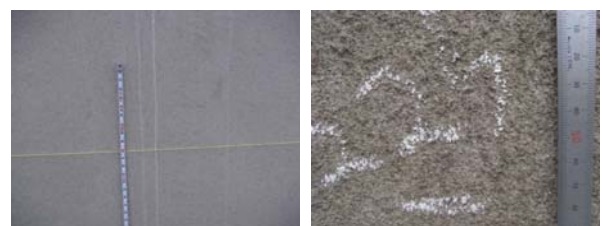
(a)補修施工直後の水路側壁 (b)補修後供用中の水路側壁
Fig. 70 補修材の表面状況

Surface states of repair materials. (a) Canal sidewall after repair construction, (b) canal sidewall after 1 year.

開水路においては、水路躯体に補修材料を施工して通水性や水密性の機能回復を図る補修が実施されている。補修後初期の通水性については、材料の粗度係数試験により推定することは可能であるが、長期供用され、摩耗が進行した場合の粗度係数については推定できず、長期的な通水性の照査の観点から課題となっている (Fig. 70)。本節で

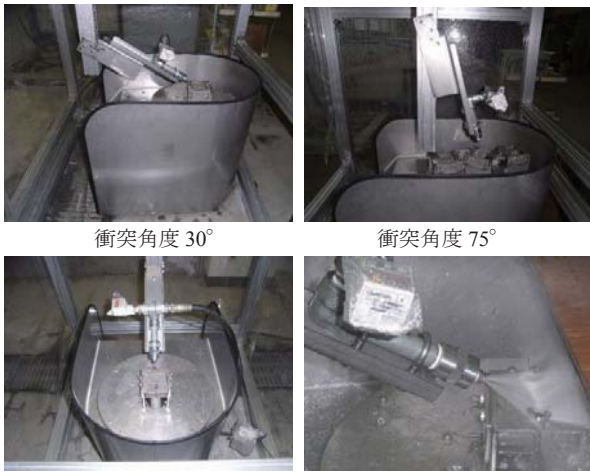
衝突角度 30° 衝突角度 75°
試験体 1 個を中央部に設置 水噴流の吐出
Fig. 77 新型試験機の状況
Conditions of the new water jet erosion tester

試験体の促進摩耗試験は、新型試験機により、水噴流の吐出圧力を 15 MPa, 吐出流量を約 0.022 m³/min とし

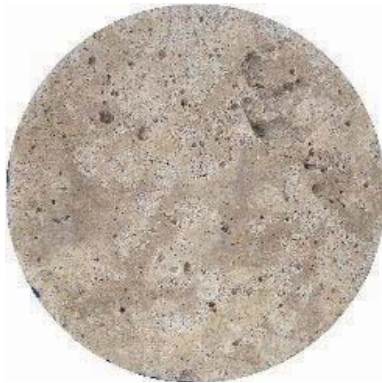
Fig. 87 E地区背面の状況
Back surface state of collected core in the E district

硬質化の可能性の一つとしては、打設時に型枠からフレッシュコンクリート中の水分が浸み出し、表層の水セメント比が小さくなって強度が高くなったことが考えられる。脆弱化では、当該水路背面の地下水が高く、コンクリートが水に長期間接触し、表層からCaが溶脱して脆弱化したことが考えられる。Fig. 86のE地区の実摩耗面および背面部とも表面が薄い赤褐色を呈しており、III7で検討したCa溶脱試験体の溶脱領域の変色と類似している。ただし、Fig. 87に示すように背面の初期状況は、気泡の痕は存在するがセメントペーストの減量は生じていない。これは、この部分がCa溶脱による脆弱化が進行しているものの接触している水分が静水または微流速の水であったためにエロージョン摩耗が生じなかったものと考えられる。つまり、脆弱化が進行しても接触している水分が静水または微流速の水であればエロージョン摩耗には至らず、化学的変質と流水との接触がエロージョン摩耗を生じさせると考えられた。なお、以上のように施工時および供用時に外部環境

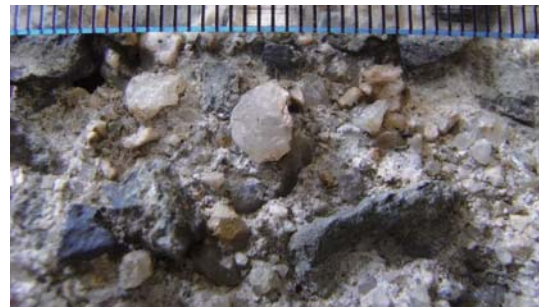
Fig. 89 採取コア（水路側壁水中部）の摩耗表面（写真上部に見えるスケールは、1目盛1mmを表示）
Eroded surface of collected cores from submerged sidewall in actual canal

しかし、このように離散的にモルタル層の脱離現象が生じているとは考えにくい。また、DおよびE地区から採取した水路側壁水中部のコアの摩耗表面（Fig. 89）からは、細骨材周りのセメントペーストが洗い流されているように見える。これは、セメントペースト中に固定されていた骨材が、骨材周りのセメントペーストの脱離により、表面に現れたと考えられる。また、表面に現れた骨材は、その基部だけで直下のセメントペーストと付着しており、その付着強度は、この状態で水流下に置かれても脱離しないほど大きなことが示唆される。以上のことから、農業用コンクリート水路側壁における摩耗は、セメントペーストの破壊・脱離によるものであり、モルタル層としての破壊・脱離ではないと推察する。ただし、農業用コンクリート水路の底版においては、礫の転がりなどが生じている可能性があることから、モルタル層としての破壊・脱離も考えられる。しかし、これまでの調査では、まだ、十分なデータの蓄積がない状況である。

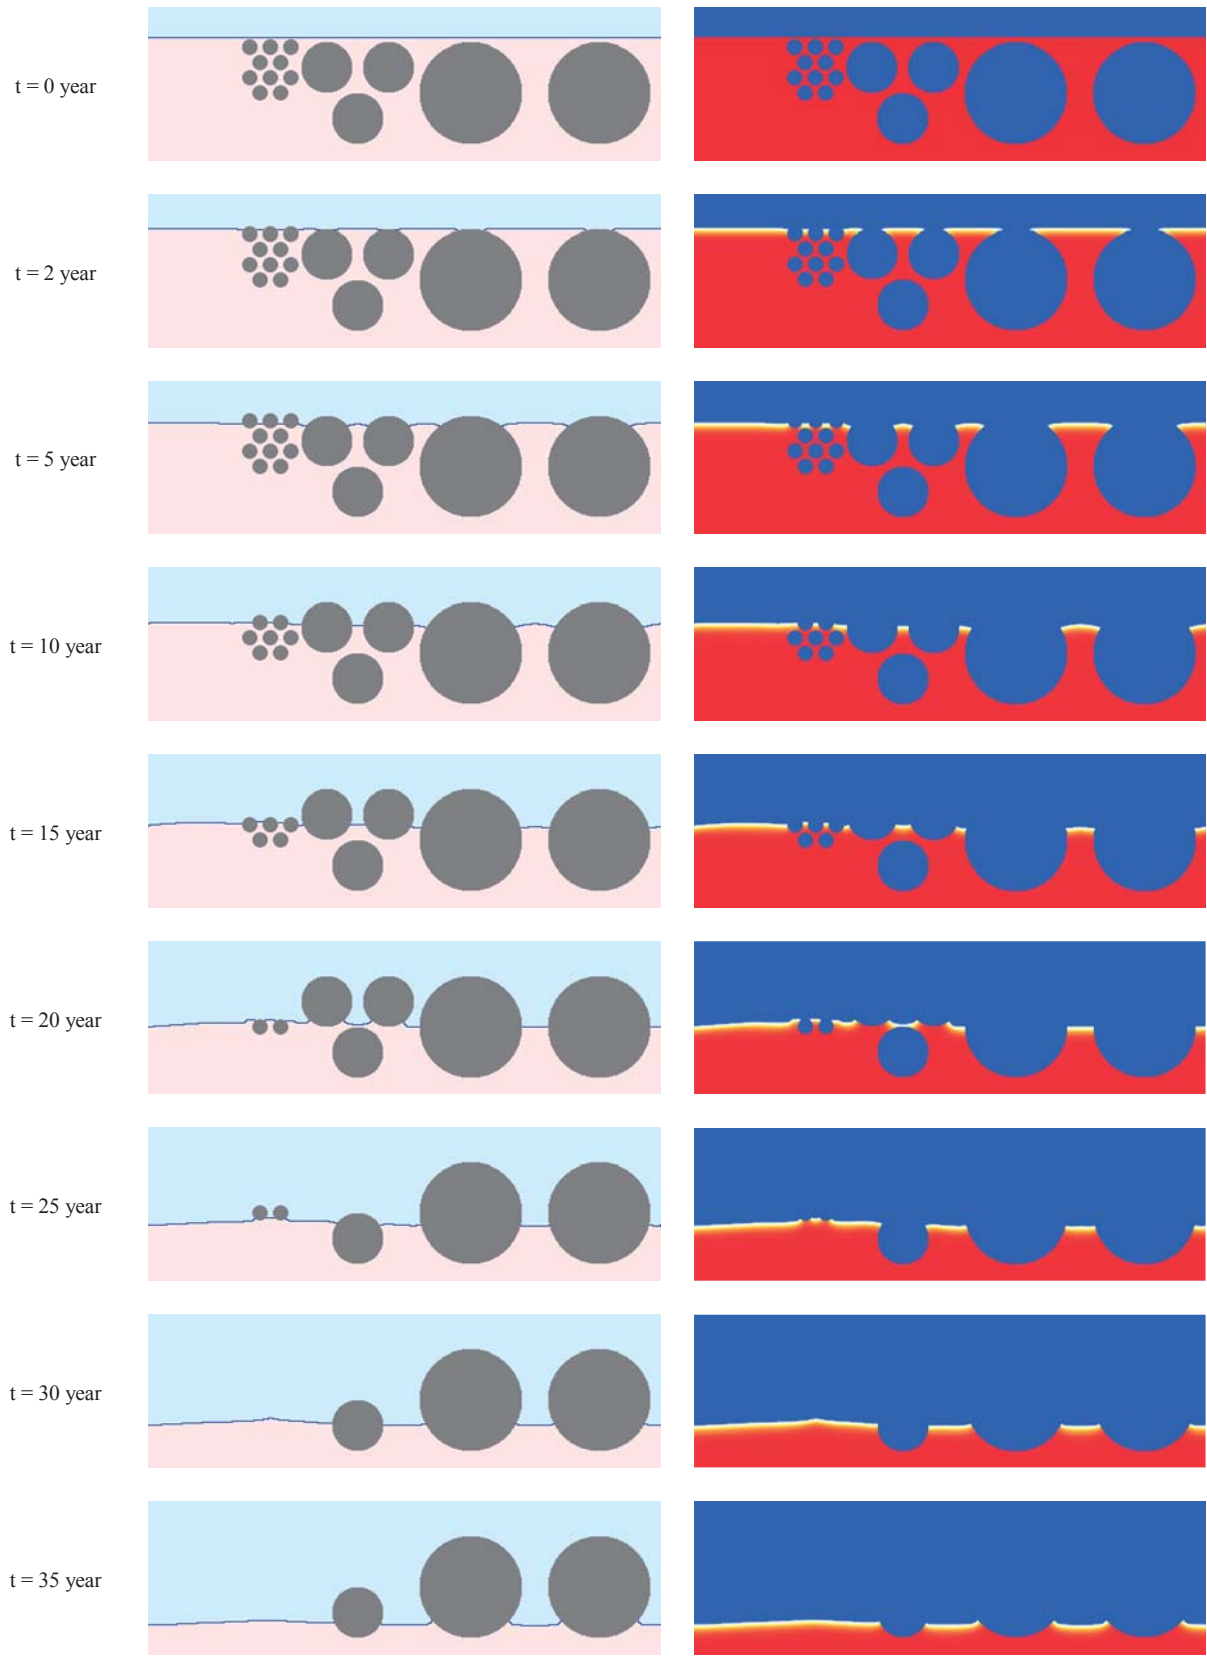
Fig. 96 「等方」作用の摩耗進行状況
Erosion progress by the isotropic action

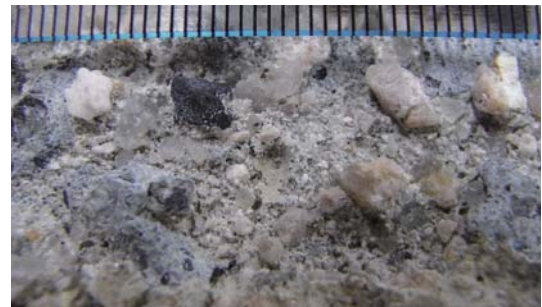
Fig. 102 E地区採取コアの実摩耗表面および促進摩耗表面の比較
(写真上部に見えるスケールは、1目盛1mmを表示)
Comparison of eroded surface states of actual canal surface and accelerated erosion surface from the collected cores from the actual canal

本論で使用した旧型水噴流摩耗試験機 (Fig. 32) および新型水噴流摩耗試験機 (Fig. 76) とも試験体を摩耗させる因子はノズルから吐出される液滴であり、摩耗機構は液滴衝突エロージョンとなる。実水路における摩耗は水流によるエロージョンであり、摩耗機構は異なると考えられる。しかし、Fig. 102 に示すように現地の実摩耗表面と促進試験後の摩耗表面とでは、細骨材周りのセメントペーストが脱離している状況などが相似しているように見える。このため、本試験機は、農業用コンクリート水路における構造材料の促進摩耗試験機として適切であると判断される。
