## 平成28年熊本地震により被災した水田で栽培された水稲の生育特性

## Properties of Rice Growth Cultivated on Paddy Fields Damaged by the 2016 Kumamoto Earthquake

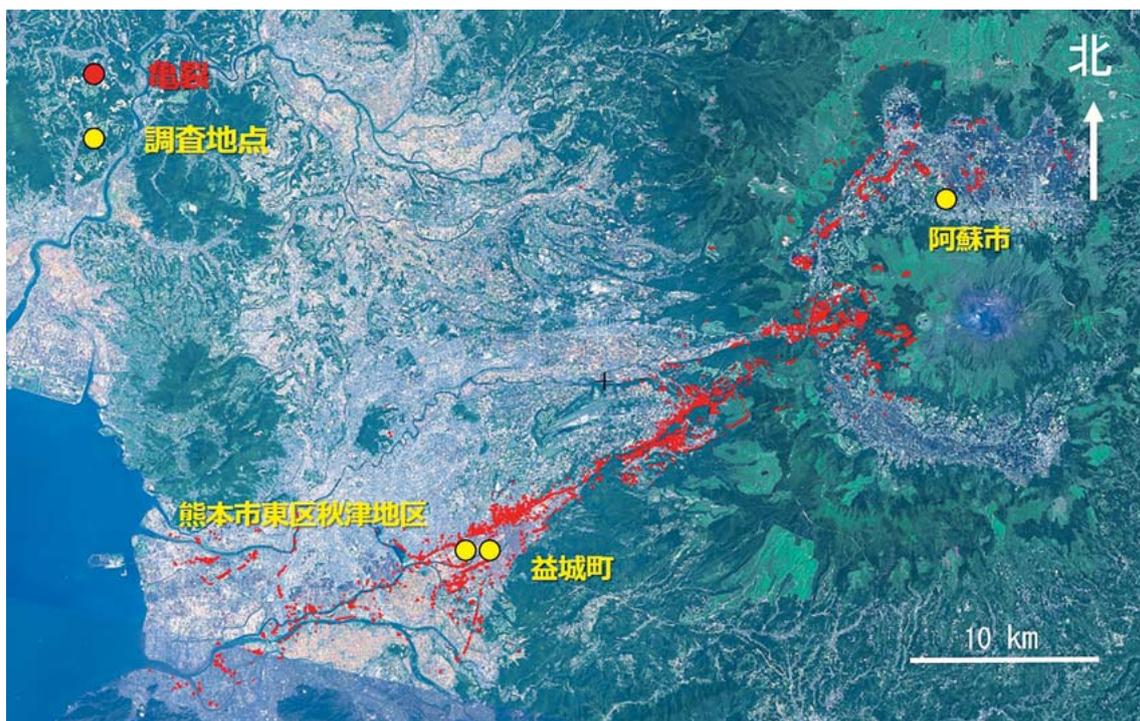
第1図 地震で発生した亀裂の分布と調査地点  
国土地理院地理院地図の亀裂分布図に調査地点、スケールを加えて作成。

亀裂の多くは第1図に示したように、震源地近くの益城町から阿蘇地方にかけての断層上（国土地理院, 2016）で発生した。写真1は、阿蘇地方の中でも大きな亀裂が発生した場所の1つである阿蘇市跡ヶ瀬付近の地震直後の航空写真である。写真左下から右上にかけて亀裂が走っているのが確認できる。写真2は、地上で撮影した亀裂の状態である。写真は当年の7月10日撮影されたものである。周辺の被害を受けていない水田では、移植が行われ水稻の栽培が行われているが、この水田では何も作業が行われていない。

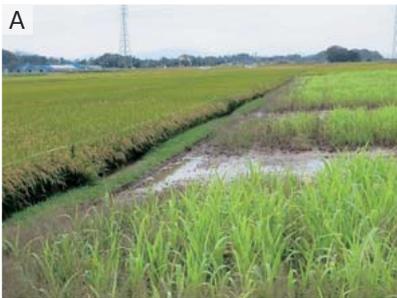
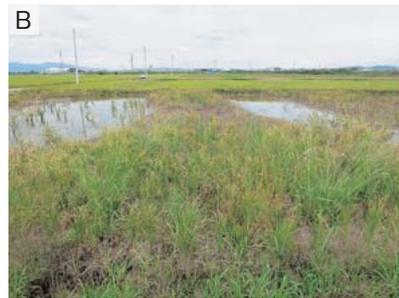
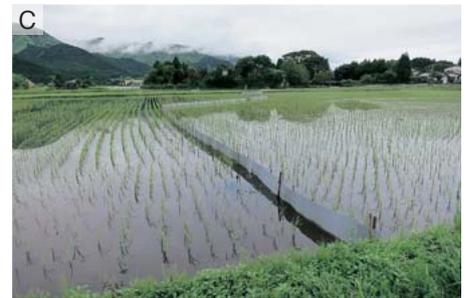
写真3 不陸が発生した水田  
A：益城町 2016年10月3日撮影，B：益城町 2016年10月3日，C：阿蘇市 2016年7月10日。

不陸も各地で発生した。写真3A, 3B, 3Cは、益城町、阿蘇市の不陸が発生した水田である。益城町の写真3Aは、不陸の凸部と凹部の部分が交互に表れた水田を示している。この水田では飼料作物が作付けされており凸部では作物が見られるが、凹部

では水が溜まった状態で湿害が発生したためか、枯死して作物が見あたらない。写真3Bでは、水稻が栽培されていて登熟期に入っているが、凹部では水が溜まった状態で稲株が見あたらない。凸部では稲株は見られるが、まばらで雑草が繁茂していた。写真Cは写真右側が凸部、左側が凹部となっている。凸部の水深を確保するため、水田に波板を設置している。これらの被災水田の写真は、不陸の発生が作物の生育に大きな影響を及ぼすことを示している。

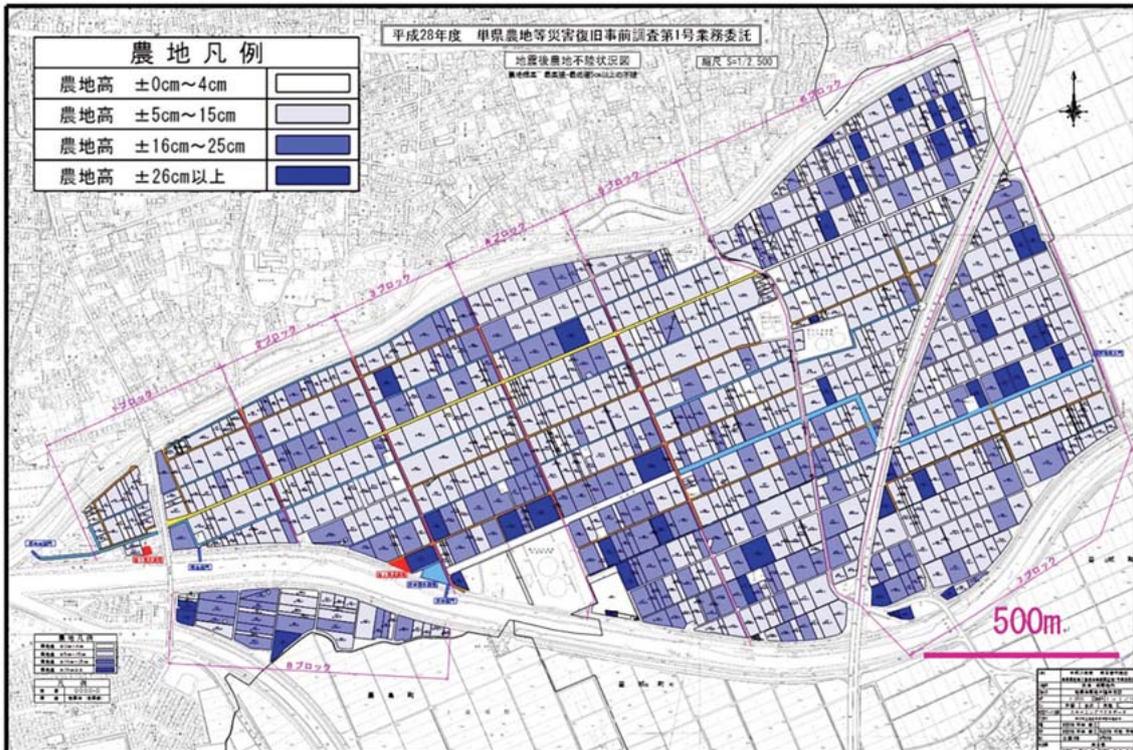
第2図 熊本市東区秋津地区の各圃場における不陸の発生状況  
熊本県による調査結果。

第2図には、熊本市東区秋津地区の不陸の発生状態を示した。土地改良事業では水田の均平度の目標を $\pm 35\text{mm}$ としている（農業土木学会，2000）。また、熊本県では均平度の目標として高低差を5cm以内としているが（熊本県農業革新支援センター，2016），第2図によれば秋津地区の多くの水田で土地改良事業，熊本県の目標とする均平度を上回っていることがわかる。中には均平度が $\pm 26\text{cm}$ を超え

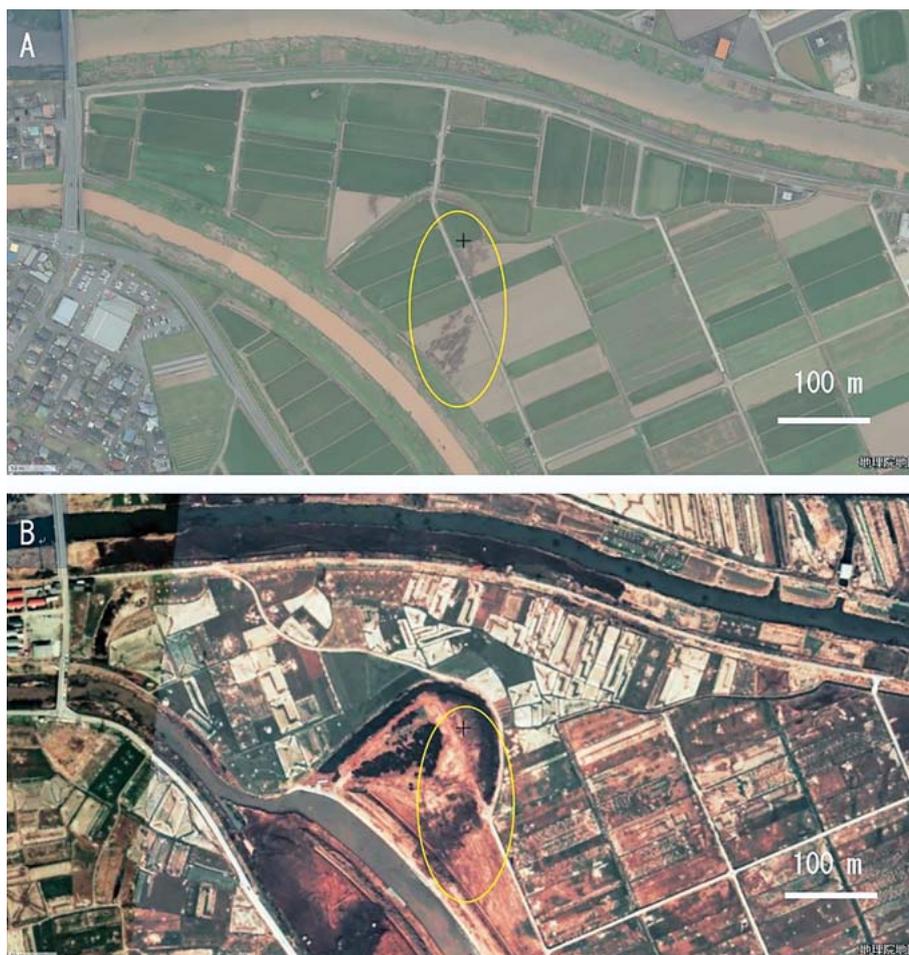
写真4 噴砂痕が見られた熊本市東区秋津地区の航空写真

写真4Aには地震直後の2016年4月16日撮影された秋津地区の航空写真を示した。写真では圃場の一部が湿ったように黒ずんで見える箇所がある。この箇所は液状化が発生したものと考えられる。その箇所を地上で撮影したのが写真5である。圃場面には大量の砂が確認され、液状化に伴う噴砂の痕と考えられた。写真4Bは1974年～1978年に撮影された写真4Aと同じ場所の航空写真である。液状化が発生した場所を見ると基盤整備が行われる前は河川であったことが確認できた。液状化とそれに伴う噴砂は、以前河川であった場所で発生しやすいことが報告されている（小山・青山，2017）。秋津地区で見られた液状化とそれに伴う噴砂も過去の地表面の状態の影響を受けた結果であると考えられた。また、阿蘇市の水田でも写真6A，6Bに示したとおり噴砂痕が見られた。

A: 2016年4月16日撮影，B: 1974～1978年撮影。黄色いラインで囲まれた部分で噴砂痕が見られた。国土地理院地理院地図にマーキング，スケールを加えて作成。

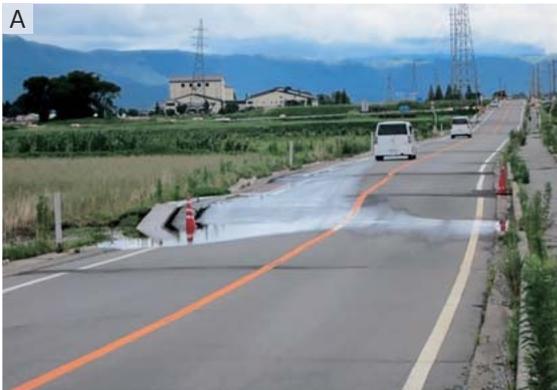
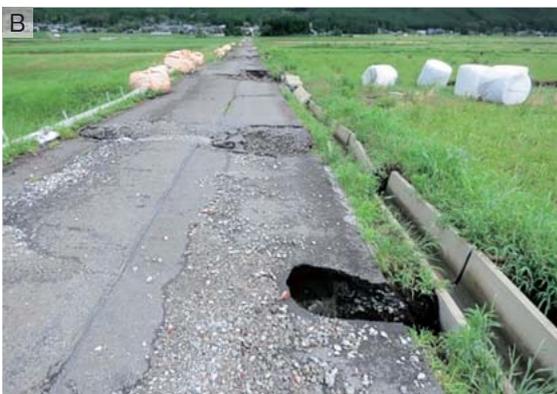
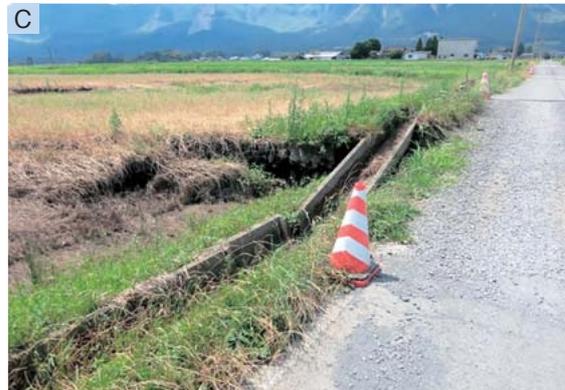
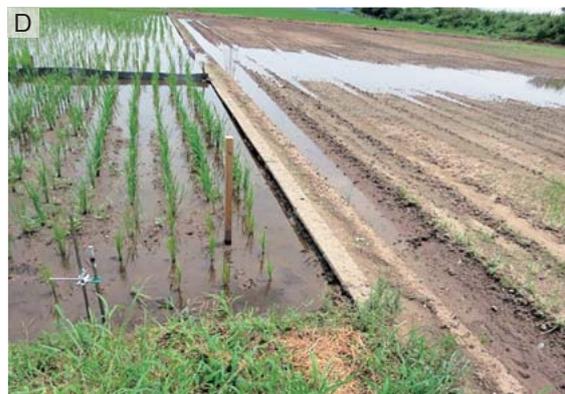
写真7 地震による農道、水路、畦畔の損壊

A：阿蘇市の広域農道の損壊（2016年7月10日撮影）、B：阿蘇市の農道の損壊（2016年7月10日）、C：阿蘇市の水路の損壊（2016年7月28日）、D：熊本市東区秋津地区の水田畦畔の損壊（2016年7月20日）。

地震は農地に被害を与えたばかりでなく、写真7A, 7B, 7C, 7Dに示したように農道、水路、畦畔にも大きな被害を与えた。農道の損壊により農作業に必要な機械、資材等の運搬が、水路の損壊では水稻の栽培に必要なかんがい水の給水と水田からの排水が困難になった。また、畦畔が損壊し水田のかんがい水が隣の圃場に漏れる水田も見られた。

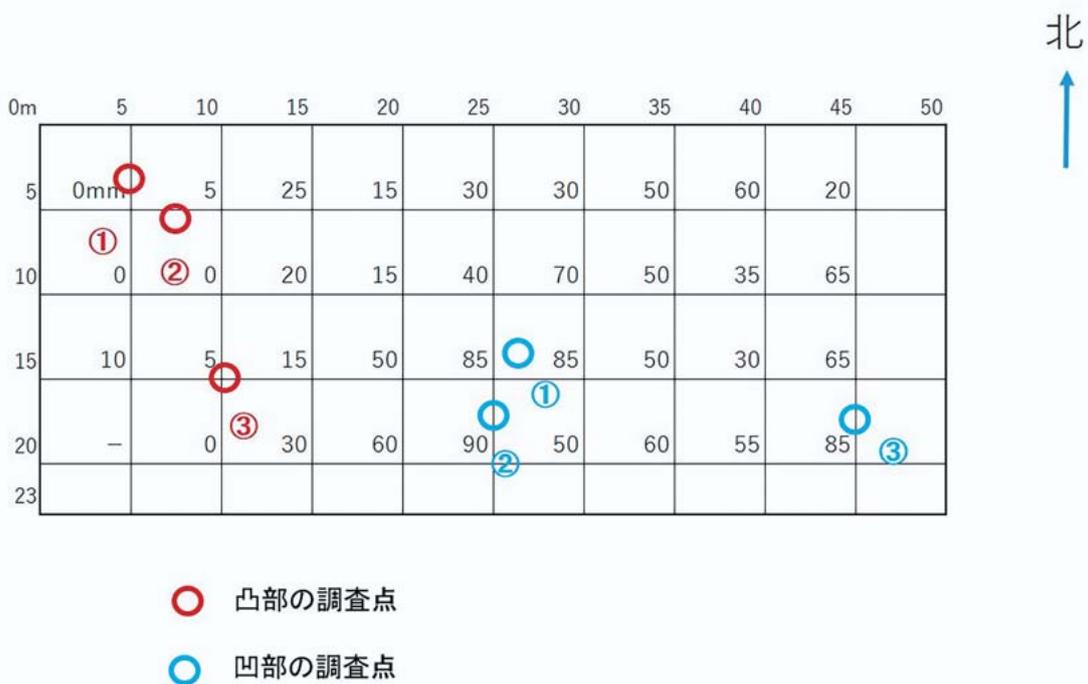
第3図 熊本市東区秋津地区の調査圃場の概略図

図中に生育調査点と出穂期における水深分布を示した。メッシュ中の数字は水深(mm)。メッシュサイズは5m x 5m。

調査を行った水田では、不陸の発生により水田内で相対的に高い場所（凸部）と低い場所（凹部）が生じた（写真 8A, 8B）。熊本県が実施した航空レーザー測量値に基づき、調査を行った水田の標高分布を第 7 図に示した。測量の結果、調査水田の高低差は 27cm（最大標高 4.97m、最小標高 4.70m）に達していたことがわかった。地震前の水田内の最大標高は 5.07m、最小標高は 5.00m、圃場内の高低差は 7cm であったので、地震によって水田全体が沈下し、水田内では高低差が大きくなったことがわかった。水田内での高低差の発生により、移植直後には凸部では水がかからず陸の状態になっており（写真 8B の右側）、凹部では常に苗が水に浸かった状態となっている（写真 8B の左側）。第 3 図には水田の水深分布の測定結果を示した。水田西側の凸部の水深は概ね 5mm 前後で陸のような状態になっているが、東側の凹部の水深は最も深いところで 90mm であっ

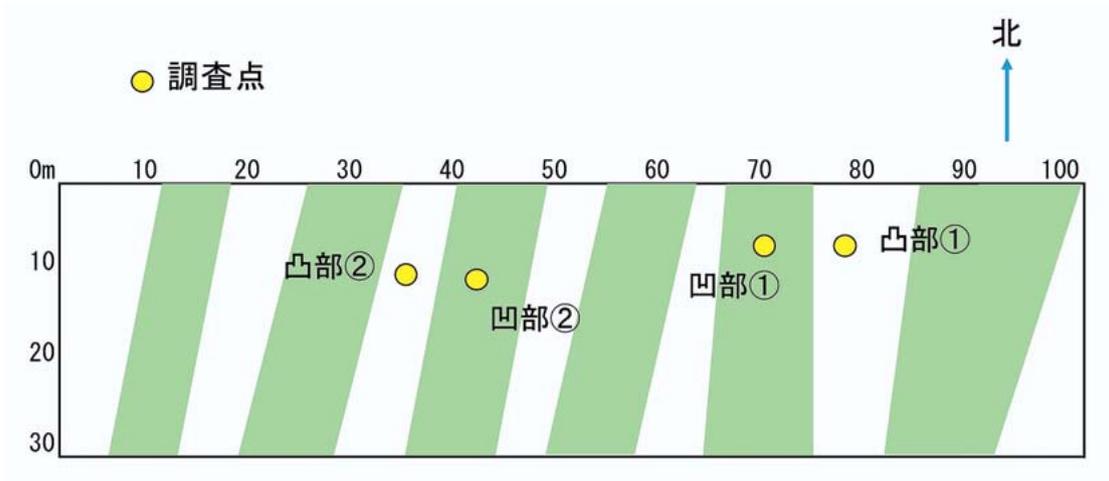
第4図 益城町の調査圃場における葉色むらと生育調査点

には、調査水田の葉色の濃い場所と薄い場所の位置関係を示した。緑色に塗りつぶした部分は葉色が濃い部分、塗りつぶしていない部分は葉色が薄い部分である。写真11では、葉色の薄い部分は田面が高いため水がかかっていないが、葉色の濃い部分は登熟期の後期に入っているにも関わらず田面が低いいため水が溜まっている。葉色の濃い部分と薄い部分が、それぞれ田面の凹部と凸部に対応していることが確認できた。

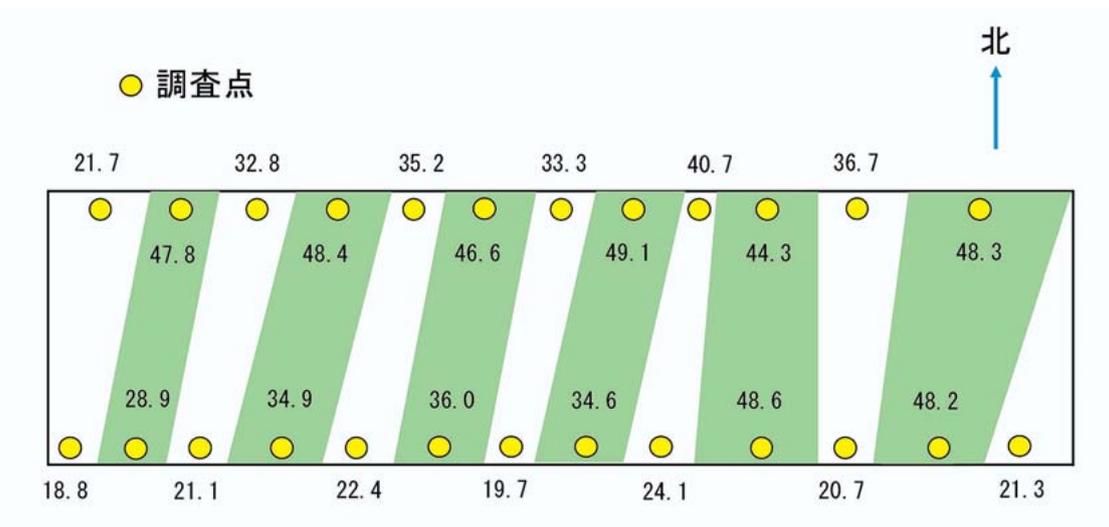
第5図 益城町の調査圃場における畦畔際の水稲のSPAD値  
図中の数字が測定値, 2016年10月6日測定。

第5図には畦畔際のイネの葉色値を示した。葉色の濃い部分は、SPAD値で28.9～49.1、薄い部分は18.8～40.7であった。SPAD値は凹部で高く、凸部で低かった。水田北側畦畔のイネのSPAD値は、南側畦畔の値に比べて高い傾向が見られた。これは、水田が南から北に向かって低くなっていることを反映した結果であると考えられた。

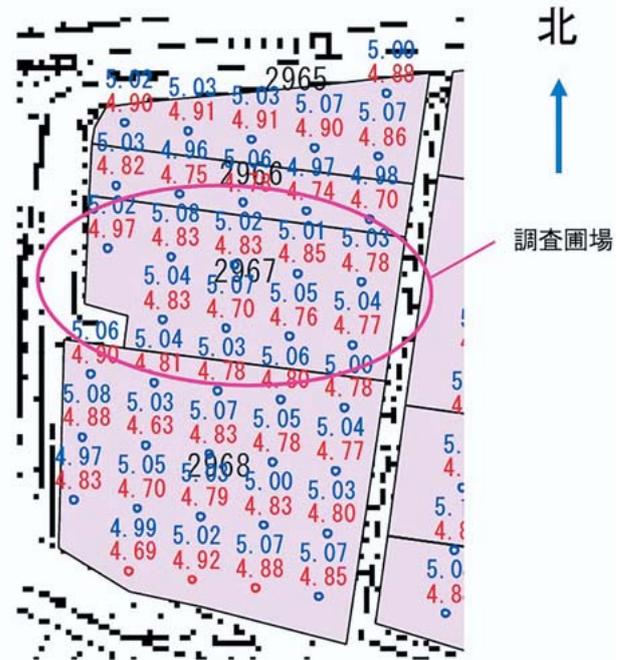
第 7 図 熊本市東区秋津地区の調査圃場と周辺圃場の地震前と地震後の標高の変化

熊本県による航空レーザー測量の結果。青字は地震前の標高 (m)。赤字は地震後の標高 (m)。

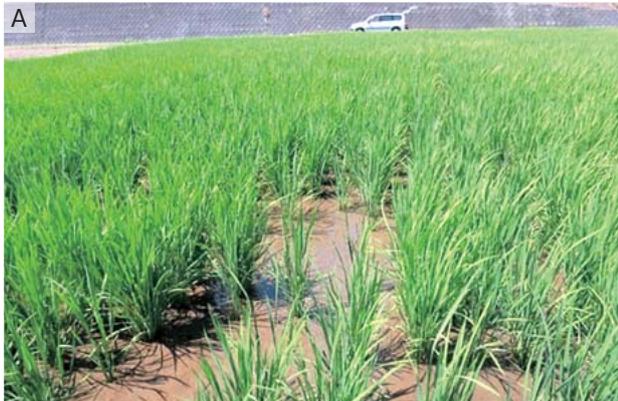
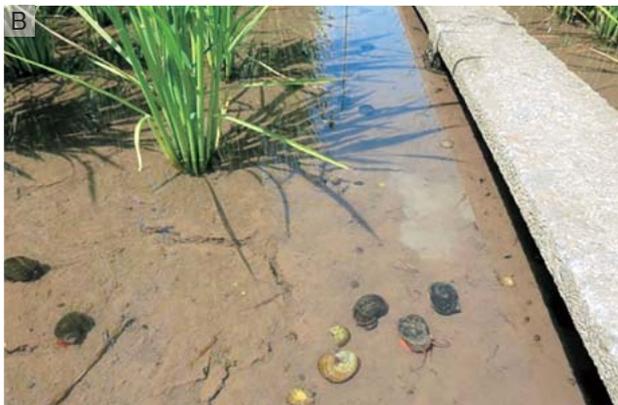
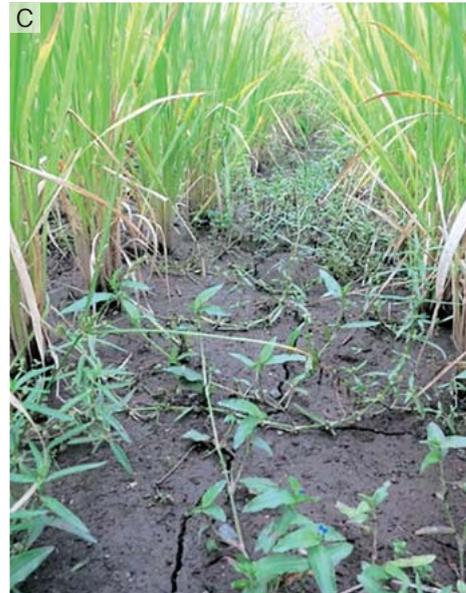
写真9 熊本市東区秋津町の不陸が発生した水田の状態

調査水田の凹部では, 部分的に欠株が確認された(写真9A)。田面にはスクミリングガイが見られたことから(写真9B), 欠株はスクミリングガイによる被害によるものと考えられた。また, 移植後凹部では深水状態になりやすく苗が水没し枯死したため欠株が生じたものと考えられた。

不陸が発生した水田は水管理が難しいため雑草が発生しやすいと考えられる。調査水田では, 水のかかりにくい凸部で雑草が観察された(写真9C)。観察された雑草はアゼガヤ(イネ科), ホソバツルノゲイトウ(ヒユ科), カヤツリグサ(カヤツリグサ科), アゼナ(アゼナ科), ツユクサ(ツユクサ科)である。

A: 凹部で見られた欠株 (2016年8月25日撮影),

B: 凹部で観察されたスクミリンゴガイ (2016年8月25日),

C: 凸部で観察された雑草 (2016年10月3日)。

地震で不陸が発生した水田では水管理が難しいため、スクミリングガイの有効な被害回避方法である水深をできるだけ浅くする耕種的な方法の適用が難しいことから、①薬剤等の利用、②中苗(5葉期以上、不完全葉数える)の利用が主な柱となる。

凸部にも水を行き渡らせようとすると、凹部の水稻は常に水没した状態となる。そのため、苗が小さい時には、枯死する恐れがあるためきめ細かい水管理を行う必要がある。水管理が行いやすいように、また前述したようにスクミリングガイの食害を低減させるためにも、ある程度の大きさに達した中苗を利用することも有効であると考えられる。

雑草防除でも、通常雑草管理手順を基にした被災した農地での雑草防除方法について述べる。まず、剤の効果を高めるために、可能な限り水田の均平化と漏水対策を行った上で、通常の一発処理除草剤を散布する。その後発生した雑草に対しては、雑草の種類に応じて茎葉処理除草剤を選択し、落水状態で適期に散布(必要に応じて複数回)する、といった流れが雑草防除の指針である(住吉ら, 2007)。

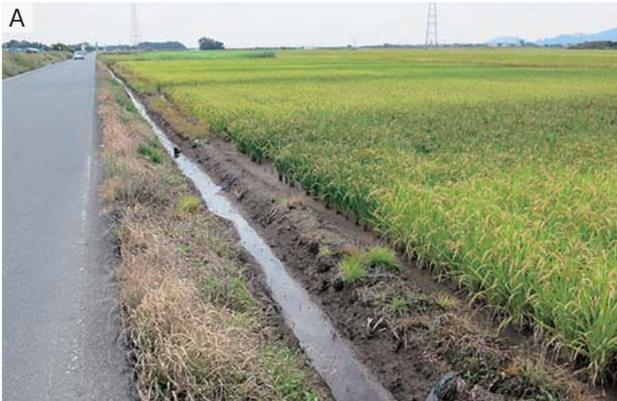
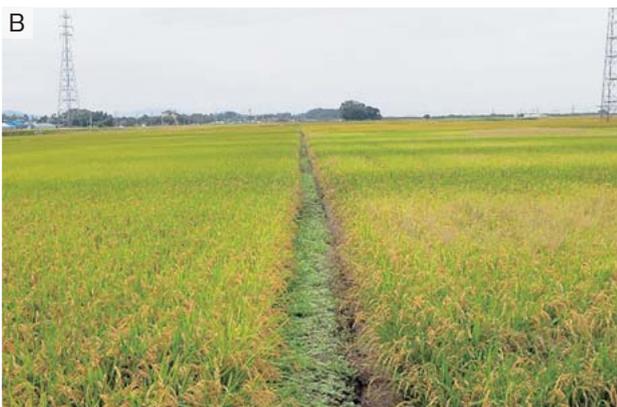
写真10 益城町の葉色の濃い部分と薄い部分が縞状に現れた水田

調査水田は、写真10Aに示したとおり葉色の濃い部分と薄い部分が交互に現れていた。調査を行った水田周辺でも、葉色の濃い部分と薄い部分が縞状になっている水田が見られた(写真10B)。第4図

A: 調査水田の葉色むらの発生状態(2016年10月3日撮影)、  
B: 調査水田周辺の葉色むらの発生状態(2016年10月3日撮影)。

玄米タンパク含有率が高くなりやすい凹部では施肥時に窒素肥料の施用量を少なくし、凸部で通常の施用量とするなどの調整を行い、品質むらを改善させる。

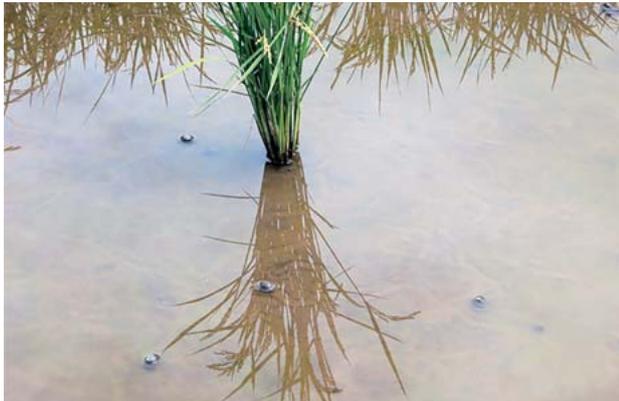
写真12 調査水田の凹部で観察されたスクミリングガイ  
2016年10月3日撮影。

水田と同様に水管理を凸部にも水がかかるように行うため凹部で水深が深くなりやすく、それにより苗は移植後水没した状態となり枯死しやすかったためと考えられた。また、写真 12 に示したように田面上ではスクミリングガイも見られた。スクミリングガイの食害を回避するた

めには浅水で管理する必要があるが（九州沖縄農業研究センター生産環境研究領域虫害グループ）、田面の高低差が大きいため水管理が難しく、常に湛水状態となりがちな凹部ではスクミリングガイによる食害を受けやすく、一層欠株が多くなったと考えられた。

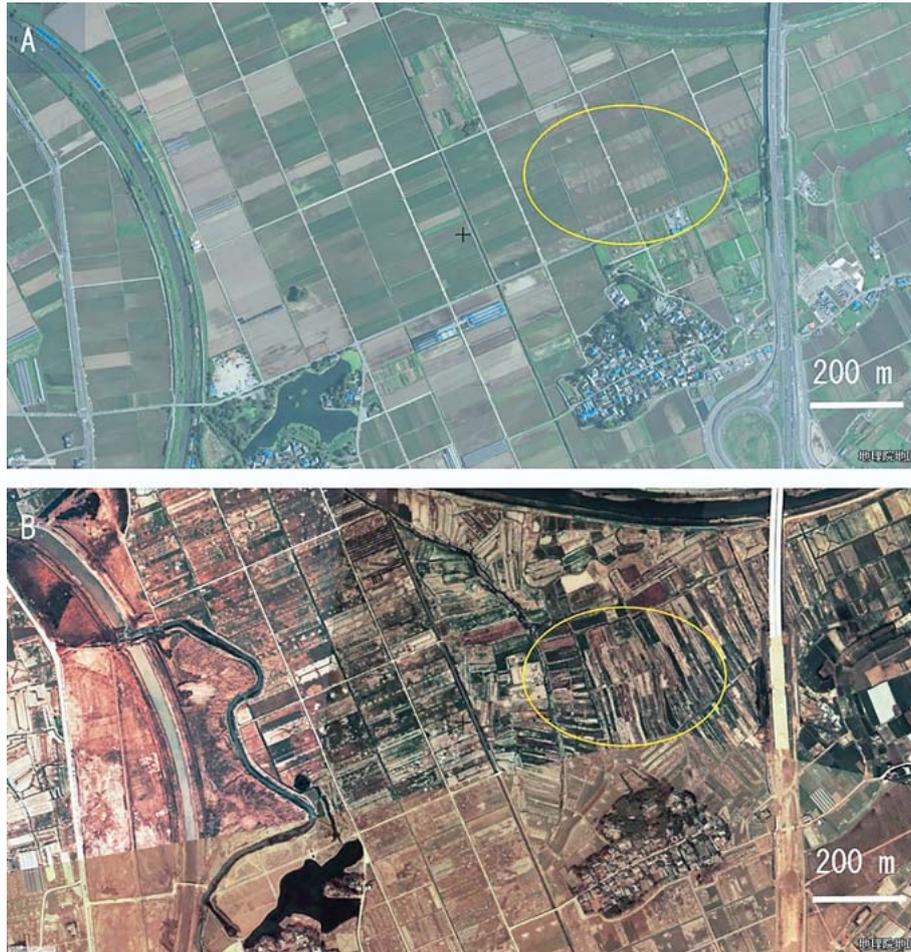
写真13 益城町～嘉島町にかけての航空写真

合いで 6.5% 以下を目標値としている地域が多い（金井ら, 2014）。この値と比べても、凹部の玄米タンパク含有率はかなり高いことがわかる。玄米タンパク含有率は、登熟期の葉色と高い相関のあることがわかっていることから（松田ら, 2011）、凹部で玄米タンパク含有率が高かったのは登熟期の葉色が濃かったためと考えられる。写真 13A, 13B には熊本地震直後と 1974 ~ 1978 年に撮影された益城町から嘉島町にかけての航空写真を示した。過去の写真 13B では、調査水田周辺は短冊状の水田とクリークが交互に配置されている様子が確認できる。秋津地区周辺の圃場基盤整備事業に関する資料によれば（秋津飯野土地改良区, 1996）、基盤整備前は航空写真で確認されたような、水田とクリークが配置されていたことが記述されている。過去の航空写真や基盤整備に関する資料から、水田で発生した不陸の凸部と凹部は、それぞれ基盤整備前の水田とクリークの配置に対応していると考えられる（石塚ら, 2019）。衛星画像の解析で、基盤整備前に河川であった水田の葉色は、周辺の水田に比べて葉色が濃いことが確

A：地震直後の2016年4月16日に撮影された航空写真，B：1974～1978年に撮影された航空写真。黄色のラインで囲んだ部分が調査地域。国土地理院地理院地図にマーキング，スケールを加えて作成。

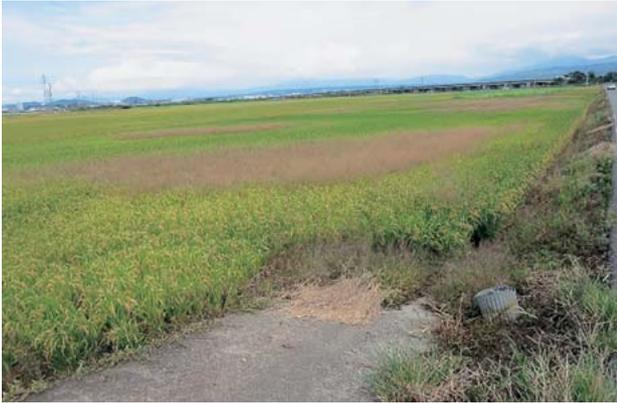
写真14 益城町の水田で観察された雑草  
2016年10月3日撮影。

調査水田の凸部では雑草が確認された。周辺の不陸の発生した水田の凸部でも雑草が繁茂していた(写真14)。写真中の雑草はアゼガヤと思われる。不陸の凸部では除草剤の効果が低下し雑草管理も難しいことが確かめられた。

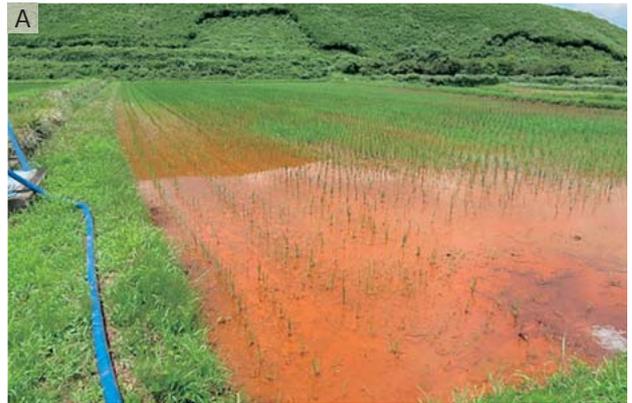
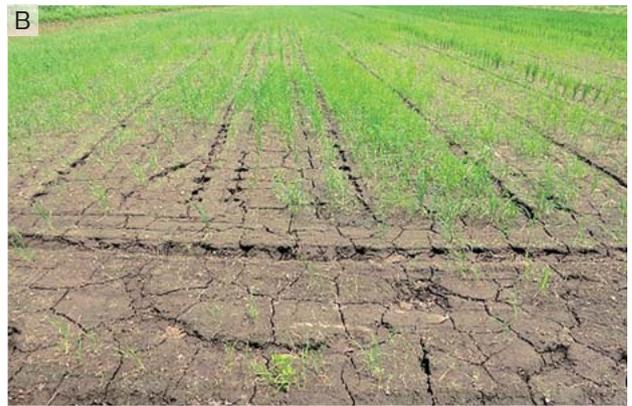
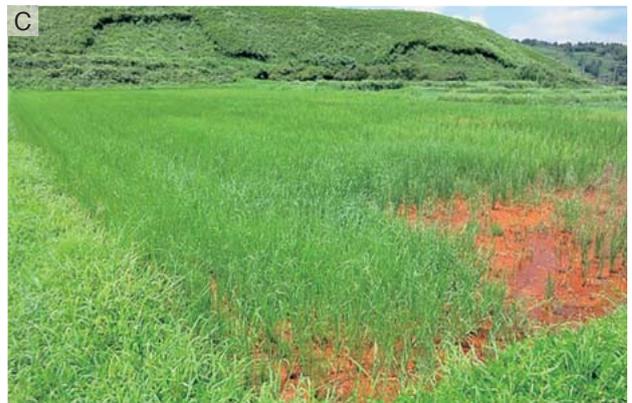
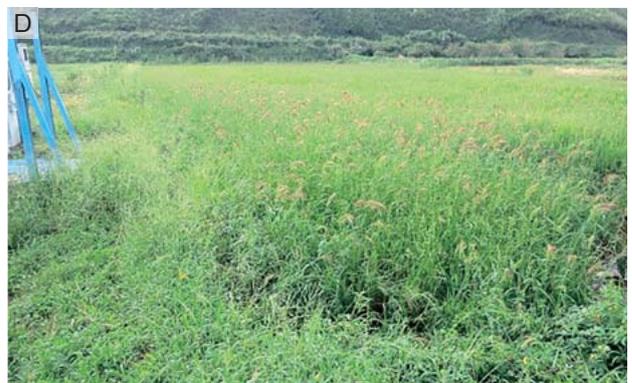
写真15 阿蘇市の調査水田における水稻の生育の変化

阿蘇市の調査水田では、亀裂、不陸、液状化、畦畔の損壊などの外観上の被害は見られなかった。しかし、農作業を始めると代かき時、移植時に漏水の程度が大きく水を貯めることが難しかったことを営農者への聞き取り調査で確認した。この水田の減水深は、丸山・伊川(2019)に記されているように260mm/日に達し、土地改良の目標とする減水深15～25mm/日(農業土木学会, 2000年)と比べてもかなり大きな値であった。外観被害は見られないが、水田の地下部が被害を受け漏水が起こっているものと推察された。この水田では、電気探査によって、漏水が畦畔の地下部で起こっていることを示唆する結果が得られている(井上ら, 2019)。

A:2016年7月28日撮影(水口側), B:2016年7月28日(水尻側), C:2016年8月22日(水口側), D:2016年9月15日(水口側)。

に水が貯まっているのが確認できる。しかし、水口から遠い水尻側を撮影した写真15Bでは田面に水がかかっていない。水口から遠いためかんがい水は途中で浸透してしまい水尻側まで十分な水が行き渡らないものと考えられた。また、生育むらが見られ場所によっては稲株が見当たらない。移植後、十分な水を貯めることができないため枯死したものと考えられる。なお、写真中の田面の土壌が赤いのは地震による影響ではなく、かんがい水として利用している水に鉄分が多く含まれ、酸化した鉄が土壌に蓄積したためと考えられる（小川ら、2006）。写真15Cおよび15Dは、写真15Aと同じく水口側から、それぞれ幼穂形成期頃の8月22日、出穂期直後の9月15日に撮影されたものである。写真15Cでは雑草はあまり目立たないが、写真15Dでは雑草が水田を被っている。また、水稻の生育は十分な生育量に達していないように見える。

漏水田での漏水防止のために一般的によく利用されているベントナイトを施用する。ベントナイトは吸水すると膨潤し土壌の透水性を低下させる効果がある。施用量は700～1,000kg/10aである。

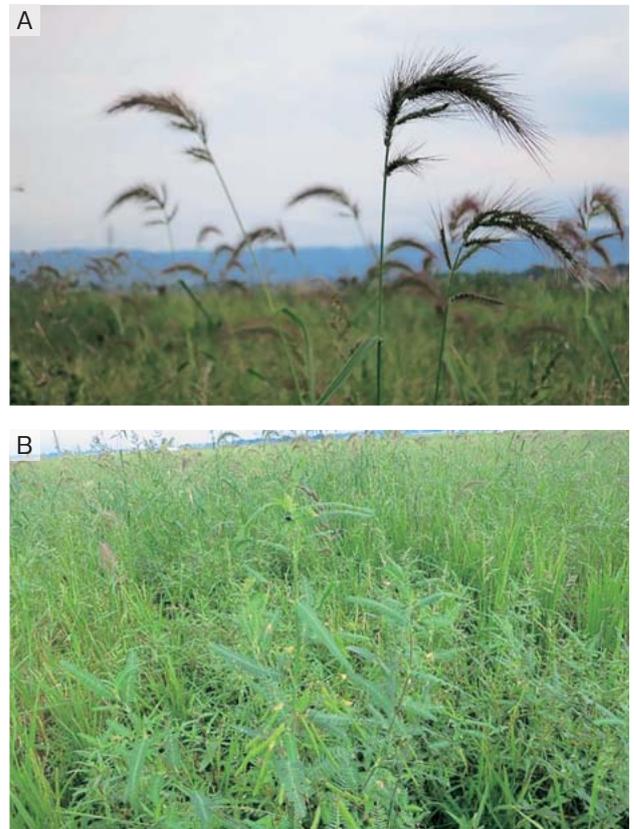
写真16 阿蘇市の調査水田で観察された雑草  
2016年9月15日撮影。A：タイヌビエ，B：クサネム。

水稻の生育不良、生育むらの他、水田では雑草の繁茂が目立った。写真16には、水田で目立った代表的な雑草を示す。写真16Aに示した雑草はタイヌビエ（イネ科）、写真16Bはクサネム（マメ科）である。
