熊本地震により被災した阿蘇谷の水田における 酸性硫酸塩土壌の分布状況とその特徴

Distribution and Characteristics of Acid Sulfate Soils as a Guide in the Restoration of Paddy Fields Affected with Severe Cracks by the 2016 Kumamoto Earthquake

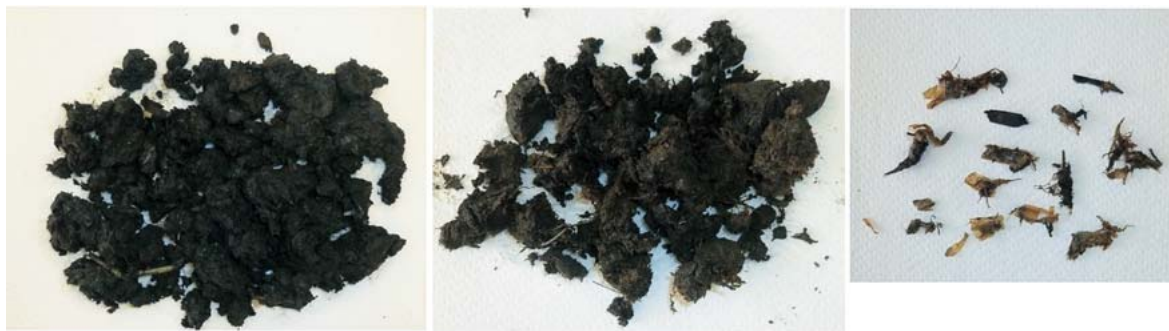
写真1 調査圃場から採取した酸性硫酸塩土壌と泥炭物質（左：工区1—B圃場の採取地点2の80～100 cm深の土層，中央：工区2—C圃場の採取地点5の80～100 cm深の土層，右：工区1—B圃場の採取地点2の80～100 cm深の土層に含まれていた泥炭物質）

a) 左および中央の写真は第2図の二重線枠内の土層の一部である。

酸性硫酸塩土壌の土層の土色は10YR2/2（黒褐色）や7.5YR1.7/1（黒色）など，酸性硫酸塩土壌と判定されなかった土層と同じ土色も確認されたが，第2図および写真1に示すように，工区1、工区2ともに2.5Y2/1～3/3（黒色～暗オリーブ褐色），5Y1.7/1～3/2（黒色～オリーブ黒色）など緑色を帯び，酸性硫酸塩土壌にのみ見られる土色が多かった。泥炭物質が確認されない酸性硫酸塩土壌もあったものの，工区1、工区2ともにほぼ泥炭物質が確認され，阿蘇谷の酸性硫酸塩土壌は黒泥層（泥炭を含む黒色ないし黒褐色の土層）との川崎（1982）の報告と一致した。また採取したそのままの土壌（生土）と風乾後の土壌のそれぞれで臭いを調査したところ，pH (H_2O_2) が3程度の土層では確認は難しかったが，pH (H_2O_2) が2を下回る土層では生土の状態でもわずかに刺激臭（腐卵臭）が確認でき，1週間風乾後では強い刺激臭（腐卵臭）があった。このように，土色や泥炭物質の有無，臭いにより現場でも酸性硫酸塩土壌が簡易的に判定できる可能性が高かった。以上の結果は，農地の修復工事を担当する熊本県阿蘇地域振興局に報告した。

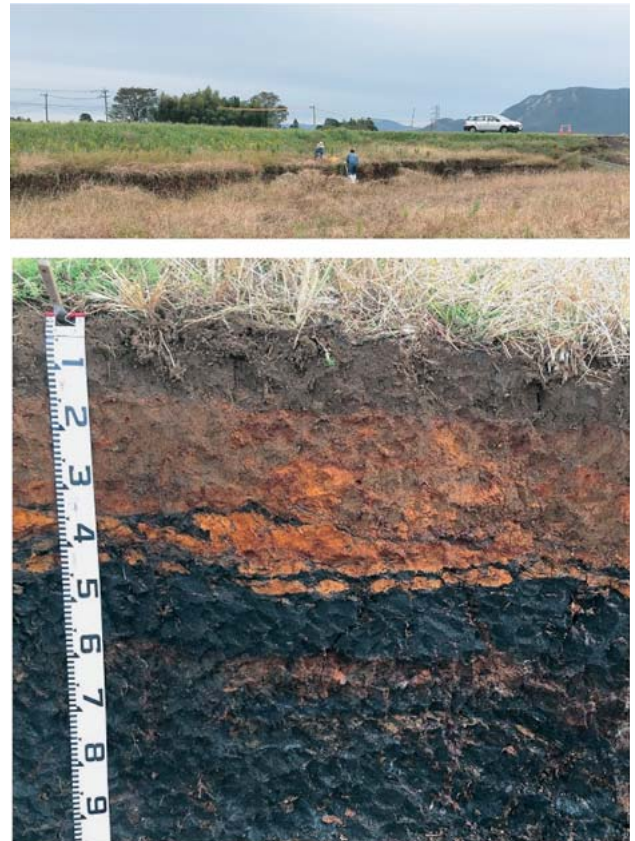
写真2 土壌断面調査地点周辺の景観 (上) と段差を伴った亀裂における土壌断面 (下)

a) 調査地点は工区1-B 圃場から約 40 m 南に位置する。

酸性硫酸塩土壌が浅い層から出現した工区1-B 圃場近傍の観察地点周辺の景観と土壌断面を写真2に示した。断面記載と層位毎のリン酸吸収係数, $\text{pH}(\text{H}_2\text{O})$, $\text{pH}(\text{H}_2\text{O}_2)$, EC を第1表に示した。断面は6層位に分けられた。第1層~第2層 (0~30 cm) の $\text{pH}(\text{H}_2\text{O}_2)$ はそれぞれ 4.5 と 5.0 と値は高かったが, 第3層~第6層 (30~100 cm+) の $\text{pH}(\text{H}_2\text{O}_2)$ は

それぞれ 2.3, 1.2, 1.4 および 1.7 といずれも 3 未満であり, かつ硫酸イオンの生成が確認され, 酸性硫酸塩土壌にあてはまった。これは工区1-B 圃場の酸性硫酸塩土壌の $\text{pH}(\text{H}_2\text{O}_2)$ および出現の深さとほぼ同じであった。

第1層 (Ap1, 0~14 cm) と第2層 (Ap2, 14~30 cm) の土色はそれぞれ 7.5YR3/3 (暗褐色) と 7.5YR4/4 (褐色) であったが, 第3層 (B, 30~45 cm) は 5YR4/6 の赤褐色の層の中にレンズ状に黒色の層が挟まっていた。その下の第4層~第6層 (H~3H, 45~100 cm+) はそれぞれ 5G1.7/1 (緑黒色), 7.5YR1/1 (黒色) と 5G1.7/1 (緑黒色) の黒色の層が連続しており, 泥炭物質が含まれていた。第4層~第6層には泥炭物質が含まれ, 構造は壁状であること, さらに第4層と第6層はジピリジル反応が即時鮮明, 土色は 5G であったことから, 第4層~第6層は地下水グライ層と判断できた。また, 第1層 (0~14 cm) と第3層 (30~45 cm) は黒ボク特徴 (リン酸吸収係数がそれぞれ 1637, 1760 と 1500 以上であり, かつ泥炭物質を含まない) を示した。以上,
