## Damaged Small Earthfill Dam in Okayama Prefecture by Torrential Rain in July 2018

# 平成 30 年 7 月豪雨における岡山県内のため池被災状況

泉 明良\* 堀 俊和\* 梶原義範\*\*

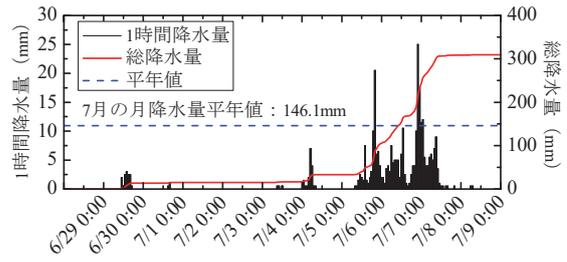
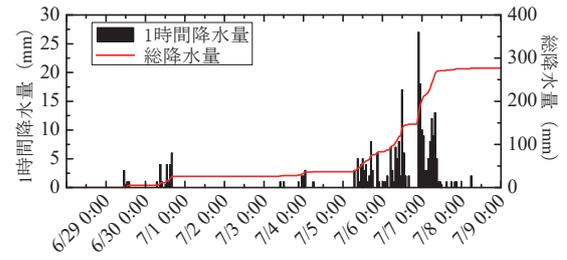
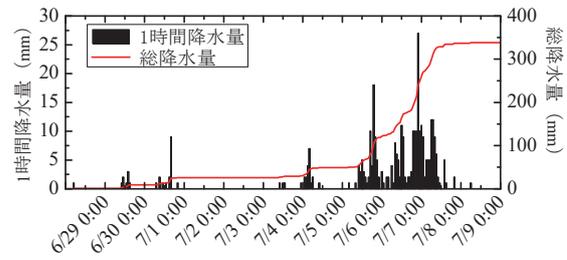
Fig.2 降水量時刻歴

く非常に湿った空気が継続的に供給されて西日本を中心に記録的な雨となった。6月28日から7月8日までの総降水量は四国地方で1,800mm, 東海地方で1,200mm, 九州地方で900mm, 中国地方で570mmを超える地点があり7月の月降水量平年値の2~4倍の降水量を観測した(気象庁, 2018)。Fig. 1にアメダス観測地点「倉敷」および国土交通省所管の観測地点「矢掛」, 「総社」を示し, Fig. 2 (a)に観測地点「倉敷」で観測された期間内の降水量時刻歴を示す。また, Fig. 2 (b), (c)に観測地点「矢掛」および「総社」の期間内降水量時刻歴を示す。位置図は国土地理院HPの地理院地図(電子国土web)を利用した。観測地点「倉敷」期間内の総降水量は309.5mmであり, 72時間最大降水量は250mm, 48時間最大降水量は233.5mm, 24時間最大降水量138.5mm, 1時間最大降水量は25mmであり岡山県倉敷市において観測史上2位の日最大降水量が記録された。また, 期間内の降水量は7月の降水量平年値の2.1倍であった。観測地点「倉敷」と同様に, 観測地点「矢掛」および「総社」においても7月5日午後から7月7日午前まで継続的な降雨を計測した。観測点「矢掛」および「総社」の総降水量はそれぞれ277mm, 338mmであった。現地調査したため池の周囲一帯は様な降雨状況であったことが示される。なお, 観測地点「矢掛」は7/6の午後5時から午後21時まで欠測であった。

い、透水係数が高くなる。**Fig. 2** に示す通り、7月5日午前10時から連続的な降雨があり、ため池被災確認時点で7月の月降水量平年値146.1mmを大きく上回っていた。降雨強度が高く継続時間が長い今回の豪雨によって、堤体内に降雨が浸透し堤体内の間隙水圧が上昇し、堤体内の有効応力が低下した。その結果、堤体土の強度が低下し、すべり破壊が発生したと考えられる。

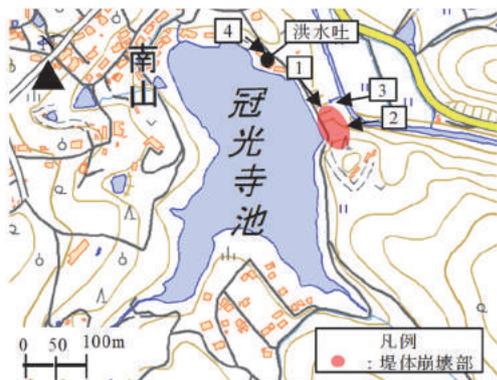
Fig. 3 冠光寺池における撮影位置図  
Location map of photograph at Kaburakoji pond

Fig. 3 に冠光寺池における撮影位置図を示す。位置図は国土地理院 HP の地理院地図（電子国土 web）を利用した。後述する他のため池の位置図も同様である。コンクリート製の洪水吐が堤体左岸に位置しており、底樋は堤体中央に位置している。堤体天端は市道として利用されており、アスファルト舗装で整備されているが、路盤はない。堤体縦断方向に PVC 製の  $\phi 75\text{mm}$  の水道管ならびに  $\phi 45\text{mm}$  の集落排水管が敷設されており、埋設深さは天端から約 1m である。堤体左岸側はカーテングラウトが注入されている。灌漑期は常時満水位から 1.2m 下の位置で水位管理されている。堤体直下には田原川が流れている。

ため池管理者からの聞き取りおよび堤体天端、下流斜面で明瞭な越流跡がなかったことから越流破壊ではない。また、崩落箇所湧水量は少ないことから、湧水は堤体土に残留した雨水によるものと考えられ、パイピングによる浸透破壊の可能性も低い。堤体下流斜面には多量の雨水に加えて、貯水池上流右岸側斜面から流下した雨水が浸透した。これによって、堤体内の間隙水圧の上昇に伴ってせん断強度が低下したことによるすべり破壊と考えられる。

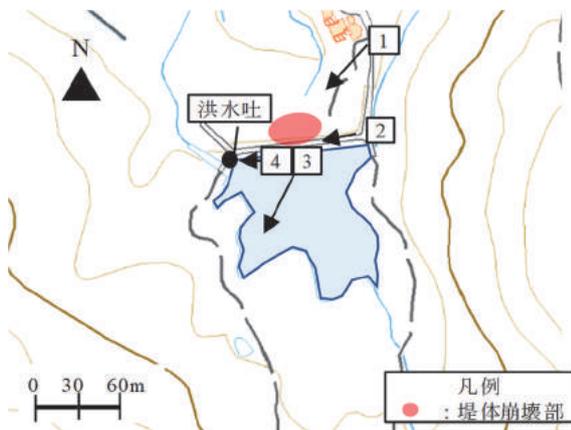
Fig. 8 江田池における撮影位置図  
Location map of photograph at Eta pond

Fig. 8 に江田池における撮影位置図を示す。コンクリート製の洪水吐は左岸側に位置しており、底樋は堤体左岸、右岸側にそれぞれ位置している。江田池は昭和 61 年に全面改修工事を実施している。親子池であり、下流に江田上池、江田下池があり、洪水吐および底樋の排水はすべて江田上池に流入する。江田上池および江田下池は被害がなかった。

ため池堤体の被災箇所は堤体中央で、天端中央から下流法先まで広範囲で崩壊していた (Fig. 9 および Fig. 10)。岡山市職員の聞き取り調査によると、7 月 7 日から 10 日にかけて崩壊範囲が拡大したとのことであった。また、貯水池上流山腹で斜面崩壊が発生し貯水池に土砂が流入していた (Fig. 11)。堤体土質は風化がやや進行したまさ土 (鞆土) であり、砂質土化が進んでいることから、透水性は比較的高いと考えられる。2 か所の底樋に土砂詰まりはなく排水能力に問題はなかった。調査時点の 7 月 10 日午後 2 時では貯水位は常時満水位から 1.3m 下であった (Fig. 12)。

被災要因として、近隣住民がため池の崩壊を発見した時点での貯水位は確認されていないが、明瞭な越流跡は認められておらず越流破壊の可能性は低い。また、現地調査時点で大きな漏水がないことからパイピングによる浸透破壊の可能性は極めて低い。これらから冠光寺池と同様に、大量の雨水が堤体に浸透することで堤体内の間隙水圧の上昇に伴ってせん断強度が低下したことによるすべり破壊と考えられる。

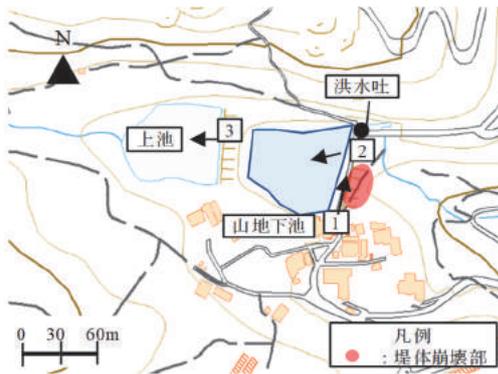
Fig. 13 山地下池における撮影位置図  
Location map of photograph at Yamajishimo pond

Fig. 13 に山地下池における撮影位置図を示す。コンクリート製の洪水吐が堤体左岸側に位置している。天端はアスファルト舗装しており市道として利用されている。山地下池は、親小池の下流側であり、上流の上池から放流水がすべて流入する。下流に山地奥ノ池等の複数の親子池が存在するが調査時点ではいずれも被災していなかった。

被災要因として、明瞭な越流跡は発生しておらず越流破壊の可能性は低い。また、崩壊部の下端へアクセスすることが困難であったため、漏水の有無について確認できず、浸透破壊の可能性は排除できないが、冠光寺池と同様に堤体土に大量の水が供給されたことによるすべり破壊が発生したと考えられる。

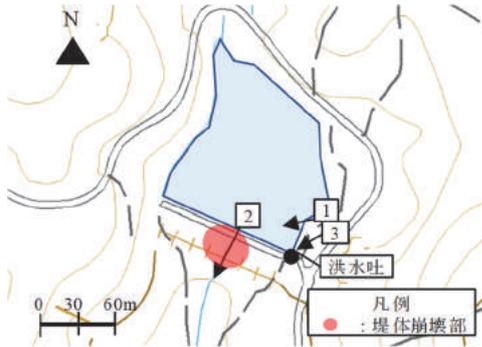
Fig. 17 大田池における撮影位置図  
Location map of photograph at Ota pond

Fig. 17 に大田池における撮影位置図を示す。洪水吐は堤体左岸側の地山に位置しており、斜樋は堤体右岸側に位置している。Table 2 に示す通り、堤体上流勾配は1:1.0と急勾配である。通年で常時満水位から2.0m下の一定水位で水管理している。大田池は3連の親子池の上池で、下流に新地上池と新地下池がある。

堤体は決壊しており、崩壊箇所は堤体中央であった。(Fig. 18)。近隣住民によれば7月7日午前11:00頃に堤体の決壊を発見したと岡山県職員から報告があった。決壊幅は約8.6mであり、天端から下流法先まで崩壊していた。Fig. 18 より、堤体上流法先は存置していたが、決壊部では堤体底面も流失し、泥岩系の基礎地盤が露頭していた (Fig. 19)。斜樋からの排水と決壊部からの貯水の流出により貯水位は常時満水位から3.2m下であった。堤体土質は風化がやや進行したまさ土であり、砂質土化が進んでいることから、透水性は比較的高いと考えられる。

ないことから洪水吐からの排水はなく堤体越流は発生していない (Fig. 20)。通年で常時満水位から 2.0m 下の一定水位で水管理していたことから堤体天端の草の根が堤体内部深くまで伸びており、堤体の遮水性が低下 (透水性の増加) していたおそれがある (Fig. 19)。被災要因として、パイピングの発生による浸透破壊もしくは堤体内への水分供給の増加によるすべり破壊が考えられる。また、堤体上流斜面勾配が 1 : 1.0, 下流斜面勾配が 1 : 1.5 と急勾配であり、堤体の豪雨に対する安全性が低いと考えられる。

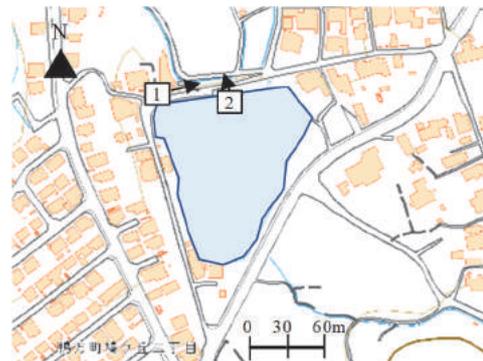
Fig. 21 二子池における撮影位置図  
Location map of photograph at Futago pond

Fig. 21 に二子池における撮影位置図を示す。洪水吐は堤体左岸側に位置しており、堤体直下に市道がすり付けられている。浅口市職員によると、7月6日午後4時30分に堤

を排水した。現地調査の結果、堤体および洪水吐の損傷箇所はなかった。また堤体の漏水も確認されず、堤体の遮水性は確保されていたことから、ため池堤体に被害はなかった。被災した市道法肩に湧水はなく、市道の法肩は降雨による表層すべりが発生したと考えられる。
