平成16年（2004年）新潟県中越地震による信濃川左岸地区の水理機能被害および施設復旧に関する調査

{ 農工研技報 205 }
{ 25 ~ 36, 2006 }

中 達雄*・後藤眞宏**・樽屋啓之***・田中良和***・吉永育生****・端 憲二*

Field Observations on Hydraulic Damages by the Mid Niigata Prefecture Earthquake in 2004 and Disaster Rehabilitations in Shinanogawa-sagan Irrigation Project

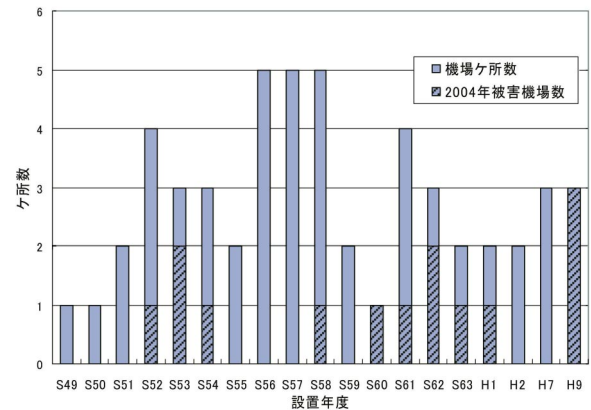
ポンプ場は、1975年～1997年の間に建設された。その機場数は、53カ所あり、その内14カ所で(26.4%)被害があり、復旧が行われた(Fig.29)。

その内容は、建築工事、ひび割れ修復、場内舗装等であり、その事業費は、67百万円であった。

Fig.29 加圧機場の設置年度と被害機場数
Construction year of Pump stations and the number of the damaged stations
